# Gestion de l'érosion du canal de dérivation de la rivière Mascouche

Addenda A

Questions et commentaires pour le projet de stabilisation des berges de la rivière Mascouche sur le territoire de la Ville de Terrebonne par la Ville de Terrebonne

Dossier: 3211-02-308

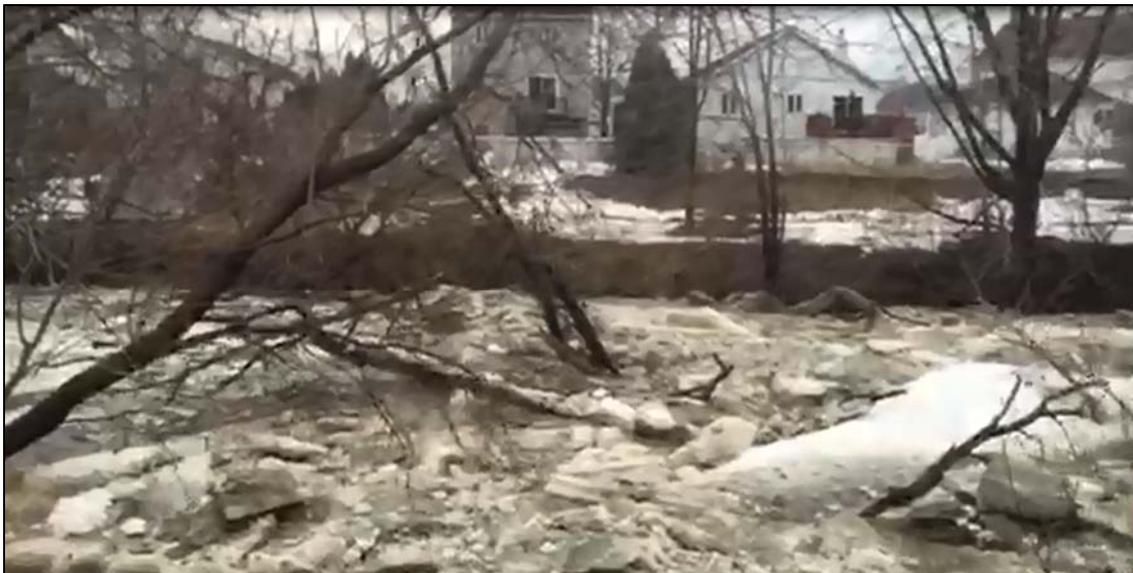
**Figure 1 Arbres déracinés et transportés par les glaces lors de la débâcle printanière de 2015<sup>1</sup>**

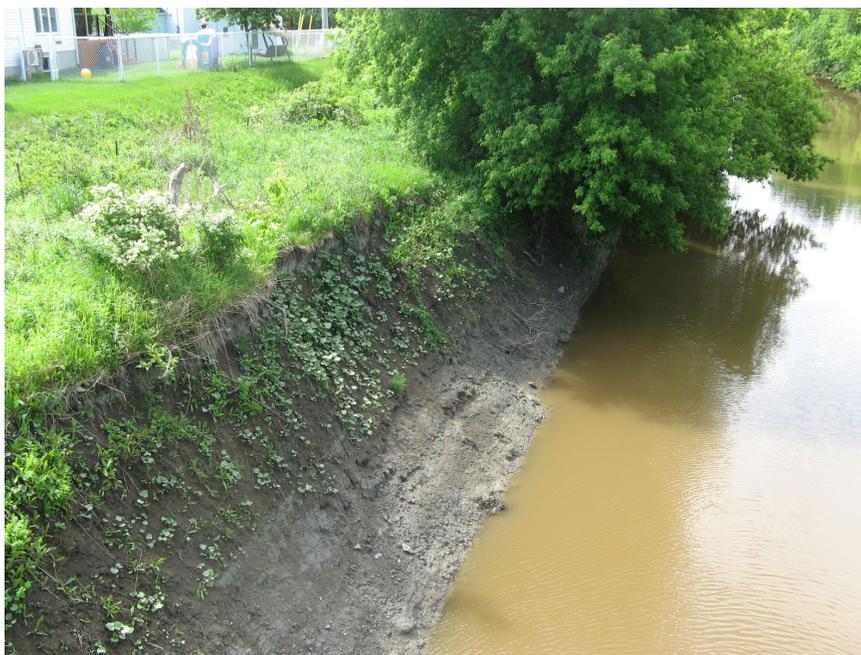
Photo 2 : Vue générale du site - Rive est à partir de la passerelle de la rue Florent (juin 2014)

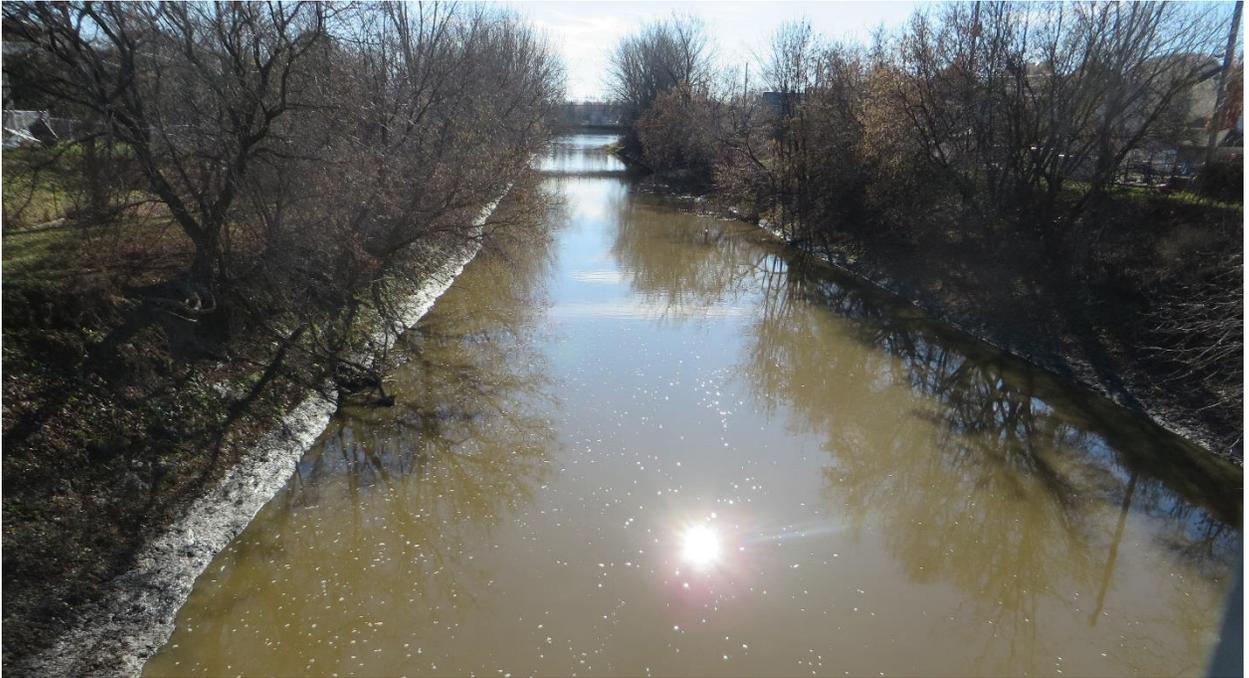
Le canal dans son état actuel (photographie 1) montre d'importants signes d'érosion : il a adopté une forme en « U » et une encoche d'érosion est observable sur toute la longueur du canal, sur les deux rives, entre les élévations 6 m et 8,5 m (photographie 2). Le talus est presque vertical au niveau de cette encoche. Les racines des arbres matures poussant sur le talus sont mises à nu et plusieurs arbres sont tombés en bordure du canal. Les arbres toujours en place dans le haut de cette encoche portent des marques du passage des glaces. Deux de ces marques ont été relevées, à 8,2 m et 8,4 m d'élévation. Les témoignages des intervenants et de citoyens riverains mentionnent qu'une forte débâcle est observable au printemps et semble être une cause majeure de l'érosion des berges. La débâcle du printemps 2015 a été filmée par un riverain et cette vidéo donne un aperçu de la force érosive des glaces (photographie 3).

Photographie 1 Vue d'ensemble du canal.

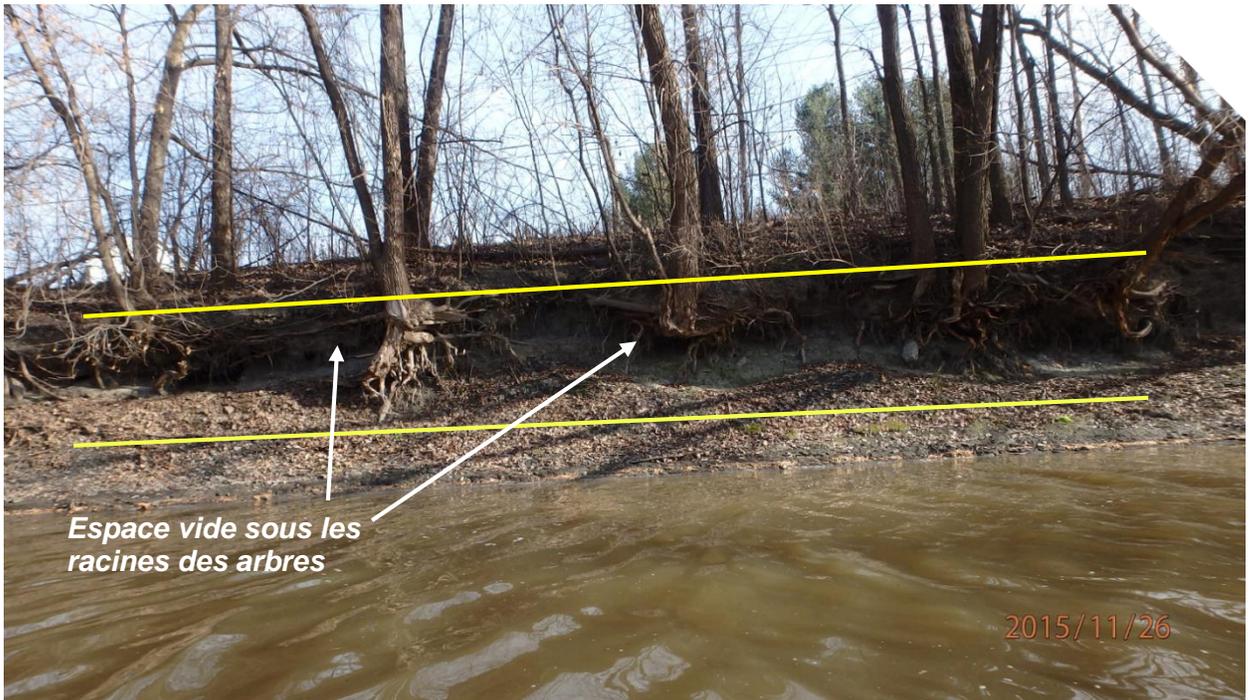
Photographie 2 Encoche d'érosion sur la berge du canal.

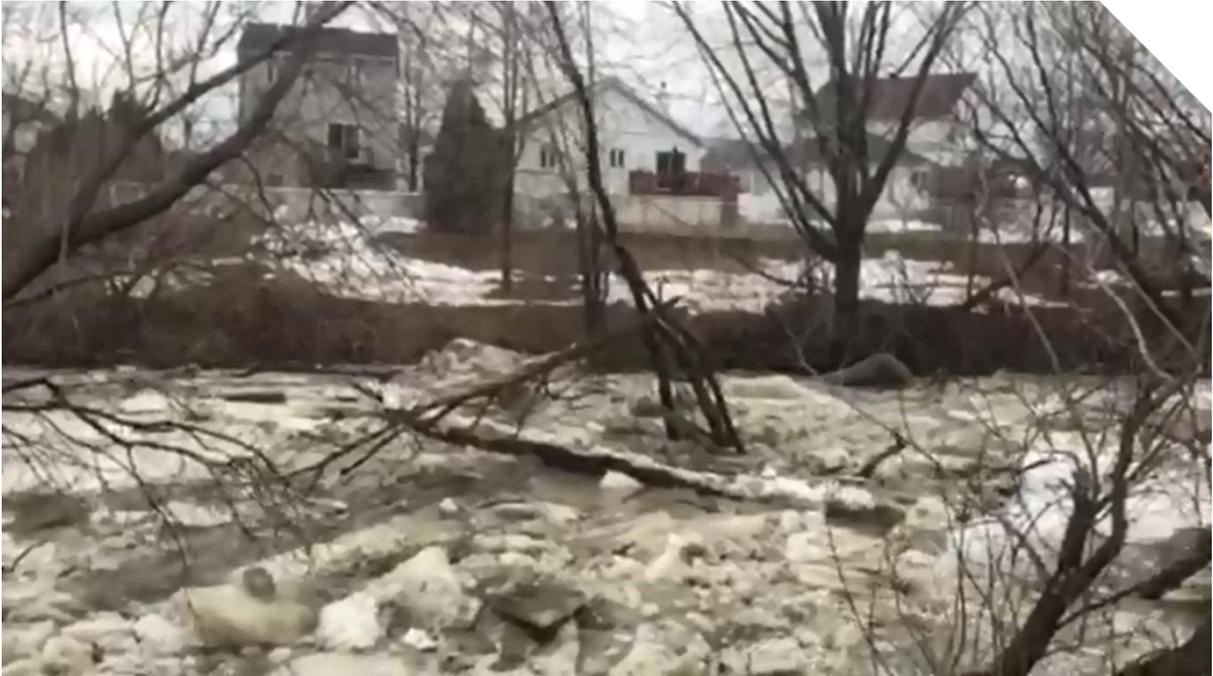
**Photographie 3**      **Débâcle du printemps 2015.**

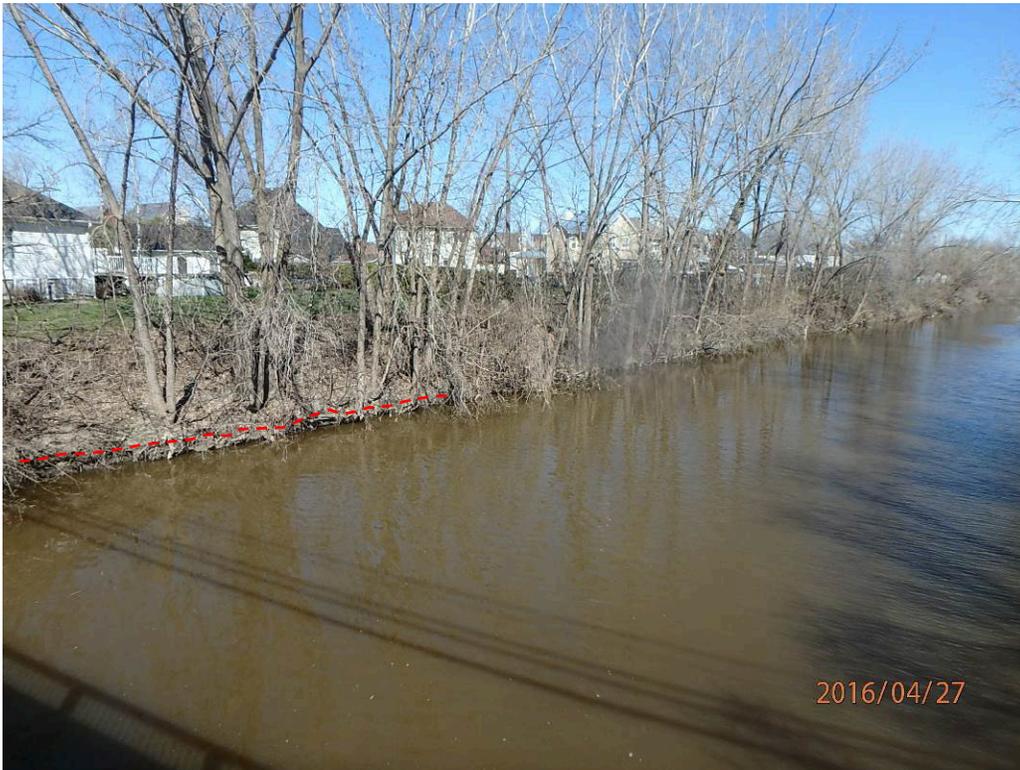
Figure 1 : Vue de l'encoche d'érosion (tirets rouges) observée sur la rive droite du canal de détournement, près du 2249, rue Saint-Charles, source MTMDET en date du 27 avril 2016.

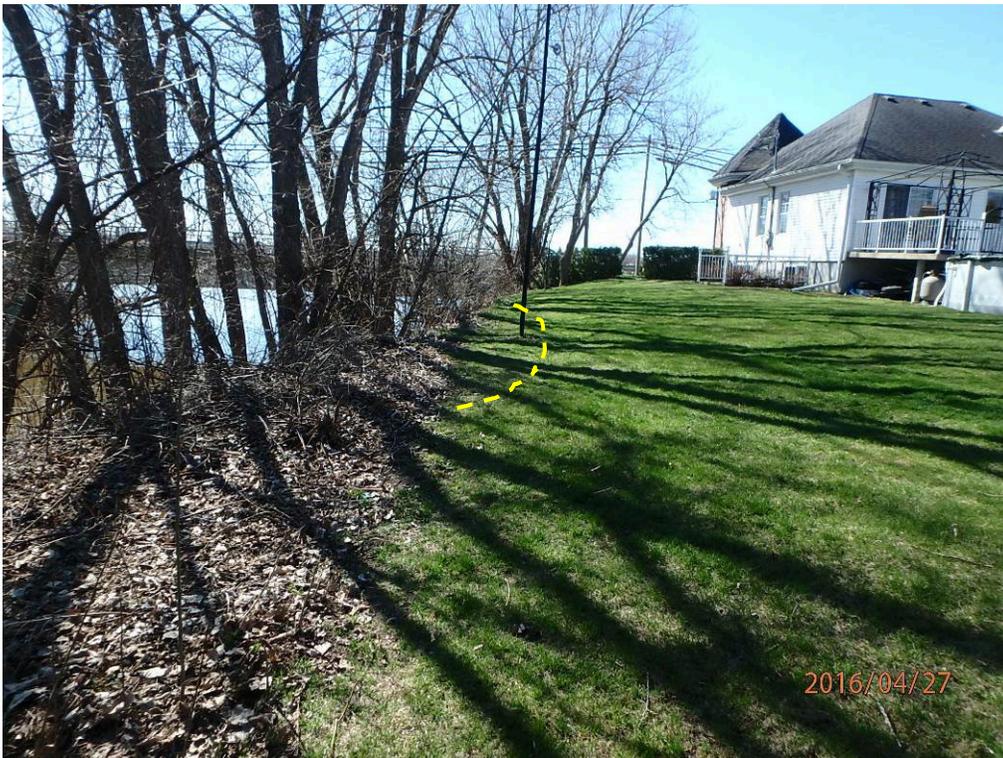
Figure 2 : Vue de l'affaissement en sommet de talus observé sur le terrain du 2249, rue Saint-Charles (tirets jaunes), source MTMDET en date du 27 avril 2016.

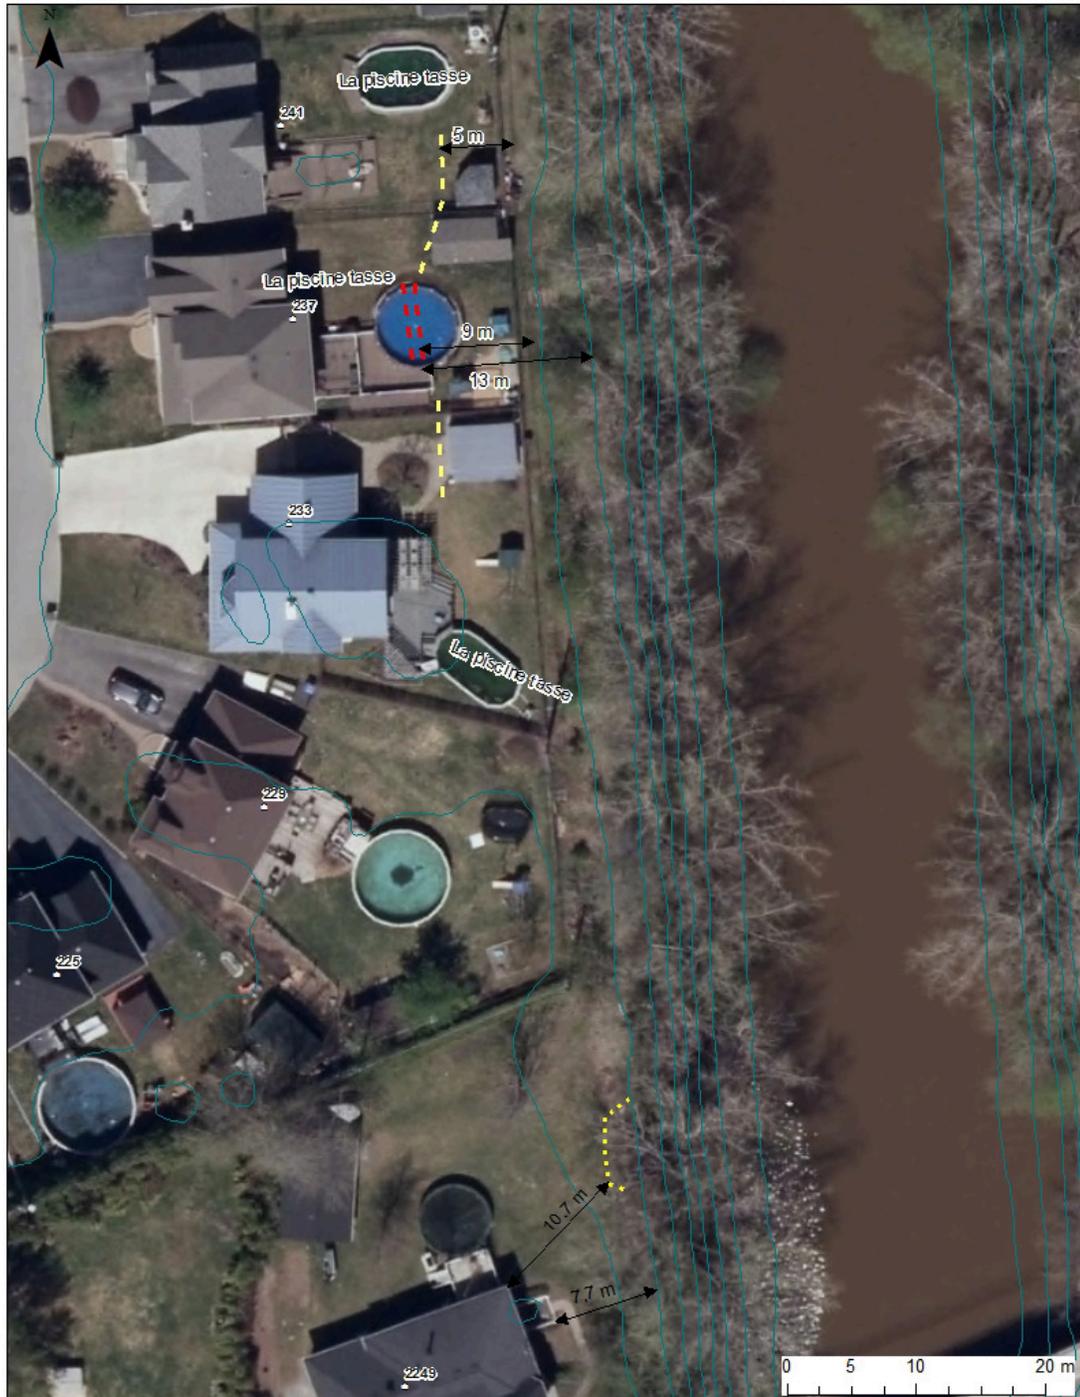
Figure 3 : Croquis du site montrant la position approximative des affaissements (tirets jaunes) et des fissures (tirets rouges) observés sur les terrains de la rue de l'Étiage. Les courbes de niveau sont au mètre (lidar 2007) et l'orthophoto date de 2013.

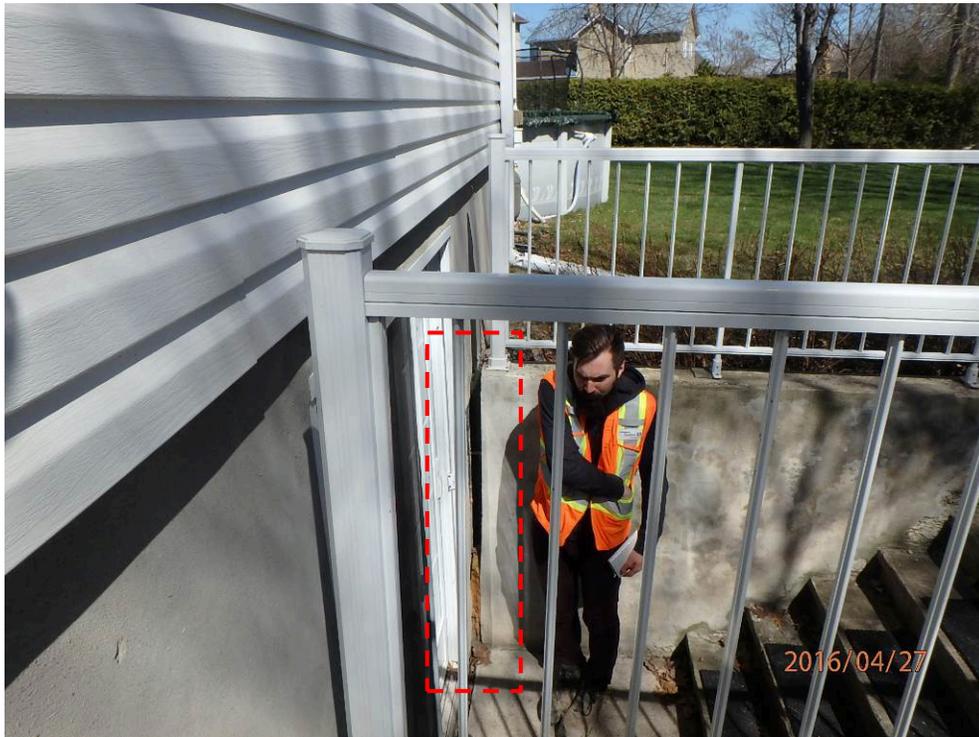
Figure 4 : Vue de la descente de cave en béton du 2249, chemin Saint-Charles, qui montre un déplacement de 7,5 cm vers la rivière, source MTMDET en date du 27 avril 2016.

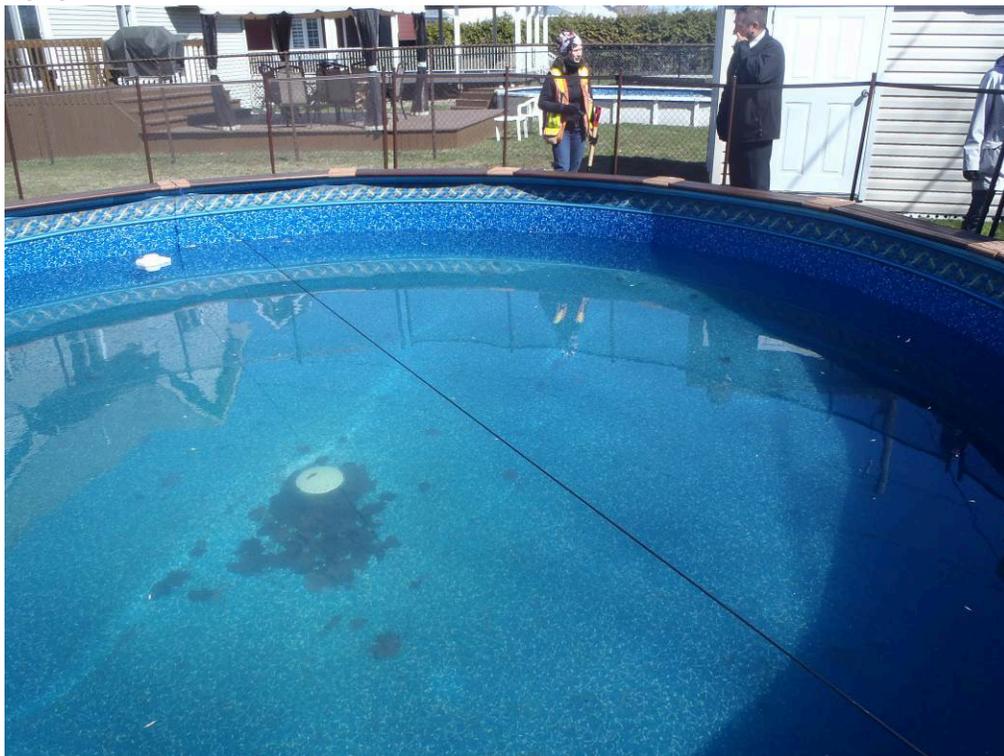
Figure 5 : Fissure et tassements dans la piscine du 237, rue de l'étiage, source MTMDET en date du 27 avril 2016.

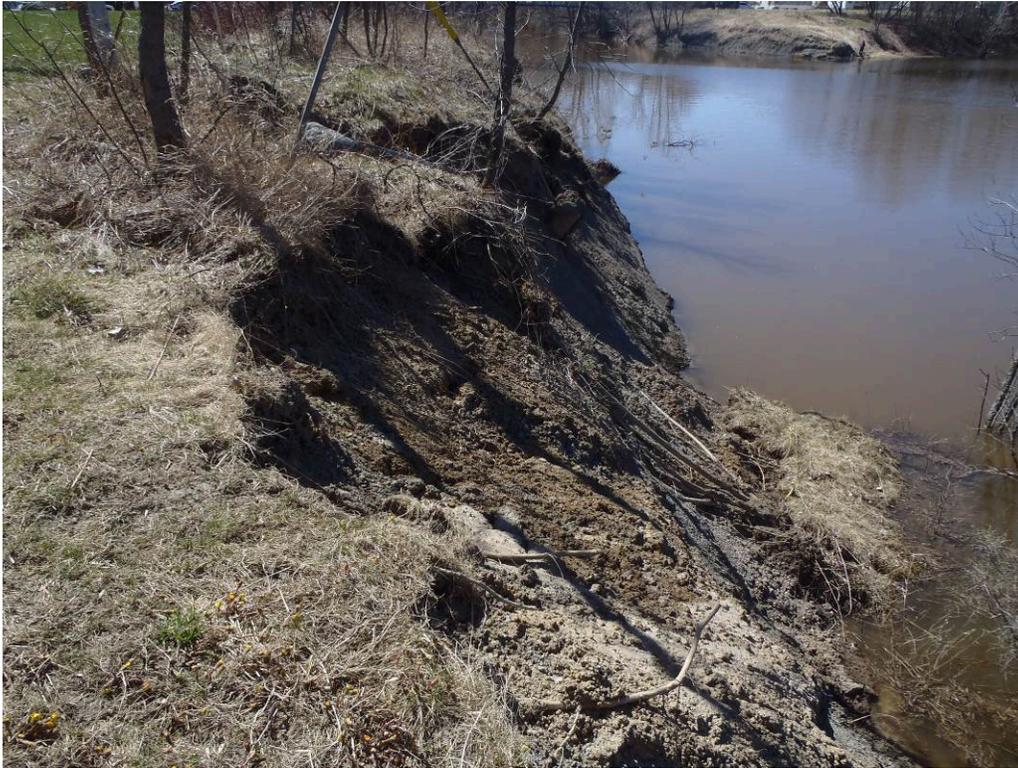
Figure 6 : Vue du glissement de terrain dans le talus du parc de la rue de l'Affluent, source MTMDET en date du 27 avril 2016.

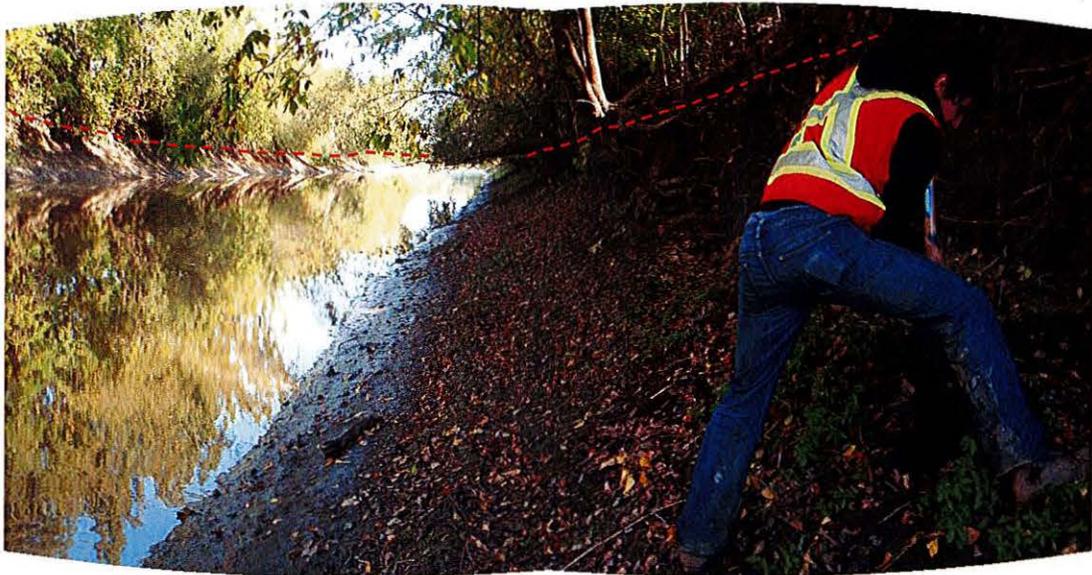
Figure 3 : Vue de l'encoche d'érosion présente en 2011 sur la rive gauche, près du pont de la rue Saint-Charles (pointillé rouge). Source MTQ

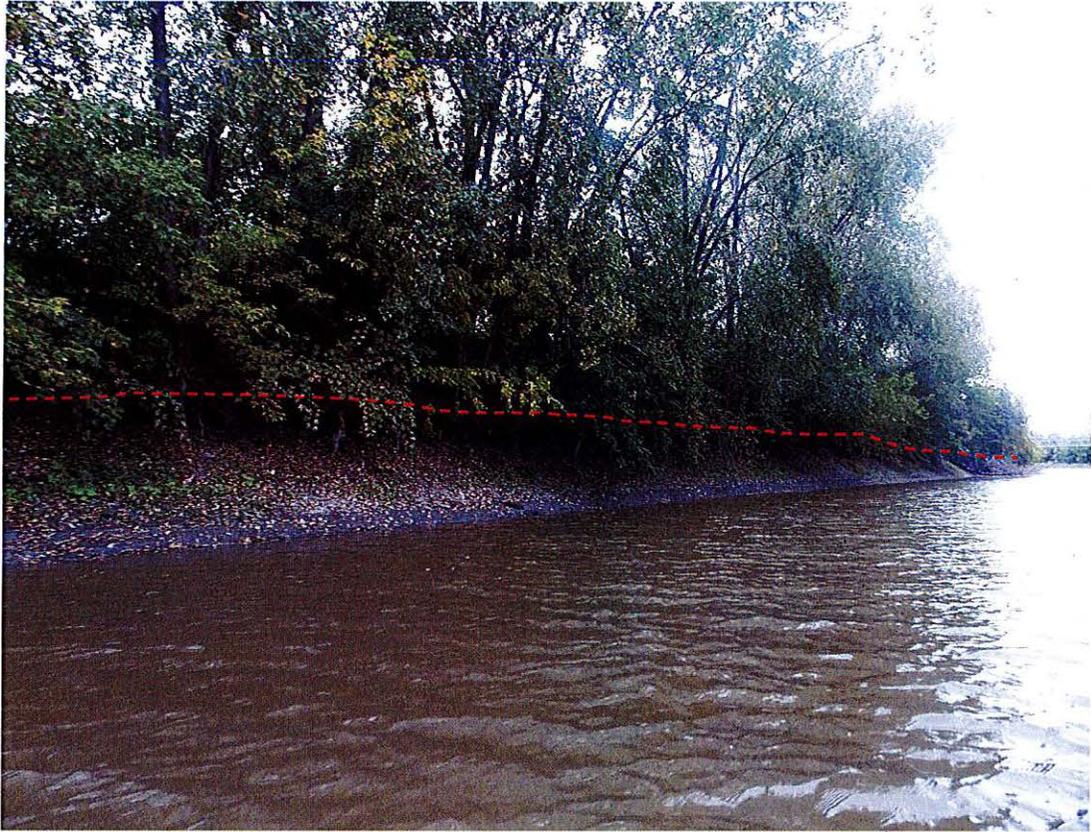
Figure 4 : Vue de l'encoche d'érosion présente le 29 septembre 2015 sur la rive droite (pointillé rouge). Source MSP

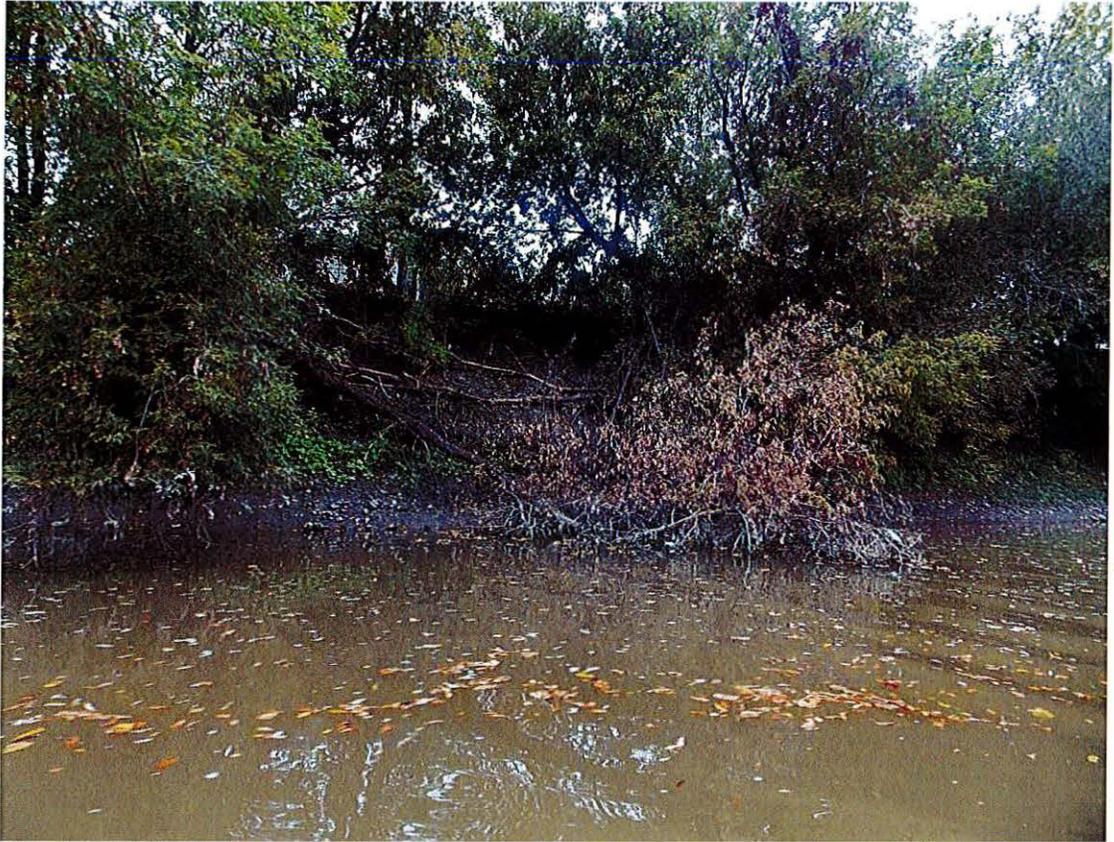
Figure 5 : Chute d'arbre ayant entraîné un glissement pelliculaire dans le talus.  
Source MSP, 29 septembre 2015

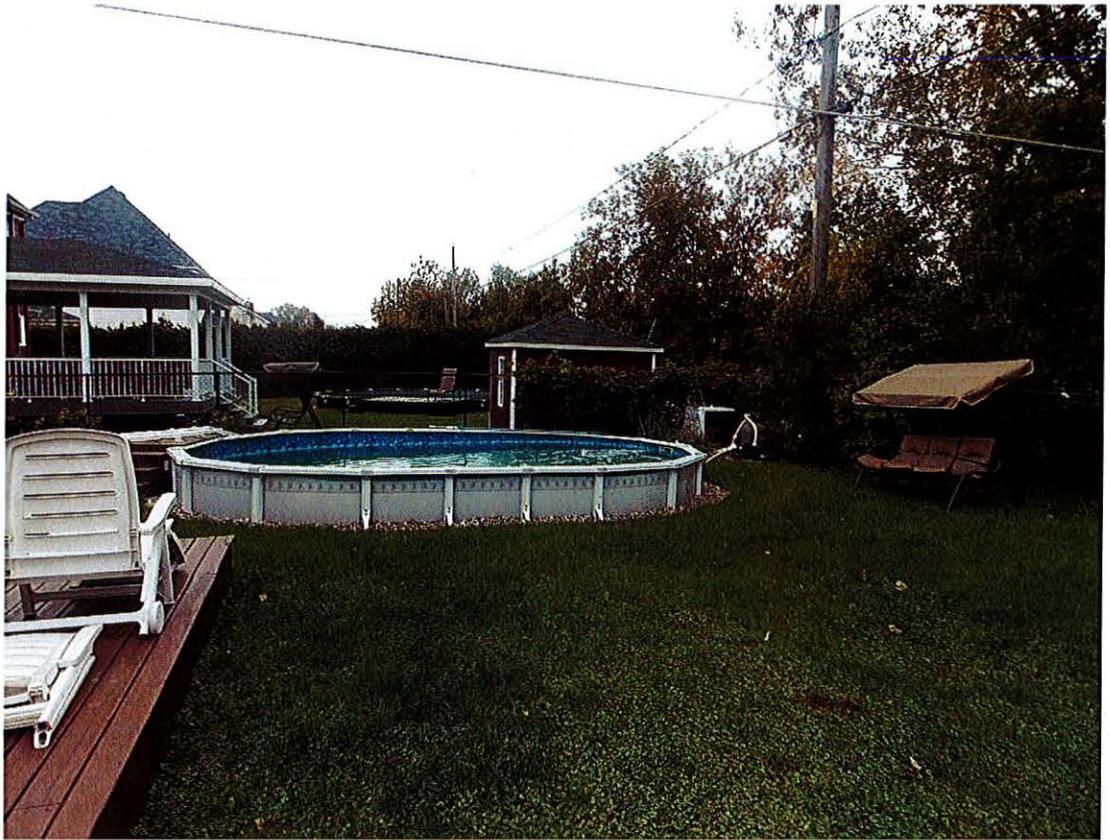
Figure 6 : Vue de l'affaissement de terrain à l'arrière de la résidence sise au 241, rue de l'Étiage, Source MSP, 29 septembre 2015

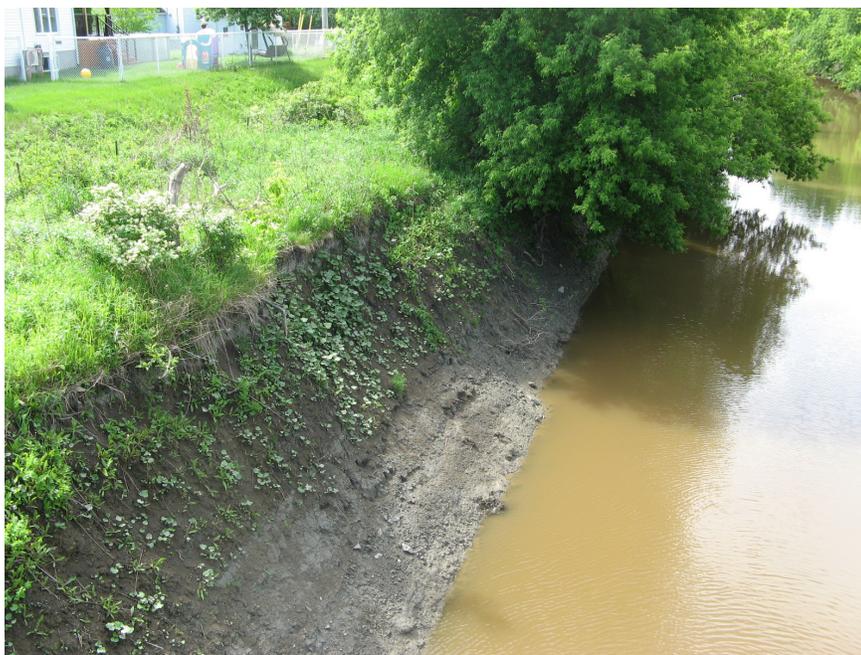
Photo 2 : Vue générale du site - Rive est à partir de la passerelle de la rue Florent (juin 2014)

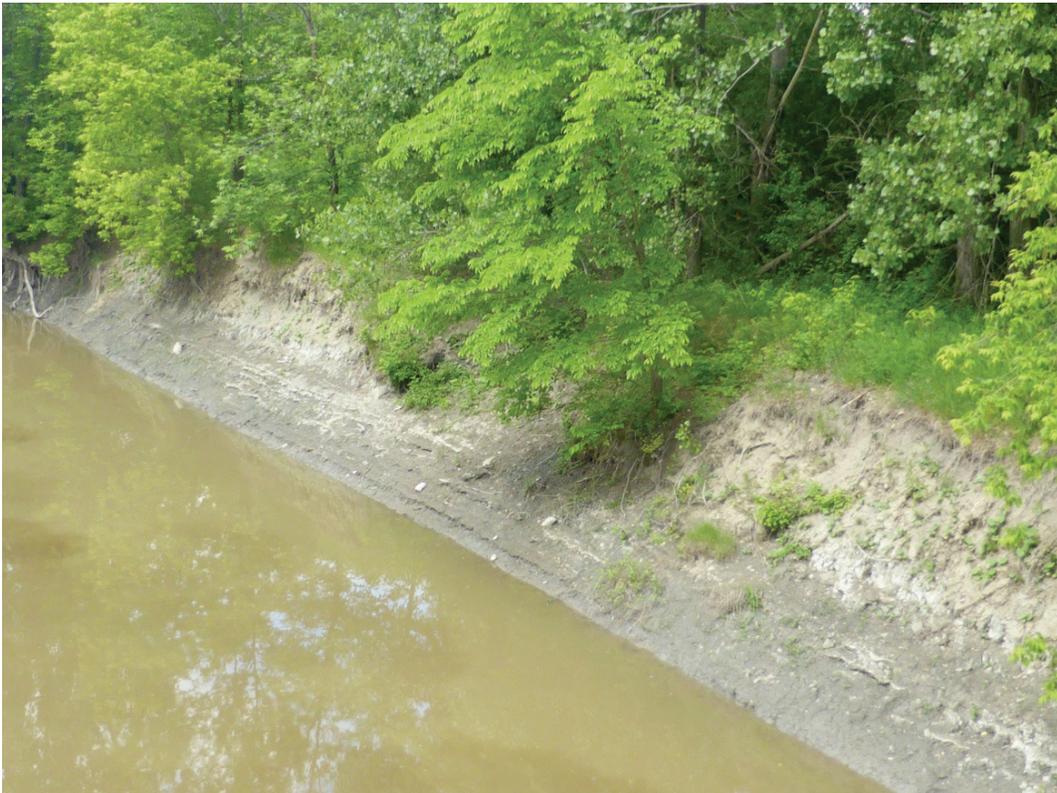
Photo 10 : Talus abrupt en bordure du parc des Méandres
