COPIE DU DOSSIER  
SERVICE DES PROJETS  
DIRECTION DE L'ÎLE-DE-MONTRÉAL

Modernisation de la rue Notre-Dame à Montréal  
par le ministère des Transports

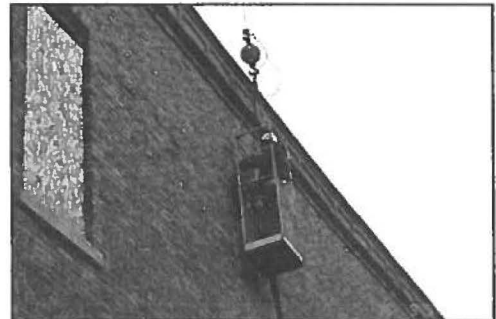
Photo # 4.- Inspection des murs en hauteur;

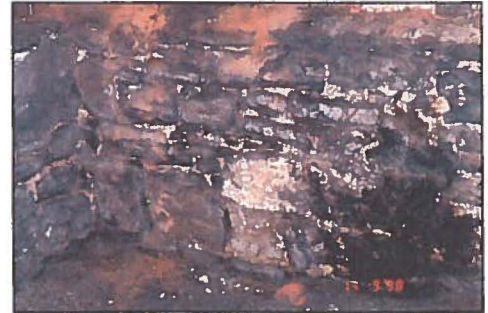
Photo # 7.- Fondations en moellon (intérieur de la section C)

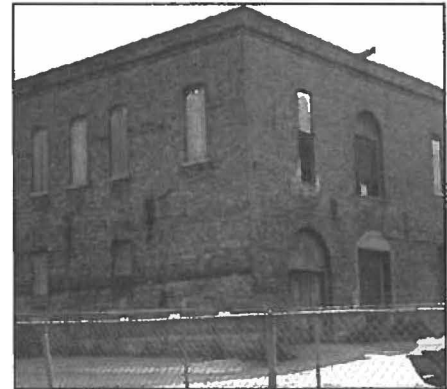
Photo # 11.- Arrière de l'immeuble  
(fondations exposées sans protections  
contre les infiltrations d'eau.)

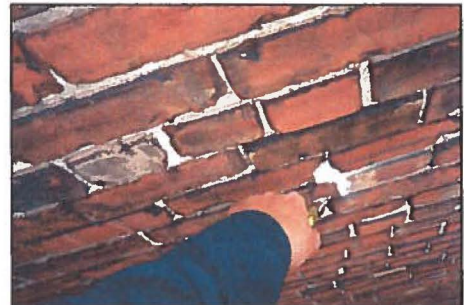
Photo # 13.- Mortier à base de chaux en sable aux étages supérieurs .

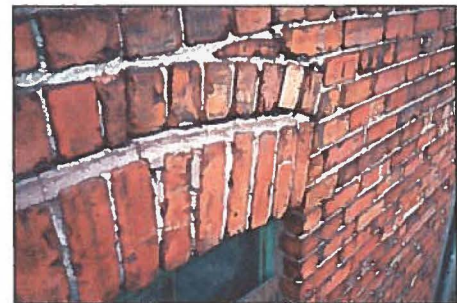
Photo # 15.- Linteaux avec joints ouverts, propices aux infiltrations d'eau;

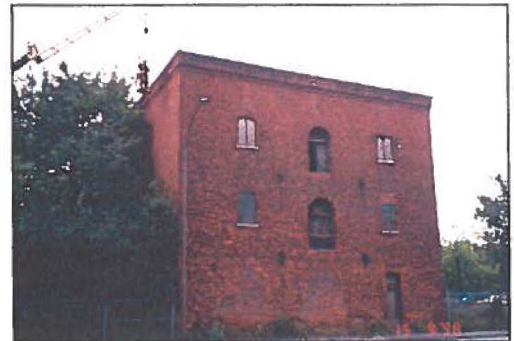
*Photo # 17.- Façade sur Notre dame à la verticale de la voie publique. La base du mur est érodée sur plusieurs épaisseurs de brique. Les parapets présentent un risque de renversement sur la voie publique;*

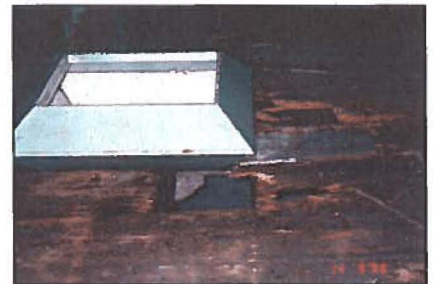
Photo # 20.- Trous dans le plancher du deuxième - Section B

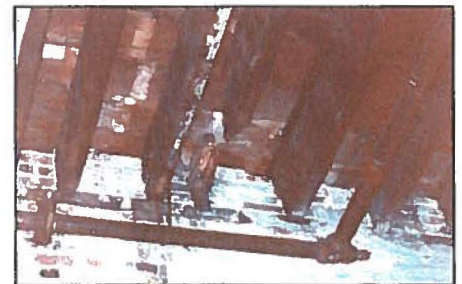
Photo # 21.- Solive de contreventement pourrie et non reliée à sa esse en fer;

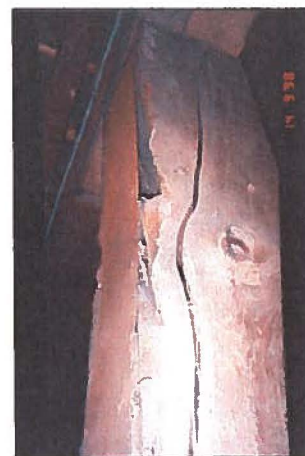
Photo # 22.- Colonne évidée en son cœur;

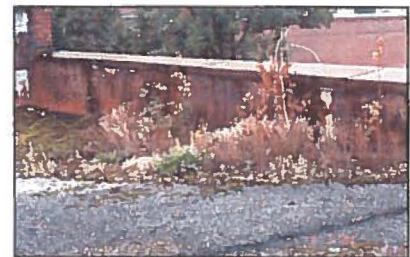
Photo # 25.- Végétation sur la section B du toit ( au dessus d'une zone d'infiltration active);

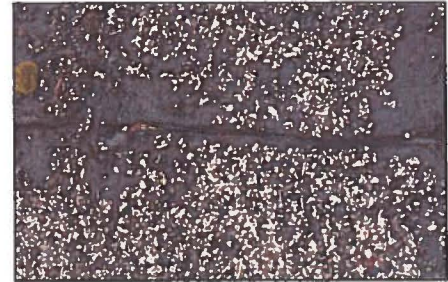
Photo # 26.- Fissure traversant tous les plis de la membrane du toit;

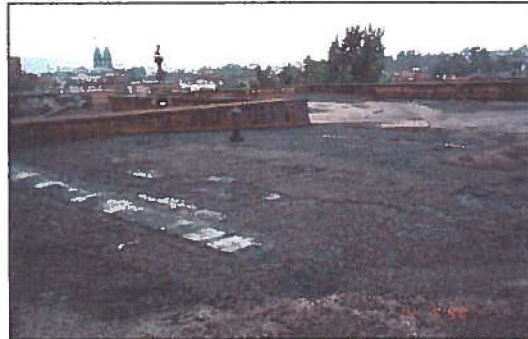
Photo # 27.- État général de toit sections B & C;

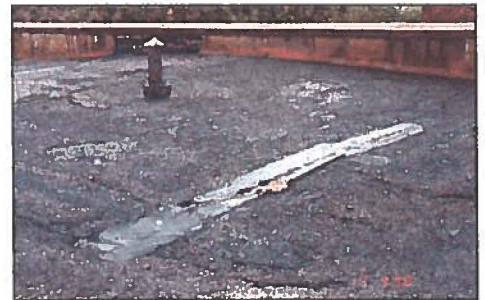
Photo # 28.- Anciennes réparations temporaires;

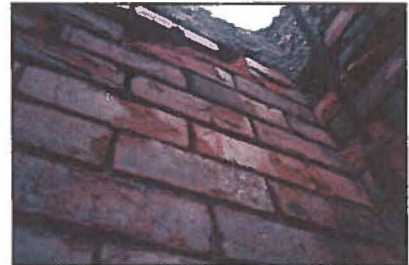
Photo # 31.- Cheminée, vue intérieure;

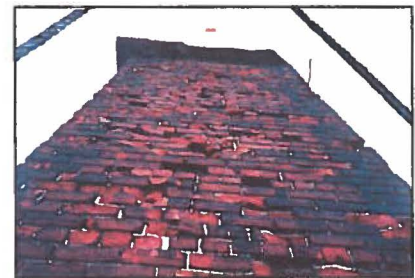
Photo # 32.- Section supérieure, face Est;

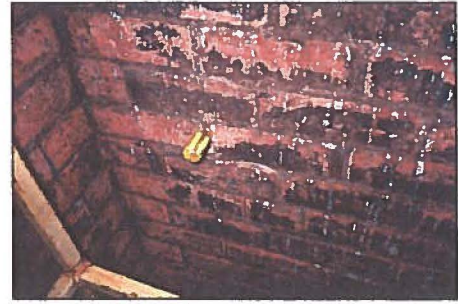
Photo # 33.- Intérieur, partie 3 @ 25 pi;

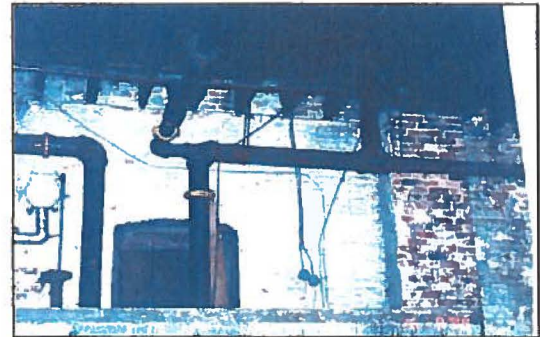
Photo # 1.- Système normalement sec au dessus de la salle des vavles d'alarme;

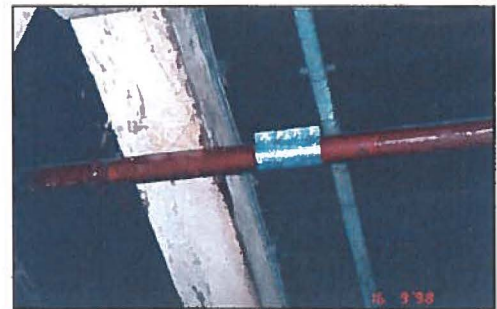
Photo # 36.- Bagues à compression (réparation temporaire);

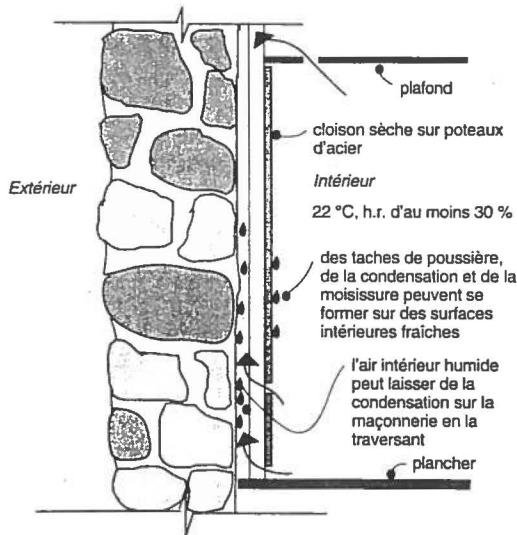
Figure 1. L'approche « rien à l'intérieur » et ses effets nuisibles sur la performance du mur

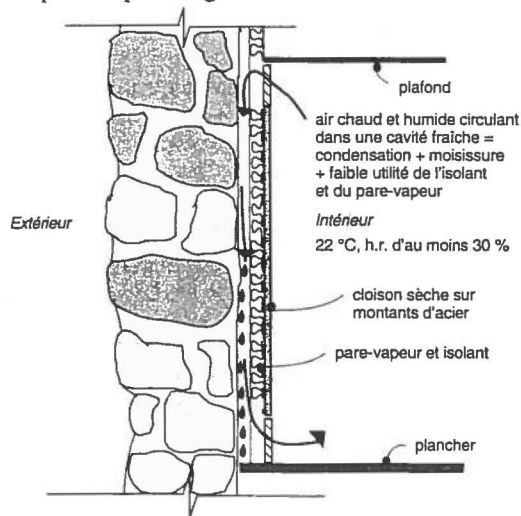
Figure 2. L'approche de la « cavité isolée et ventilée » et ses effets nuisibles sur la performance du mur

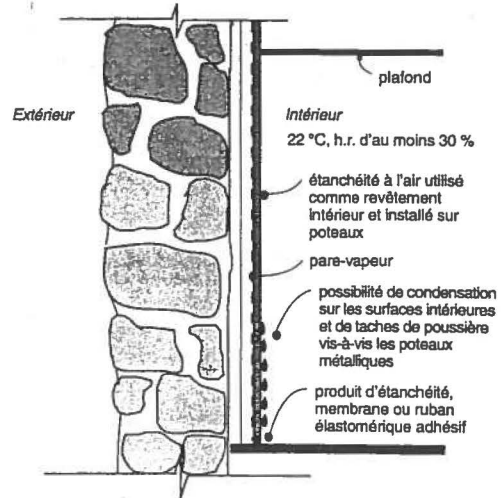
Figure 3. L'approche de la « réduction des écoulements d'air et d'humidité » et ses effets nuisibles sur la performance du mur.

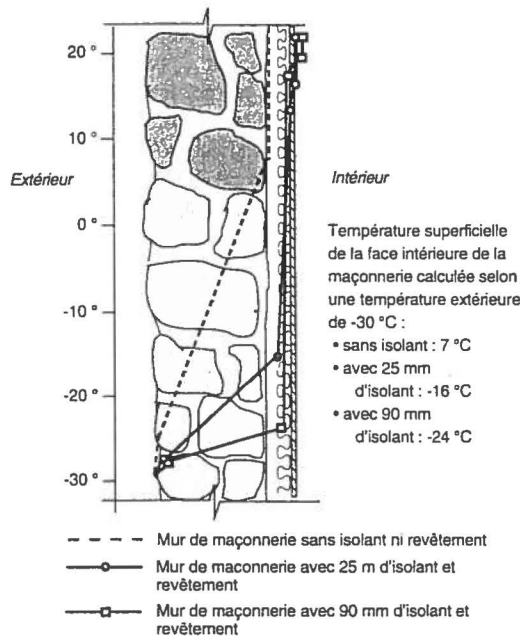
Figure 4. Gradient thermique à travers un mur de maçonnerie avec et sans isolant, en régime permanent, dans des conditions hivernales

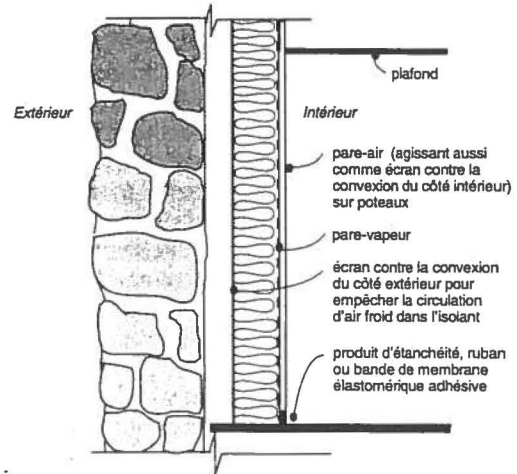
Figure 5. L'approche de la « réduction des écoulements d'air et d'humidité + réduction de l'écoulement de chaleur » avec pare-air du côté chaud

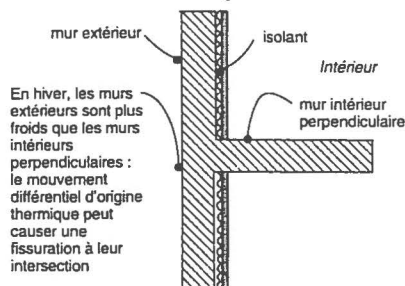
**Figure 6.** Coupe horizontale de l'intersection d'un mur extérieur et d'un mur intérieur perpendiculaire : fissuration possible en raison du mouvement d'origine thermique

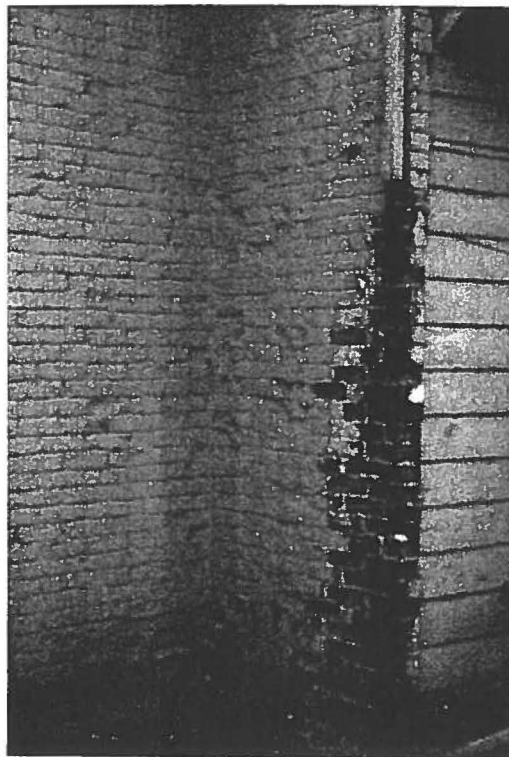
**Figure 7.** Briques endommagées par le gel à la suite d'un manque d'entretien
