**Mémo**

**Visite du 14 et 15 Mai pour évaluation de  
situation derrière le 726-750 côte d'Abraham**

**Québec, Canada**

Préparé par: Claude  
Duplessis, ing. le 16 Mai 2019

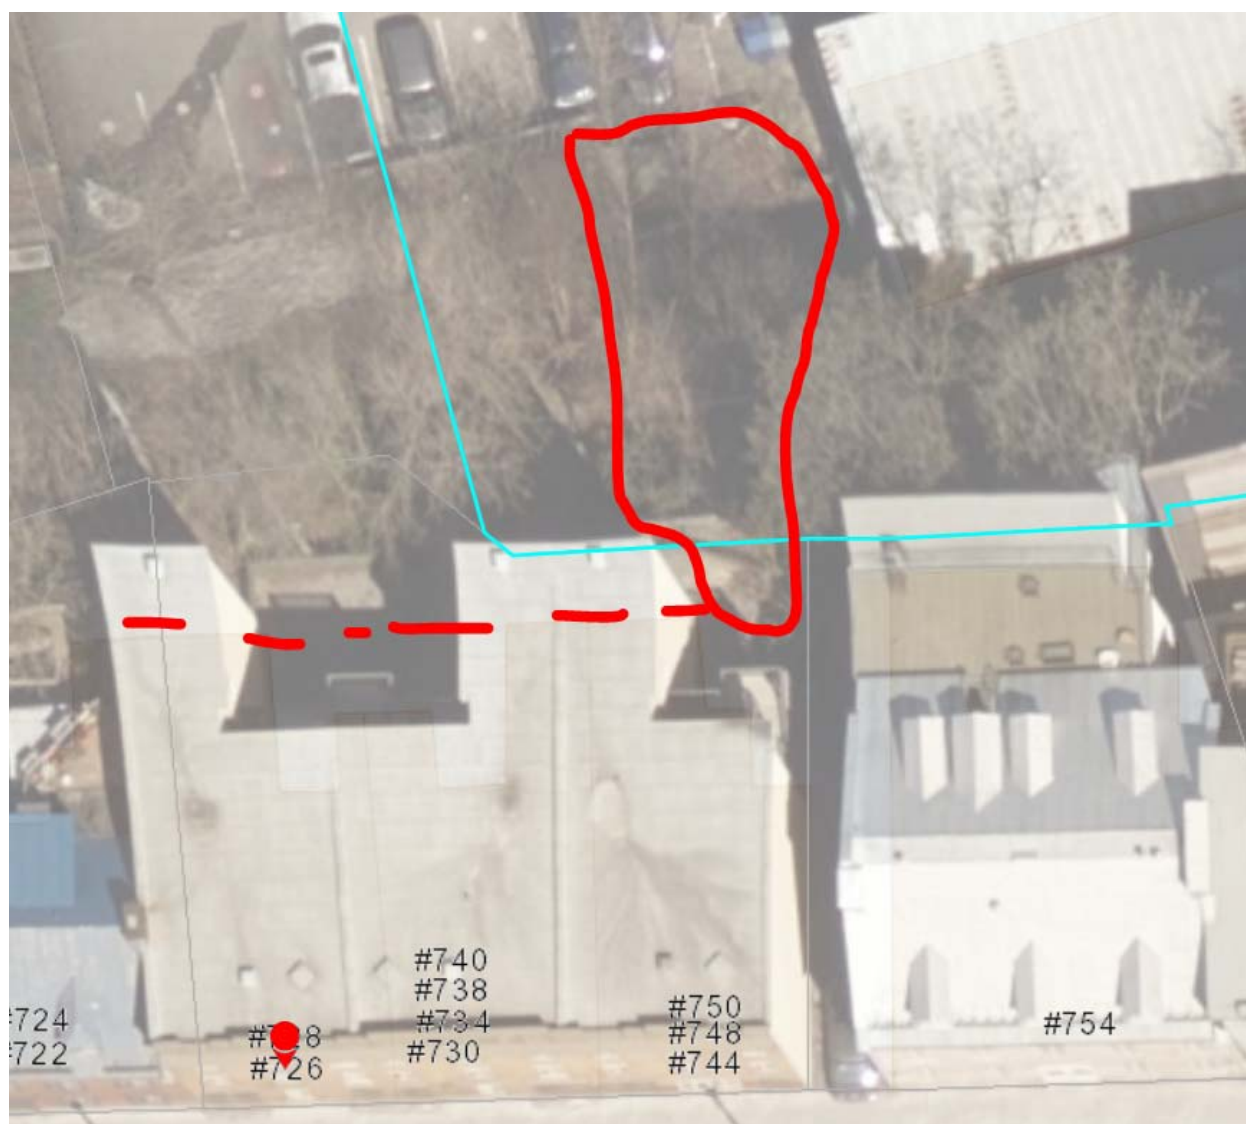
Localisation Zone impactée principale en rouge (VdeQ)

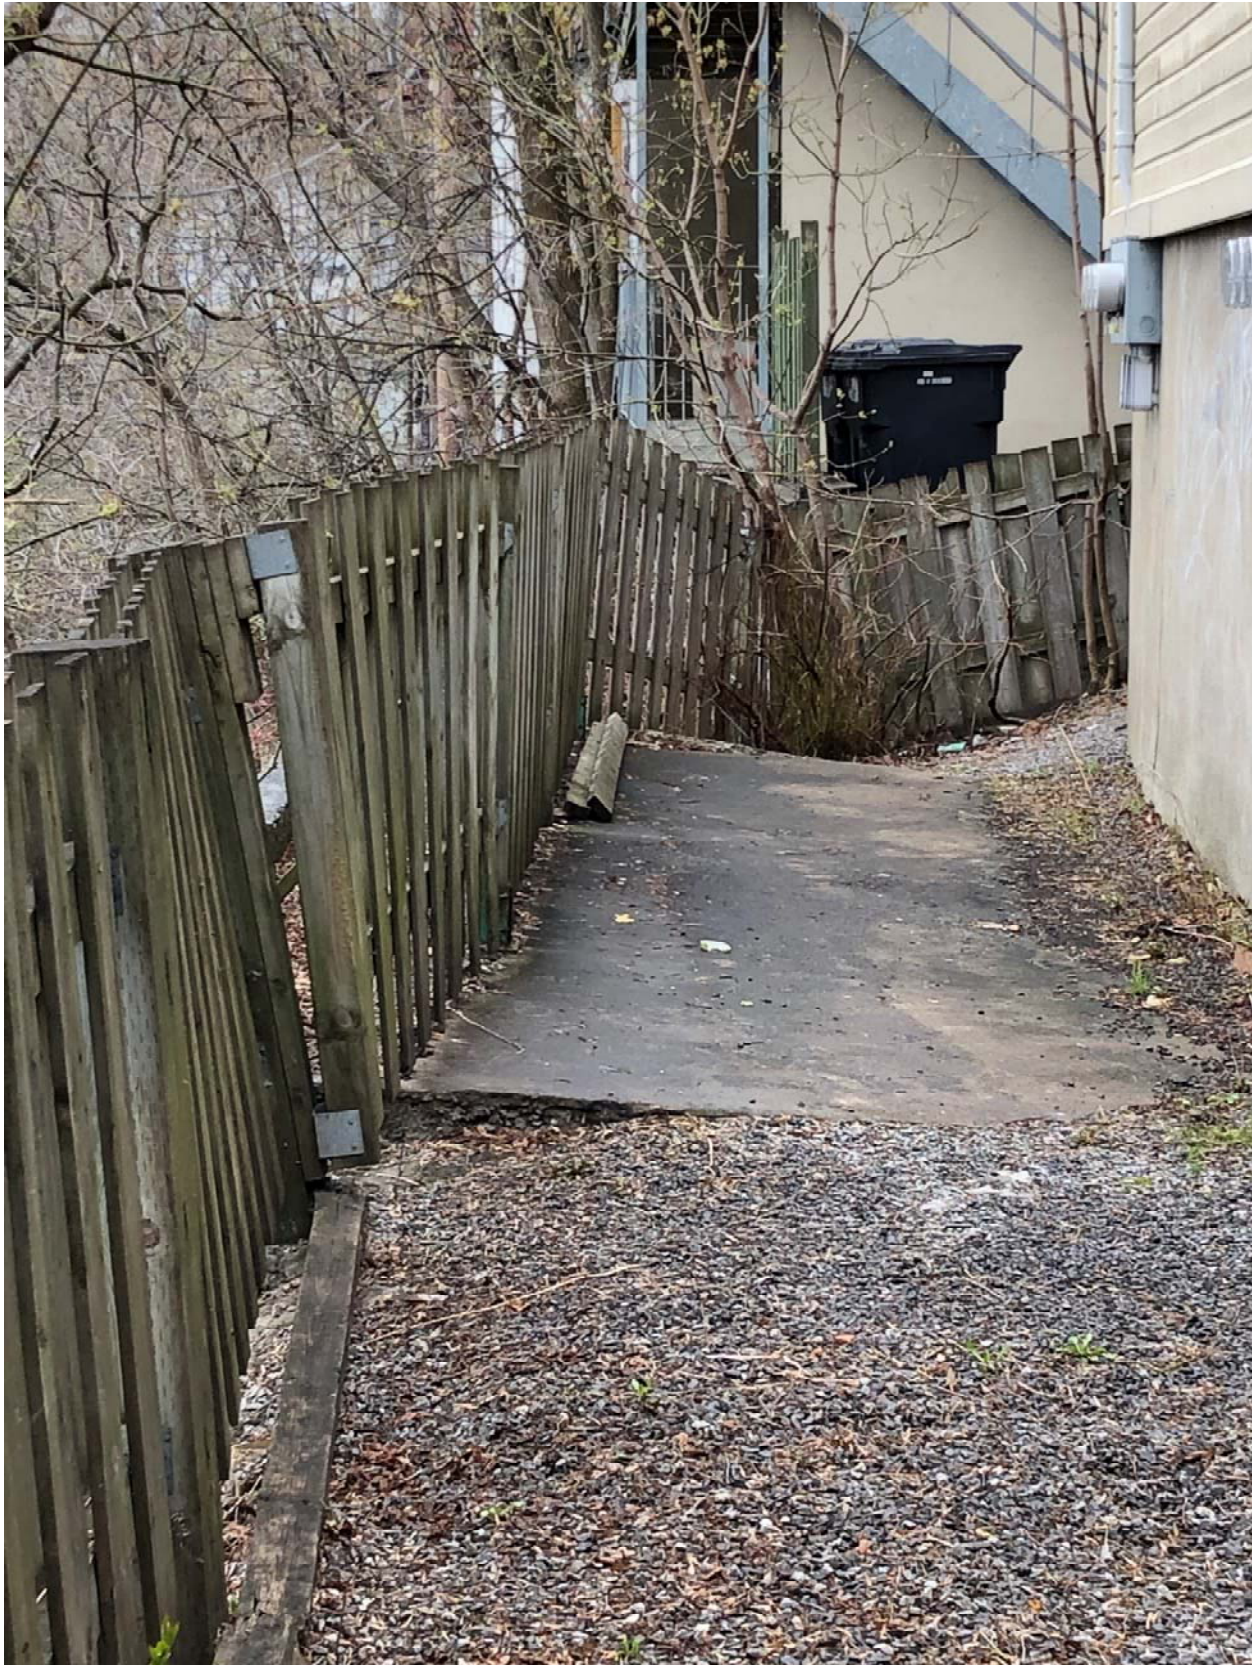
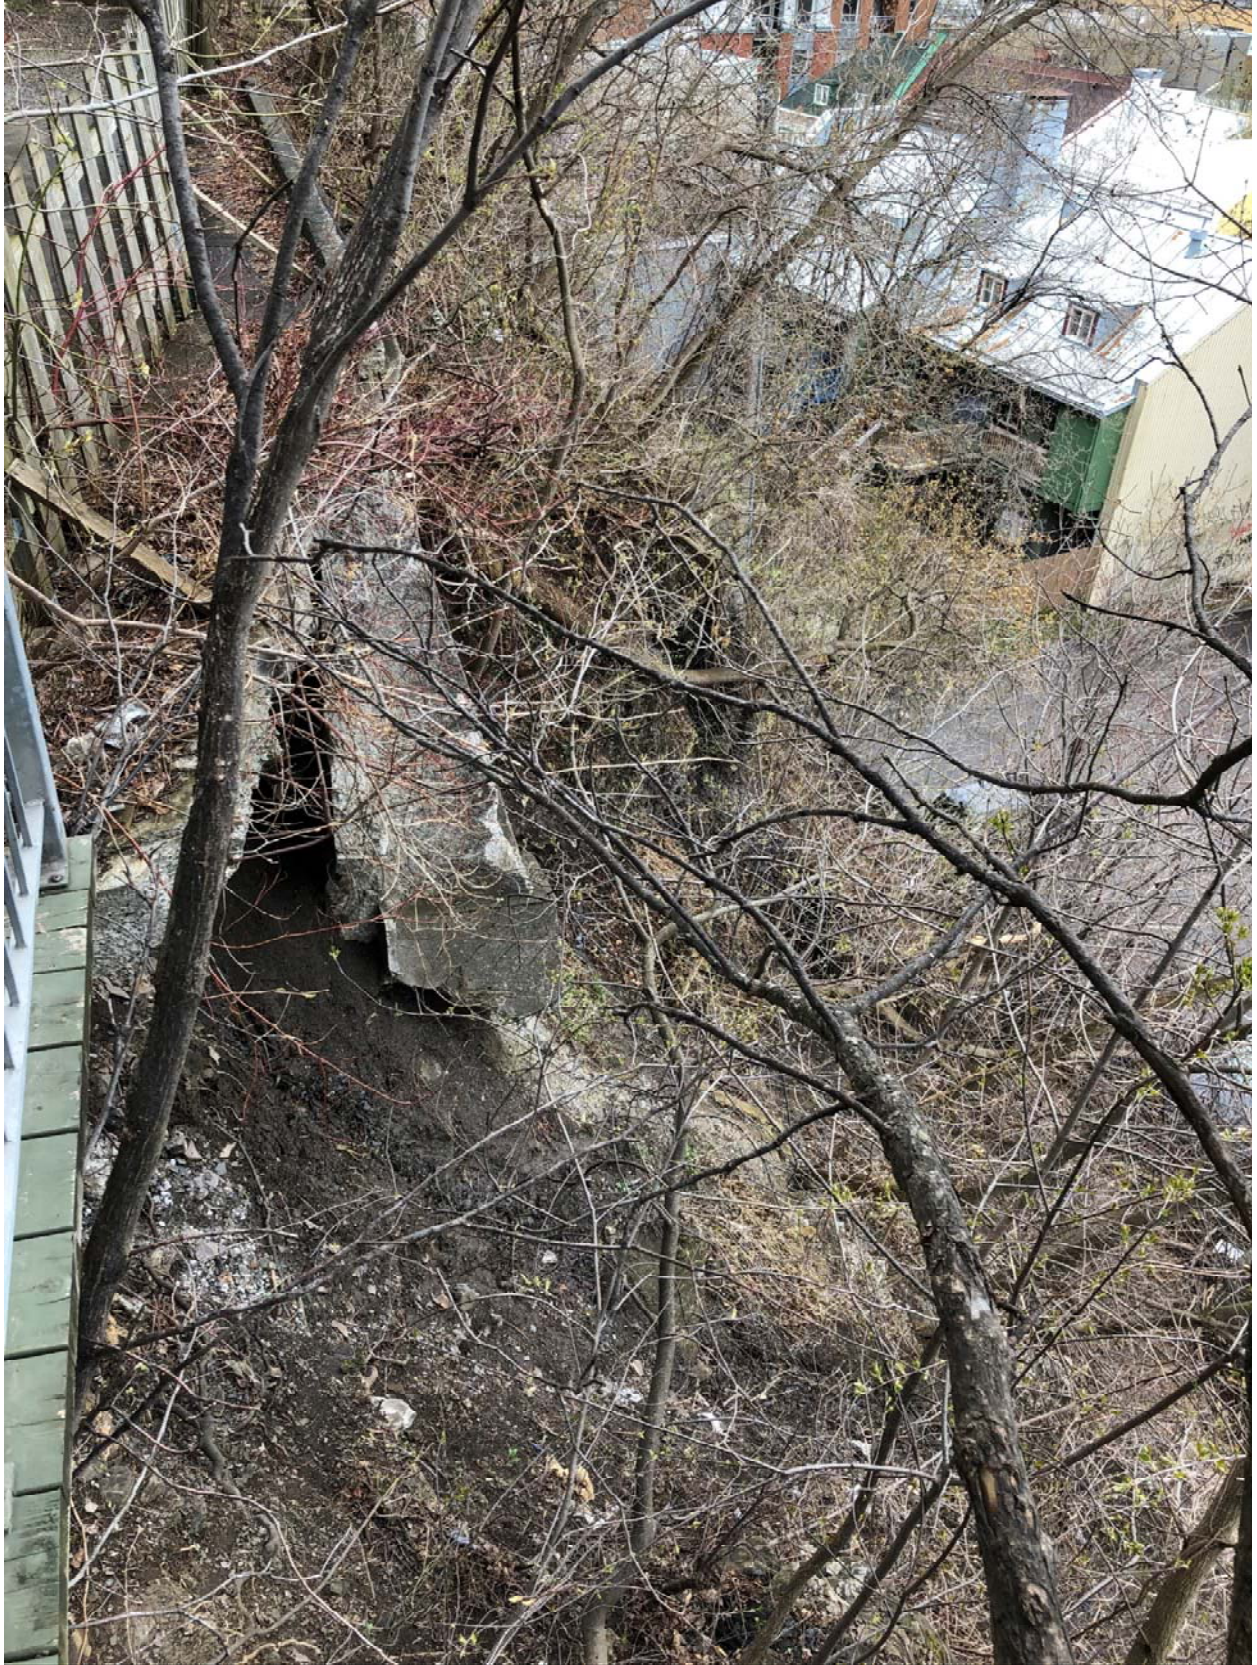
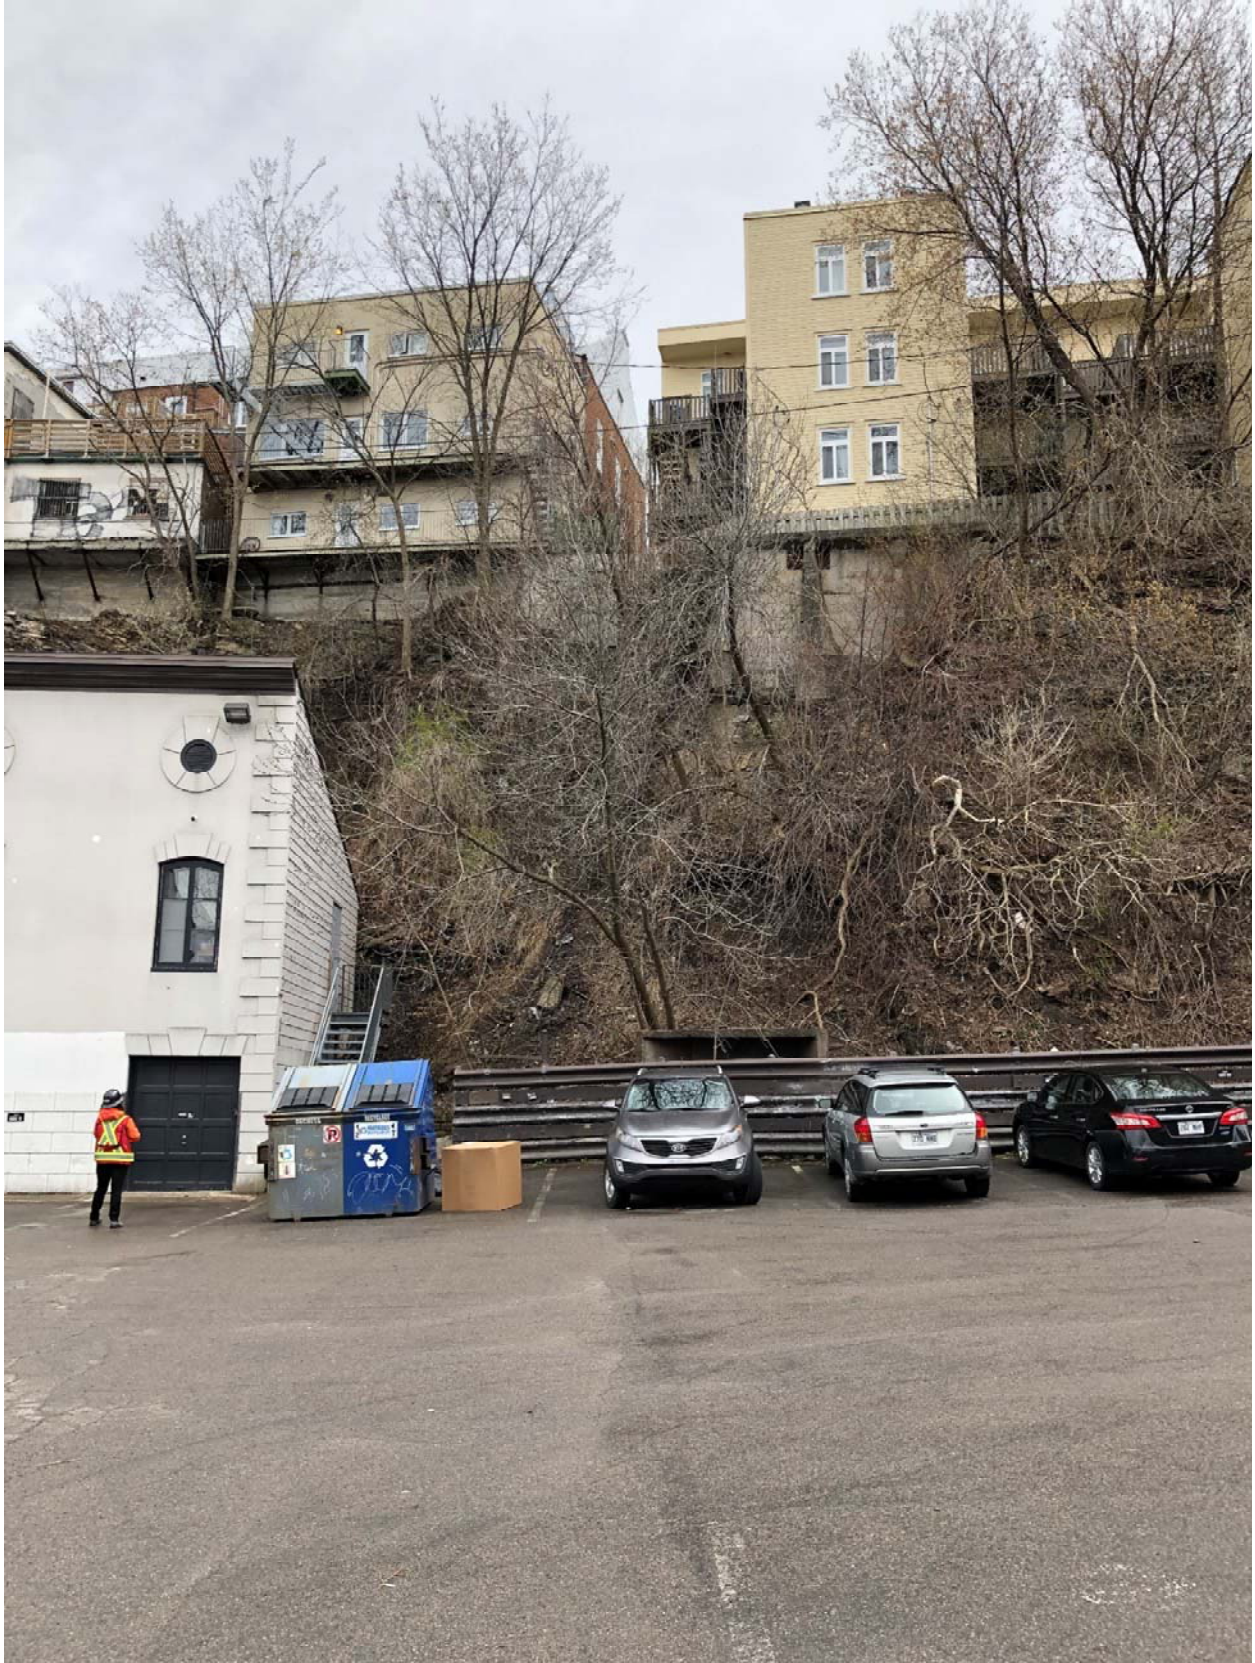
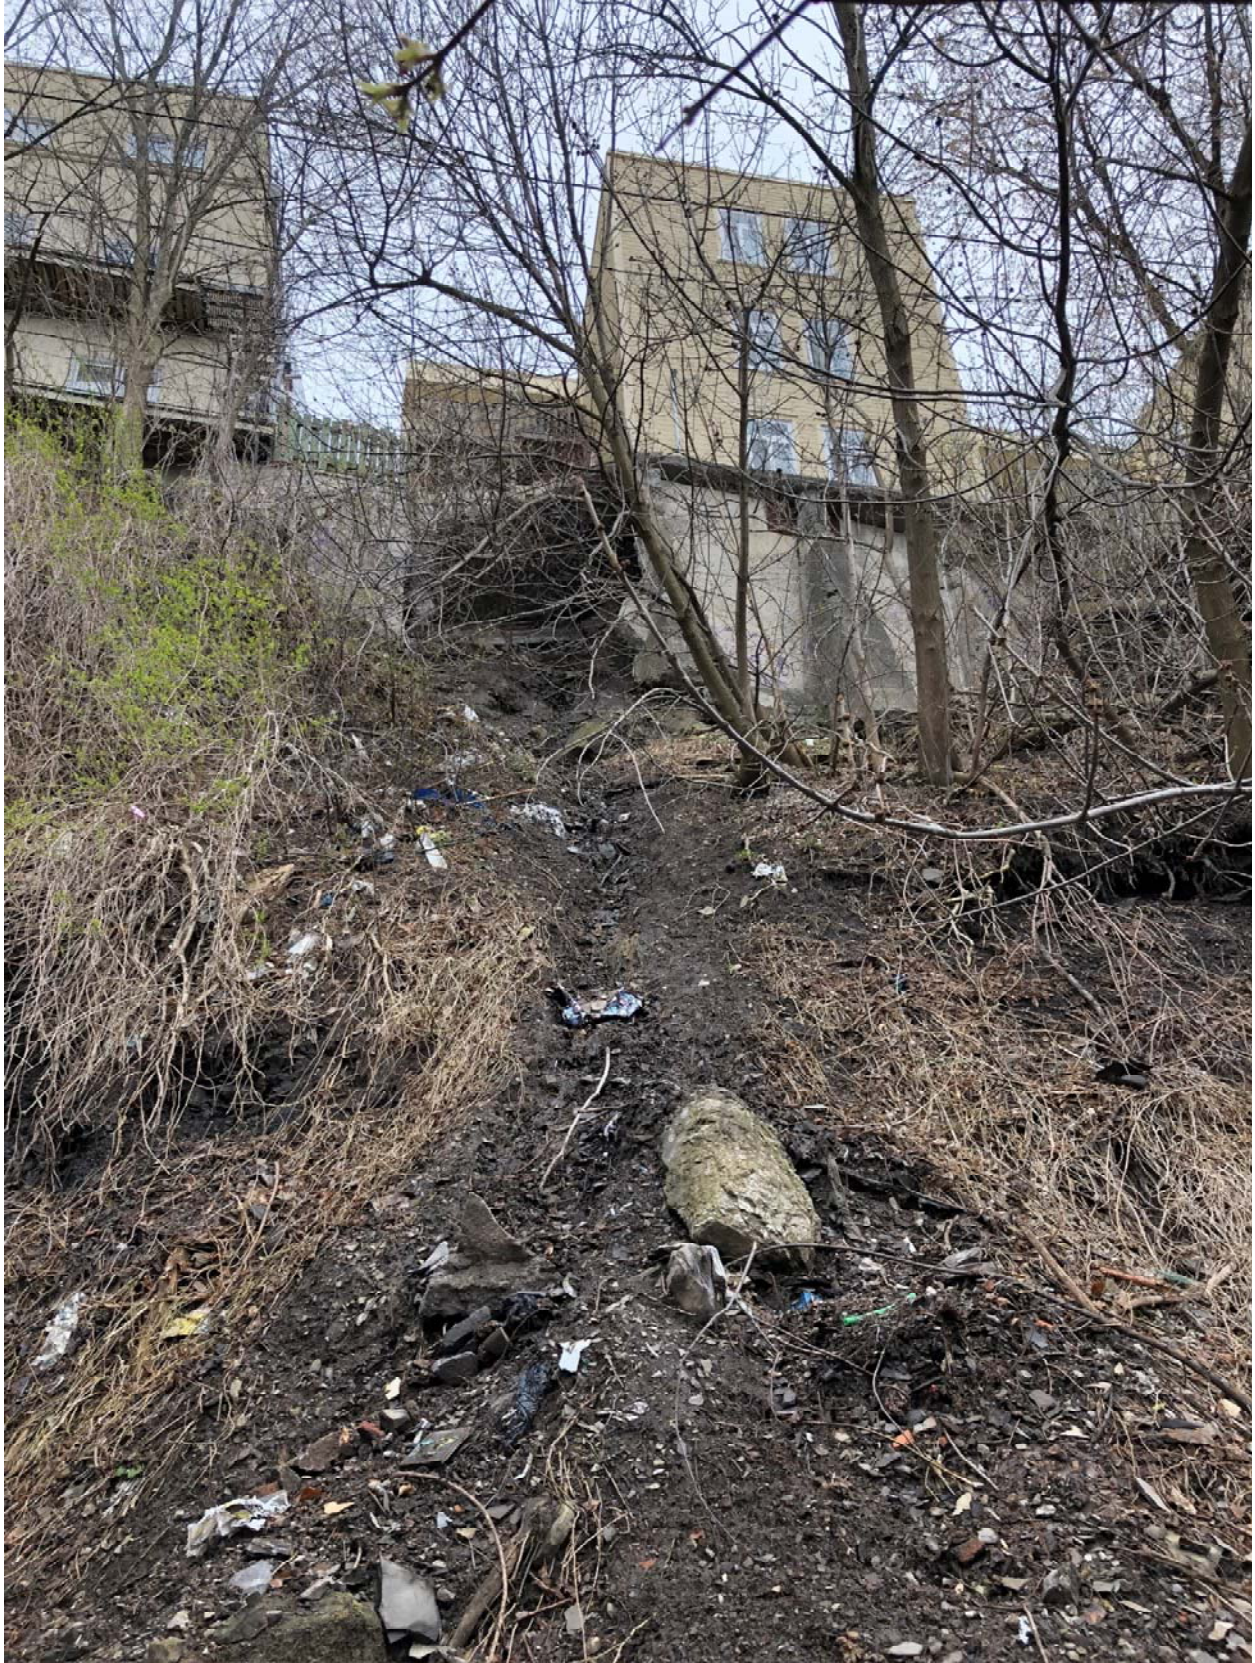
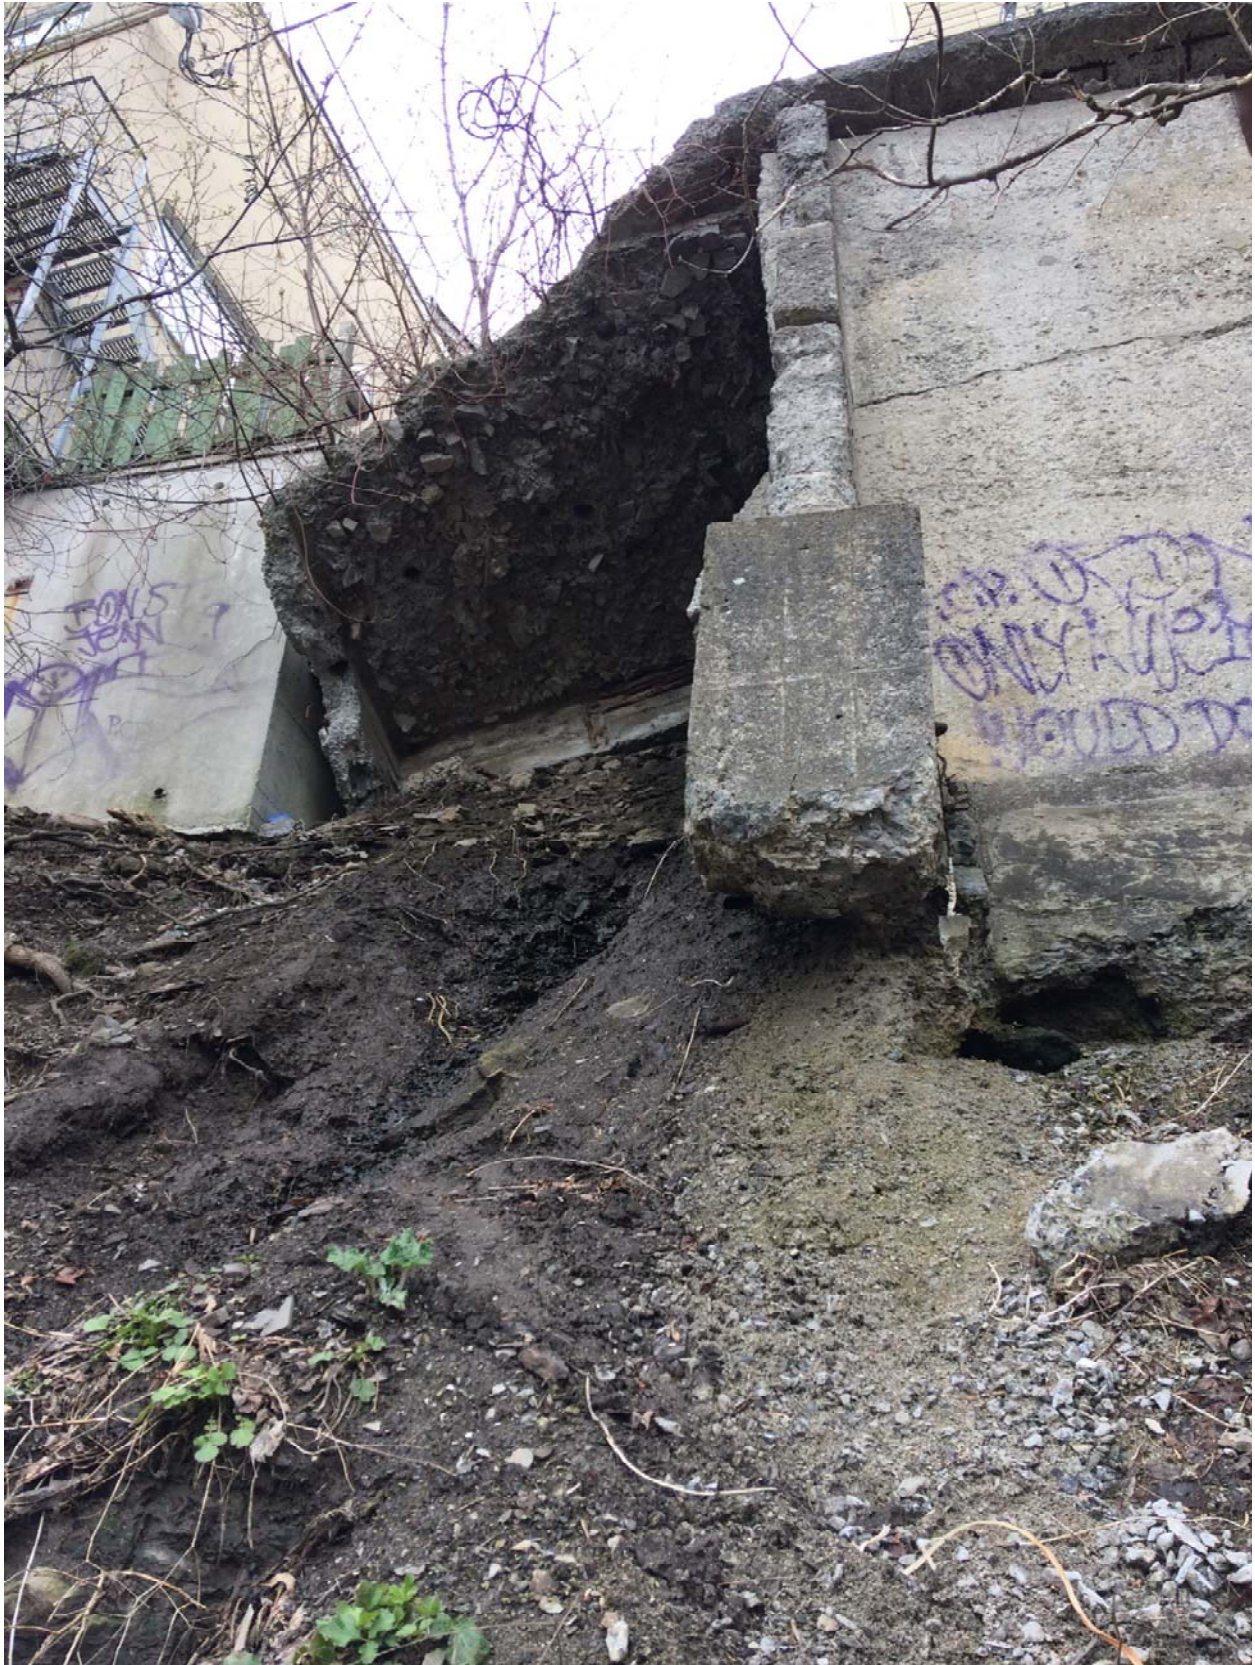
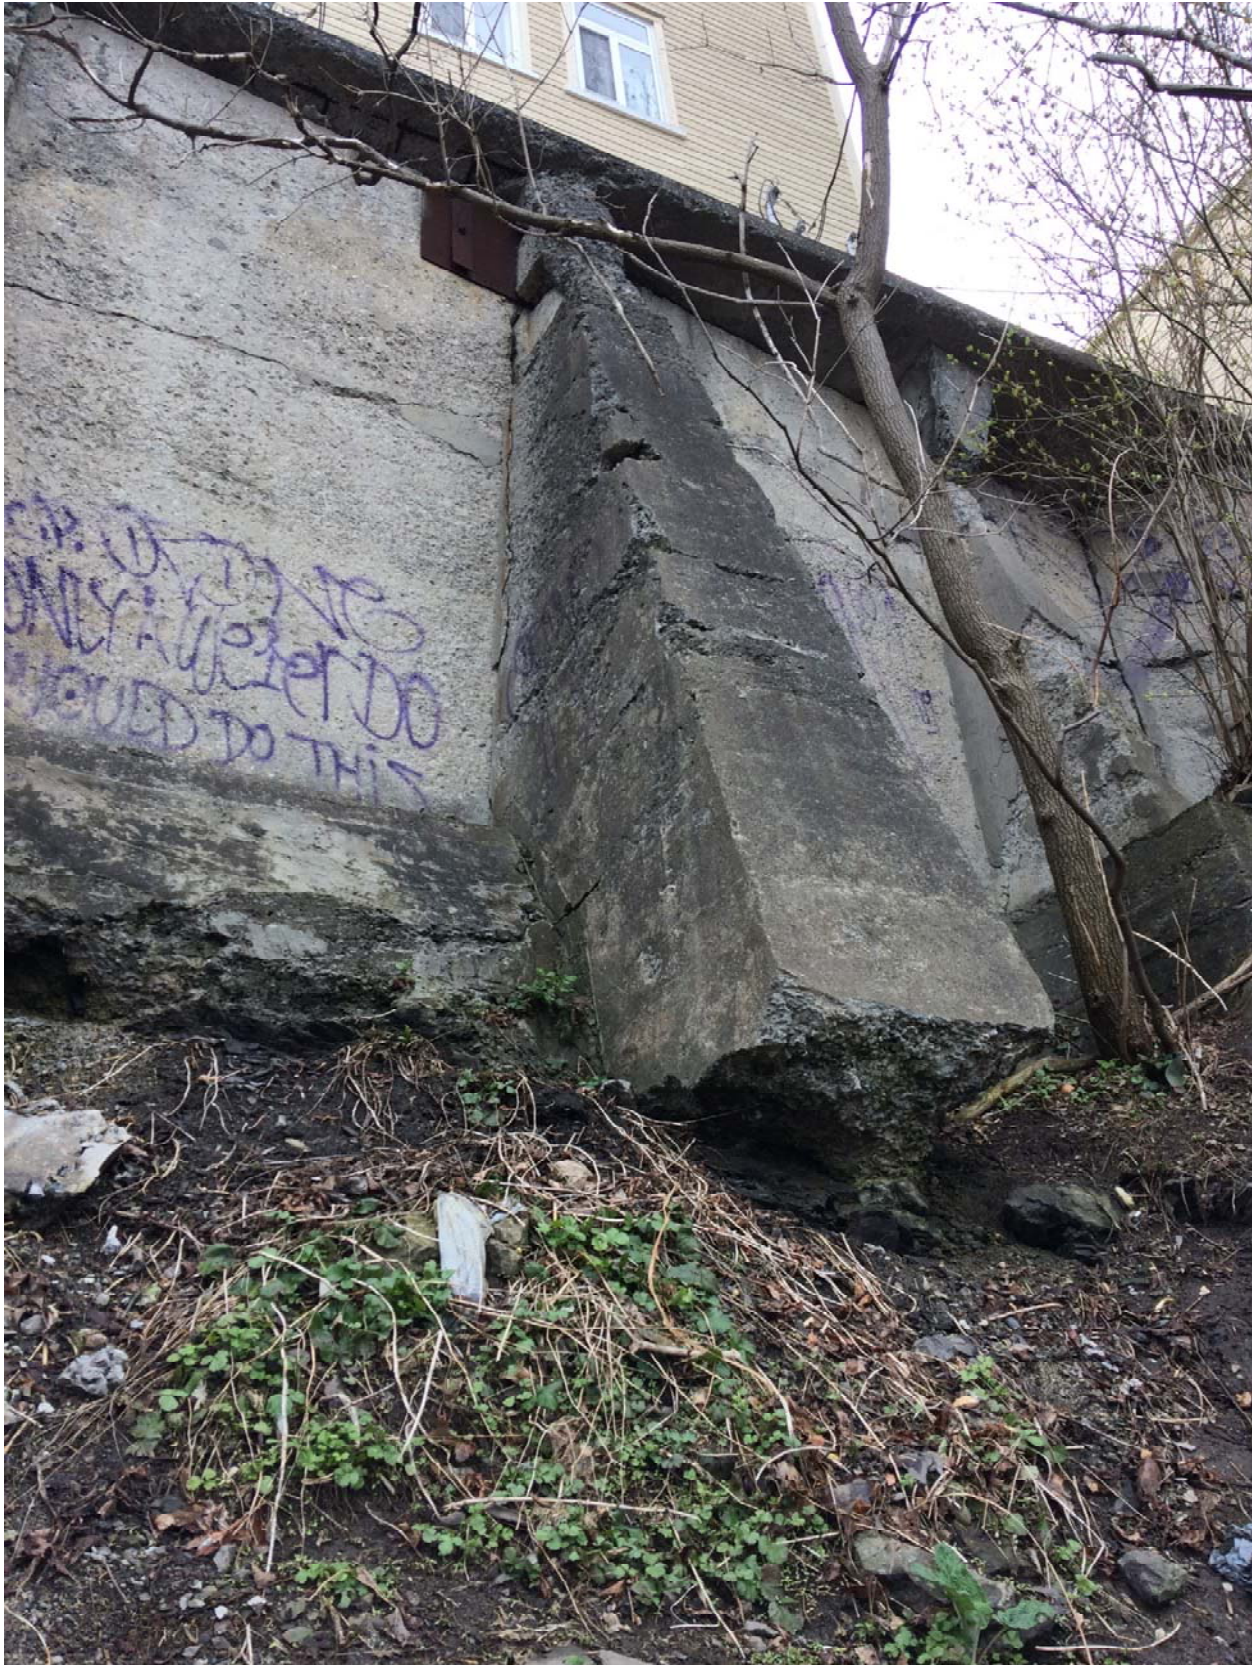
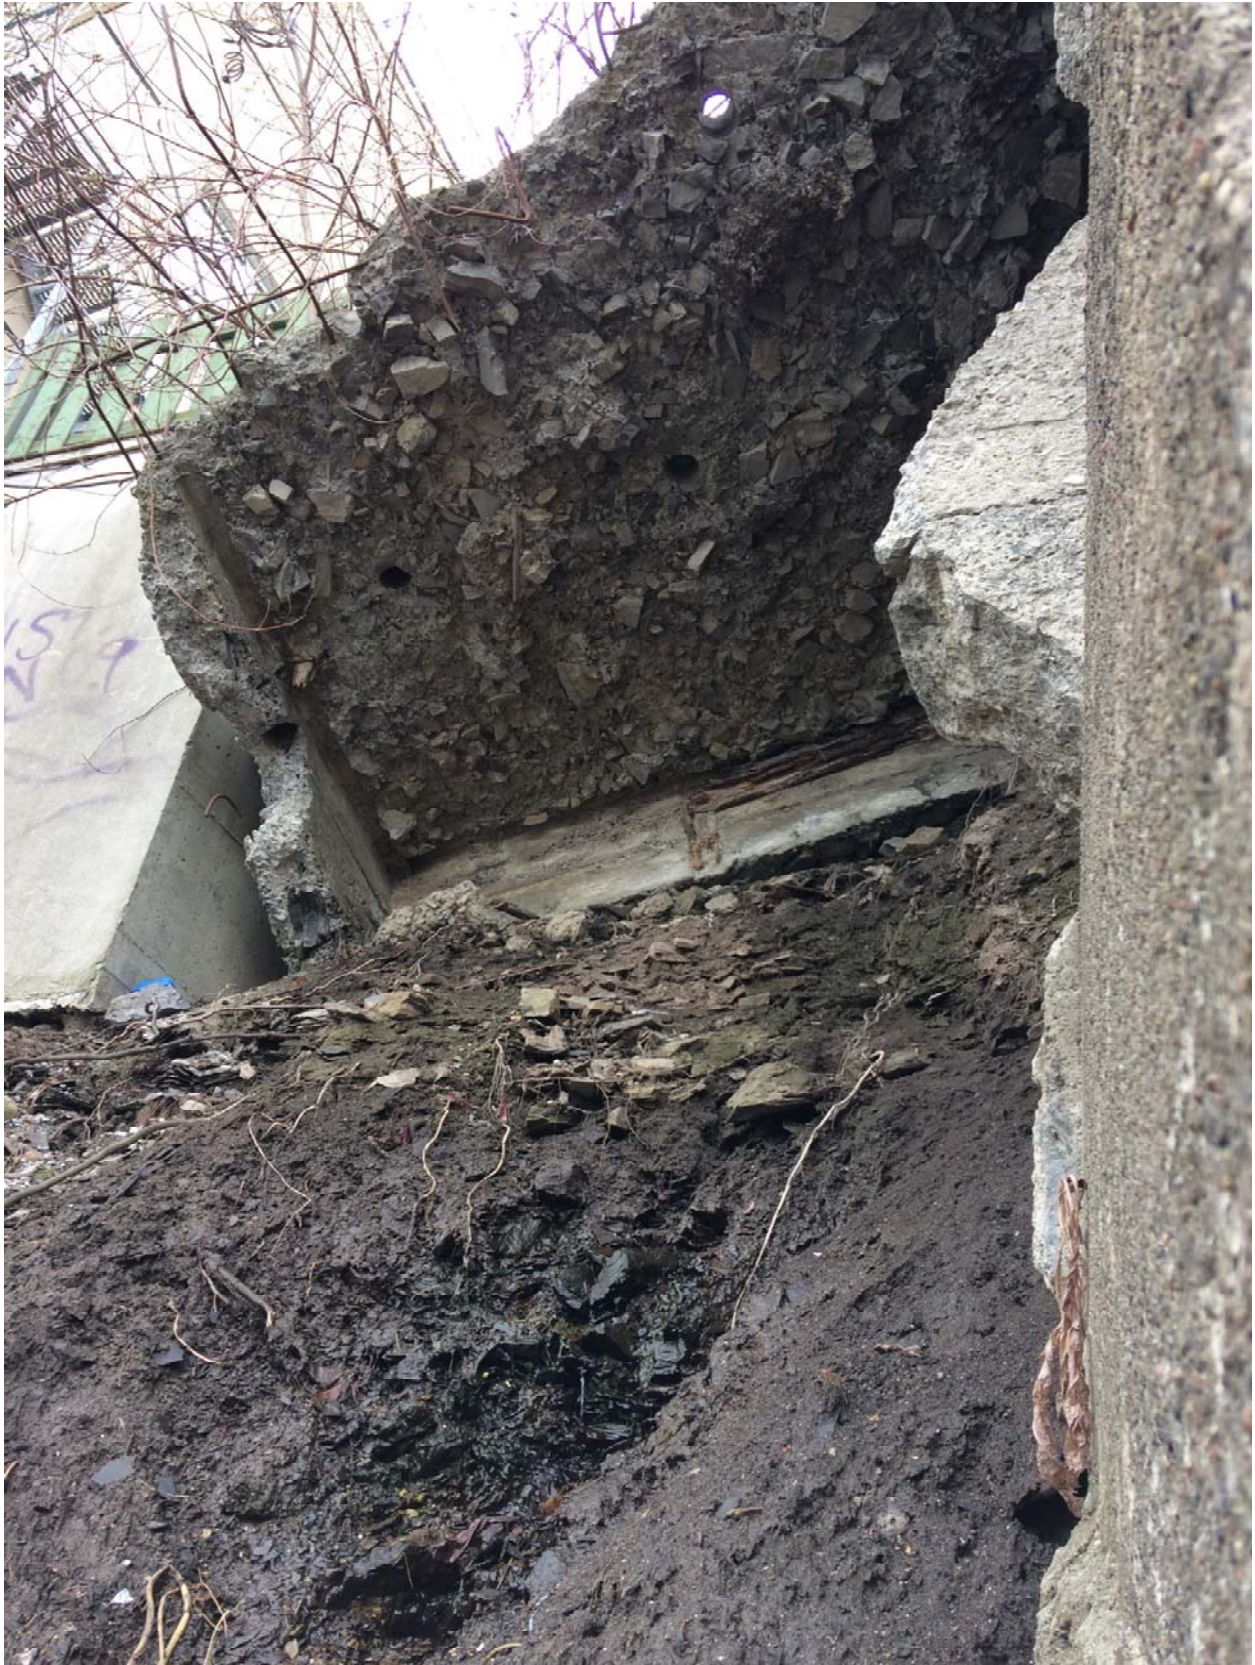
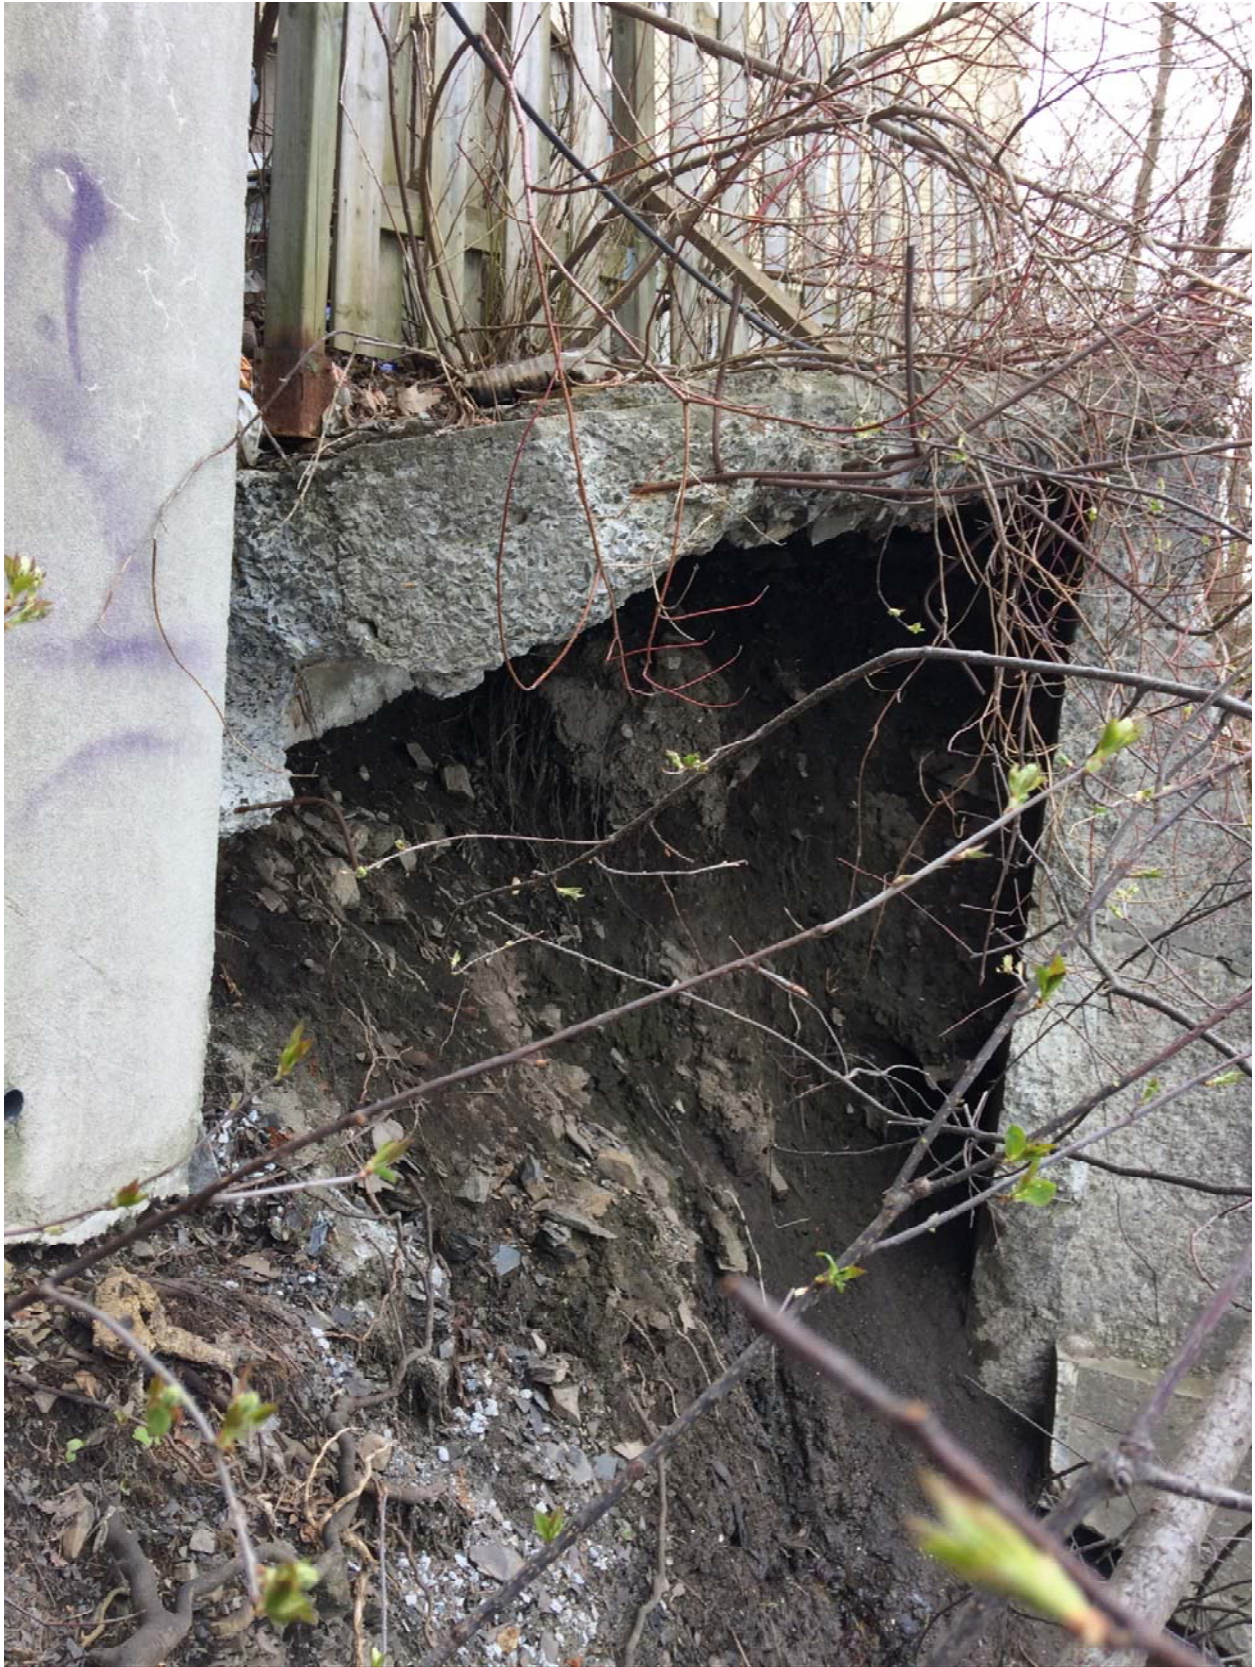
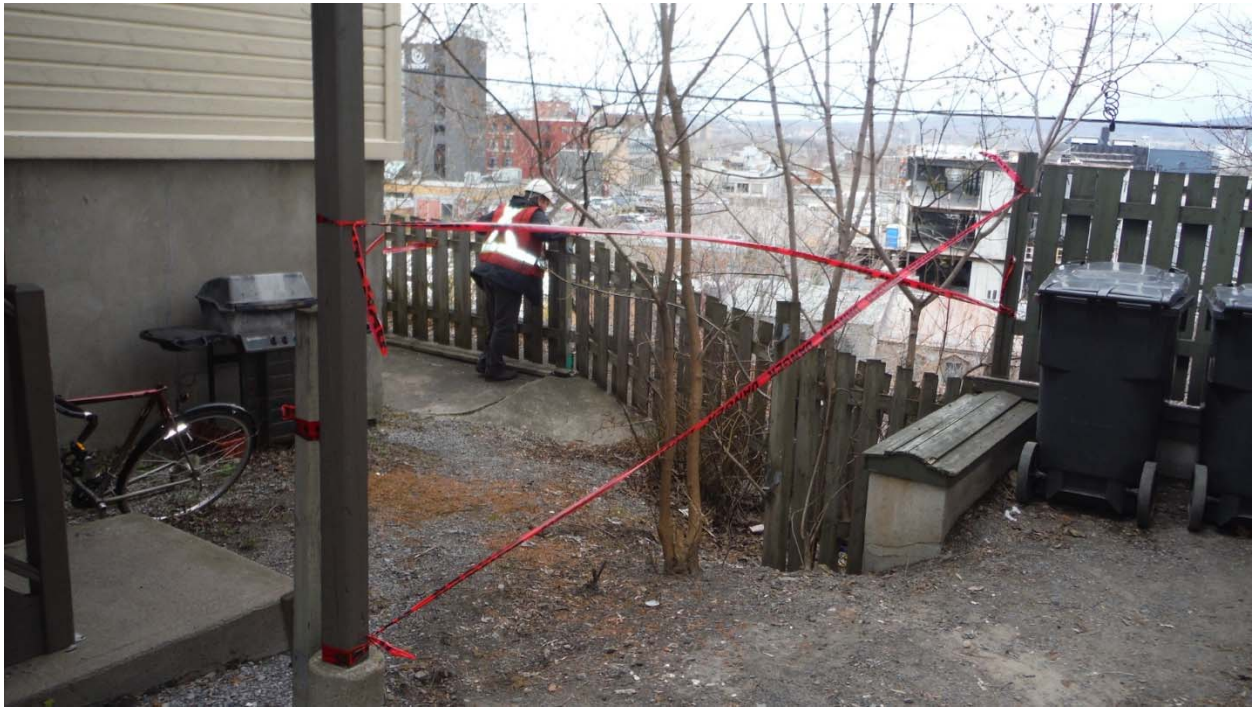
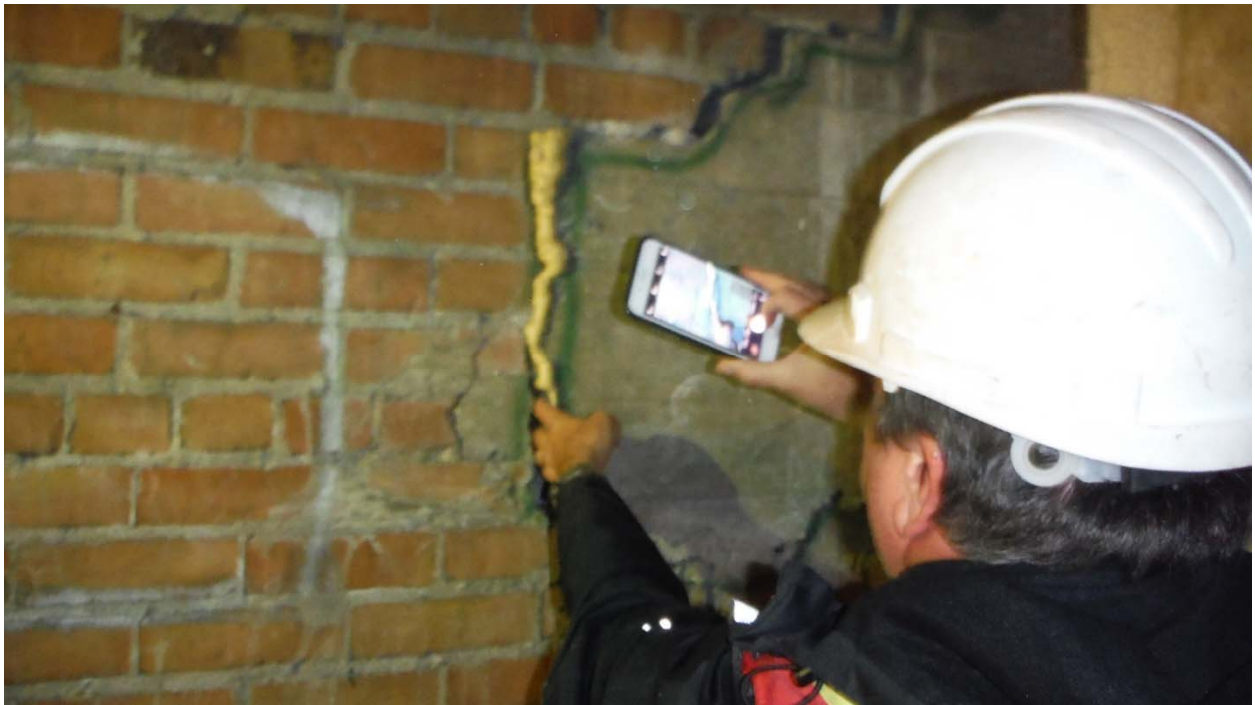
Divers photo prise le 14 et 15 Mai

- 1) Il y a eu affaissement important d'une dalle de béton qui est cassé derrière le coin Nord-Est de la propriété. (fissure constaté fin 2018-possiblement empirée par la suite)

- 13) L'érosion et le lessivage au fil du temps montre des base de pilier de béton pratiquement dans le vide ou appuyé par une mini ile Mingan (voir photo). Des fissures de cisaillement sont observées et ce béton se trouve à tirer sur le reste par liaison des armatures.

- 14) Un pilier de retenu coin Nord-Est de la propriété en haut a déjà disparu (chuté en morceaux dans la falaise et dans le parking) et deux piliers sont dans le vide actuellement ainsi que la dalle.

- 18) Au droit de la dalle brisée et des contreforts ceux-ci risquent de tomber à court et moyen terme et de fragiliser les fondations qui pourraient entraîner une portion du bâtiment. Des gens habitent ce bâtiment et aussi circule en pieds de falaise.

On doit empêcher les gens de circuler à l'arrière.

On doit mandater un spécialiste en fondation /structure pour réparer et stabiliser l'arrière du bâtiment

On doit limiter la circulation vis-à-vis la dalle en crête et éloigner les véhicules de la clôture. Bien qu'il y ait une clôture de protection à la base de la falaise, des travaux minimum sont recommandés : Élagage & Écaillage et mise en place d'un mesh de protection et au besoin ancrage des gros blocs instables. Excavation des débris du glissement derrière le mur.
