Avis Technique & Mise en garde
726-750 côte d'Abraham
Québec, Canada

Préparé par: Claude Duplessis, ing.

Le 24 Février 2020

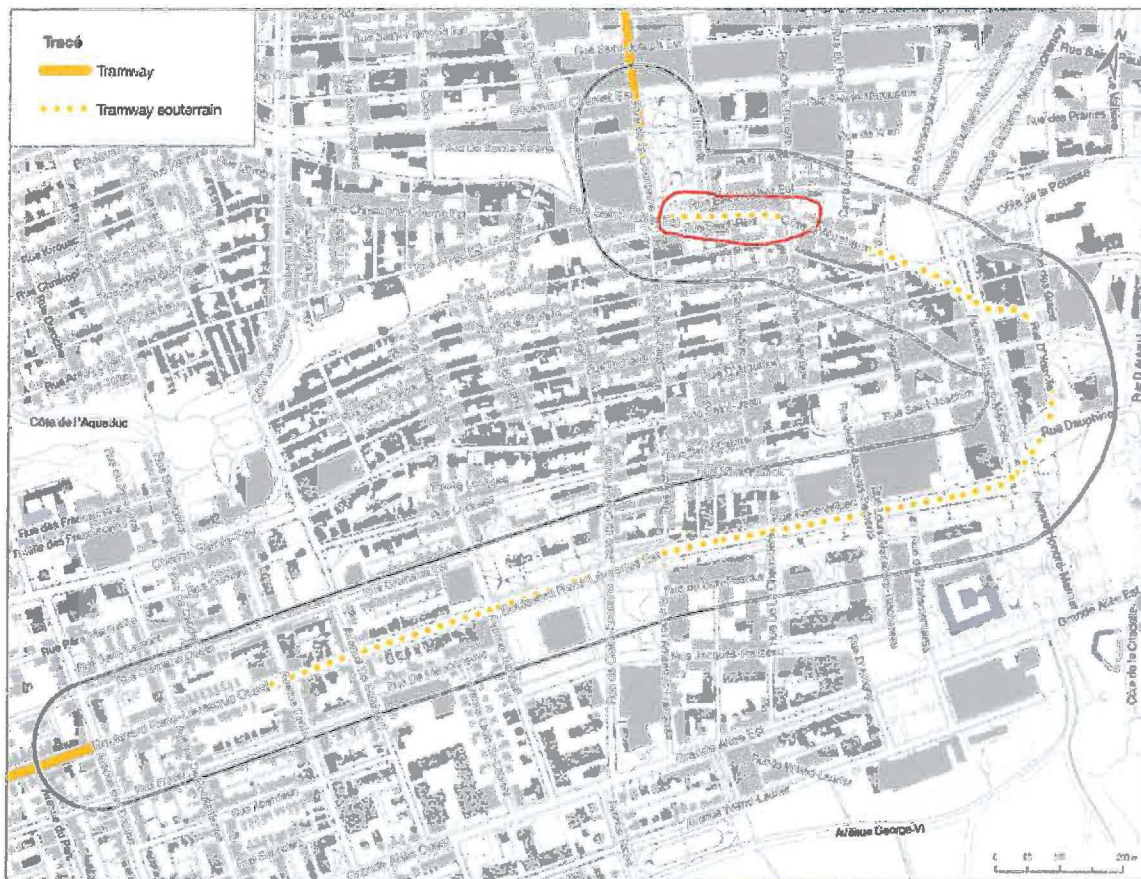
Figure 9.1 Zone située dans un rayon de 100 m autour du lieu de sautage (futur tunnel de la colline Parlementaire)

En fait, on trouve qu'il n'y a pas encore de méthode de creusage qui est sélectionnée et que l'on y émet les précautions standard lors de dynamitage. On ne remarque aucune mise en garde pour les bâtiments patrimoniaux et on indique un risque faible. De plus un périmètre d'évacuation est mentionné pour évacuation sans en mentionner la dimension.

Il est évident qu'aucune mesure particulière n'est prévue et que les consultants actuels (AECOM par leur rapport) croient que les risques sont faibles et GoldMinds est en désaccord avec cet avis de risques mineurs.

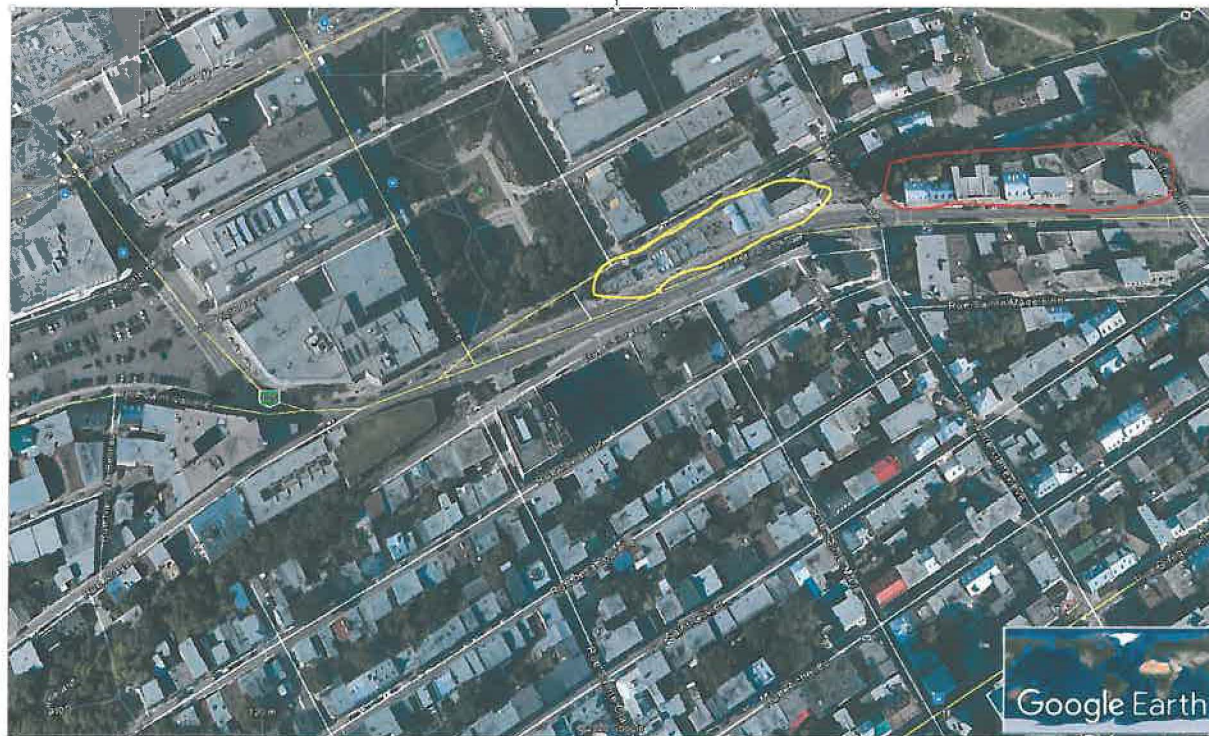
Localisation du secteur potentiellement risqué en rouge

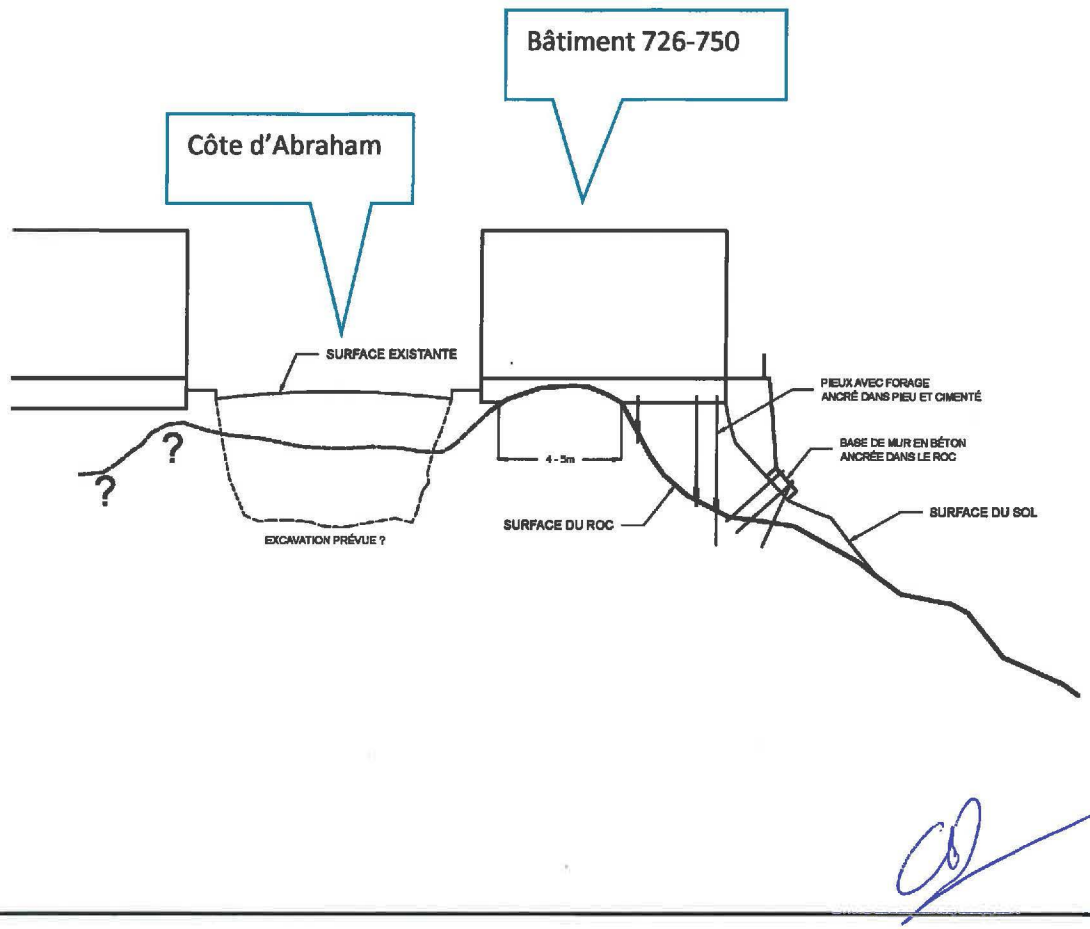
+ Plusieurs bâtiments patrimoniaux dont celui de Mme Chabot sont situés sur une pointe de roc friable dont la falaise a reculé d'au moins 1m suite à l'effritement du roc. Le roc devant les bâtiments est déjà excavé (rue et trottoirs) et au droit du chemin d'accès (corridor de passage) entre le trottoir et le roc relativement sain du bâtiment côté Est, il ne reste que 4m horizontal sous le bâtiment. Pour l'arrière c'est une falaise subverticale de 12m de hauteur. (un schéma est en annexe pour faciliter la compréhension)

Coupe type vis-à-vis 726-750 côte d'Abraham bâtiment portion Est – regardant Ouest.
