| <div><div>Développement durable,<br/>Environnement<br/>et Parcs</div><div>Québec</div></div> | <div>RAPPORT D’INSPECTION</div> <div>Centre de contrôle environnemental du Québec</div> <div>Direction régionale de la Côte-Nord</div> <div>Région : Baie-Comeau</div> |

ACCIDENT TECHNOLOGIQUE

T - 300662617 ( )

Sommaire (causes de l'événement) :  
Bris d'une valve à la sortie d'une citerne de sulfate ferrique. Déversement de 10000 L de sulfate ferrique sur sable rocailleux et lac Mazaré.

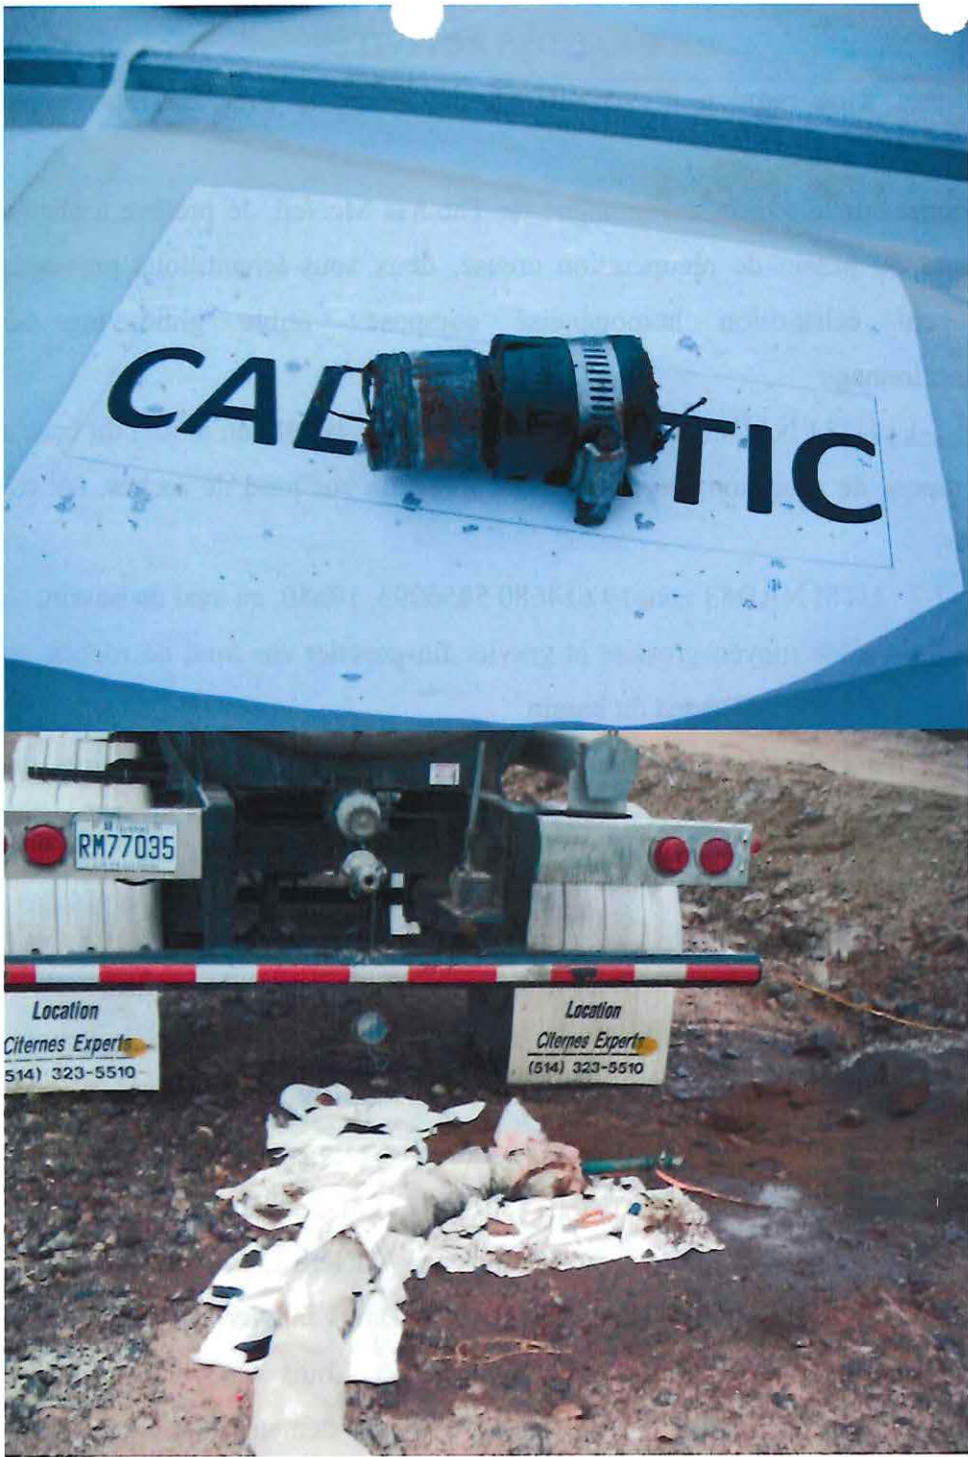
| DATE | HEURE | JOURNAL DES ACTIVITÉS |
|---|---|---|
| 2011-05-23 | 12h15<br>16h30 | Préparation pour le départ en avion de 15h05.<br>Arrivé à la mine de fer du Lac Bloom. Réunion au bureau d'accès à la mine avec les intervenants de la mine : Jean-François Hallé, technicien environnement, Thomas McNeil, coordinateur environnement, Harold Gauthier, surintendant santé-sécurité, Émilie Simard, stagiaire santé-sécurité, Danis Janvier, surintendant de la mine et Sylvain Seyer. Je reçois un plan du lieu du déversement ainsi que 2 photos : un du boyau défectueux et un de la citerne. Monsieur Janvier me montre la pièce brisée. Les filets du boyau attaché à la citerne sont corrodés, cette |

| DATE | HEURE | JOURNAL DES ACTIVITÉS |
|---|---|---|
| | 17h00 | <p>pièce est en acier galvanisé. La quantité de sulfate ferrique déversée est estimé à partir de ce qui était dans le réservoir de la citerne moins la quantité pour les 2 jours de fonctionnement de l'usine de traitement, soit 10000 L de sulfate ferrique à une concentration de 50 à 66%. Un rideau de turbidité a été installé. L'eau est colorée rouge et il y a eu prise de pH.</p> <p>Je vais sur le terrain, il pleut. Il y a du sulfate ferrique dans la citerne depuis la fin avril. Le lac a calé ce matin. La pente pour se rendre au lac est abrupte, angle d'environ 45°. Le bassin creusé pour récupérer l'eau contaminée est à gauche du chemin menant au lac, à l'ouest par rapport au lac. Il est sur une longueur approximative de 27m (mesuré au gps). La tourbière est d'une largeur variant en moyenne de 5-6m entre le bassin creusé et le lac. Le pH de l'eau dans la tourbière est entre 3 et 4 (papier pH). Elle est gorgée de sédiment sur une épaisseur moyenne de 10cm. À un mètre du lac, la présence de sédiment n'est pas visible dans la tourbière. Il y a 2 endroits visibles de ruissellement d'eau : un de 5cm de large et un autre de plus de 1.5m, où est situé présentement la chaloupe. À l'est du chemin, la tourbière est présente et la couche de sédiment est plus faible mais le pH est entre 4 et 5. Il y a de l'eau stagnante dans la tourbière. Monsieur Janvier propose de pomper l'eau stagnante dans la tourbière.</p> <p>Une pompe est installée dans le bassin creusé, la génératrice est placée près de la tourbière. L'eau contaminée est pompée vers le bassin Triangle, qui est un bassin de sédimentation des eaux de procédé, en haut de la pente.</p> <p>L'eau du lac et l'eau récupérée ne sont plus rouges. Les sédiments sont légèrement colorés rouge mais le sable dans le coin est plutôt de couleur orangé. Le rideau à turbidité arrête les sédiments, en haut de la pente, j'ai une bonne vision de son efficacité.</p> |

Pièce défectueuse.  
Déversement de la citerne avec boyau au sol.

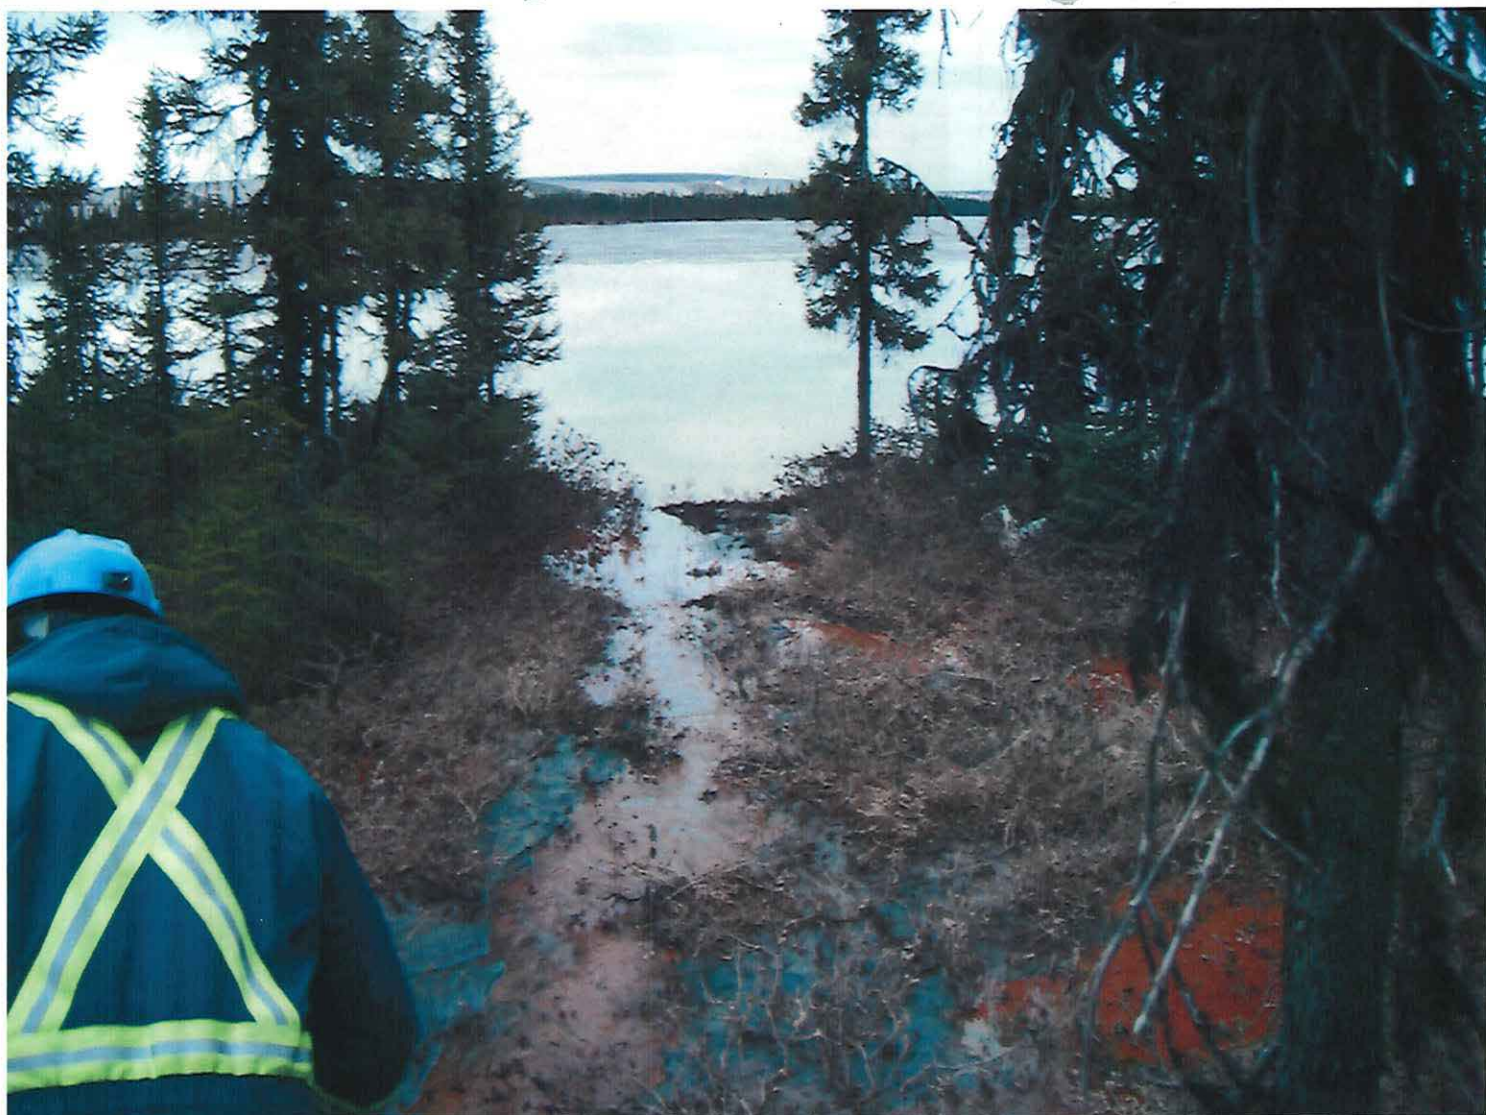
Déversement de sulfate ferrique ayant atteint le lac Mazaré.

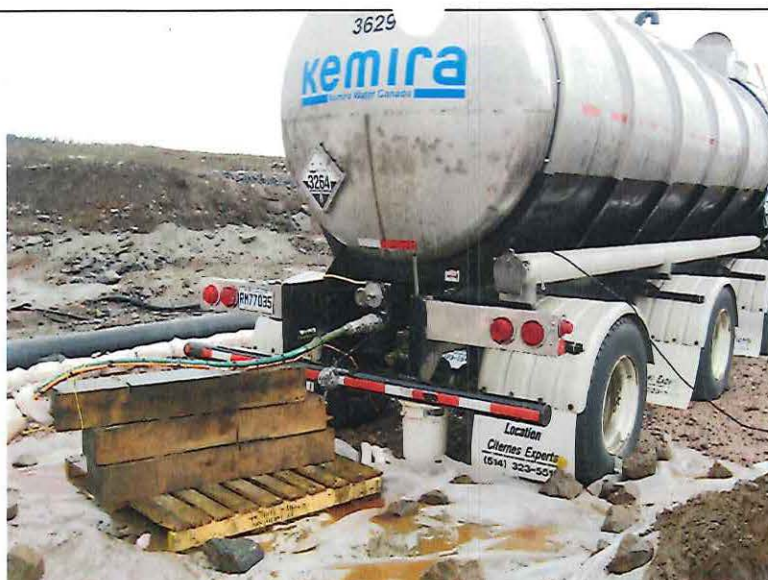
**Photo no : 1 /2011-05-23**

Citerne : plastique mis au sol, chaudière sous le boyau et nouveau boyau avec embout en plastique. Plaque d'identification pour transport :3264.

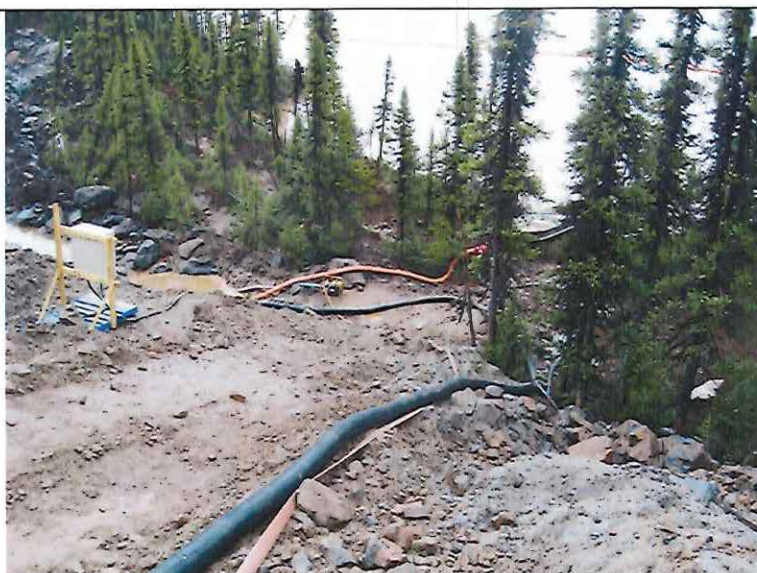
**Photo no : 2 /2011-05-23**

Système de pompage : bassin de récupération creusé à gauche en bas de la pente.

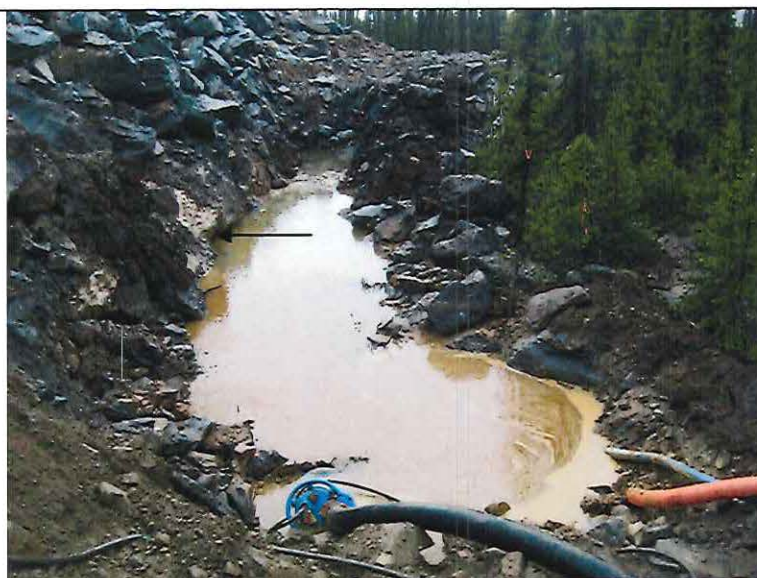
**Photo no : 3 /2011-05-23**

Bassin de récupération creusé. Pompe l'eau vers le bassin triangle. Résurgence d'eau à gauche au milieu du bassin (endroit où la roche est pâle).

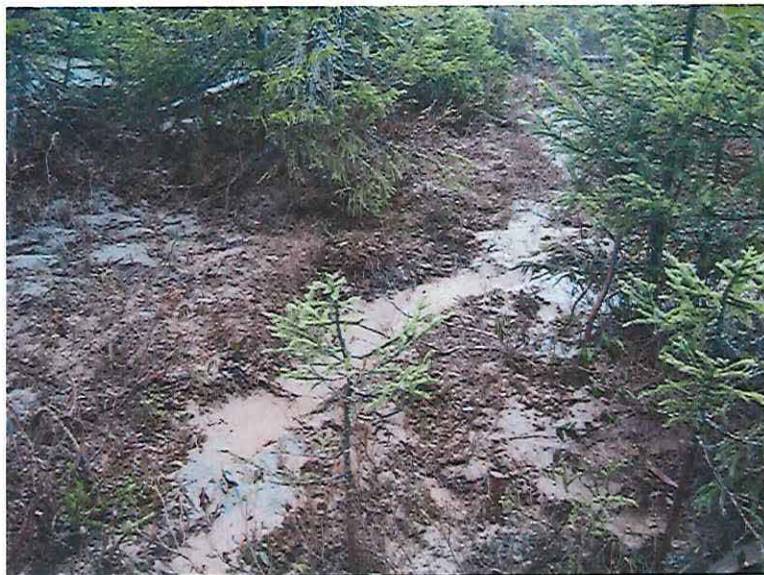
**Photo no : 4 /2011-05-23**

Tourbière : ruissellement et sédiment.

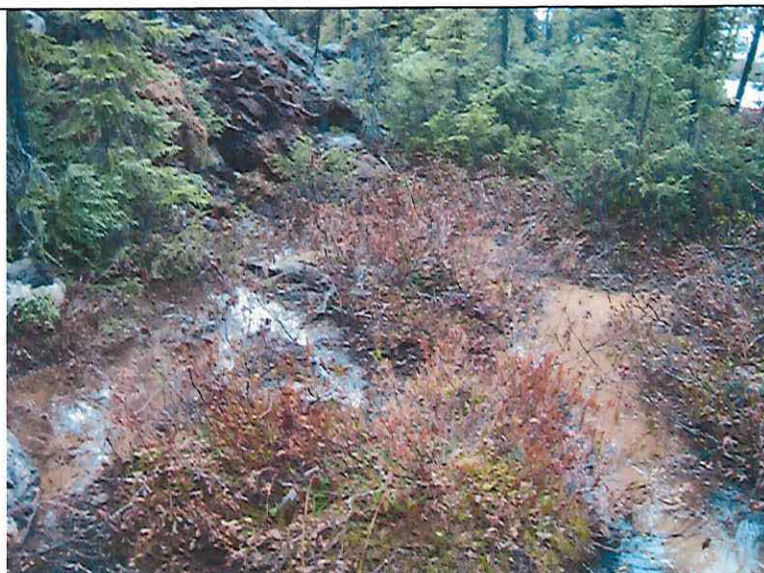
**Photo no : 5 /2011-05-23**

Tourbière : ruissellement et sédiment.

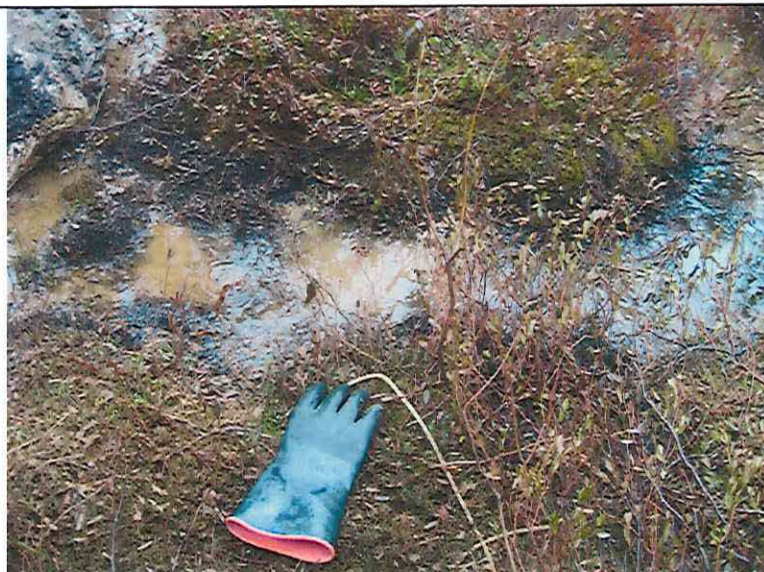
**Photo no : 6 /2011-05-23**

Tourbière : ruissellement et sédiment.

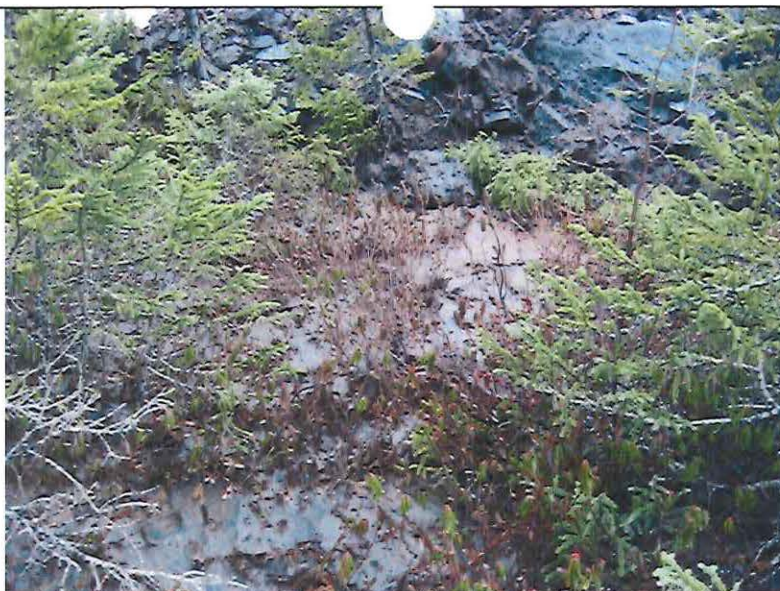
**Photo no : 7 /2011-05-23**

Tourbière : ruissellement et sédiment. Vu sur le mur de pierre du bassin de récupération.

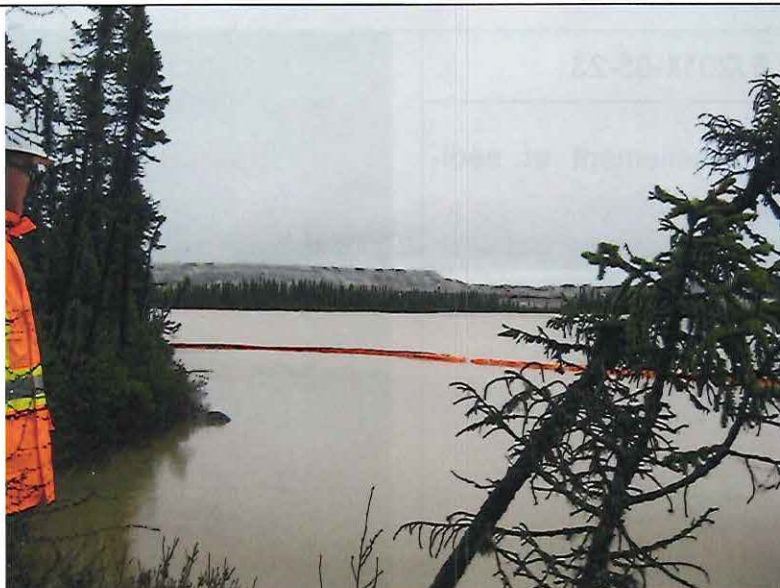
**Photo no : 8 /2011-05-23**

Rideau de turbidité installé sur le lac Mazaré, côté ouest du déversement.

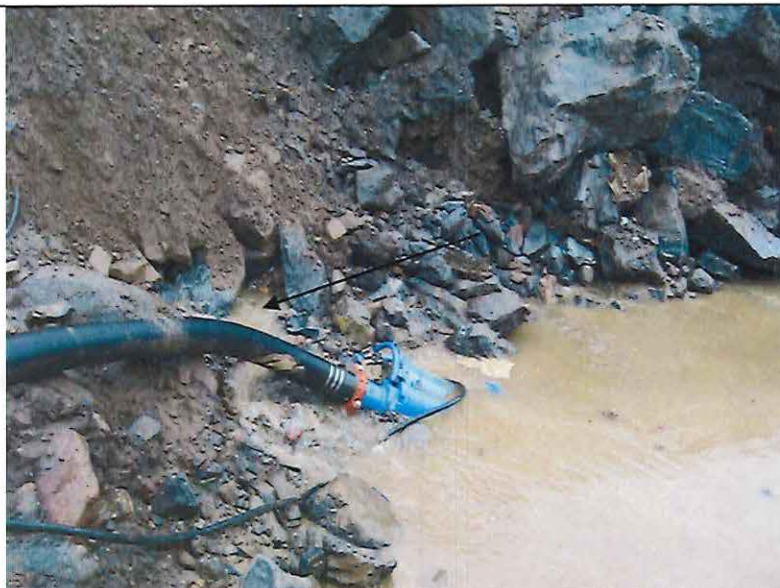
**Photo no : 9 /2011-05-24**

Pompe dans le bassin creusé. Ré-surgence d'eau à côté de la pompe qui n'était pas visible le 23 mai.

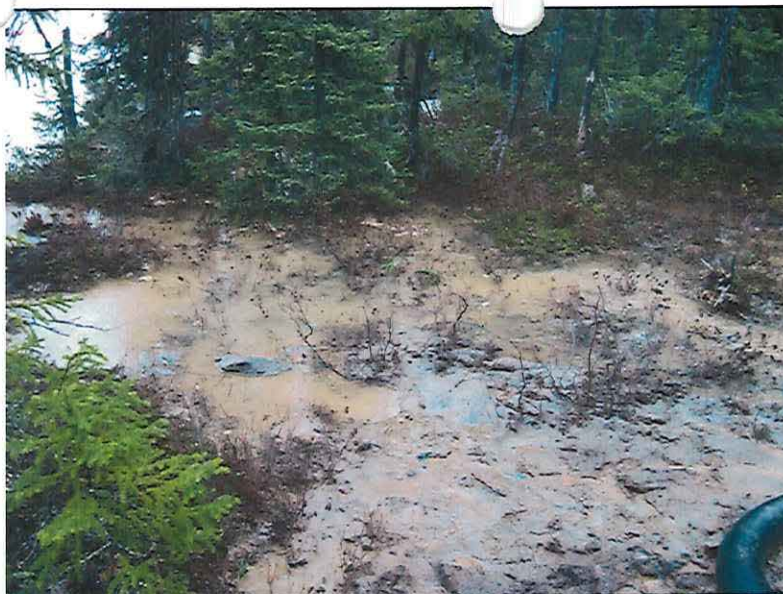
**Photo no : 10 /2011-05-24**

Inondation de la zone du déversement durant la nuit du 23 au 24 mai, prise vers 7h30 le matin.

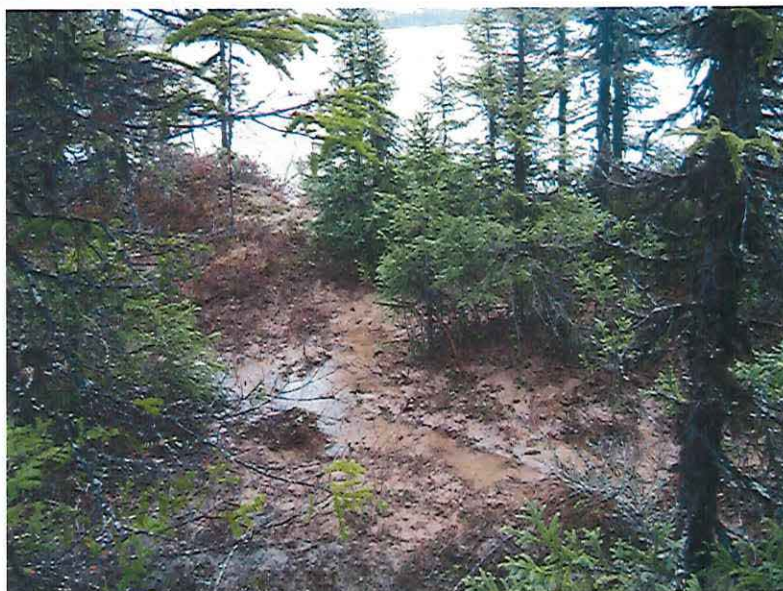
**Photo no : 11 /2011-05-24**

Tourbière le 24 mai au matin.

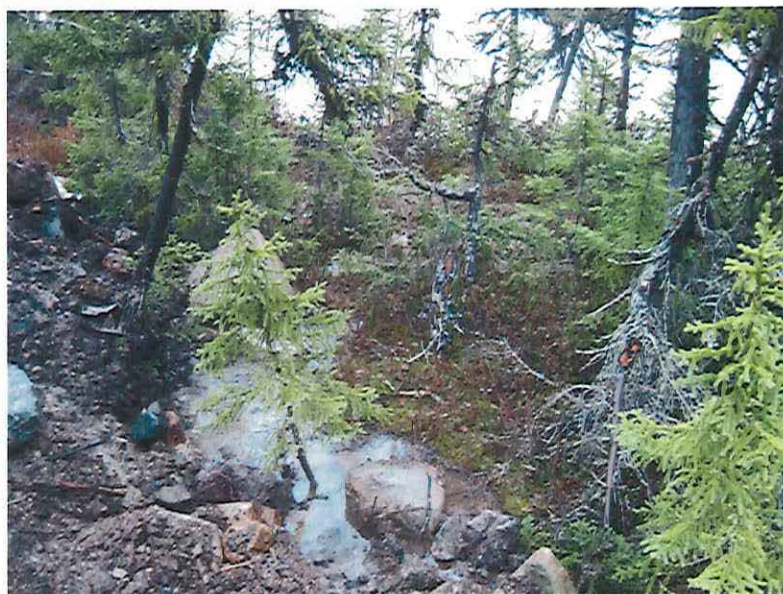
**Photo no : 12 /2011-05-24**

Présence d'eau à droite du bassin creusé.

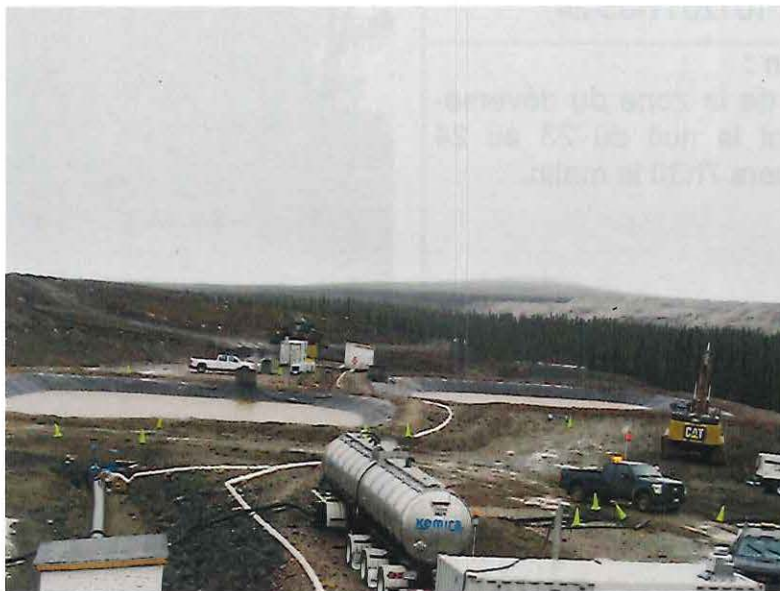
**Photo no : 13 /2011-05-24**

Vu du système de traitement des eaux : citerne de sulfate ferrique, 2 bassins et au fond, les cubitainers de soude caustique.

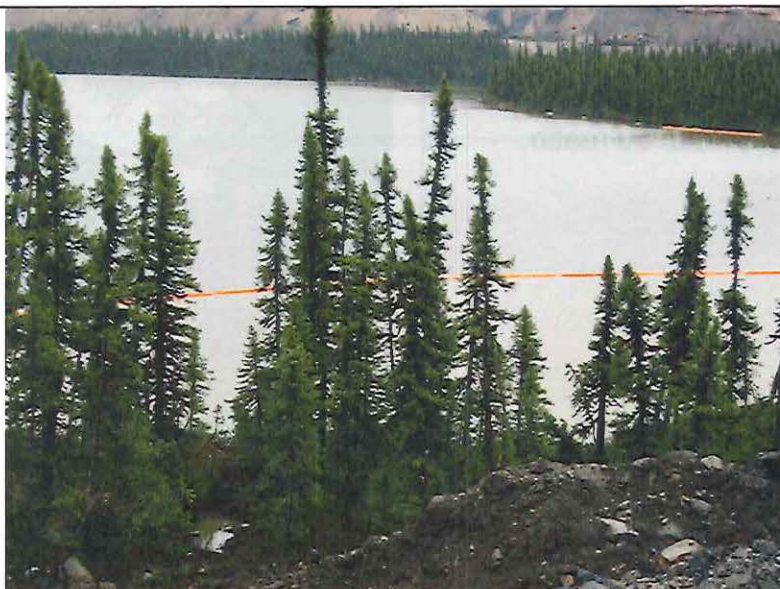
**Photo no : 14 /2011-05-24**

Vu du rideau à sédiment sur le lac Mazaré. L'eau est plus foncée à l'intérieur du rideau. On aperçoit à gauche en bas, un peu d'eau dans la tourbière juste à côté du bassin creusé.

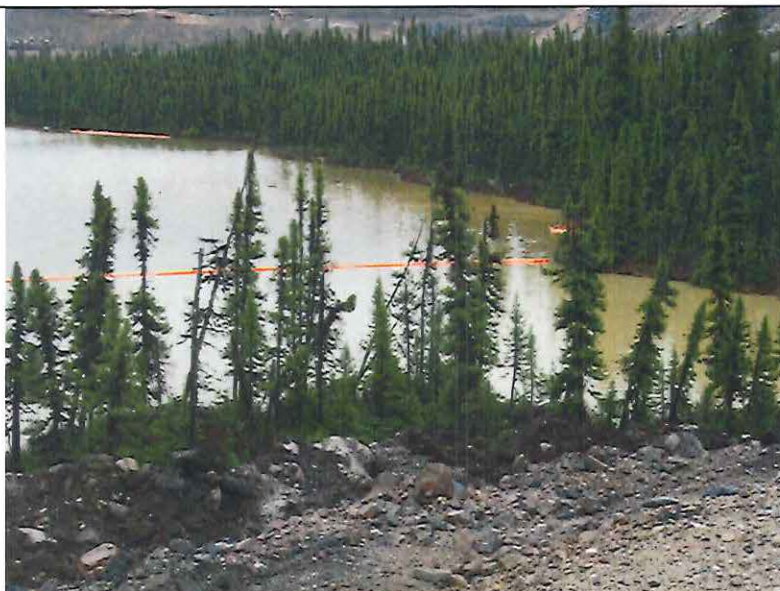
**Photo no : 15 /2011-05-24**

Vu sur le lac Mazaré. On aperçoit les apports de sédiments dus à la fonte printanière. Présence de 3 rideaux de turbidité.

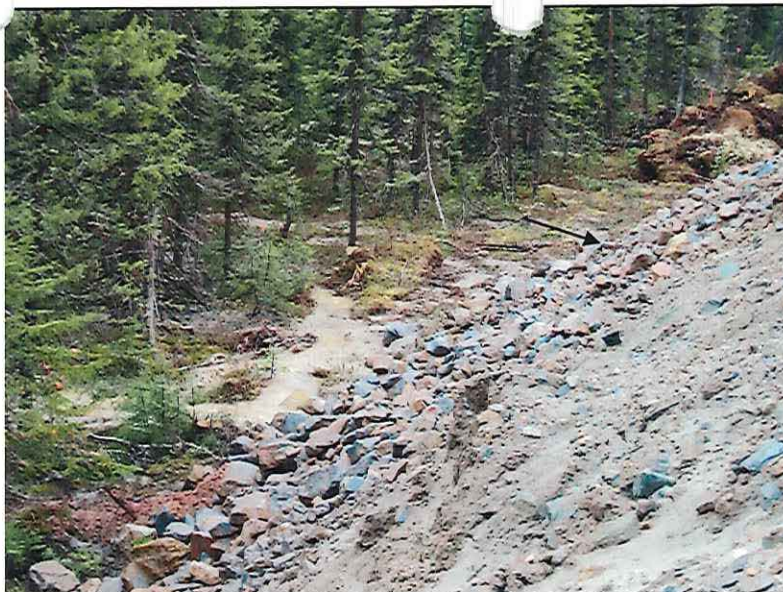
**Photo no : 16 /2011-05-24**

Résurgence. L'eau sort de sous la roche. La seule source d'eau des environs est le bassin Triangle.

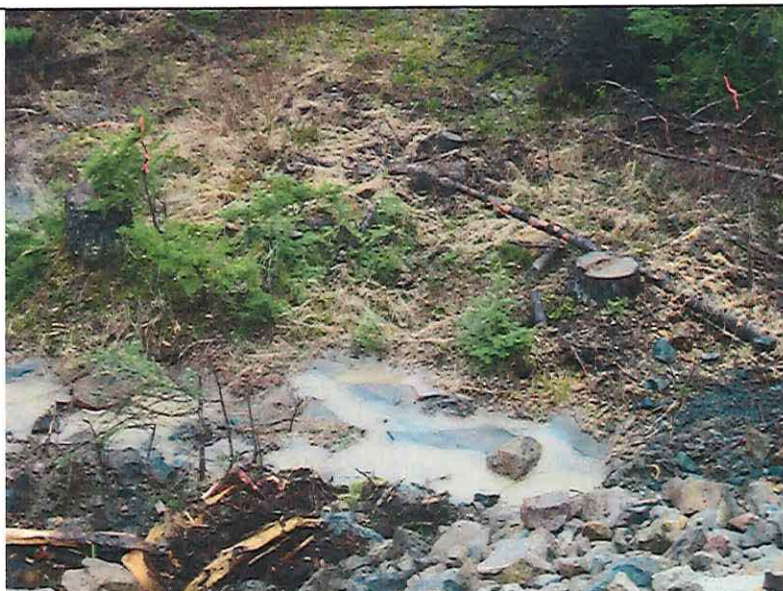
**Photo no : 17 /2011-05-24**

Résurgence. L'eau sort de sous la roche. La seule source d'eau des environs est le bassin Triangle.

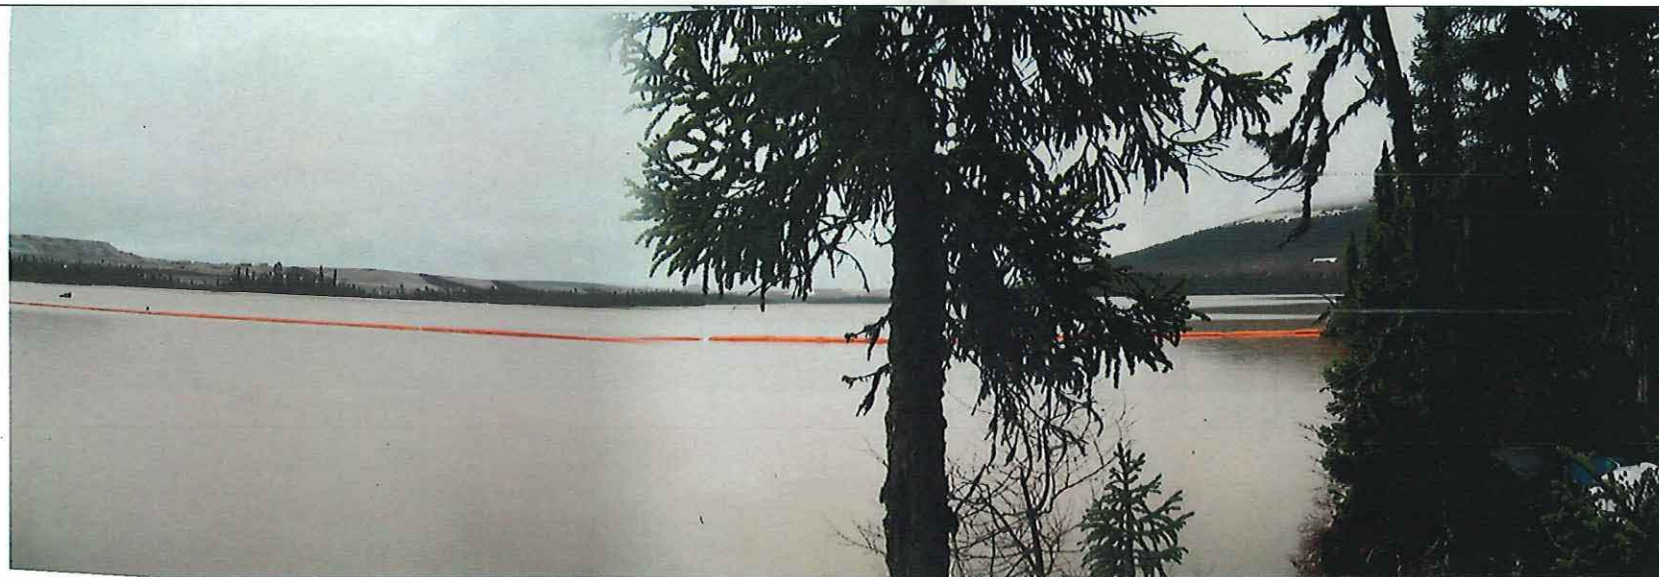
**Photo no :** Panorama composé de 3 photos (8-7-6) /2011-05-23

Vu du rideau de turbidité installé suite au déversement du 2011-05-22.

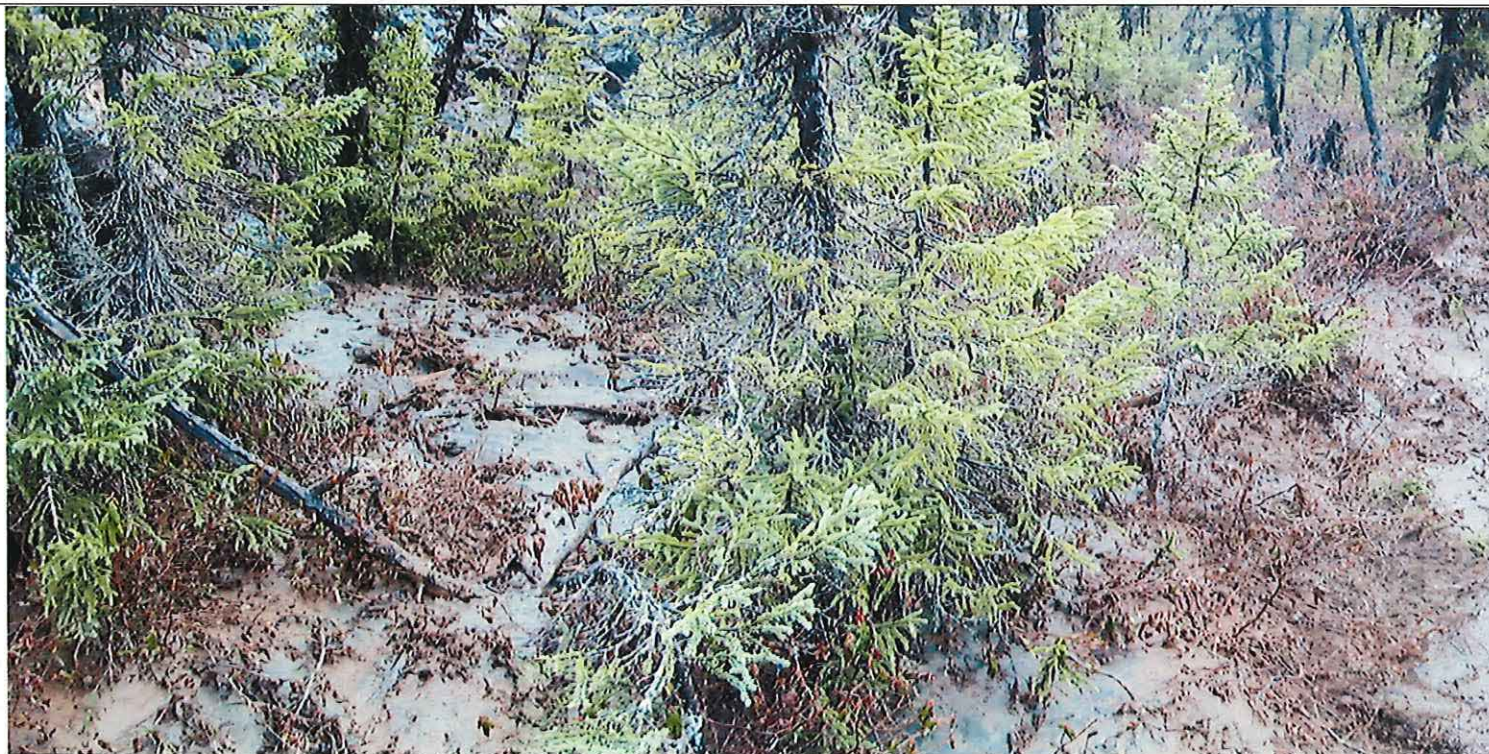
**Photo no :** Panorama composé de 2 photos (14-15) /2011-05-23

Sédiments dans la tourbière suite au déversement de sulfate ferrique.

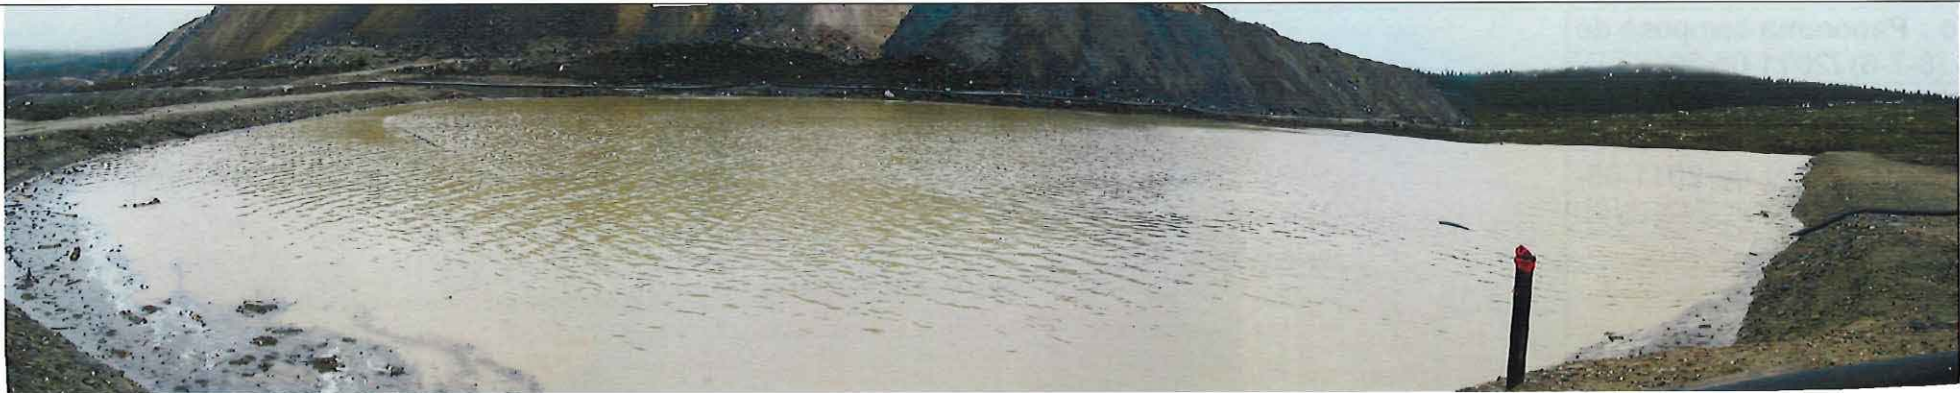
**Photo no :** Panorama composé de  
4 photos (25-24-23-22) /2011-05-  
24

**Description :**  
Vu du bassin Triangle.
