# RÉAMÉNAGEMENT DU RUISSEAU DU MOULIN ET CONSTRUCTION D'UN MARAIS INTERTIDAL DANS LA BAIE DE BEAUPORT

## SECTEUR DE L'AUTOROUTE DUFFERIN/MONTMORENCY ET DE L'AVENUE D'ESTIMAUVILLE

RAPPORT DE SUIVI 2017

N/RÉF. : 1420-R

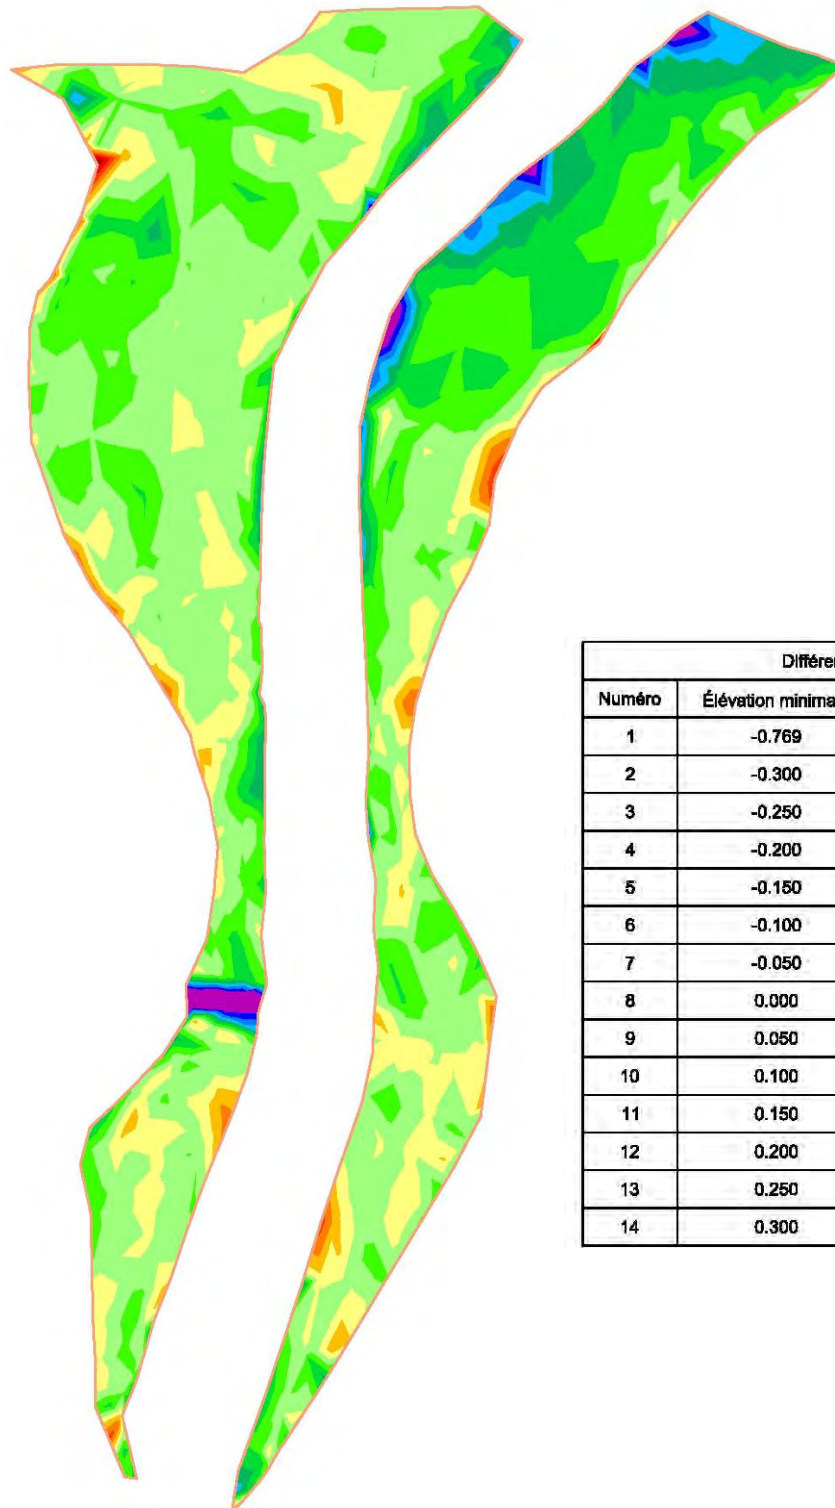
Figure 6 - Relevé topographique du fond du marais en 2017 par rapport à 2013

La figure 6 montre **à l'aide d'un gradient de couleur les différences d'élévation, soit d'accumulation** de sédiments ou de perte de substrat par tranche de 50 mm, dans les secteurs ouest et est du marais par rapport au ruisseau du Moulin.

La majorité de la surface ne présente **pas ou peu de changement d'élévation** (en vert), les variations se situant en deçà de 50 mm.

Le **chenal d'écoulement** dans le secteur sud-ouest du marais apparaît comme une perte de matériau, mais **il s'agit plutôt d'une différence** lors du relevé topographique étant donné **qu'il n'avait pas été** mesuré et détaillé lors des relevés précédents. **Il ne s'agit donc pas d'une perte de matériau, mais d'une différence** lors des relevés.

On observe quelques petites zones **d'accumulation de sédiments de l'ordre de 100 mm** (jaune) à 150 mm (orange).

Pour le secteur nord-est, la majorité de la superficie présentait une accumulation variant de 0 à 150 mm en 2013. **Cette tendance s'est** inversée en 2017, avec une **perte de l'ordre de 0 à 150 mm** de matériau. Les abords du ruisseau ont subi une perte ponctuelle allant à plus de 300 mm par endroit. Le bilan général du secteur demeure relativement nul par rapport à 2011.

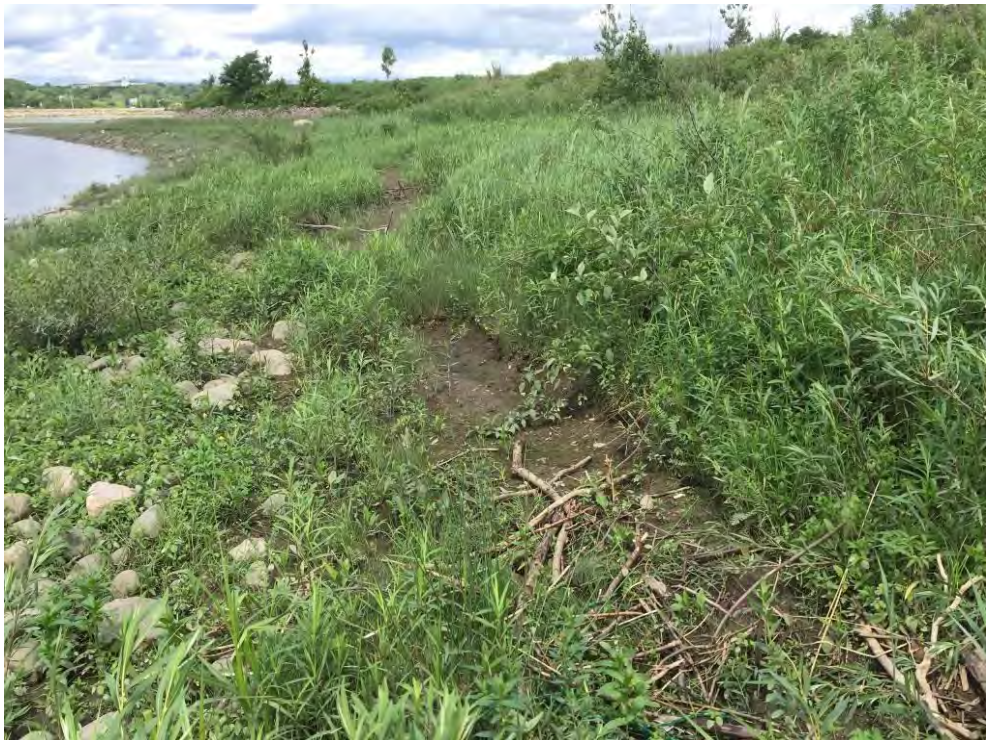
Le marais intertidal présente un couvert végétal bien développé sur l'ensemble de sa surface et ne montre pas de signe d'instabilité. Le loam argileux a été mis en place sur le fond du marais en juillet 2011. En 2017, le matériau est toujours stable et offre une cohésion lui permettant de résister à la dynamique du fleuve. La figure 5 localise différents éléments au terrain et le dossier photographique à l'annexe B présente les photos prises. Voir aussi la section *Relevé topographique*, qui représente l'accumulation ou la perte de sédiments. Un léger dénivelé d'environ 10 cm s'est formé sur environ sept mètres de longueur parallèlement au ruisseau du Moulin dans la portion supérieure est du marais (photo 2).

*Photo 2 – Dénivelé formé parallèlement au ruisseau du Moulin dans la portion supérieure Est du marais (2017-06-20)*

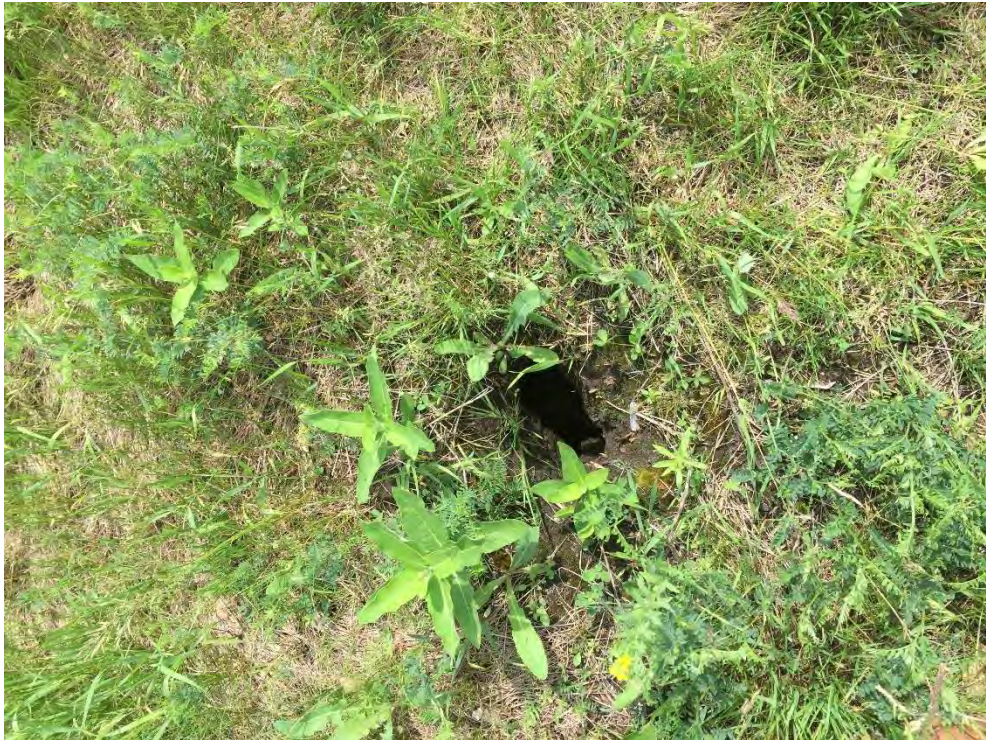
Quelques trous d'un diamètre d'environ 5 à 8 cm ont été observés en haut de talus sur le terrain plat (photo 10). Il s'agit probablement d'un déplacement des particules fines au travers des orifices de l'enrochement de carapace mis en place dans la fondation.

*Photo 10 - Présence de trou en haut de talus sur le terrain plat (2017-06-20)*

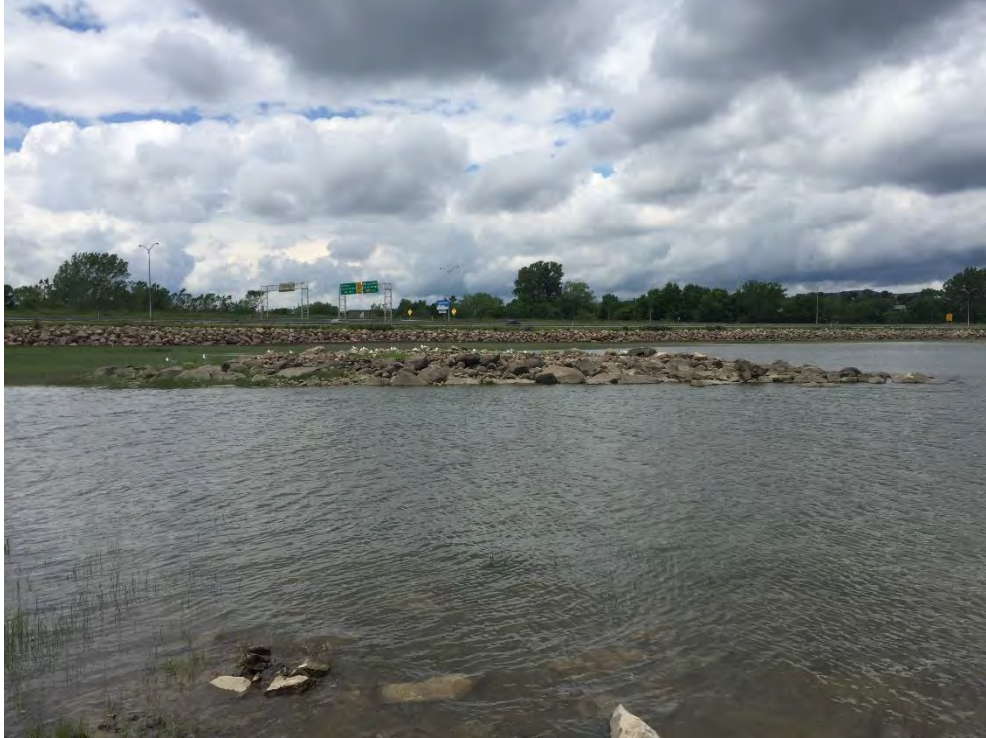
Le brise-lames **composé d'enrochement de différents calibres à l'aval du marais** (photo 11), les tablettes ou paliers surélevés par rapport au marais et construites à la base des enrochements (photos 20 et 21) ainsi que le portique (sortie du ruisseau du Moulin, photo 12 et 22) en amont du marais apparaissent toujours stables.

*Photo 11 – Brise-lames (2017-06-20)*

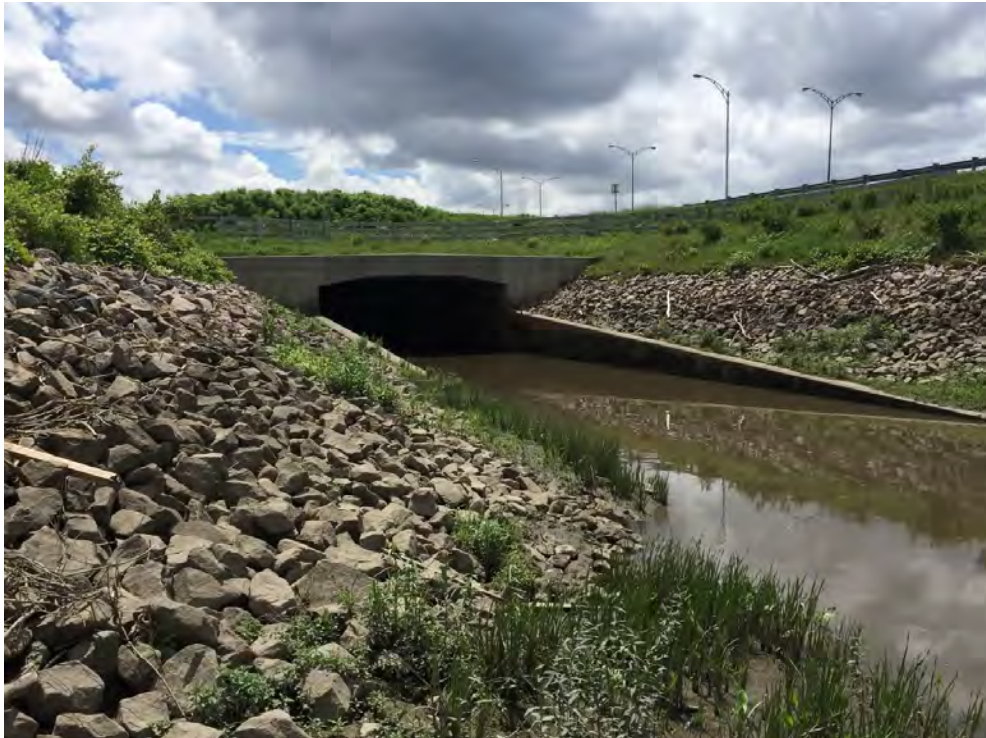
*Photo 12 - Portique (sortie du ruisseau du Moulin) (2017-06-20)*

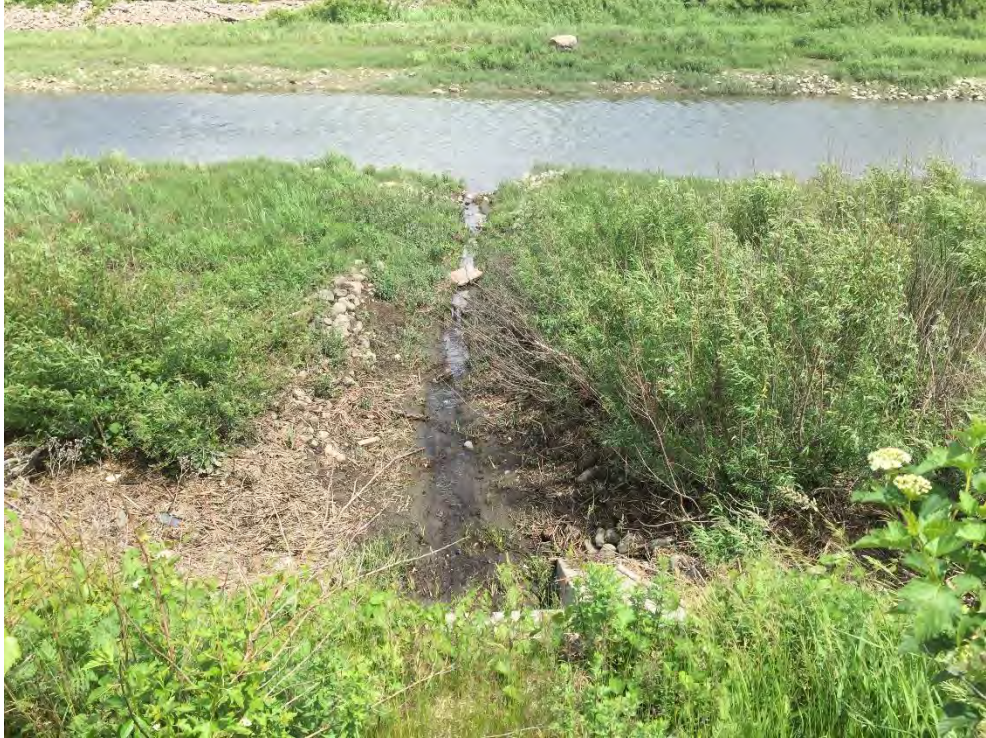
Une conduite sort dans le marais (photo 13) dans le secteur sud-ouest du marais. La tête du ponceau sortant du talus et le chenal d'écoulement sont

*Photo 13 - Tête d'un ponceau et le chenal d'écoulement à la sortie d'une conduite (2017-06-20)*

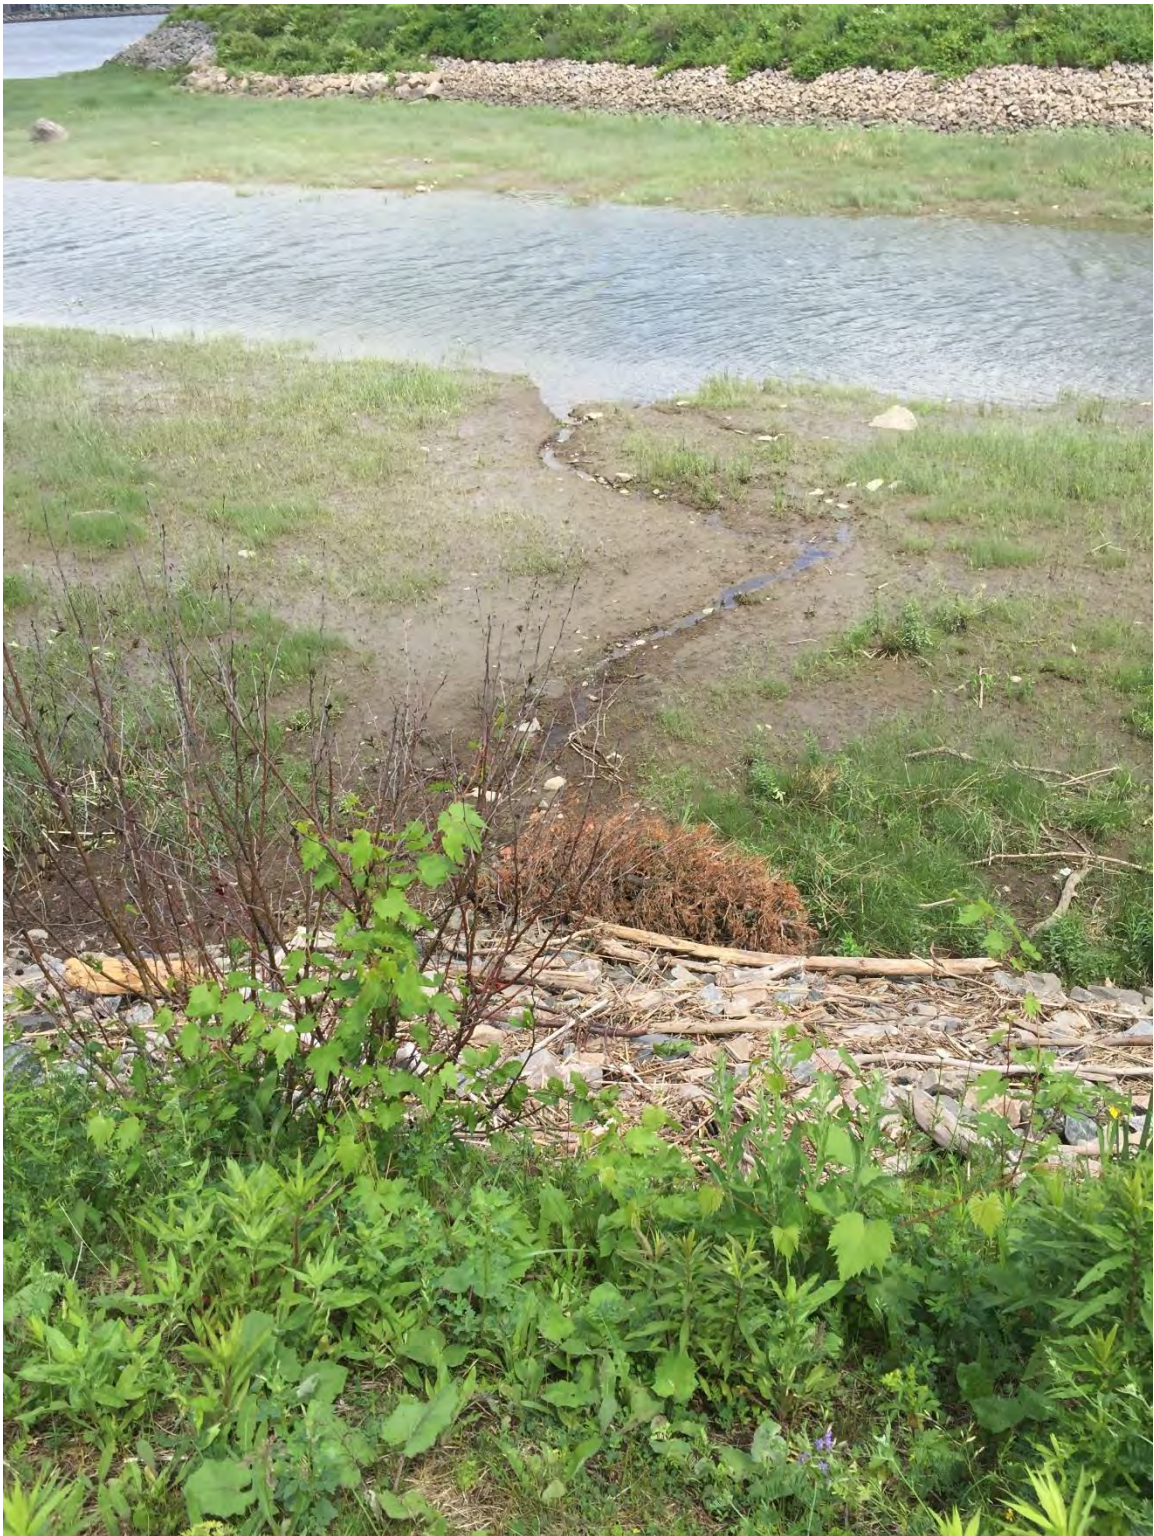
stables. À un autre endroit dans le marais, **une coulée d'eau s'était** formée à la sortie du tuyau de tôle ondulée (TTOG) désaffecté lors des travaux de construction. Le petit écoulement provenant du talus avait été noté en 2012 (photo 17). Le petit sillon ne semble pas se creuser **d'avantage et n'affecte pas l'intégrité du marais**.

*Photo 17 - Coulée d'eau s'était formée à la sortie du tuyau de tôle ondulée (TTOG) désaffecté (2017-06-20)*

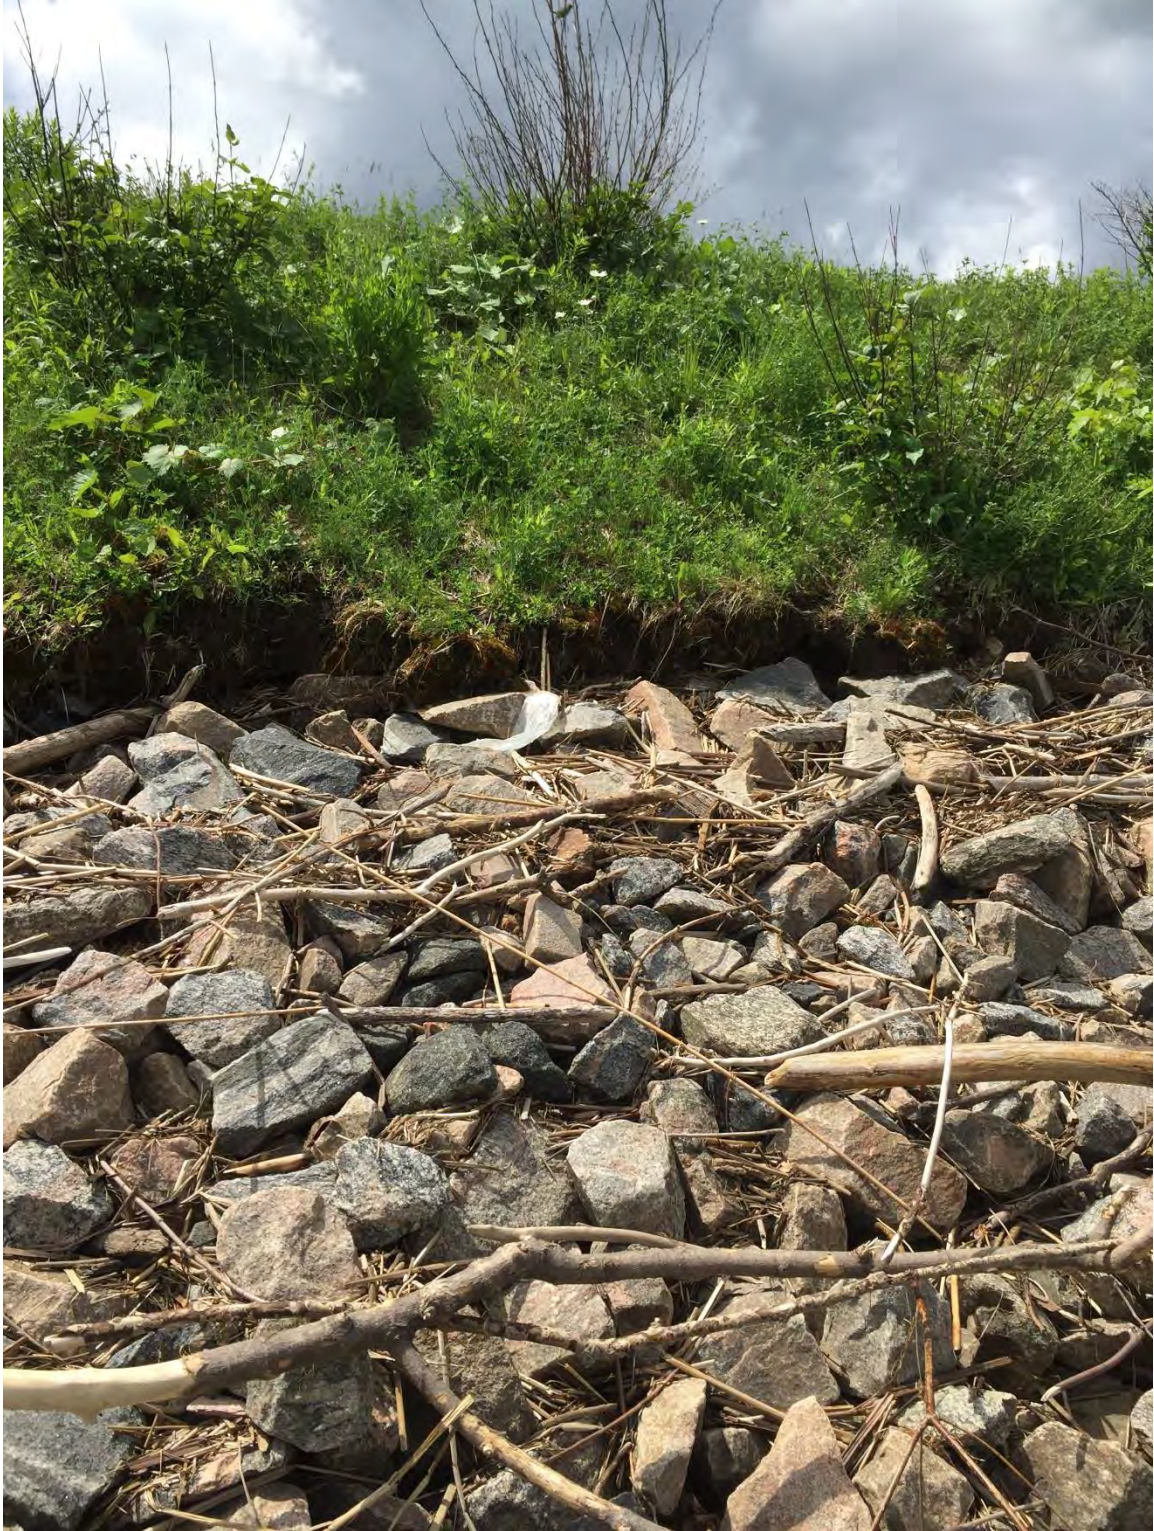
Les enrochements au pourtour du marais ne présentent pas de signe d'érosion, **à l'exception d'un segment d'une longueur d'environ 15 mètres localisé du côté ouest dans la portion intermédiaire du marais, où une encoche d'environ 20 cm s'est formée à la jonction de l'enrochement et du talus végétalisé** (photo 18). Les enrochements sont recouverts en grande partie par la végétation qui se maintient et progresse au travers des ouvrages comme prévu, particulièrement dans la portion supérieure du marais qui comprend des arbustes.

*Photo 18 – Encoche s'étant formée à la jonction de l'enrochement et du talus végétalisé (2017-06-20)*

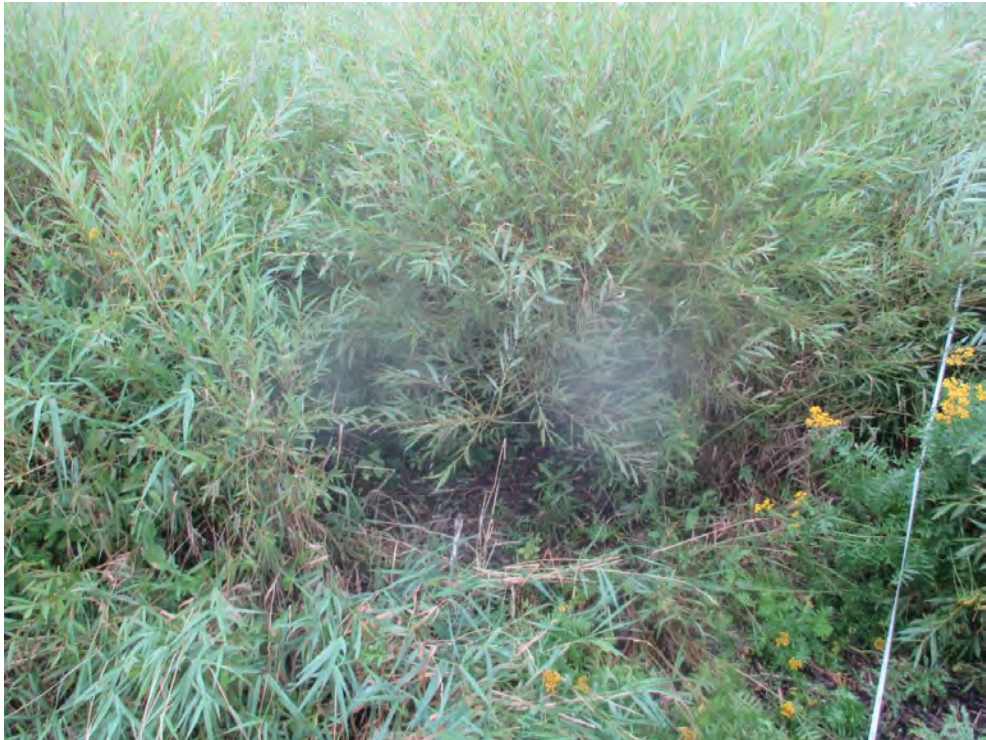
Des espèces exotiques envahissantes ont été observées dans le marais. Il **s'agit du roseau** commun, du phalaris roseau (un peu dans le transect #2), de la renouée du Japon (deux colonies observées aux transects 2 et #4 et de la salicaire commune (très abondante pour certains transects dont le #4).

*Photo 4 - Transect 2 – Phalaris roseau et renouée japonaise*
