# FOURS À CHAUX DE TADOUSSAC

RAPPORT D'EXPERTISE

HIVER 2024

## Rapport d'expertise

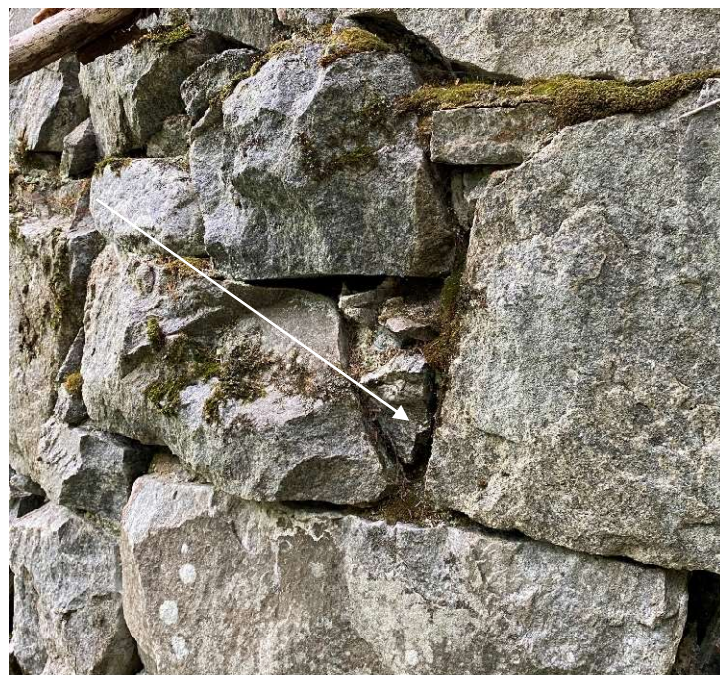
Figure 7 : Détail des joints de petites pierres et de mortier.  
Elizabeth Cloutier © CCQ (MCC), 2023.

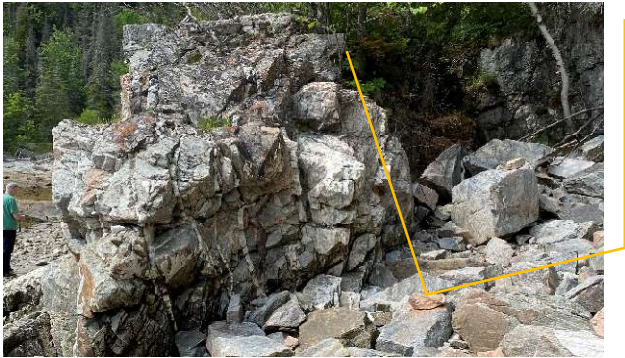
Figure 15 : Cavité laissée par l'exploitation de la première veine de calcite (en jaune), vue vers le nord. Elizabeth Cloutier © CCQ (MCC), 2023.

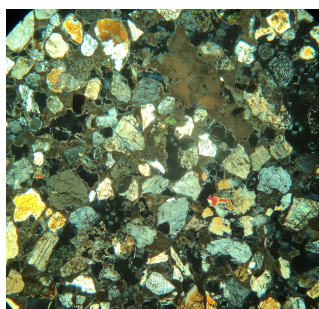
Figure 18 : Éch. n° 2 en lumière polarisante, grossissement 2,5 X.  
Elizabeth Cloutier © CCQ (MCC), 2023.

Les deux analyses, autant en lame mince qu'en microfluorescence X, mettent en évidence une ressemblance marquée entre trois des quatre échantillons analysés, soit les échantillons n° 2, 3 et 4. À l'observation de ces trois échantillons de mortier, il est clair que ceux-ci sont pratiquement identiques du point de vue du liant et des agrégats, autant dans leur composition que dans leurs propriétés physiques. En effet, on observe des similitudes autant au niveau de la disposition, de la quantité et de la forme des agrégats. Ceux-ci présentent tous une forme semi-angulaire à angulaire et sont très abondants dans le liant, ce qui indique un ratio liant-agrégat plutôt bas<sup>11</sup>. Malgré ces observations, on remarque néanmoins que l'échantillon n° 2 présente une granulométrie plus grossière (figure 22) comparativement aux deux autres échantillons (figure 21 et 23). Selon ce qui est observé, il est clair que la source de chaux ainsi que la source d'agréments sont les mêmes, soit la chaux produite à même le site et les agrégats provenant des plages avoisinantes.

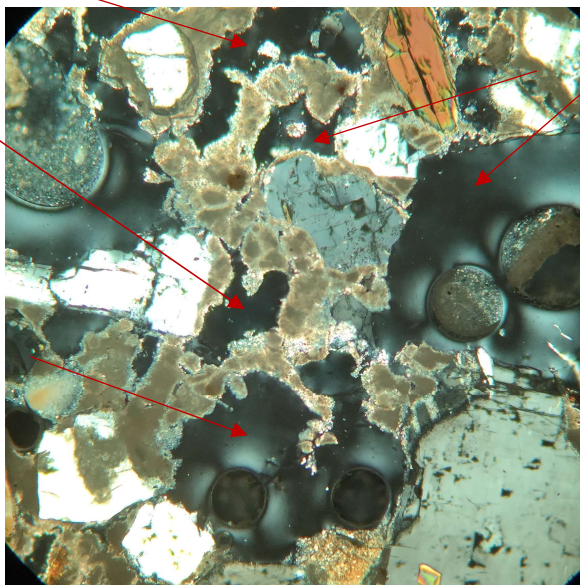
En ce qui concerne le liant, on observe, en lame mince, que deux (échantillons n° 2 et 3) des trois échantillons groupés présentent un lessivage important. En effet, on remarque une importante porosité liée principalement à un lessivage du liant

Figure 24 : Porosité importante du mortier causée par le lessivage de la chaux (matrice brune). Elizabeth Cloutier © CCQ (MCC), 2023.

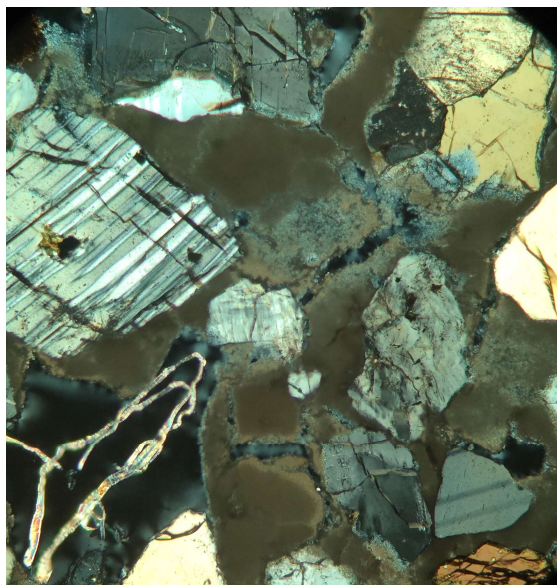
plutôt qu'à une porosité d'origine. Si l'on observe l'échantillon n° 4, on remarque que le liant (la matrice) est toujours présent entre les grains de sable. Cette particularité de l'échantillon n° 4 est possiblement associée au fait que le prélèvement ait eu lieu dans le cœur du mur du four n° 2, donc ce mortier était mieux protégé des intempéries et du potentiel lessivage causé par l'eau de pluie, la neige et les grandes marées. Ces trois mêmes échantillons présentent également des couronnes de recristallisation au pourtour du liant ce qui est attribuable à l'humidité ambiante qui met en solution le carbonate de calcium qui tend à se recristalliser lors de période plus sèche. Ce phénomène n'est pas surprenant vu l'emplacement, à proximité du fleuve, des fours à chaux. Enfin, on note quelques inclusions de chaux qui sont généralement associées à une méthode artisanale de mise en œuvre du mortier. La technique de fabrication de ces mortiers, appelée « de chaux vive », consiste à éteindre la chaux vive à même le mortier, plutôt que préalablement en baril par exemple.

Figure 25 : Porosité normale du mortier qui n'est pas concerné par un lessivage du liant. Elizabeth Cloutier © CCQ (MCC), 2023.

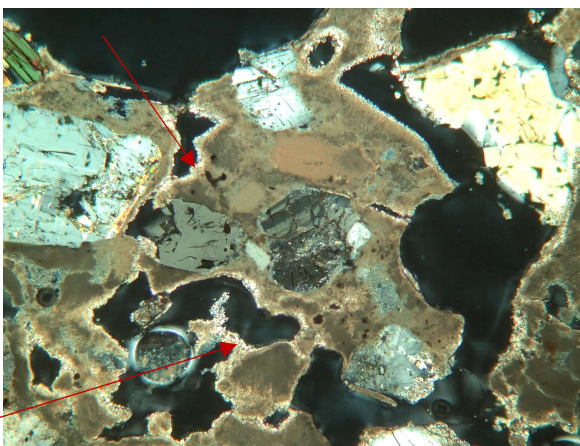
Figure 26 : Couronne de recristallisation (contour blanchâtre). Elizabeth Cloutier © CCQ (MCC), 2023.

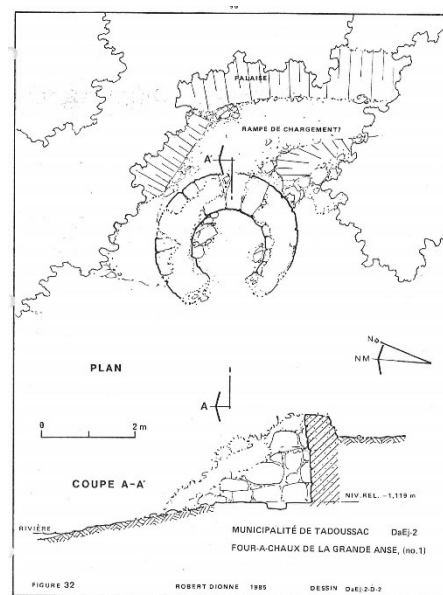
Figure 30 : Four à chaux no 1, vue en plongée. Moss et Plourde © MCC, 1986

Le four n° 1 est dans un mauvais état de conservation. Les murs sont presque entièrement effondrés et il est à peine perceptible à travers la végétation. Des arbres, des arbustes et une grande quantité de mousses recouvrent les pierres et les vestiges du four à chaux. Étant donné la taille des arbres qui ont poussé sur cette partie du site, cela confirme l'abandon du four depuis plusieurs décennies. Les troncs d'arbre font environ 25 cm de diamètre. Ce four est situé à quelques pas au nord du four n° 2. Le plan en élévation ci-contre (figure 28), tiré du rapport de fouilles de MOSS et PLOURDE<sup>12</sup>, permet de bien voir les vestiges avec la végétation d'il y a presque 40 ans, et de mieux cerner la forme de l'appareil architectural restant.

Cependant, il demeure difficile, vu l'état et les conditions dans lesquels se trouve ce four, d'évaluer son état de conservation de façon détaillée.

Pour les fours 1 et 3, il est recommandé de procéder à une consolidation de base des structures pour ralentir leur dégradation et les rendre sécuritaires. Le four n° 3 est particulièrement vulnérable, car il est beaucoup plus exposé aux marées et à l'érosion du fait de sa position géographique plus avancée dans l'anse. Il est probable aussi que ce soit le plus ancien si l'on se fie au degré d'extraction de la veine de calcite à côté.

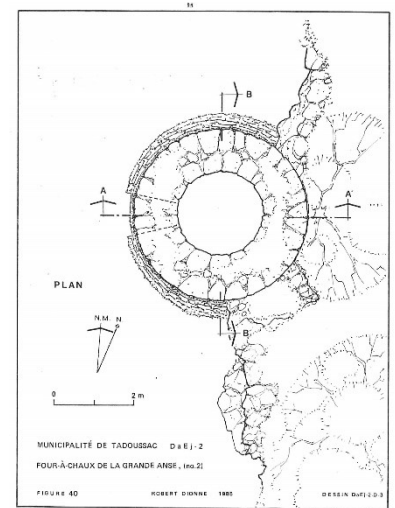
Figure 31 : Four à chaux n° 2. Moss et Plourde © MCC, 1986

Le four n° 2 est celui qui se trouve dans le meilleur état de conservation de tous. Sa structure est encore presque entièrement intacte malgré une désagrégation presque totale des joints et le manque d'un pan de briques réfractaires et d'une des pierres de linteau. Les figures 29 et 30 permettent de bien visualiser le plan de la structure.<sup>14</sup>

Lors de l'expertise, aucune déformation des murs et aucun effondrement important n'a été relevé pour le four n° 2. En revanche, une importante fissure, du côté nord, traverse verticalement toute la hauteur du mur de maçonnerie. Dans le haut du mur, cette fissure forme une fourche qui se développe vers l'est. Ces mêmes fissures ont été relevées dans le rapport de fouilles de MOSS et PLOURDE.<sup>15</sup> Elles étaient alors moins prononcées et déjà occupées par les végétaux.

La gueule du four, située du côté ouest, a été consolidée à l'aide de briques réfractaires qui permettent de supporter l'ouverture (figure 6)<sup>16</sup>. À cet endroit spécifiquement, il manque également une pierre qui compose le linteau et les briques recouvrant la paroi de droite. L'épaisseur des parois de maçonnerie, à double rangée de pierre, permet à l'ouverture de ne pas s'effondrer. En revanche, l'équilibre de la structure à cet endroit demeure précaire pour cette raison.

En ce qui concerne la structure de la rampe inclinée, qui mène à l'ouverture supérieure du four, celle-ci présente plusieurs effondrements qui ne semblent pas récents puisqu'une importante quantité de mousse recouvre les pierres disloquées et beaucoup de petits arbustes obstruent le passage.

Le four à chaux n° 2 ainsi que sa rampe sont les structures les plus complètes et en meilleur état. Nous croyons donc que la priorité, en ce qui concerne la restauration, devrait être mise sur cet ensemble architectural. Les travaux devront faire l'objet d'une surveillance archéologique par une firme spécialisée. Des puits d'étude de potentiels du terrain pourraient aussi être faits préalablement au début des travaux. La nature, la séquence et l'ampleur de l'activité de surveillance seront à confirmer avec la firme d'archéologie choisie.

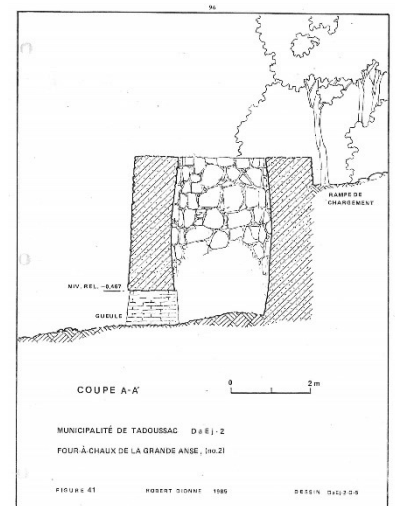
Figure 33 : Coupe transversale du four n° 2. Moss et Plourde © MCC, 1986

Des traces de badigeon de chaux sont visibles sur la maçonnerie restante. Le plan en élévation fourni dans le rapport de fouilles semble présenter une version plus complète du four par rapport à l'état actuel (voir figure 33)<sup>18</sup>.

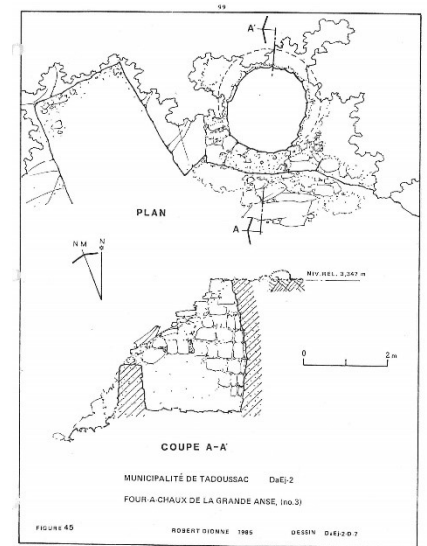
Figure 35 : Four n° 3 en plan et en coupe.  
Moss et Plourde © MCC, 1986

Ce four est dans un état très fragmentaire, il ne reste pas beaucoup de pierre en place. On note un effondrement quasi total du four, sauf la partie arrière, encastrée dans la falaise. Une importante quantité de pierres, qui semblait provenir d'un effondrement de la façade du four est présente devant celui-ci (côté ouest). Il y a aussi une grande quantité de pierres semblables (gneiss principalement) présente au-delà de l'effondrement sur la plage. De toute évidence, toutes ces pierres ne proviennent pas d'un effondrement de paroi ou de rampe, et sont probablement issues de l'activité d'extraction de la calcite à proximité.
