# Projet de parc national des Dunes-de-Tadoussac, problématique d'érosion de la dune inférieure

N° Projet Stantec :159101556

Société des établissements de plein air du Québec,  
Direction des infrastructures

Stantec Experts-conseils ltée

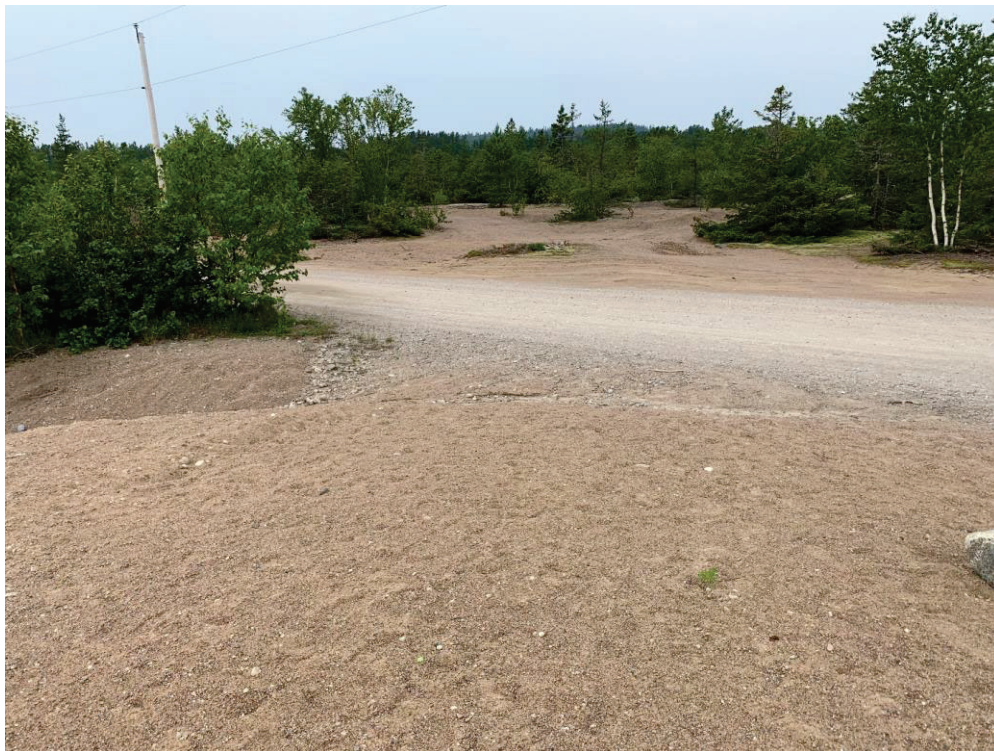
**Figure 3-1 : Vue du sommet de talus - Zone de ravinement 2**

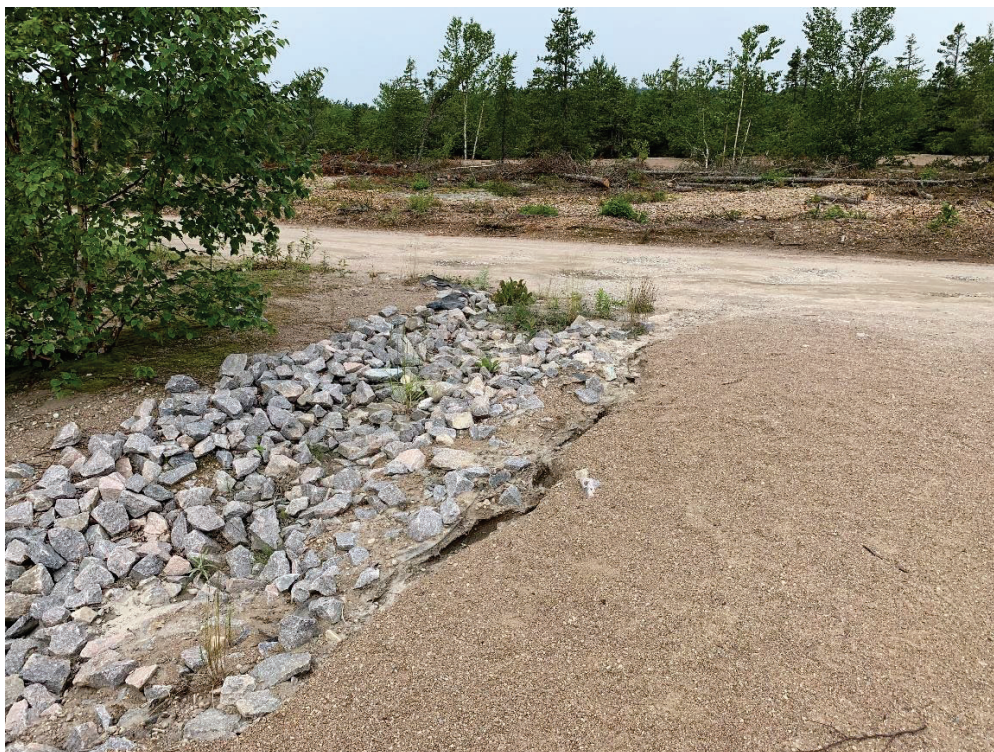
**Figure 3-2 : Vue du sommet de talus - Zone de ravinement 3**

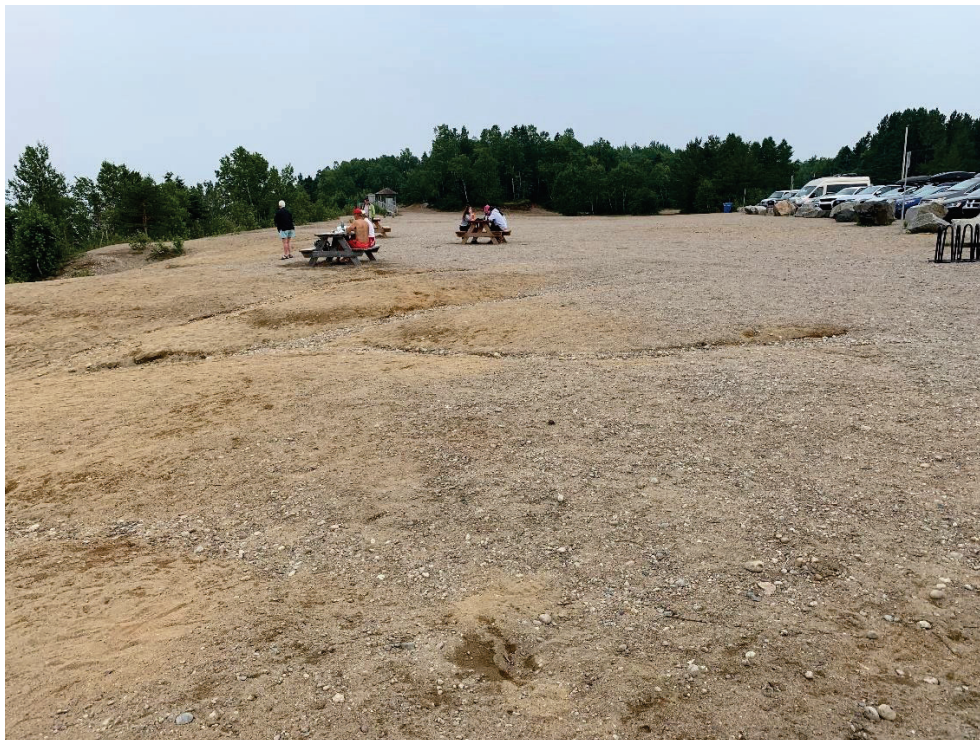
**Figure 3-3 : Vue du sommet de talus - Zone de ravinement 4**

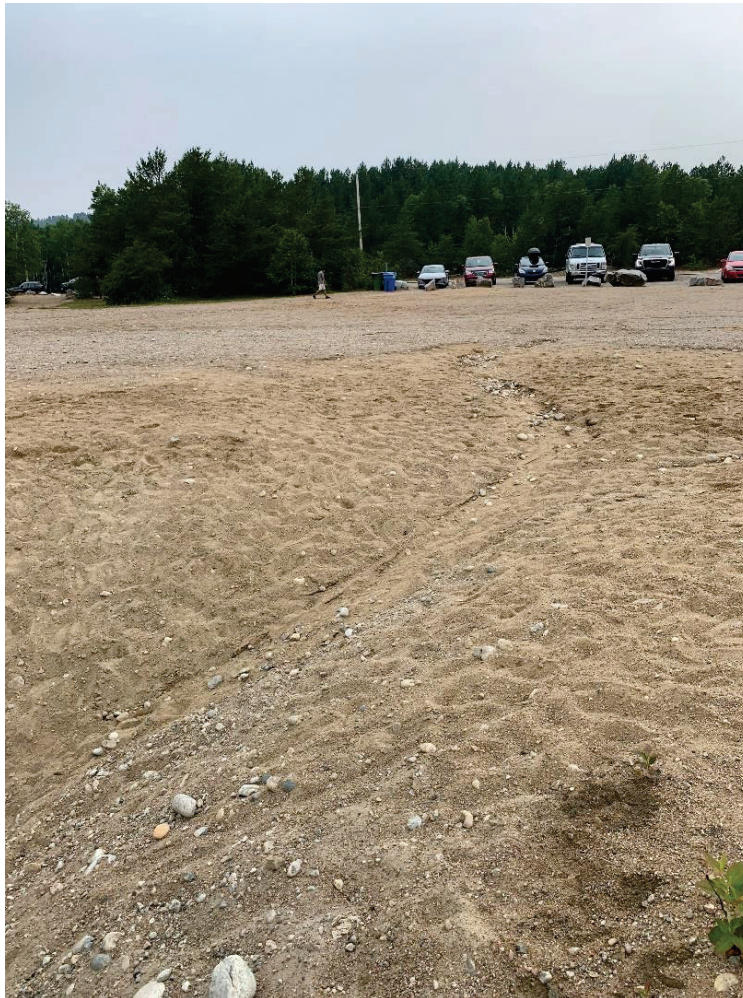
**Figure 3-4 : Vue du sommet de talus - Zone de ravinement 5**

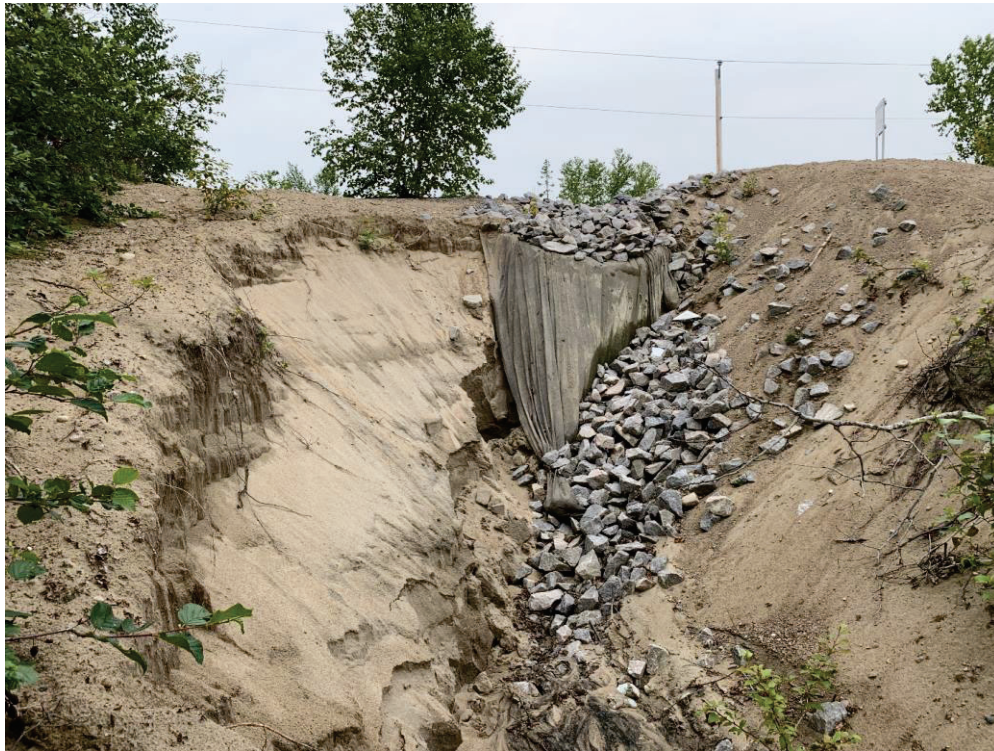
Les zones de ravinement 1, 2 et 3 ont été travaillées antérieurement afin d'essayer de contrer le phénomène d'érosion qui était en place. Des géotextiles et de l'enrochement (zone 3 uniquement) ont été disposés dans les zones. Malgré ces tentatives, le processus de ravinement s'est poursuivi et a grugé la partie de sols à nus situés à proximité de l'enrochement nouvellement placé, qui a fini par le déstabiliser et le faire bouger à nouveau, accentuant par le fait même le ravin. Ce phénomène est appelé un « effet de bout » et se produit aux extrémités des enrochements mis en place pour contrer l'érosion lorsque celui-ci n'est pas complètement agencé avec les sols situés de part et d'autre (configuration inadéquate), lorsque la clé d'encastrement située en aval de l'enrochement n'est pas réalisée de manière adéquate ou enfin, lorsqu'il n'y a pas un bon moyen de dissipation de l'énergie produite par l'écoulement de l'eau à la sortie de l'enrochement (calibre inadéquat). La photo ci-dessous permet de bien visualiser ce phénomène qui est principalement présent dans la zone de ravinement 3. Les zones de ravinement 1 et 2 ne comprennent pas d'enrochement.

**Figure 3-5 : Effet de bout à l'extrémité de l'enrochement - Zone de ravinement 3**

Afin de corriger les zones d'érosion, il est recommandé de procéder à la mise en place d'un enrochement. Un géotextile de séparation devra être mis en place si le calibre de l'empierrement ne permet pas de respecter le critère de séparation/protection, qui provoquerait ainsi un poinçonnement de l'enrochement dans le sable sous-jacent. **Dans un tel cas, le géotextile doit également et obligatoirement permettre à l'eau de s'infiltrer dans les sols au fur et à mesure de la descente pour éviter un trop gros apport d'eau à l'extrémité de l'enrochement (géotextile de séparation/protection + infiltration), provoquant ainsi un effet de bout.**

Il est à noter qu'actuellement, le géotextile et l'enrochement ponctuellement en place dans certaines zones de ravinement n'a pas permis d'éliminer le problème d'érosion différentielle, mais la seulement déplacé. Le concept devra donc être amélioré. Au besoin, la correction avec empierrement pourra être jumelée à une méthode de génie végétal afin de végétaliser la surface de l'enrochement et ses abords pour en limiter l'érosion de surface.

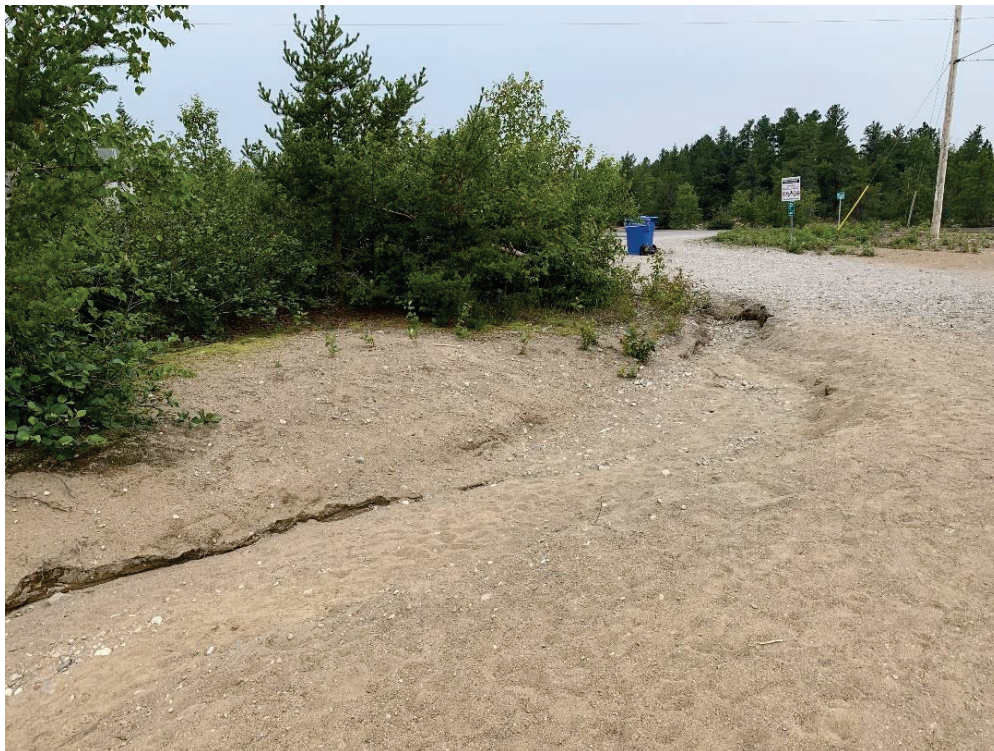
**Figure 3-6 : Zone de ravinement 1 (amont)**

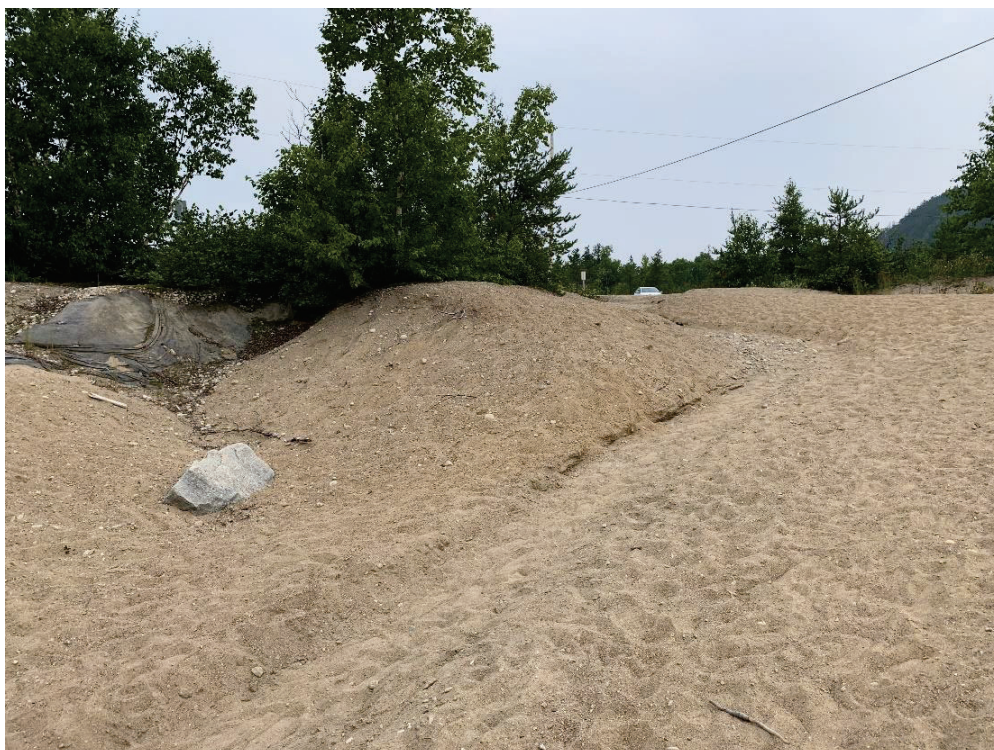
**Figure 3-7 : Zone de ravinement 1 (aval)**

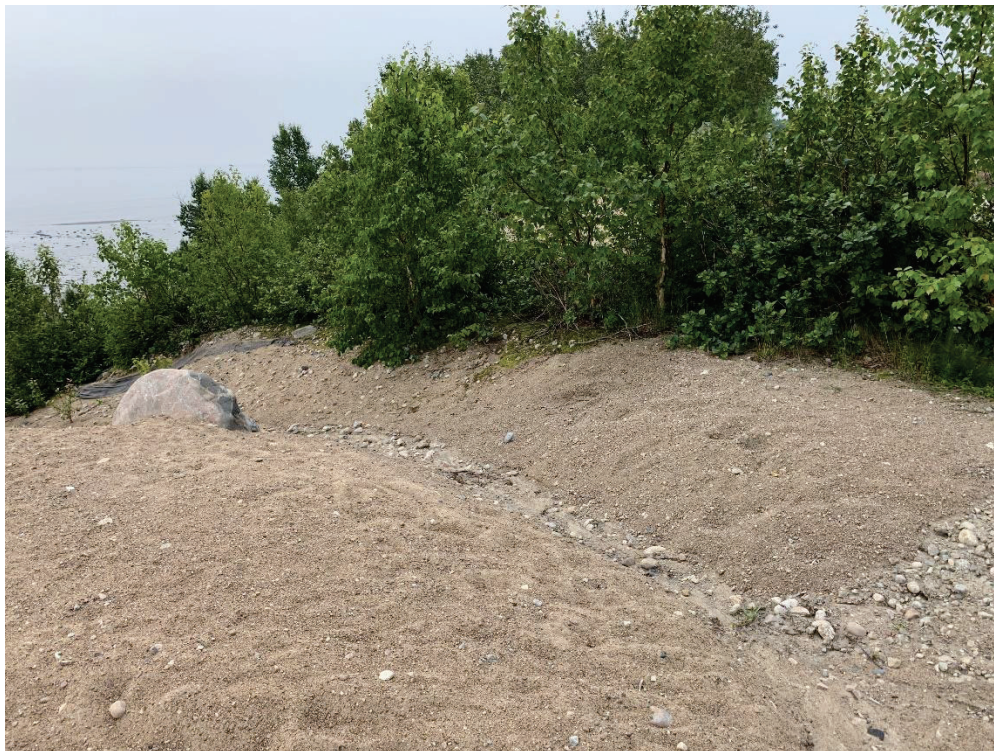
**Figure 3-8 : Zone de ravinement 2 (amont)**

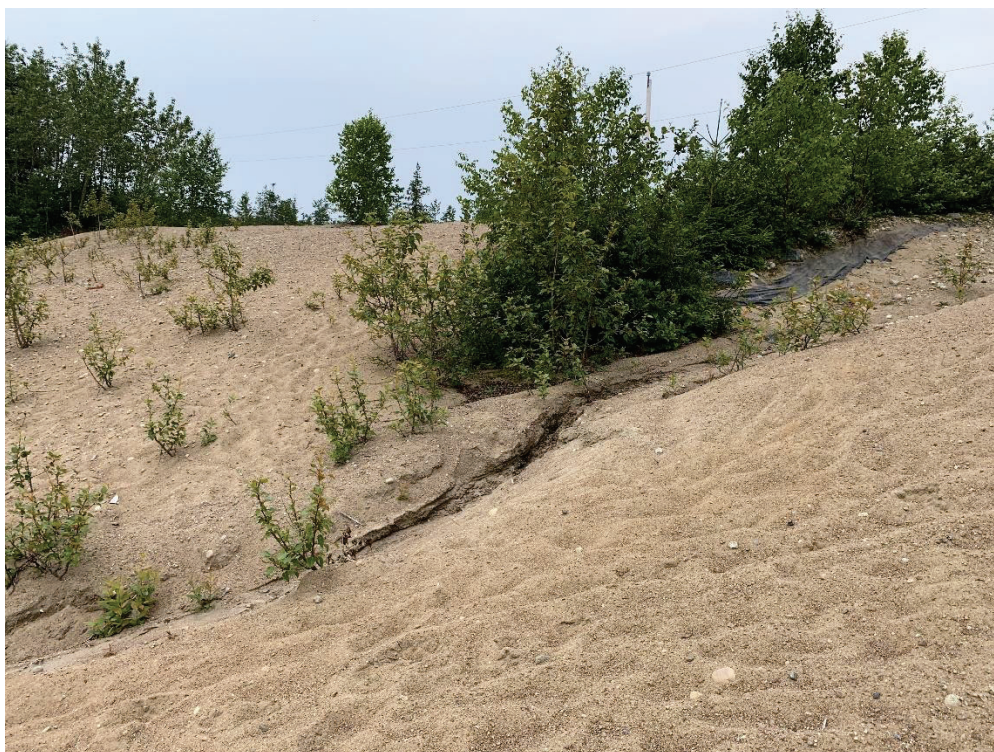
**Figure 3-9 : Zone de ravinement 2 (aval)**

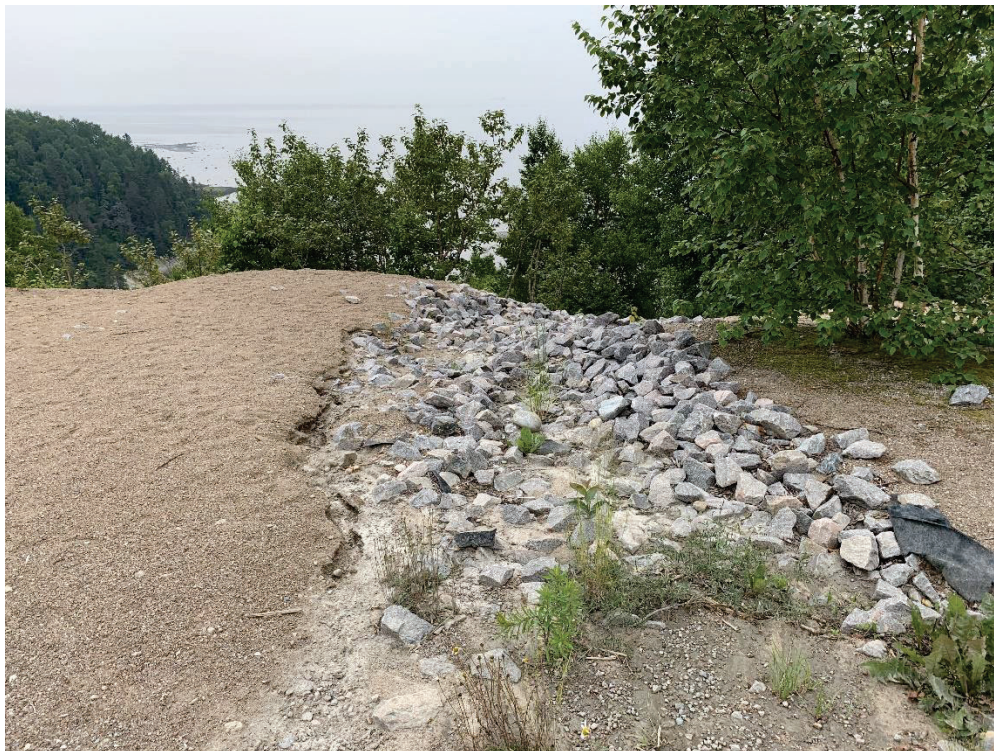
**Figure 3-10 : Zone de ravinement 3 (amont)**

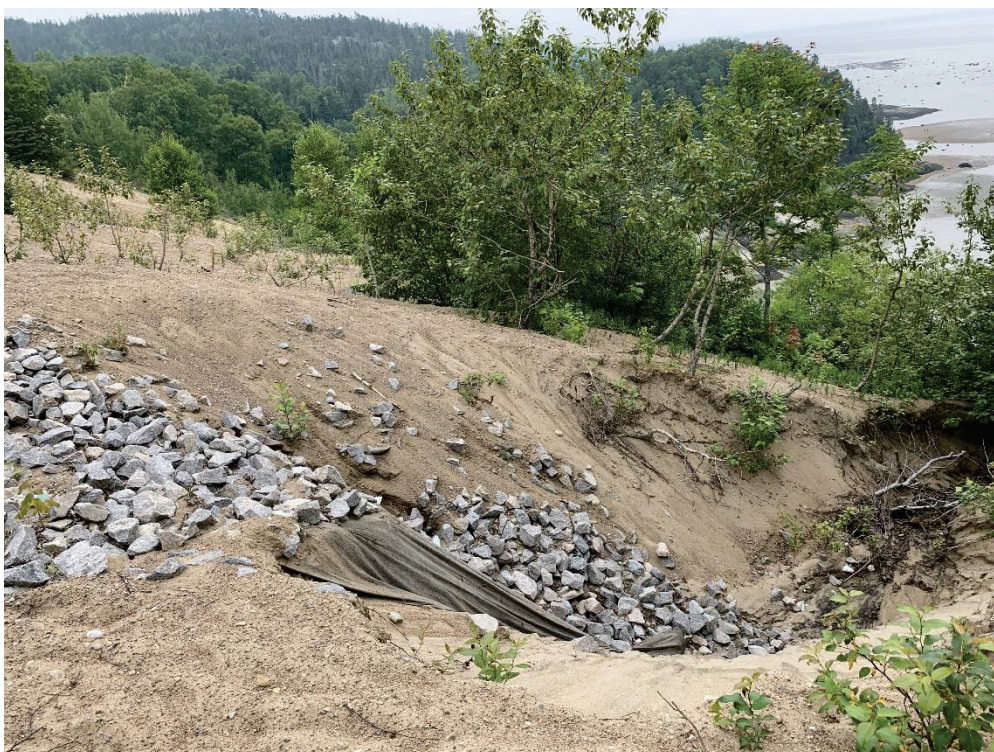
**Figure 3-11 : Zone de ravinement 3 (amont)**

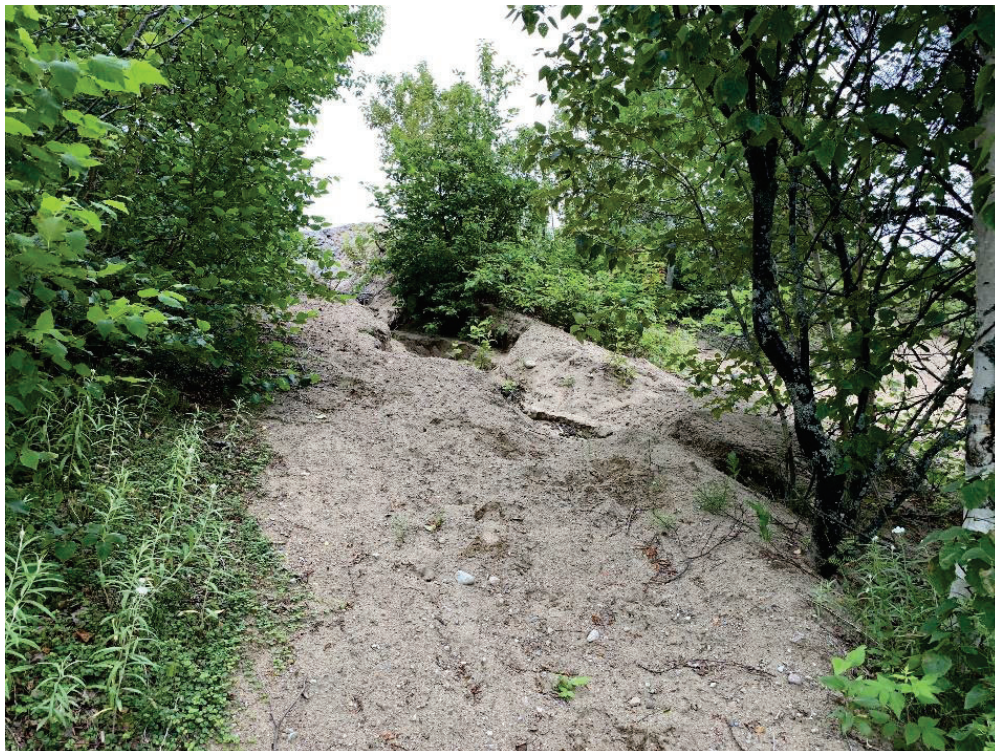
**Figure 3-12 : Zone de ravinement 3 (milieu)**

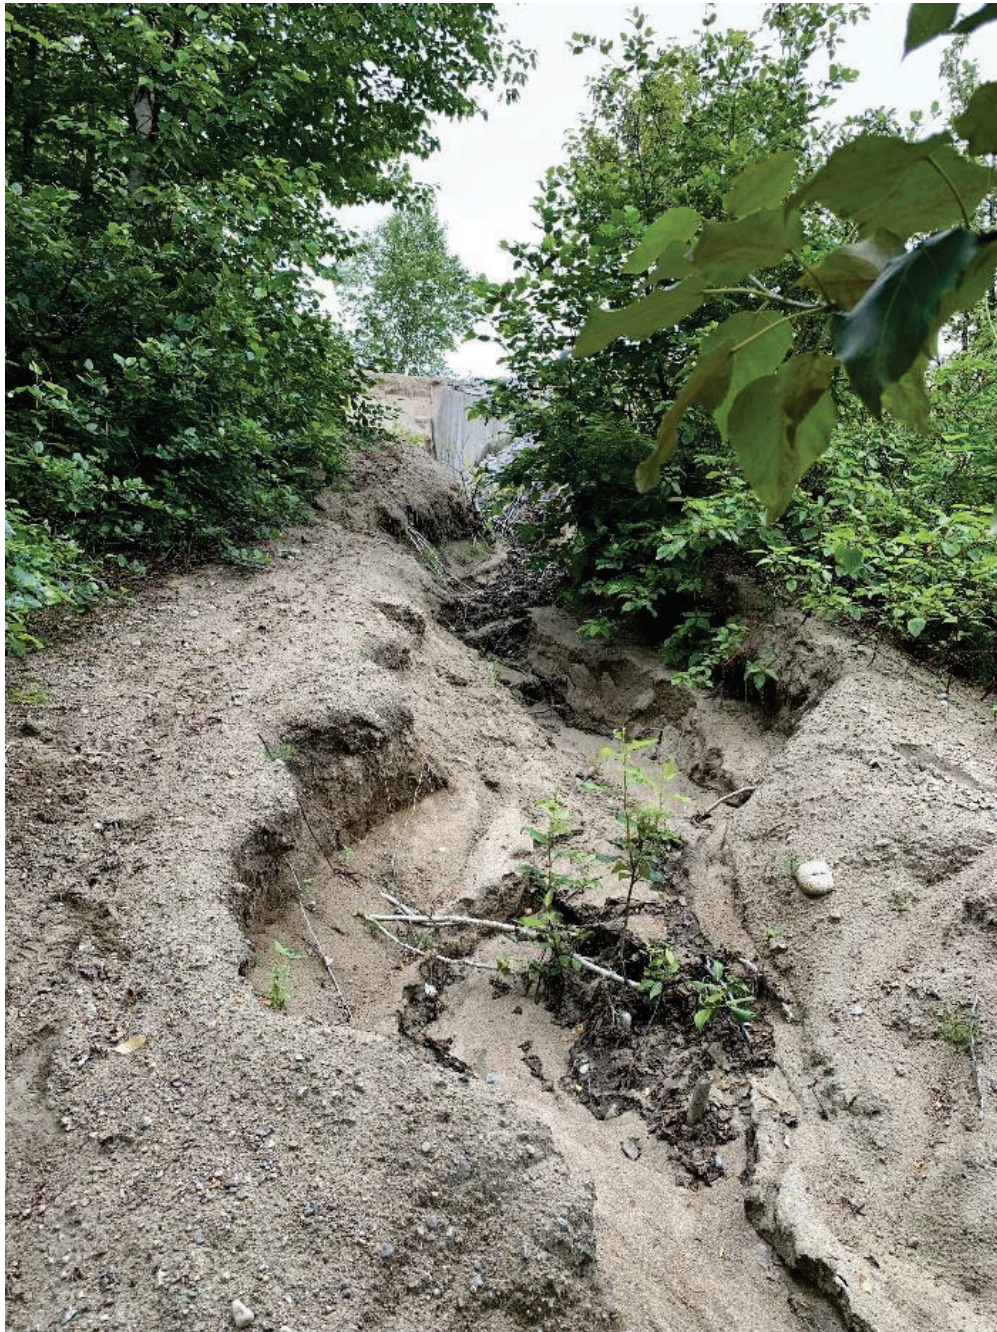
**Figure 3-13 : Zone de ravinement 3 (milieu)**

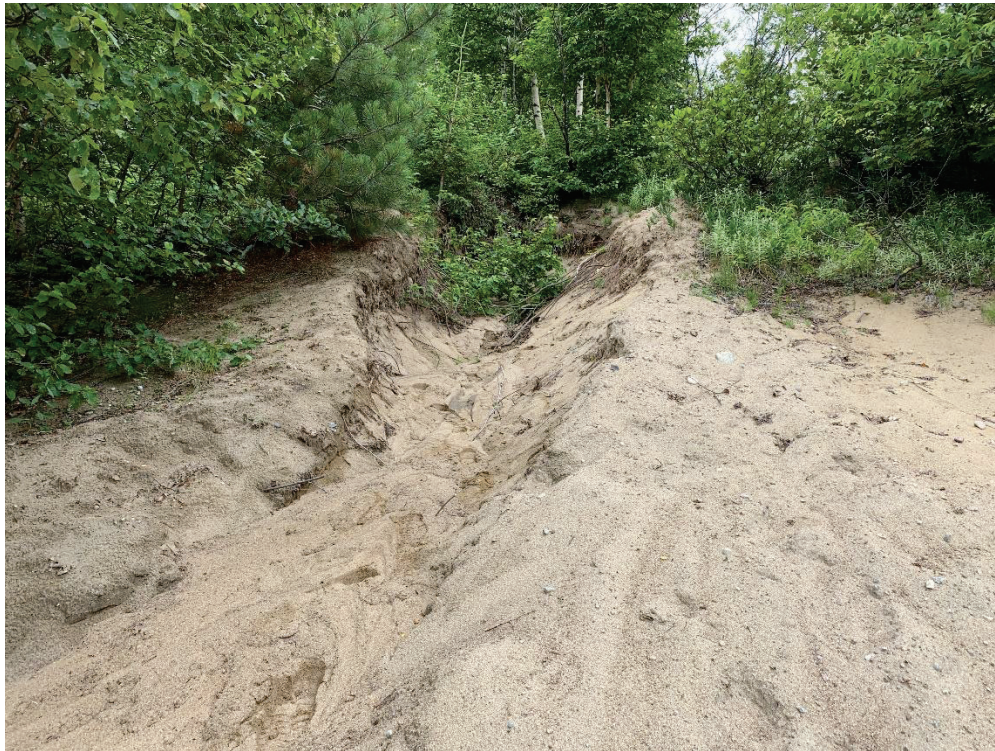
**Figure 3-14 : Zone de ravinement 3 (aval)**

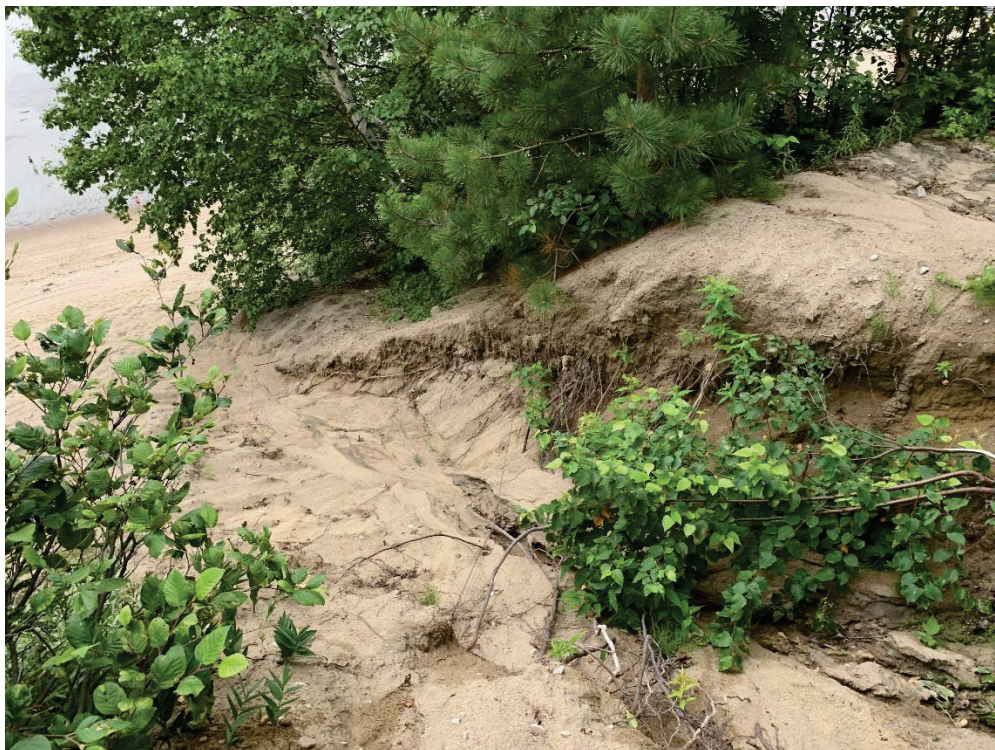
**Figure 3-15 : Zone de ravinement 3 (aval)**

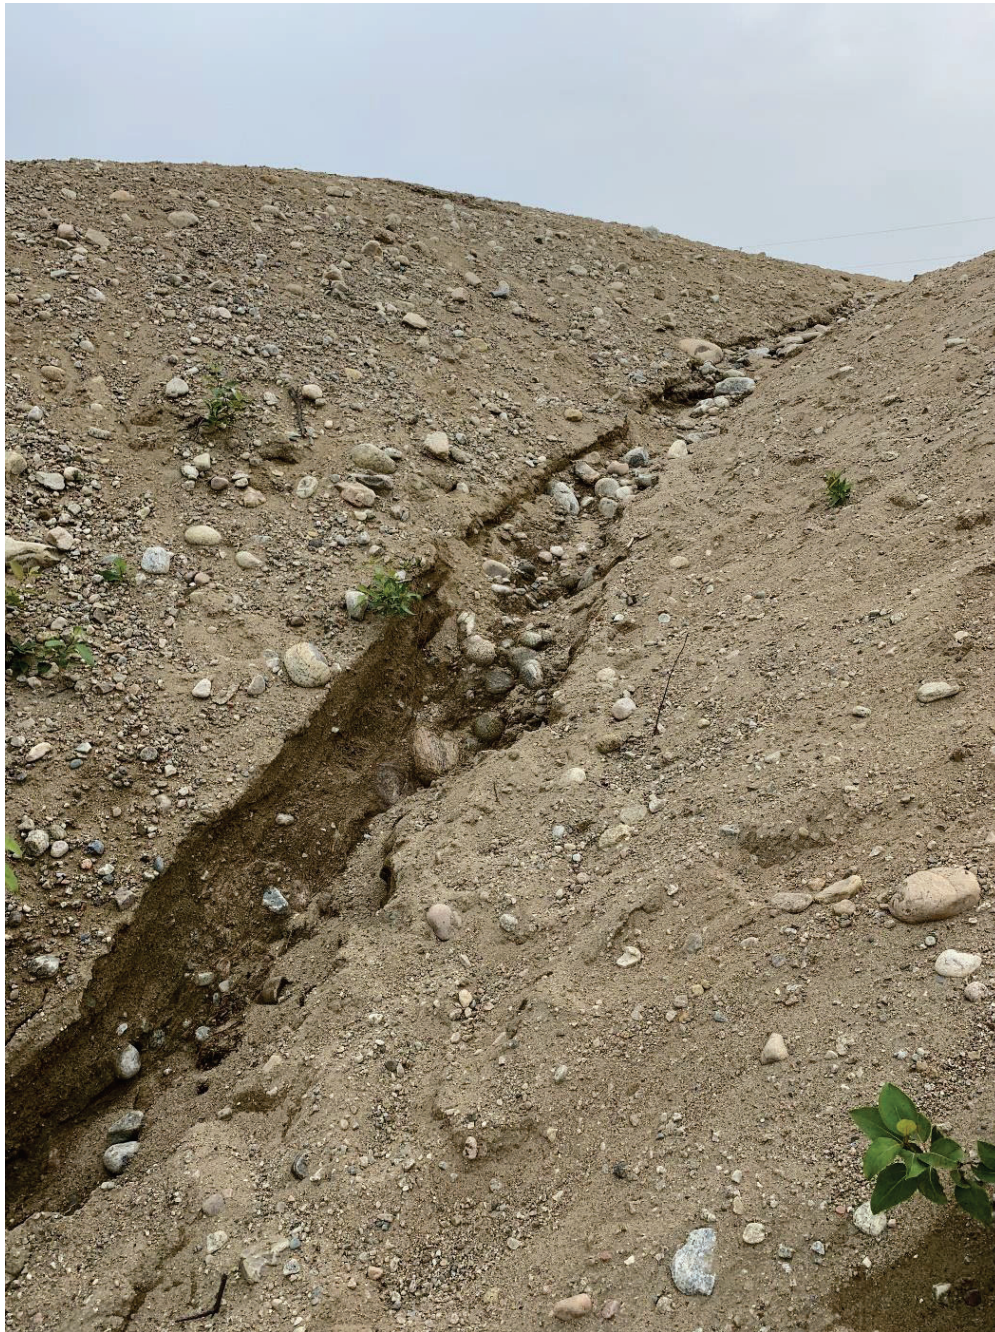
**Figure 3-16 : Zone de ravinement 4 (amont)**

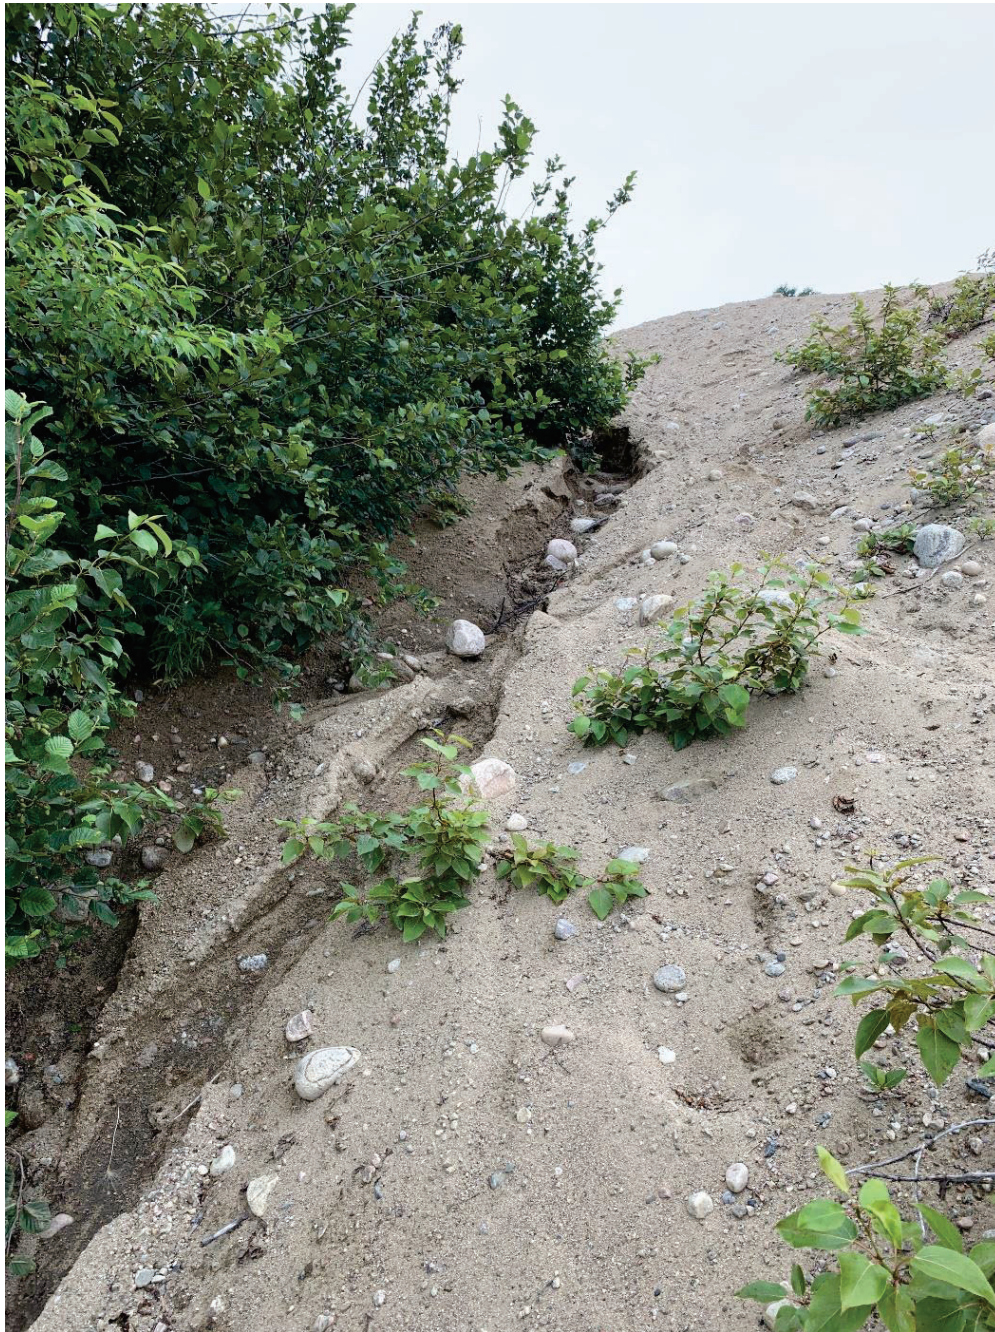
**Figure 3-17 : Zone de ravinement 4 (milieu et aval)**

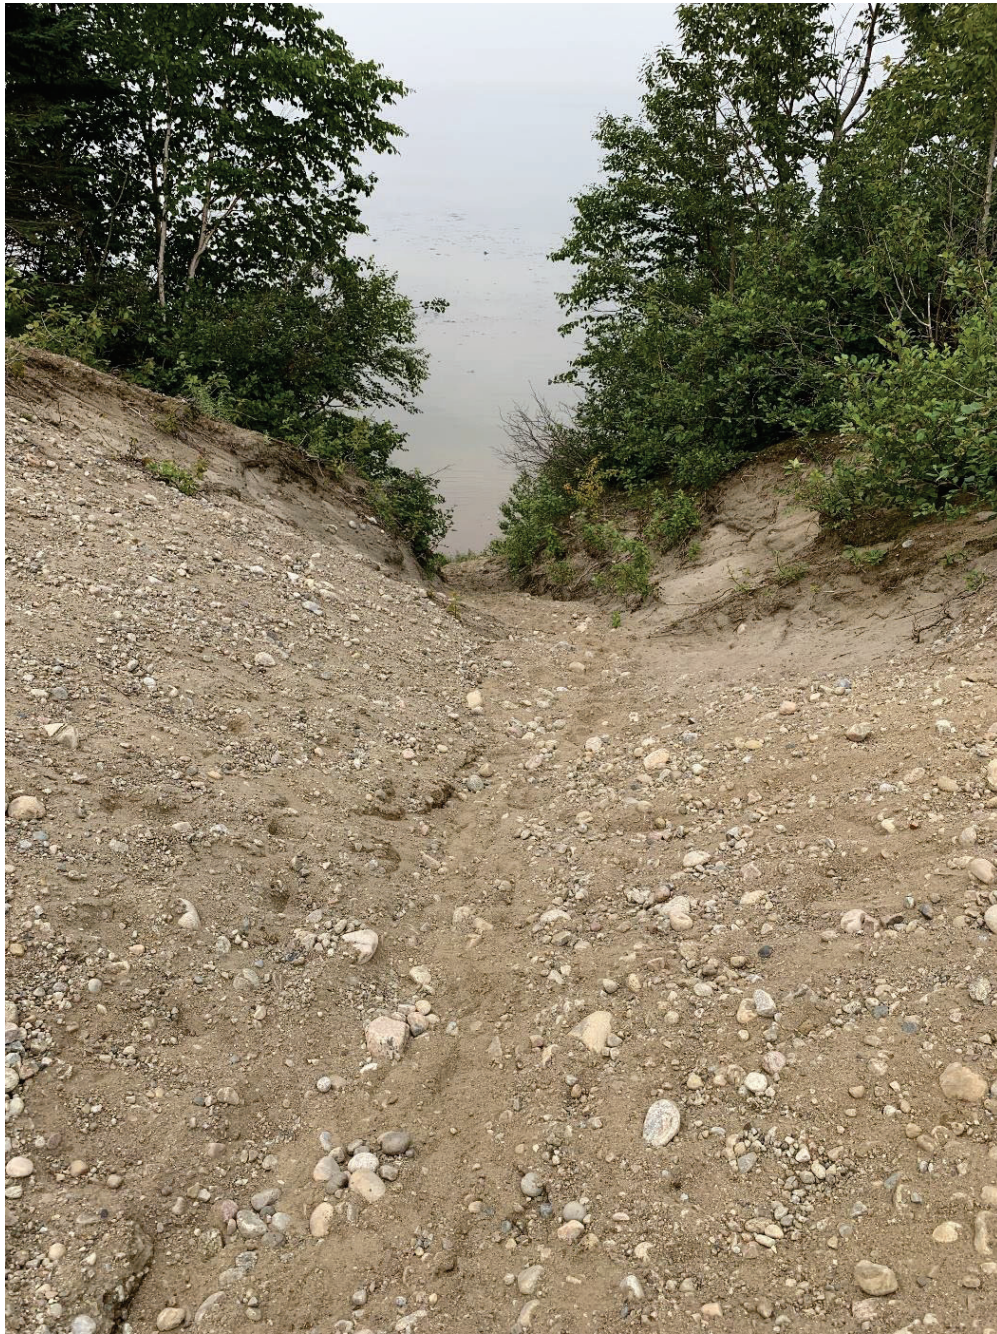
**Figure 3-18 : Zone de ravinement 5 (amont)**

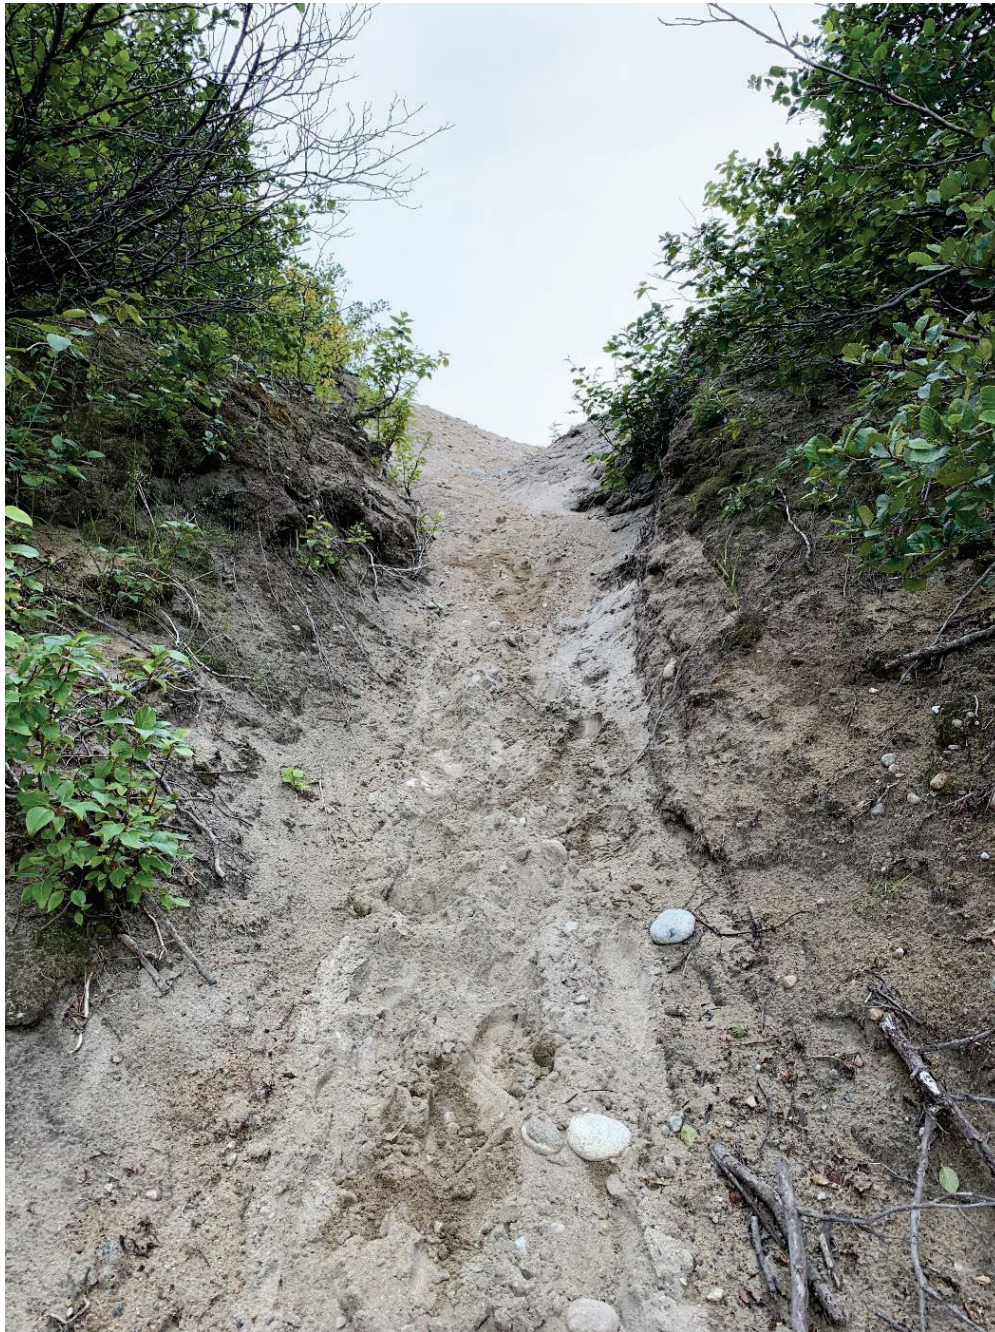
**Figure 3-19 : Zone de ravinement 5 (milieu et aval)**

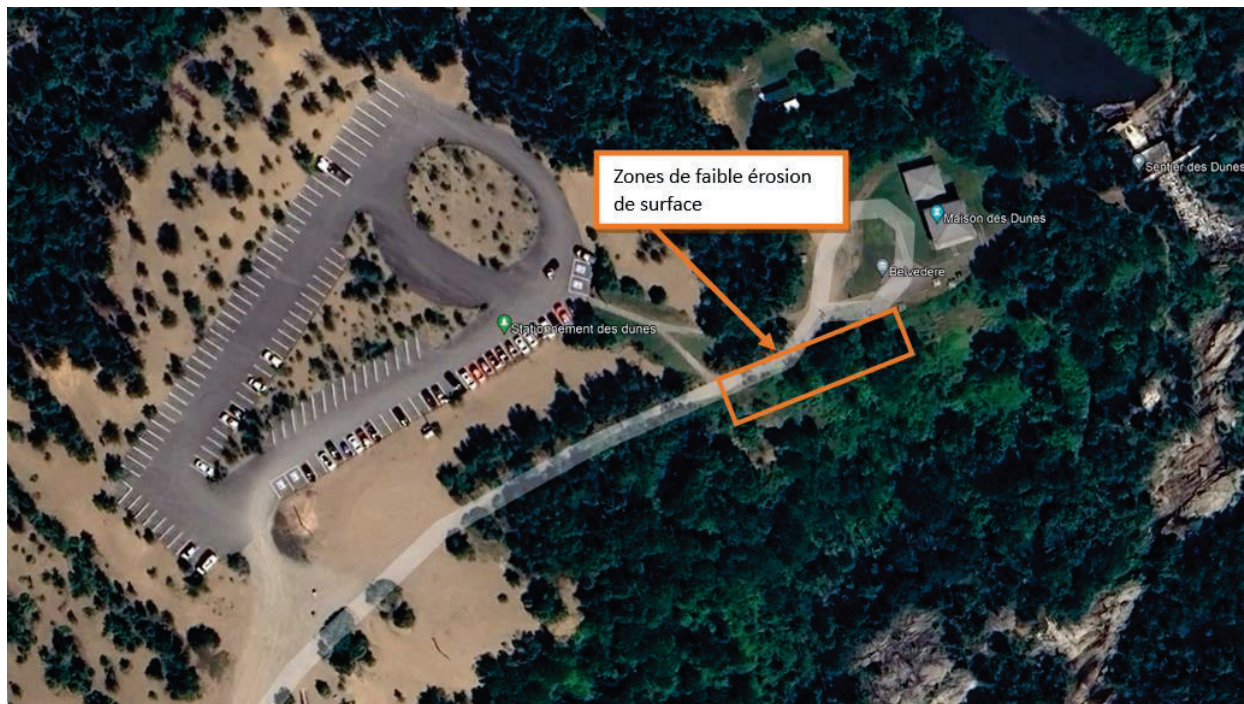
Une zone supplémentaire ayant une problématique d'érosion de surface a été observée un peu plus à l'est que les 5 zones préliminairement identifiées, dans la zone de sols qui n'est pas affectée par l'érosion en pied de talus du Fleuve (NS1). La figure ci-dessous montre la position approximative de cette zone.

**Figure 3-20 : Zones de faible érosion de surface observées**

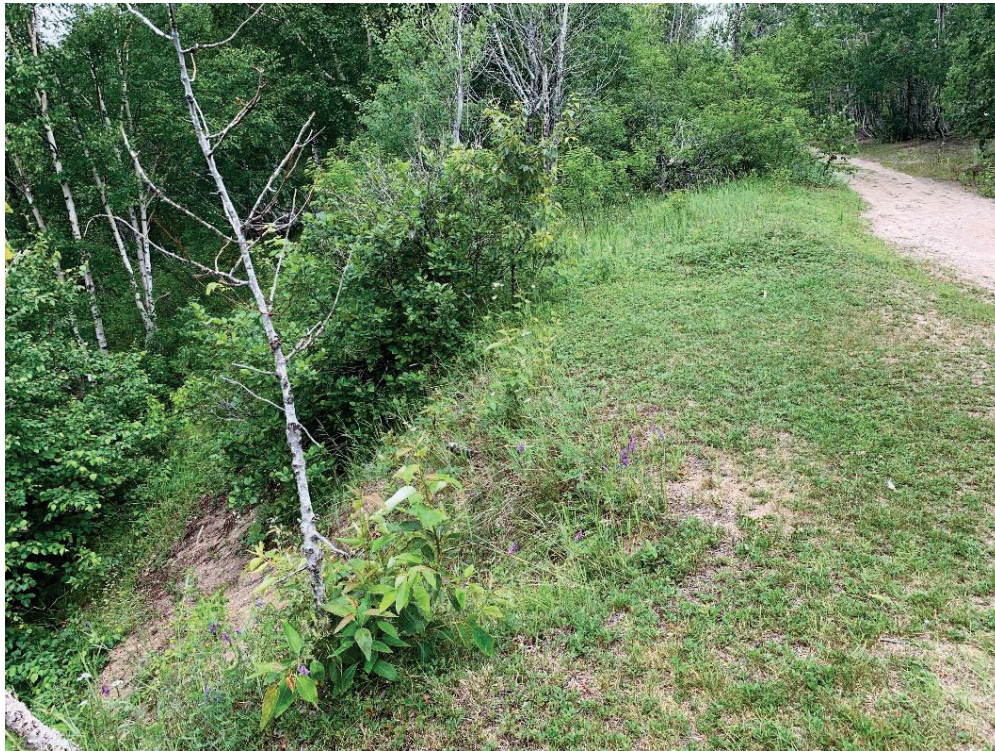
Dans cette zone, il y a présence de deux secteurs préférentiels qui se sont créés et par lesquels l'eau de surface circule pour descendre le talus vers le fleuve. Si une gestion efficace de l'eau de surface n'est pas mise en place dans ce secteur, ces zones pourraient se détériorer à moyen/long terme et causer un recul potentiel du sommet de talus. Dans ce secteur, la végétation est beaucoup plus dense et mature que dans les zones des dunes en sable. Une analyse de stabilité globale a été effectuée non loin de cette zone par la firme Englobe. Les recommandations qui en découlent doivent être consultées avant la mise en place de mesures correctives. Il est à noter que dans ce secteur, le socle rocheux a été relevé comme apparent à plusieurs endroits ou en faible profondeur, notamment dans la partie inférieure et au pied de la pente, limitant le risque d'instabilité globale du talus. Ainsi, s'il y a risque de glissement ou de décrochements, ces derniers seront d'ordre superficiel et provoqueront seulement un léger recul du sommet de talus. Les photos qui suivent présentent la problématique d'érosion de surface observée dans cette zone lors de la visite d'inspection.

**Figure 3-21 : Zone d'érosion mineure en sommet de talus**

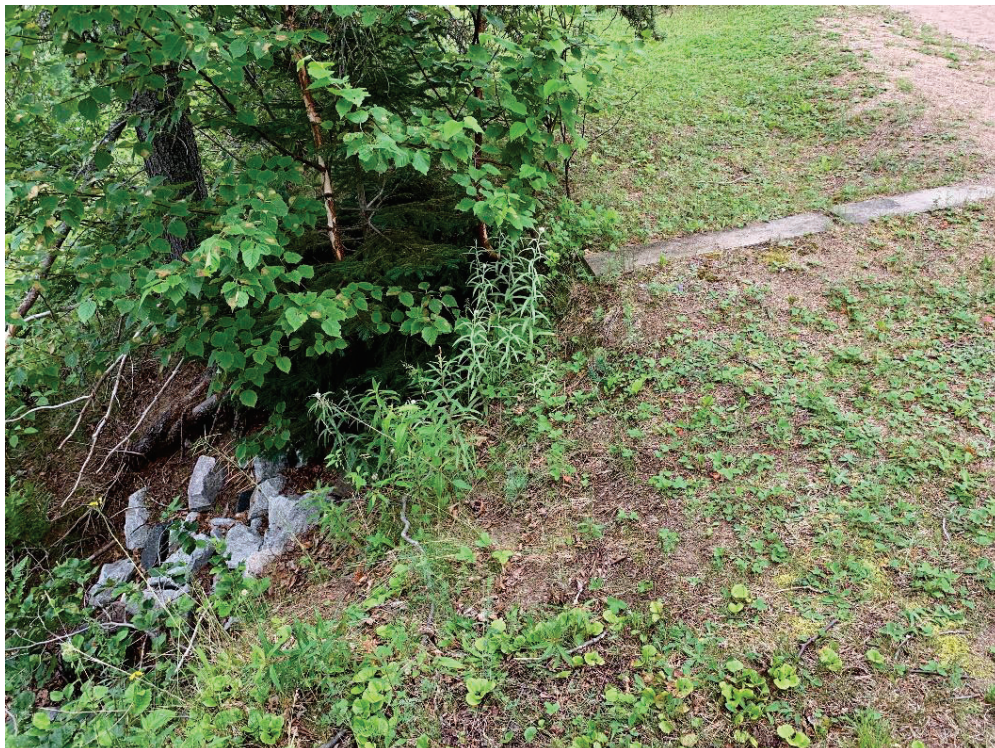
**Figure 3-22 : Zone d'érosion mineure en sommet de talus**

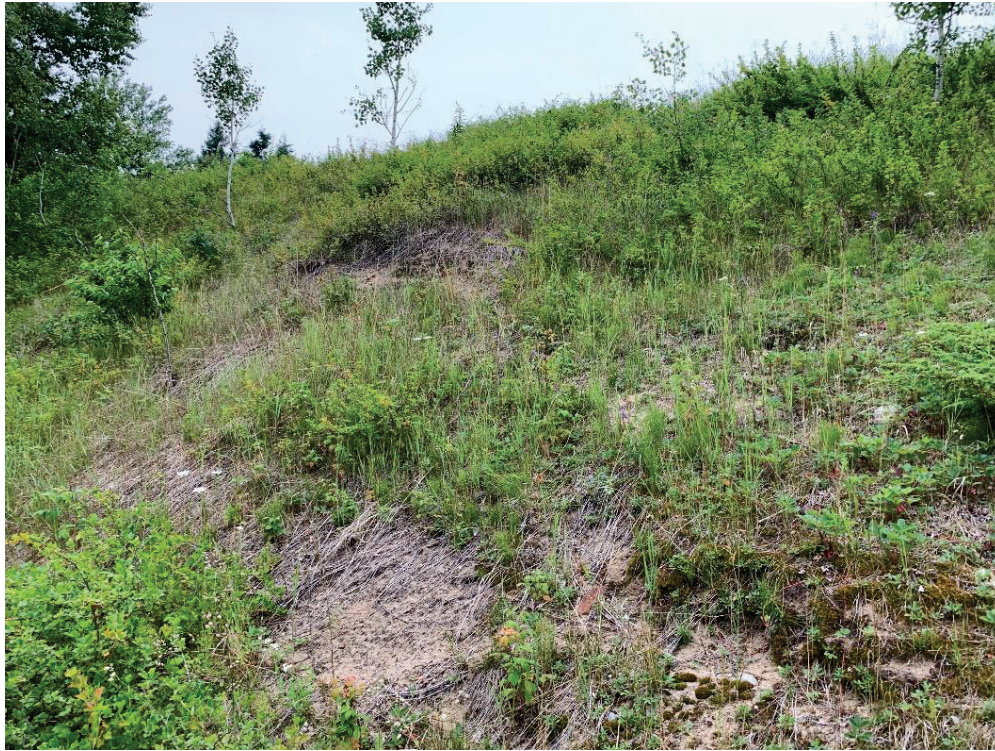
**Figure 3-23 : État du sommet de talus au droit de la maison des dunes**
