## Maison des Dunes

Chemin de la Rivière-du-Moulin-à-Baude,  
Tadoussac, Québec G0T 2A0

### Étude de vétusté / états d'actif

10 octobre 2023

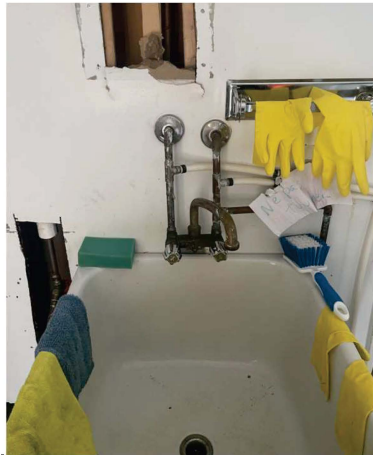
L'alimentation de l'évier situé au niveau de l'étage du bâtiment principal de la Maison des Dunes provient d'une connexion dans l'annexe. Voir photo ici-bas.

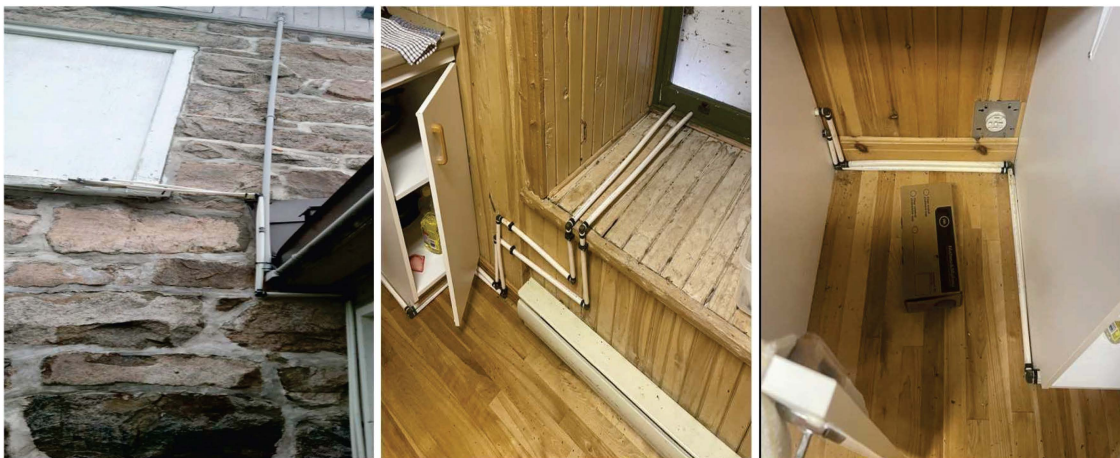
L'alimentation d'eau en PEX qui alimente l'évier passe par l'extérieur du bâtiment et entre par le cadre d'une fenêtre. La tuyauterie n'est pas calorifugée.

Le système de tuyauterie d'eau domestique devrait passer par l'intérieur du bâtiment et non par l'extérieur. Il sera mis à niveau par le fait même. Des travaux en architecture sont à prévoir.

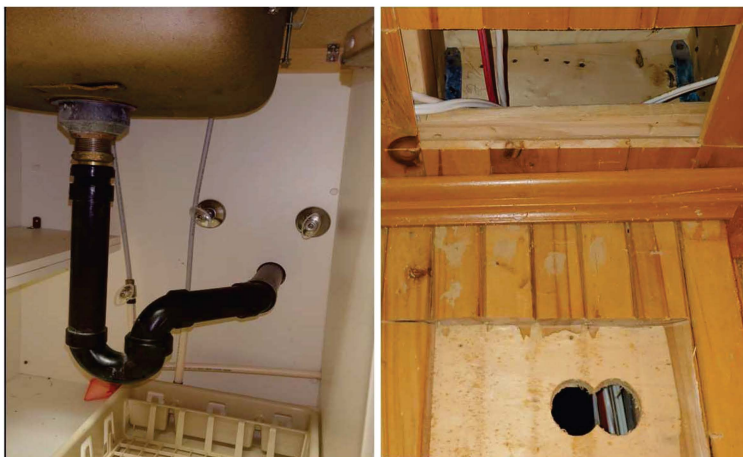
Le drainage passe par un soufflage situé sous l'évier et est constitué d'ABS.

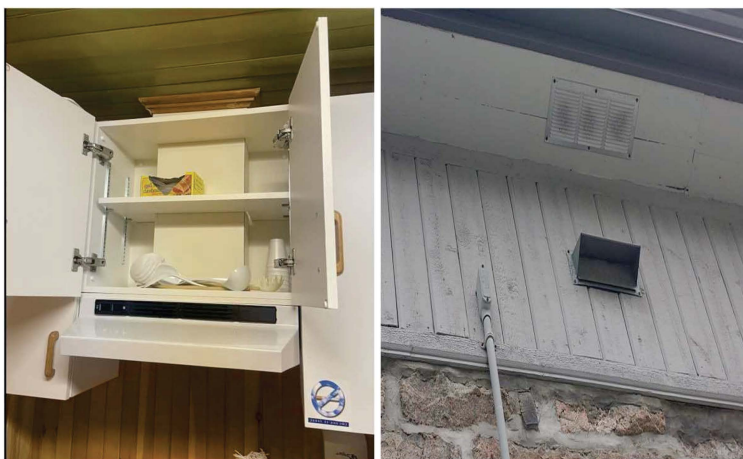
Le bâtiment principal de la Maison des Dunes ne possède aucune ventilation mécanique à part un ventilateur d'extraction pour la hotte de la cuisinière. Le ventilateur est fonctionnel, mais pourrait être remplacé si le besoin est nécessaire, car il est vieux et bruyant. Cette hotte est de type résidentiel et doit donc être utilisée en ce sens selon le code de construction du Québec.

Le remplacement de la hotte de cuisine serait nécessaire si la réinstallation d'une cuisinière est faite. Un nettoyage du conduit d'évacuation est fortement suggéré. L'usage ne reste que résidentiel.

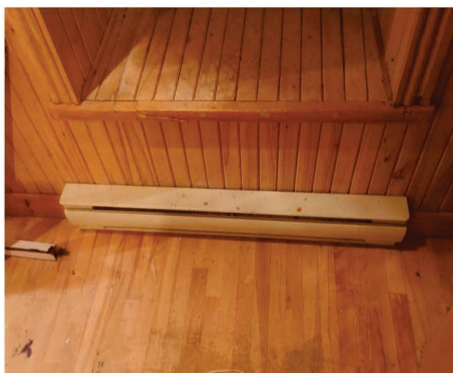
Des plinthes électriques assurent le chauffage des espaces. Ces plinthes sont positionnées sous chaque fenêtre et sont contrôlées par des thermostats bimétals.

Un nettoyage complet des systèmes de chauffage par plinthes électriques est nécessaire, car la présence de poussière et d'excréments de souris était présente. La possibilité de remplacer les plinthes électriques pourrait aussi être une option. À l'estimation, il faudrait ajouter 2000\$ à la ligne 3.3.

Les thermostats bimétals sont à remplacer pour un contrôle digital du chauffage. Ceci augmentera le confort et permettra aussi d'ajuster la température selon l'occupation du bâtiment (recul nocturne et non occupé)

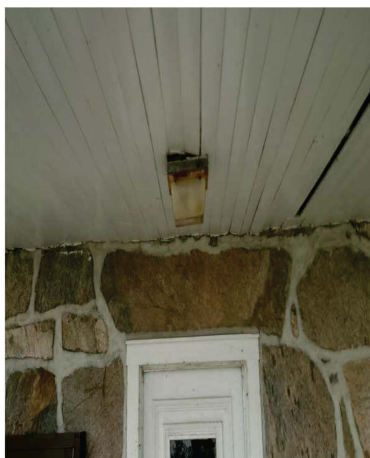
L'éclairage extérieur sur le bâtiment principal de la Maison des Dunes semble en mauvais état et il est recommandé de la remplacer.

Le bâtiment principal de la Maison des Dunes possède de l'éclairage extérieur, ces appareils sont vraiment vieux et désuets. Il est recommandé de les remplacer.

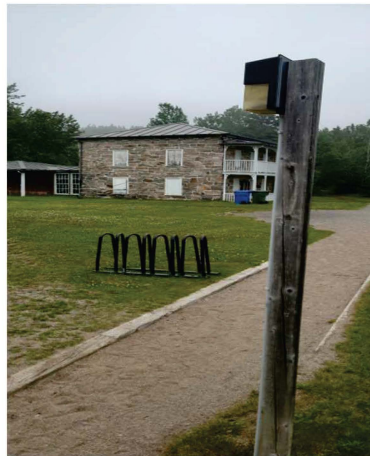
Il y a aussi présence de poteaux d'éclairage de sentier qui sont raccordés au panneau électrique de l'annexe.
