La Société des établissements de plein air du Québec (SEPAQ)  
**Rapport d'état sur l'enveloppe et diverses composantes**  
Maison des Dunes  
Chemin de la Rivière-du-Moulin-à-Baude, Tadoussac, Qc

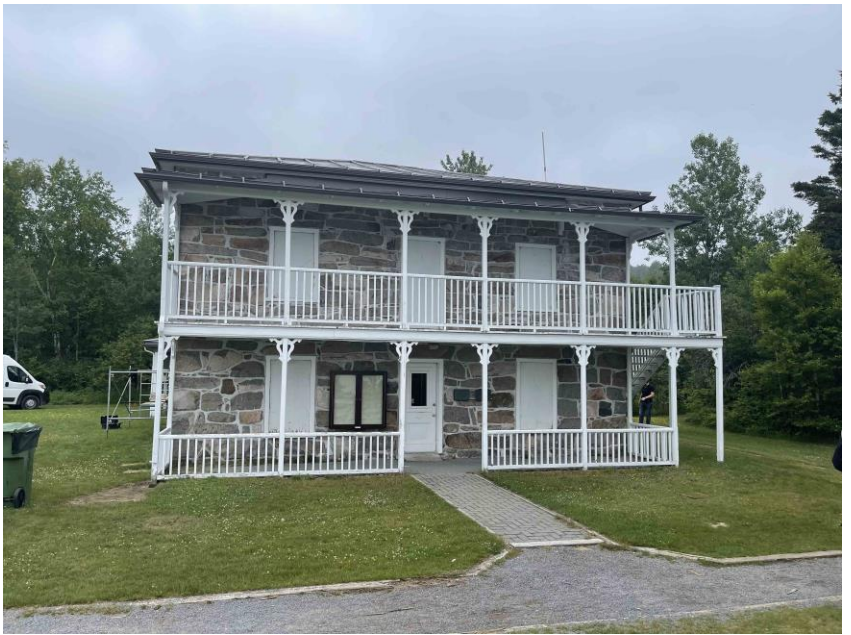
| # PHOTO | DESCRIPTION | PHOTO |
|---|---|---|
| PG(1) | | |

**Mur de pierre :** Murs de maçonnerie massive en pierre d'environ 800 mm d'épaisseur érigés à l'aide de pierre de granite et un mortier à base de chaux et de sable normalement utilisé pour des bâtiments historiques. Un rejointoiment de la maçonnerie a été réalisé en 2009 sur une épaisseur variant de 50 à 75mm d'épaisseur avec un mortier à base de ciment Portland. Ce type de mortier utilisé pour le rejointoiment n'a pas été réalisé avec un mortier à base de chaux du même type que celui existant. Le mortier utilisé en 2009, étant beaucoup plus dur, a assurément favorisé la fissuration de la pierre au lieu de permettre le mouvement, réduisant aussi la durabilité à long terme et favorisant le retrait, l'écaillage et la fissuration des joints. De plus lors du rejointoiment en 2009, les joints de mortier ont chevauché certaines pierres plus petites qui étaient à l'origine possiblement visibles. C'est pour cette raison que nous observons actuellement de gros joints de mortier.

Nous avons observé des pierres fissurées à plusieurs endroits ainsi qu'aux linteaux qui devront être remplacées dans de futurs travaux. Cependant, la maçonnerie massive n'est pas supportée uniquement par un linteau en pierre, mais aussi par une pièce de bois.

| - Démolition des joints de mortier de la maçonnerie sur 100% des façades afin d'enlever le mortier de rejointoiement installé en 2009;<br>- Rejointoyer la maçonnerie sur 100% sur $\pm 75$ mm de profondeur des façades avec un mortier à base de chaux et de sable adapté à un mur de maçonnerie massive. | 144 000 \$ |

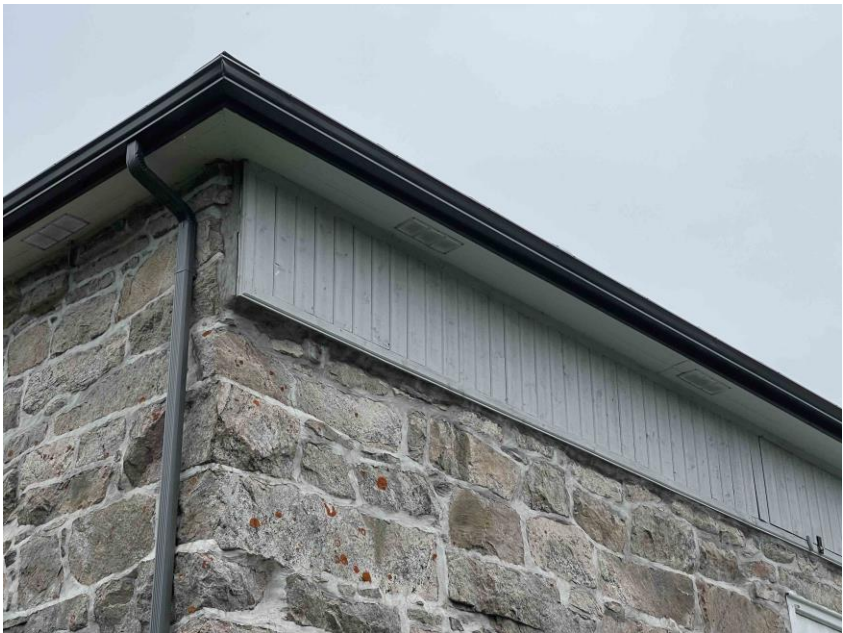
| # PHOTO | DESCRIPTION | PHOTO |
|---|---|---|
| DP(5) | | |

**Gouttière, descente et puits de captation :** Des gouttières et descentes ont été installées après 2007, à une date inconnue. Cette installation a grandement participé à protéger les façades de pierre, les fascias de bois et certaines autres composantes. À la base des descentes de gouttière, il est recommandé d'installer des puits de captation en gravier afin d'évacuer l'eau rapidement dans le sol.

| - Creuser à la base de chacune des descentes de gouttière un bac pour installer un gravier de rivière entouré d'un géotextile;<br>- Installer une nouvelle descente de gouttière dans le secteur de l'escalier;<br>- Ragréage des membrures de bois et des éléments de support;<br>- Installation d'un nouveau soffite de bois peint en intégrant une bande de ventilation avec moustiquaire de largeur adéquate et continue;<br>- Installation de moulure métallique au besoin;<br>- Scellant de finition. | 2 050 \$ |

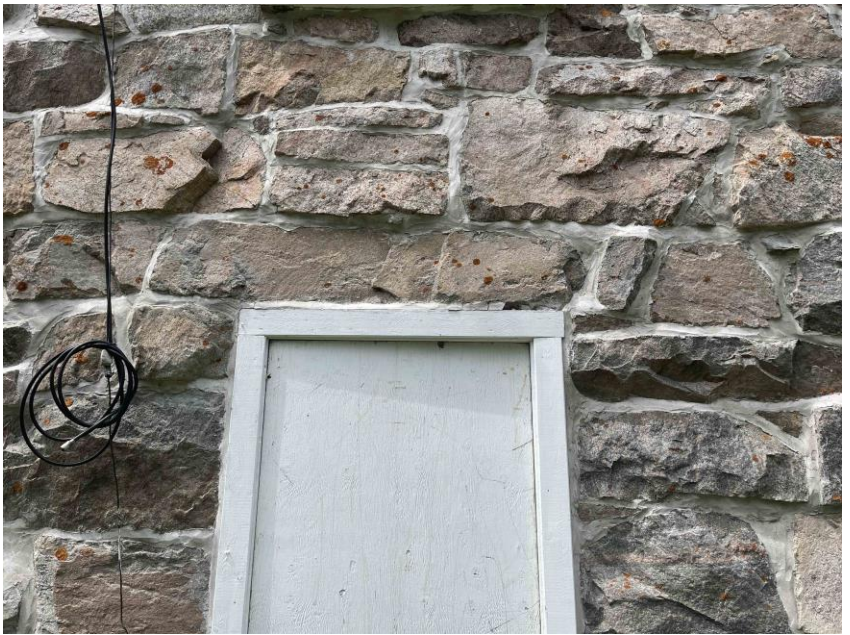
| # PHOTO | DESCRIPTION | PHOTO |
|---|---|---|
| DP(13) | | |

Nous retrouvons de la mousse en plus grande partie sur la pierre de la façade Nord et Nord-Est

| - Nettoyage de la maçonnerie pour enlever toutes les traces de mousse et végétaux. | 5 280 \$ |

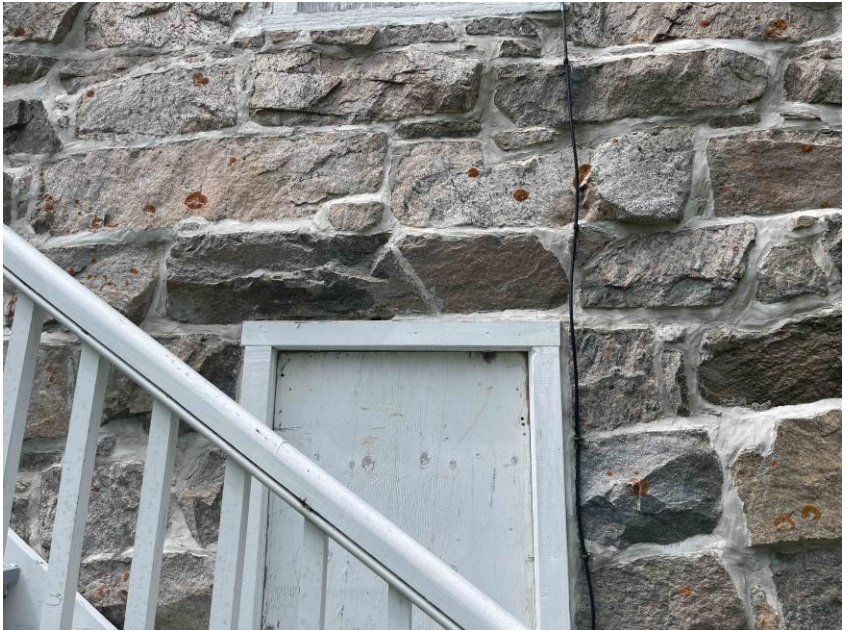
| # PHOTO | DESCRIPTION | PHOTO |
|---|---|---|
| DP(14) | | |

Nous retrouvons sur la façade Nord, près des soffites, l'extrémité d'ancienne structure de bois exposé aux intempéries. Ces extrémités devraient être protégées et recouvertes pour éviter la

pourriture des éléments de l'ancienne structure de toit. Une vérification approfondie est fortement recommandée afin de constater l'état de ces pièces de bois.

| - Vérification de l'état des éléments de la structure de bois de l'ancienne toiture exposé aux intempéries. | 2 000 \$ |
| - Modification des éléments de la structure de bois de l'ancienne toiture exposés. Installer une pierre de recouvrement afin de protéger ces éléments de bois. | 9 000 \$ |

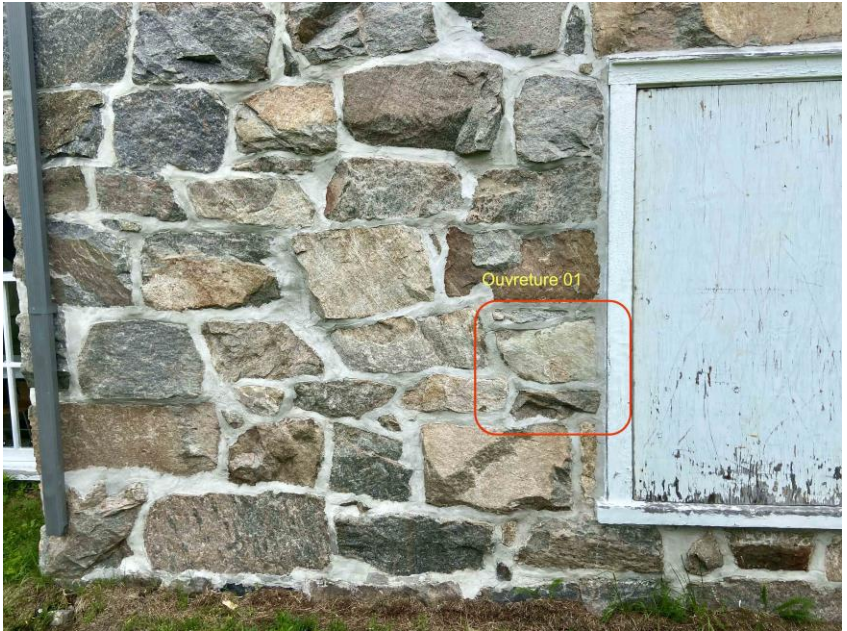
| # PHOTO | DESCRIPTION | PHOTO |
|---|---|---|
| OVP(1) | | |

Lors de la réalisation des 3 ouvertures exploratoires, nous avons remarqué que le mortier de pose est désagrégré sur une profondeur d'environ 200mm. Cette caractéristique est d'ailleurs principalement visible sur les façades Nord et Nord-Est. Le mortier ne contribue donc plus à sa fonction principale de bien lier les éléments de pierre entre elles et affaiblit ainsi globalement l'ouvrage de maçonnerie.

| - Démolition des joints de mortier de pose lors de la construction d'origine en profondeur ( $\pm 200$ mm) de la maçonnerie sur 50% des façades afin d'enlever le mortier de pose désagrégé;<br>- Rejointoyer la maçonnerie sur 50% des façades avec un mortier à base de chaux et de sable adapté à un mur de maçonnerie massive sur environ 200 mm de profondeur;<br>- Remplacer les petites pierres en surface afin de limiter la largeur des joints de mortier apparents.<br>- Remplacement de pierre de granite fissurée estimé sommairement à 10% par une nouvelle. | 91 200 \$ |
