Projet Horne 5 à Rouyn-Noranda par  
Ressources Falco Ltée

# RAPPORT ANNUEL 2023

Suivi environnemental

Mars 2024

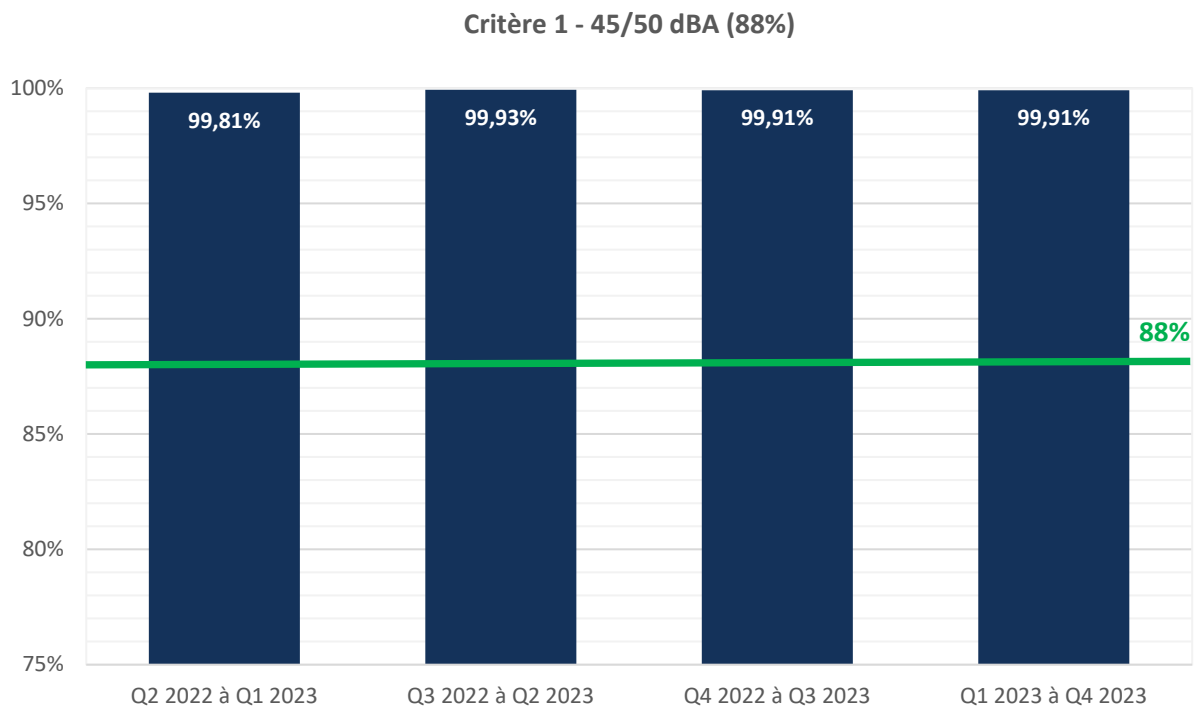
Figure 1 : Conformité 45 dBA de nuit et 50 dBA de jour

Les résultats du suivi sonore sont présentés dans un rapport trimestriel et sont comparés aux critères applicables. En 2023, les niveaux sonores générés par l'exploitation du Complexe n'ont jamais dépassé 55 dBA le jour et 50 dBA la nuit. Pour ce qui est de l'exigence de respecter le niveau acoustique d'évaluation le plus élevé entre le niveau de bruit résiduel et le niveau maximal de 50 dBA le jour et de 45 dBA la nuit en moyenne 88% du temps, ce critère a aussi été respecté tel que démontré à la figure 1.

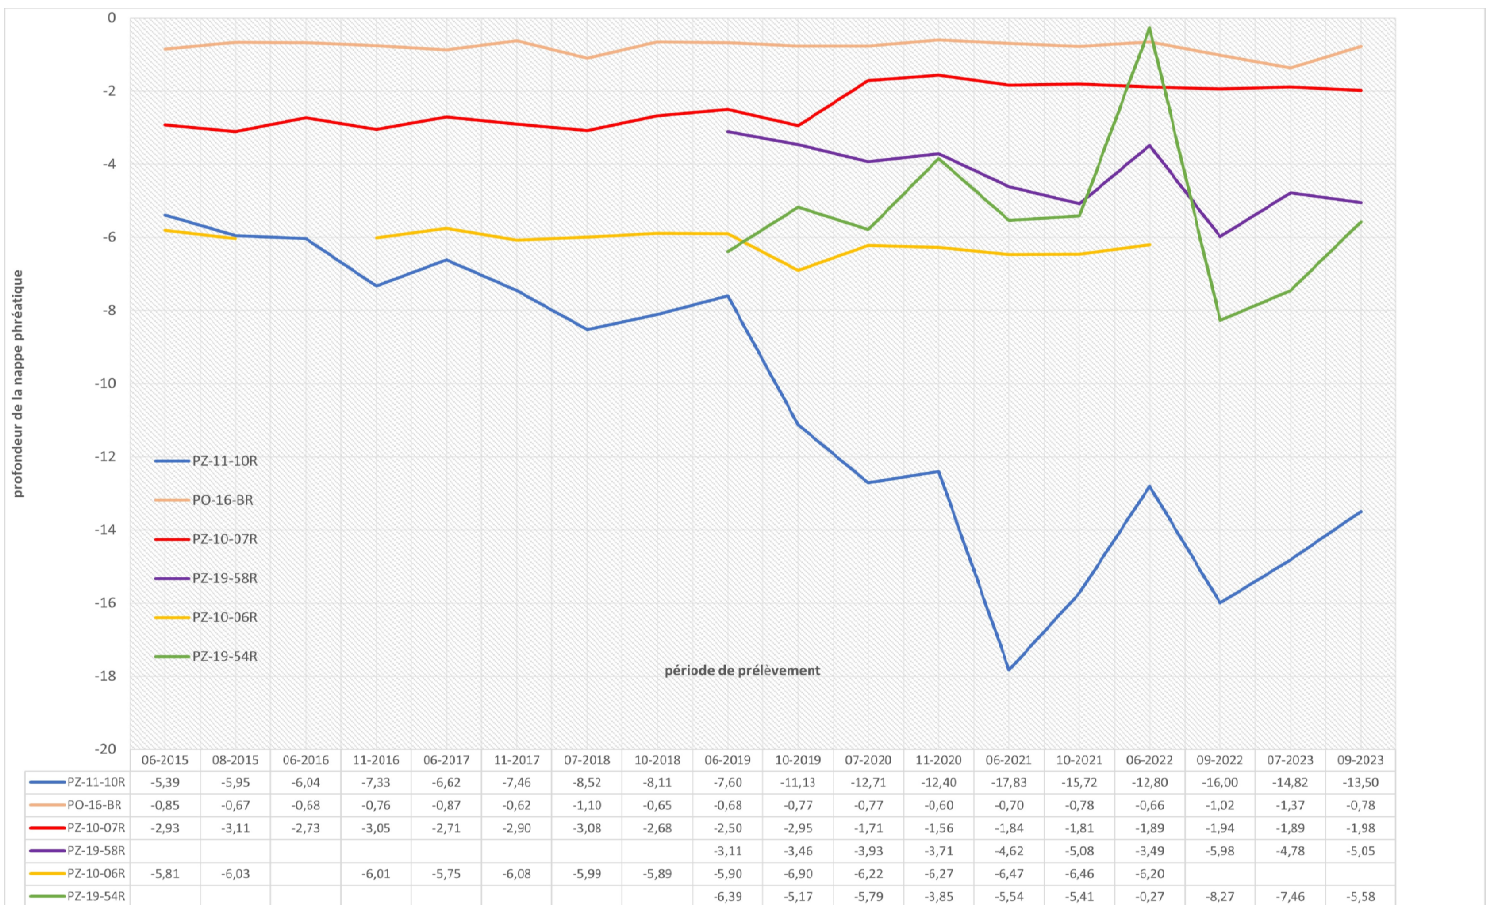
Figure 3: Évolution du rabattement de la nappe phréatique depuis 2011

Les piézomètres PZ-11-10R, PZ-19-58R et PZ-19-54R ont enregistré une tendance à la hausse du niveau d'eau. Les eaux de la nappe aquifère sont remontées durant toute l'année jusqu'au mois de septembre.

Les lectures à PZ-19-58R (à l'est de la rue Hochelaga à l'intersection de la rue de la paix) indiquent qu'un rabattement cumulatif de l'ordre de 1,94 mètre a été observé depuis son installation en 2019 et que sa tendance est à la baisse de l'ordre de 38 mm par mois.

Les lectures à PZ-11-10R (stade OSISKO) indiquent qu'un rabattement cumulatif de l'ordre de 9,93 mètres a été observé depuis son installation en 2011. La tendance à la baisse est de l'ordre de 67 mm par mois depuis 2011.

Les données du PZ-21-66 installé en 2021 près du musée minier ont enregistré un niveau stable des eaux souterraines.
