# PLAN DE SÉCURITÉ POUR LE CHEMIN D'ACCÈS (9E RANG) LET ST-BRUNO

RÉGIE DES MATIÈRES RÉSIDUELLES DU  
LAC SAINT-JEAN

RAPPORT FINAL

PROJET NO. : CA0014831.2605  
DATE : MAI 2024

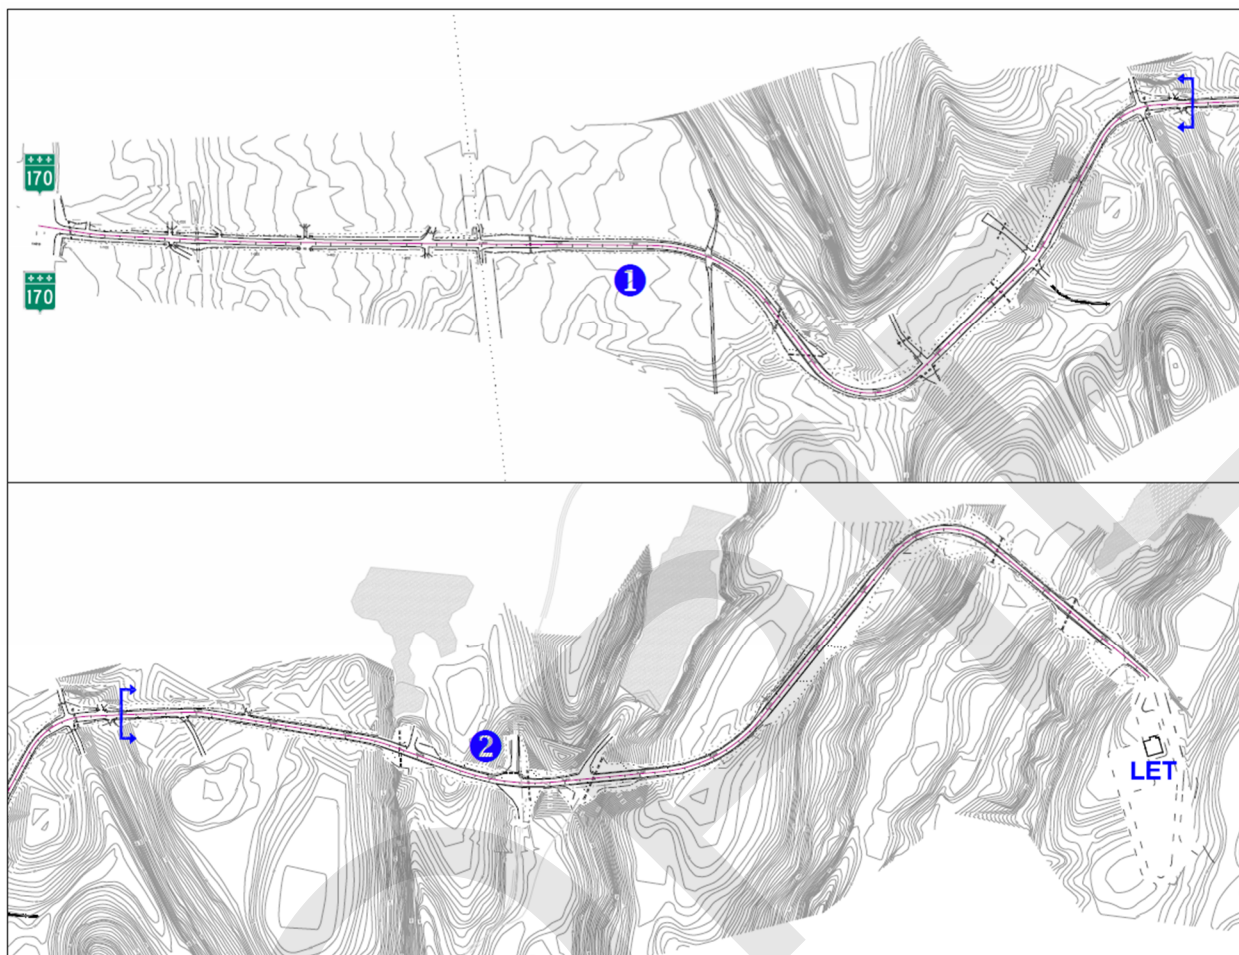
**Figure 2-1** Localisations des relevés de vitesse

Les localisations retenues pour les relevés sont présentées à la figure 2-1. Le premier site se trouve à l'extrémité sud du tronçon en milieu agricole alors que le second se trouve à l'intersection avec le chemin du Lac Marco, soit dans une courbe rentrante entre deux pentes fortes.

Cette localisation se trouve à l'entrée d'une courbe en direction sud et en sortie de courbe en direction nord. Selon les résultats du relevé, tous les véhicules particuliers circulaient à plus de 40 km/h (vitesse affichée) et la plupart au-delà de 60 km/h. Concernant les camions, on note qu'environ la moitié circulaient à une vitesse en deçà de 50 km/h, et ce, dans chaque direction.

Cet endroit est localisé dans une courbe rentrante, entre deux pentes fortes de 11,5 %. La plupart des usagers circulent à des vitesses supérieures à la vitesse affichée. Presque tous les véhicules particuliers circulent à plus de 60 km/h alors qu'environ 70 % des camions vont au-delà de cette vitesse. On note également que les véhicules particuliers ont des vitesses moyennes de 20 à 30 km/h supérieures à celles des camions à cet endroit.

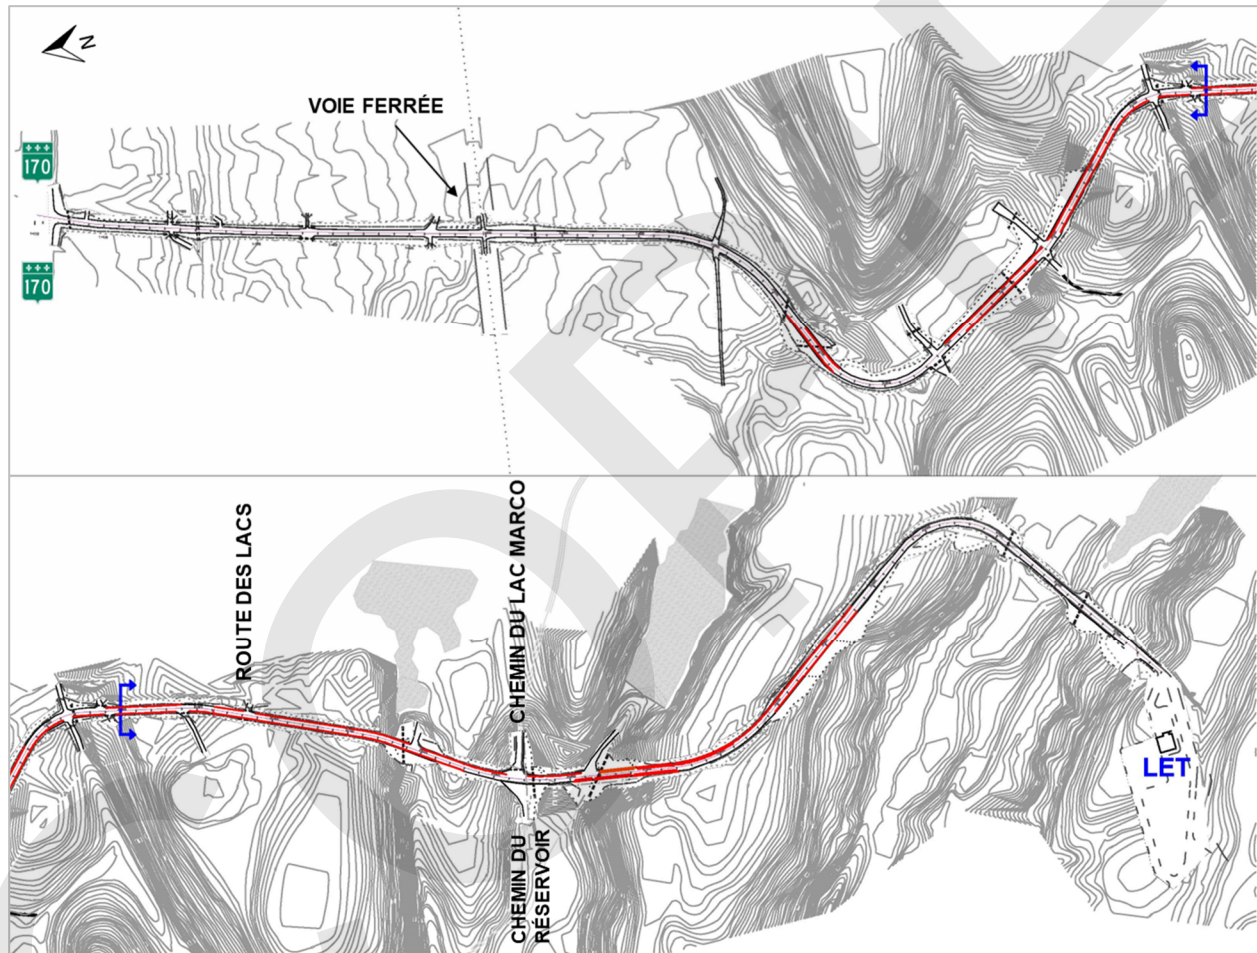
Figure 2-3 Vue en plan du 9e Rang

La figure 2-3 présente la vue en plan du 9<sup>e</sup> Rang et les routes croisant le 9<sup>e</sup> Rang y sont localisées. Il est à noter que vu les fortes pentes dans le secteur montagneux du 9<sup>e</sup> Rang, la géométrie de la route change à certains endroits (illustrés en rouge sur la figure 2-3) pour inclure des bordures en pavage afin de limiter l'érosion des talus. Lorsqu'on retrouve des bordures en pavage, les accotements sont moins larges : les largeurs des voies sont maintenues avec seulement un accotement pavé de 0,5 mètre. La figure 2-4 présente une coupe-type d'une section du 9<sup>e</sup> Rang présentant des bordures en pavage.

L'analyse des rayons révèle que les courbes horizontales respectent les normes, à l'exception de la courbe au chainage 4+368. Cette courbe est située à l'entrée du lieu d'enfouissement technique, de sorte qu'elle ne représente pas un enjeu pour la cohabitation entre les camions et les résidents du lac Marco.

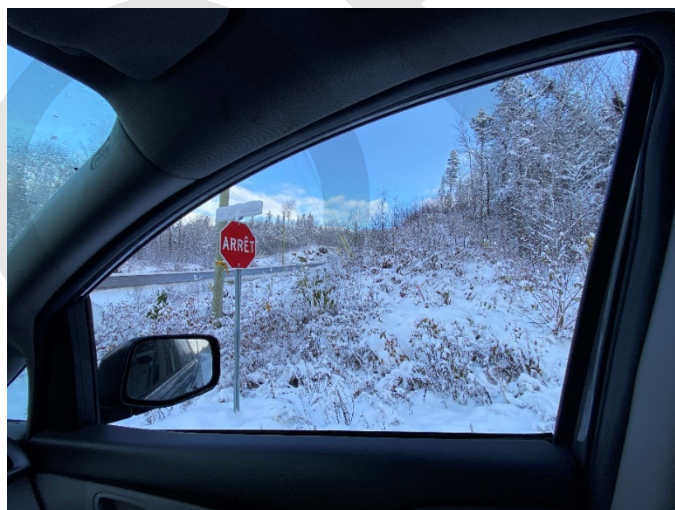
**Figure 2-5 Vue de l'approche nord depuis l'accès sud pour un véhicule arrêté à la ligne d'arrêt**

Toutefois, ces distances sont calculées en aval de la ligne d'arrêt. En effet, les relevés terrain ont permis de constater que la ligne d'arrêt à l'accès sud est reculée par rapport au carrefour et vu la présence d'un talus, cet emplacement ne permet pas une bonne visibilité, tel qu'illustré aux figures 2-5 et 2-6. Les véhicules sortant du chemin du Lac Marco doivent donc s'avancer plus près de 9<sup>e</sup> Rang afin d'évaluer s'ils peuvent exécuter leur manœuvre sécuritairement.

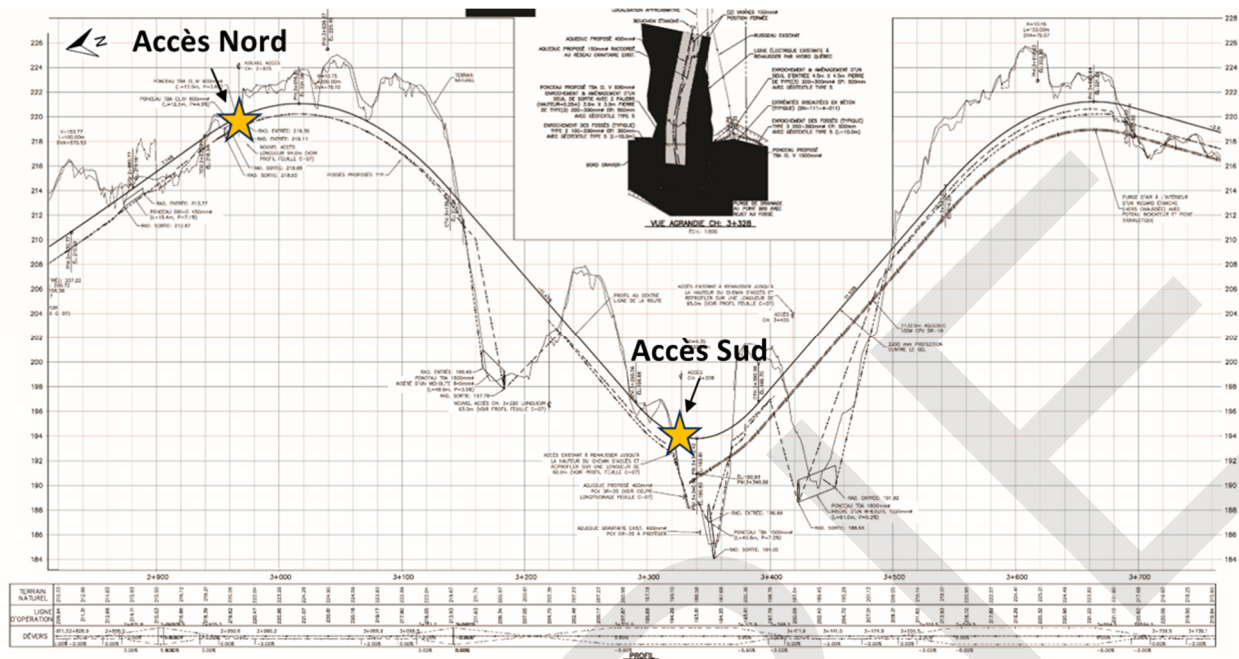
**Figure 2-7 Localisation des accès - Profil vertical du 9<sup>e</sup> Rang**

- Les courbes rentrantes aux chainages 1+158, 3+291 et 4+158. Ces courbes étant des courbes rentrantes, l'enjeu de visibilité est moins problématique ;
- La courbe saillante au chainage 4+368. Cette courbe étant située à l'entrée du lieu d'enfouissement technique, celle-ci ne représente pas un enjeu pour la cohabitation entre les camions et les résidents du lac Marco.

L'analyse du profil révèle aussi que certaines pentes sont supérieures à la valeur maximale prescrite par les normes (10%) : entre les chainages 3+139 et 3+291, 3+391 et 3+542, 3+985 et 4+158 ainsi que 4+258 et 4+368.

Ainsi, des problématiques de visibilité sont observées autant pour les automobilistes circulant sur le 9<sup>e</sup> Rang que ceux qui veulent y accéder. Les distances non conformes sont situées à l'approche sud de l'accès où on retrouve une courbe saillante avec des pentes de 7 % et 11 % de part et d'autre. L'accès est désaxé vers le nord par rapport au point haut de la courbe verticale, tel qu'illustré à la figure 2-7, engendrant des problèmes de visibilité à l'approche sud. Contrairement à l'accès sud qui est situé au creux d'une courbe rentrante et où la visibilité n'est pas un enjeu.
