AMÉNAGEMENT HYDROÉLECTRIQUE DE LA TOULNUSTOUC

ÉTUDES COMPLÉMENTAIRES

**SENSIBILITÉ DES RIVES À L'ÉROSION
DANS LE SECTEUR À DÉBIT MODIFIÉ**

MARS 2001

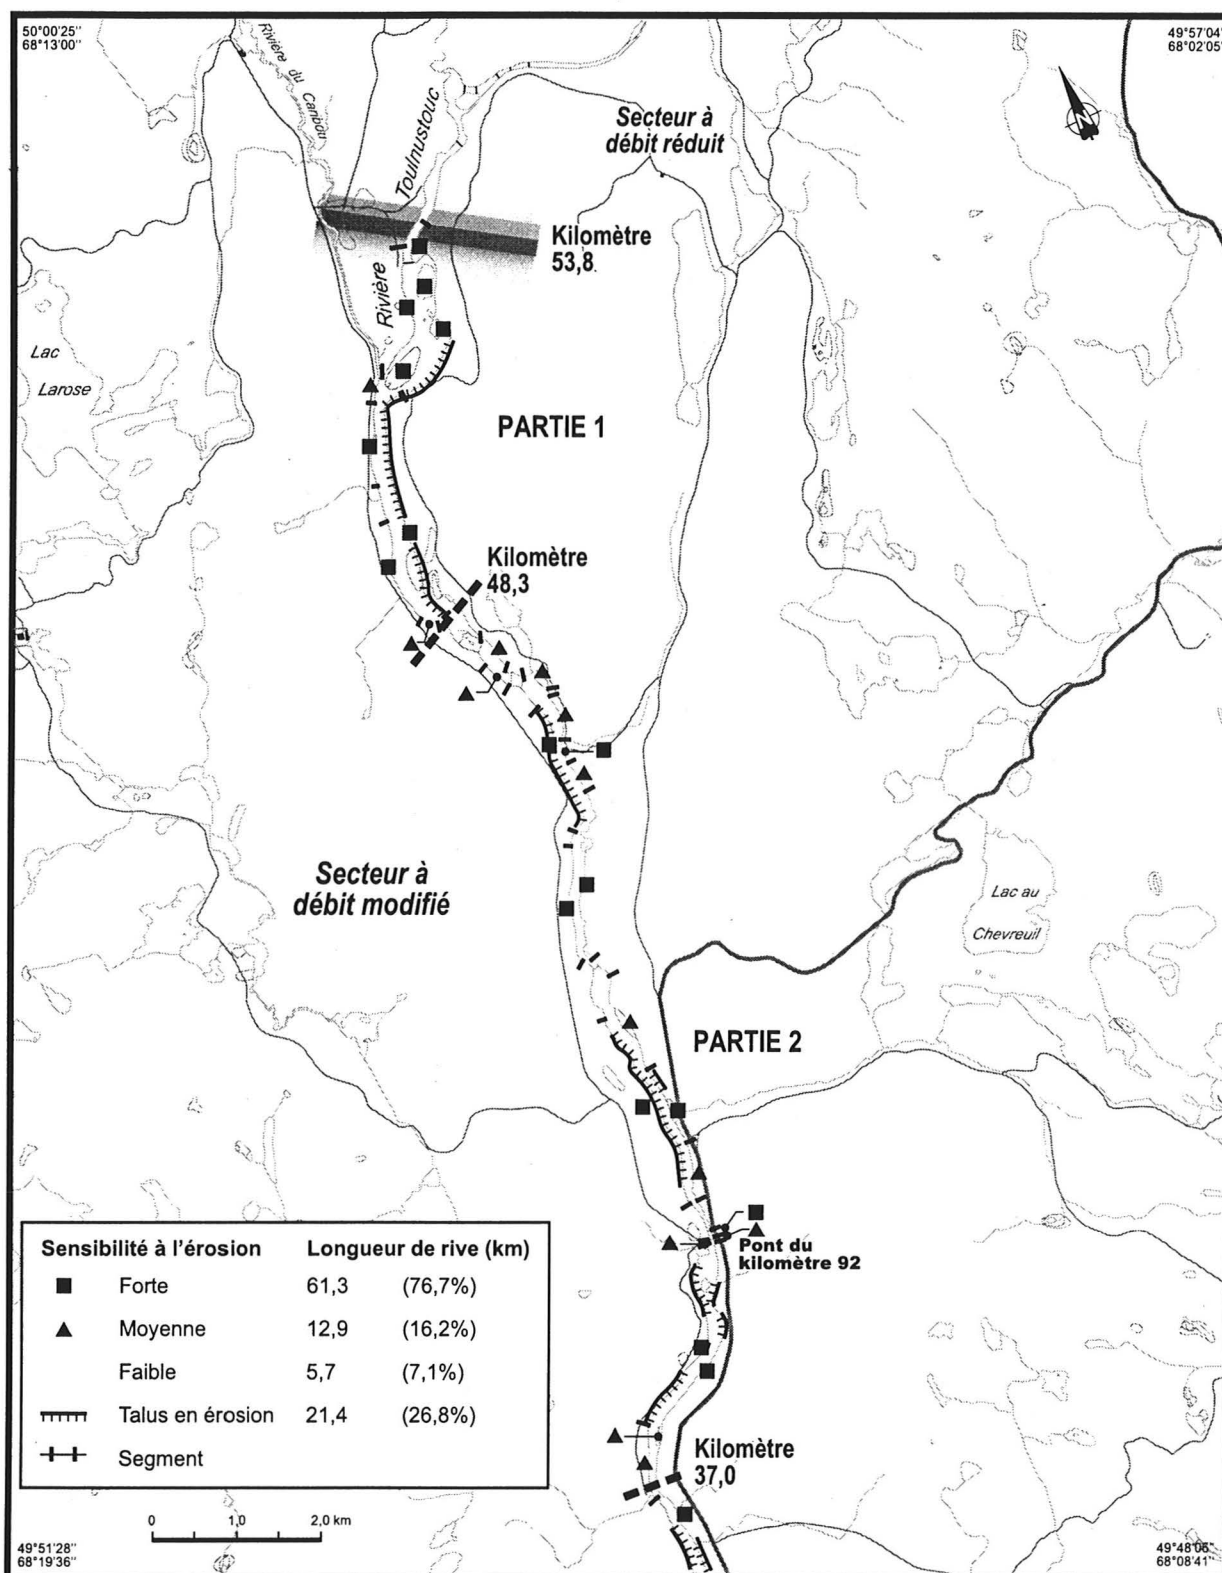
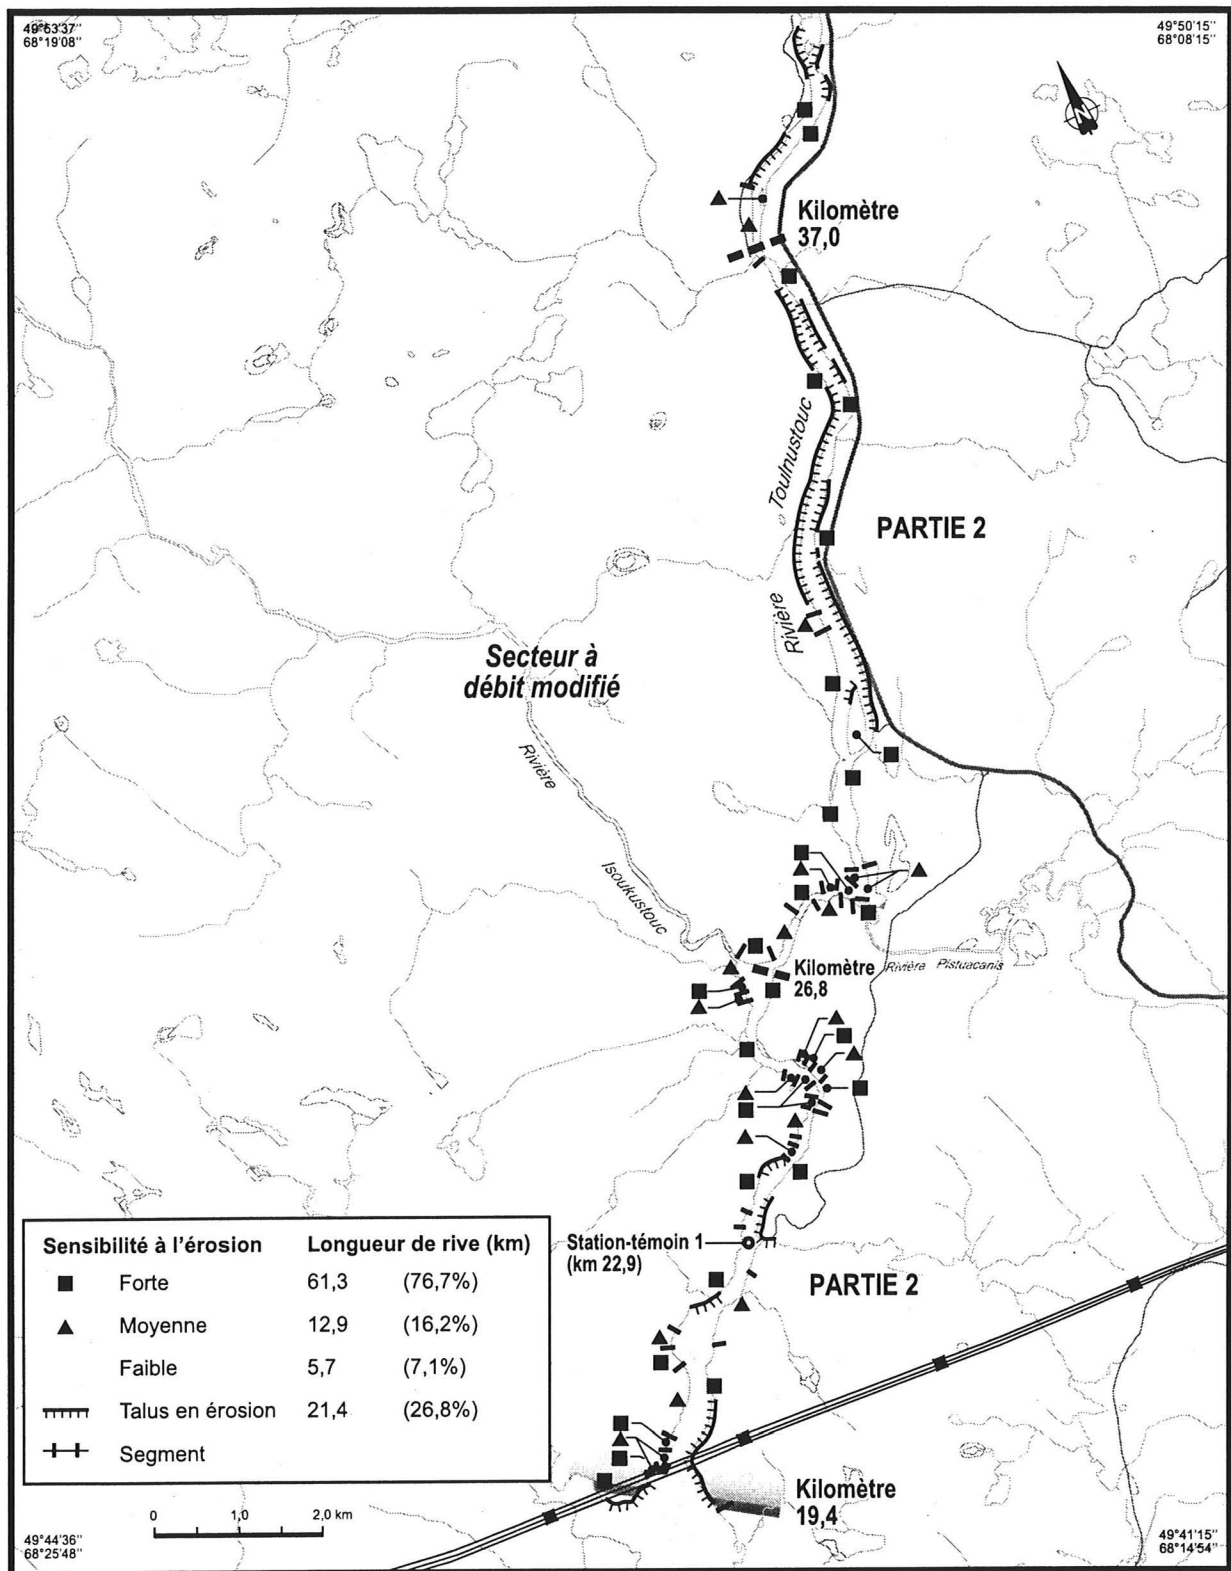
FIGURE 1 Sensibilité à l'érosion des rives de la rivière Tournustouc - Secteur à débit modifié

FIGURE 1 Sensibilité à l'érosion des rives de la rivière Tournustouc - Secteur à débit modifié (suite)

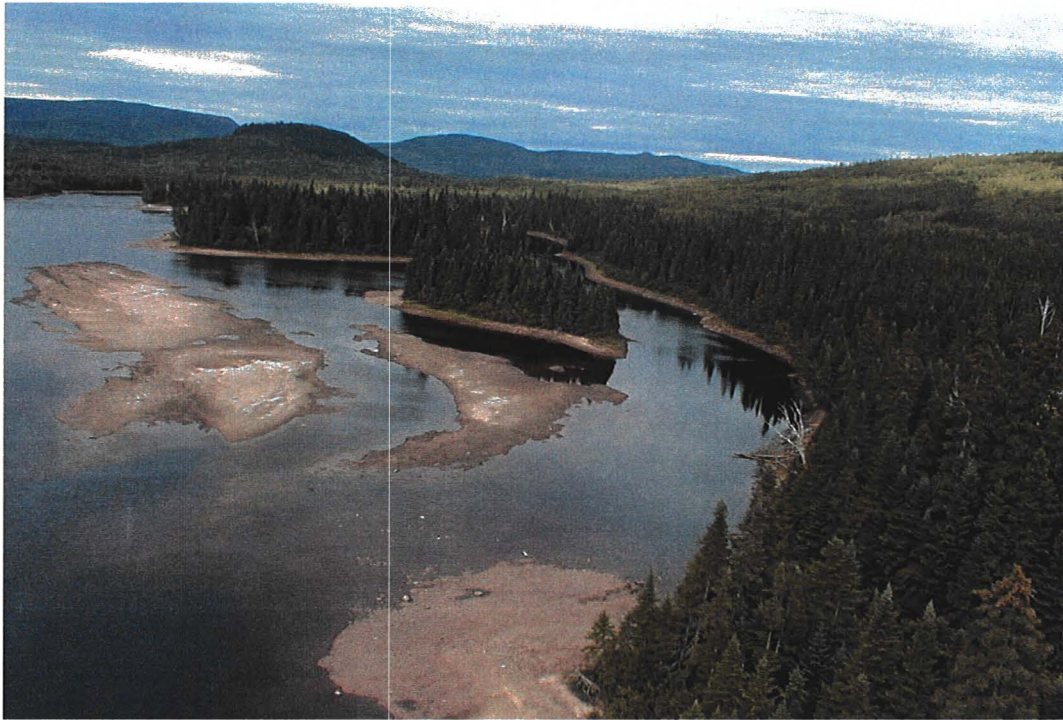
Du point de vue hydraulique, l'étude d'avant-projet a fait clairement ressortir que l'accroissement des contraintes de cisaillement se fera surtout sentir dans le premier bief (partie 1) du secteur à débit modifié soit du km 53,8 au km 48,3 (photos 1 et 2).

Photo 1 Vue vers l'amont de la partie 1 du secteur à débit modifié
(km 52,4 à 53,4)

Dans un premier temps, on prévoit donc appliquer des mesures d'atténuation uniquement dans cette partie du secteur considéré.

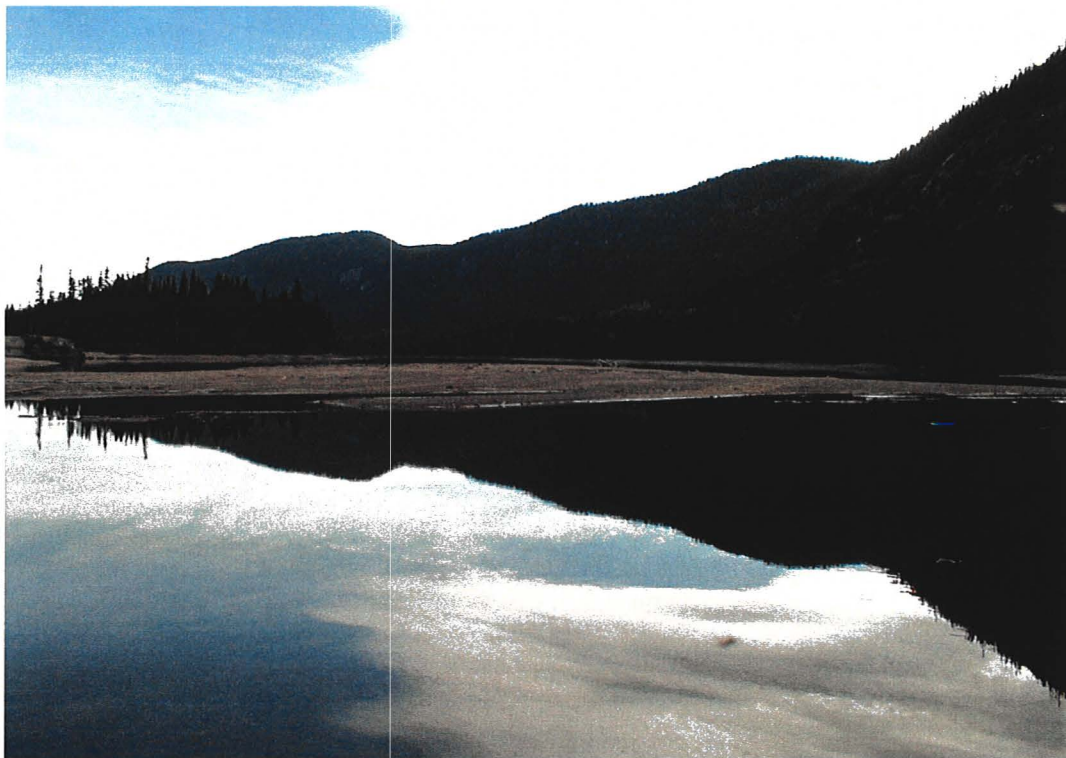
Photo 2 Vue vers l'aval de la partie 1 du secteur à débit modifié
(km 52,0 à 51,2)

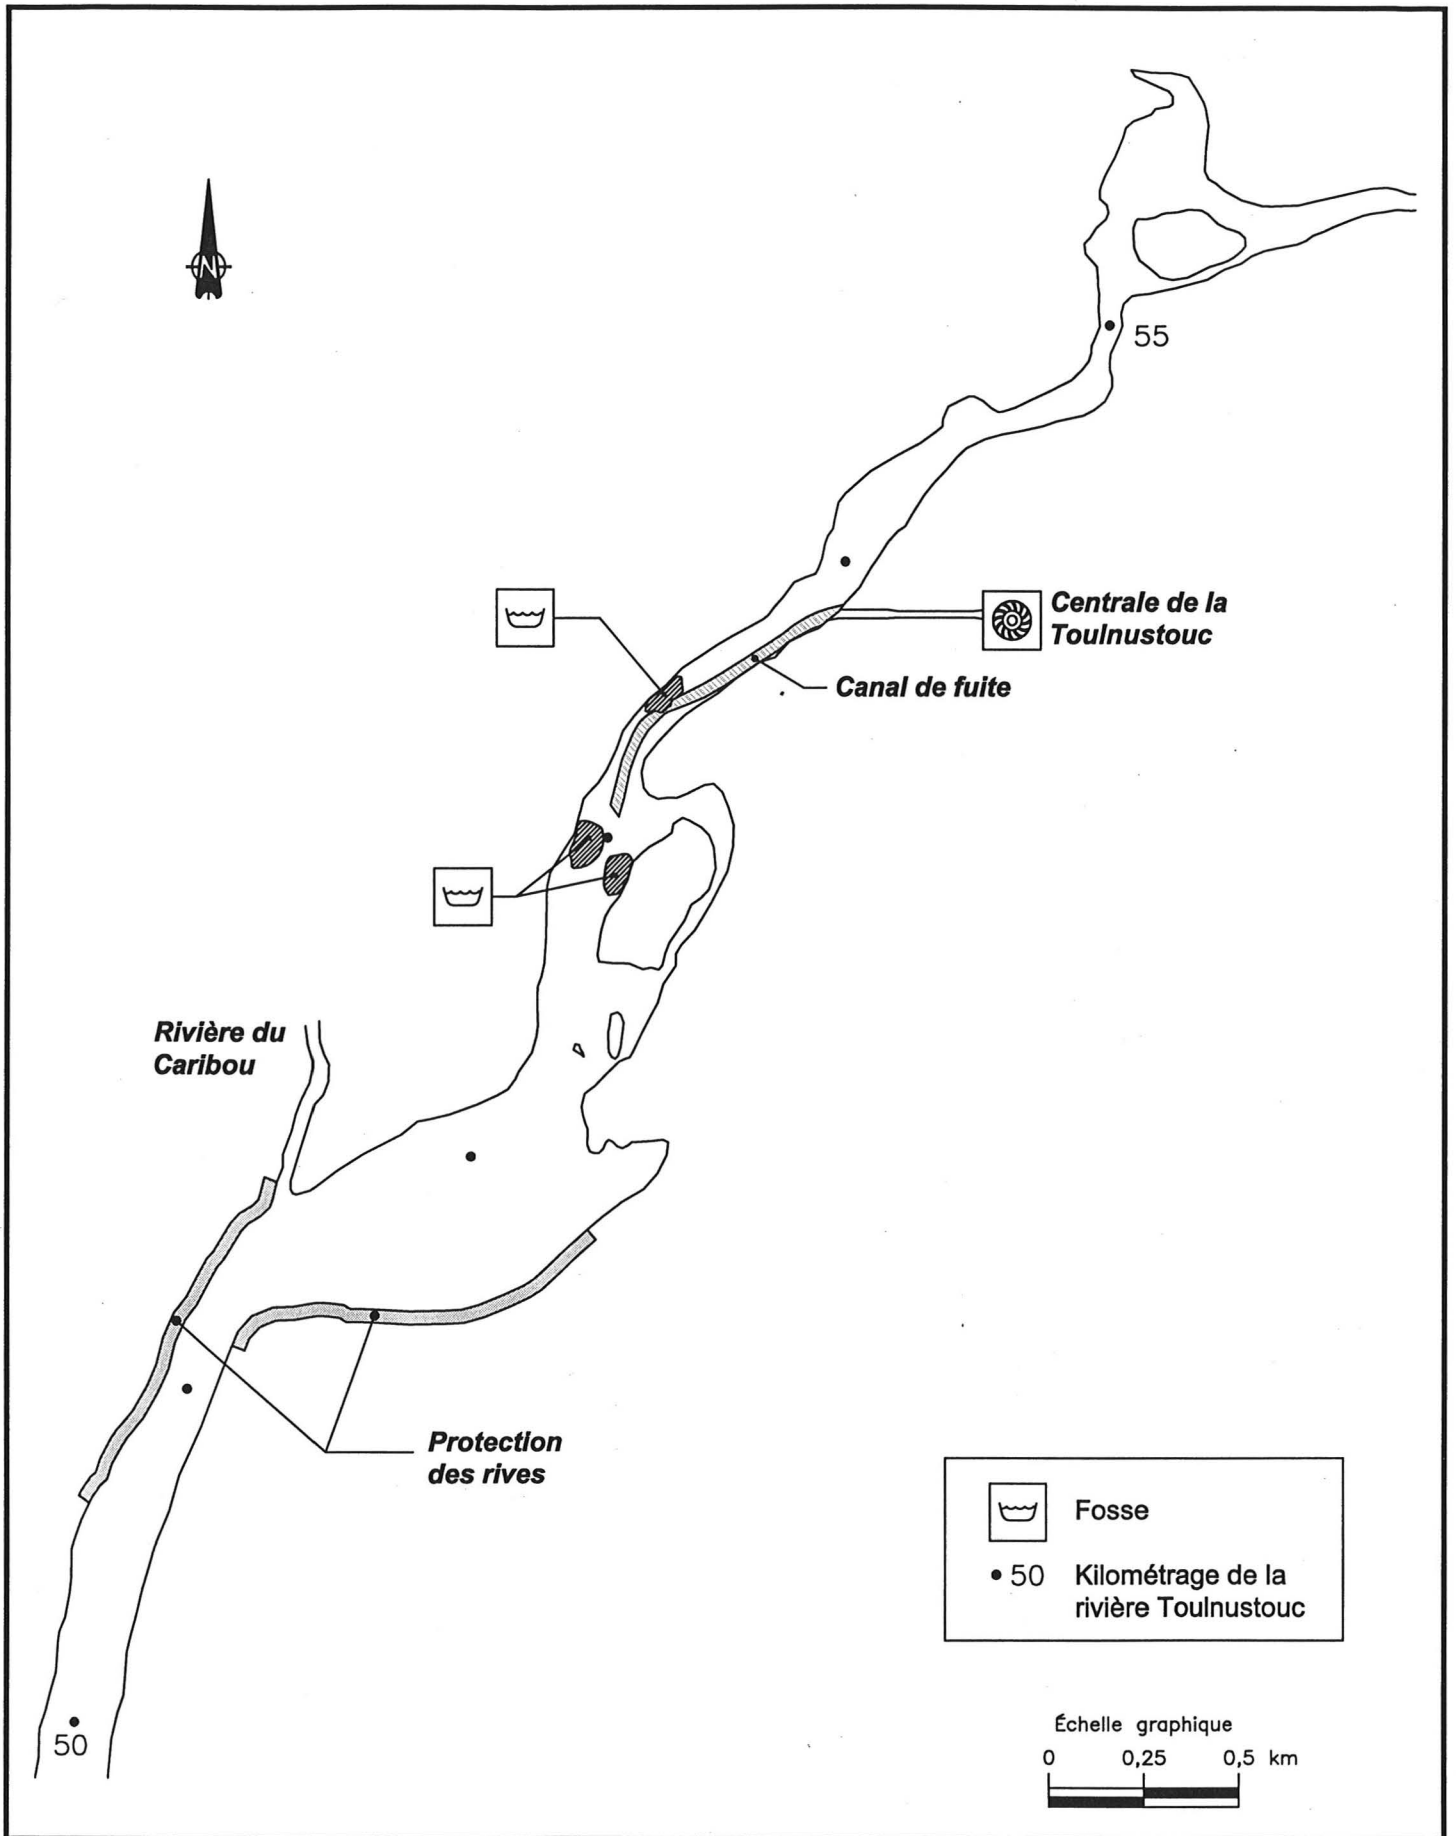
FIGURE 2 Localisation des ouvrages de protection à l'aval du canal de fuite

Selon les résultats des relevés détaillés réalisés en septembre 2000, un premier ouvrage de protection (empièchement linéaire) devra être mis en place sur la rive gauche de la rivière entre le km 52,2 et le km 51,2 (figure 2). La berge à protéger se situe à environ 1250 m au sud-sud-ouest (en ligne directe) de la sortie du canal de fuite (photos 3 et 4).

Un deuxième ouvrage de protection (empièchement linéaire) devra être mis en place sur la rive droite de la rivière entre le km 51,6 et le km 50,6 (figure 2). Ce deuxième segment de berge à protéger débute juste à l'aval de l'embouchure de la rivière du Caribou et se prolonge sur 1 km vers l'aval (photos 5 et 6).

Il est important de préciser qu'avant de procéder à la mise en place de ces deux ouvrages de protection, une mise à jour de l'étude hydraulique devra être faite afin de préciser les limites exactes de l'empièchement (longueur), le gabarit des pierres et la hauteur de la protection. Les nouvelles données disponibles (profils transversaux) devraient être utilisées pour effectuer de nouvelles simulations et pour réévaluer les contraintes de cisaillement dans le bief amont du secteur à débit modifié.

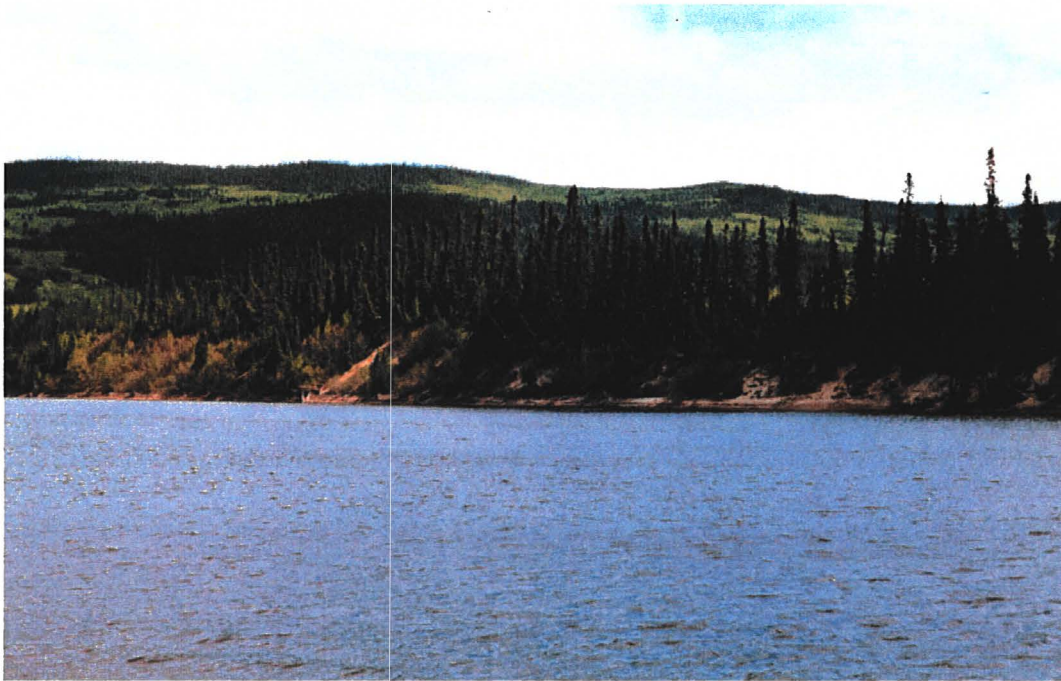
Photo 3 Segment de rive à protéger à 1,5 km au sud-sud-ouest de la sortie du canal de fuite (entre km 52,2 et 51,2)

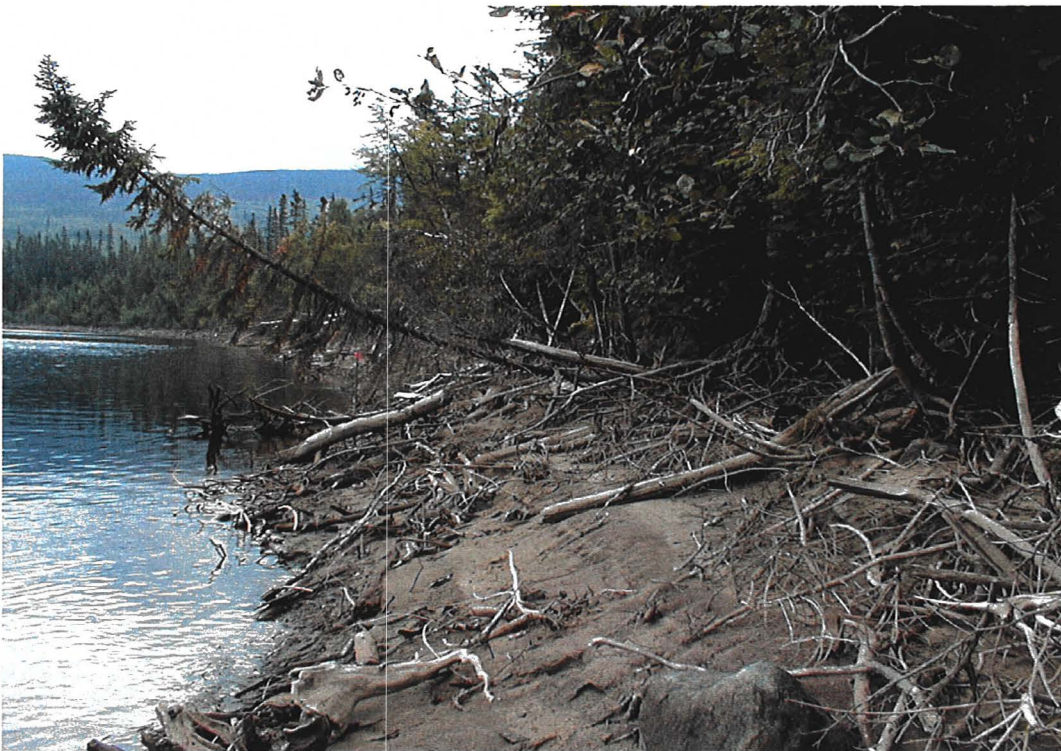
Photo 4 Détail du segment de rive à protéger (entre km 52,2 et 51,2)

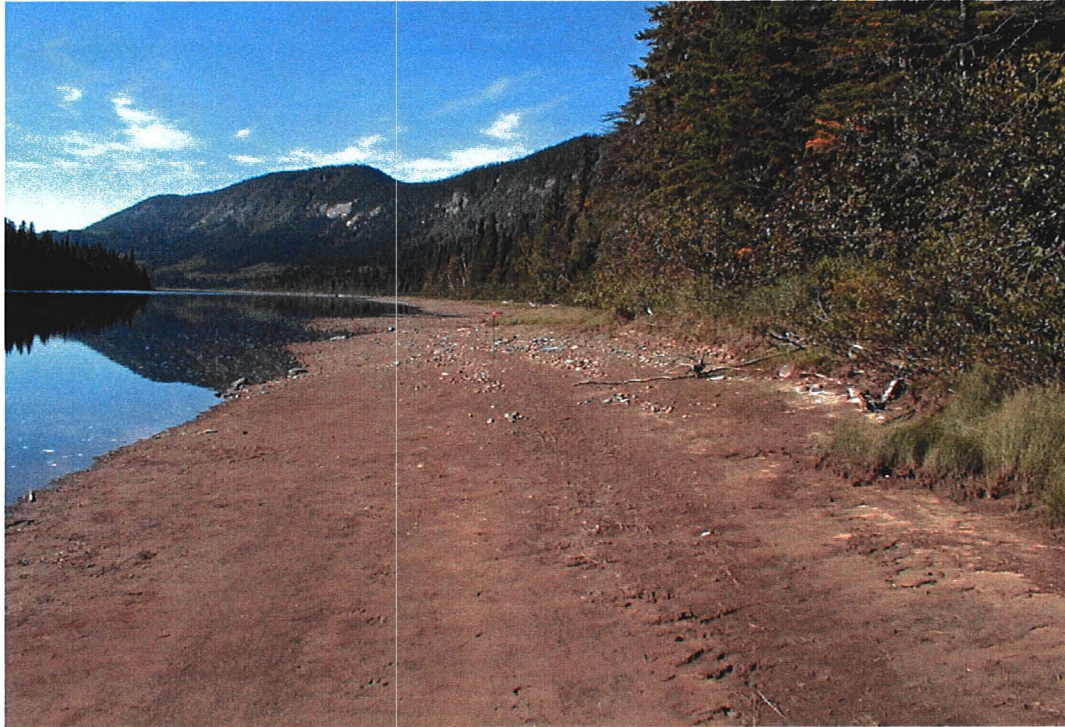
Photo 5 Vue de la rive droite en aval de l'embouchure de la rivière du Caribou (km 51,3)

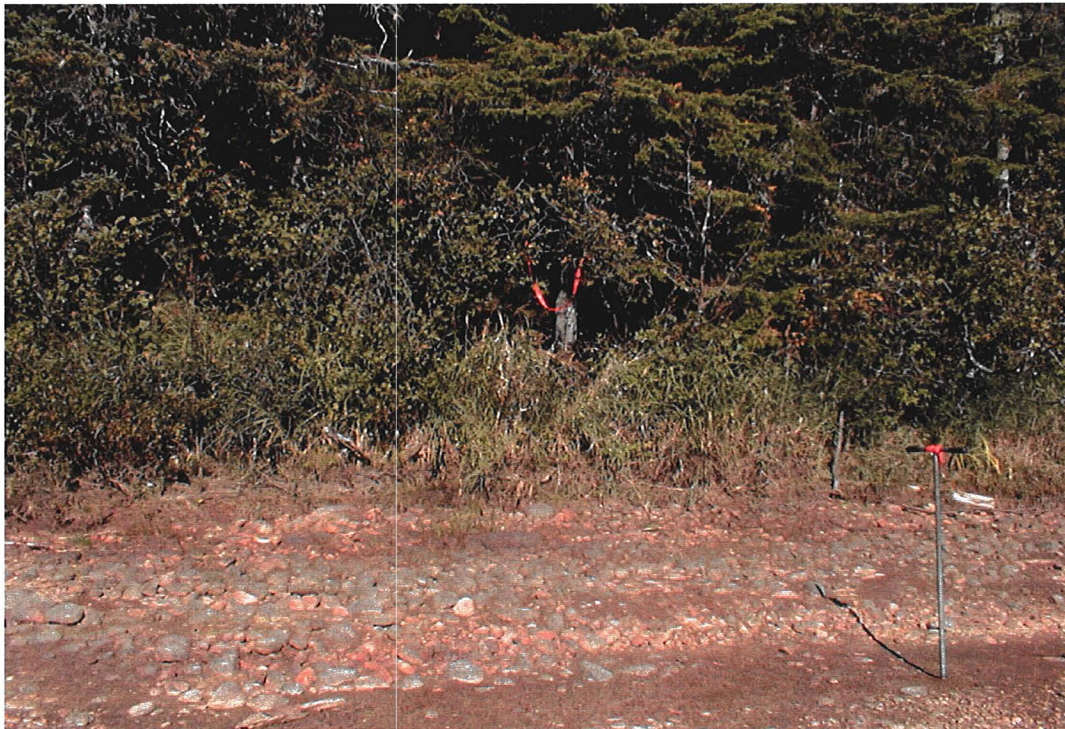
Photo 6 Détail de la rive droite en aval de l'embouchure de la rivière du Caribou (km 51,3)
