**Poliquin, Renée (BAPE)****277****DQ7.1**Projet de restauration du seuil naturel  
du lac Joseph à Inverness**6211-01-017****De:** Carl Plante [cplante@mrc-erable.qc.ca]**Envoyé:** 1 mars 2011 14:50**À:** Perreault, Jonathan (BAPE)**Cc:** Poliquin, Renée (BAPE); Leo Ouellet**Objet:** Re: Question de la commission du BAPE concernant le projet du lac Joseph

Projet du seuil du Lac Joseph - Elevation du  
quet de Mme Gnette Fontaine et M. Alain Ross

Prise de données d'élévation du quai de Mme Ginette Fontaine et de M Alain Ross, saint-Ferdinand

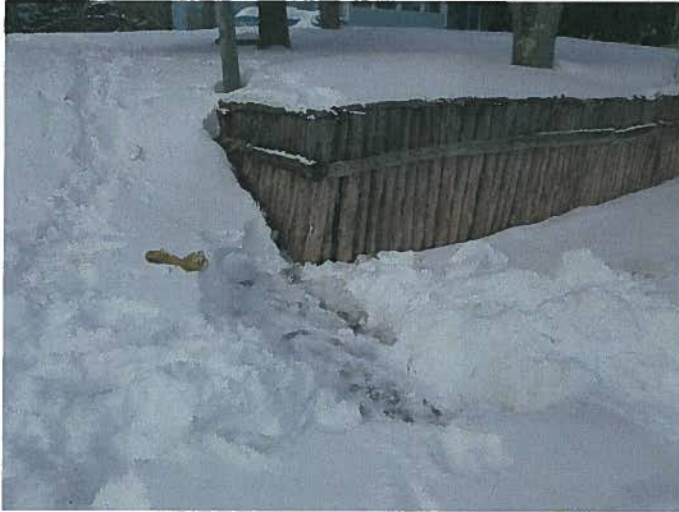
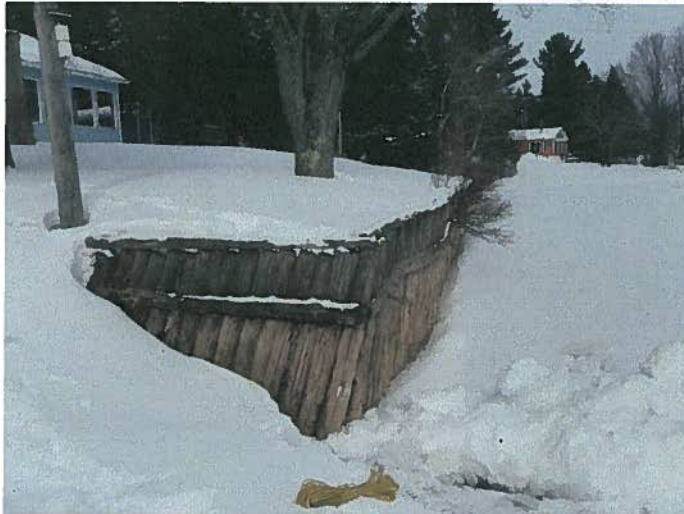
Muret de bois

Le muret de bois est en état de détérioration. Il devra sans aucun doute être enlevé d'ici quelques années. Le muret avait probablement été réalisé en empiétant dans le littoral et en rehaussant le terrain par du remblai.

Au printemps, une visite sera effectuée par Léo Ouellet, responsable des cours d'eau à la MRC de L'Érable afin de donner les bonnes informations aux propriétaires, concernant le quai, le muret et la stabilisation de la berge.

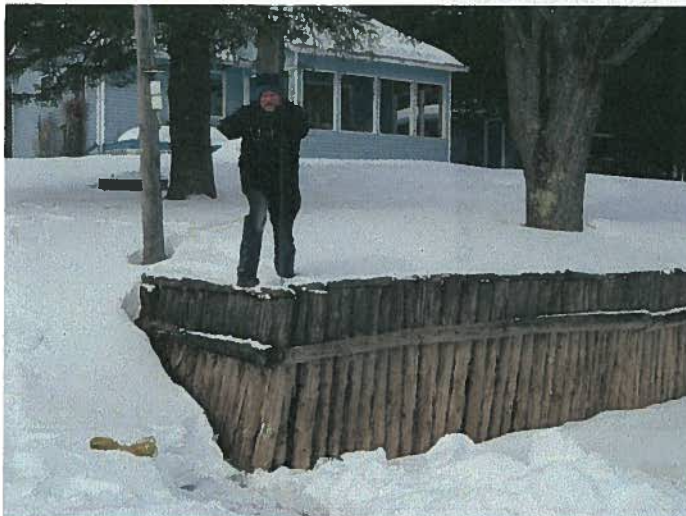
Mesure de l'élévation du muret de bois

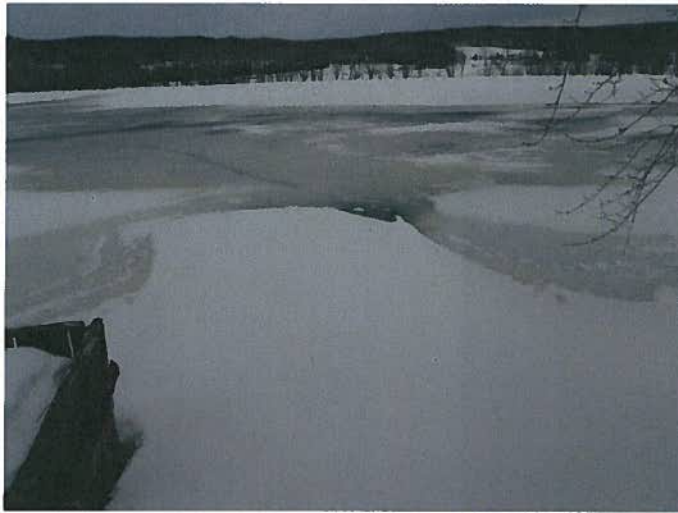
Quai vue globale

Lors de la prise de données, l'extrémité « EST » du quai se trouvait sous l'eau de 6 cm. Ce qui est confirmé par les relevés. Le débit de la rivière Bécancour au moment de la prise de données était d'environ  $6,1 \text{ m}^3/\text{s}$  (station hydrométrique numéro 024003 située en aval du projet ; débit =  $7,8 \text{ m}^3/\text{s}$  avec pondération 0,79 selon GÉNIVAR). Pour ce débit de  $6,1 \text{ m}^3/\text{s}$ , l'élévation du niveau de l'eau se situe à 193,249. Un dossier photographique est joint à la présente. Nous avons joint les données de la station hydrométrique du 26 février 2011.

On constate que le quai est déjà ennoyé une bonne partie du temps et le deviendra en tout temps, suite à la restauration du seuil naturel du lac Joseph, sauf lorsque le débit sera inférieur à  $5,5 \text{ m}^3/\text{s}$ , ce qui correspond à l'élévation de 193,10 selon GÉNIVAR, soit à environ le niveau le plus bas du quai à 193,186. Il est fort probable que le quai a été bâti durant la saison estivale et que les propriétaires n'ont pas considéré la variation des débits de la rivière Bécancour. Nous avons joint les données hydrométriques depuis 1966. Un autre facteur probable qui explique le niveau très bas du quai est son affouillement par la base (le

quai s'abaisserait progressivement, surtout à son extrémité, tel qu'en témoigne les différences d'altitude dans les cotes).

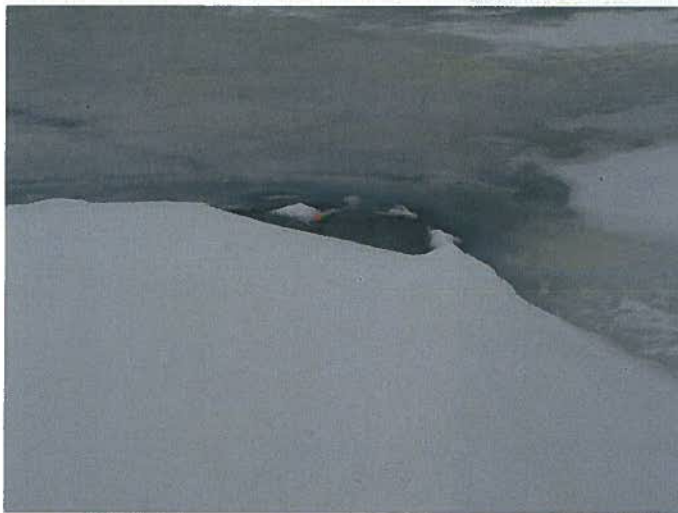
Bouée maison installée par les propriétaires

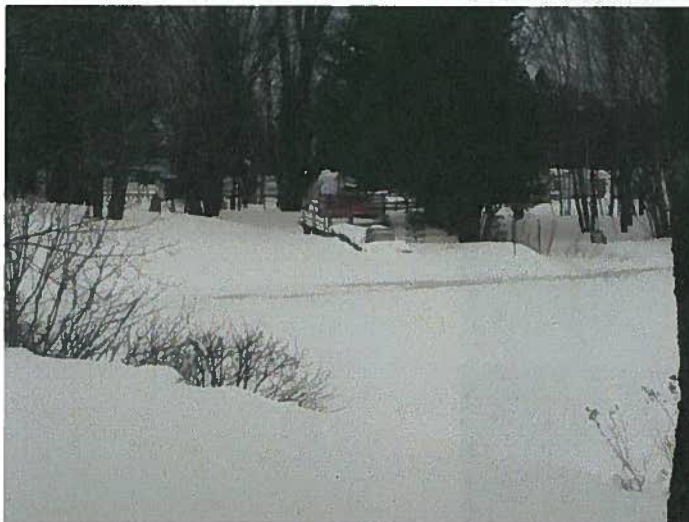
Quai flottant d'un voisin

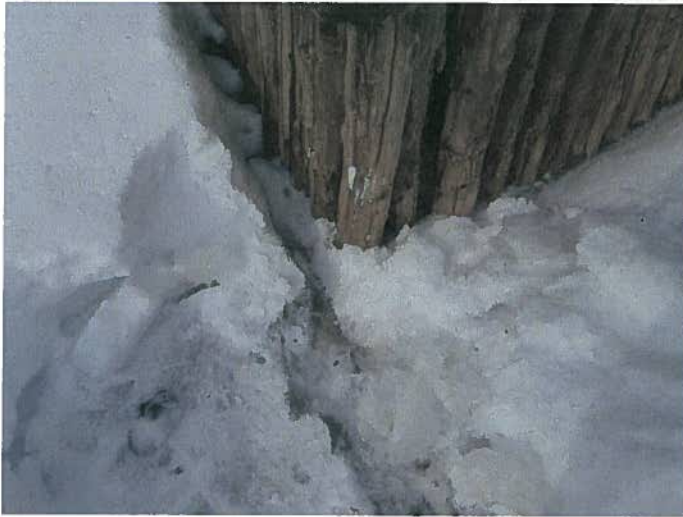
Coin nord-ouest du quai

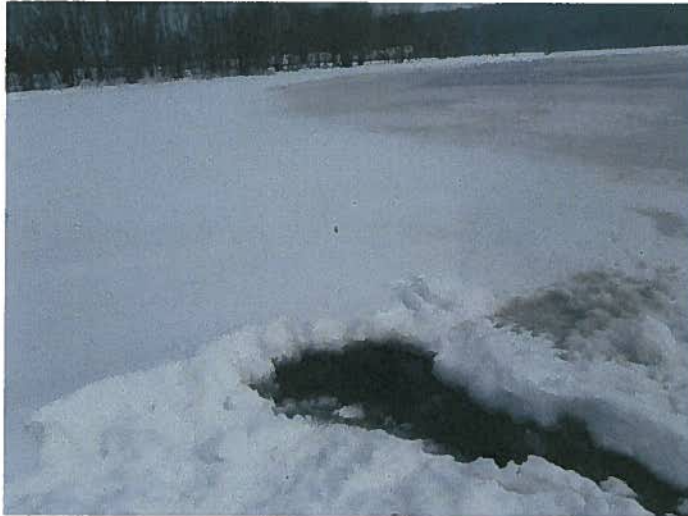
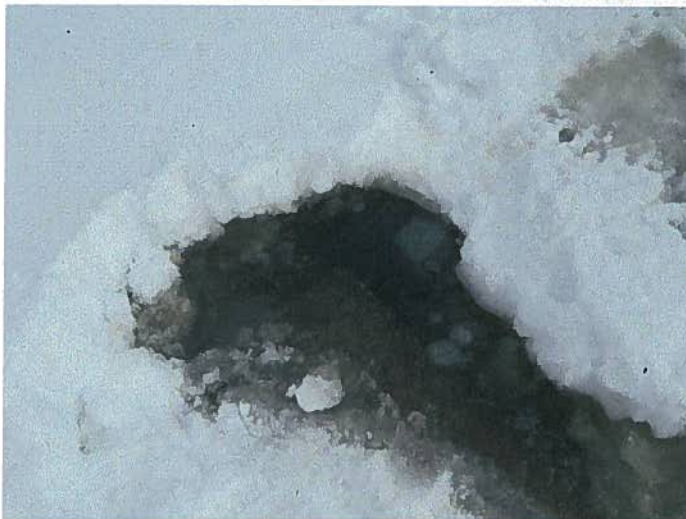
Coin nord-est du quai

Coin nord-est du quai (vue rapprochée)

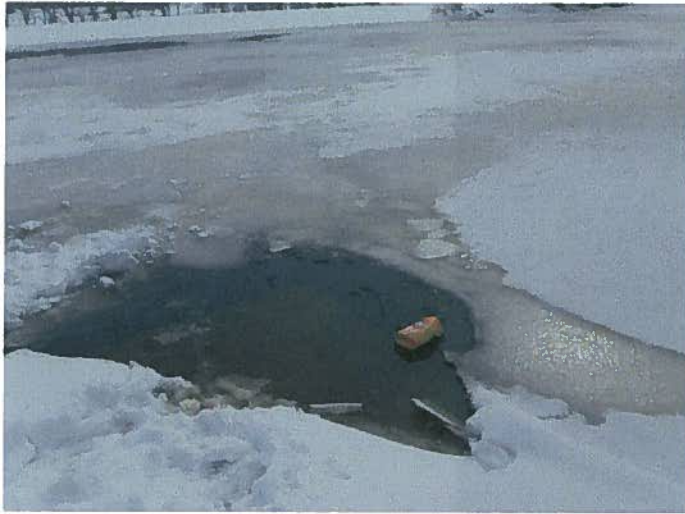
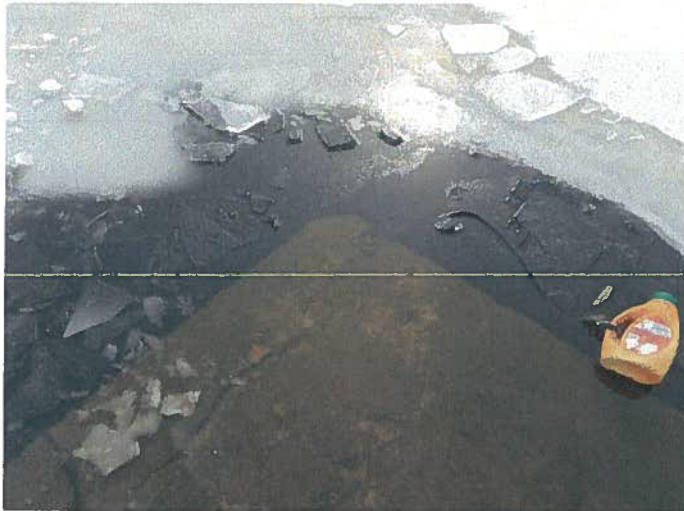
Coin sud-est du quai

Coin sud-est du quai (vue rapprochée)

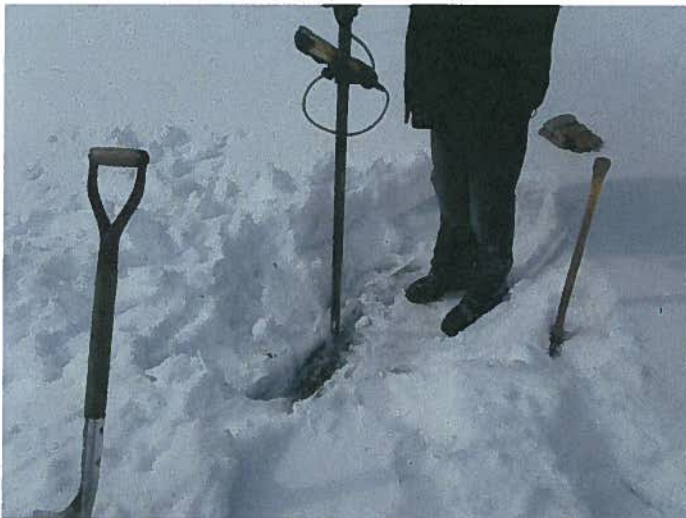
Coin sud-ouest du quai

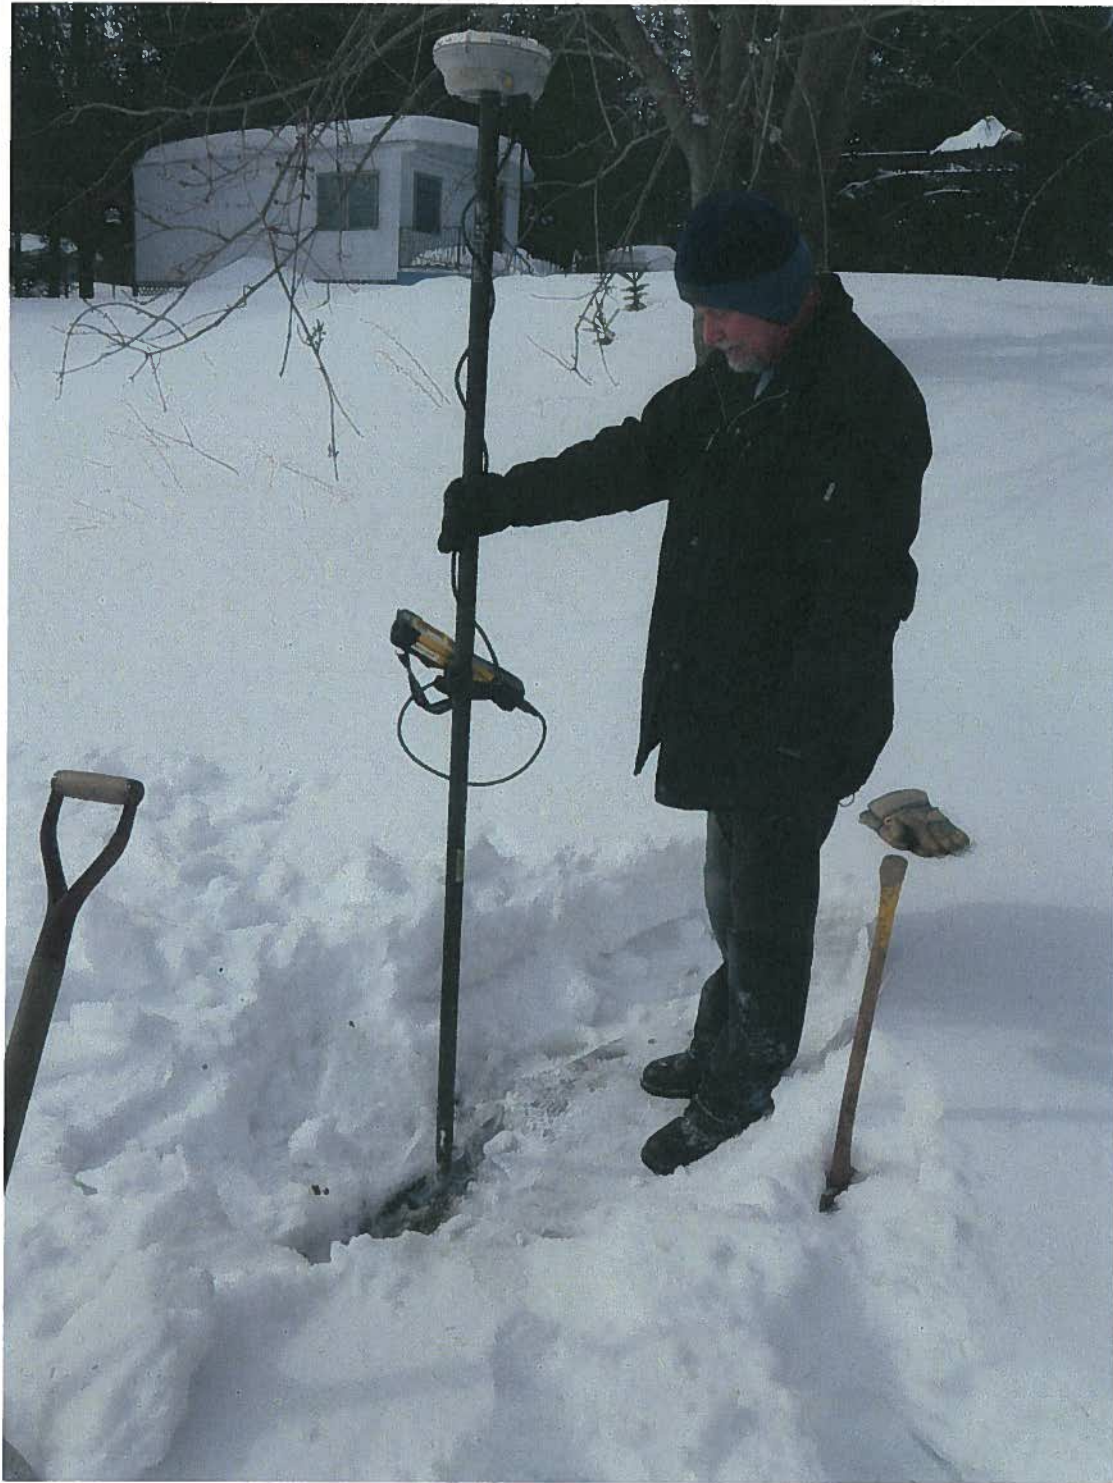
Prise de données géoréférencées avec appareil Trimble (photo prise sur le coin sud-ouest)
