## ***Annexe C   Fiches descriptives des stations d'inventaire 6 de 11***

## Caractérisation du milieu hydrique

N° de projet : 3355-2

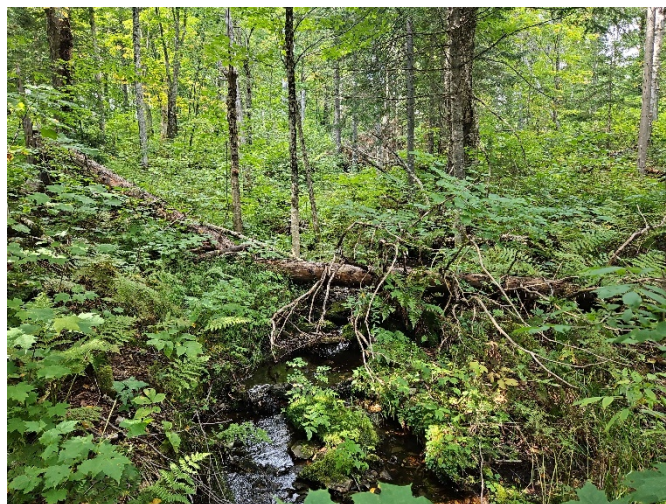
Observation faunique et floristique

**Description** : Cours d'eau pente moins de 20% mais permettant très difficilement passage de poissons en amont de la traversé

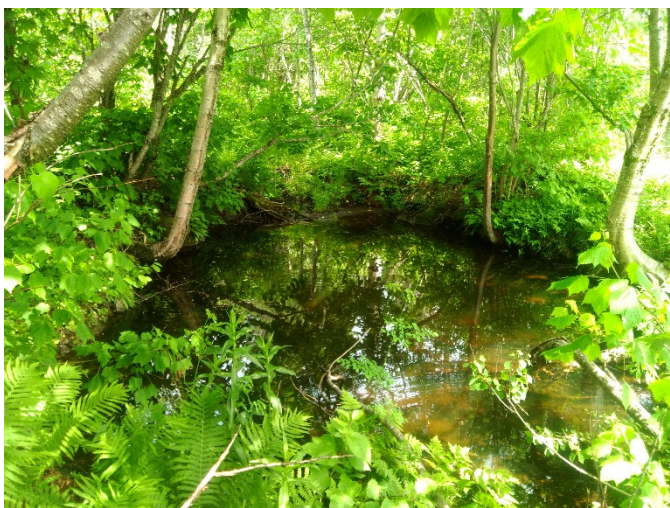
Observation faunique et floristique

Description : 8x7 m de large bassin
