Annexe C **Fiches descriptives des stations d'inventaire**

Caractérisation du milieu hydrique

N° de projet : 3355

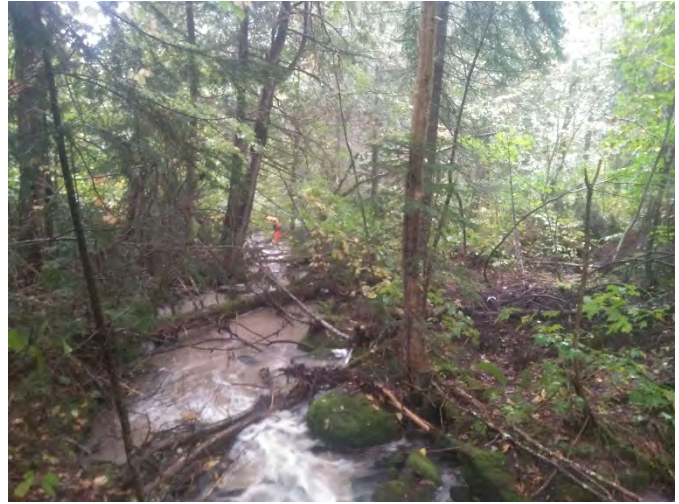
Obstacle infranchissable – Pente aval

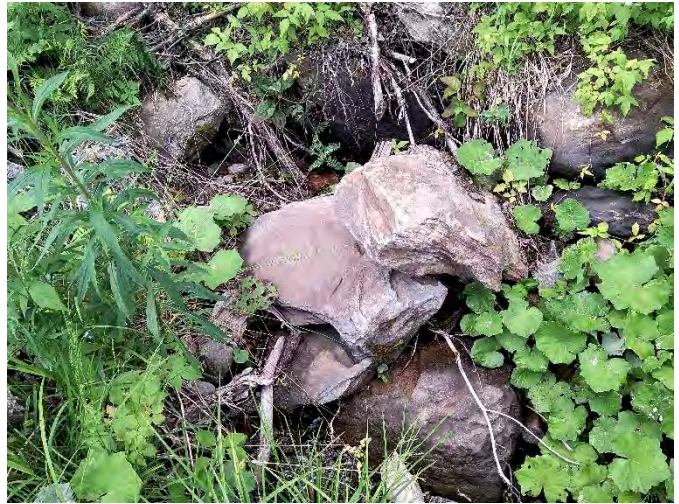
Obstacle infranchissable

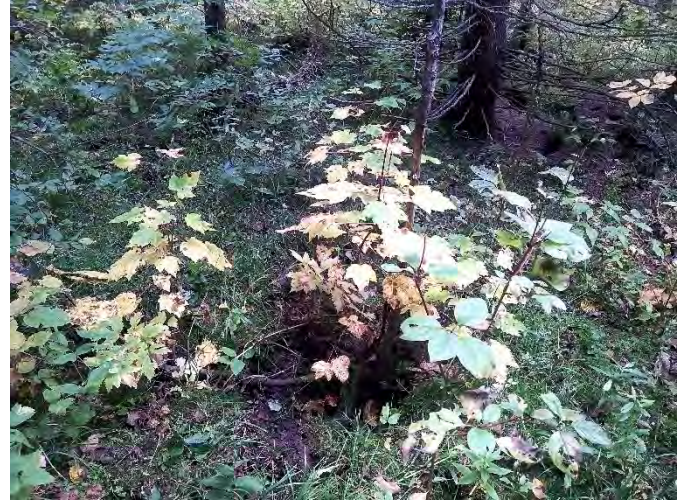
Obstacle infranchissable

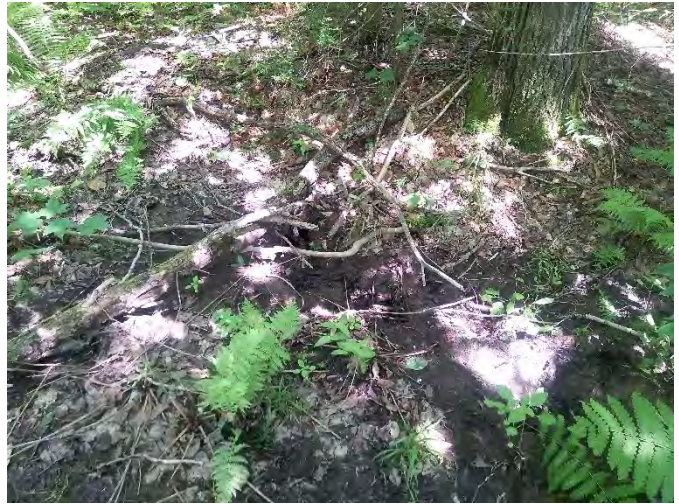
Obstacle infranchissable

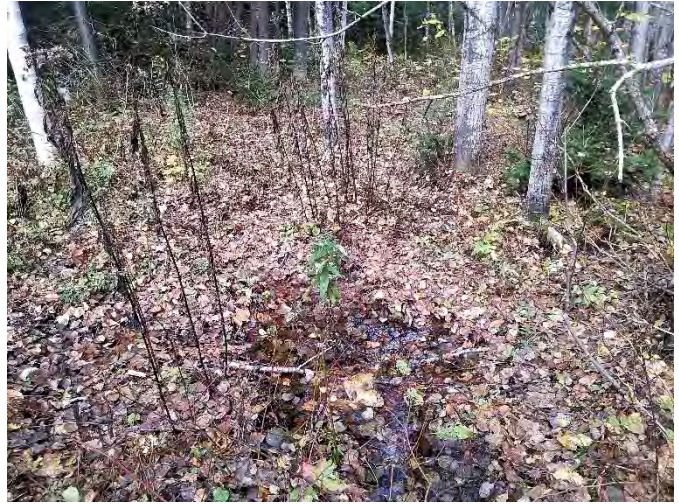
Obstacle infranchissable

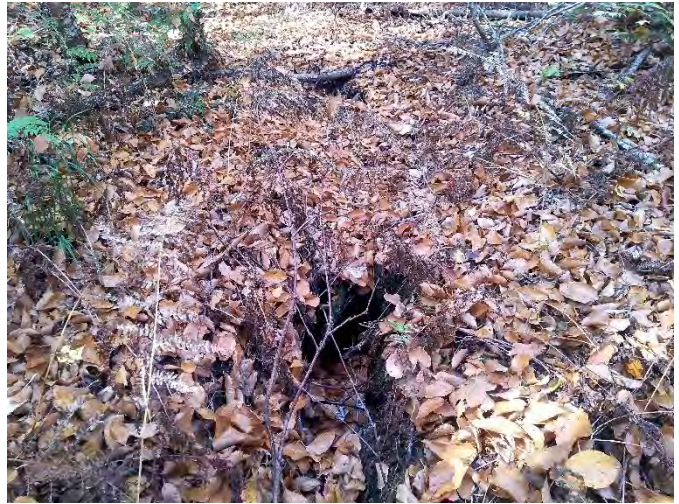
Obstacle infranchissable

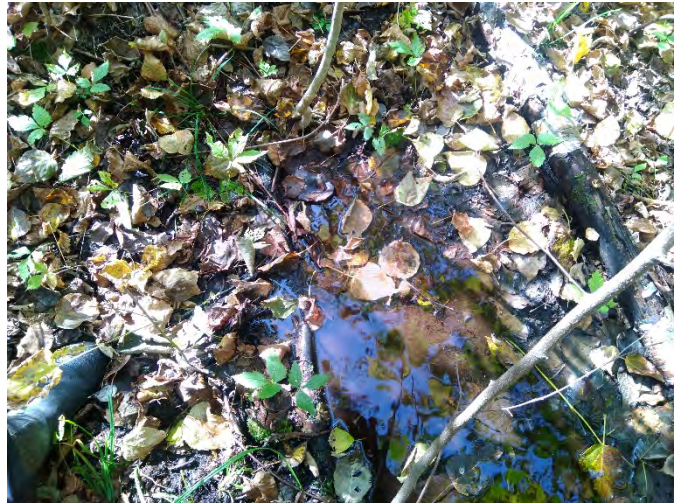
Obstacle infranchissable

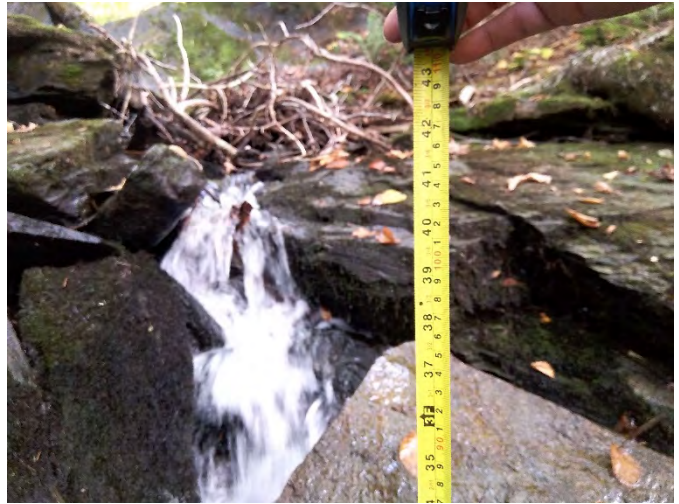
Obstacle infranchissable

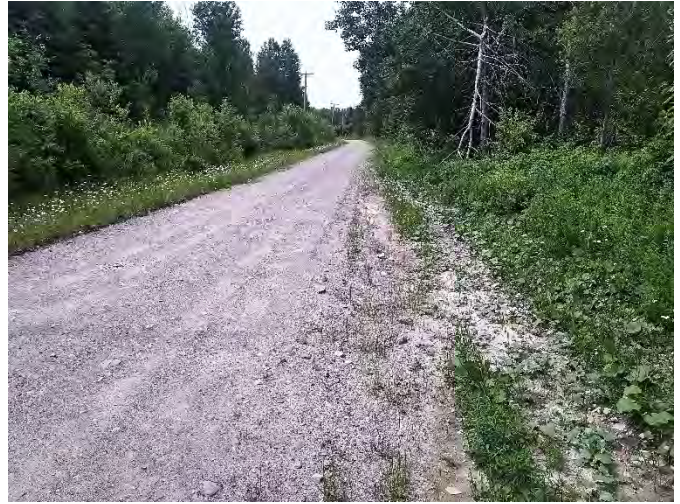
Perturbation, rive gauche

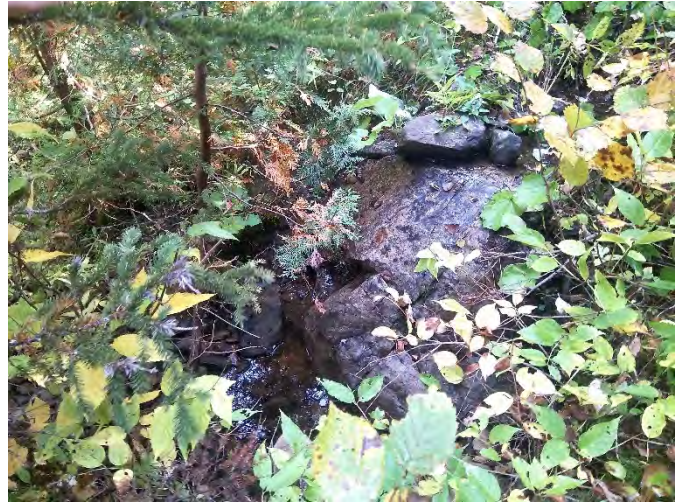
Obstacle infranchissable

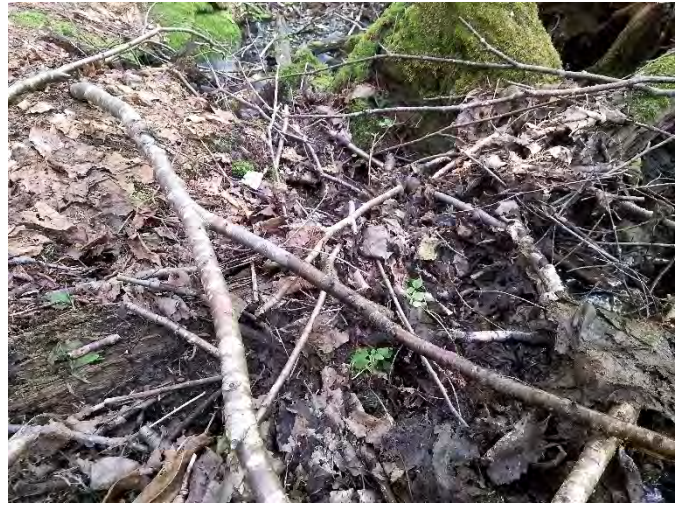
Obstacle infranchissable

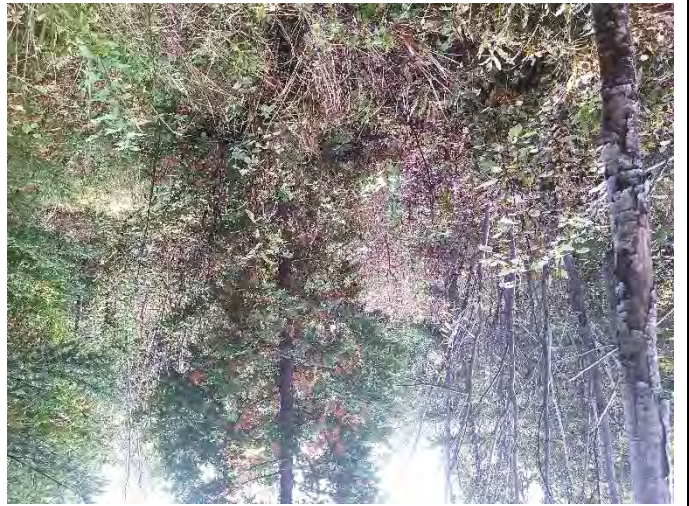
Obstacle infranchissable
