# Rapport sectoriel Caractérisation physique du ruisseau Villemaire Agrandissement du lieu d'enfouissement technique de Mont-Laurier

Étude d'impact sur l'environnement déposée au ministre de l'Environnement  
et de la Lutte contre les changements climatiques – Dossier 3211-23-091

17 octobre 2022

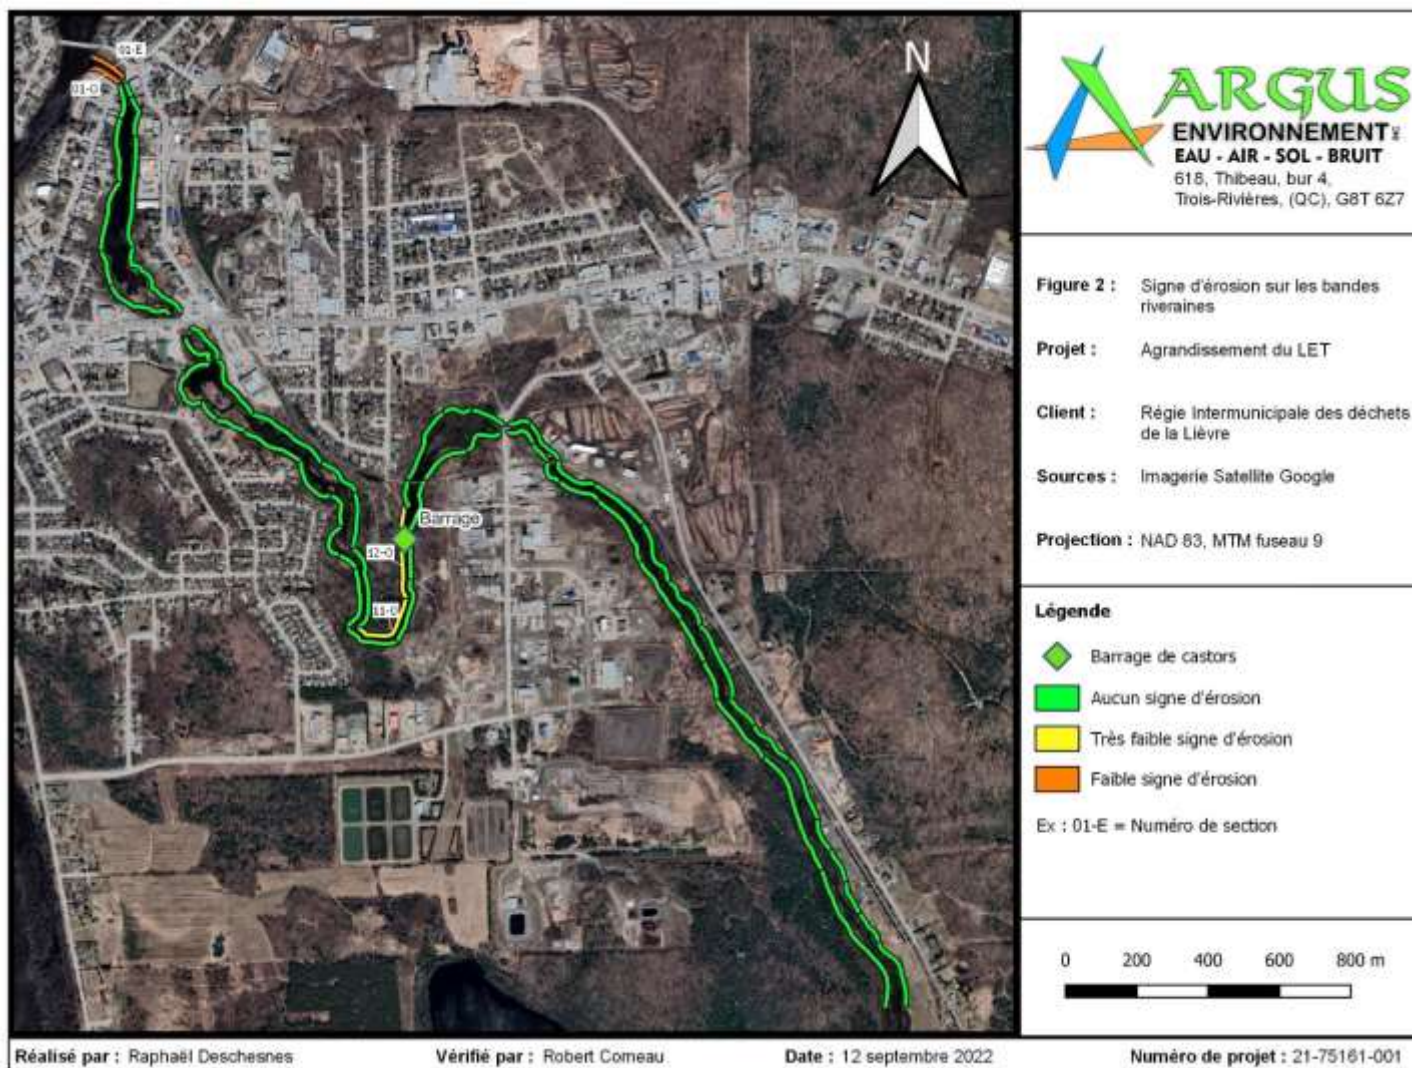
Figure 2 : Signe d'érosion sur les bandes riveraines

Le secteur 1 (figure 2 annexe A,) situé à l'embouchure, où le ruisseau Villemaire se déverse dans la rivière du Lièvre, pourrait subir davantage d'érosion dans une optique de changements climatiques, dû à son exposition aux éléments météorologiques. La présence abondante de végétation au fond du cours d'eau protège la majeure partie du ruisseau de l'érosion, à l'exception de la section en aval du barrage de castors où la vitesse d'écoulement s'accélère. En général, l'érosion ne semble pas être un problème pour le ruisseau Villemaire.

Les données obtenues sur le terrain ont démontré qu'il y a peu d'érosion le long du cours d'eau. Les quelques zones d'érosion observées sont dans les secteurs 12-O, 11-O, 1-O et 1-E. Dans le cas des secteurs 11-O et 12-O, la présence d'un barrage de castors en amont diminue le niveau de l'eau. De plus, une dénivellation crée un courant plus rapide dans les secteurs 12-O et 11-O et ralenti ensuite dans le secteur 10-O où l'eau s'accumule. On peut donc observer une faible ou très faible érosion dans les secteurs en aval de ce barrage et avant le secteur 10-O. Les secteurs 1-O et 1-E, étant situés à l'embouchure où le ruisseau Villemaire se termine, subissent une faible érosion attribuable au débit de la rivière du Lièvre. Comme mentionné précédemment, l'érosion ne semble pas être un problème pour le cours d'eau.

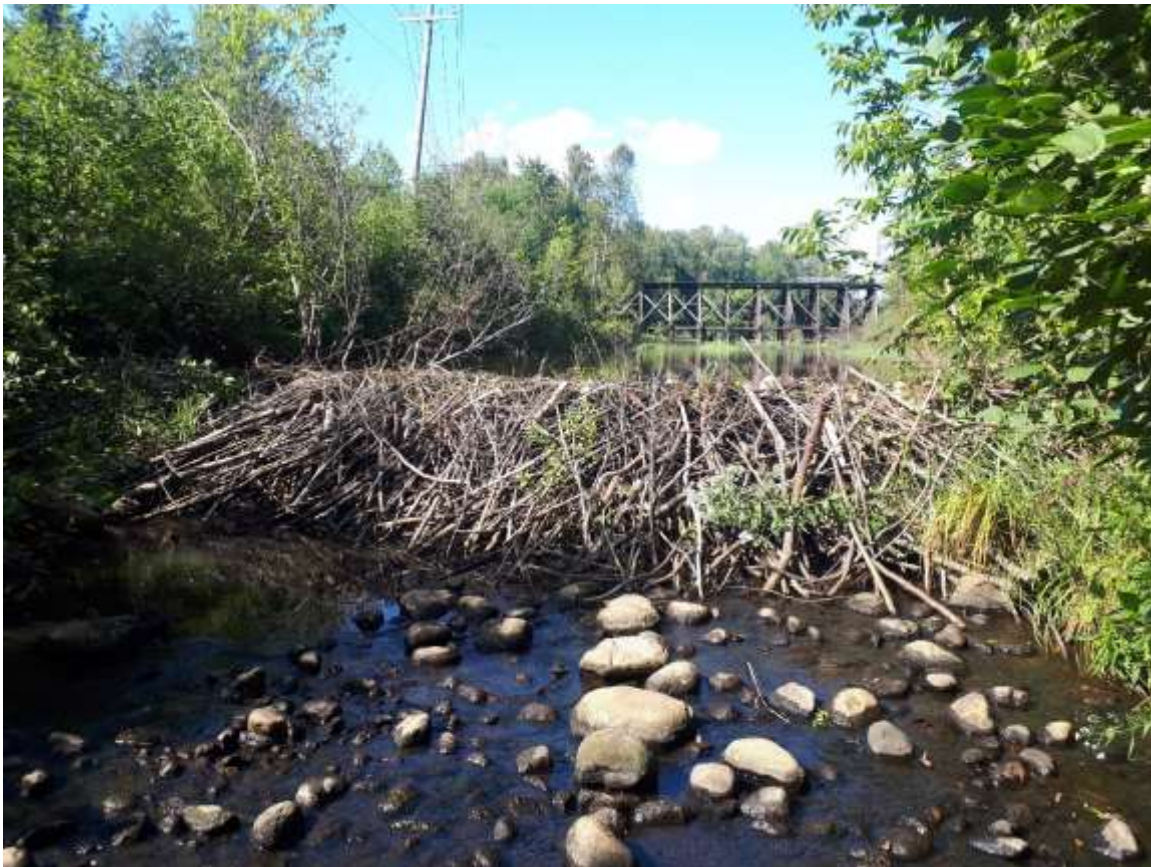
Barrage de castors

Les secteurs entre les stations 13 à 15 correspondent à une zone d'accumulation et de milieux humides qui s'élargit subitement. Cette zone rétrécit lorsque l'on s'approche de la station 13 en direction de la station 12. L'accumulation d'eau s'explique par la présence d'un barrage de castors composé de branches et de troncs à proximité de la station 12.

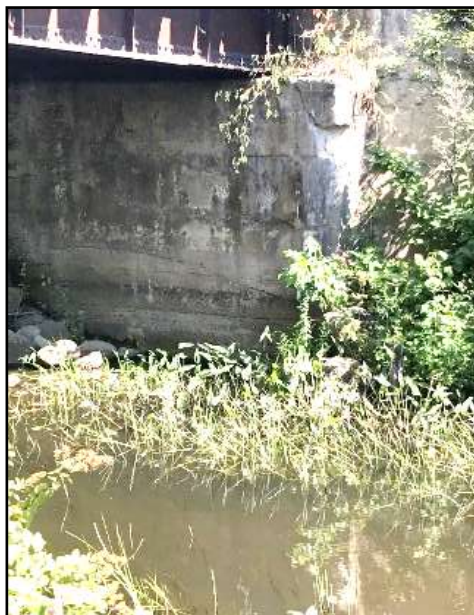
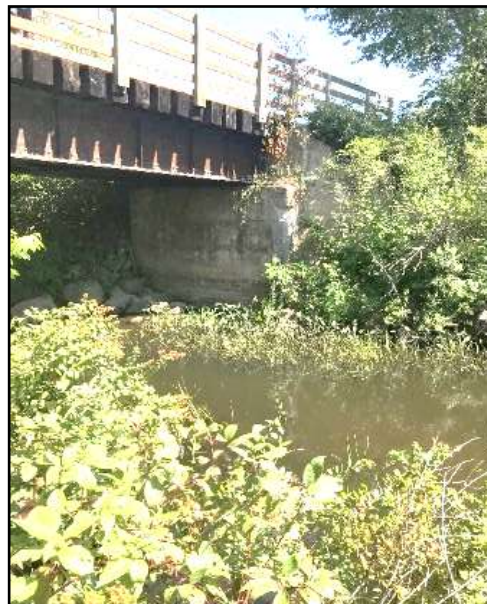
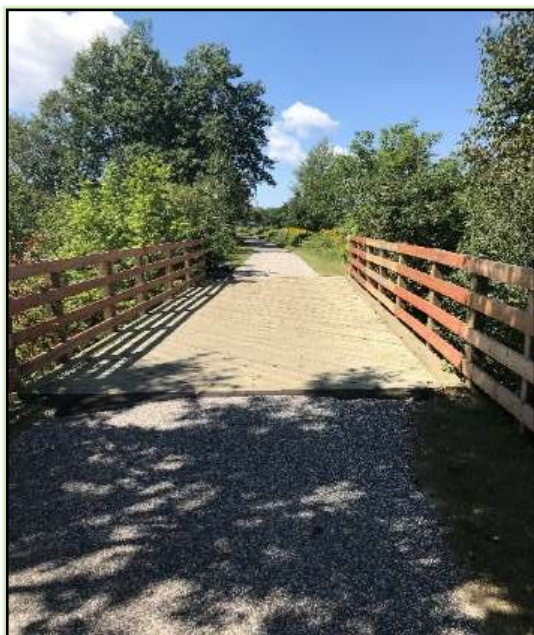
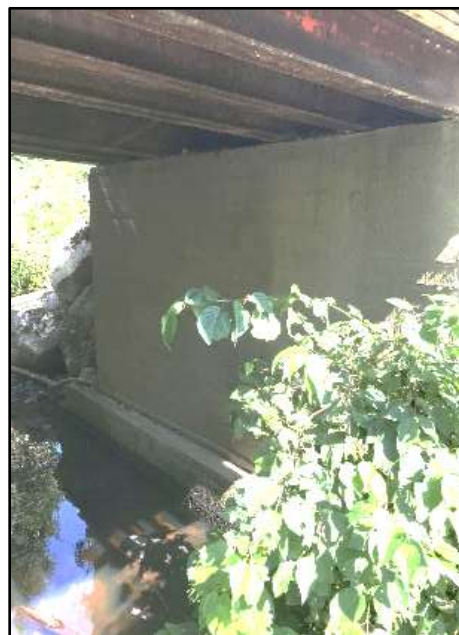
Ponceau 1 (pont)

En général, la structure est dans un état passable. L'état des coulées peut être considéré comme passable à mauvais. On y observe des fissures et une légère séparation à la coulée est. Les surfaces d'approche et d'ancrage du ponceau sont évaluées dans un état bon à passable. On observe une corrosion modérée sur la surface des poutres, de même qu'un signe d'érosion mineur aux remblais, et des traces d'une chute de roches sont observées à proximité des murs de soutènement. On note une forte végétation à proximité du ponceau, ce qui peut limiter l'écoulement des eaux. Il y a une accumulation de débris organiques et de roches dans le centre du ruisseau. Par contre, le ruisseau semble bien s'écouler. Le débit du cours d'eau traversant le pont au moment de l'inspection (24 août 2021) était très faible et le niveau de l'eau était de 0,06 m.

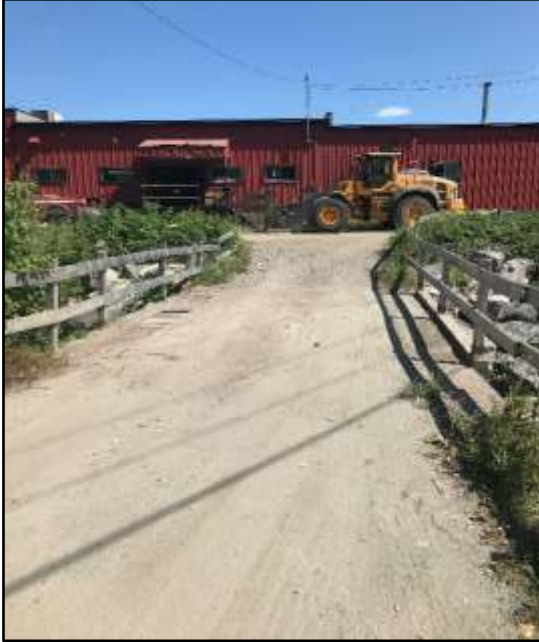
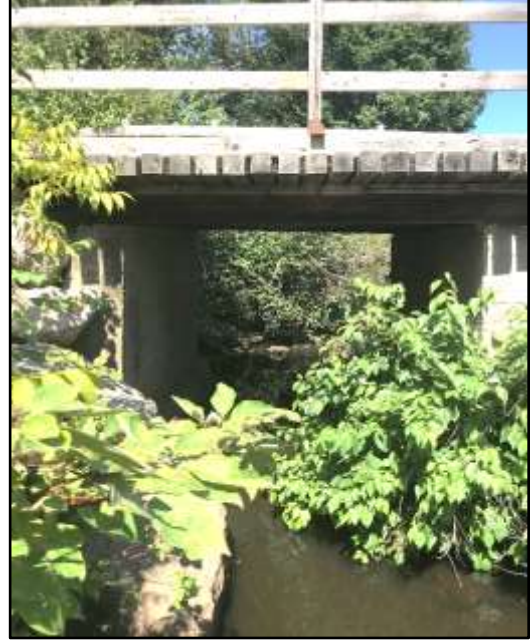
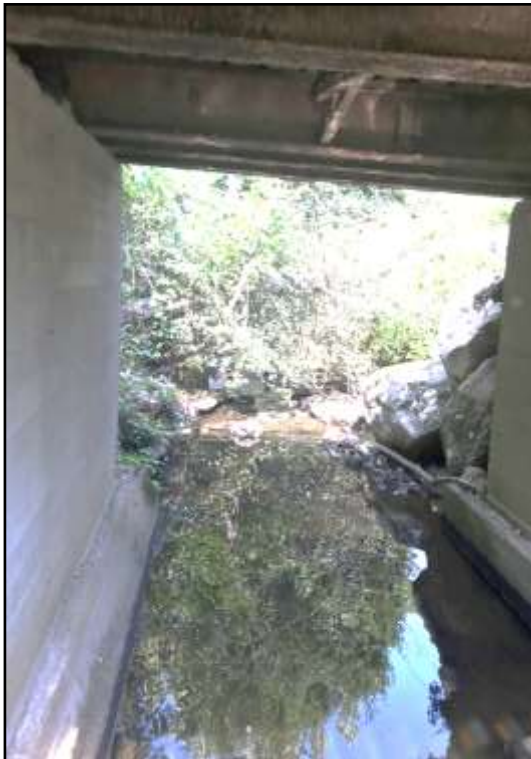
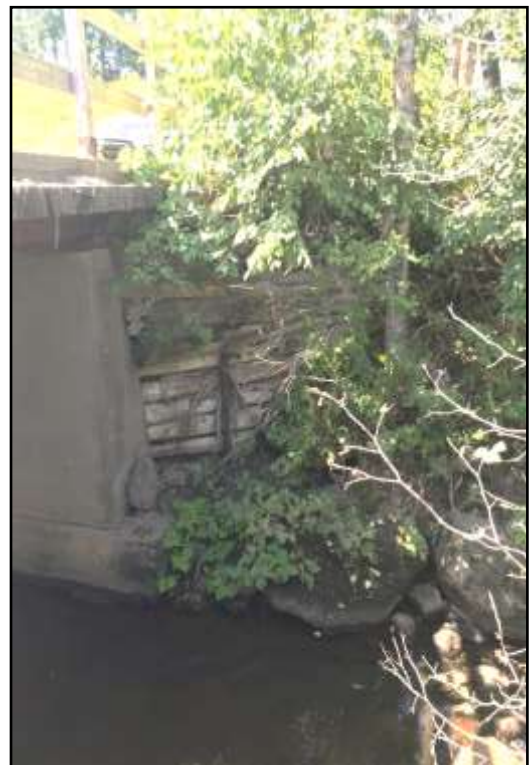
## Ponceau 2

Généralement, la structure est dans un état passable. Les coulées ne présentent aucun défaut visible. La surface du tablier du pont est dans un état passable et il y a des fentes dans les planches du pont. Il y a un remblai instable du côté est des coulées, un signe d'érosion mineur s'observe sur les remblais et il y a des traces d'une chute de roches à proximité des murs de soutènement. On note une forte végétation à proximité du pont ainsi que des débris d'arbres submergés pouvant éventuellement limiter l'écoulement des eaux. Le débit du cours d'eau traversant le pont au moment de l'inspection (24 août 2021) était très faible et le niveau d'eau mesuré était de 0,08 m.

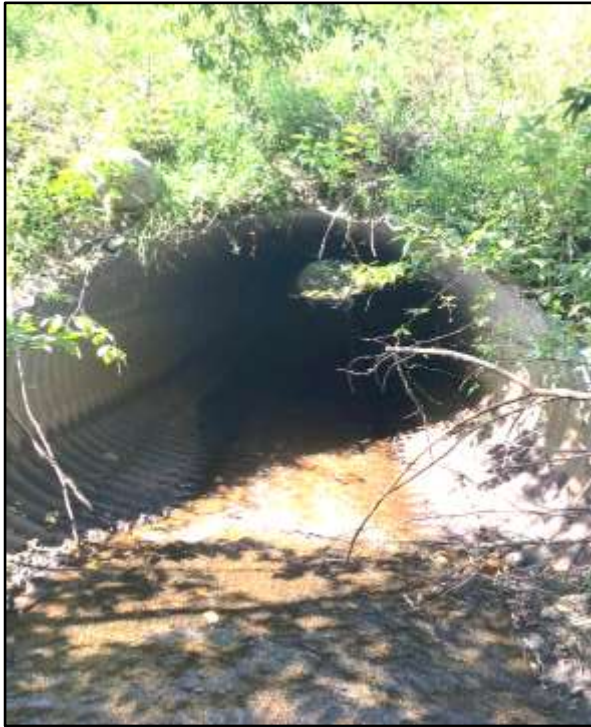
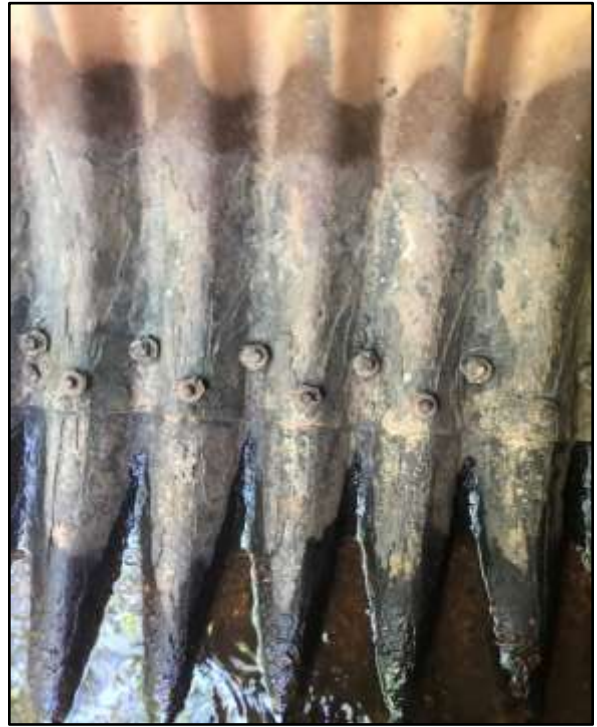
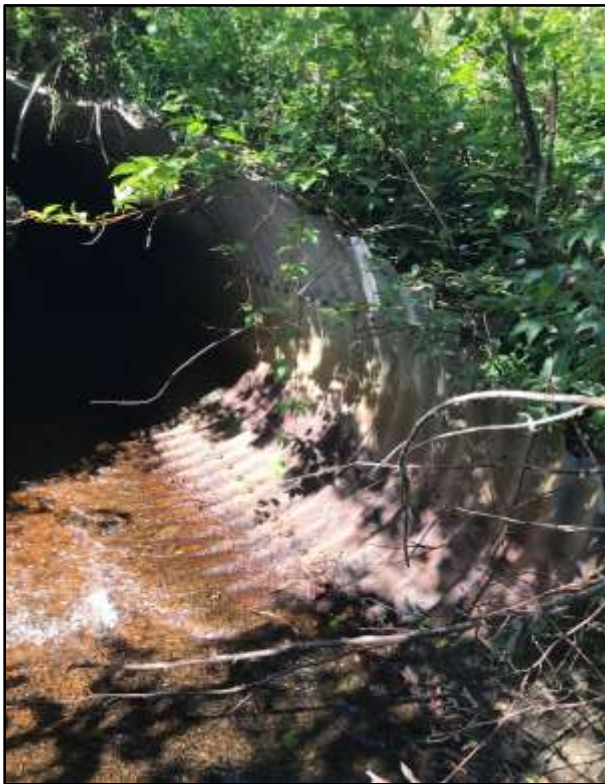
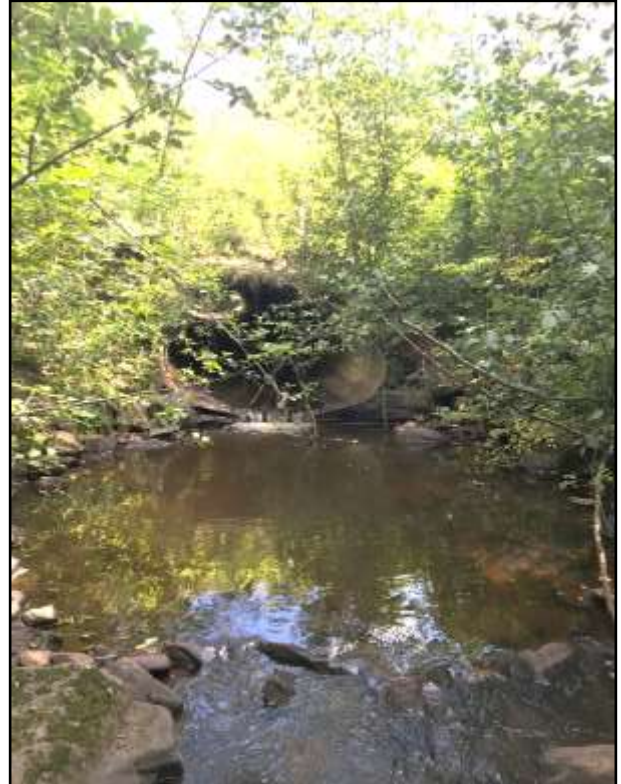
Ponceau 3

De manière générale, le ponceau est dans un état considéré comme passable. De la corrosion s'observe au niveau du barillet du ponceau sous la ligne des eaux. On note également une corrosion importante au niveau des boulons. Les remblais sont bien protégés et il n'y a aucune indication d'érosion. Le cours d'eau est dégagé et l'eau s'écoule bien. Le niveau d'eau, au moment de l'inspection (24 août 2021), était de 0,1 m.

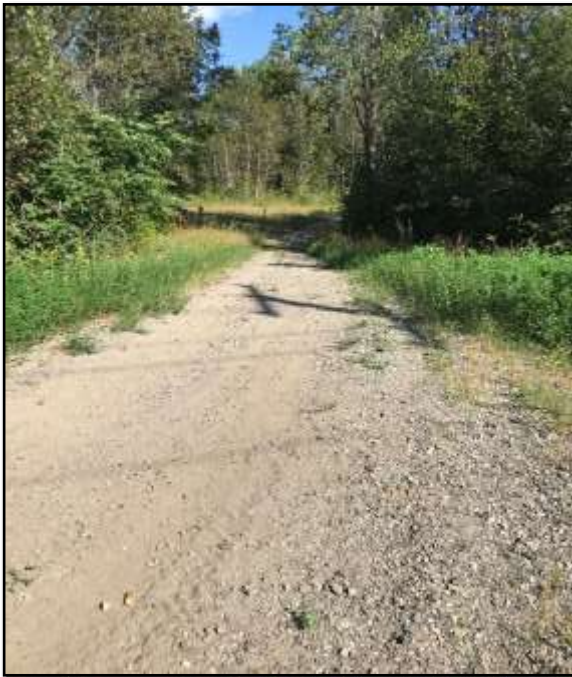
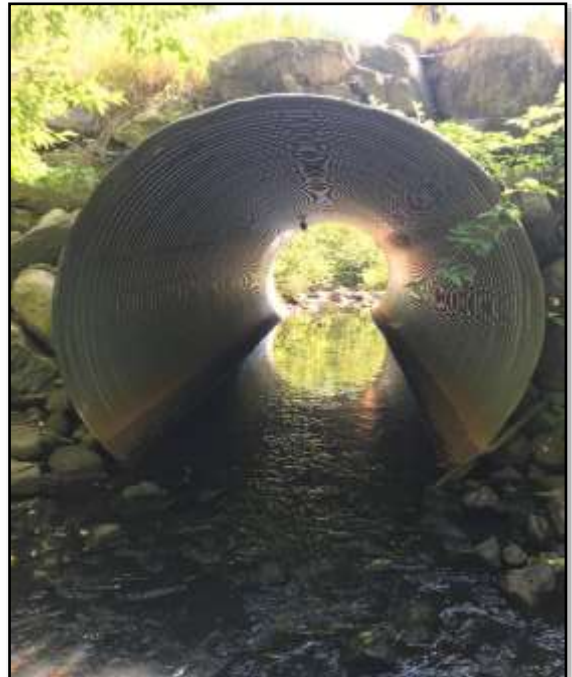
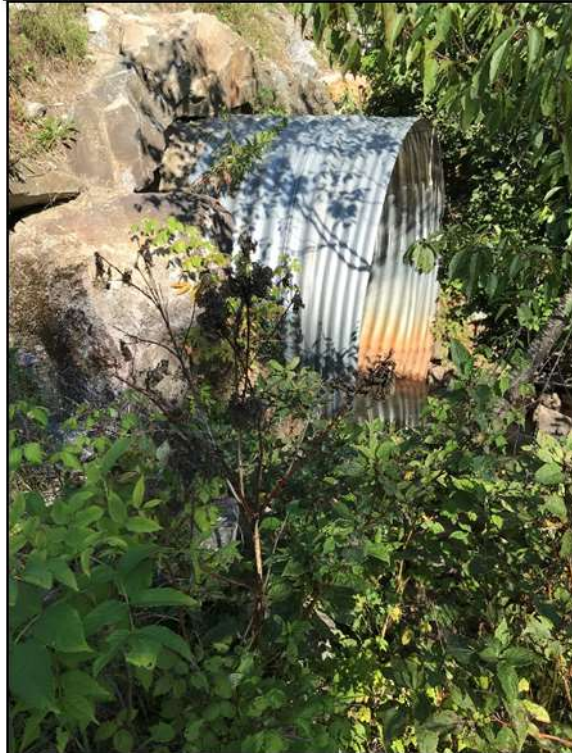
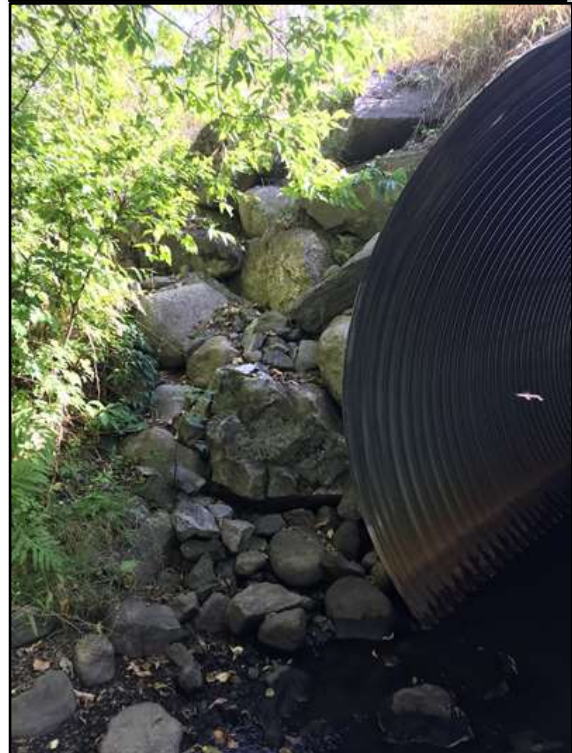
Ponceau 4

De manière générale, le ponceau est dans un bon état. De la corrosion se trouve au niveau du barillet sous la ligne des eaux. Des traces d'une chute de roches ont été observées à proximité des murs de soutènement. On note une végétation à proximité du ponceau et celle-ci pourrait éventuellement limiter l'écoulement des eaux. Le ruisseau est également partiellement obstrué à la sortie, et ce, dû à la chute de roches venant des pourtours du ponceau et, malgré tout, l'eau s'écoule bien. Il importe de noter qu'il pourrait être sujet à des blocages mineurs. Le niveau de l'eau, au moment de l'inspection (24 août 2021), était de 0,3 m.

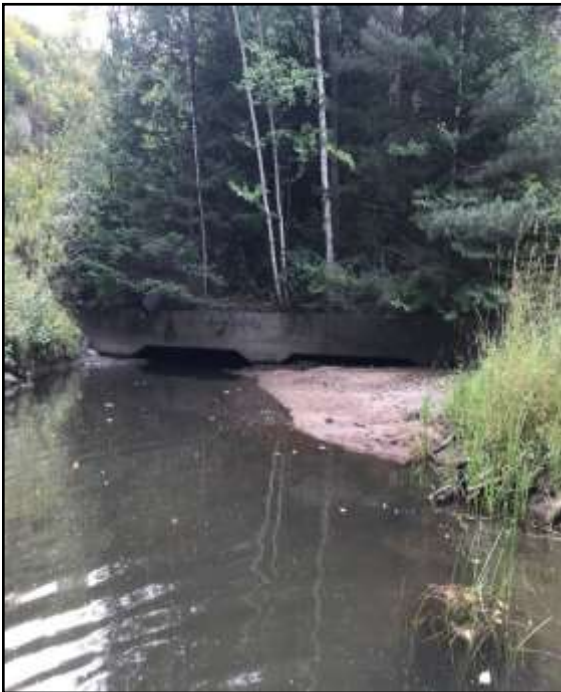
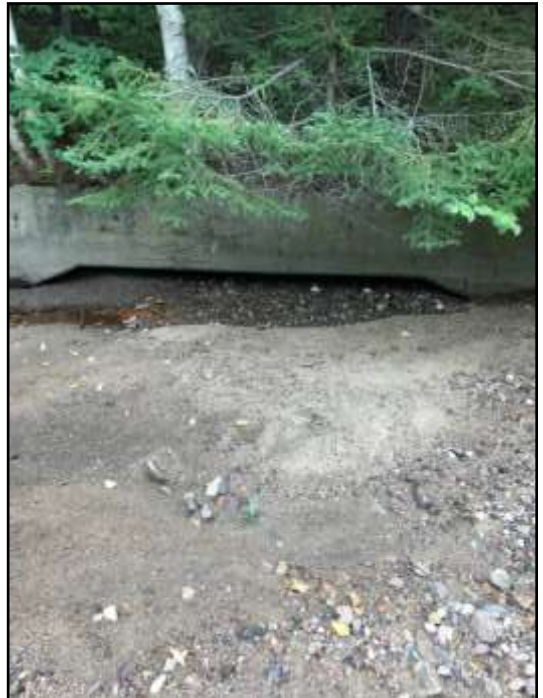
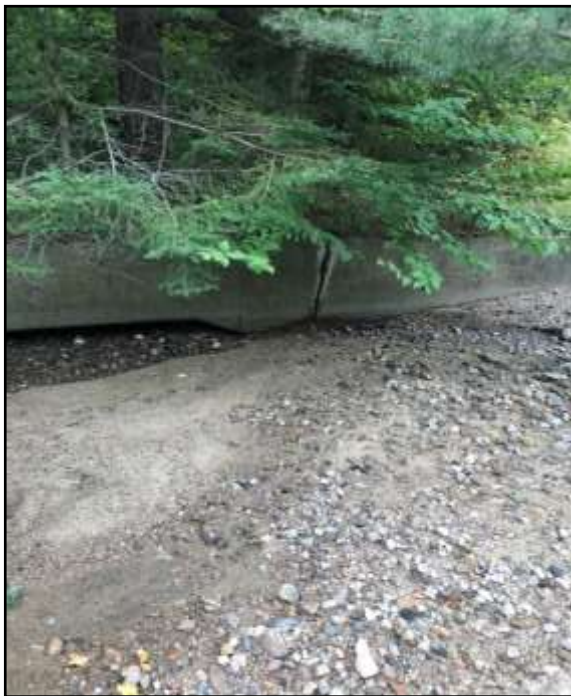
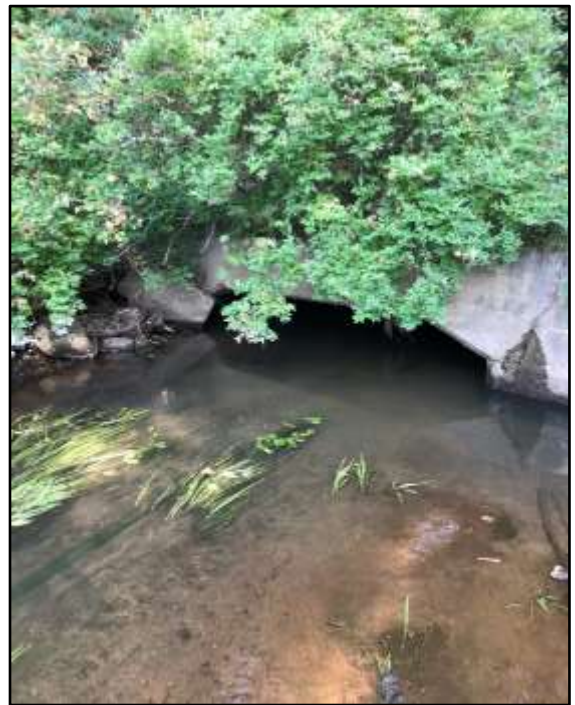
Ponceau 5

En général, le ponceau est dans un mauvais état. Il y a plusieurs signes de détérioration du béton à de nombreux endroits, en particulier sur les façades extérieures et les coulées, qui présentent une désintégration et une séparation de fissuration sévères. Il y a d'importants débris et dépôts de sédiments fins, ce qui empêche l'écoulement du côté en aval et réduit la capacité hydraulique. On note une végétation à proximité du pont. Cette végétation peut limiter l'écoulement des eaux. Le niveau de l'eau, au moment de l'inspection (25 août 2021), était de 0,3 m.
