Stabilisation de talus riverain le long de la rivière Richelieu entre la rue Bernard-Pilon et l'autoroute 20 à Beloeil

Étude d'impact sur l'environnement

Addenda – Réponses aux questions et commentaires du 26 avril 2016

159200036-200-EN-R-0003-00 | Février 2017

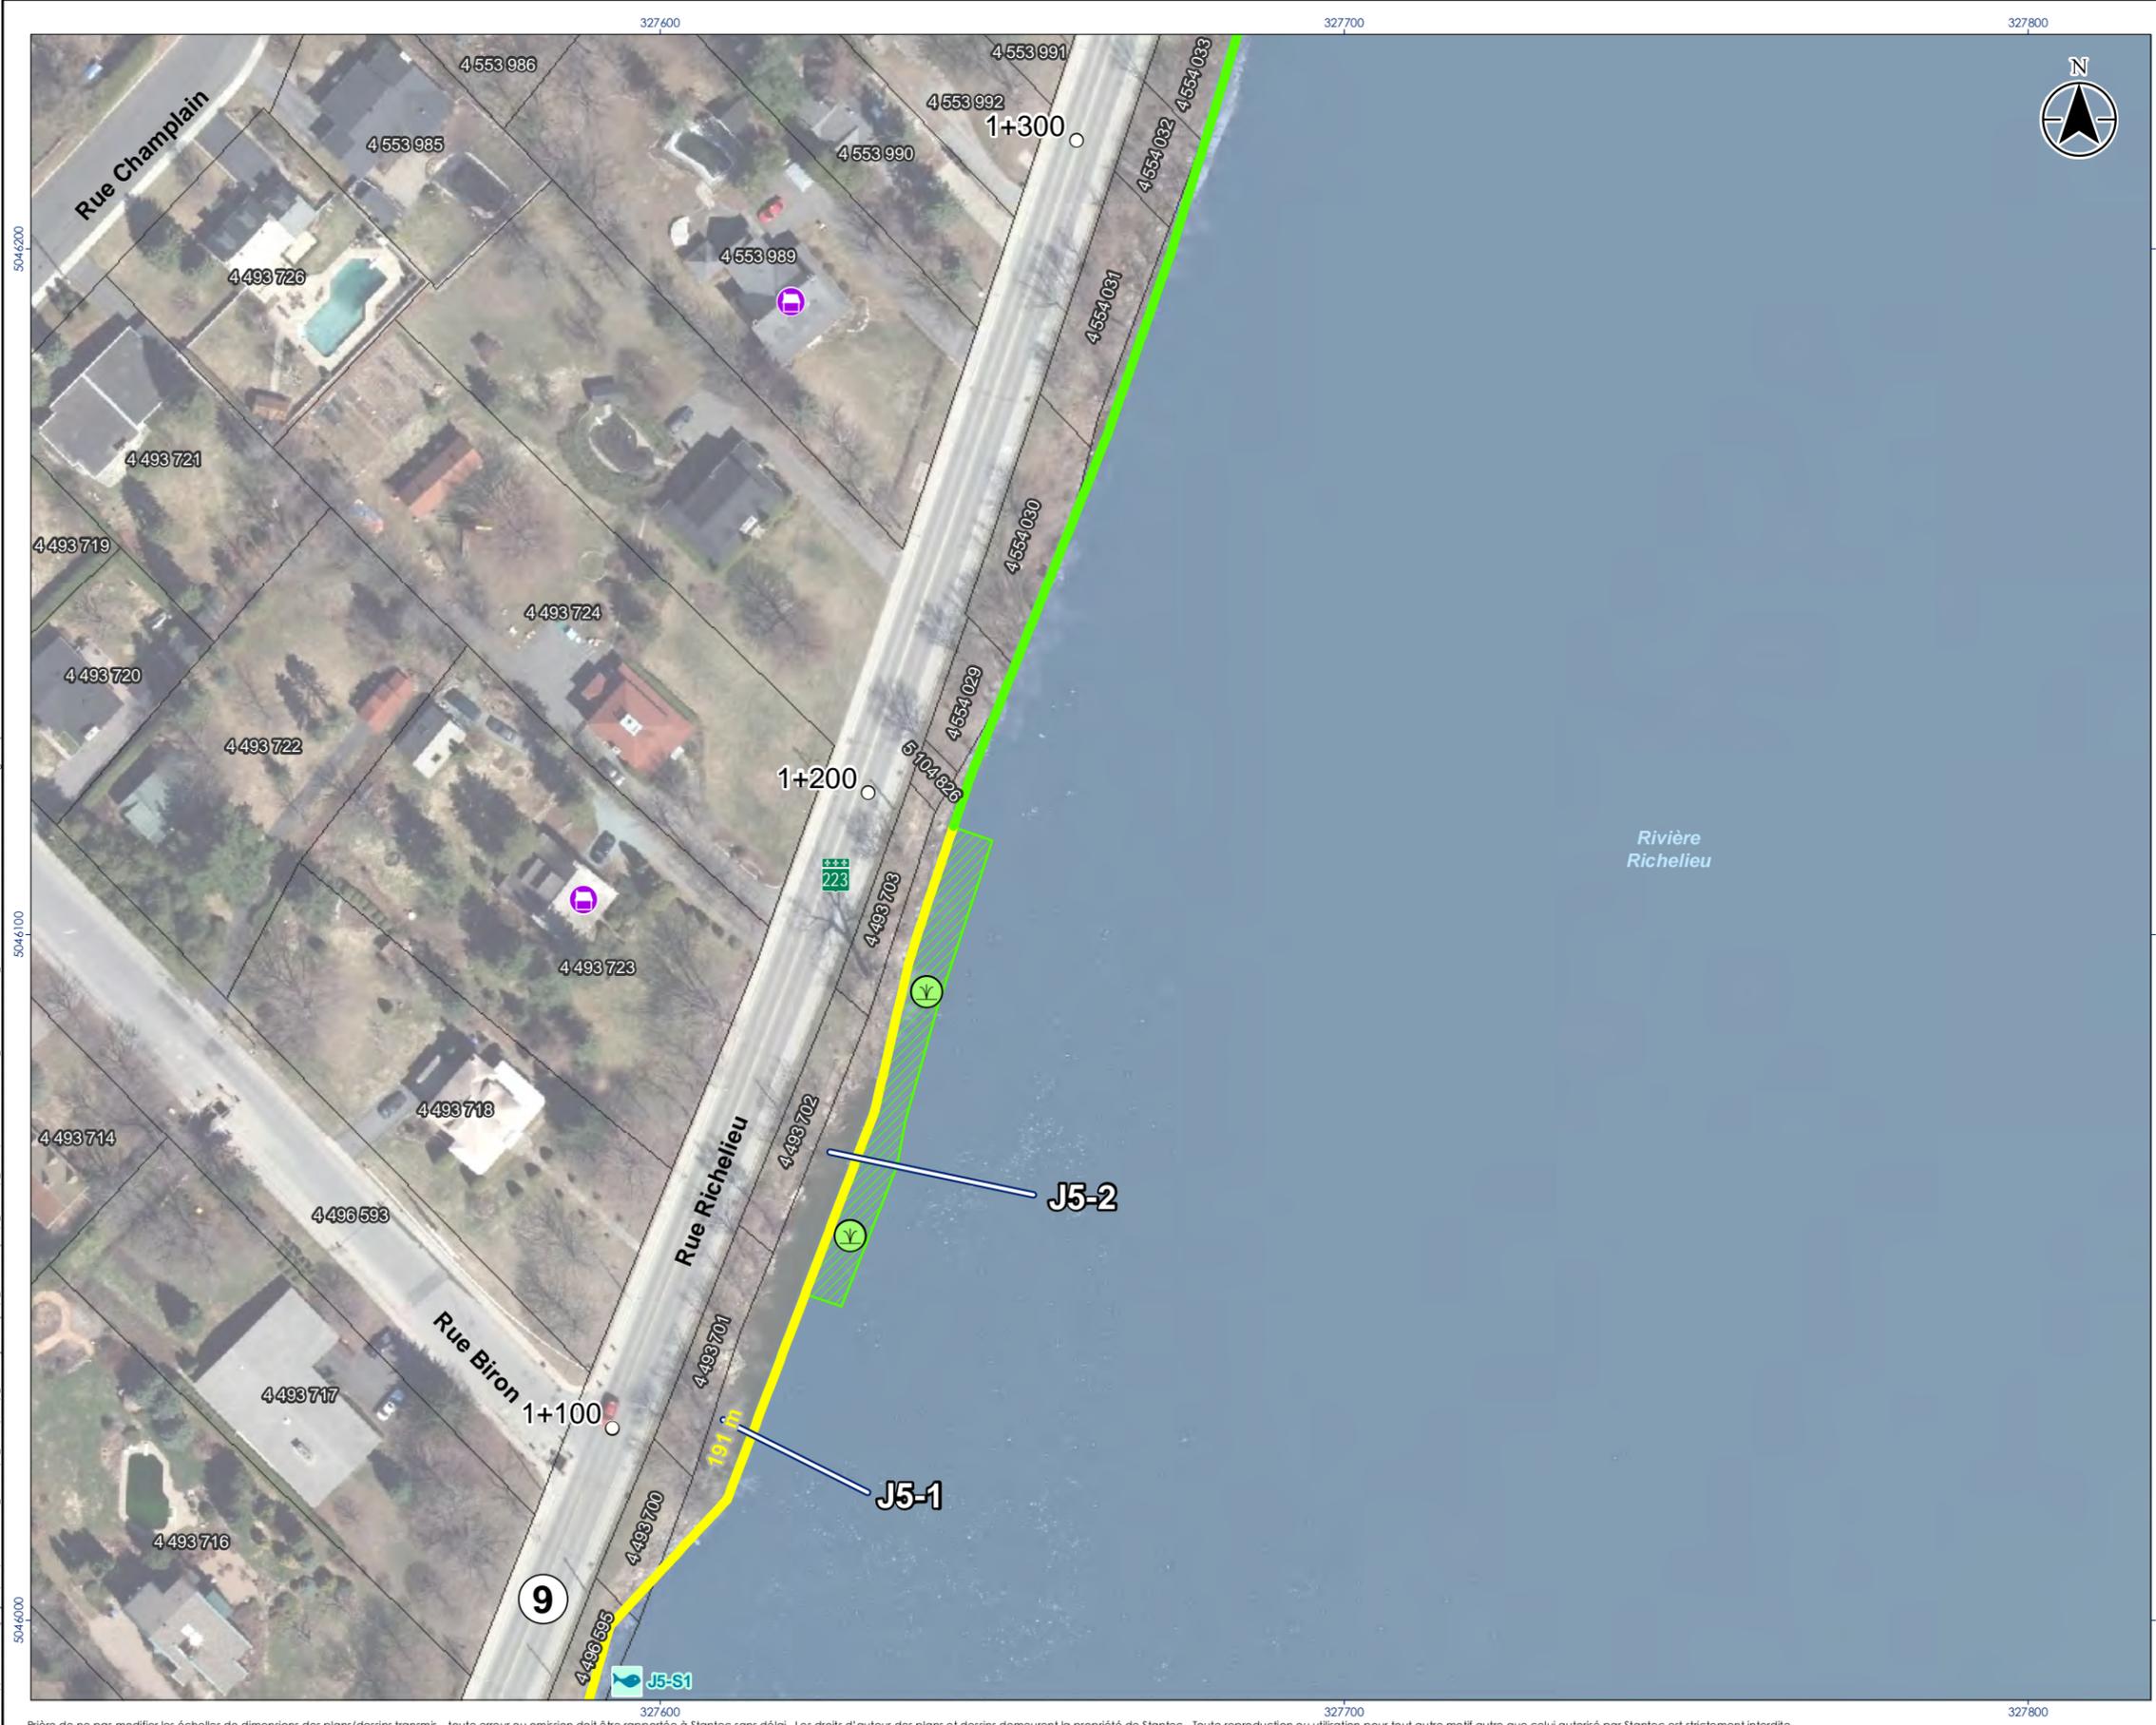
Caractérisation des zones d'intervention

- ① Numéro de section
- Chaînage
- Catégorie de berge ***
- Action urgente à prendre
- À surveiller
- Stable
- Travaux en 2001
- Travaux en 2008

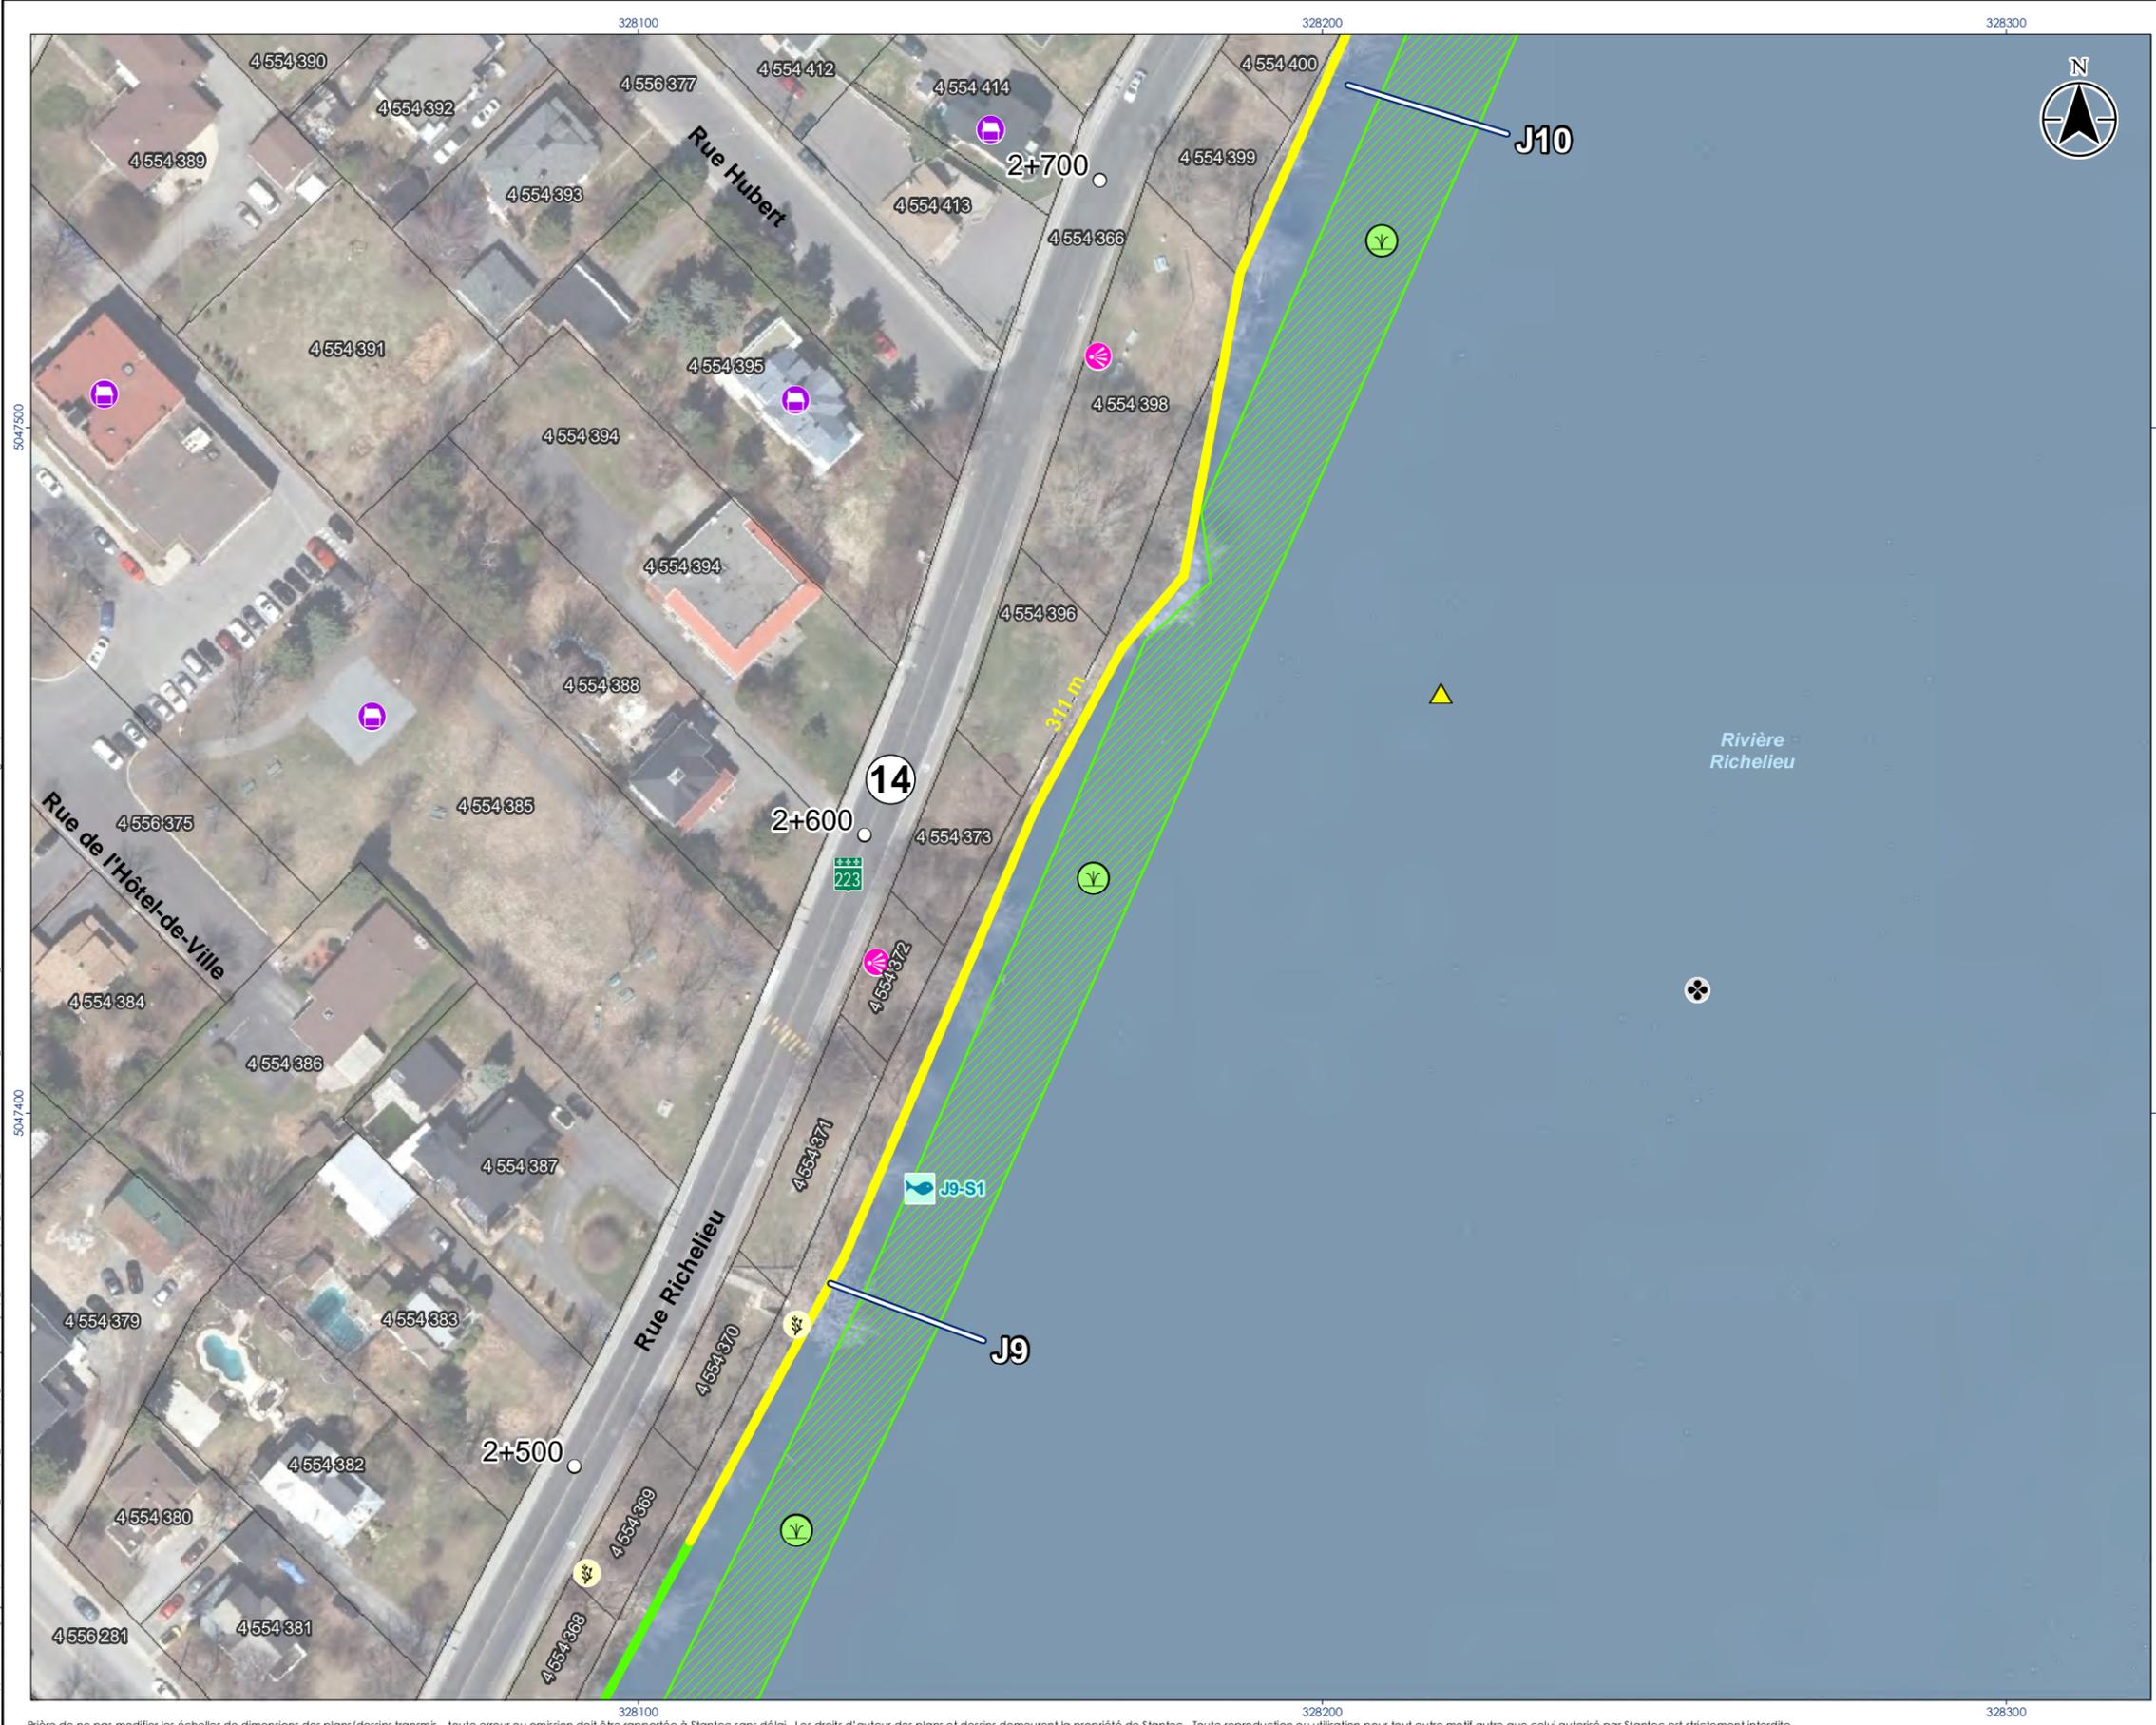
Titre
Caractérisation des zones d'intervention

- Composantes du projet**
- ① Numéro de section
 - Chaînage
- Catégorie de berge ***
- Action urgente à prendre
 - À surveiller
 - Stable
 - Travaux en 2001
 - Travaux en 2008
- Milieu humain**
- Limite de lot
 - ⦿ Belvédère
 - Projet de développement
 - ⦿ Bâtiment d'intérêt patrimonial
 - ⦿ Quai
 - ▭ Zone anthropisée
- Milieu biophysique**
- ⦿ Espèce faunique à statut (CDPNQ)
 - ⦿ Herpétofaune
 - ⦿ Herbier aquatique
 - Ligne naturelle des hautes eaux (9,8m)
- Espèce exotique envahissante**
- ⦿ Érable à Giguère
 - ⦿ Nerprun
 - ⦿ Phragmite
 - ⦿ Renouée japonaise
 - ⦿ Salicaire pourpre
- Habitat du poisson**
- Transect de caractérisation
 - ⦿ Station de pêche

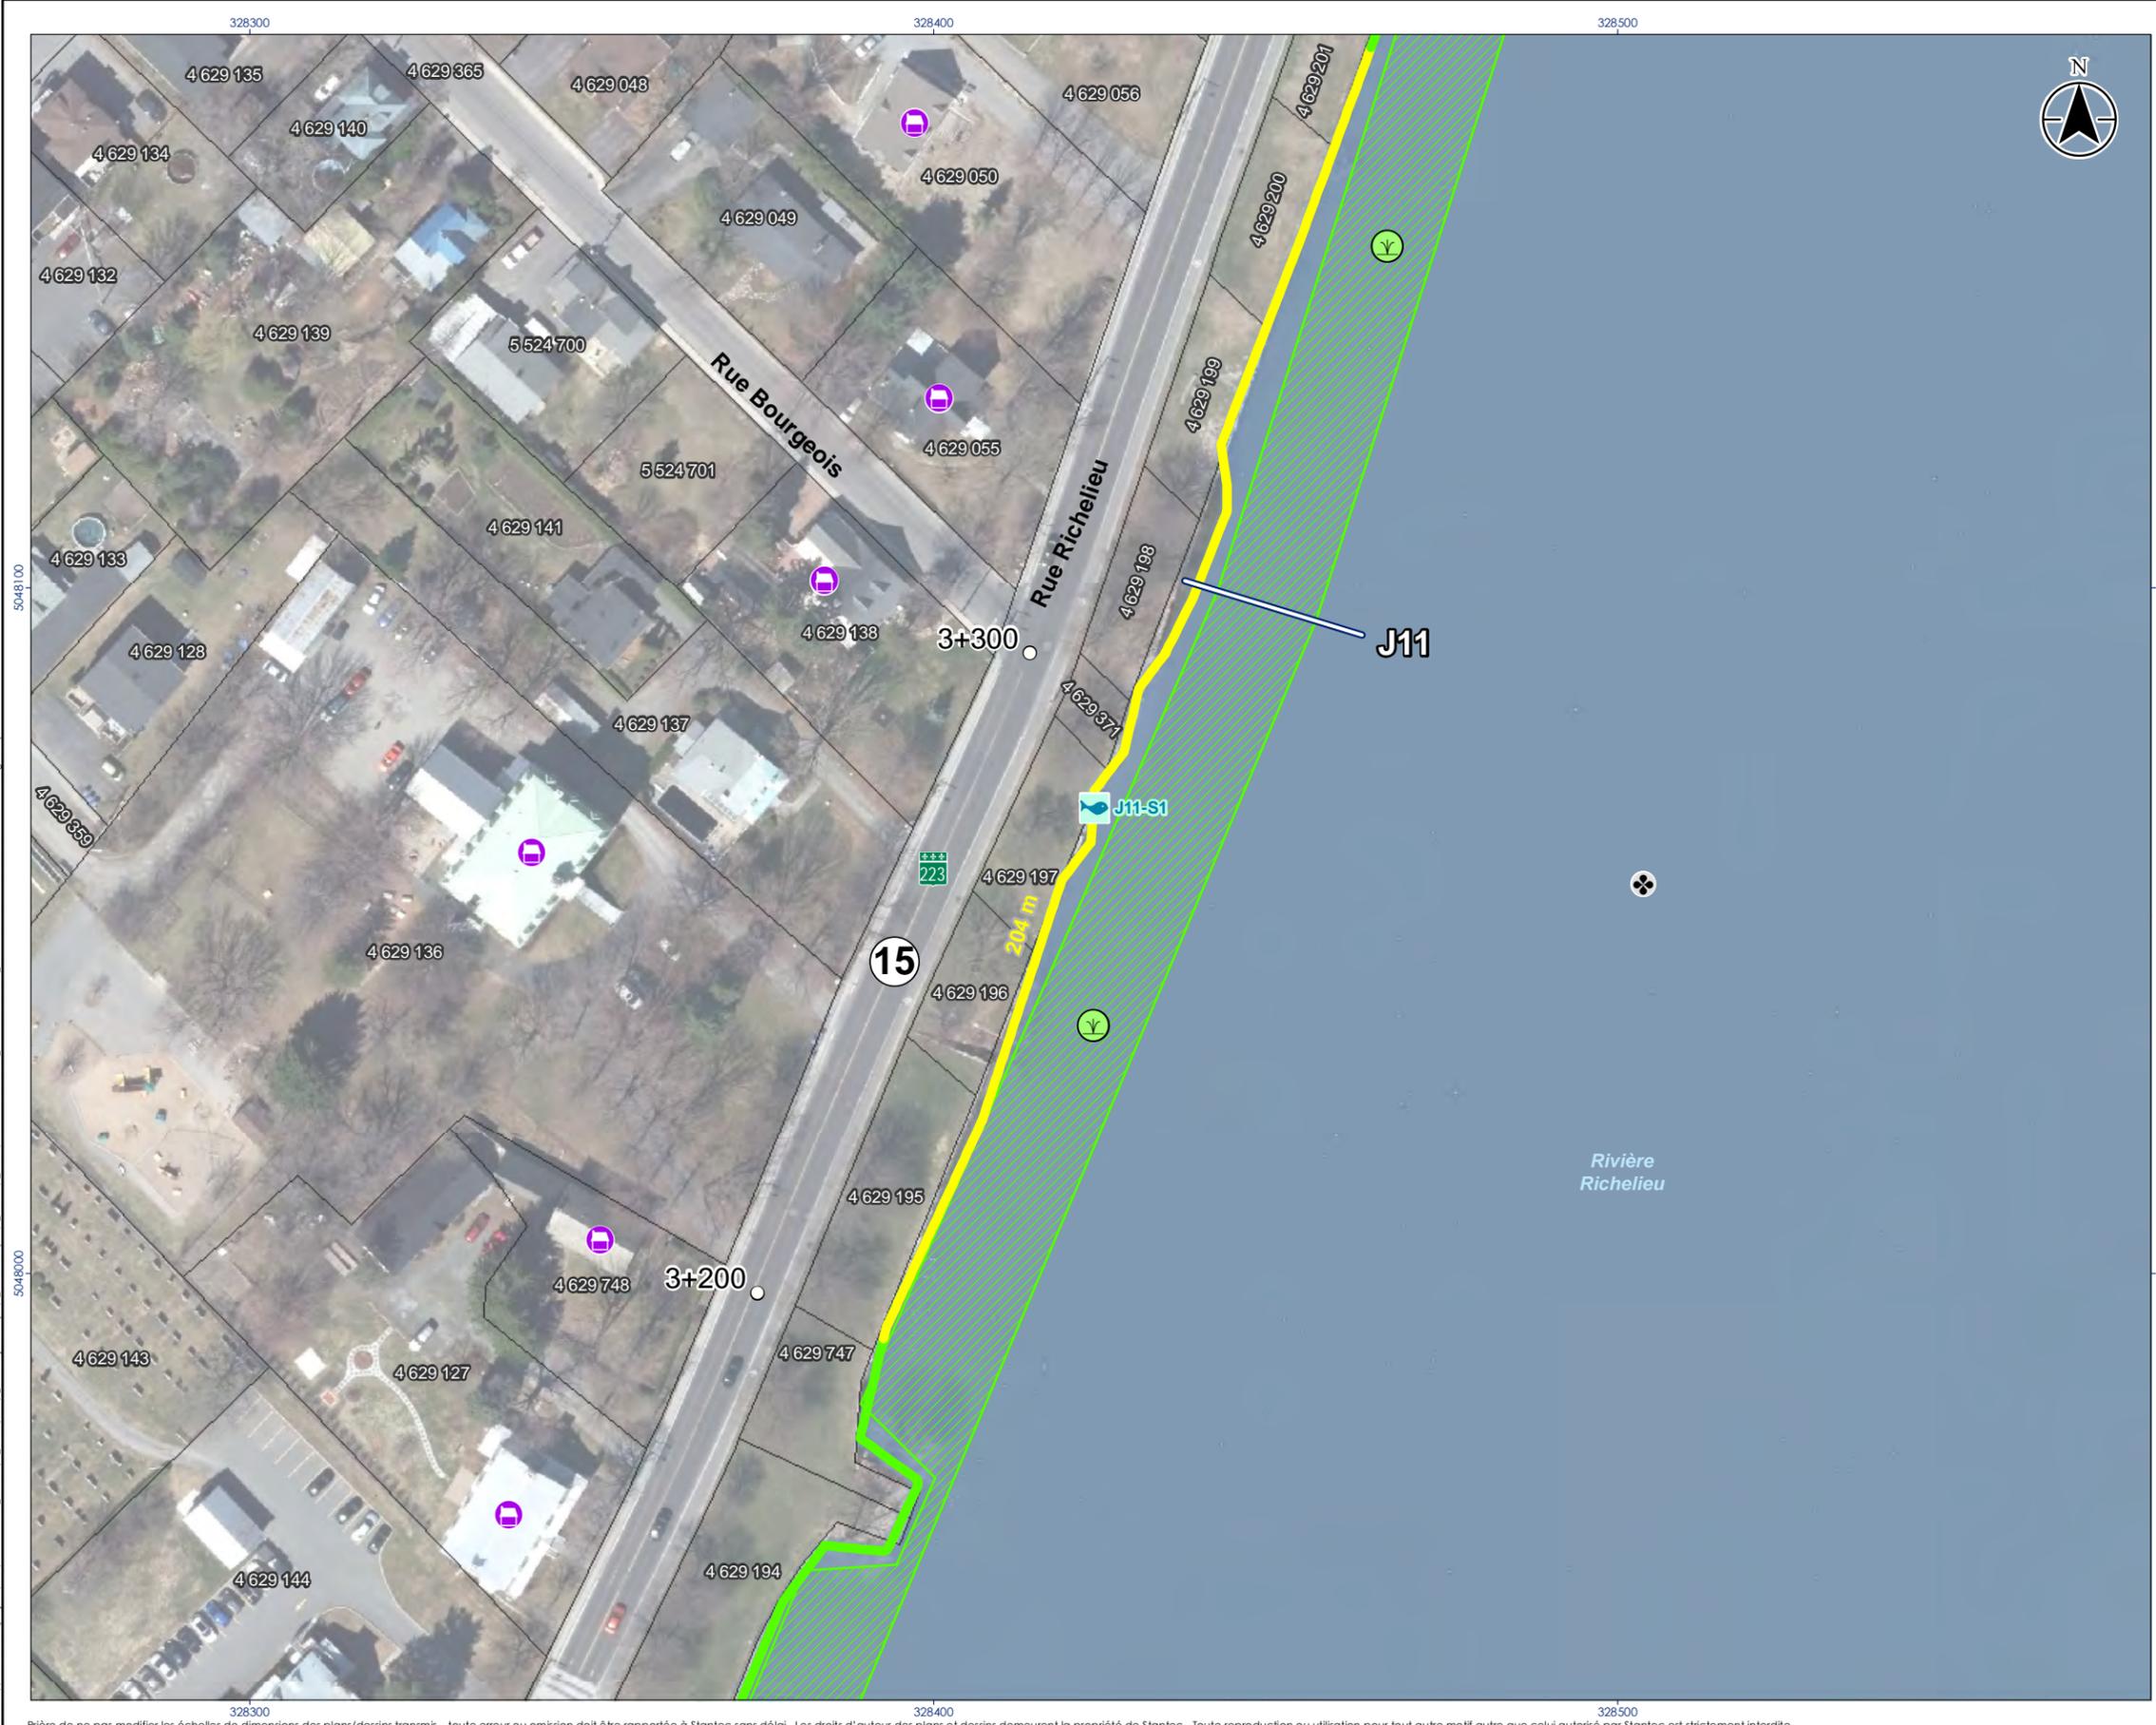
Titre
Caractérisation des zones d'intervention

- ① Numéro de section
- Chaînage
- Catégorie de berge ***
- Action urgente à prendre
- À surveiller
- Stable
- Travaux en 2001
- Travaux en 2008

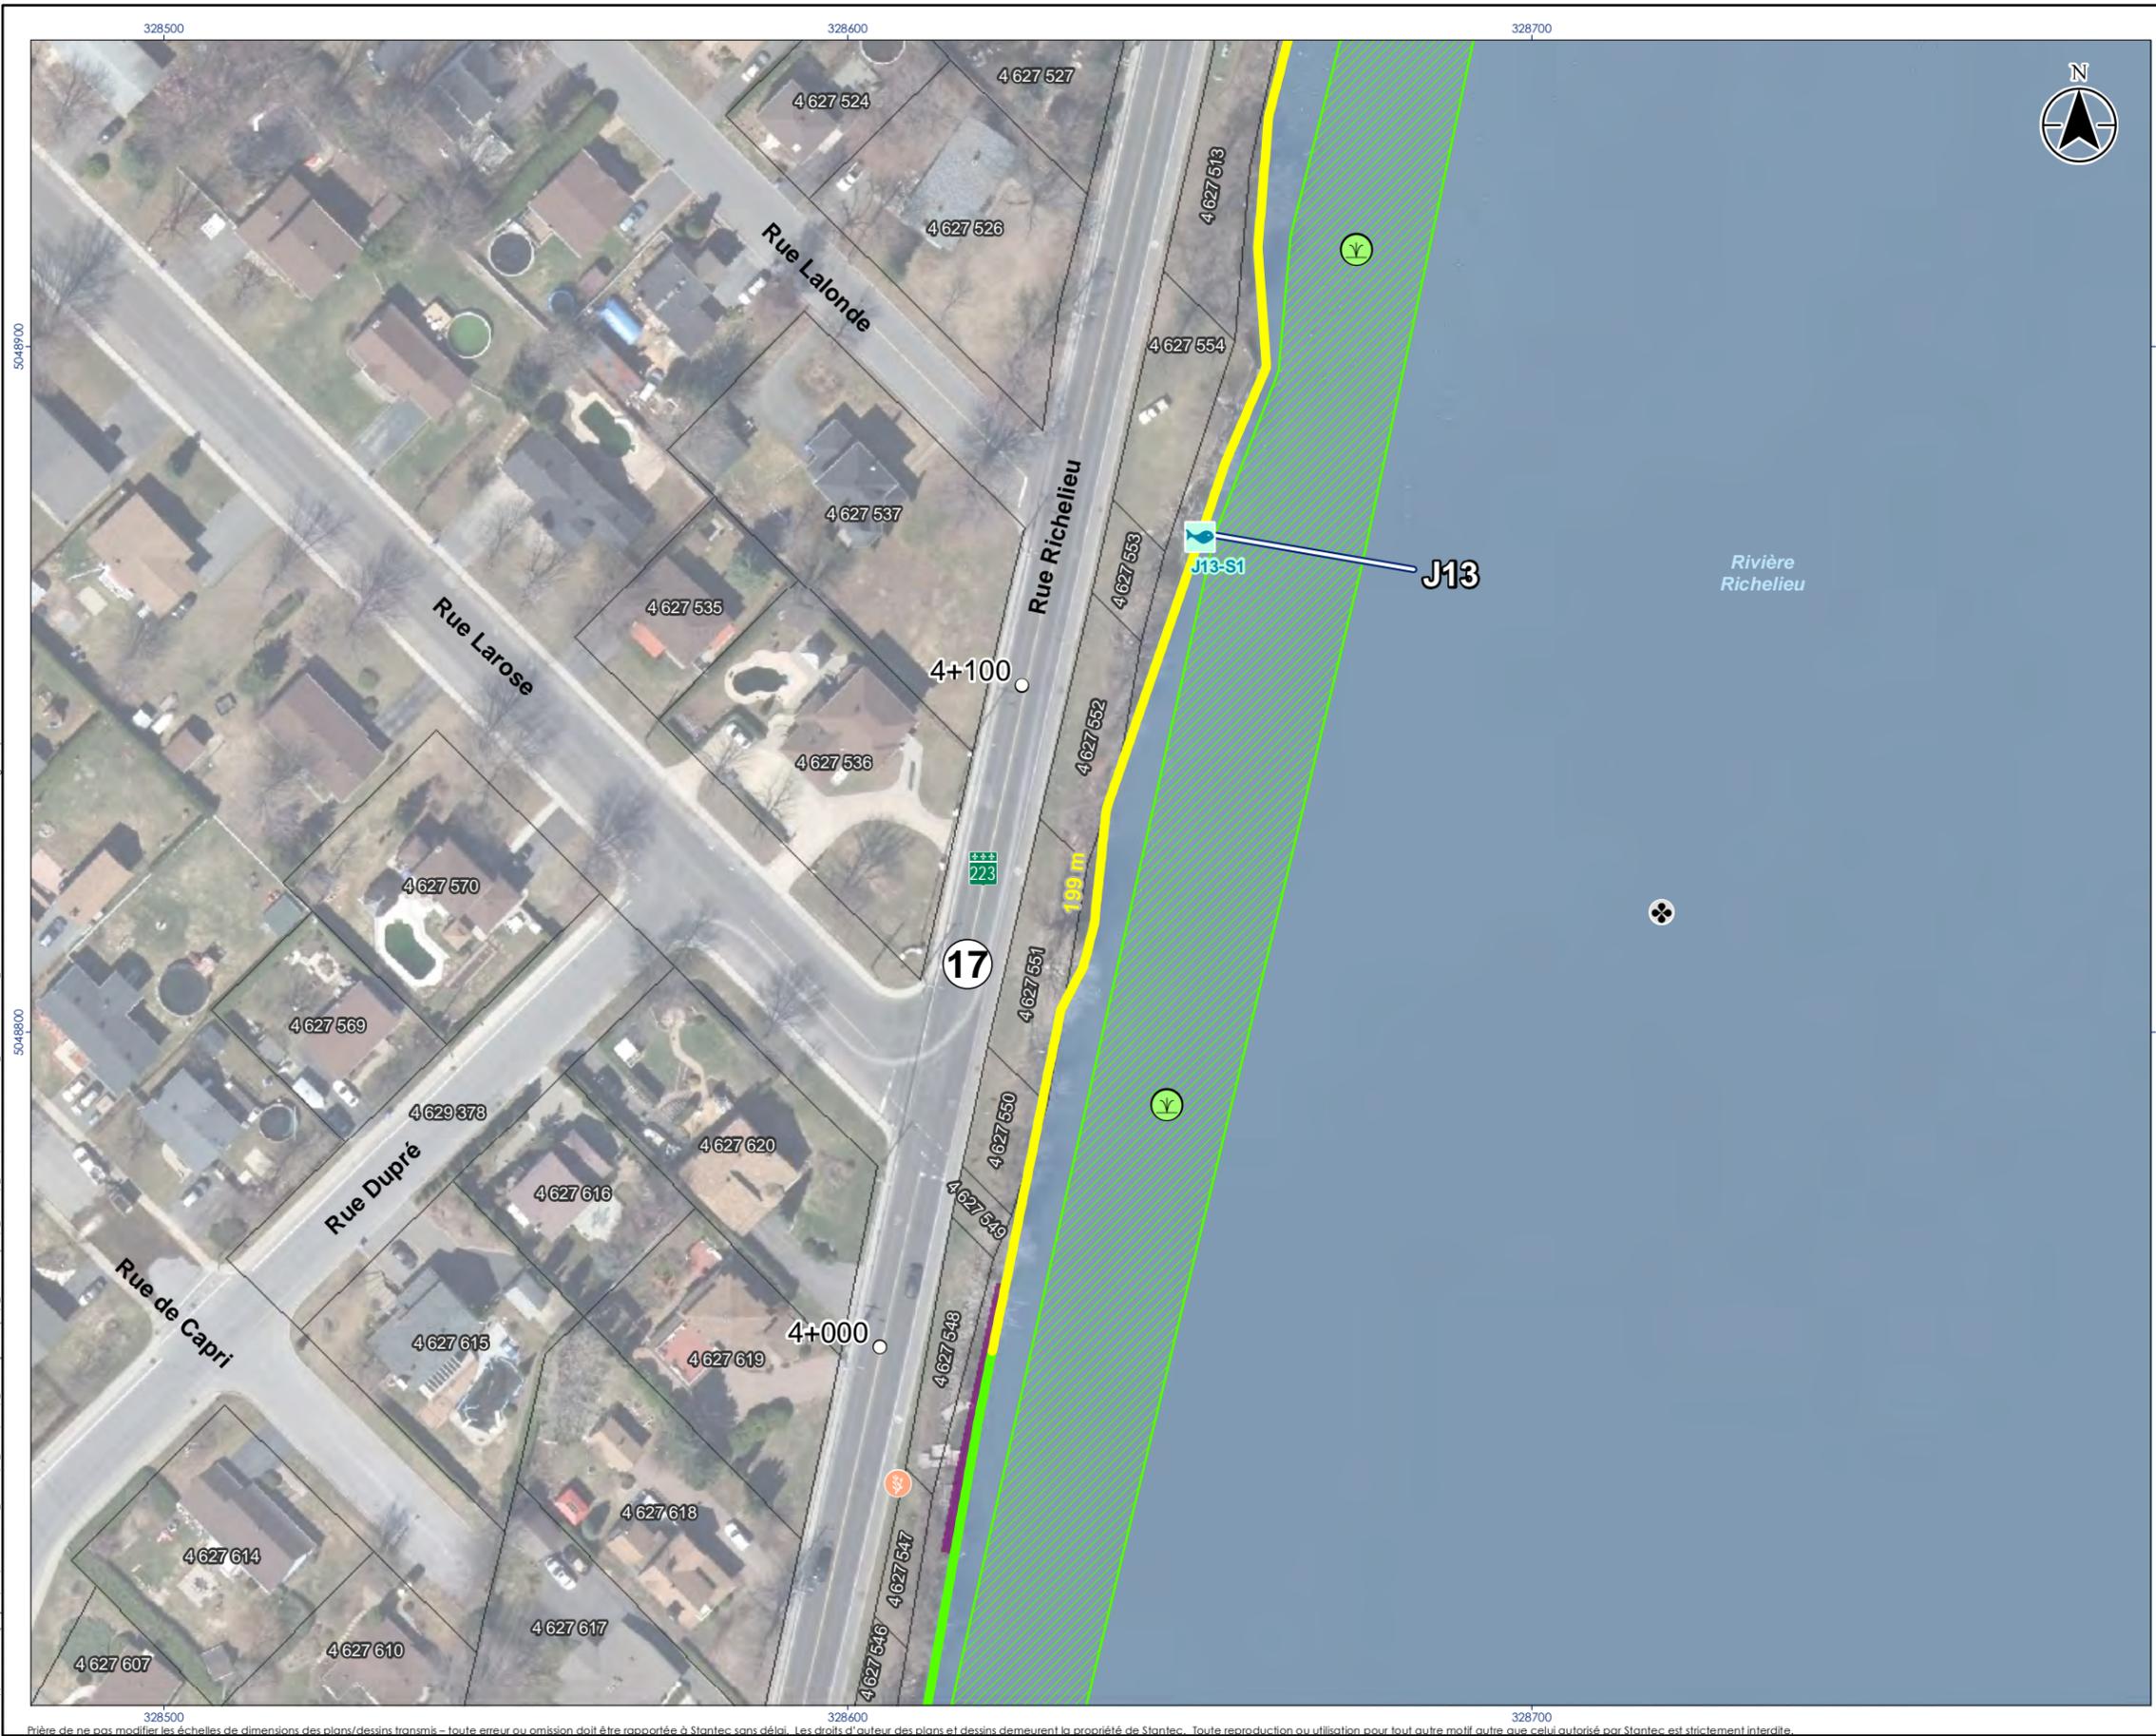
Titre
Caractérisation des zones d'intervention

- ① Numéro de section
- Chaînage
- Catégorie de berge ***
- Red line: Action urgente à prendre
- Yellow line: À surveiller
- Green line: Stable
- Purple line: Travaux en 2001
- Pink line: Travaux en 2008

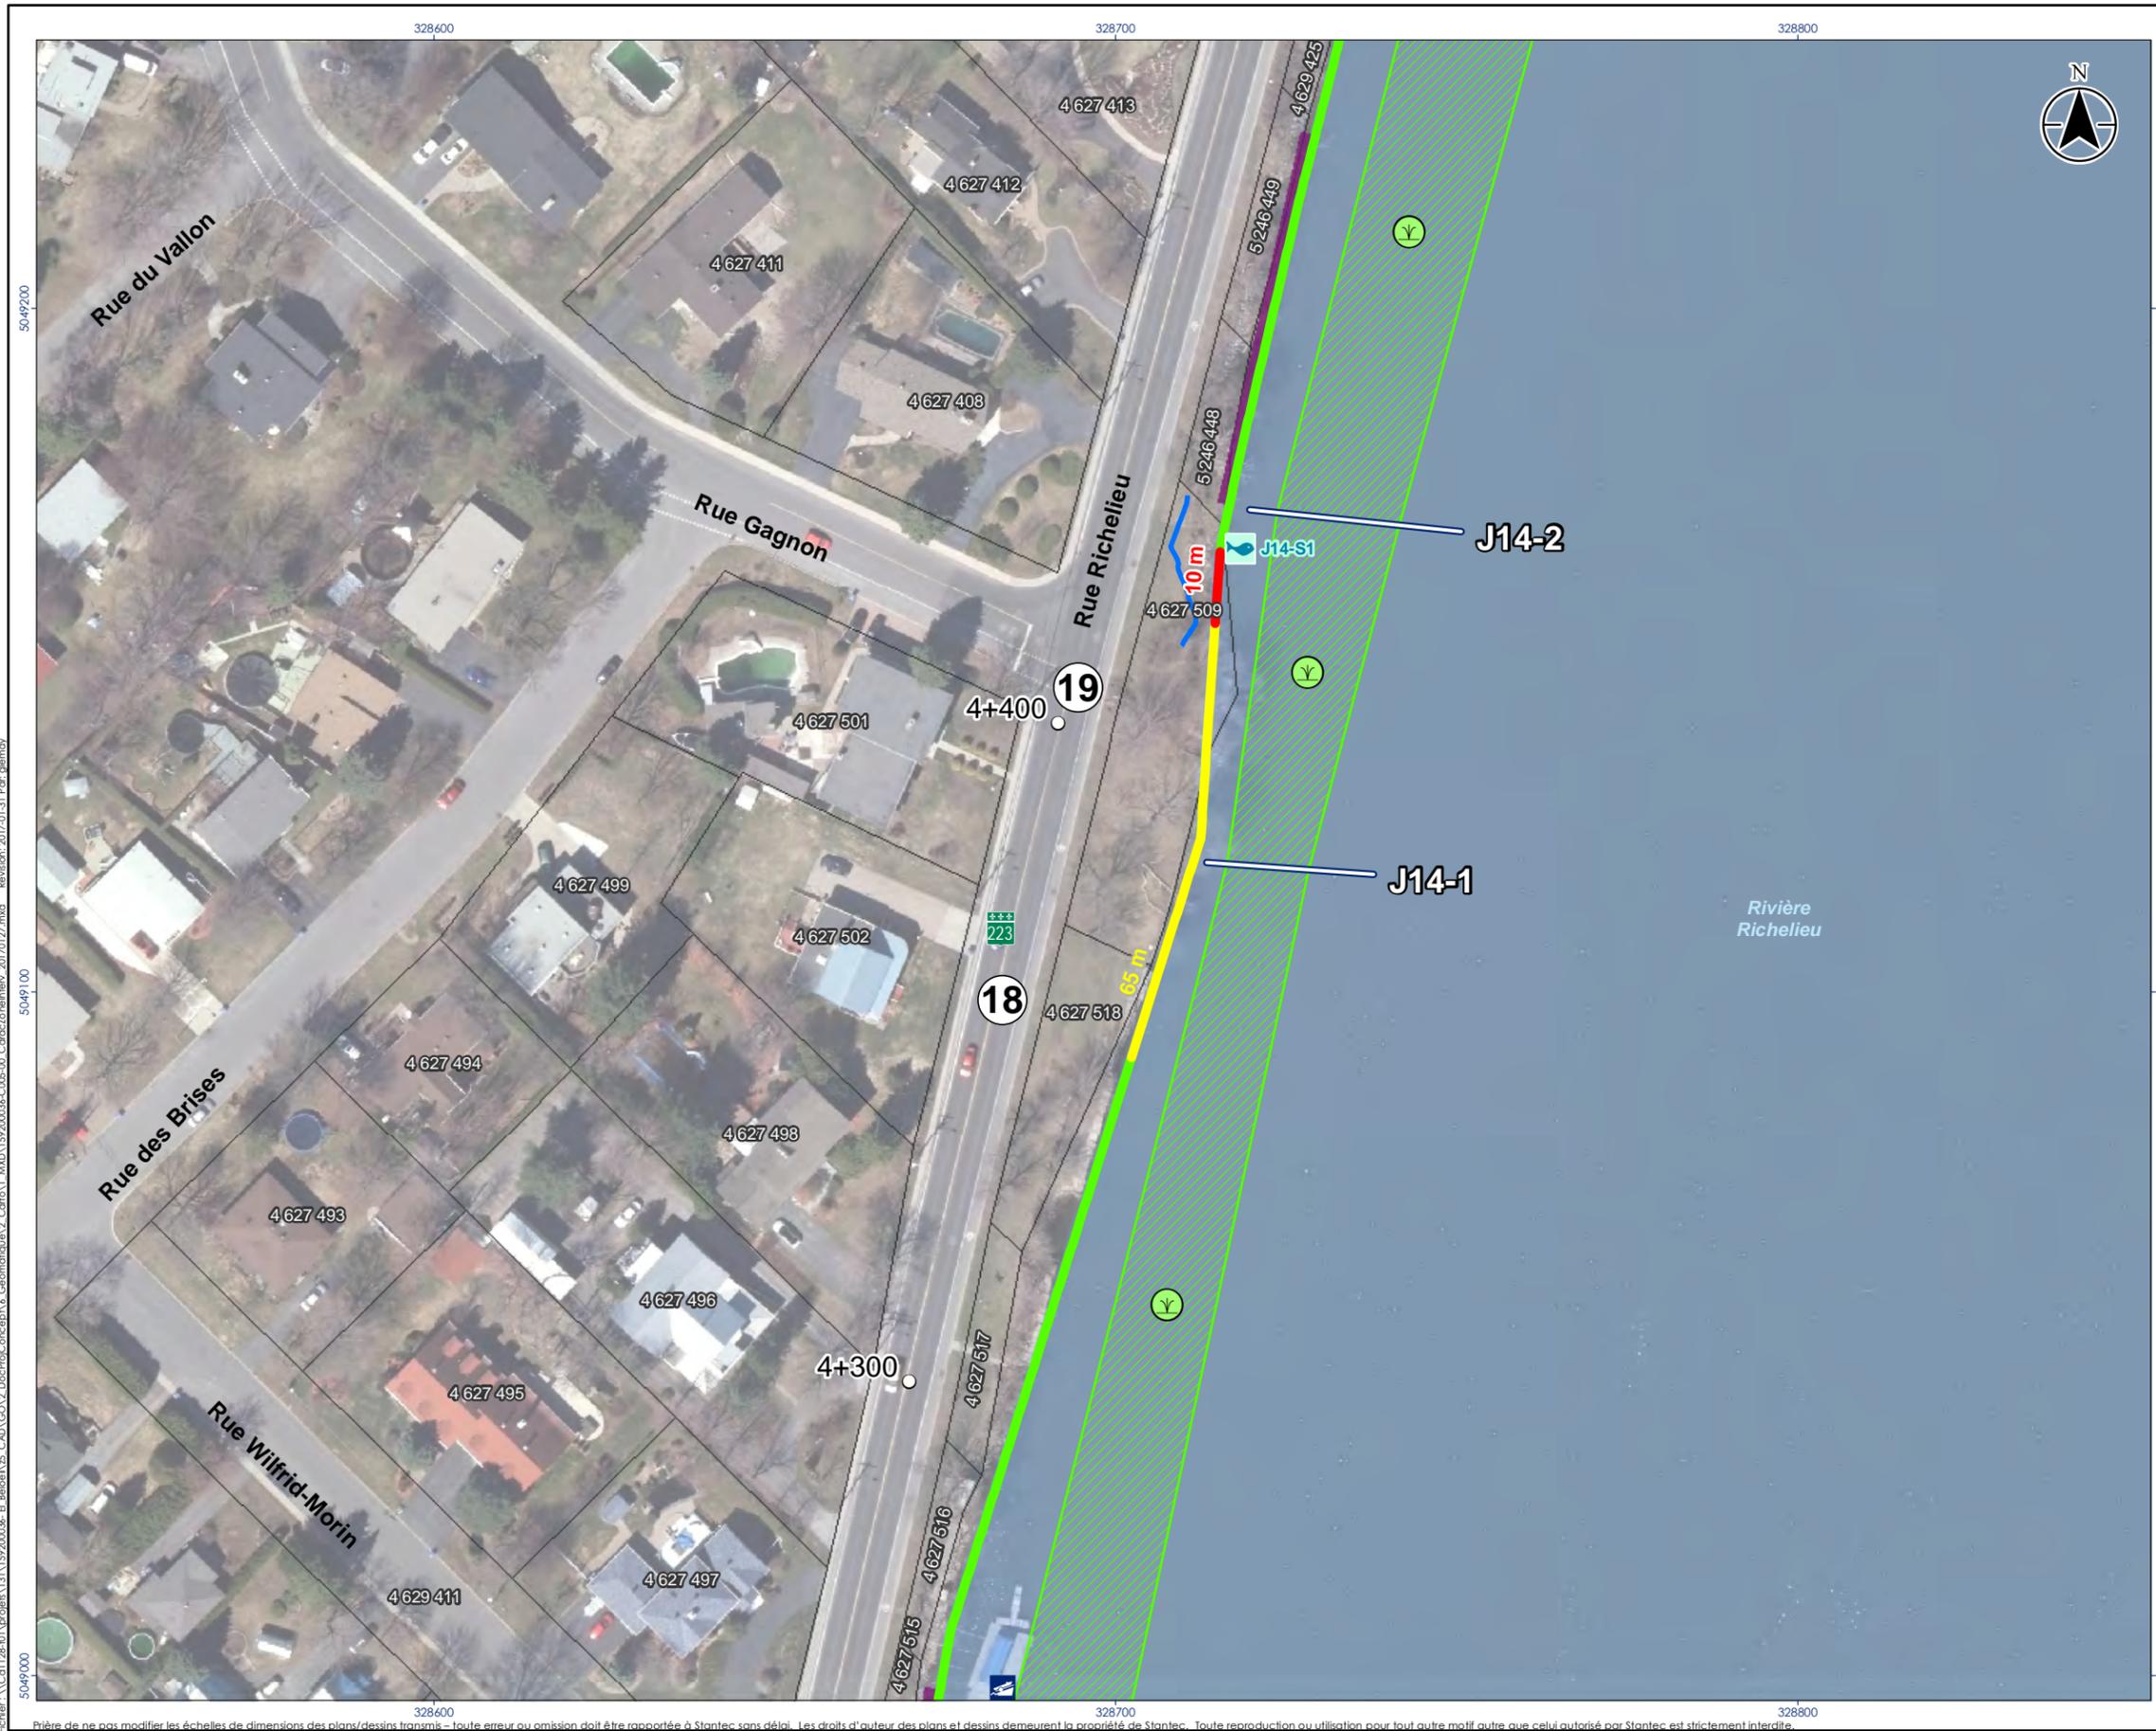
Titre
Caractérisation des zones d'intervention

- Composantes du projet**
- ① Numéro de section
 - Chaînage
- Catégorie de berge ***
- █ Action urgente à prendre
 - █ À surveiller
 - █ Stable
 - █ Travaux en 2001
 - █ Travaux en 2008
- Milieu humain**
- Limite de lot
 - ⊕ Belvédère
 - ▣ Projet de développement
 - Ⓜ Bâtiment d'intérêt patrimonial
 - Ⓜ Quai
 - ▭ Zone anthropisée

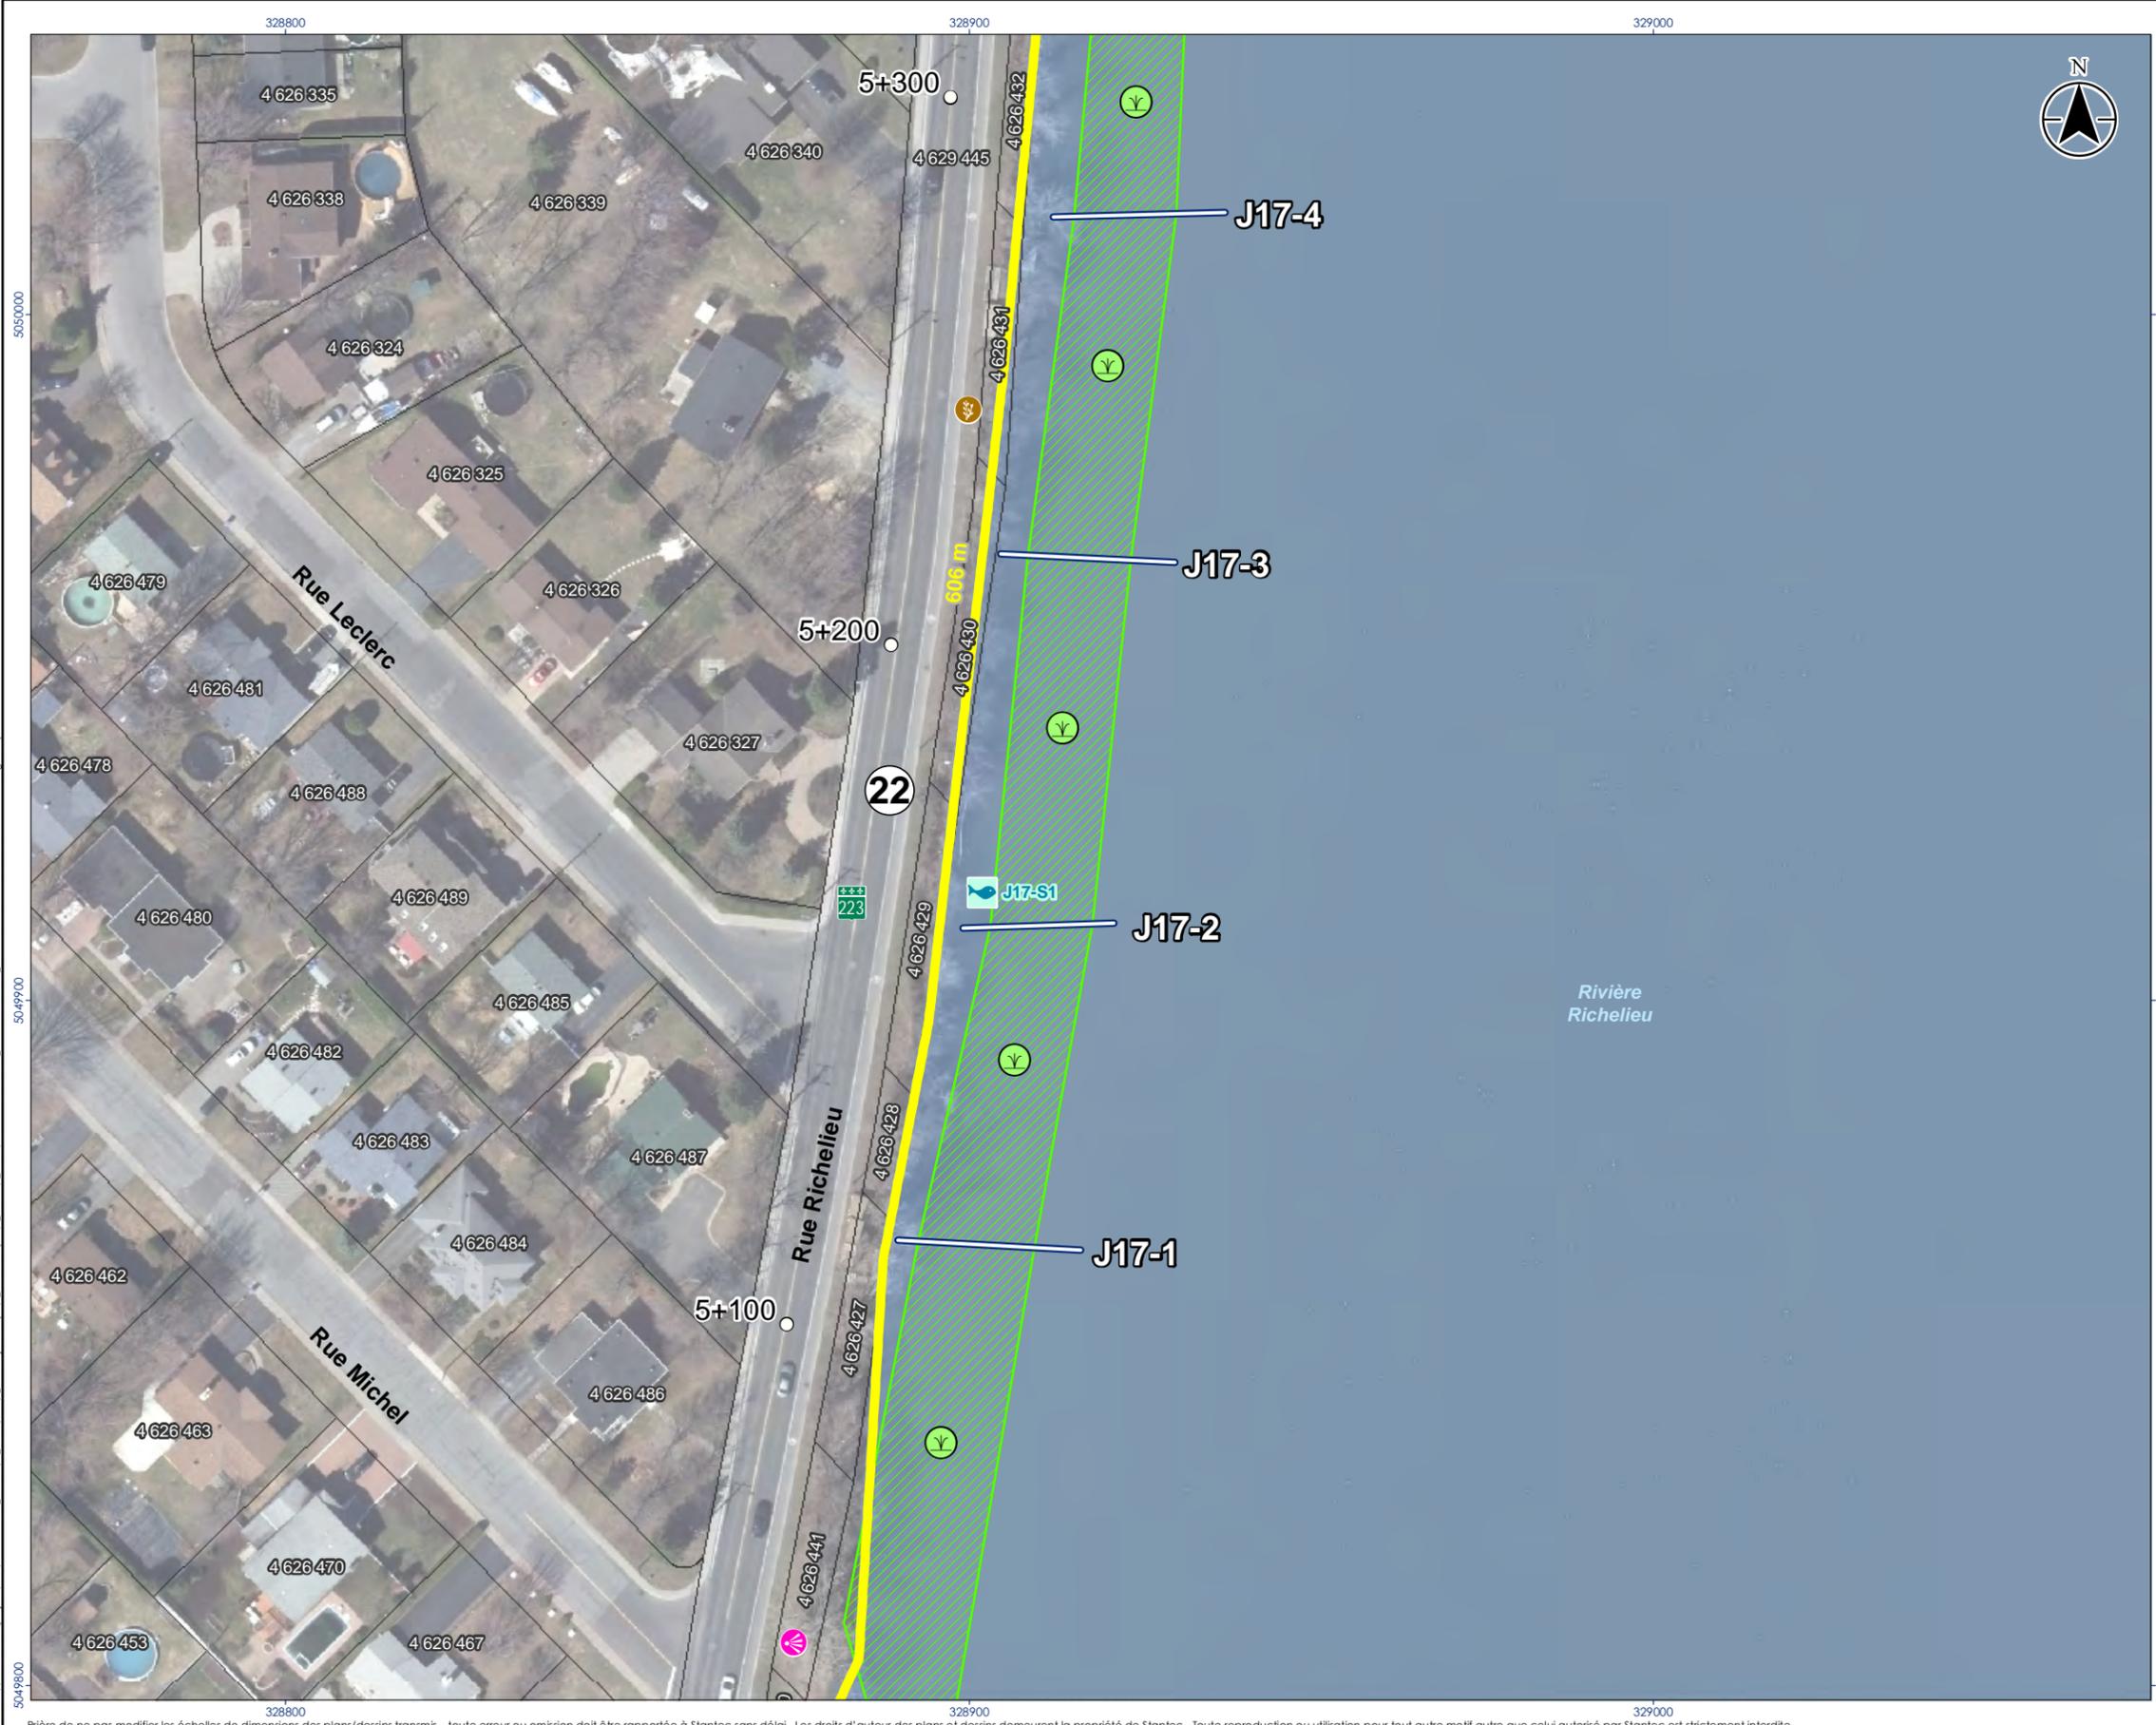
Titre
Caractérisation des zones d'intervention

- ① Numéro de section
- Chaînage
- Catégorie de berge ***
- Action urgente à prendre
- À surveiller
- Stable
- Travaux en 2001
- Travaux en 2008
