Stabilisation de talus riverain le long de la rivière Richelieu entre la rue Bernard-Pilon et l'autoroute 20 à Beloeil

Étude d'impact sur l'environnement

Addenda – Réponses aux questions et commentaires du 26 avril 2016

159200036-200-EN-R-0003-00 | Février 2017

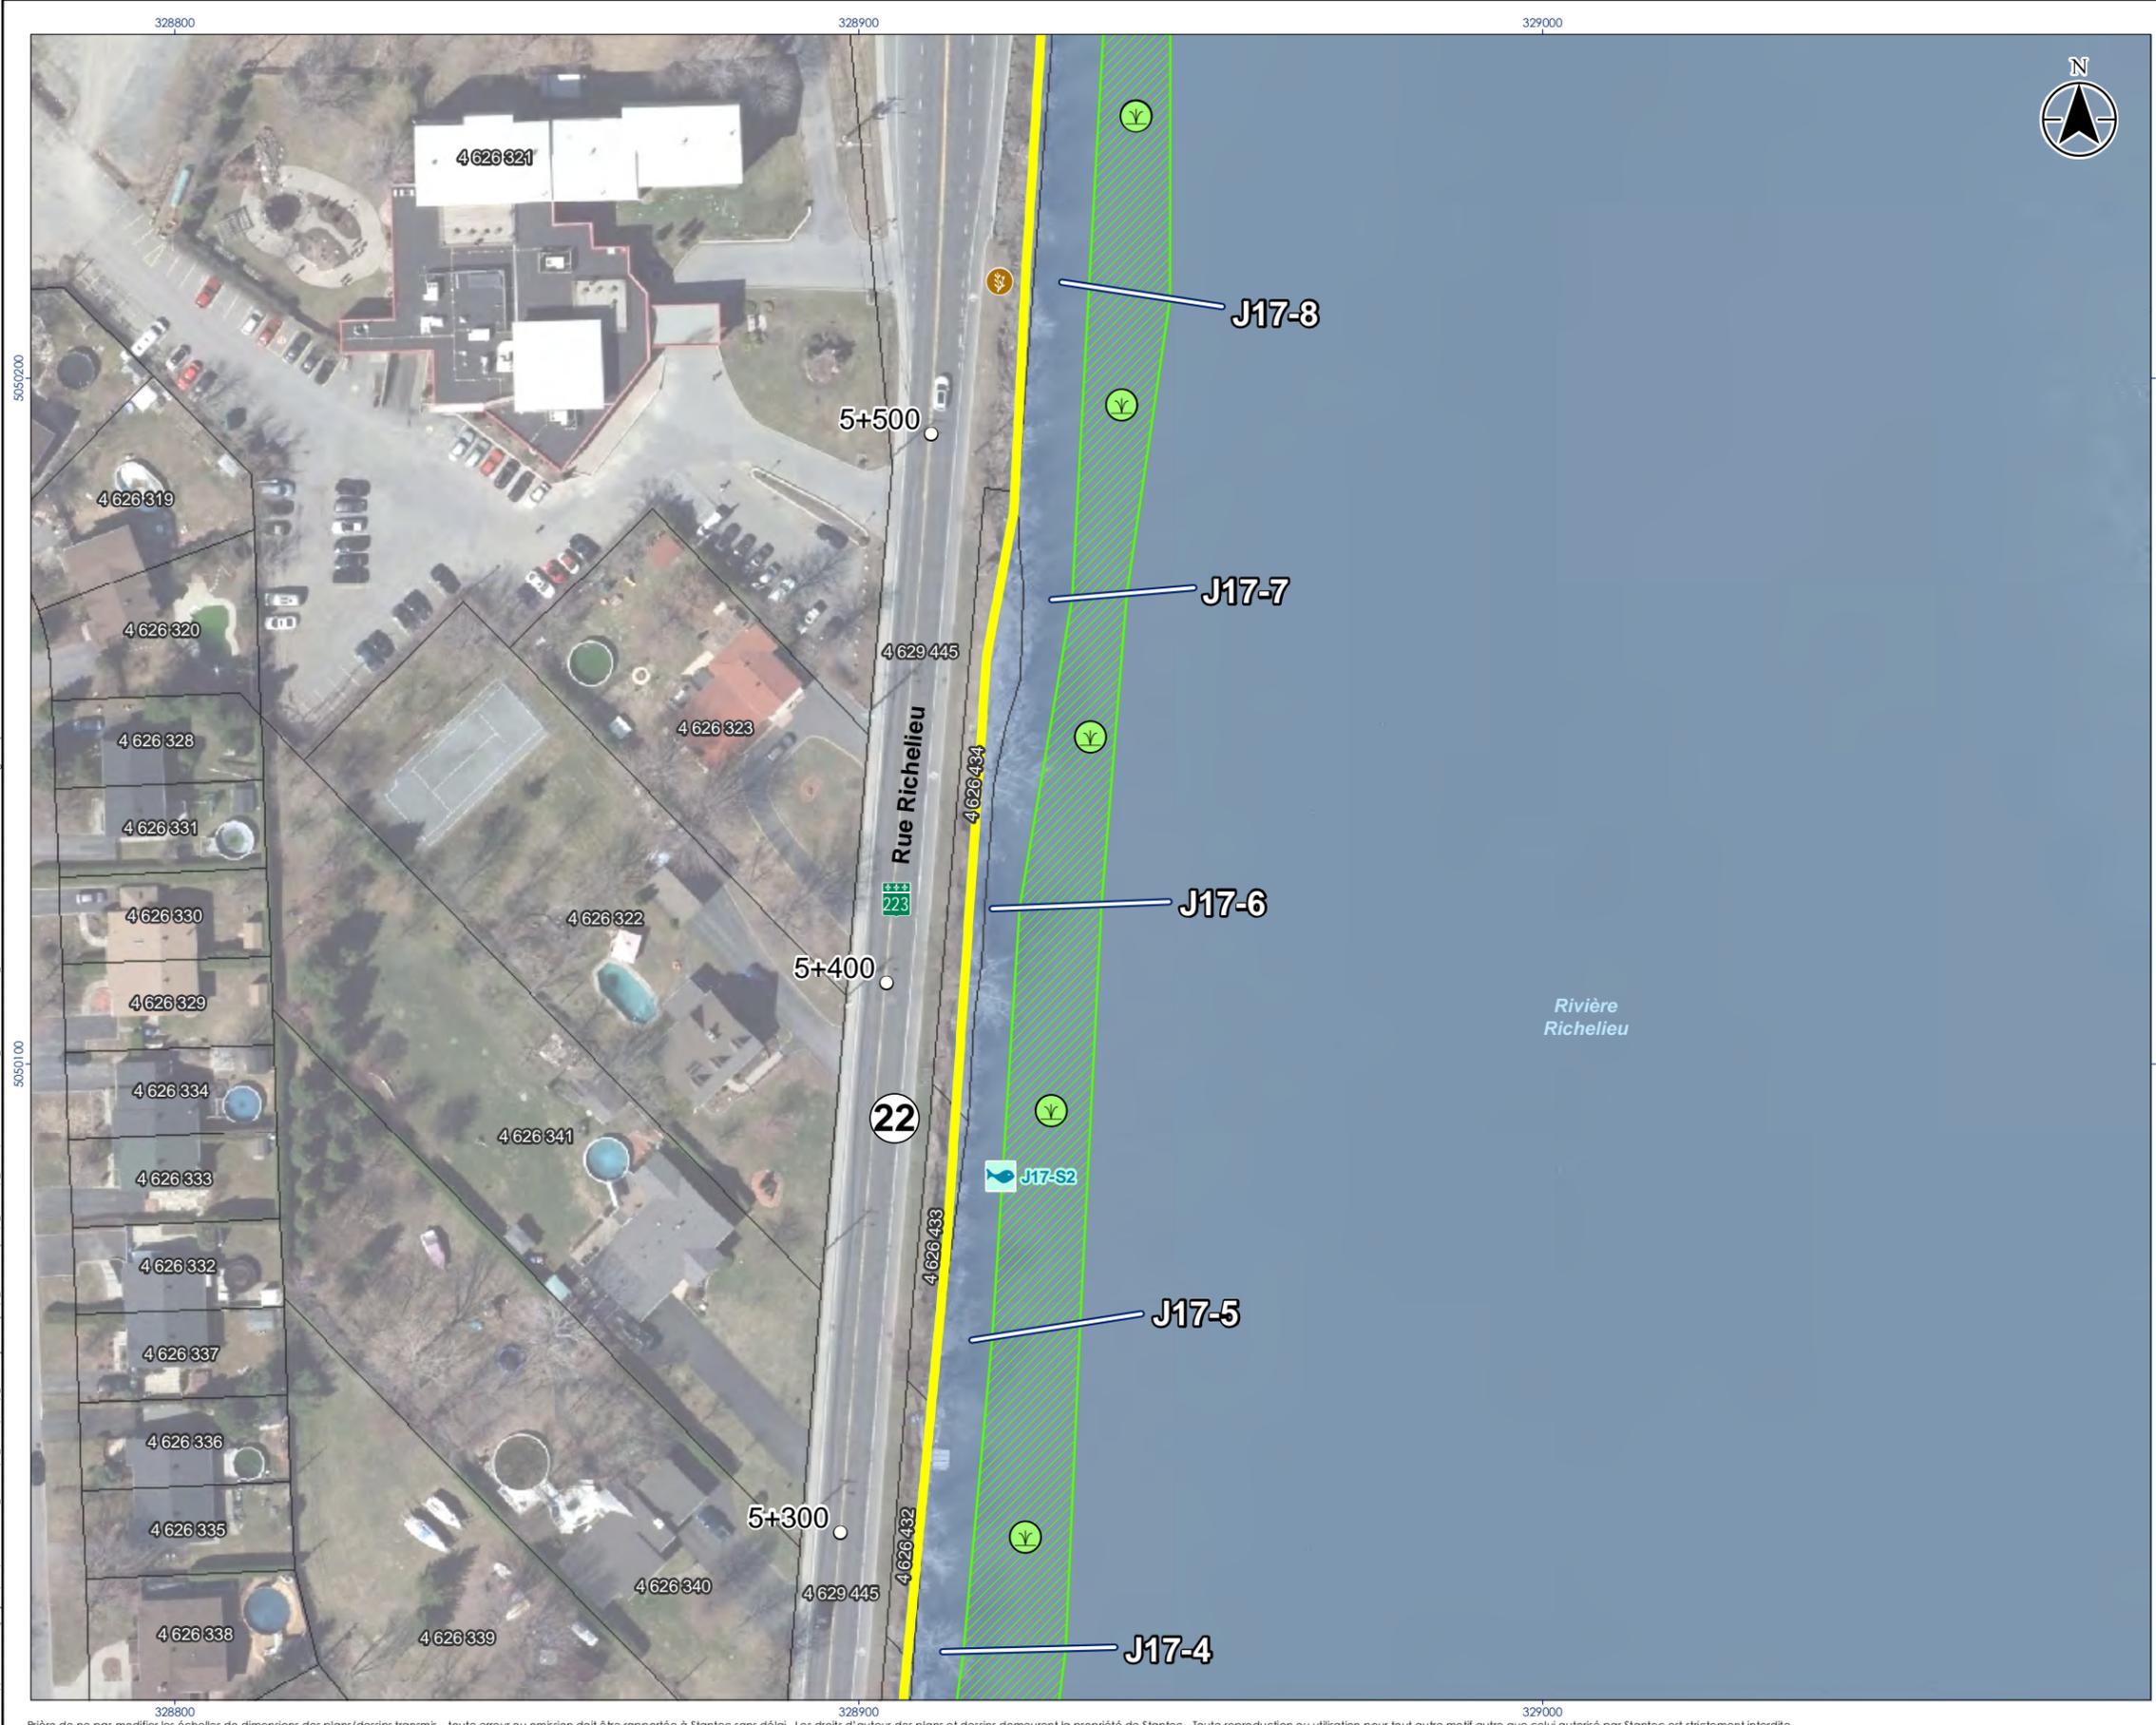
Titre
Caractérisation des zones d'intervention

- Composantes du projet**
- ① Numéro de section
 - Chaînage
- Catégorie de berge ***
- Action urgente à prendre
 - À surveiller
 - Stable
 - Travaux en 2001
 - Travaux en 2008
- Milieu humain**
- Limite de lot
 - ⊕ Belvédère
 - Projet de développement
 - Ⓜ Bâtiment d'intérêt patrimonial
 - Ⓜ Quai
 - Ⓜ Zone anthropisée
- Milieu biophysique**
- ⊕ Espèce faunique à statut (CDPNQ)
 - ⚠ Herpétofaune
 - Ⓜ Herbier aquatique
 - Ligne naturelle des hautes eaux (9,8m)
- Espèce exotique envahissante**
- Ⓜ Érable à Giguère
 - Ⓜ Nerprun
 - Ⓜ Phragmite
 - Ⓜ Renouée japonaise
 - Ⓜ Salicaire pourpre
- Habitat du poisson**
- Transect de caractérisation
 - Ⓜ Station de pêche

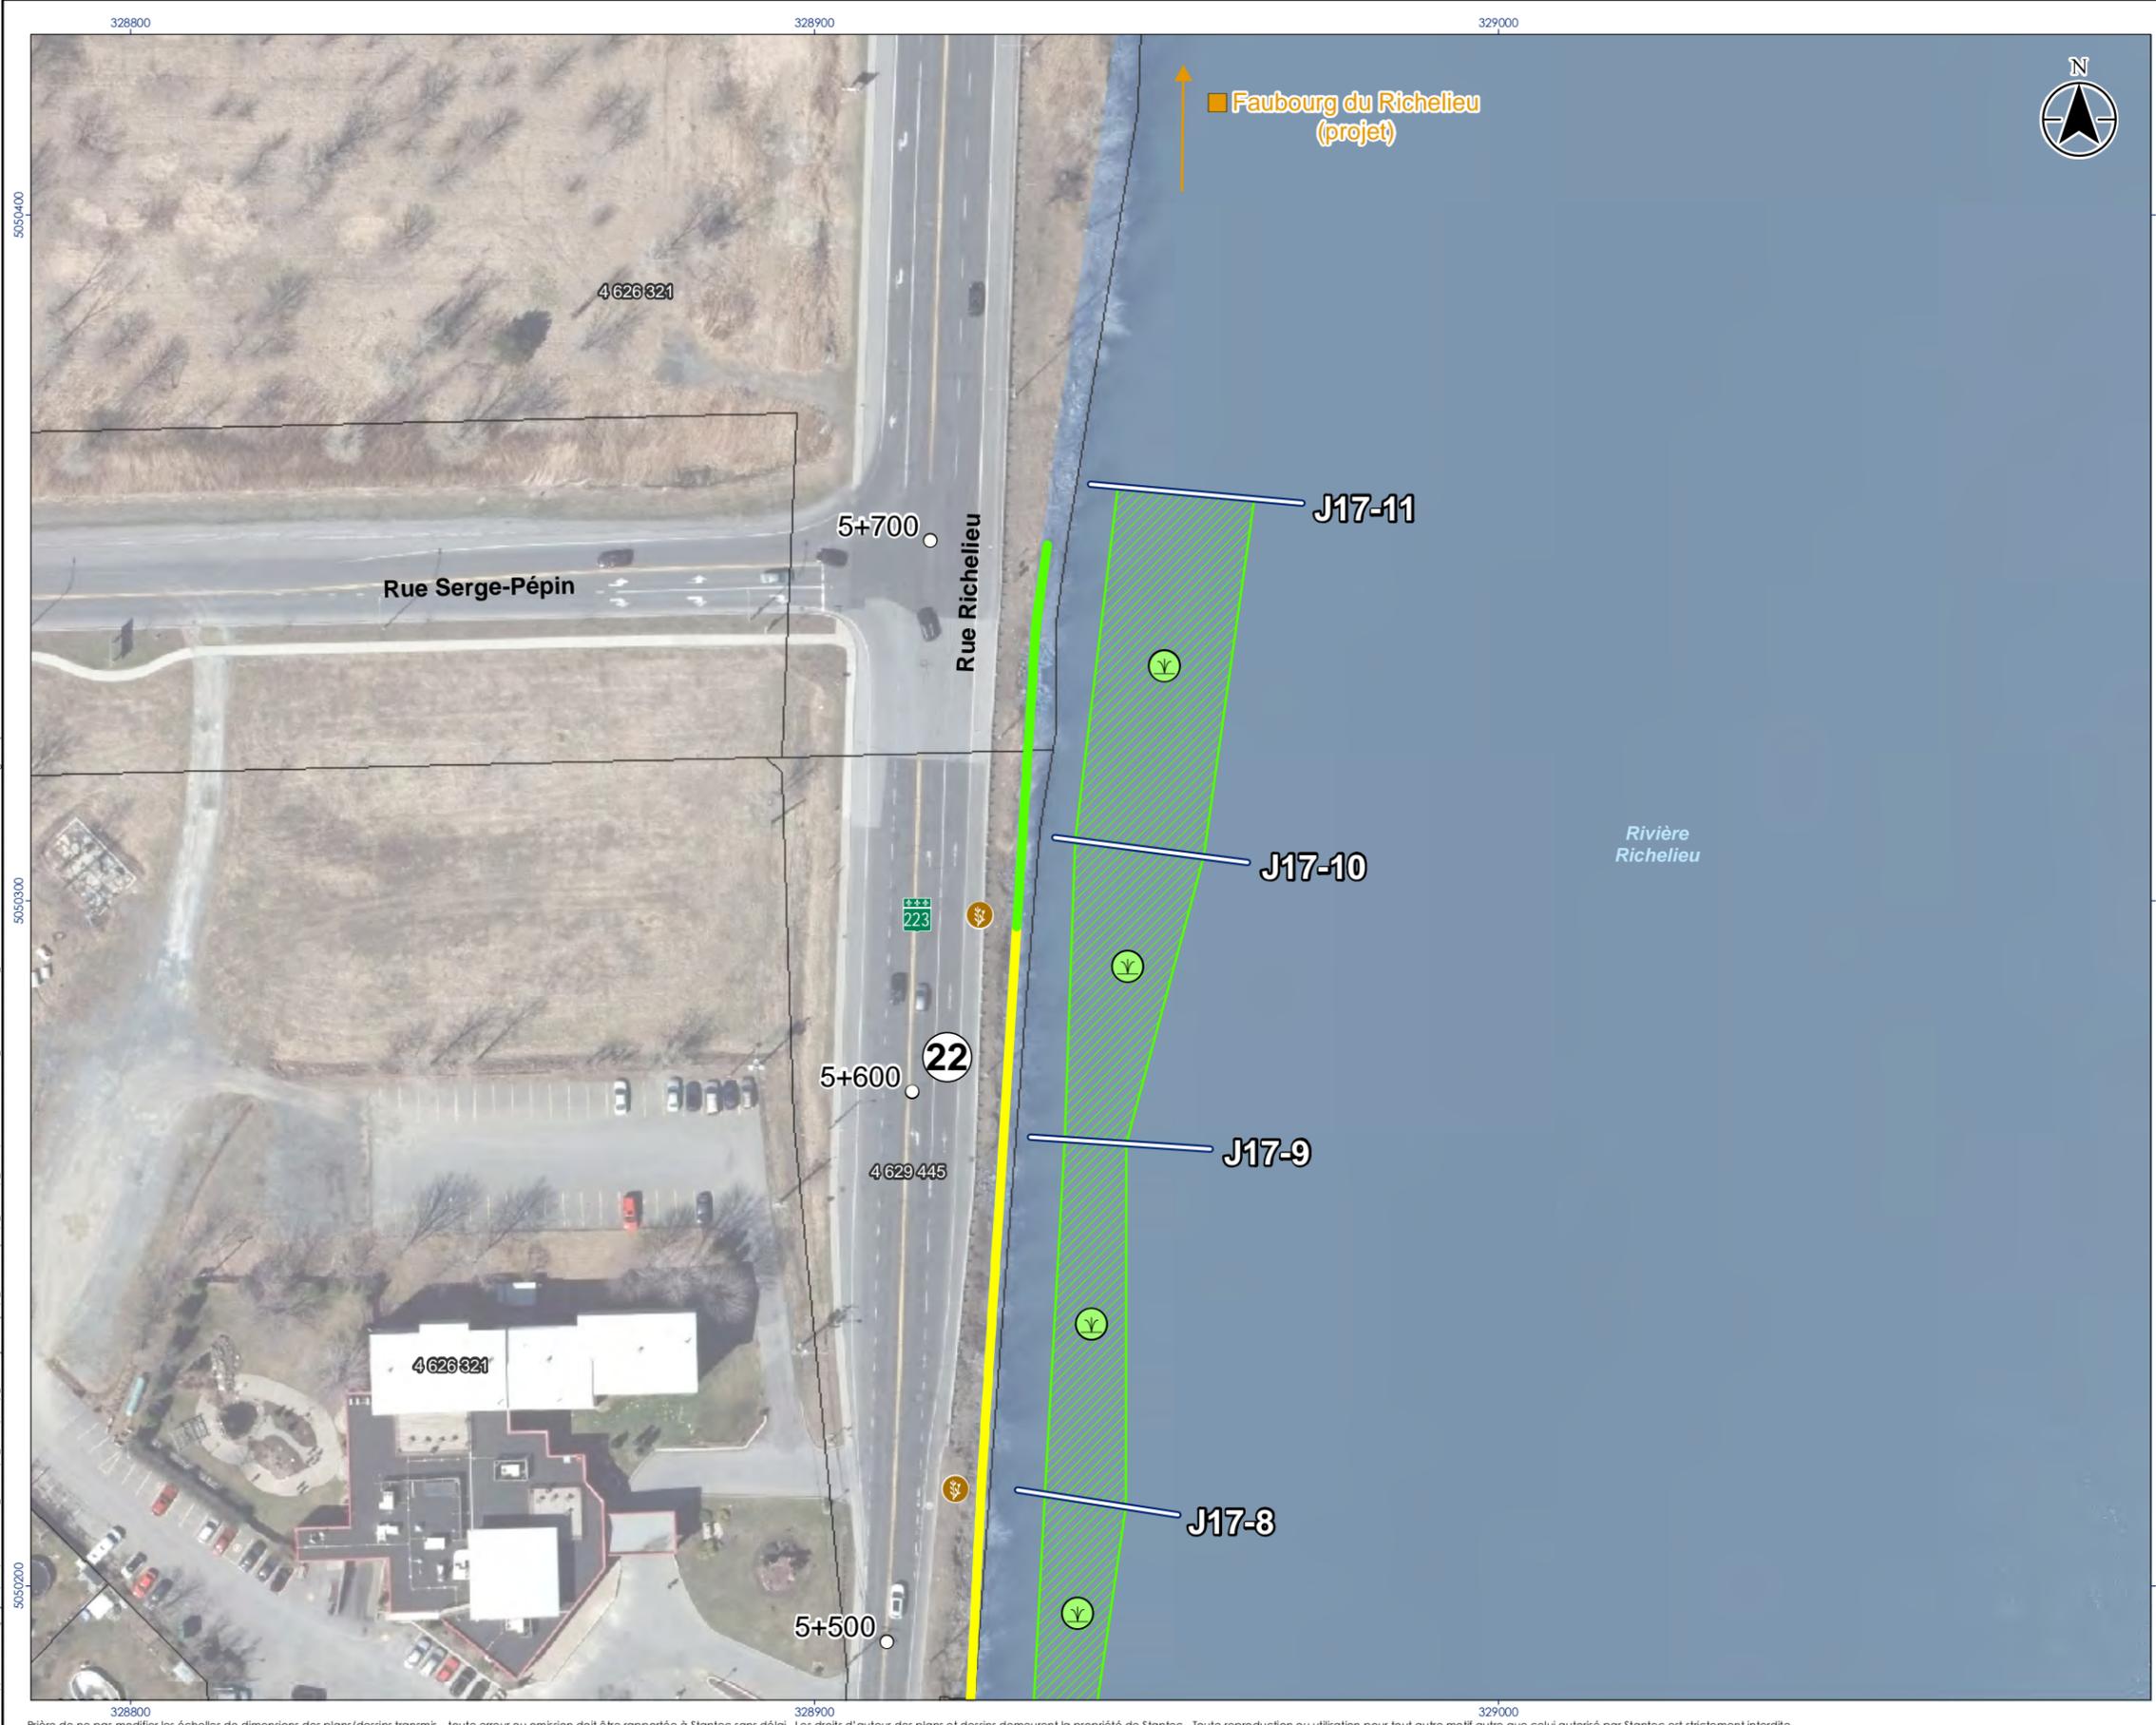
Titre
Caractérisation des zones d'intervention

- Composantes du projet**
- ① Numéro de section
 - Chaînage
- Catégorie de berge ***
- Action urgente à prendre
 - À surveiller
 - Stable
 - Travaux en 2001
 - Travaux en 2008
- Milieu humain**
- Limite de lot
 - ⦿ Belvédère
 - ▣ Projet de développement
 - ⦿ Bâtiment d'intérêt patrimonial
 - ⦿ Quai
 - ▣ Zone anthropisée
- Milieu biophysique**
- ⦿ Espèce faunique à statut (CDPNQ)
 - ⦿ Herpétofaune
 - ⦿ Herbier aquatique
 - Ligne naturelle des hautes eaux (9,8m)
- Espèce exotique envahissante**
- ⦿ Érable à Giguère
 - ⦿ Nerprun
 - ⦿ Phragmite
 - ⦿ Renouée japonaise
 - ⦿ Salicaire pourpre
- Habitat du poisson**
- Transect de caractérisation
 - ⦿ Station de pêche
