**Étude d'impact sur
l'environnement
Addenda III – Réponses aux
questions et commentaires du
6 octobre 2017**

Stabilisation de talus riverain le long
de la rivière Richelieu entre la rue
Bernard-Pilon et l'autoroute 20 à
Beloeil

Préparé pour :
Ville de Beloeil

Préparé par :
Stantec Experts-conseils Itée

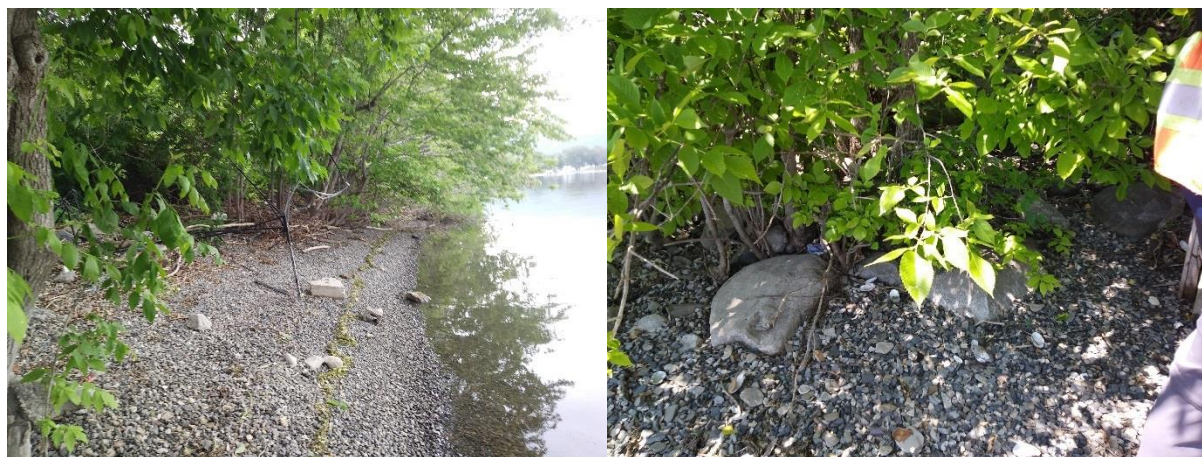
Figure 6 : Gravier au pied de talus de la zone d'étude

Aucun échantillon de sol n'a été prélevé pour établir une granulométrie. Tel que décrit dans l'étude d'impact (Stantec, 2016), la nature des sols en place est généralement constituée, soit de sable fin brun silteux à sable et silt brun, soit d'argile silteuse grise contenant des traces de sable fin. Lors de la visite du site, il a été observé que la rivière au pied de talus est plutôt constituée de gravier, comme illustré sur la figure suivante.

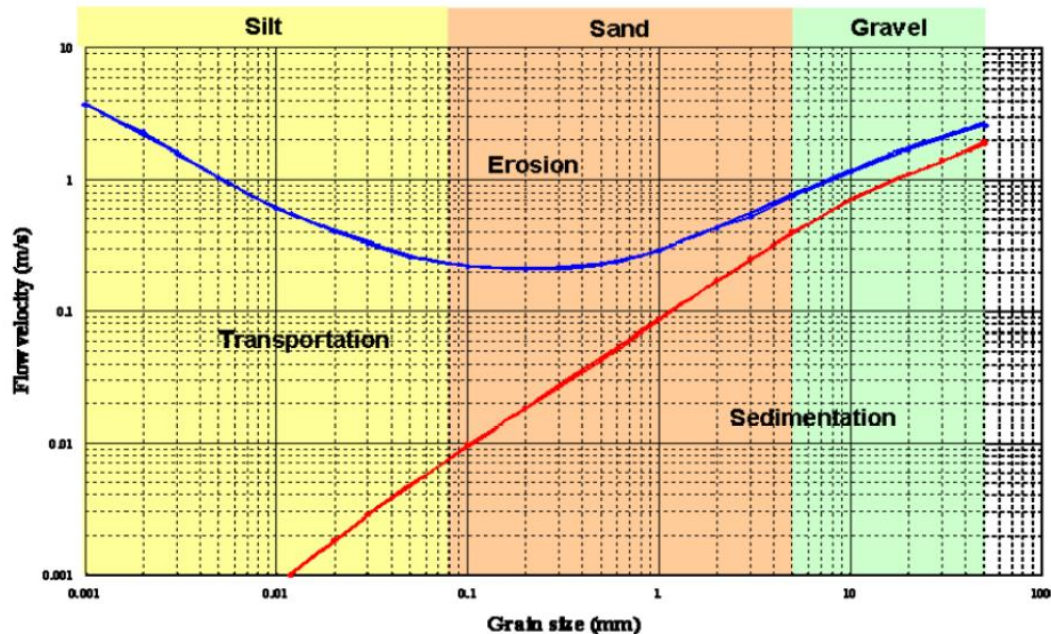
Figure 7 : Diagramme d'Hjulstrom

Selon le diagramme d'Hjulstrom (figure suivante), l'érosion du sable débute à des vitesses de 0,2 m/s. Comme les vitesses calculées simulées sont plus grandes que 0,2 m/s, le sable ne reste pas en place. Ceci a été observé sur le site lors de la visite, car le substrat dans le fond de la rivière est du gravier. Les plus grandes vitesses simulées (récurrence 100 ans) sont de 0,75 m/s; donc, tel qu'observé sur les berges du secteur, un gravier de 5 mm est suffisant pour résister aux vitesses d'eau en conditions naturelles d'écoulement. L'étude de vague et de glace (section 7 et 8 de cette note) présente des enrochements avec des diamètres beaucoup plus grands que 5 mm, donc l'érosion causée par le débit ne sera pas problématique, si les enrochements proposés dans les section 7 et 8 sont mis en place.
