Aménagement hydroélectrique de la Sainte-Marguerite-3

Mouillage sur le pont de la route 138 causé par les embruns de la rivière Sainte-Marguerite

Direction principale Projets d'équipement - SEBJ Administration de projets Sainte-Marguerite Préparé par :

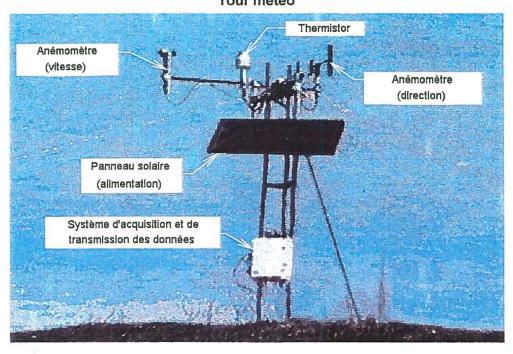
Photo 2 Tour météo

La tour météo a été installée sur la rive droite, soit au sud-ouest du pont, à environ 25 m de la route (photo 2). Sur celle-ci ont été fixés un anémomètre pour mesurer la vitesse et la direction du vent ainsi qu'un thermistor pour mesurer la température. Les données relatives à ces trois paramètres (données moyennes de toutes les 15 minutes) ont été enregistrées quotidiennement durant le mois de novembre, de 5 h à 14 h; elles ont été récupérées vers 9 h 30 le 7 novembre 1996, avant le démantèlement de la tour qui a été remontée au mois de mai de 1997, pour les essais du mois de juin. Des données météorologiques sont donc disponibles pour l'ensemble des essais qui ont été effectués.

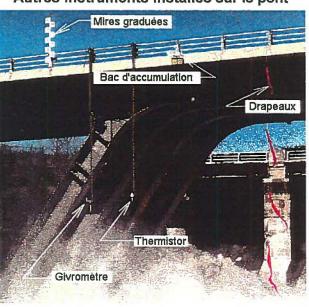
Photo 3 Autres instruments installés sur le pont

En plus de la tour météo, des caméras vidéo et des mires graduées, d'autres instruments ont été utilisés dans le but de recueillir des données, soit (photo 3)

- des drapeaux ;
- des bacs d'accumulation ;
- des entonnoirs.

Lors des essais préliminaires du mois de novembre de 1996, six cordes munies de petits drapeaux équidistants ont été suspendues sous le pont pour y observer la direction du vent. La trop petite taille des drapeaux n'a cependant pas donné les résultats escomptés. Pour les essais du mois de juin de 1997, seulement deux cordes ont été employées, mais les drapeaux ont été remplacés par des fanions d'environ deux mètres de longueur sur une vingtaine de centimètres de largeur. Les résultats s'en sont trouvés largement améliorés.

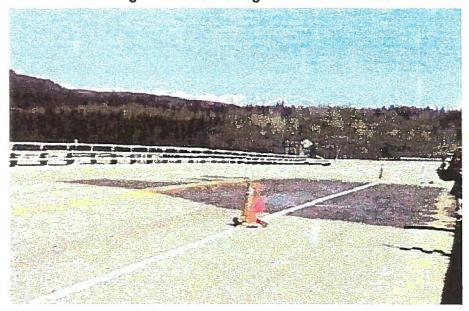
Photo 4

- une partie des embruns composés de fines gouttelettes excède parfois la hauteur du tablier du pont ;
- un vent faible (de l'ordre 6 km/h), dont la direction est défavorable au rabattement des embruns vers le pont (nord-est), peut suffire à mouiller le tablier du pont (photo 4).

Mouillage sur toute la largeur de la chaussée

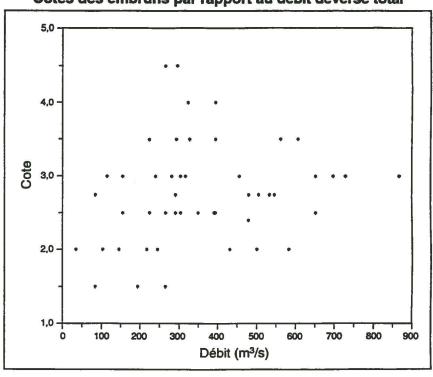
Figure 4
Cotes des embruns par rapport au débit déversé total

La figure 4 montre les résultats obtenus en traçant la hauteur des embruns par rapport au débit déversé total. Un coefficient de corrélation faible a cependant été obtenu par régression linéaire. En effet, pour un débit déversé faible, la hauteur des embruns est faible, mais pour un débit déversé de l'ordre de 300 m³/s, les embruns peuvent atteindre des hauteurs importantes. Il semble donc exister un seuil au-dessus duquel l'augmentation du débit déversé total ne contribue plus à faire monter les embruns davantage.

Lors des essais préliminaires, il a été confirmé que le pont a effectivement été mouillé lorsque le débit déversé se situait à environ 300 m³/s et que le vent poussait les embruns vers le pont malgré sa faiblesse.

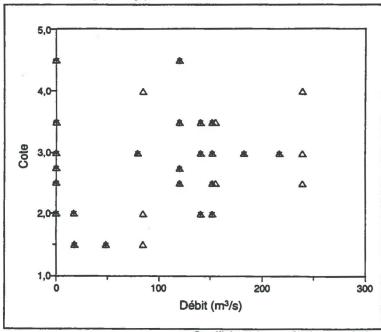
Figure 5
Cotes des embruns par rapport aux débits déversés par la vanne n° 1

Coefficient de corrélation = 0,209

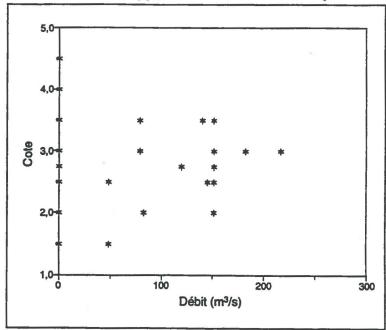
Figure 6
Cotes des embruns par rapport aux débits déversés par la vanne n° 2

Coefficient de corrélation = 0,054

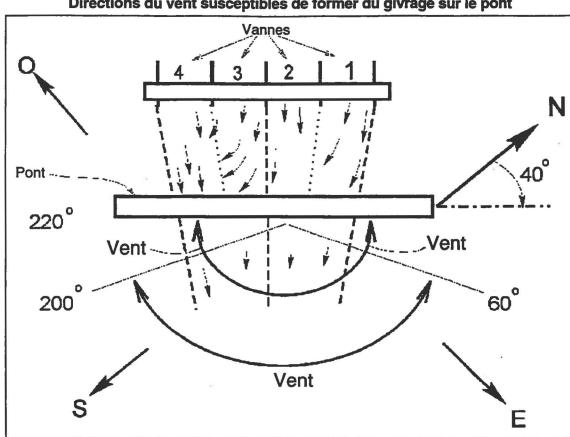
Figure 9
Directions du vent susceptibles de former du givrage sur le pont

Étant donné que les embruns se créent légèrement en aval du pont, la direction du vent en influence grandement le déplacement vers le pont (figure 9). Un vent dominant du nord-ouest éloigne les embruns du pont, mais un vent dont la direction se trouve entre le nord-est et le sud-ouest, soit entre 40° et 220°, est susceptible de ramener les embruns vers le pont et d'en provoquer le mouillage. Le vent le plus susceptible d'augmenter sensiblement la probabilité de mouillage du pont est celui du sud-est (environ 130°), car il est en quelque sorte perpendiculaire à la structure du pont.

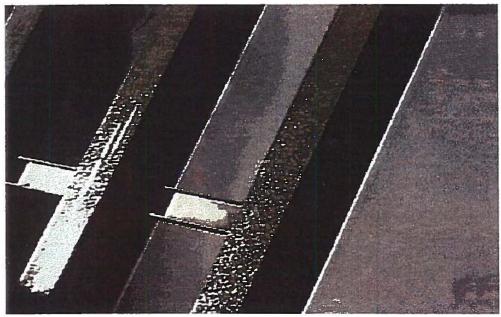
Photo A-3
Eau qui coule à la surface des piliers du pont

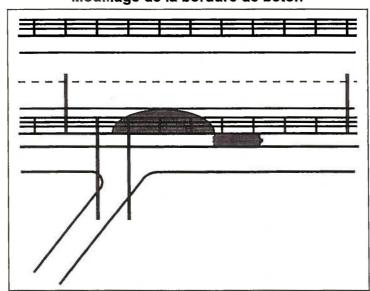
À partir de la caméra n° 1 on peut voir que la béquille ouest se fait mouiller par un léger nuage d'embruns poussé par le vent. Au même moment, à partir de la caméra n° 2 on peut voir pour la première fois que la bordure de béton est mouillée (figure A-2) et, comme mentionné plus haut, de ce fait une petite partie de la chaussée. À partir de ce moment quand l'eau monte suffisamment haut, le béton se mouille. D'après l'estimation faite plus haut cette situation correspondrait environ à un vent d'un angle de 62,5° (22,5° par rapport au pont).

Figure A-2
Mouillage de la bordure de béton

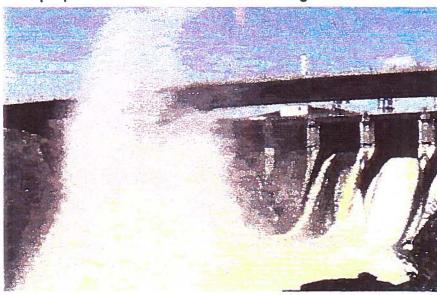
Un jet très fort propulse l'eau très haut avec beaucoup d'énergie ce qui provoque le mouillage de la chaussée sur toute sa largeur (photo A-4). Il s'agit d'embruns très denses (lourds) qui montent assez haut pour qu'ils puissent à l'aide du vent atteindre le dessus du pont. On peut évaluer à ce moment l'angle du vent environ entre 101° et 107° (entre 61° et 67° par rapport au pont).

Photo A-4
Jet propulsé très haut causant le mouillage de la chaussée

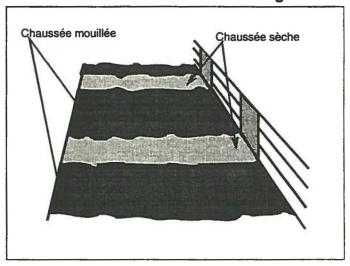
À l'arrivée à 8 h 30 on constate que la chaussée est mouillée sur toute la largeur et la longueur du pont, entre les joints d'expansion. Comme on peut voir sur la figure A-3, la chaussée sur le barrage est mouillée sur toute sa largeur sauf pour certaines bandes vis-à-vis des blocs de béton verticaux d'un peu plus de 1 m de large. Ceci nous assure que ce mouillage n'est pas dû à des précipitations durant la nuit, et peut nous indiquer que le vent aurait transporté des embruns sur la chaussée du barrage aux endroits non protégés du vent. Toutefois, on peut observer que les bandes sèches sont perpendiculaires à la bordure mais le vent n'aurait été perpendiculaire au barrage (et au pont) que de 5 h 30 à 6 h 30 (vitesse de 5 km/h) et le reste du temps il aurait joué entre 10° et 60° par rapport au pont.

Figure A-3
Chaussée mouillée sur le barrage

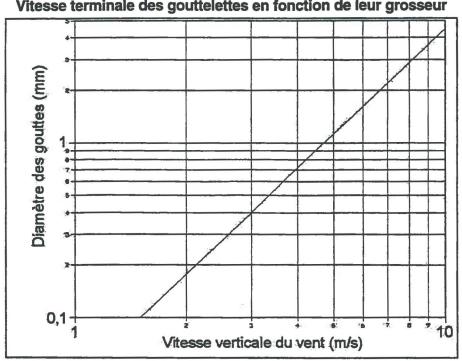
On constate qu'un vent de 4,7 m/s est suffisant pour soulever une gouttelette de 1 mm alors que la gouttelette de 100 µm ne demande qu'un vent d'environ 1,5 m/s. De plus, on a pu déterminer à partir des vidéos la vitesse ascendante des bouffées d'embruns pour fin de comparaison. Cette vitesse est maximale initialement mais diminue avec la hauteur atteinte. Ces vitesses varient de 7 m/s le plus souvent jusqu'à 14 m/s dans le cas de la bouffée d'embruns qui est montée le plus haut. Les vitesses de cet ordre sont largement suffisantes pour faire monter même les gouttes d'embrun.

Figure C-1
Vitesse terminale des gouttelettes en fonction de leur grosseur

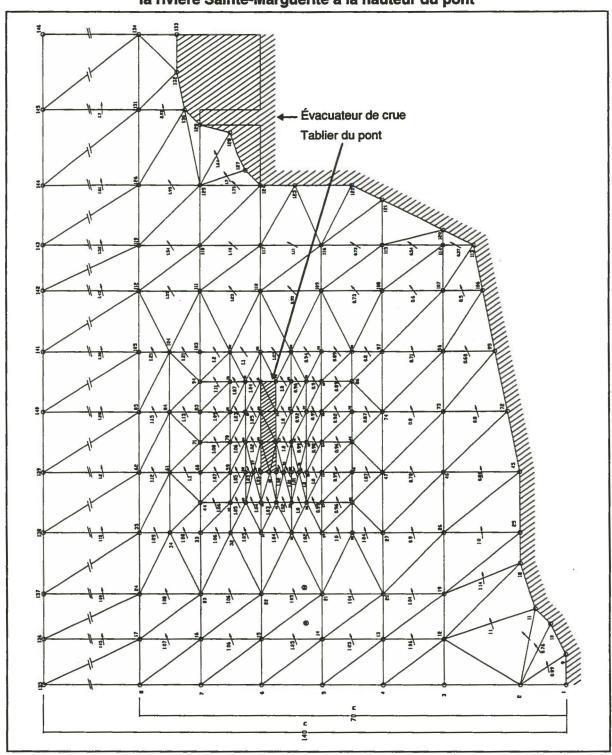
Figure C-2 Solution par éléments finis triangulaires pour le relief de la rivière Sainte-Marguerite à la hauteur du pont
