**CONSTRUCTION DE L'AXE McCONNELL-
LARAMÉE ENTRE L'AUTOROUTE 50 ET
LE CHEMIN DE LA MONTAGNE**

Étude de l'habitat du poisson

15 septembre 2000

DOCUMENT : Rapport final
DESCRIPTION : Étude de l'habitat du poisson
PROJET : MTQ-111570
DATE : 15 septembre 2000
CODIFICATION : MTQ-111570-10201-RE-006, Rév. 01

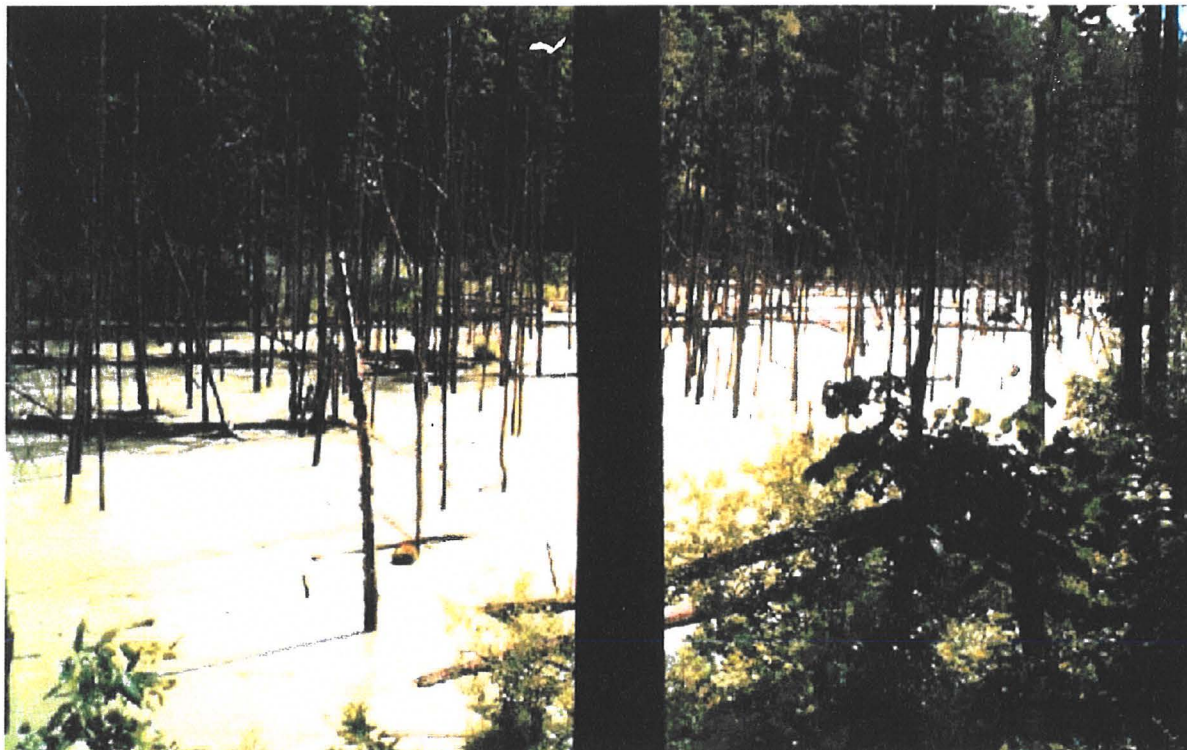
Photo au site de la traversée du cours d'eau Photo # 1

Variante: McConnell - Laramée Chaînage (km): Nom du cours d'eau: Marais à Wolfia
 Bassin versant: Superficie (km2): Dépôts meubles: Intermittence:

Remarques : Forêt inondée par un barrage de castor. Bassin peu profond, rempli de débris végétaux et recouvert de plusieurs centimètres de lentilles d'eau. Habitat peu propice aux poissons

Vitesse de courant (m/s): Nul Profondeur moyenne (m): 0,4 Largeur du cours d'eau (m): 30,0

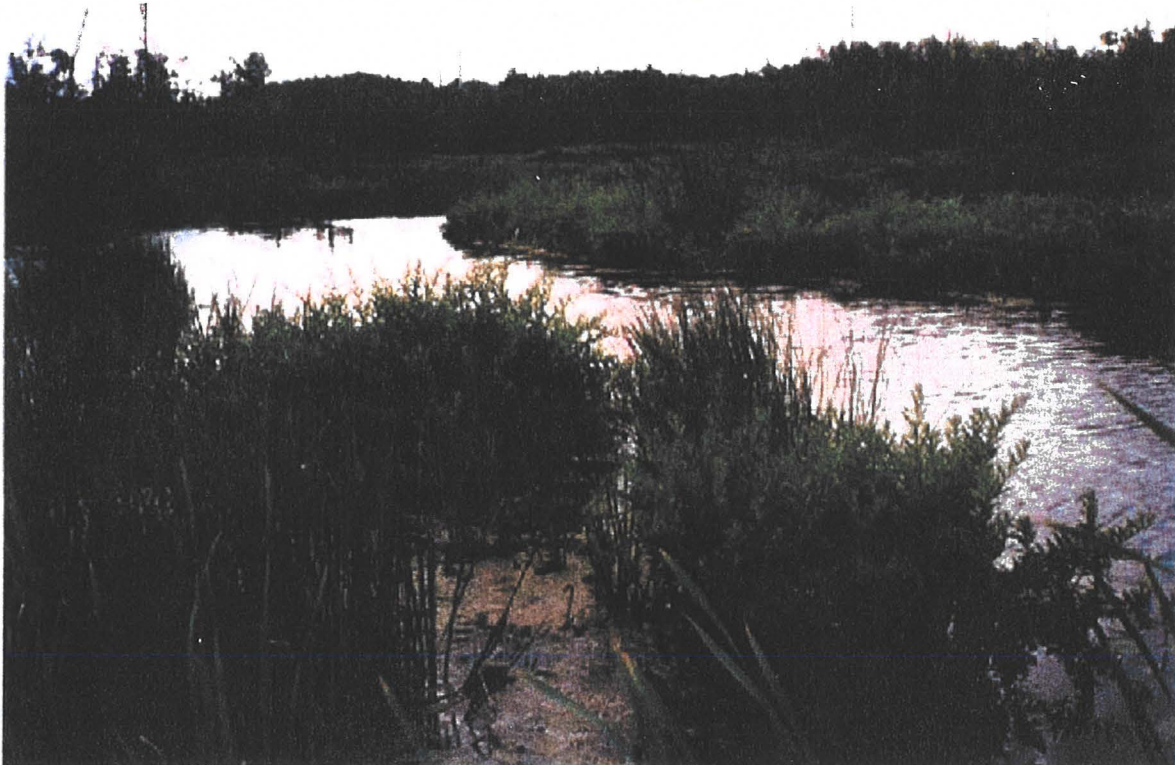
Photo au site de la traversée du cours d'eau Photo # 3

Variante: McConnell - Laramée Chaînage (km): Nom du cours d'eau: Ruisseau des Fées
 Bassin versant: Superficie (km2): Dépôts meubles: Intermittence:

Remarques : Ruisseau segmenté par plusieurs barrages de castor présentant un habitat d'alevinage et d'alimentation important pour plusieurs espèces de cyprinidés, de catostomidés et de centrarchidés et d'un habitat de fraie diffus en plaine inondable.

Vitesse de courant (m/s): Lente (0,1-0,5 m/s) Profondeur moyenne (m): 1,5 Largeur du cours d'eau (m): 6,0

Remarques: Habitat productif et homogène sur l'ensemble du cours d'eau. On ne retrouve pas de sensibilité particulière au site de traversée par rapport à l'ensemble du cours d'eau.

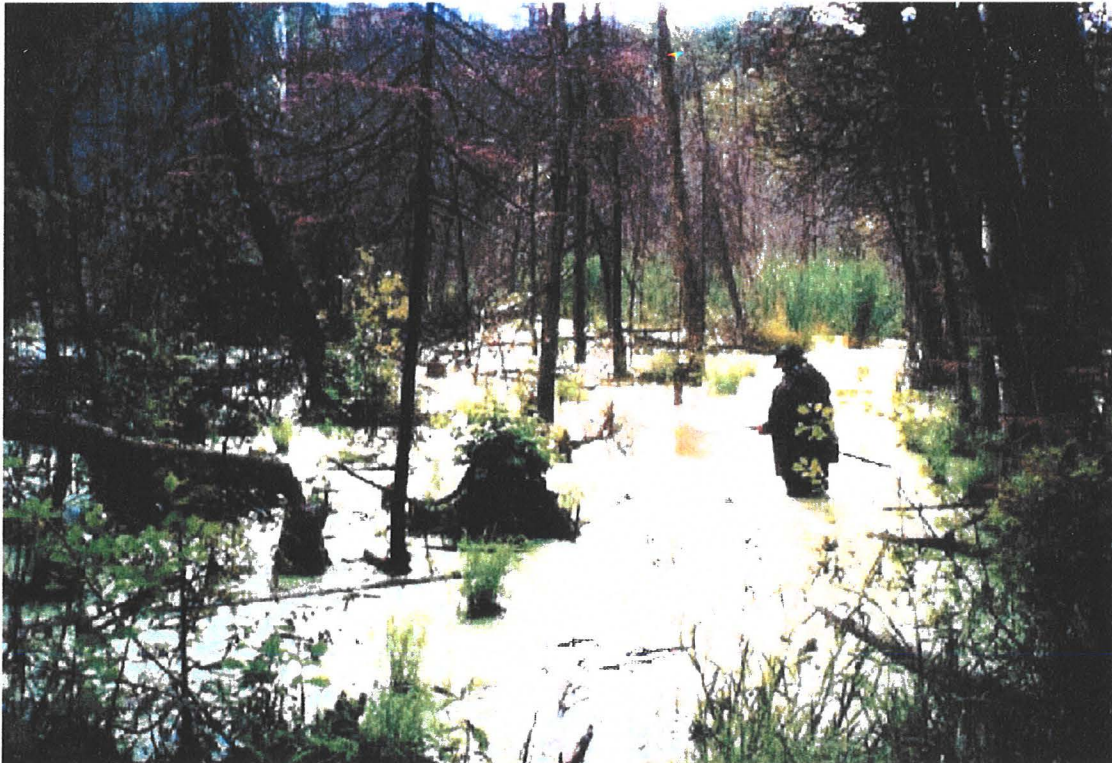
Photo au site de la traversée du cours d'eau Photo # 2

Variante: McConnell - Laramée Chaînage (km): Nom du cours d'eau: Ruisseau Moore
 Bassin versant: Superficie (km2): Dépôts meubles: Intermittence:

Remarques : Forêt inondée par un barrage de castor. Bassin peu profond, rempli de débris végétaux et recouvert de plusieurs centimètres de lentilles d'eau. Habitat peu propice aux poissons

Vitesse de courant (m/s): Nul Profondeur moyenne (m): 0,5 Largeur du cours d'eau (m): 30,0

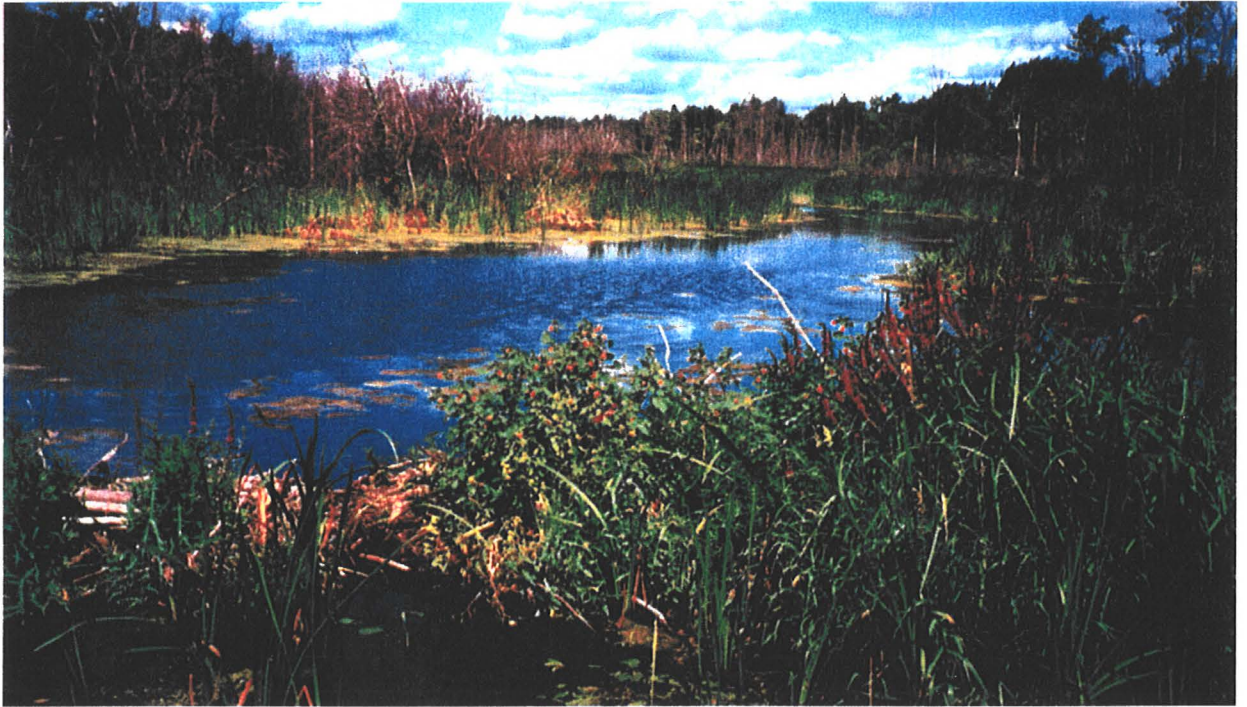
Photo # 4 Ruisseau des Fées. Vue générale au site du deuxième barrage de castor localisé environ 150 m à l'aval de la traversée du ruisseau.

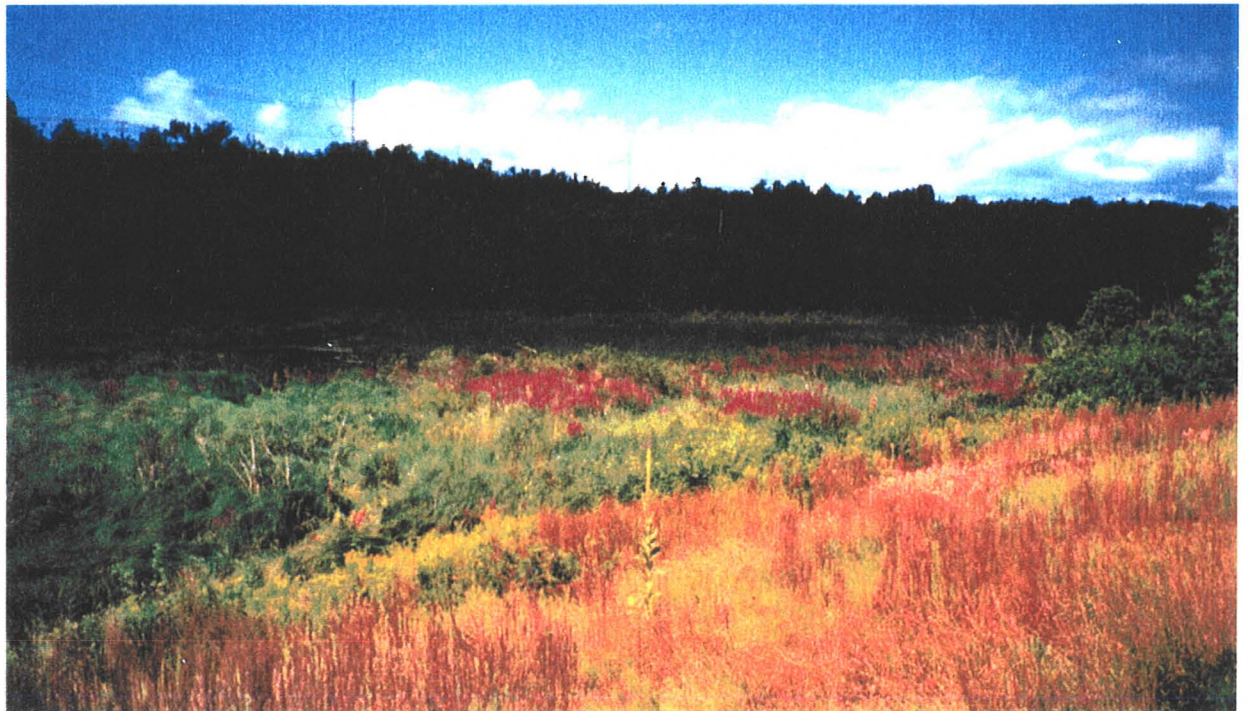
Photo # 5 Ruisseau des Fées. Vue générale au site du troisième barrage de castor localisé environ 700 m à l'aval de la traversée du ruisseau.
