PROJET DE LIGNE À 315 kV GRAND-BRÛLÉ – VIGNAN
Étude du bassin hydrographique du lac à la Loutre (Canton d'Arundel)

Rapport soumis à :
HYDRO-QUÉBEC
Administration Ingénierie-Lignes

Septembre 2000

Ndossier : 99411

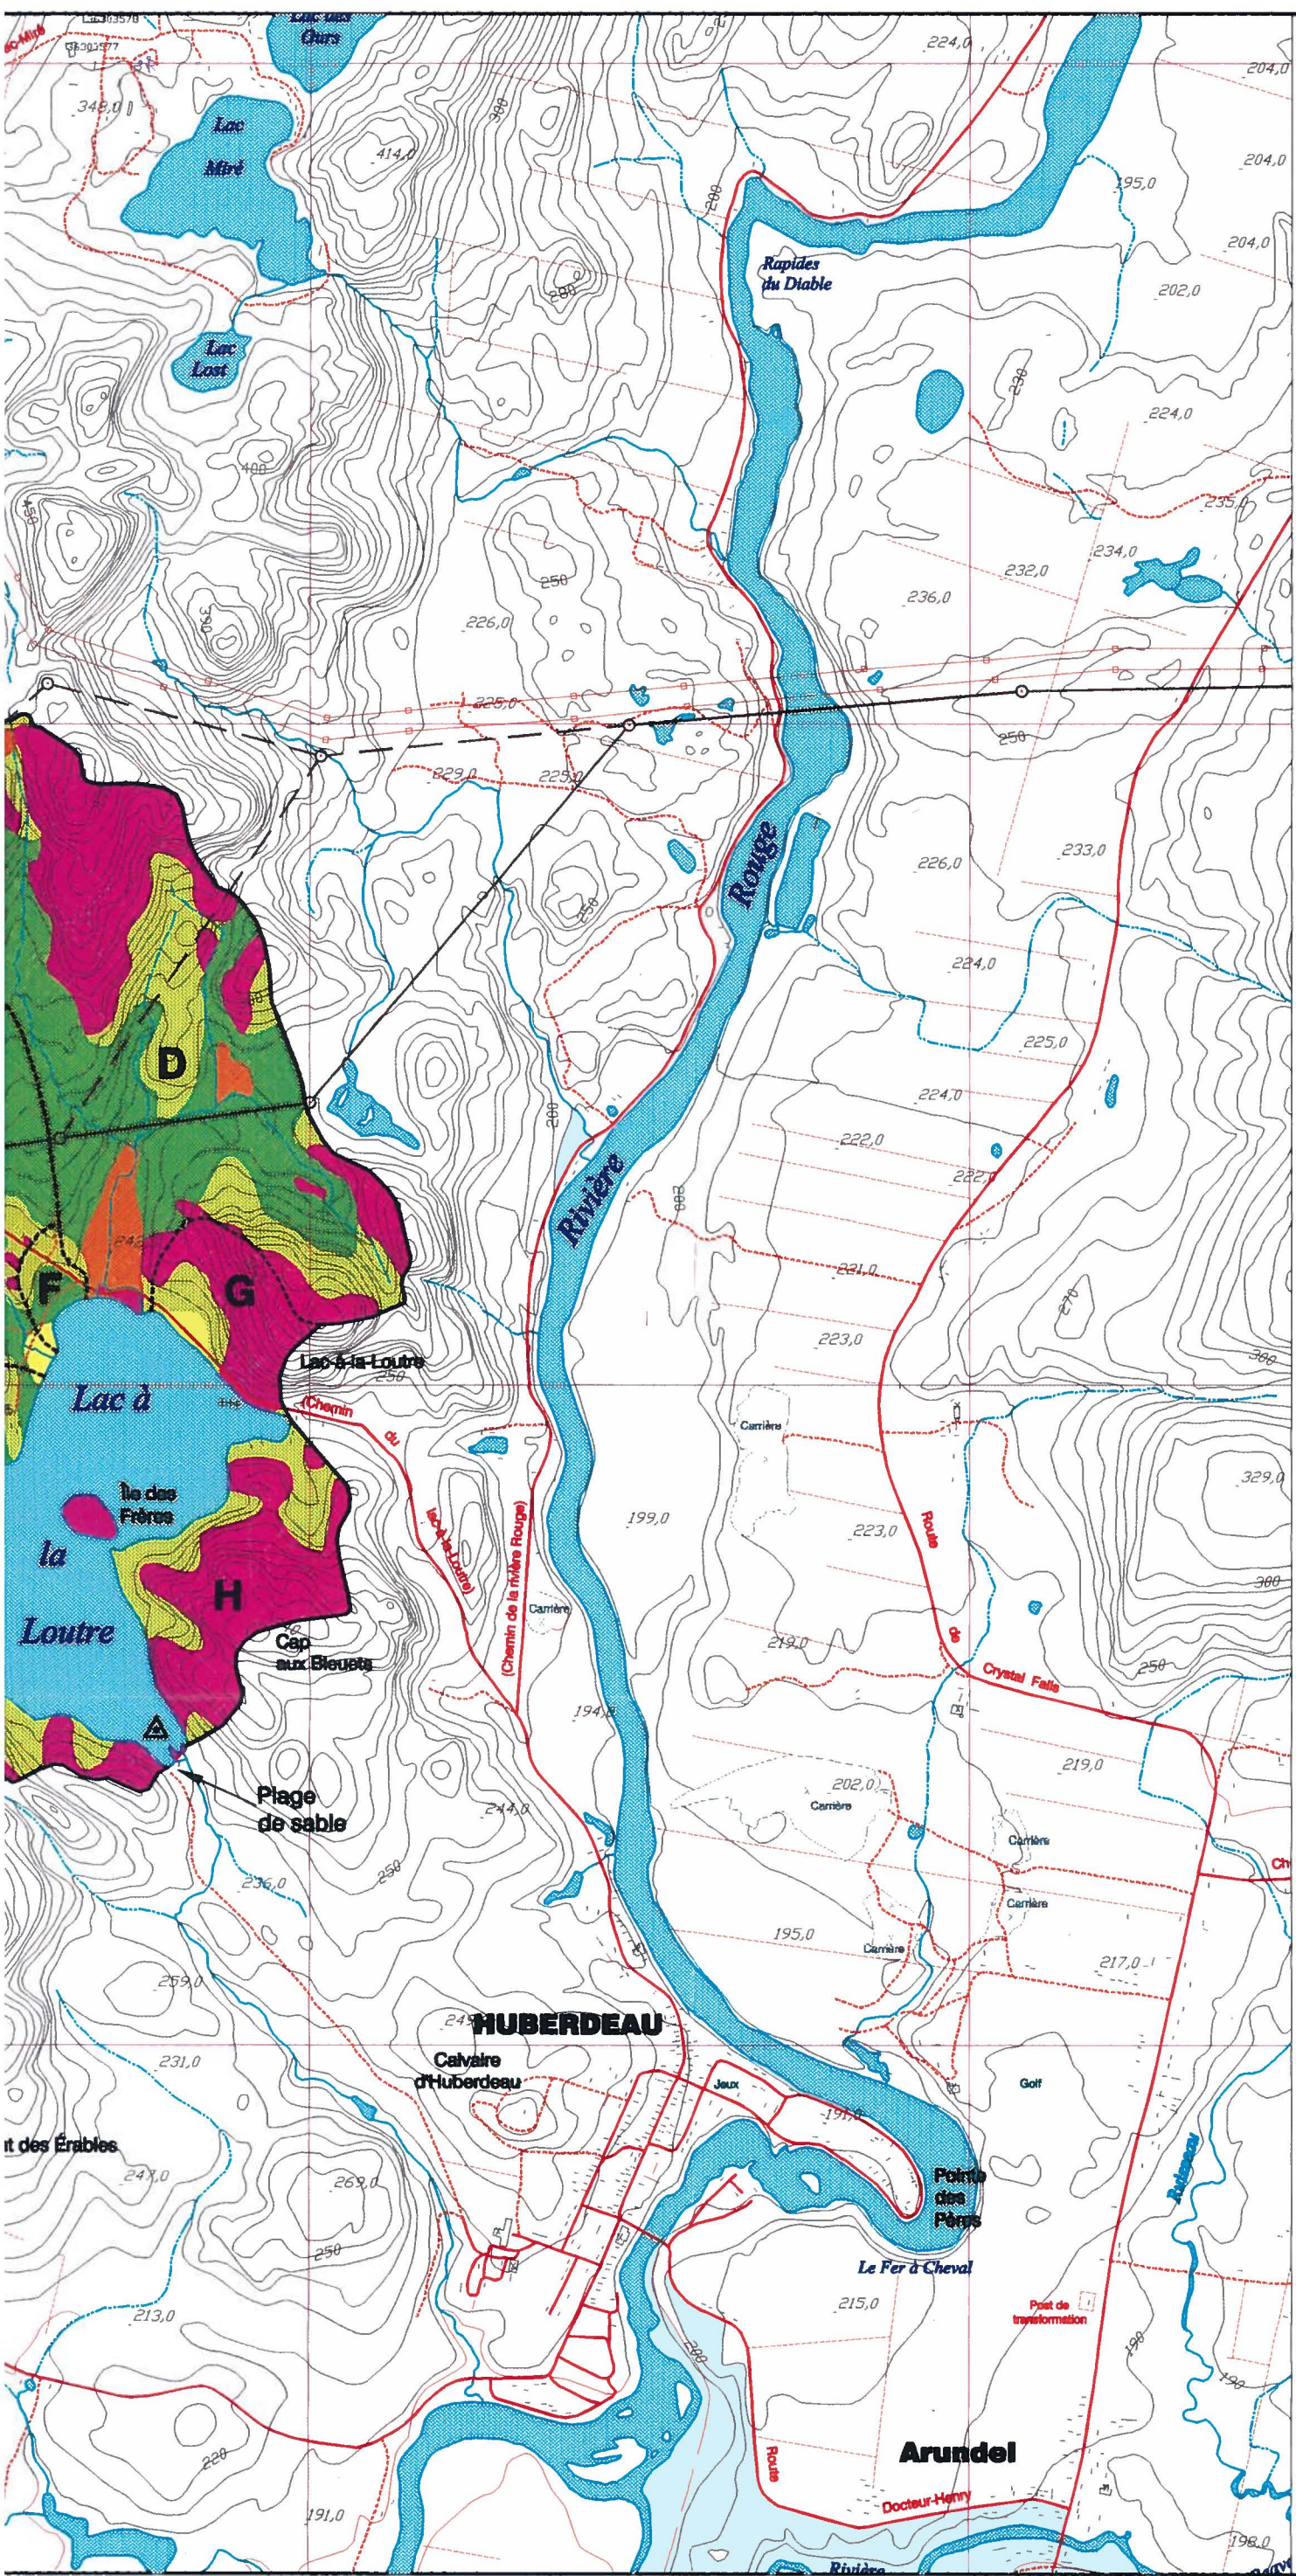
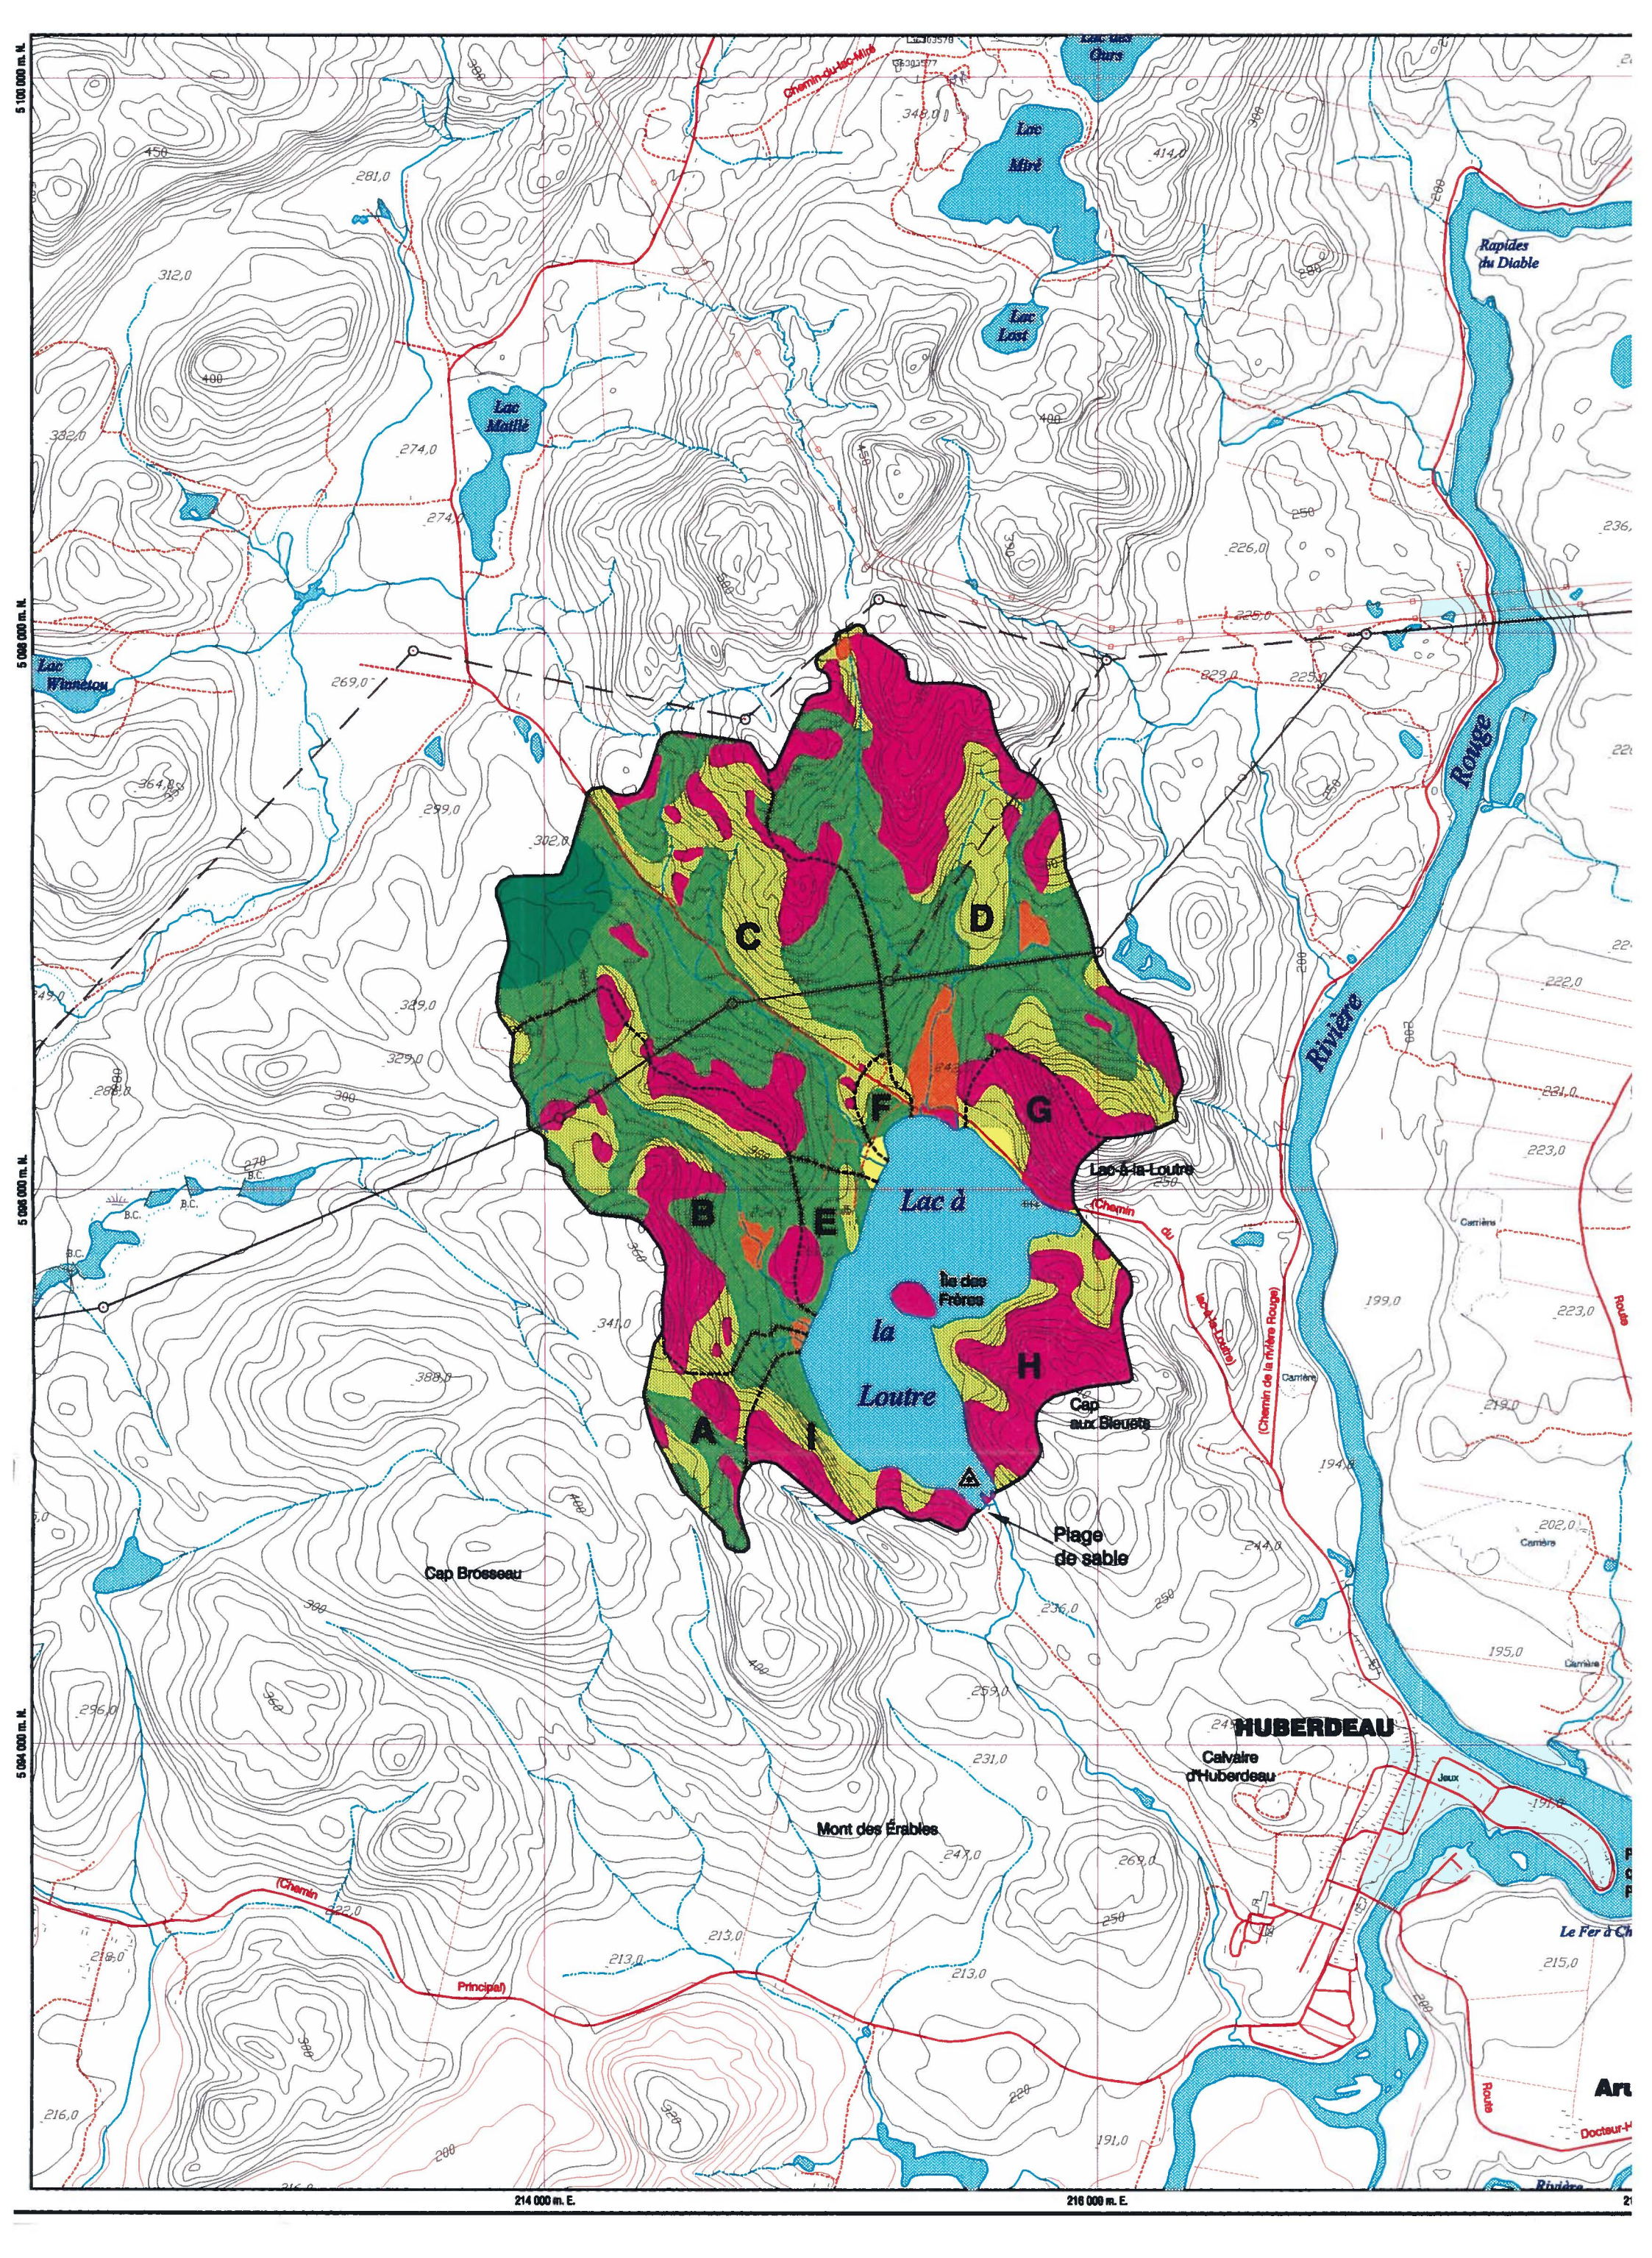
**PROJET DE LIGNE ÉLECTRIQUE
À 315 kV
GRAND-BRÛLÉ - VIGNAN**

**Distribution et épaisseur des
matériaux de surface**

- Roc**
(Le roc occupe plus de 80% de l'unité cartographiée)
- Till mince sur roc**
(Couche de till de moins de 2 m d'épaisseur sur le roc)
- Till sur roc**
(Couche de 2 à 6 m d'épaisseur sur le roc)
- Till**
(Couche de plus de 6 m d'épaisseur)
- Sable sur roc**
(Couche de sable de 2 à 6 m d'épaisseur sur le roc)
- Tourbe mince sur sable ou till**
(Couche de tourbe de moins de 2 m d'épaisseur sur sable ou till)

La distribution des principaux matériaux de surface dans le bassin hydrographique du lac à la Loutre est montrée à la carte 2 (en pochette).
