## RAPPORT PRÉLIMINAIRE

### Campagne d'échantillonnage pour déterminer le contenu en amiante de l'asphalte et du béton de la région de Thetford Mines

Août 2014

*Ministère  
du Développement durable,  
de l'Environnement  
et de la Lutte contre les  
changements climatiques*

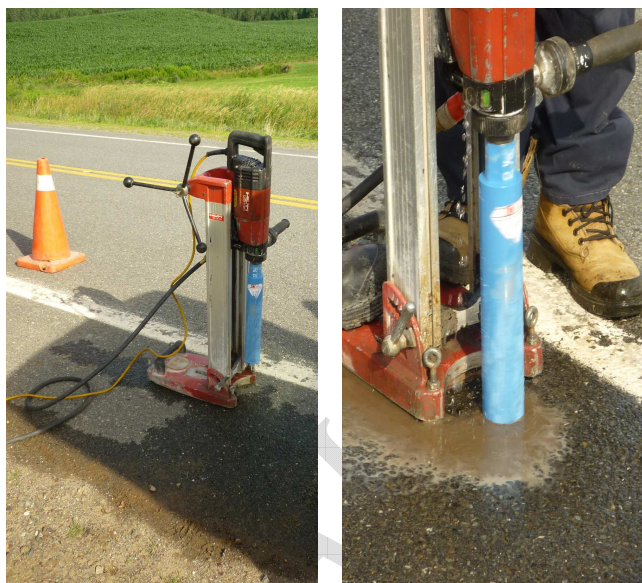
**Figure 2 Perceuse à béton.**

Le prélèvement des échantillons a été effectué à l'aide d'une perceuse à béton installée sur un socle et alimentée par une génératrice (figure 2). Une mèche de 2,5 pouces de diamètre a été utilisée. Une pompe reliée à la perceuse permettait d'injecter de l'eau au niveau de la mèche pour éviter l'émission de poussières et faciliter le mouvement de la mèche.

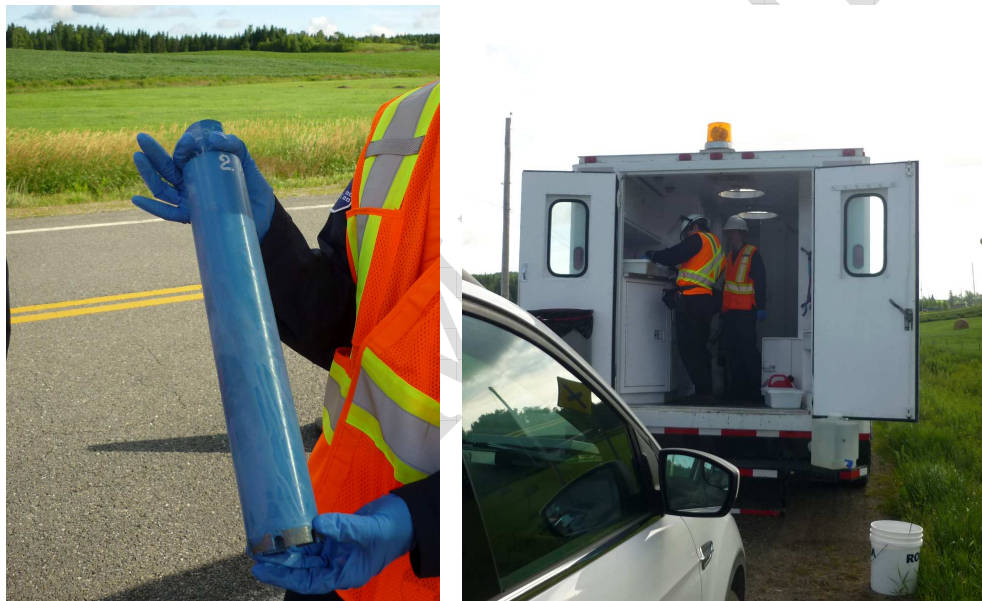
**Figure 3 Mèche et véhicule pour décontamination.**

Deux mèches de même diamètre étaient utilisées en alternance. Avec l'aide de M. Guillaume Potvin, technicien au Bureau de coordination et d'expertise en enquête (BCEE), et de ces équipements, celles-ci étaient décontaminées après chaque usage (figure 3).

La décontamination des mèches de forage pendant l'échantillonnage a été fait selon la section 3.2.2.B. «Analyses de chimie organique seulement» du Guide d'échantillonnage - cahier 1 - généralités du CEAEQ<sup>1</sup>

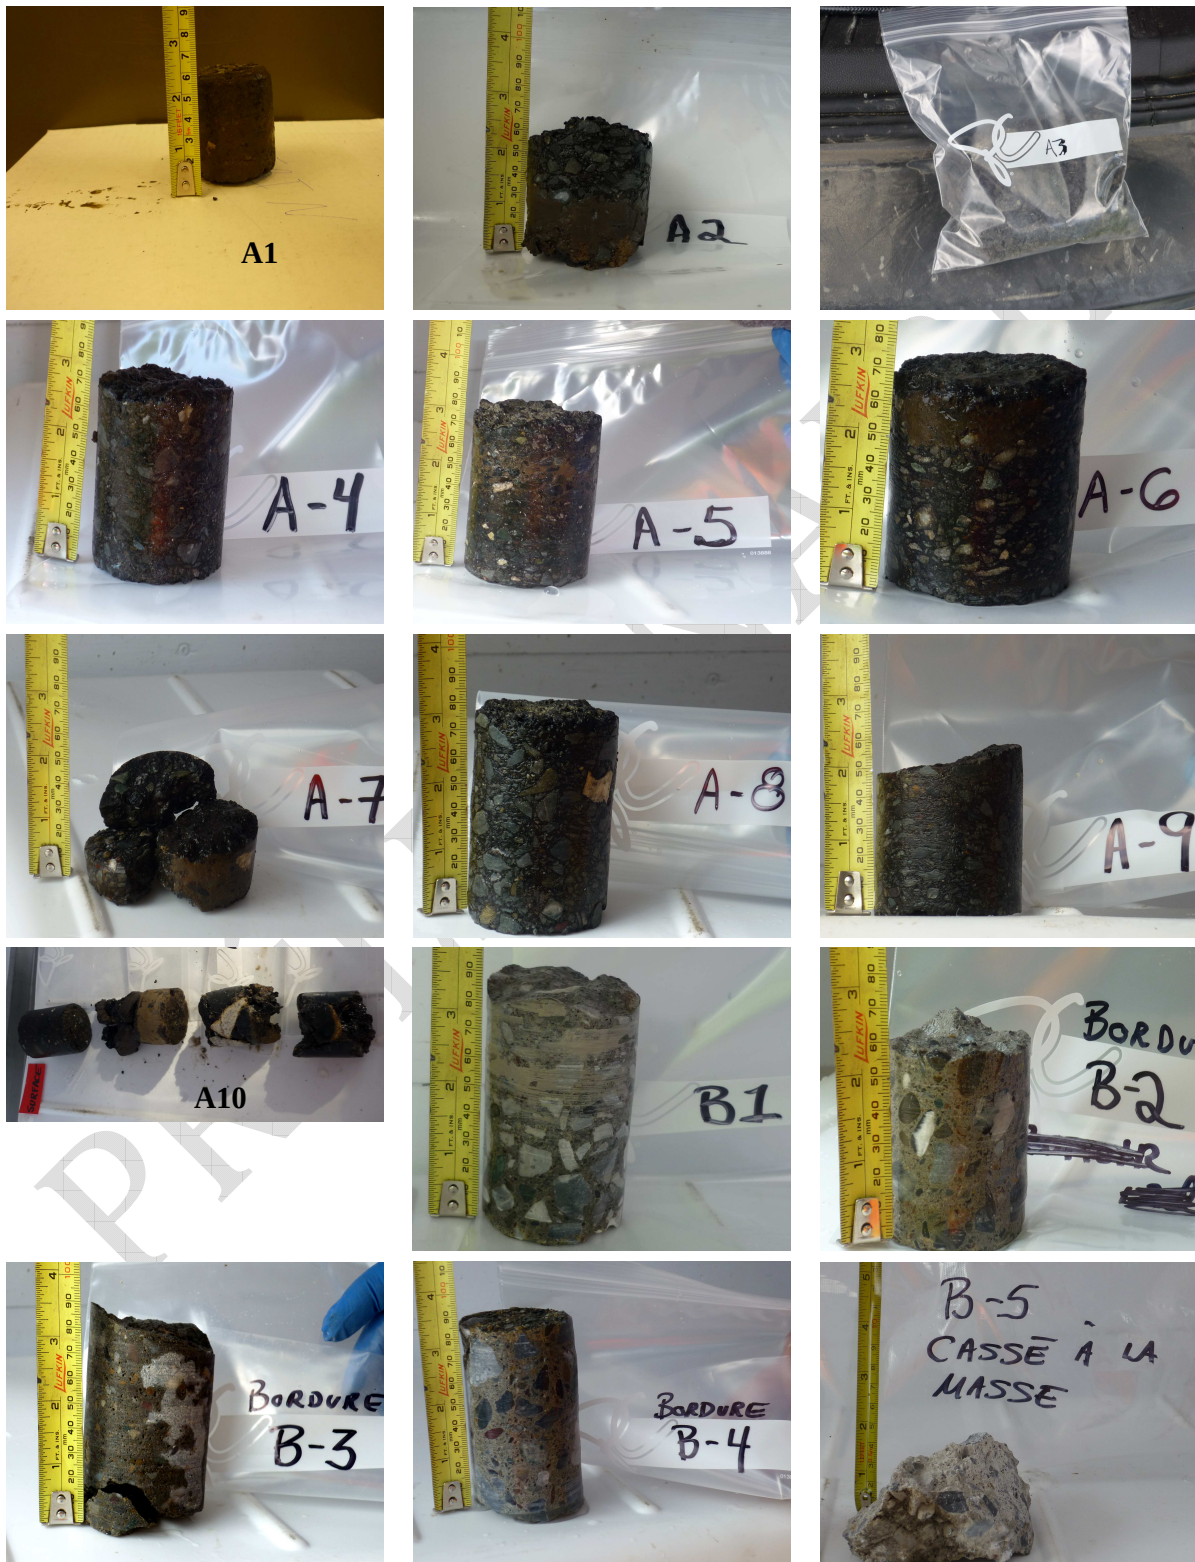
Figure 4 Carottes de béton et d'asphalte.

Les carottes étaient retirées de la mèche à l'aide d'une tige métallique et d'une masse avant d'être photographiées (figure 4) et ensachées.

Un total de 15 échantillons a été prélevé, soit 10 d'asphalte et 5 de béton (figure 4). La profondeur des carottages varie d'environ 5 (A9) à 30 cm (A10). L'échantillon A3 est demeuré coincé dans la mèche lors du carottage et a dû être brisé pour en être sorti. Un autre prélèvement (A10) a donc été fait sur le même tronçon de rue pour prélever l'asphalte sur toute la profondeur. L'échantillon B5 a été détaché d'une bordure en réparation au moment de la visite.

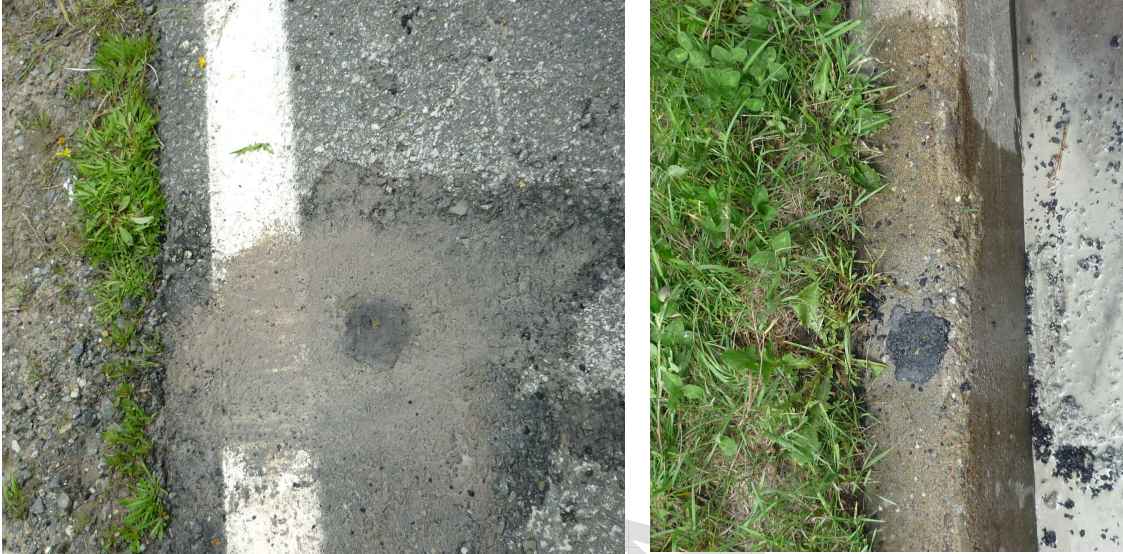
**Figure 5 Réfection à l'aide d'asphalte froid.**

Les trous laissés par les prélèvements étaient par la suite remplis d'asphalte froid compacté à l'aide d'une masse (figure 5).
