## Suivi environnemental de plans d'eau et cours d'eau de la municipalité de Saint-Michel-des-Saints - 2017

Municipalité de Saint-Michel-des-Saints

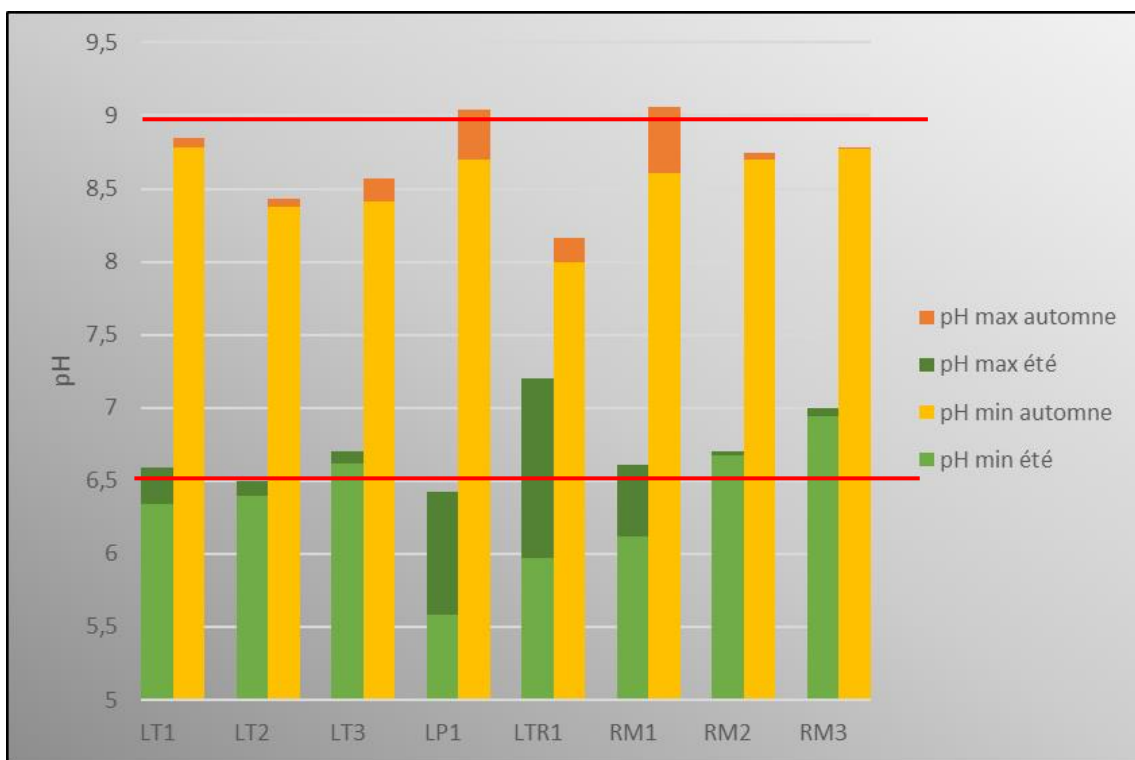
Figure 5 Résultats du pH pour l'ensemble des stations

Les résultats montrent que la station 2 au lac Taureau et celle au lac aux Pierres sont légèrement inférieures la valeur recommandée par le MDDELCC, en période estivale. Les valeurs de pH des autres stations se retrouvent dans les valeurs souhaitées.
