***POUR LA MUNICIPALITÉ D'IRLANDE***

# **ANALYSE HYDRO-SÉDIMENTOLOGIQUE DE L'ÉTANG STATER ET PROPOSITION D'INTERVENTIONS**

Miroslav Chum, ing., M.Sc.

*10 septembre 2015*

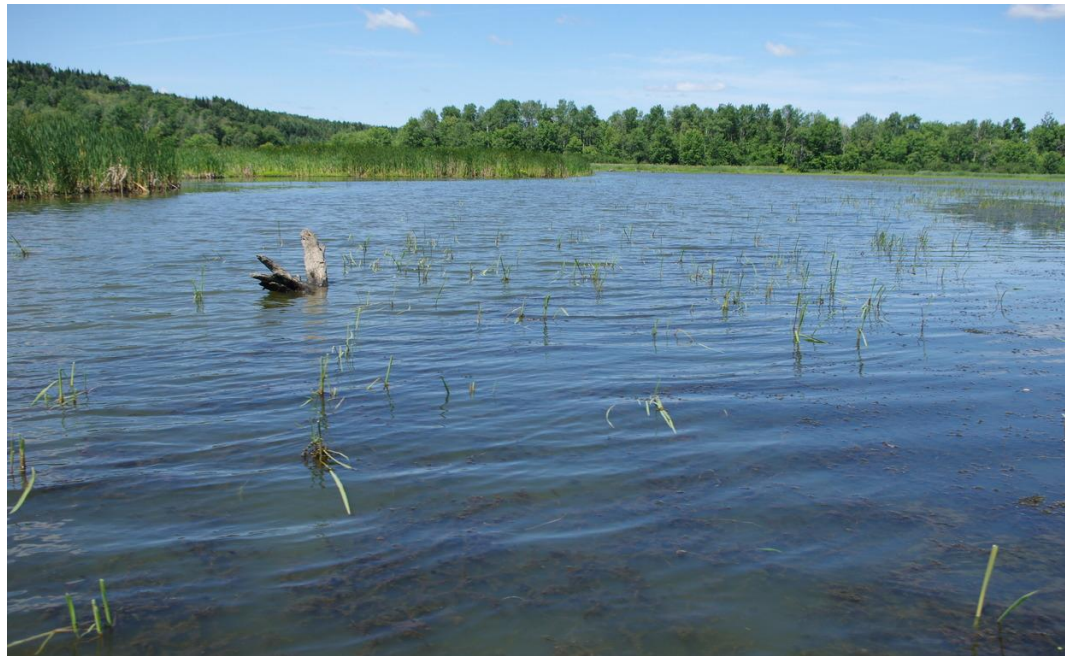
*Photo 1 Vue générale sur l'Étang Stater.*

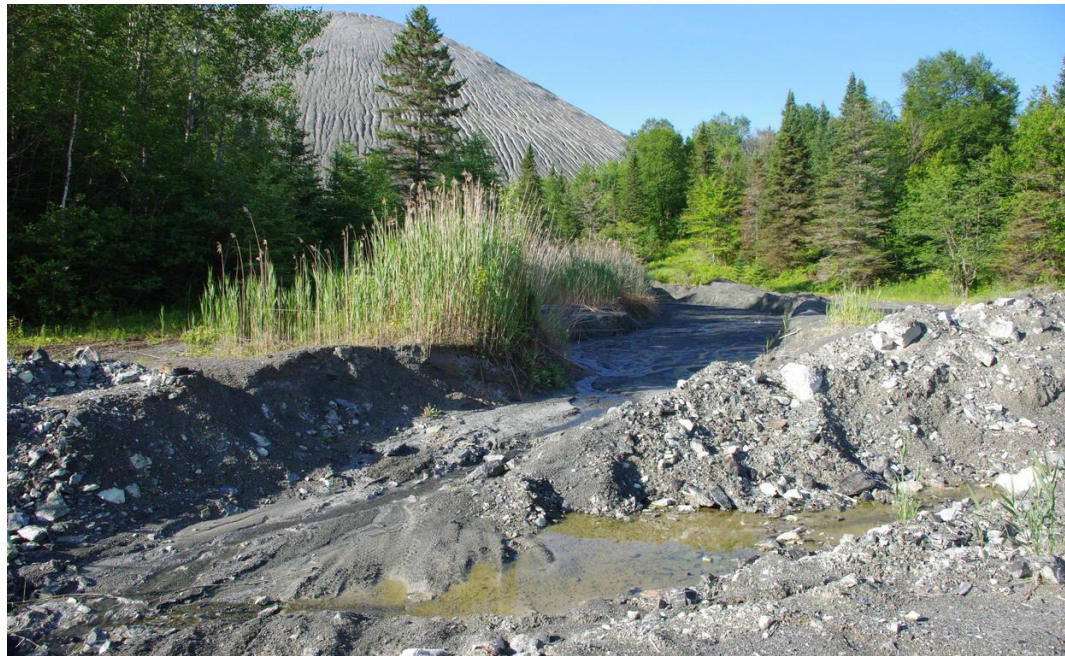
Naturellement, la vaste exploitation minière de la région a laissé des marques indélébiles sur le réseau hydrographique. Encore aujourd'hui, les apports en sédiments provenant des haldes minières sont très importants (photo 2). Une telle quantité de sédiments peut en un court laps de temps envahir des superficies considérables (photo 3). Lors des périodes de fort débit, les sédiments sont charriés à travers le réseau hydrographique, où ils forment des deltas pour être par la suite redistribués par le courant de la rivière Bécancour. De toute évidence, l'Étang Stater retenait anciennement une partie de ces résidus. Cependant, sa capacité maximale est actuellement atteinte et il ne remplit plus sa fonction.

*Photo 2* Encore aujourd'hui, les dépôts miniers sont responsables d'un apport important de sédiments vers le réseau hydrographique.

- 2) Identifier des sources ponctuelles de sédiments et les consolider. Certaines sources ponctuelles des sédiments sont responsables d'une grande quantité de sédiments rejetés dans la rivière Bécancour. Puisque ces sources se présentent sur des superficies restreintes, les travaux de consolidation peuvent être réalisés sur des sites relativement circonscrits. En général, les interventions peuvent être réalisées à l'extérieur des cours d'eau.

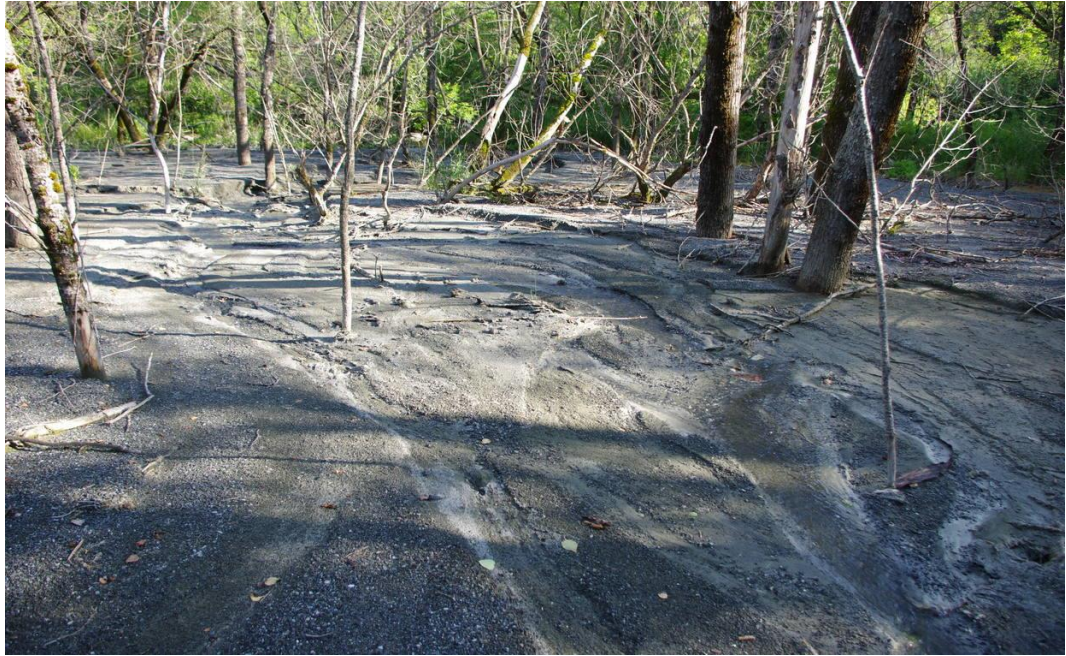
*Photo 3 Un grand volume de sédiments se dépose dans les zones de ralentissement du courant, perturbant l'écosystème naturel.*

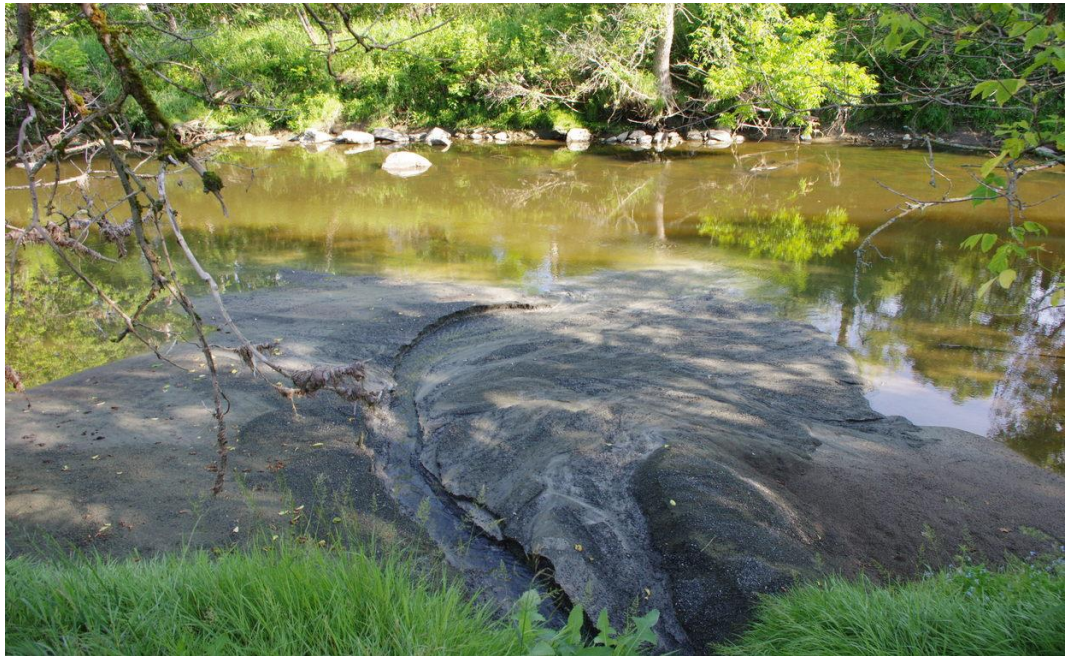
*Photo 4 Les sédiments forment de vastes deltas dans les cours d'eau avant d'être transportés plus en aval.*

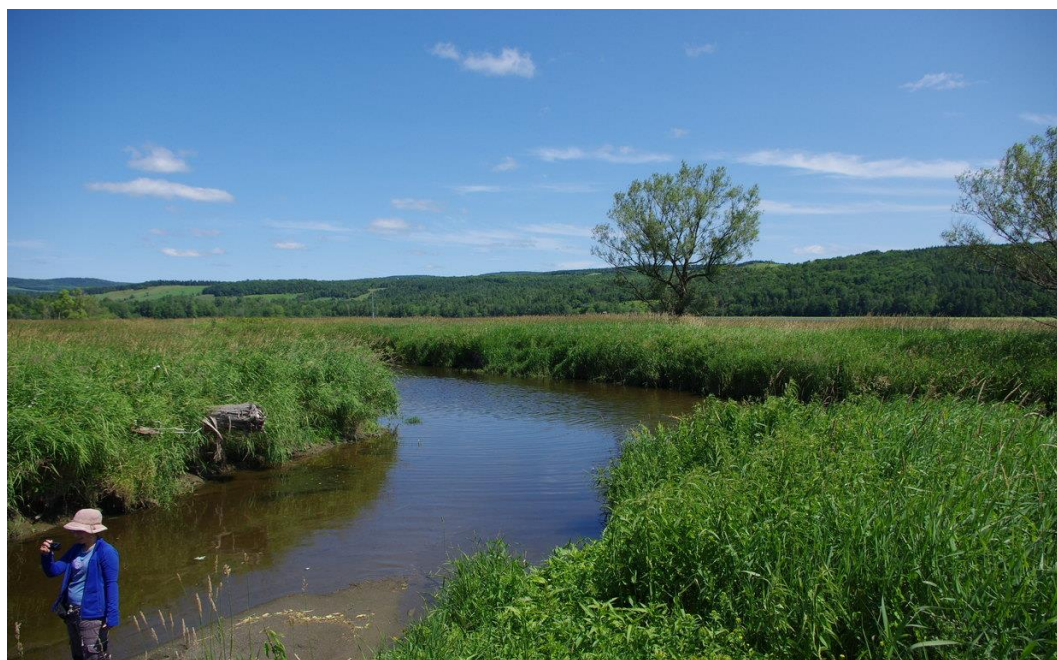
Dès la mise en service du barrage, on a pu observer le déclenchement des processus sédimentologiques dans le réservoir. Mentionnons que la séquence des images aériennes prises entre les années 1928 et 2013 illustre l'envasement progressif de l'étang. On remarque que les premières années de mise en service sont caractérisées par le remplissage relativement rapide d'une grande superficie de retenue. La forte dynamique sédimentologique se manifeste également par le repositionnement fréquent des lits des cours d'eau.

Depuis les années 2000, il semble que la situation soit beaucoup plus stable. Premièrement, cette période correspond approximativement à la diminution des activités minières ; deuxièmement, le comportement de l'étang, au cours de ces années, est passé progressivement d'un milieu lacustre à un milieu fluvial. En effet, une telle quantité de sédiments transportés par le cours d'eau a entraîné une redéfinition du réseau hydrographique à l'intérieur de la retenue d'eau (photo 5). Actuellement, la rivière Bécancour traverse l'étang sans aucun ralentissement. Pour cette raison, les sédiments provenant de l'amont sont charriés par le déversoir jusqu'au lac à la Truite. Actuellement, en amont du lac à la Truite, on observe malheureusement la même évolution que dans l'Étang Stater, soit la création d'un cours d'eau à l'intérieur du plan d'eau. Même le lac William, situé à quelques kilomètres plus en aval, est affecté par ce phénomène.

*Photo 5 Un milieu anciennement lacustre est actuellement rempli par des sédiments. Le réseau hydrographique est bien défini.*

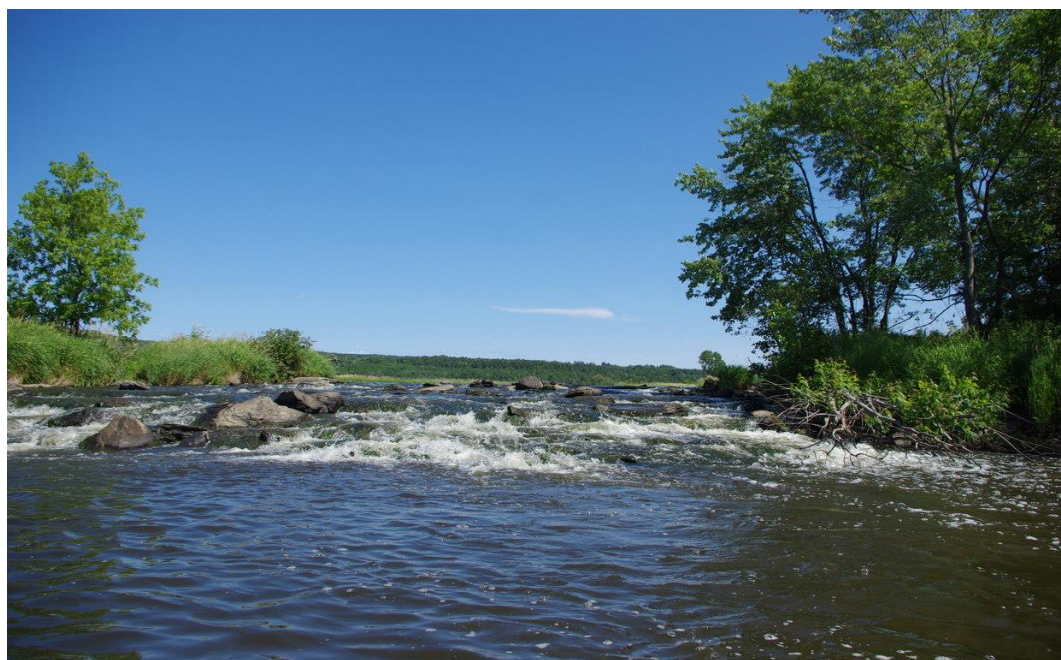
Les eaux du lac sont évacuées par un déversoir en enrochement d'une dénivelée de 1,30 m (photo 6). Les paramètres du déversoir sont montrés sur les plans no 6 et 7. On remarque que l'écoulement actuel se produit par trois déversoirs séparés. Même si nous ne possédons pas de plans du barrage, nous présumons que lors de sa mise en service, la crête déversante avait la même élévation sur toute la longueur, et que la formation des trois déversoirs a été créée par une érosion progressive de cette crête. Nous estimons que l'élévation de la crête dans les années cinquante était de 48,85 m. Il est à noter que la diminution du niveau d'eau du réservoir a encore davantage accéléré la dégradation de la capacité de rétention de sédiments de l'Étang Stater.

*Photo 6 Vue de l'aval sur le déversoir.*

- 1) Restaurer le barrage existant de l'Étang Stater. Le rétablissement de la cote d'origine de la crête du barrage pourrait créer un volume d'eau supplémentaire de retenue de l'ordre de 300 000 m<sup>3</sup>. Ce volume contribuerait à la rétention des sédiments provenant de l'amont du bassin. Ce projet peut être réalisé relativement rapidement et il aurait des effets bénéfiques à court et moyen termes sur l'écosystème aquatique du réseau hydrographique de la rivière Bécancour.

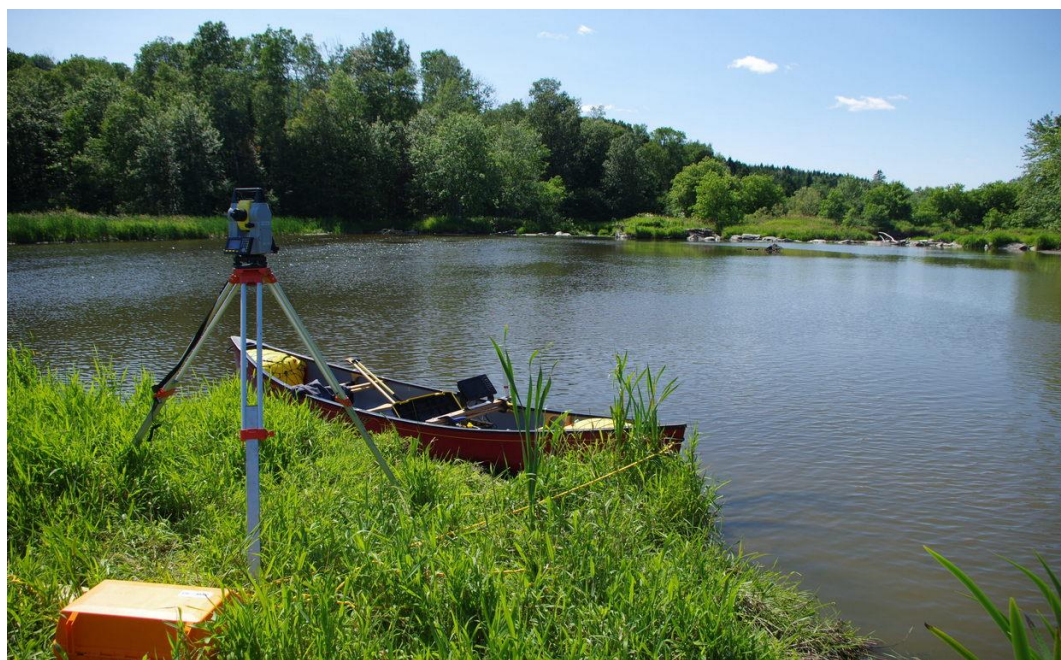
*Photo 7 Vue de l'amont sur le déversoir. On remarque la présence d'une végétation abondante dans le déversoir.*

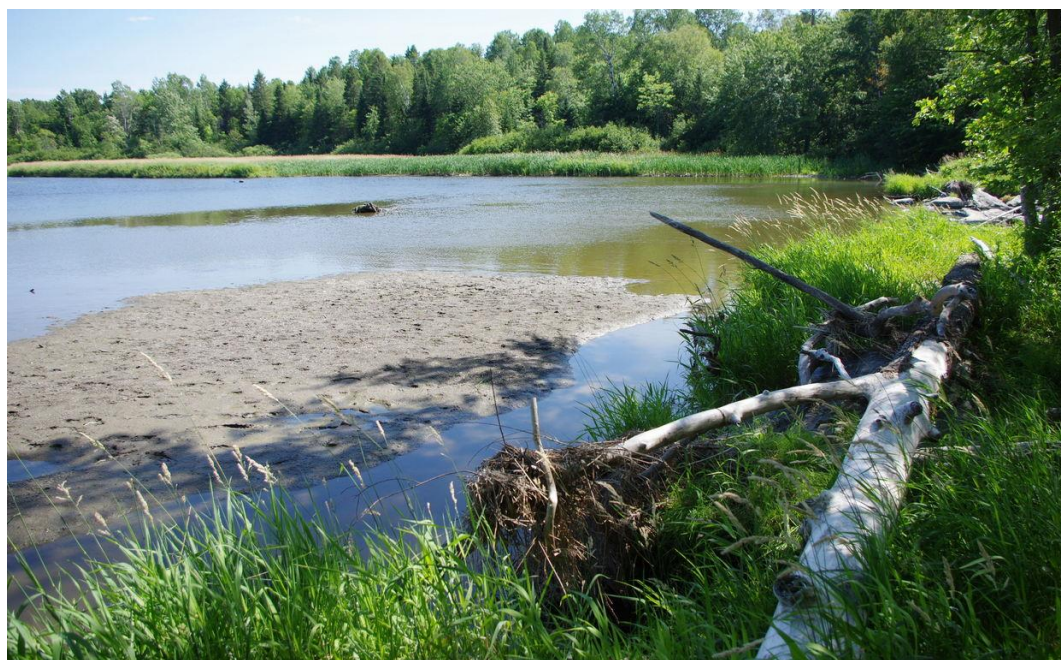
En général, la surface du déversoir est composée de grosses pierres. Une telle rugosité est favorable à la rétention des corps flottants (photo 8). À la suite d'une obstruction partielle, de nouvelles voies d'écoulement peuvent se créer.

*Photo 8 Des corps flottants peuvent partiellement obstruer le déversoir.*

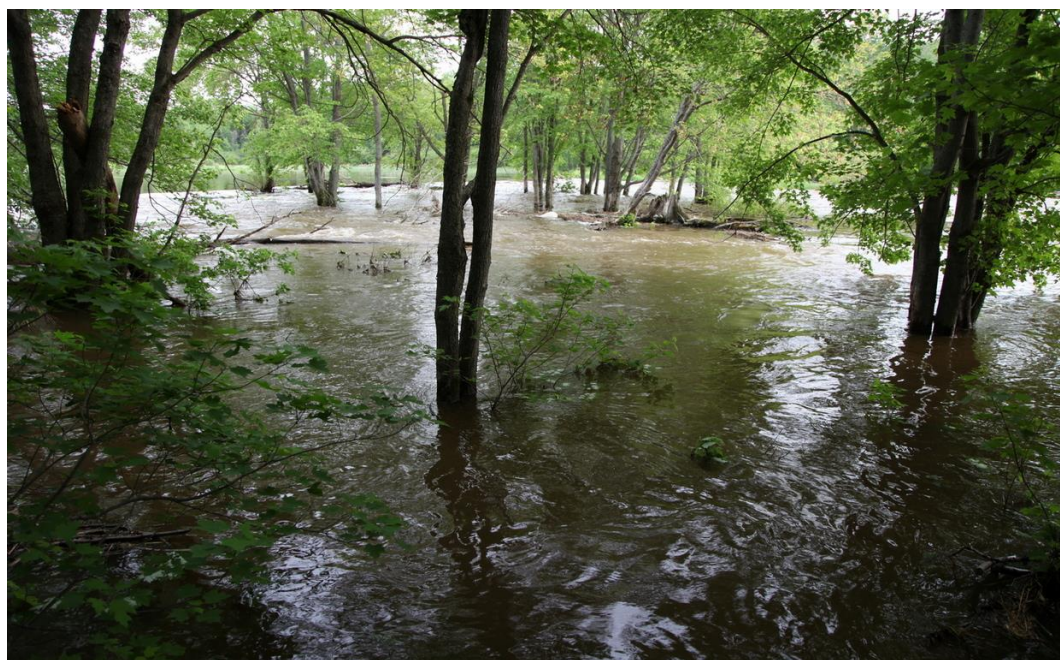
Actuellement, les eaux sont transitées par trois déversoirs présentant une longueur totale de crête déversante de 39 m. Seulement en période d'hydraulicité importante, la lame d'eau s'étale sur la totalité du déversoir, d'une longueur de 110 m. Cette situation se produit à partir d'un débit de 20 m<sup>3</sup>/s. Il est à noter que le déversoir est colonisé par des arbres matures qui réduisent considérablement les conditions d'écoulement et qui favorisent la déposition des corps flottants (photo 9).

*Photo 9 Lors des périodes de forte hydraulité, la totalité du déversoir contribue à l'évacuation de la crue. On remarque la forte rugosité causée par la présence d'arbres et de débris.*
