## Diagnostic d'un tronçon problématique de la rivière Bécancour (secteur Haute Bécancour)

# Diagnostic d'un tronçon problématique de la rivière Bécancour

*RAPPORT final*

Janvier 2019

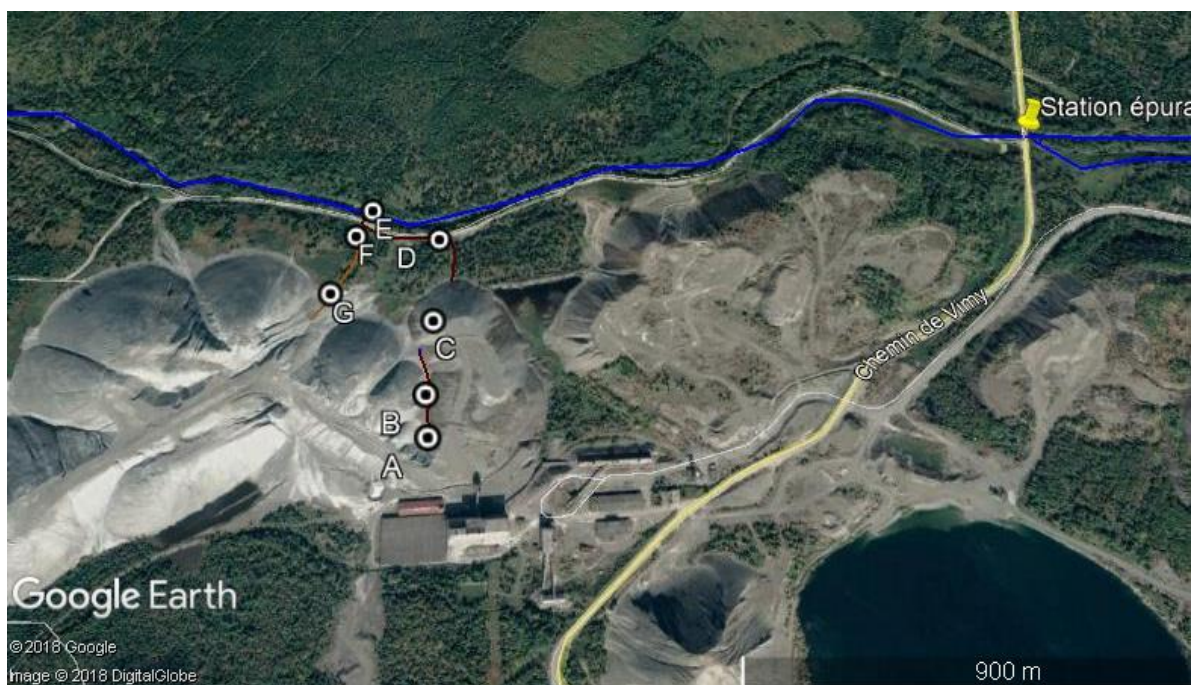
Figure 3. Localisation du tributaire problématique et points descriptifs

Sur les deux premiers kilomètres du tronçon à l'étude, la rivière Bécancour longe un secteur minier sur son côté sud. Ce secteur minier fait partie de trois différentes municipalités, soit Thetford-Mines, Irlande et Saint-Joseph-de-Coleraine. Pour tout le reste de la zone d'étude, la rivière s'écoule uniquement en milieu forestier. Les bandes riveraines y sont naturelles et d'excellente qualité. Il n'y a aucune activité agricole à proximité de la rivière dans ce secteur et aucun développement résidentiel. Les activités forestières y sont peu intenses et les coupes observées près de la rivière étaient seulement des coupes de jardinage ayant très peu d'impact sur la qualité de l'eau. Les tributaires qui se déversent dans la rivière dans ce tronçon étaient donc tous relativement clairs malgré les fortes précipitations à l'exception d'un. Ce tributaire était très turbide, avait un fort débit et il s'écoulait du côté sud de la rivière dans le secteur où se trouve d'importantes haldes minières. L'arrivée de ce tributaire problématique créait un panache de sédiments dans la rivière Bécancour. Ce tributaire a été remonté à pied. Voici son parcours et une description avec photos.

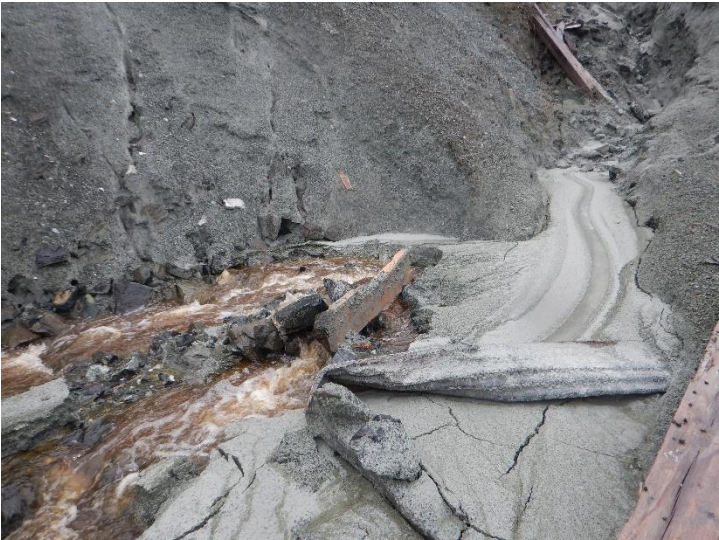
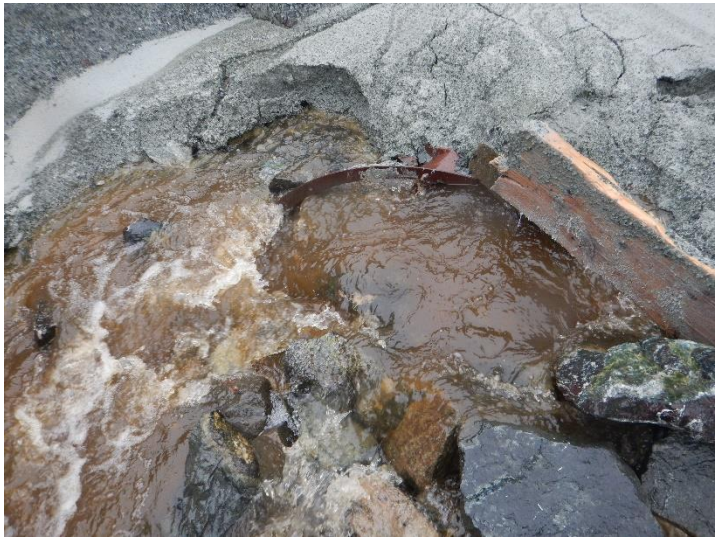
| A | Description |
|---|---|
| | <p>Le tributaire sort d'une canalisation enfouie. L'eau est déjà très turbide à sa sortie. La provenance de cette eau est inconnue pour le moment. Il pourrait s'agir d'un cours d'eau canalisé, des eaux de drainage d'aires minières ou d'eau de pompage. Il sera important de trouver la provenance de cette eau afin de vérifier les sources de contamination potentielles et pour identifier la meilleure solution possible pour que cette eau arrive propre à la rivière Bécancour.</p> |

L'analyse des photos aériennes ne nous permet pas de connaître la provenance de l'eau qui sort de la canalisation (cours d'eau, drainage seulement ou les deux). La première étape serait donc de vérifier la provenance de cette eau. L'eau est déjà turbide à la sortie du vieux tuyau ce qui indique la présence d'autres problématiques en amont de la canalisation ou le long du parcours de la canalisation. Il y aura alors des actions à prendre dans le bassin versant en amont afin de contrer les apports en sédiments et potentiellement d'autres types de contaminants. Le plus simple serait de demander à la compagnie minière des plans de cette canalisation ainsi que des plans de drainage du secteur. Sinon, le drainage et la présence de cours d'eau pourraient être déterminés par un inventaire terrain, mais cette option doit être discutée avec la compagnie minière (droit de passage, dangers possibles, etc.).

L'inventaire terrain réalisé en octobre 2018 a permis de déterminer que ce tributaire est problématique au niveau des matières en suspension en période de pluie. Cependant, celui-ci s'écoule à travers des résidus miniers et la sortie de la canalisation se situe à environ 100 m en aval d'un bâtiment qui était utilisé pour des activités minières. Il est donc possible que d'autres contaminants se retrouvent dans ce tributaire. À la suite de la visite terrain du RAPPEL, le MELCC a été informé de la situation et des employés se sont rendus sur place pour constater la problématique et pour procéder à des analyses d'eau. Les concentrations en fer, en magnésium et en manganèse ont été mesurées dans l'eau et un test d'écotoxicologie sur les daphnées a été réalisé. Les résultats n'ont montré aucun problème pour ces paramètres. Cependant, l'échantillonnage a été réalisé par temps sec et davantage de paramètres devraient être mesurés. Nous recommandons de procéder à une campagne d'échantillonnage au printemps 2019 à la fonte des neiges lors de fortes pluies et de mesurer les paramètres suivants dans le tributaire près de son embouchure dans la Bécancour :

Une fois la provenance de l'eau déterminée et les contaminants identifiés, il sera possible de déterminer les actions adéquates afin de limiter les apports à la rivière Bécancour. Pour la partie du tributaire connue, soit des points A à E sur la figure 2, il y a deux options possibles pour éviter les apports en sédiments des haldes :

- 1) Aménager un lit d'écoulement stable et végétaliser les haldes de part et d'autre de l'écoulement ;
- 2) Poursuivre la canalisation du point D jusqu'au milieu naturel en aval des haldes. Pour se faire, il faudrait s'assurer que la canalisation existante est encore en bon état. Sinon, il faudrait réinstaller une canalisation sur toute la longueur du secteur perturbé par les haldes. Cette option est dispendieuse, mais beaucoup moins que l'option 1. S'il s'agit d'un cours d'eau, l'option 1 est beaucoup mieux au point de vue de l'écosystème aquatique. De plus, si c'est un cours d'eau, un certificat d'autorisation devra être obtenu pour procéder à ces travaux.

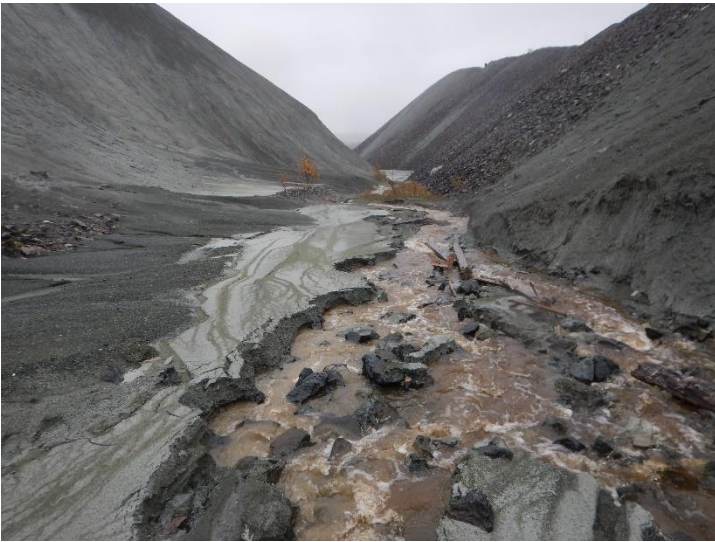
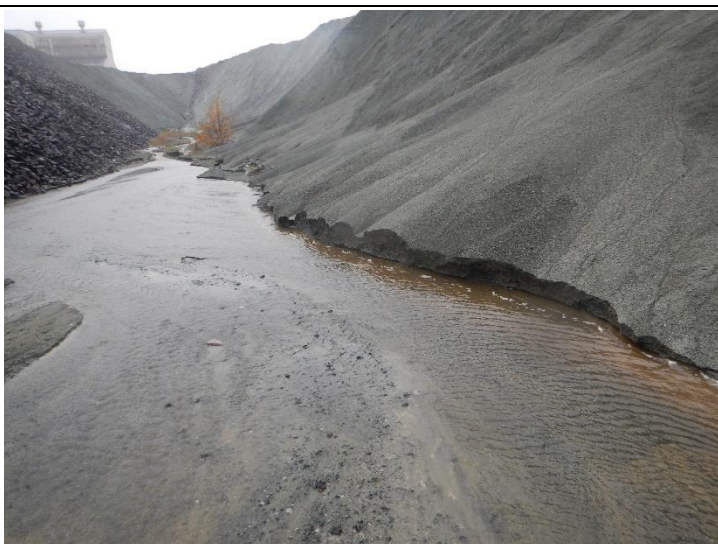
| | <p>L'eau s'écoule dans les résidus miniers sur une distance d'environ 190 m, elle érode les surfaces et se charge davantage en sédiments. De plus, l'érosion des talus en pente forte des haldes de part et d'autre de ce canal d'écoulement s'érodent en temps de pluie, ce qui augmente les apports en sédiments.</p> |

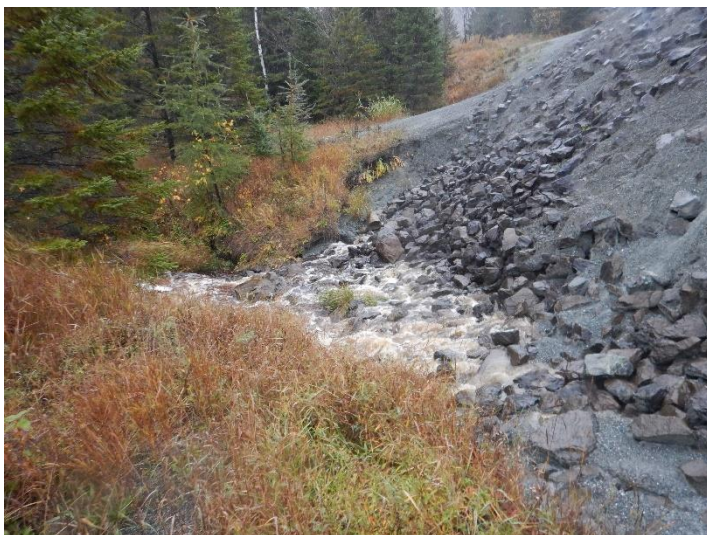
C

L'eau s'infiltre à travers la halde et s'écoule à travers celle-ci sur une distance d'environ 150 m. Il était difficile à dire visuellement si ce passage de l'eau à travers la halde contribuait à la rendre plus turbide ou moins turbide.

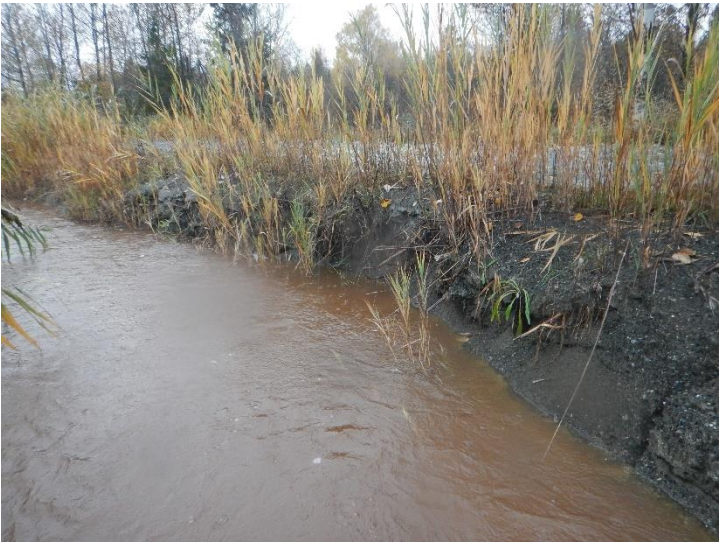
| D | Description |
|---|---|
| | <p>Érosion importante du talus du chemin causée par l'arrivée du tributaire dans le fossé de celui-ci (le courant frappe et érode le talus). Des sédiments sont entraînés vers la rivière Bécancour.</p> |

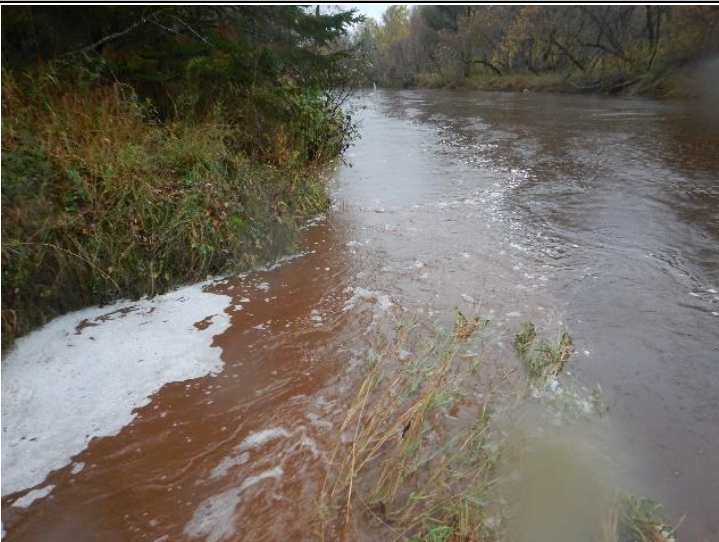
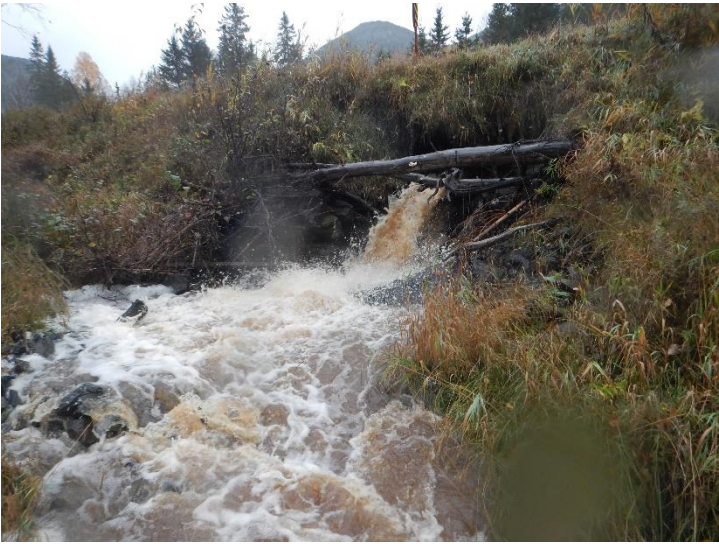
| D | Description |
|---|---|
| | <p>Embouchure du tributaire dans la rivière Bécancour. Le panache de sédiments créé montre que ce tributaire transporte une quantité importante de sédiments dans la rivière Bécancour.</p> <p>Le ponceau qui fait traverser le tributaire sous le chemin d'accès présente une chute importante à sa sortie et il est instable, ce qui cause des apports en sédiments à la rivière Bécancour (photo page suivante)</p> |

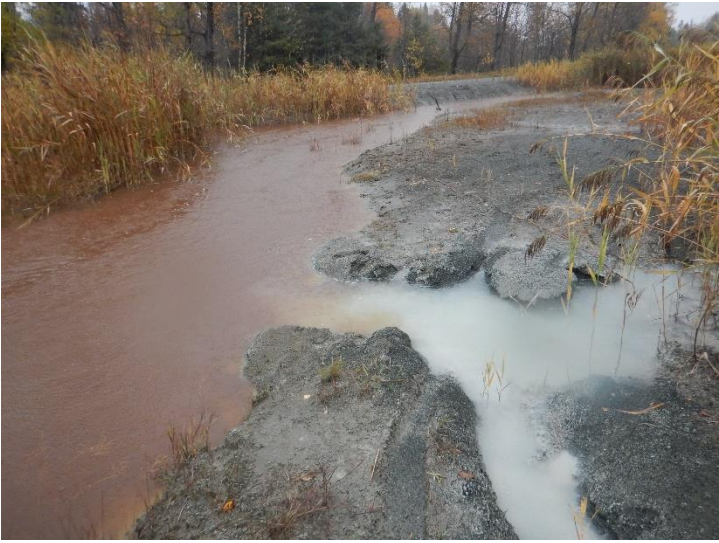
| | |
|---|---|
| F | Description |

| | |
|---|---|
| | <p>Arrivée d'eau grisâtre au tributaire. Les sédiments fins proviennent de l'érosion des haldes en amont (voir point G).</p> |

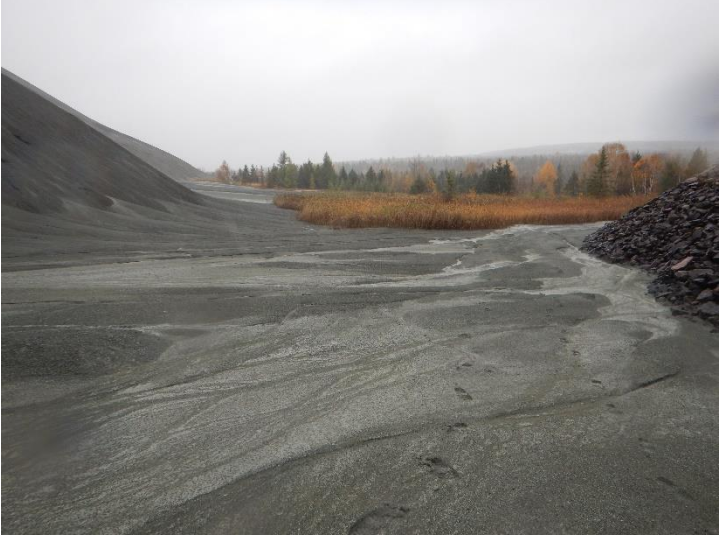
| G | Description |
|---|---|
| | <p>Coulée de sédiments en provenance des haldes qui s'étend en direction de la rivière Bécancour. Malgré la présence d'un massif dense de roseaux communs entre les haldes et la rivière qui filtre l'eau, l'inventaire terrain a montré qu'en période de pluie des sédiments atteignent la rivière.</p> |

Le massif de roseaux séparant les haldes de la rivière est très efficace pour filtrer les sédiments comme en témoigne la photo de la figure 4. Toutefois, nous avons constaté qu'il ne suffit pas pour arrêter tous les sédiments lors de fortes pluies. L'option la plus durable pour empêcher l'apport en sédiments est la végétalisation des haldes. Cependant, cette option est dispendieuse et la mise en place de cette mesure risque de prendre du temps. Un bassin de sédimentation pourrait être aménagé de manière temporaire en choisissant l'endroit où la végétation est la moins dense entre les point G et F pour ne pas perdre les pouvoirs filtrants de la végétation en place. Cependant, ce bassin se remplira sans cesse et devra être nettoyé fréquemment.

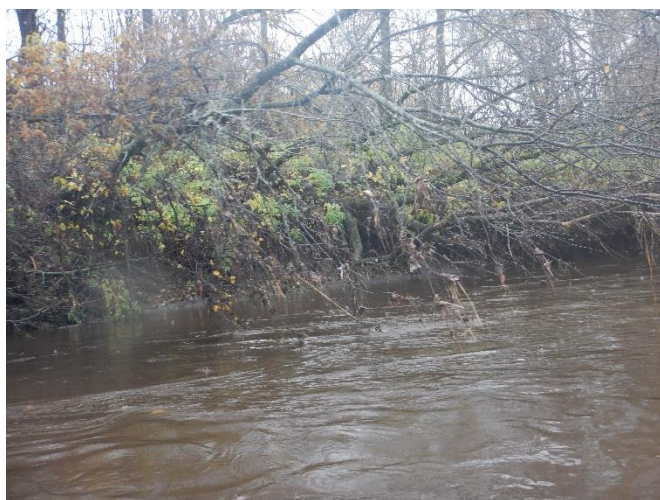
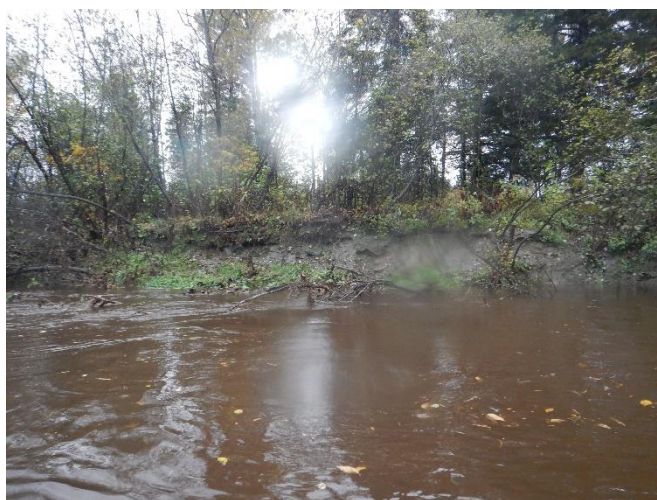
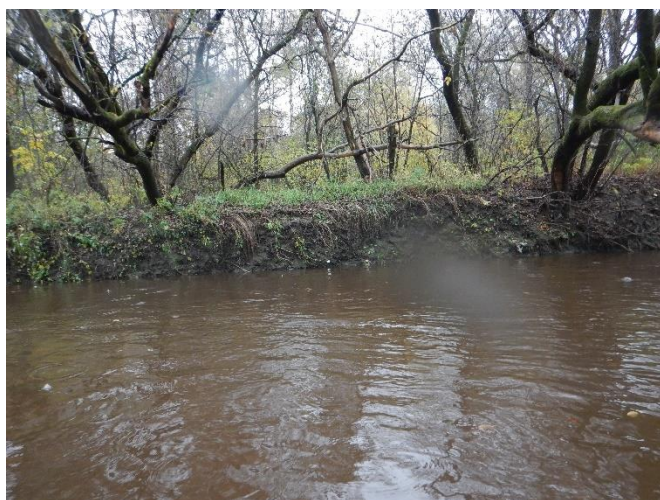
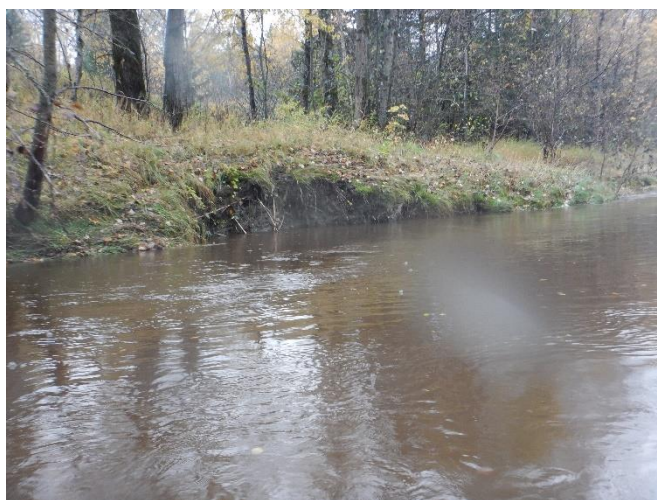
**Figure 4. Foyers d'érosion sur les berges de la rivière Bécancour dans le tronçon inventorié**

L'autre problématique observée lors de l'inventaire de la rivière est l'érosion des berges. Quelques foyers d'érosion ont été observés le long du parcours de la rivière. La figure 3 en illustre quelques exemples. Cette érosion est en partie naturelle puisque le parcours d'un cours d'eau bouge dans le temps et cette modification se fait entre autres par l'érosion des berges. De plus, le sol est naturellement meuble dans le secteur ce qui le rend plus sensible à l'érosion. Les bandes riveraines sont naturelles et peuvent donc remplir leur pleine fonction de stabilisation des rives. Par contre, l'érosion est sans aucun doute amplifiée par les activités humaines dans le bassin versant de la rivière Bécancour. Par exemple, l'imperméabilisation d'importantes superficies de sol (rue, stationnement, toiture, etc.) dans le secteur urbain de Thetford-Mines contribue à augmenter le débit naturel de la rivière Bécancour, ce qui cause une augmentation de l'érosion des berges (le lit de la rivière s'adapte à laisser passer de plus grandes quantités d'eau). Les sédiments érodés sont alors transportés par la rivière vers l'aval. Le drainage forestier et agricole ainsi que la destruction des milieux humides contribuent également à augmenter le débit naturel de la rivière.

La stabilisation des berges en érosion nécessiterait des travaux mécaniques (reprofilage et enrochement). Par contre, le RAPPEL ne recommande pas d'intervenir lorsque l'érosion a lieu là où les berges sont naturelles à moins que des infrastructures situées à proximité soient menacées. Dans le cas de la rivière Bécancour, l'érosion survient en pleine forêt et une partie de cette érosion est naturelle. Plutôt que de perturber le milieu naturel en procédant à des travaux mécaniques de stabilisation des berges, il est conseillé de s'attaquer à la source du problème, soit l'augmentation des débits naturels par les activités humaines. Plusieurs actions peuvent être réalisées en amont dans le bassin versant afin d'absorber les coups d'eau. Ces actions permettraient non seulement de réduire les apports en sédiments dans la rivière, mais aussi à réduire la fréquence et l'intensité des inondations.
