## **Caractérisation des bandes riveraines de la Rivière Bécancour et de ses tributaires pour le secteur de Thetford Mines**

**Document réalisé en collaboration avec le Groupe de concertation des  
bassins versants de la zone Bécancour (GROBEC) Septembre 2012**

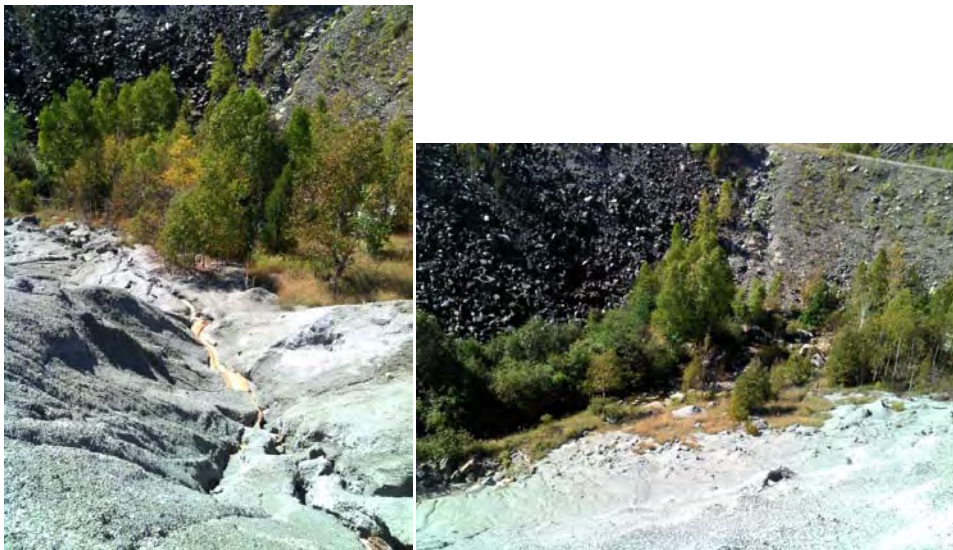
Situé à l'abord de la rue Flintkotte, ce ruisseau est encre dans le roc, donc la bande riveraine est particulièrement en bon état et boisé. Cette tributaire passe au travers de la halde minière pour ensuite rejoindre la Rivière Bécancour. Dans cette section, un ruissellement provenant de la halde s'écoule en direction du Ruisseau Lessard, emportant avec lui des sédiments. Ce ruisseau est en partie très difficile d'accès, pente abrupte de plus de 45°.

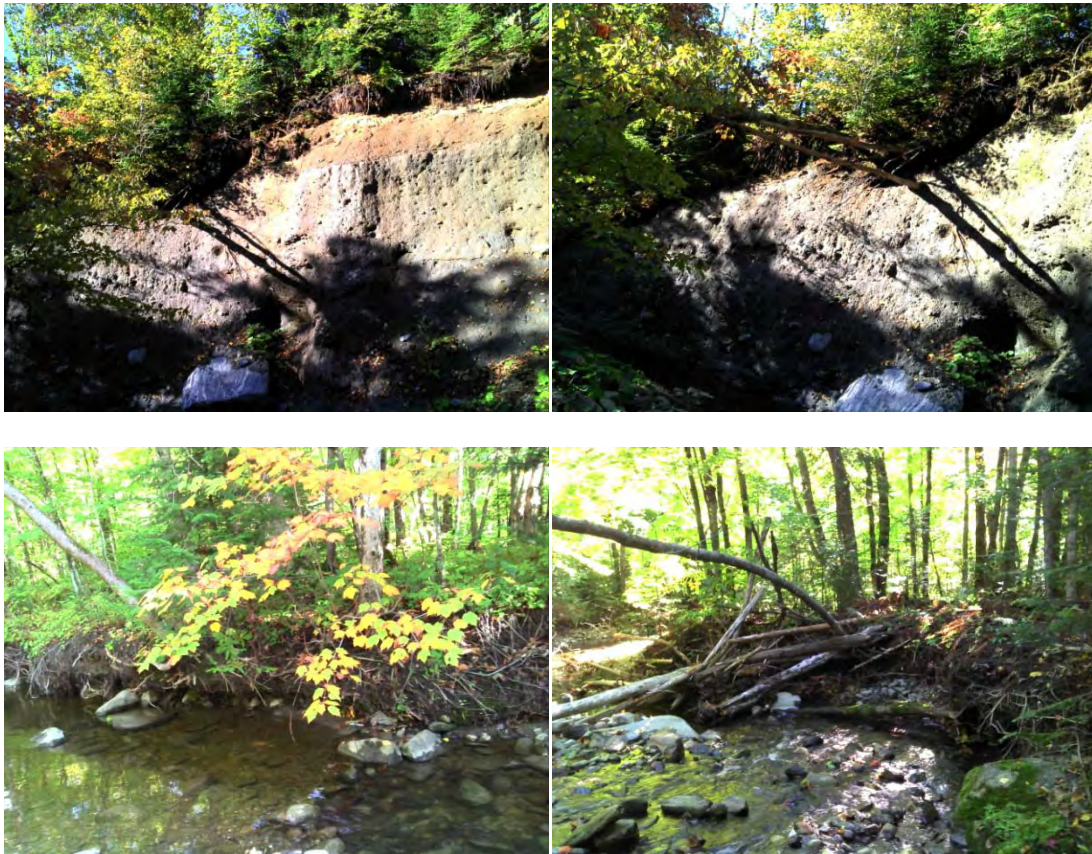
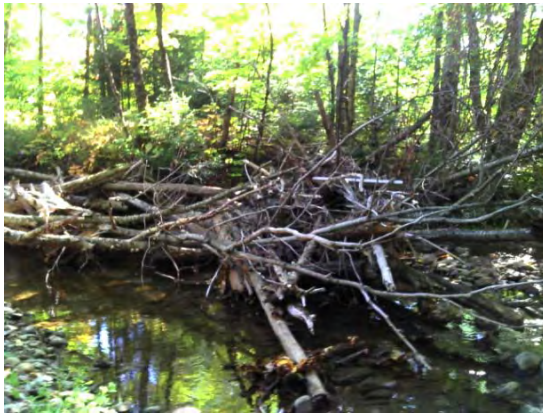
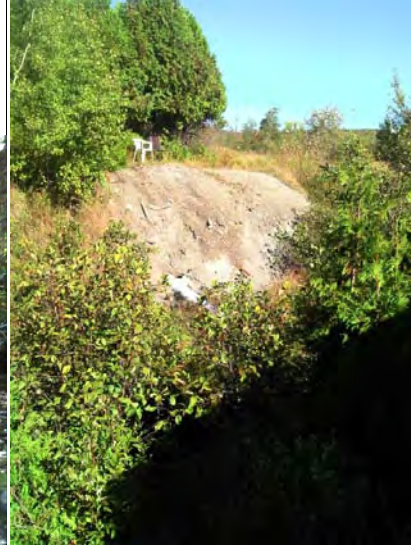
Sur cette tribunaire ,4 décrochements d'environ 5 à 10 mètres de largeur ont été identifiés, les plus importants sont identifiés (D-1;D-2;D-3;D-4).

Le secteur du ruisseau Gingras entre la Rue Simoneau et la Rue Labbé est particulièrement en mauvais état, On y retrouve des déchets (briques, arbres etc.) ainsi qu'un Gabion en très mauvais état.

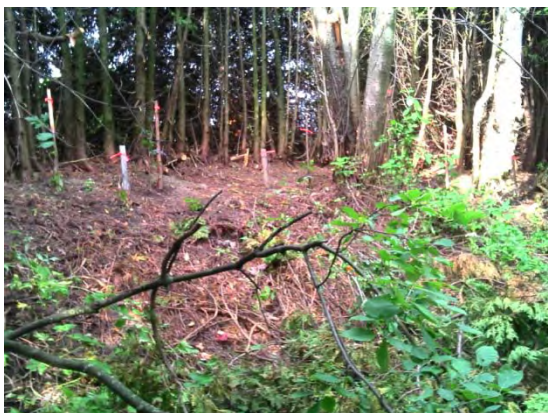
Tentative de reboisement

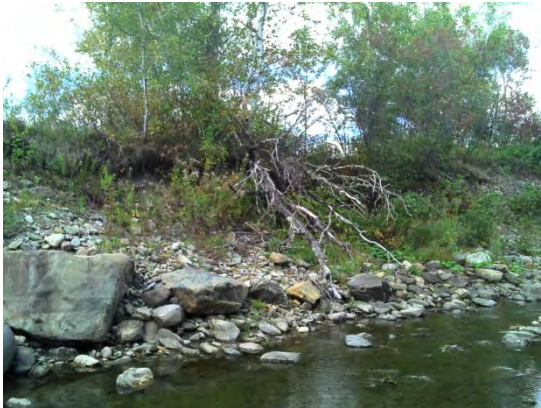
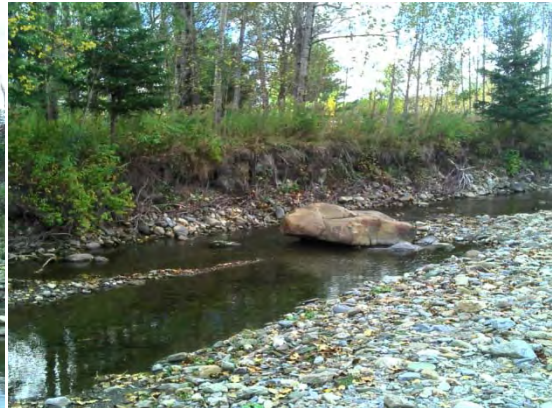
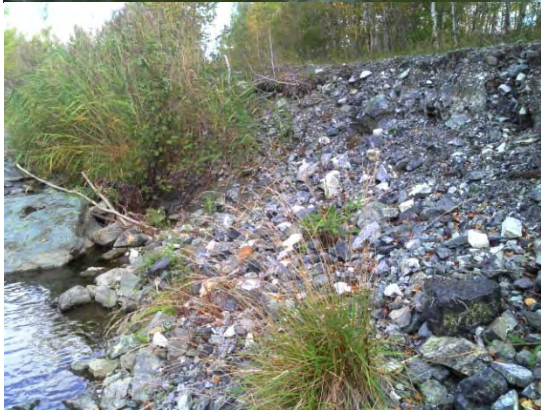
Se secteur est semi boisé semi arborescent et une partie de se ruisseau se retrouve au abord d'une halde minière. Les dégradations remarquées sont des arbres coupés qu'on a jetés sur les abords du ruisseau, et quelques décrochements minimes.

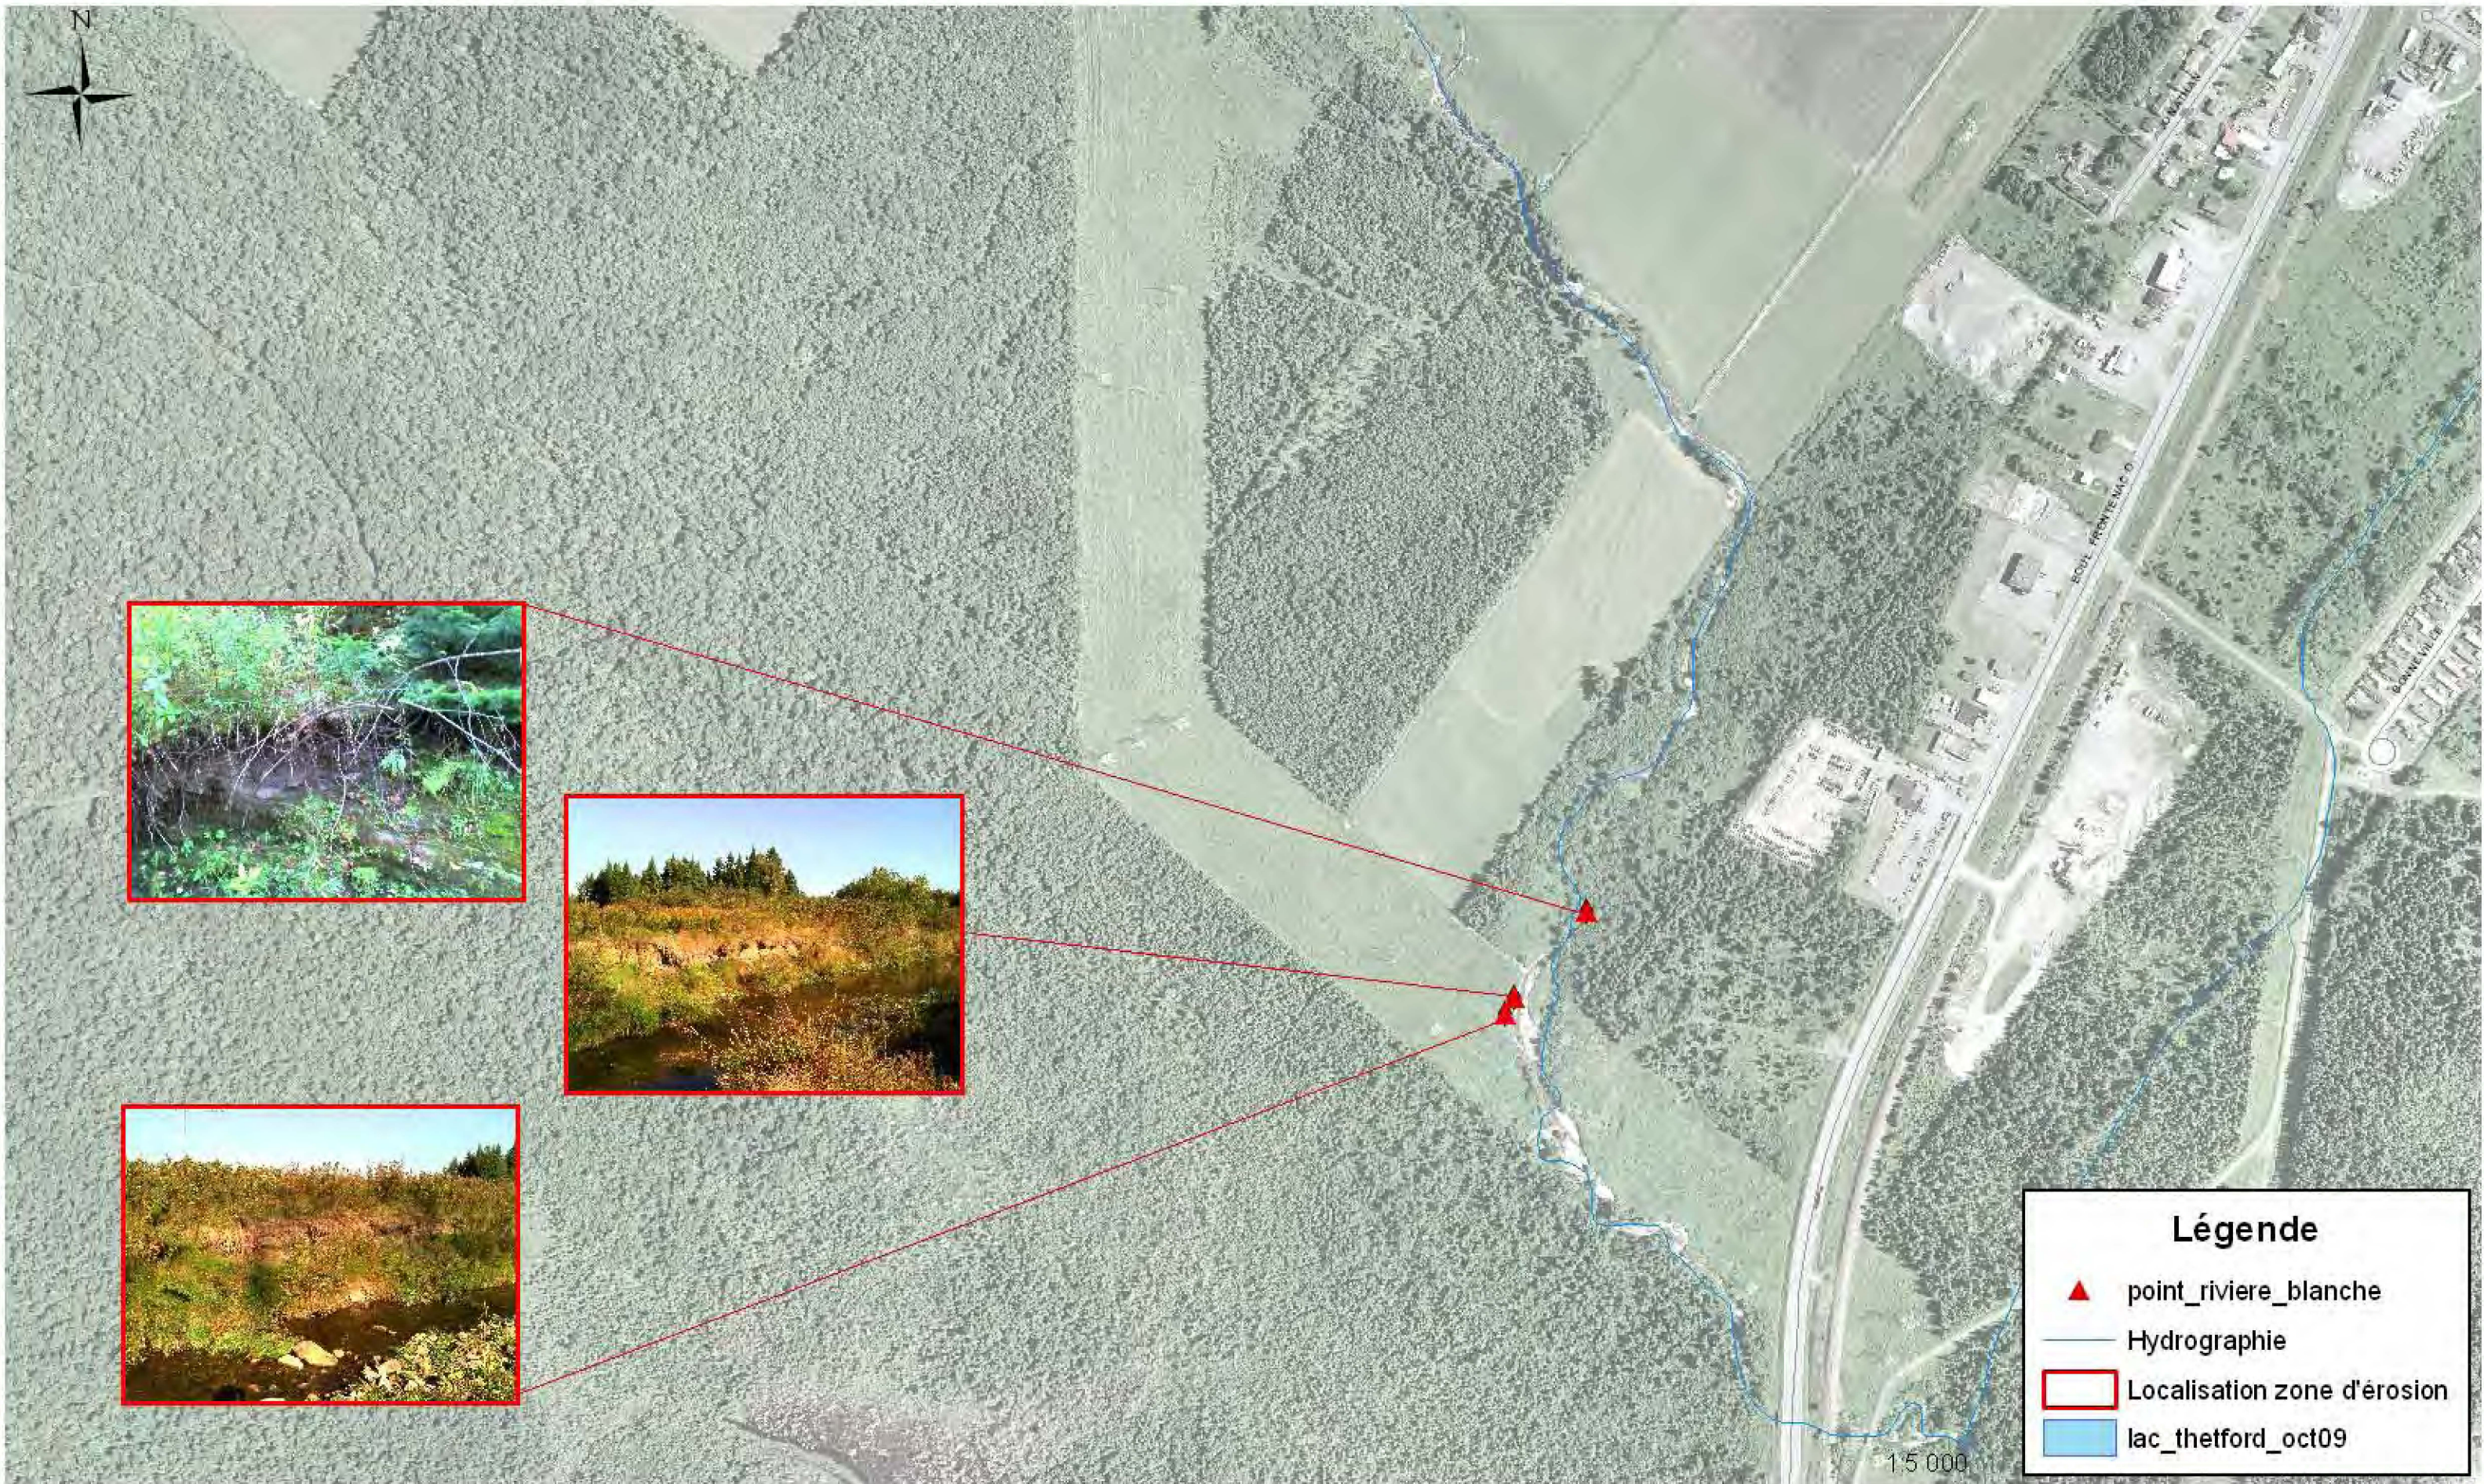
## **Annexe 19 Rivière Blanche secteur 1**

Cette rivière est en majeure partie en très bon état, milieu humide (herbacé) par endroit et particulièrement arbustive. Les rives sont pour ainsi dire intactes et possèdent toujours leur aspect naturel. Seul 2 décrochements mineurs ont été aperçus sur cette tribunaire mais ils restent toutefois mineurs.
