Analyse hydrogéomorphologique du bassin versant de la rivière Bulstrode

Projet de restauration du réservoir Beaudet
à Victoriaville

6211-02-139

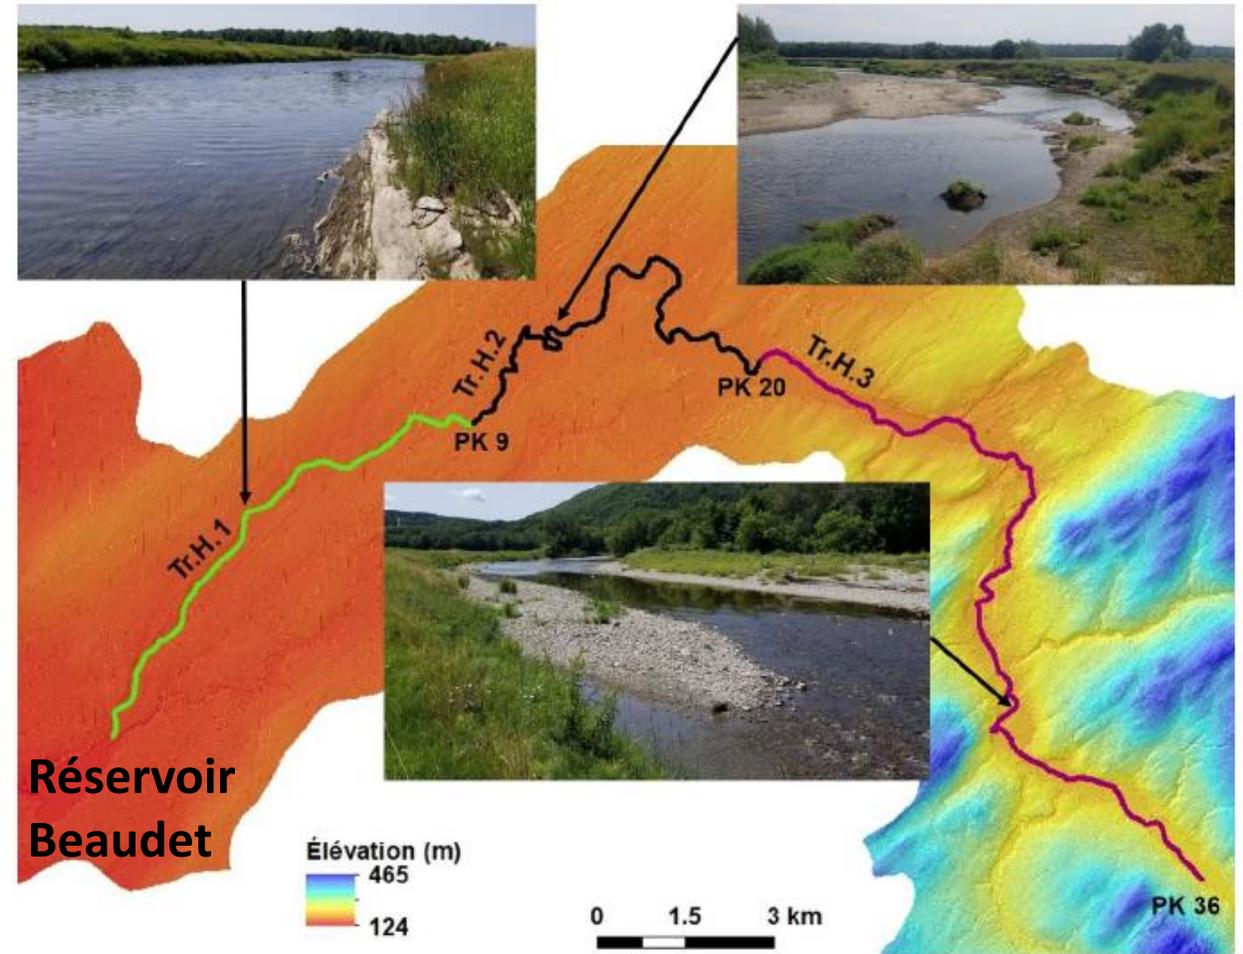
- Analyse sur 36 km en amont du réservoir Beaudet (3 tronçons homogènes)

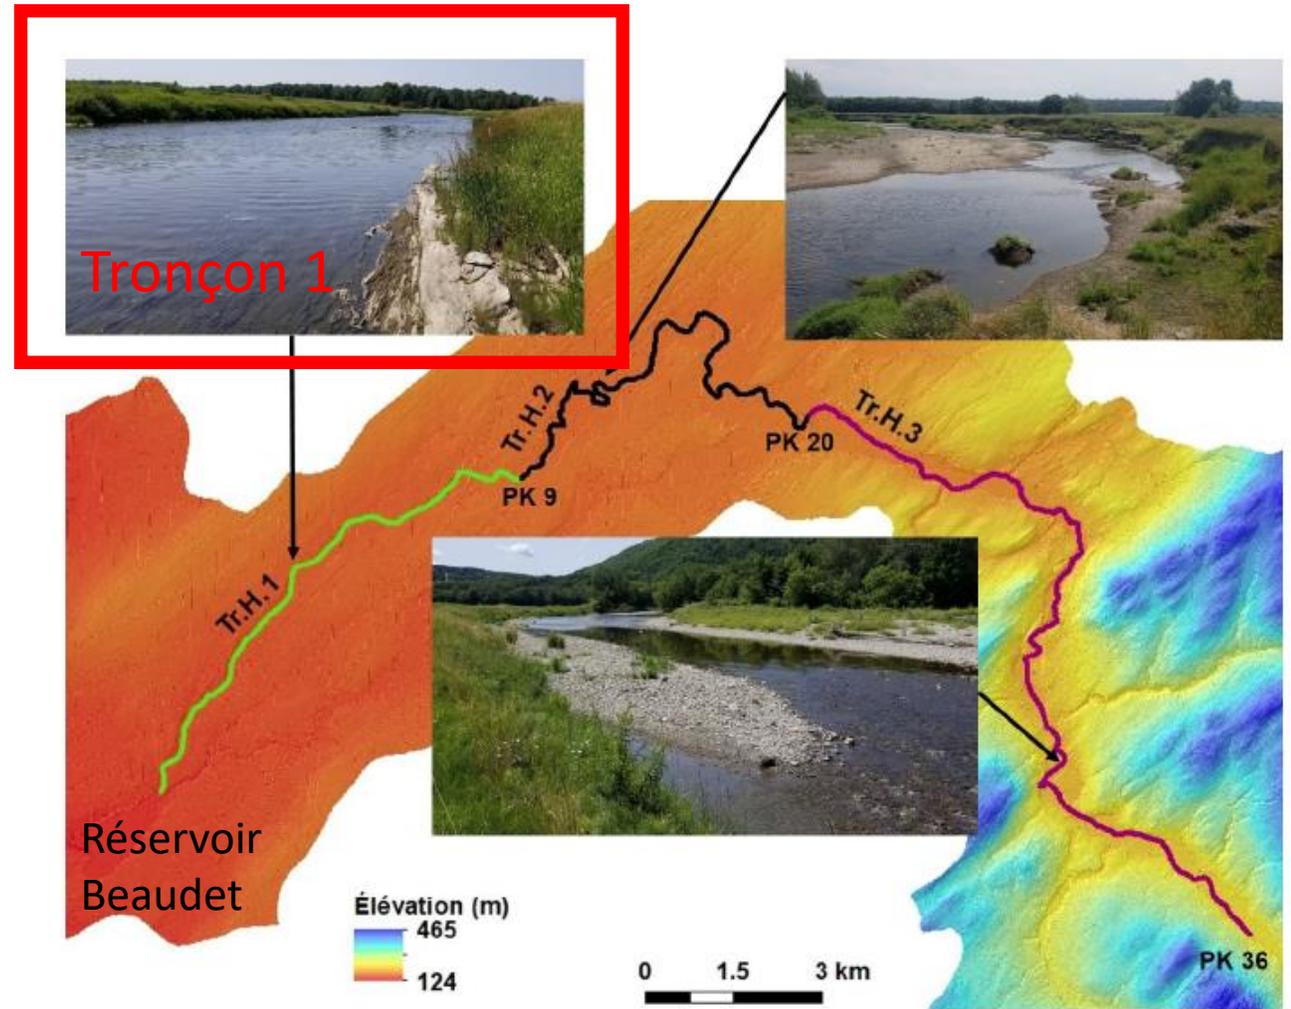
- Analyse sur 36 km en amont du réservoir Beaudet (3 tronçons homogènes)
- Tronçon 1 (PK 0-9): présence de roc, très peu d'érosion

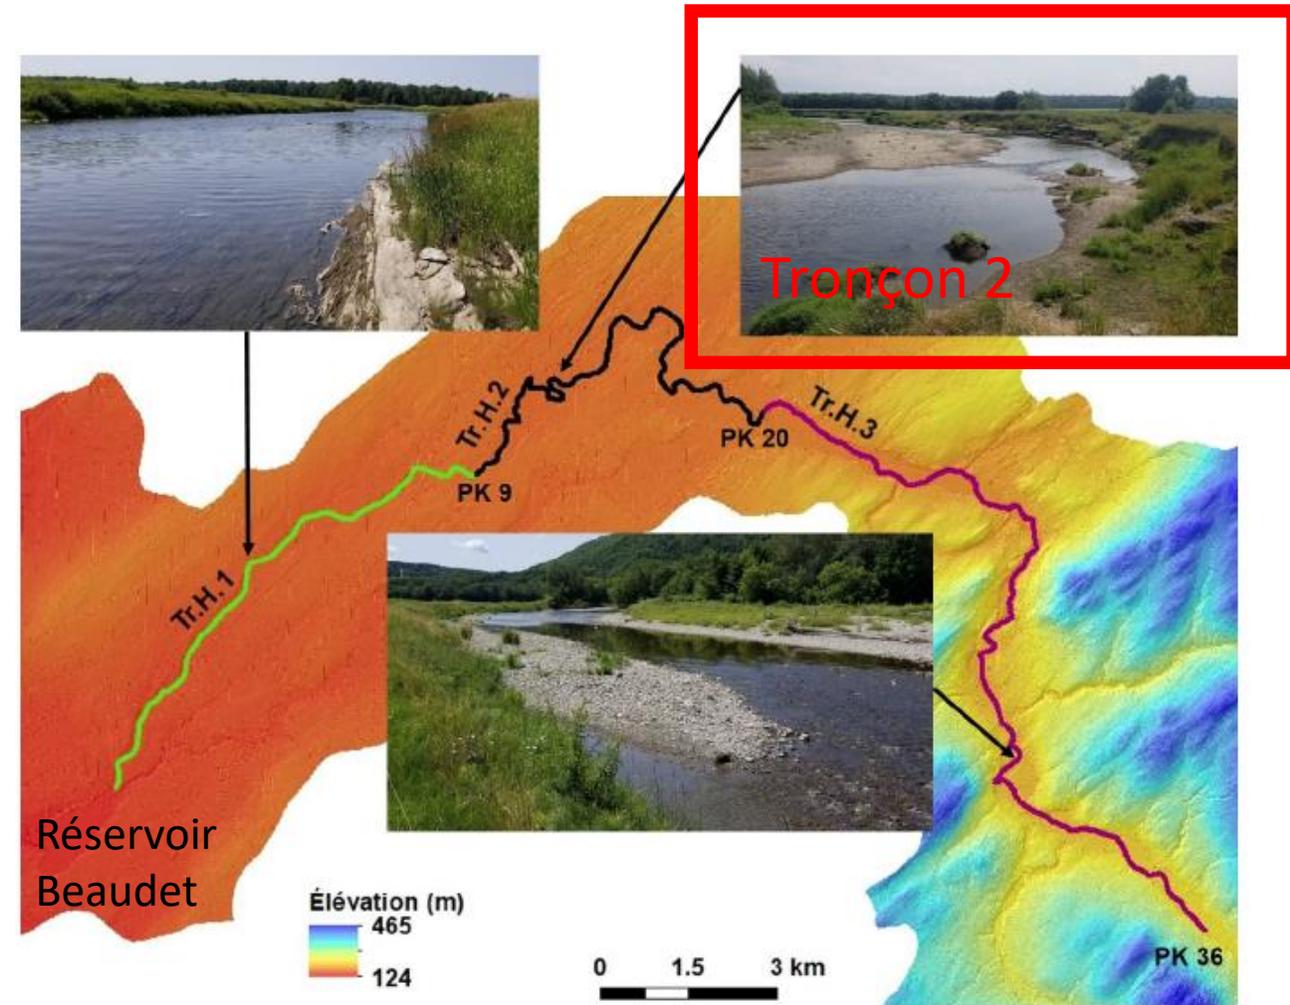
- Analyse sur 36 km en amont du réservoir Beaudet (3 tronçons homogènes)
- Tronçon 1 (PK 0-9): présence de roc, très peu d'érosion
- Tronçon 2 (PK 9-20): pentes très faibles, sinueux, érosion active, pas de contrôle géologique

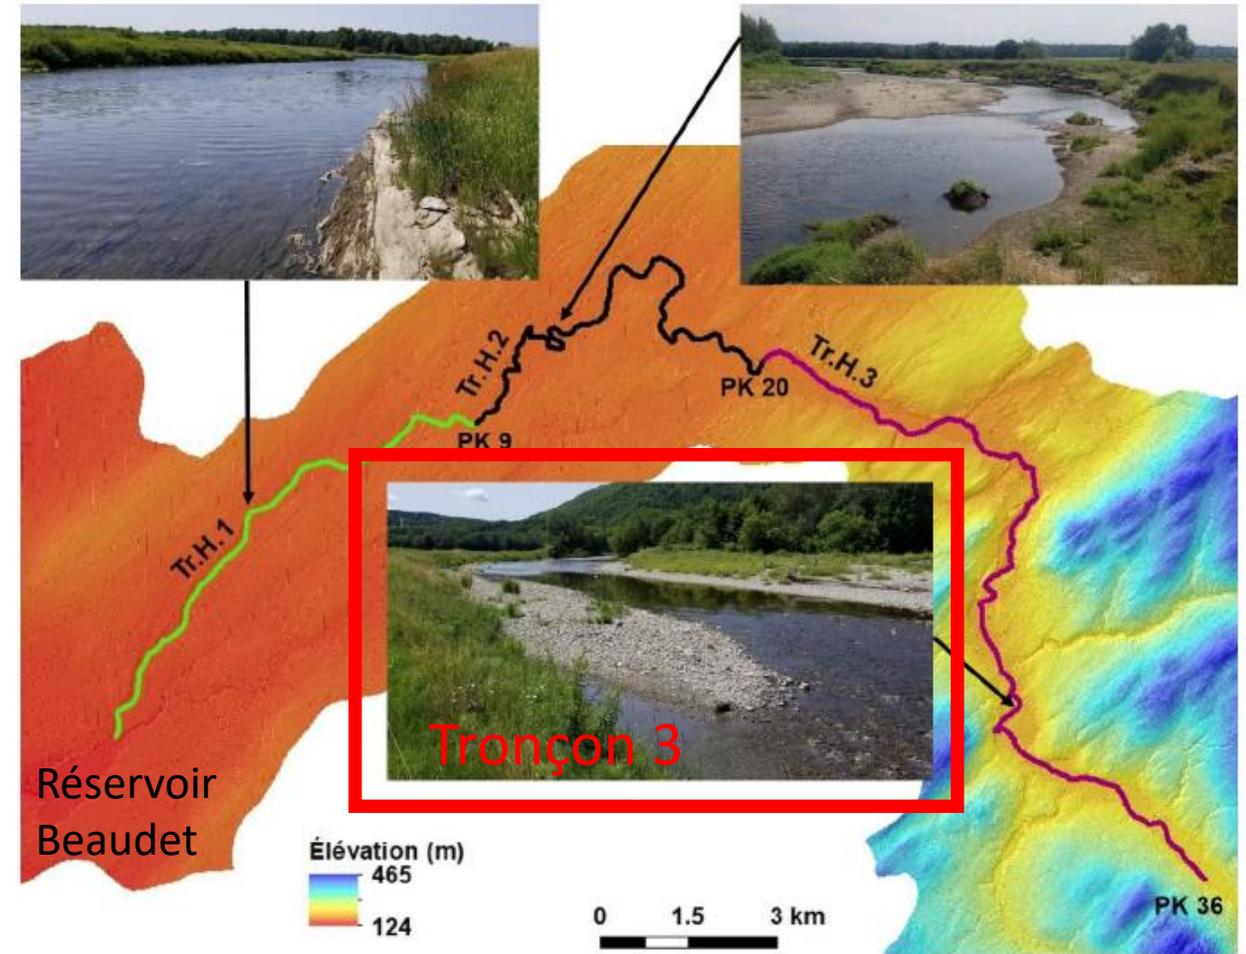
- Analyse sur 36 km en amont du réservoir Beaudet (3 tronçons homogènes)
- Tronçon 1 (PK 0-9): présence de roc, très peu d'érosion
- Tronçon 2 (PK 9-20): pentes très faibles, sinueux, érosion active, pas de contrôle géologique
- Tronçon 3 (PK 20-36): pentes plus fortes, affleurements rocheux mais aussi zones d'érosion active

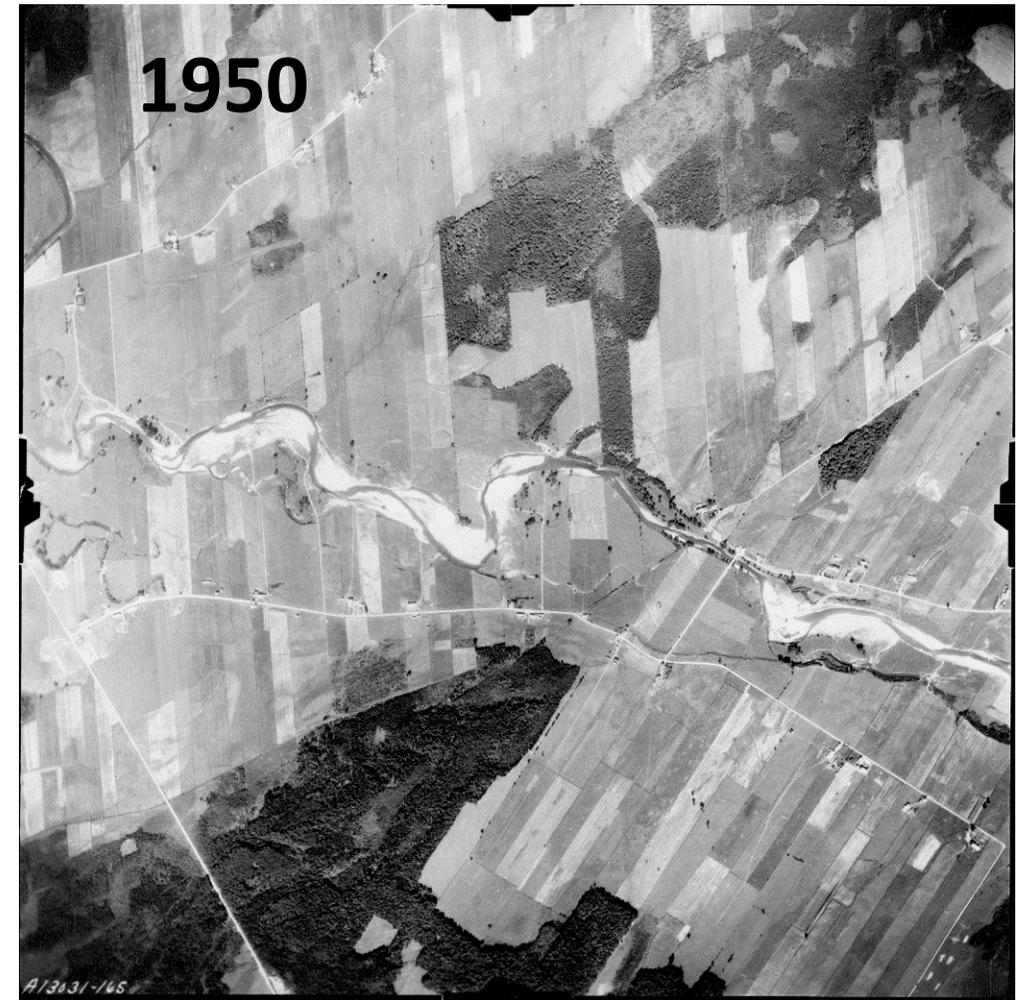
- Rivière naturellement divagante dans certains tronçons (chenaux instables, transit sédimentaire considérable, berges facilement érodables)
- Rivière naturellement plus stables dans certains tronçons dû aux contrôles géologiques (affleurements rocheux)

La rivière Bulstrode en 1950, entre les PK 17 et 21

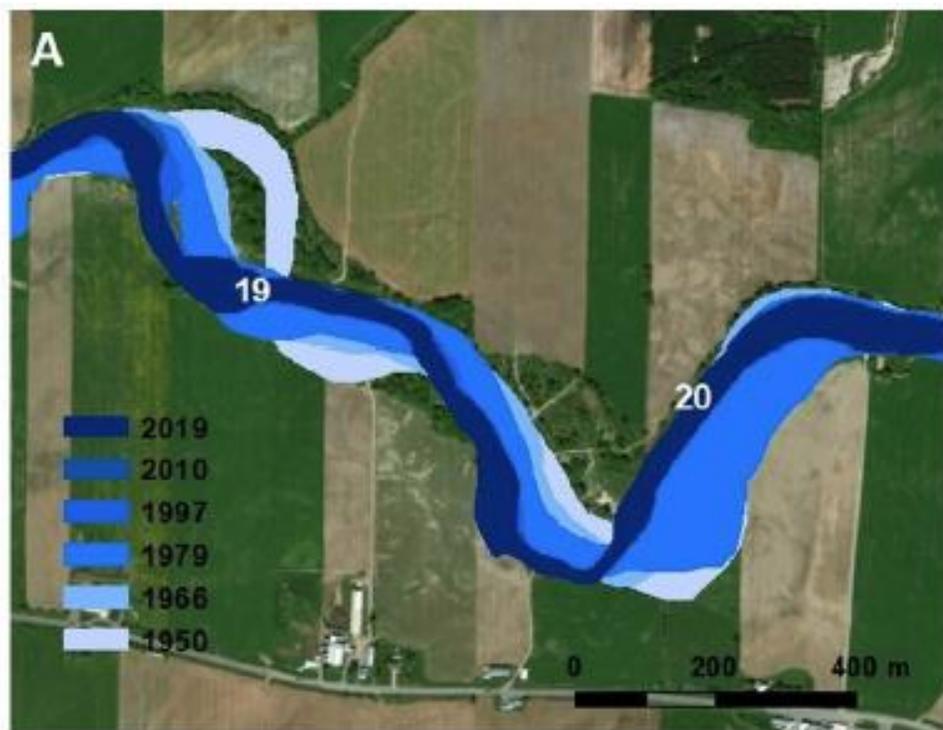
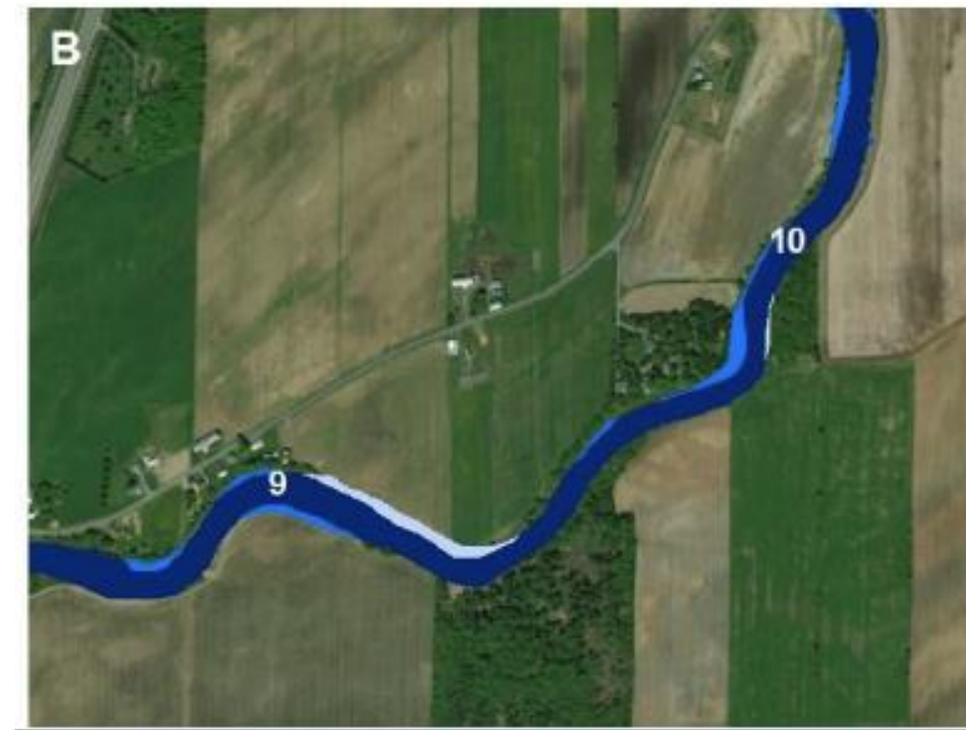
Analyse des photos aériennes historiques

- Grand contraste de dynamisme

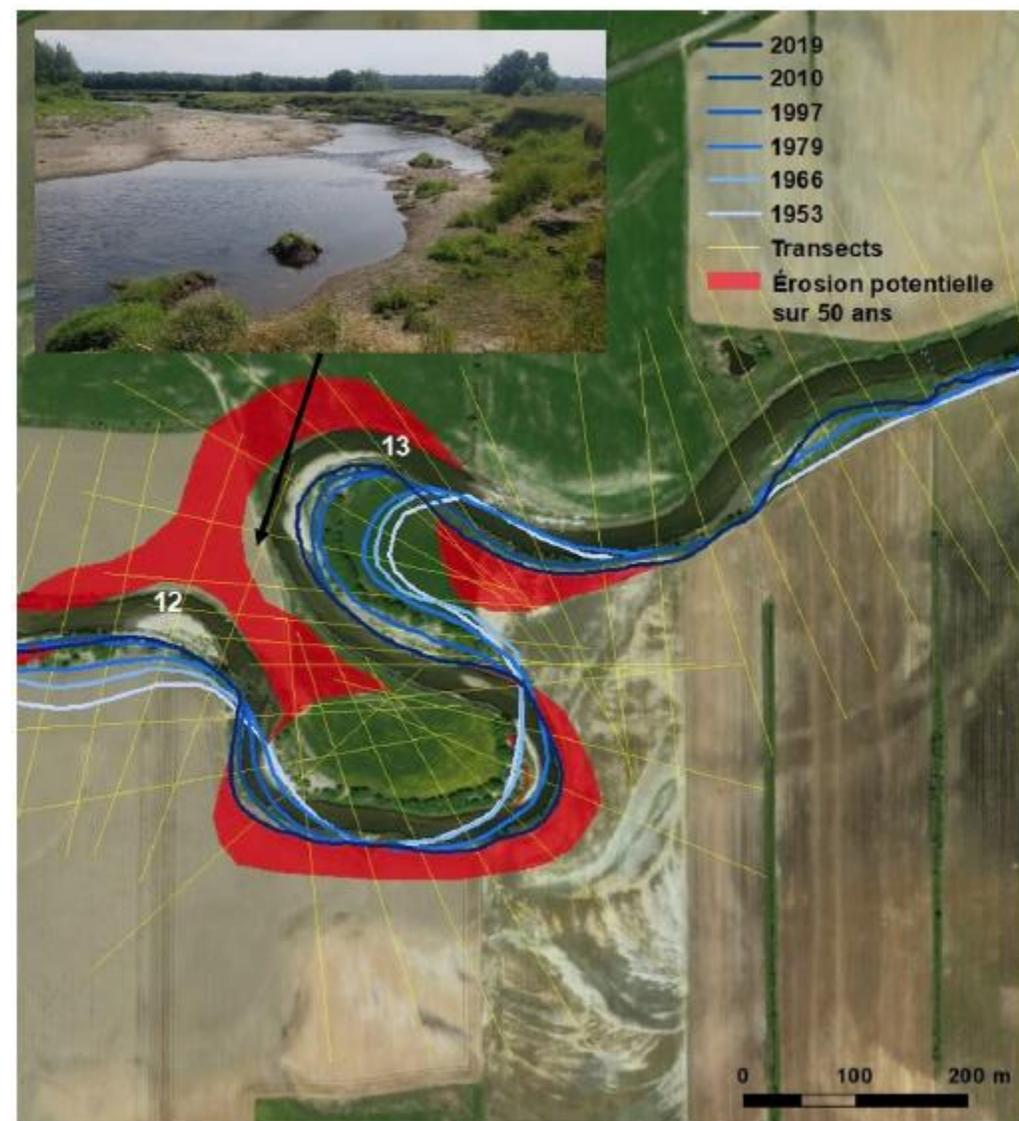
Calcul d'espace de mobilité

- Mobilité anticipée sur les 50 prochaines années (M_{50}) à partir de l'analyse de photos aériennes historiques

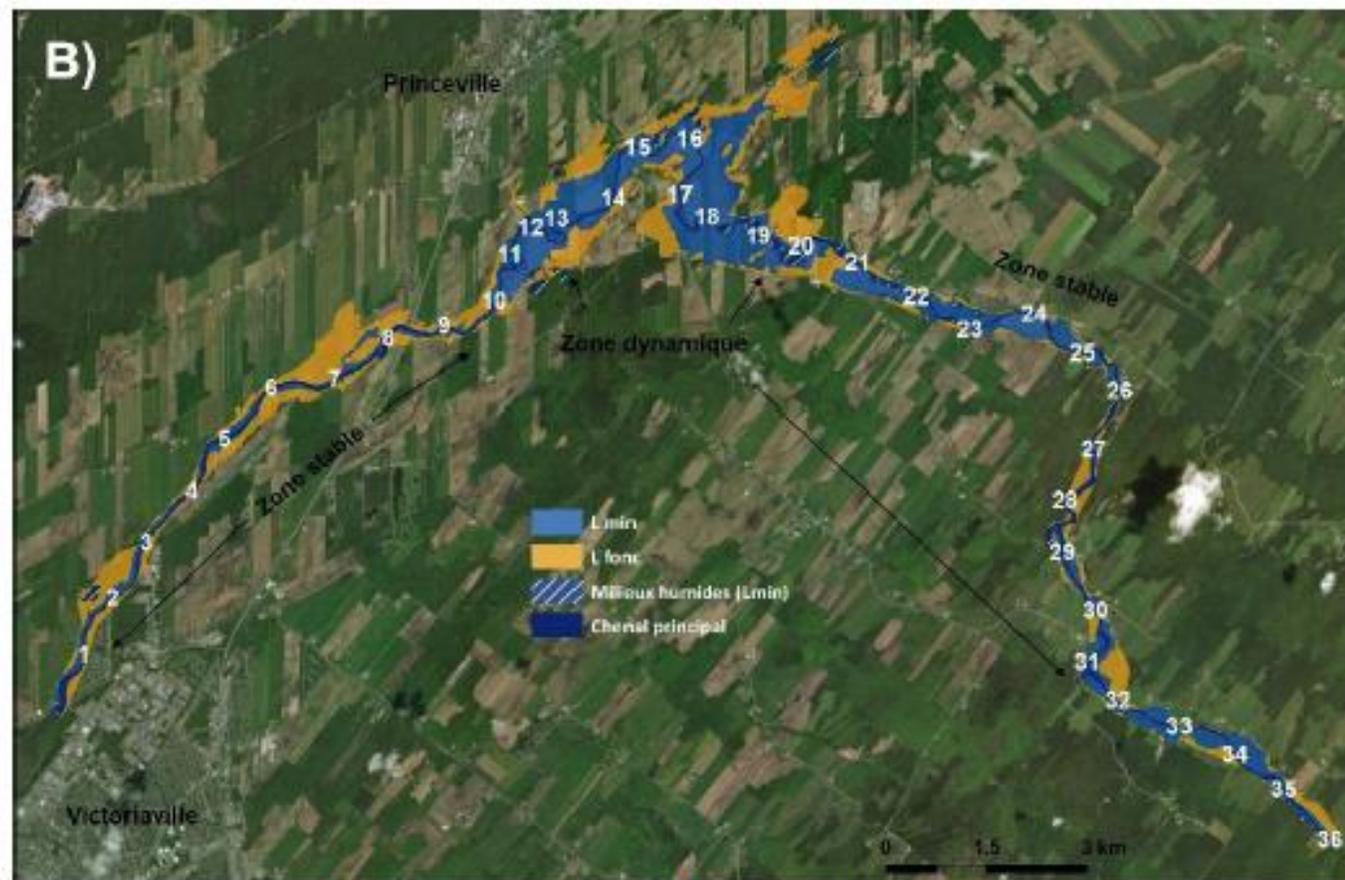
Calcul d'espace de liberté

- Combinaison de l'espace de mobilité et d'inondabilité
- Espace de liberté plus large dans le tronçon 2 (PK 10-21)

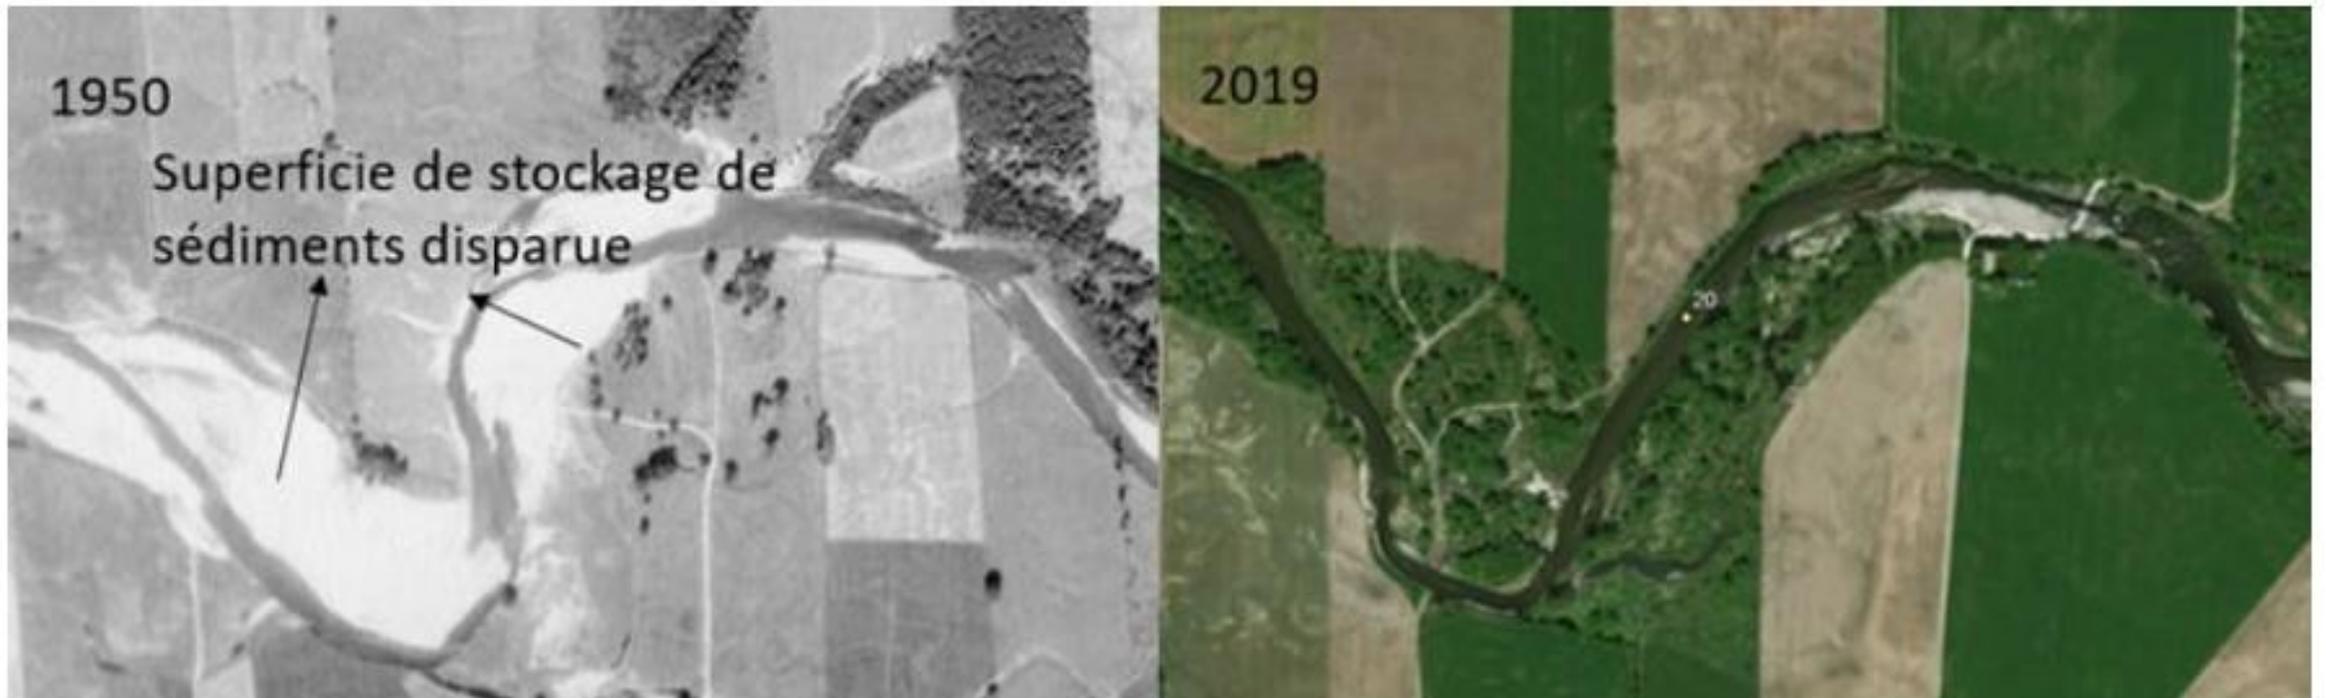
Interventions humaines

- Rétrécissement de l'espace alloué à la rivière autour de PK20 (perte de capacité de stockage des sédiments)

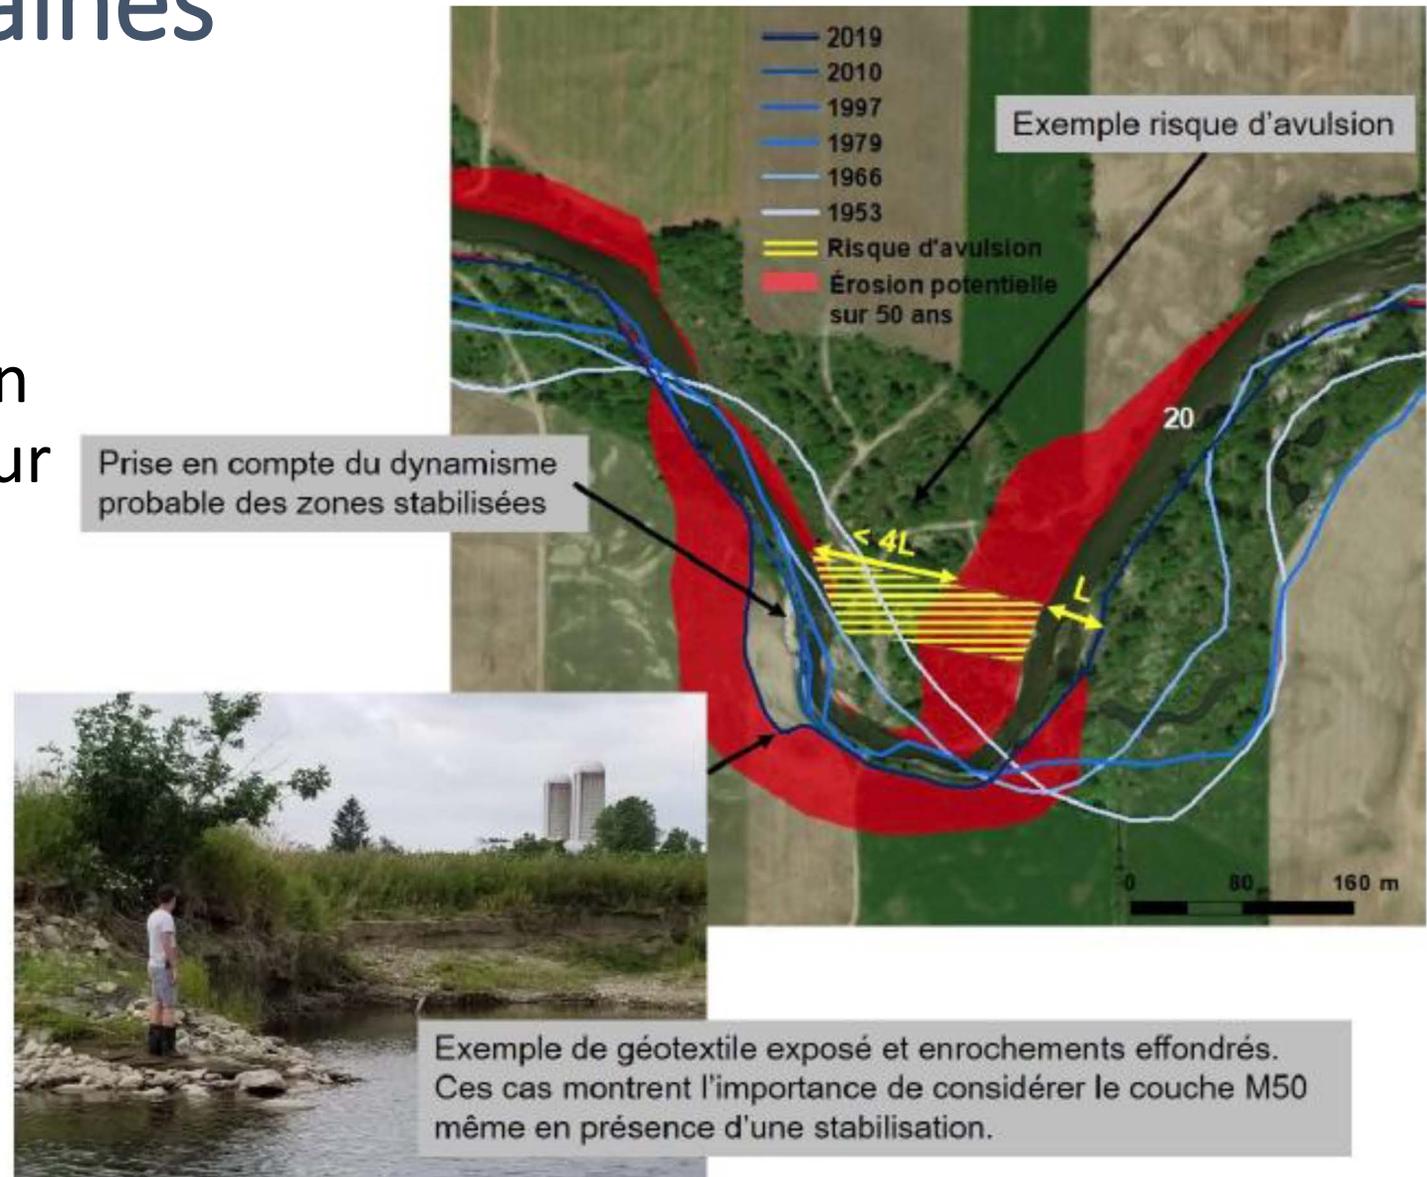
Interventions humaines

- Stabilisation mécanique de berge près de PK20 n'a pas réussi à stopper la migration d'un méandre vers l'intérieur d'un champ agricole

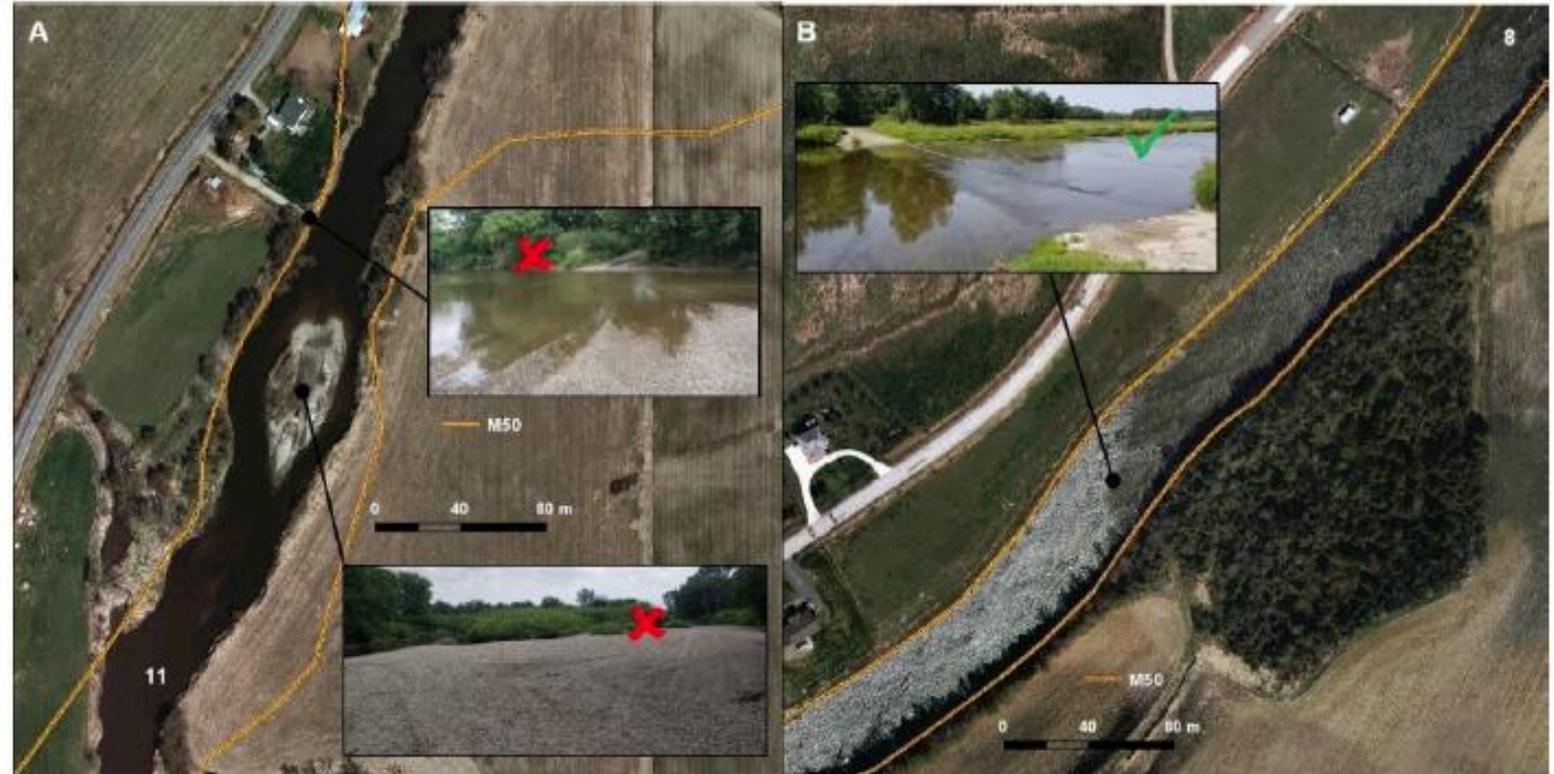
Traverses à gué

- Éviter les zones à fort dynamisme

A) Traverse à gué et passages de véhicules sur un banc d'accumulation (x rouges) dans un secteur dynamique près de PK11 (pratiques non recommandées); B) Traverse à gué dans un secteur stable près du PK8 (plus adéquat qu'en A)

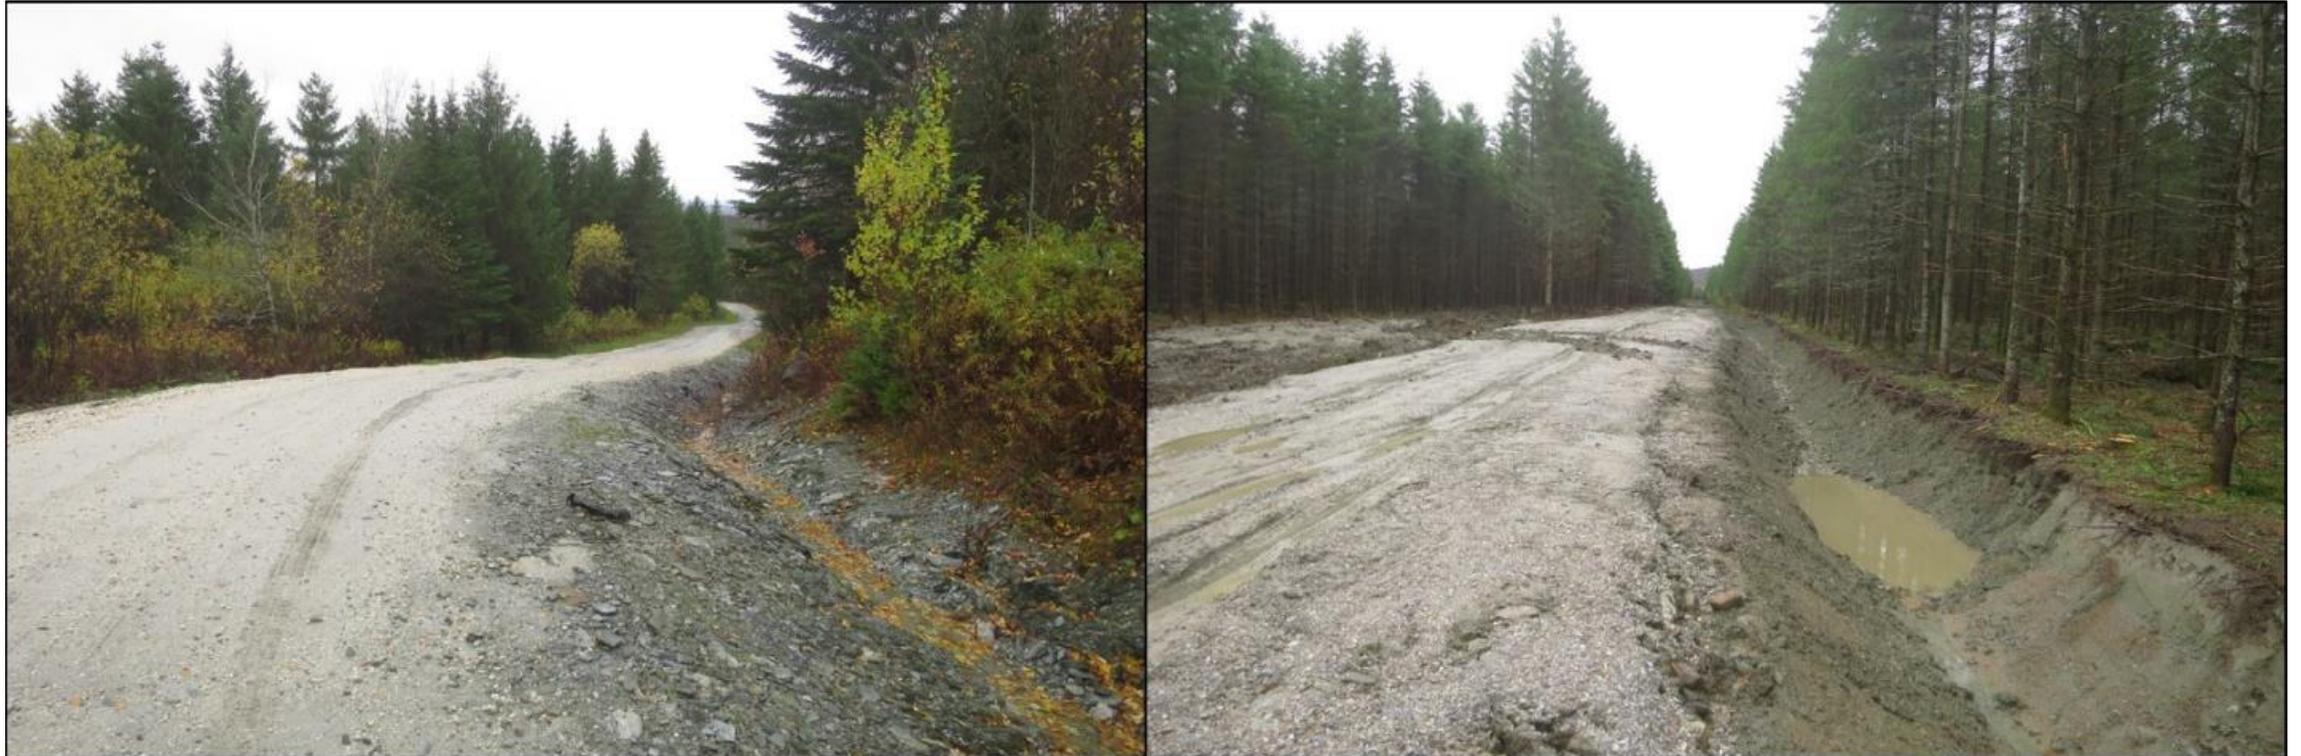
Fossés de routes non pavées

- Peuvent transporter des quantités importantes de sédiments

1. De réduire ou éliminer la stabilisation de berges là où il n'y a pas d'enjeux de sécurité publique (présence d'enrochements effondrés) et permettre le stockage naturel des sédiments dans la plaine alluviale (espace de liberté)
2. De minimiser les activités humaines à l'intérieur du chenal, en particulier dans les sections identifiées comme dynamiques
3. D'améliorer la conception des fossés de route le long des tributaires avec de fortes pentes

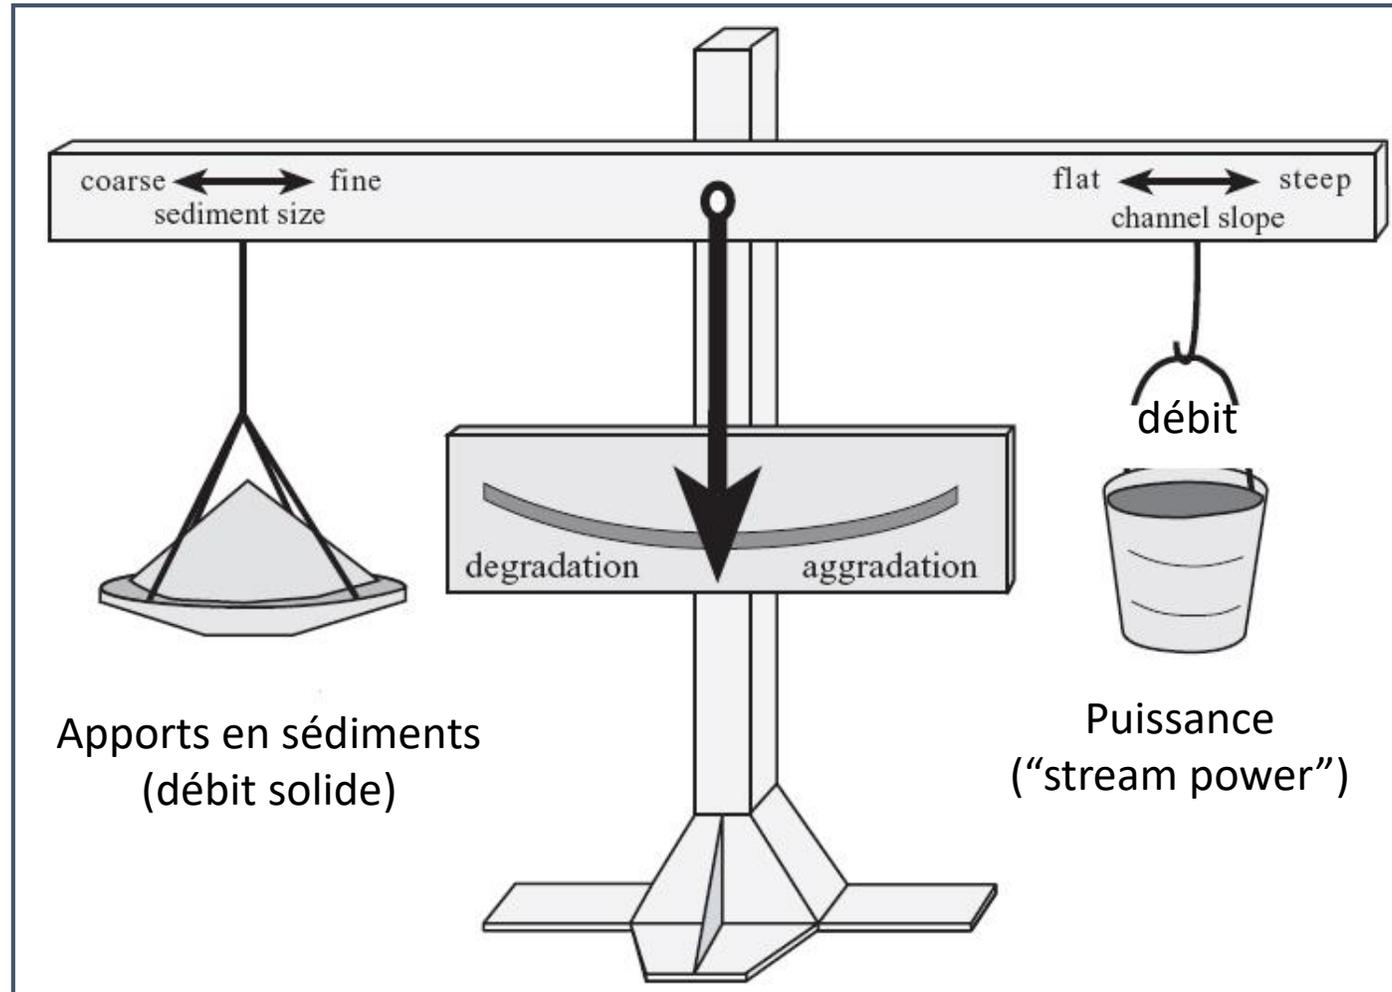
Débits liquides et solides: notion d'équilibre

Equilibrium model for aggradation (deposition) and degradation (erosion) of channels. From a figure of USA Bureau of Reclamation based on the equation from Lane (1955). From Blum and Tornquist (2000).

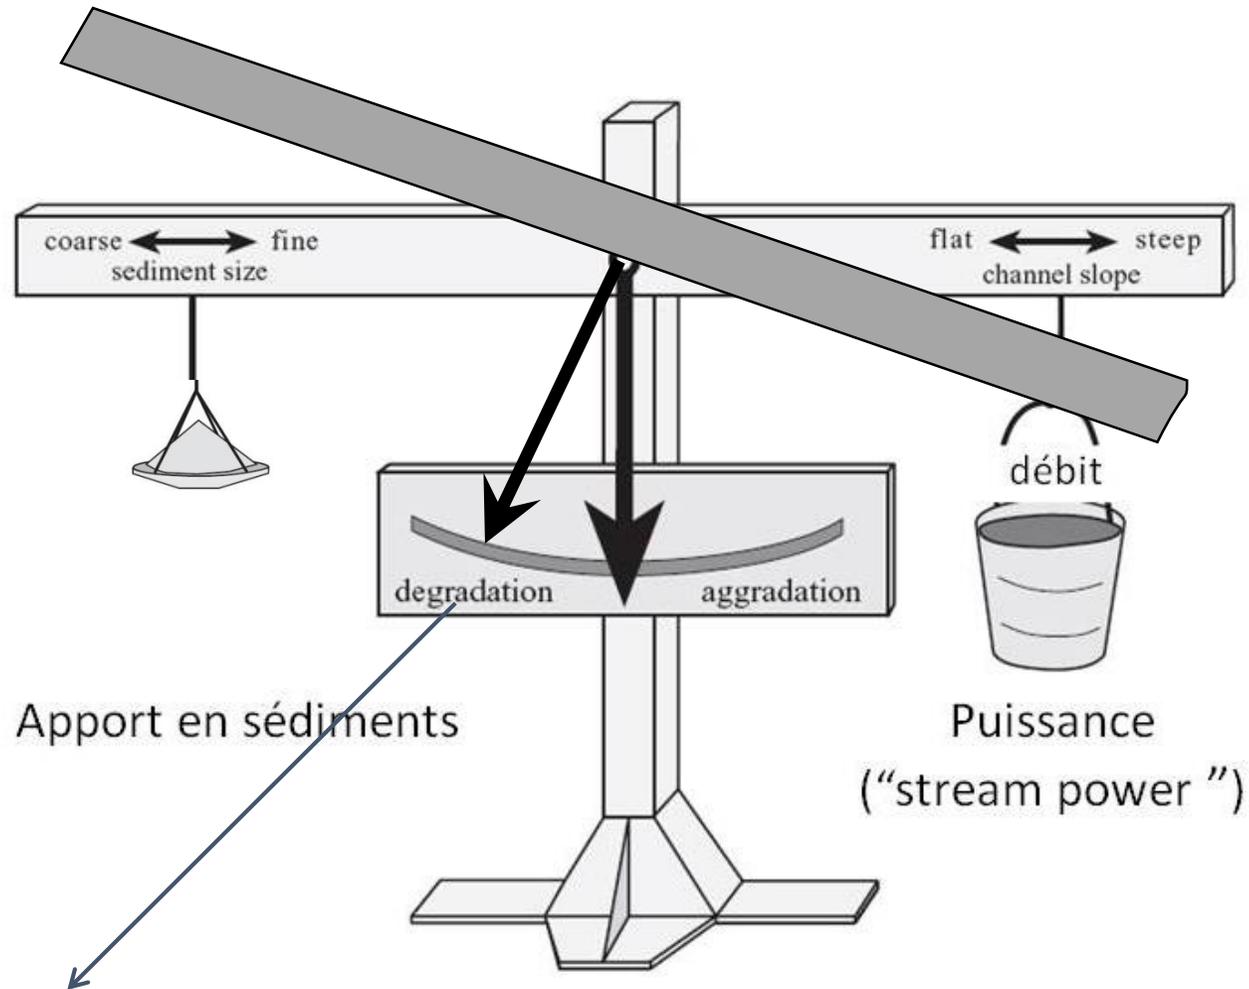
On réduit la charge
sédimentaire
(construction d'un
barrage, de seuils
qui trappent les
sédiments,
protection massive
des berges...)

« Degradation » = incision verticale ou régression de fond
