VILLE DE QUÉBEC RÉSEAU STRUCTURANT DE TRANSPORT EN COMMUN LOT 1 – TRAMWAY – TRONÇON 01 ARRONDISSEMENT SAINTE-FOY – SILLERY – CAP-ROUGE, QUÉBEC

MARS 2020

Rapport d'étude géotechnique

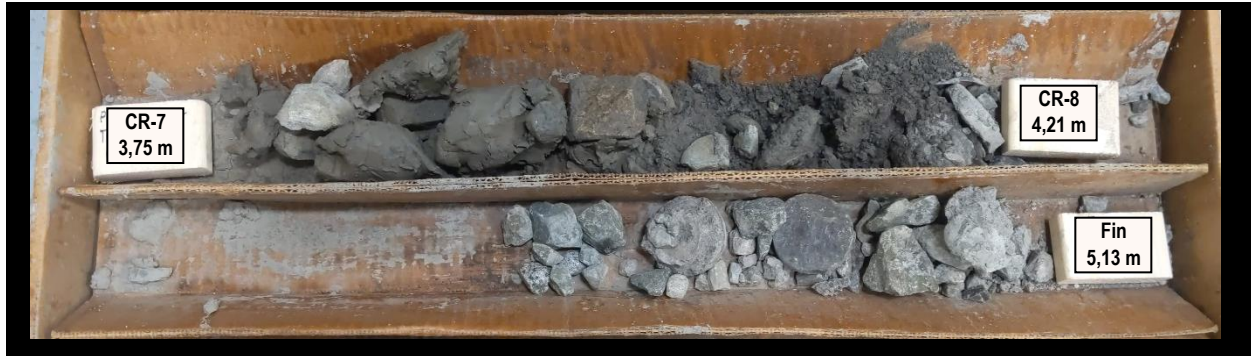
Photographie #1 : Carottes de roc du forage TW01-F-02 (CR-7 et CR-8).

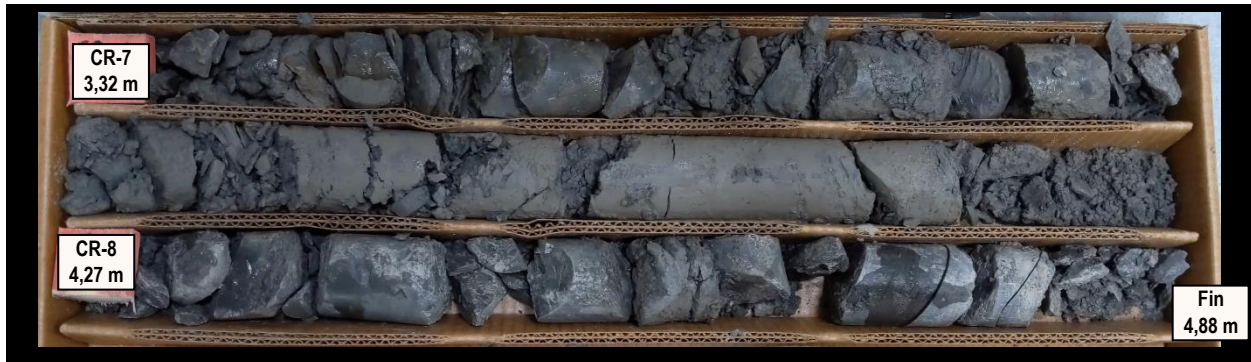
Photographie #2 : Carottes de roc du forage TW01-F-13 (CR-7 et CR-8).

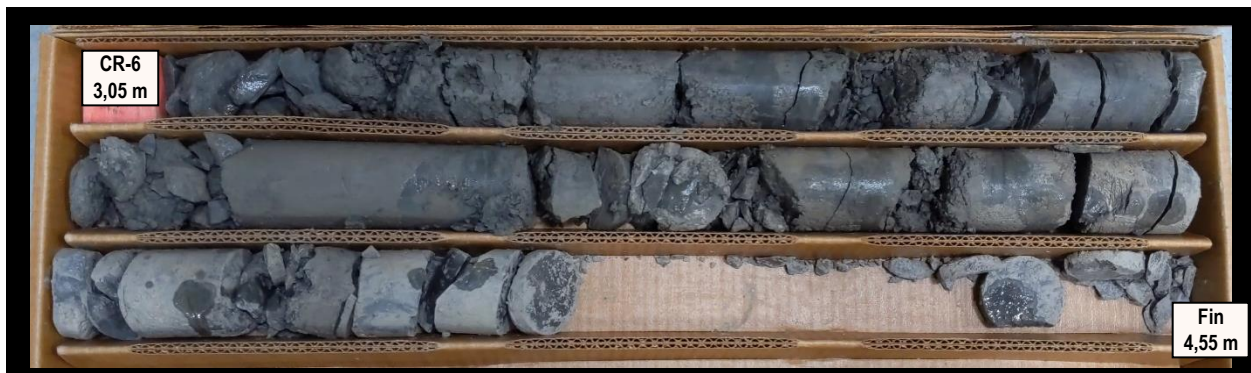
Photographie #3 : Carottes de roc du forage TW01-F-14 (CR-6).
