RÉSEAU STRUCTURANT DE TRANSPORT EN COMMUN ÉVALUATION DU PATRIMOINE BÂTI – TRACÉ DU TRAMWAY

RAPPORT TRONÇON 7
Mai 2020

Station-service Shell

2831 boulevard Laurier

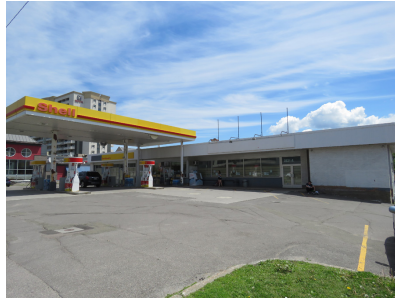
IMG_2893.jpg

Catégorie de bien: **Bâtiment sans intérêt patrimonial**

État physique GPTM

Supérieur

La station-service Shell a connu plusieurs modifications au fil du temps. Aussi, sa valeur d'authenticité est faible.

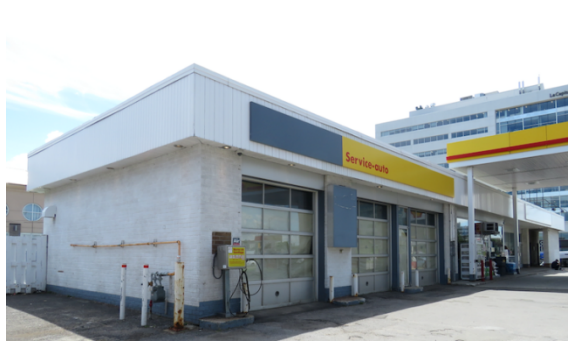
Mur latéral est et façade avant. Mur en brique.

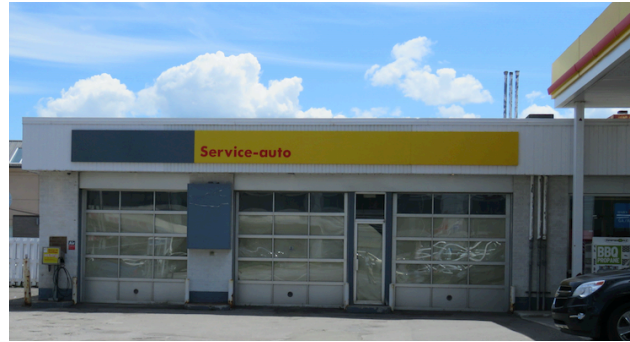
Façade avant de la partie est de la station-service.

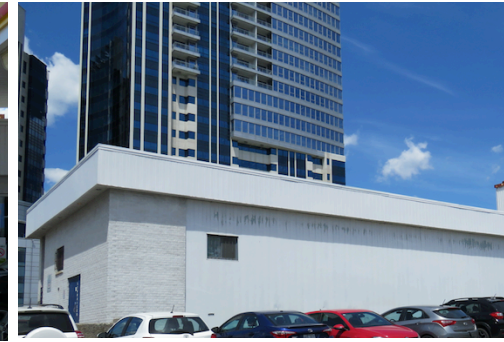
Élévation ouest et arrière de la station-service.
Brique et revêtement en acier émaillé.

La station-service offre globalement un assez bon état physique. Nous avons seulement observé un peu de corrosion sur les poteaux de soutien de la marquise. Les revêtements de brique et de métal nous ont paru dans un état très acceptable. Aussi, son état physique est bon, la 2^e cote sur une possibilité de quatre.

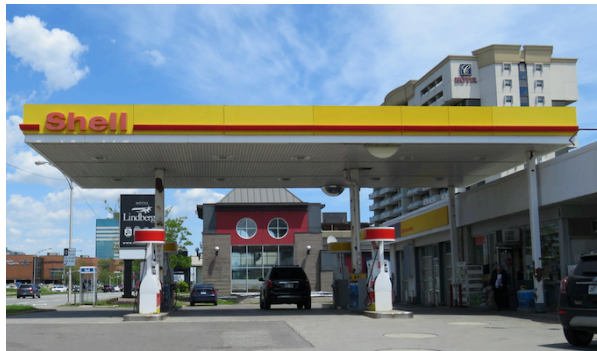
Marquise au-dessus des pompes à essence.

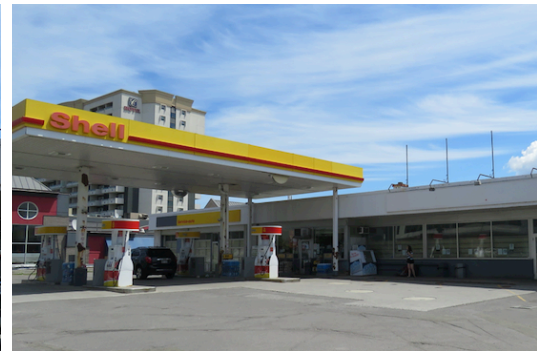
Marquise et façade avant de la partie de la station-service.

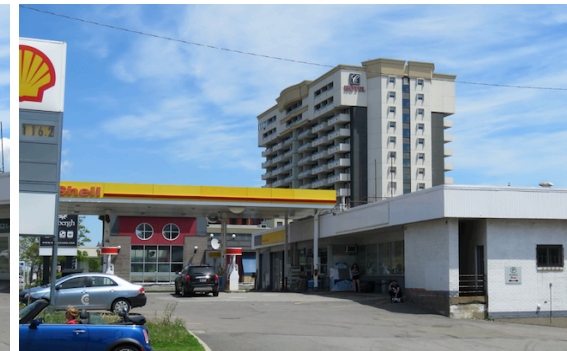
Marquise, façade et élévation ouest de la station-service.

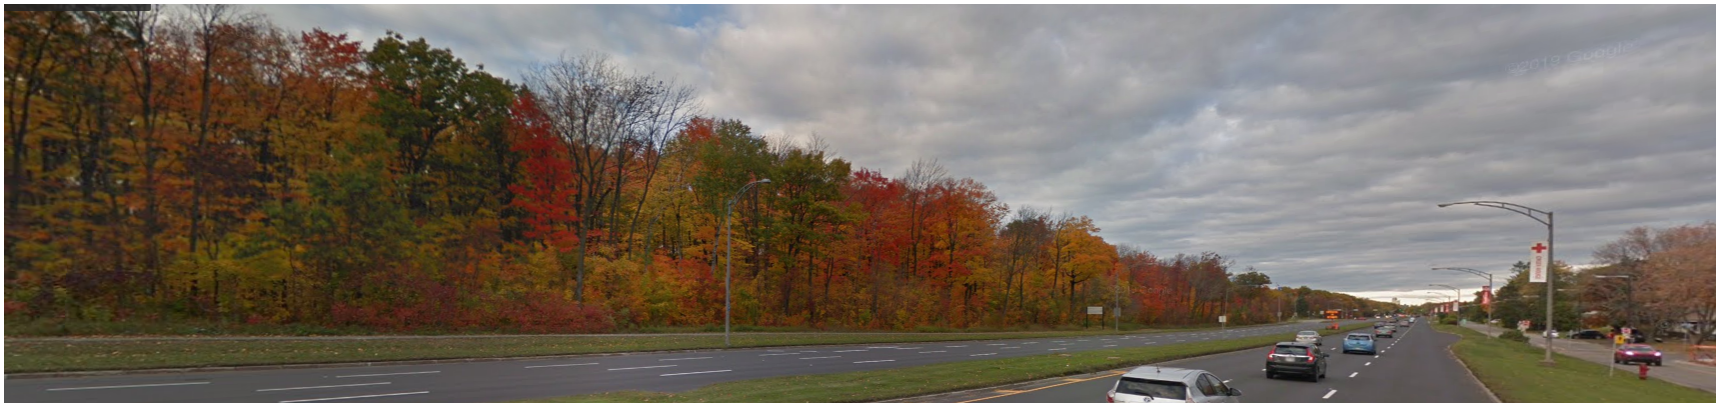
Le boisé compris entre le boulevard Laurier, le boulevard Robert-Bourassa, l'Avenue de la Médecine et le Pavillon Lacerte, sur les terrains de l'Université Laval, possède une forte valeur paysagère à la fois par son impact sur le corridor visuel du boulevard Laurier et la délimitation sud du Campus. Il constitue un rappel important du couvert forestier qui recouvrait le plateau de Ste-Foy avant son développement et fait l'objet de protection par l'Université.

Figure 7 Paysage du boulevard Laurier le long du tronçon 7 à l'approche de l'Université Laval.
