MINE DE FER DU LAC BLOOM – AUGMENTATION DE LA CAPACITÉ D'ENTREPOSAGE DES RÉSIDUS ET STÉRILES MINIERS

QUESTIONS COMPLÉMENTAIRES DU BAPE (DQ1.3) – 11
NOVEMBRE 2020

RÉF. WSP : 181-03709-05

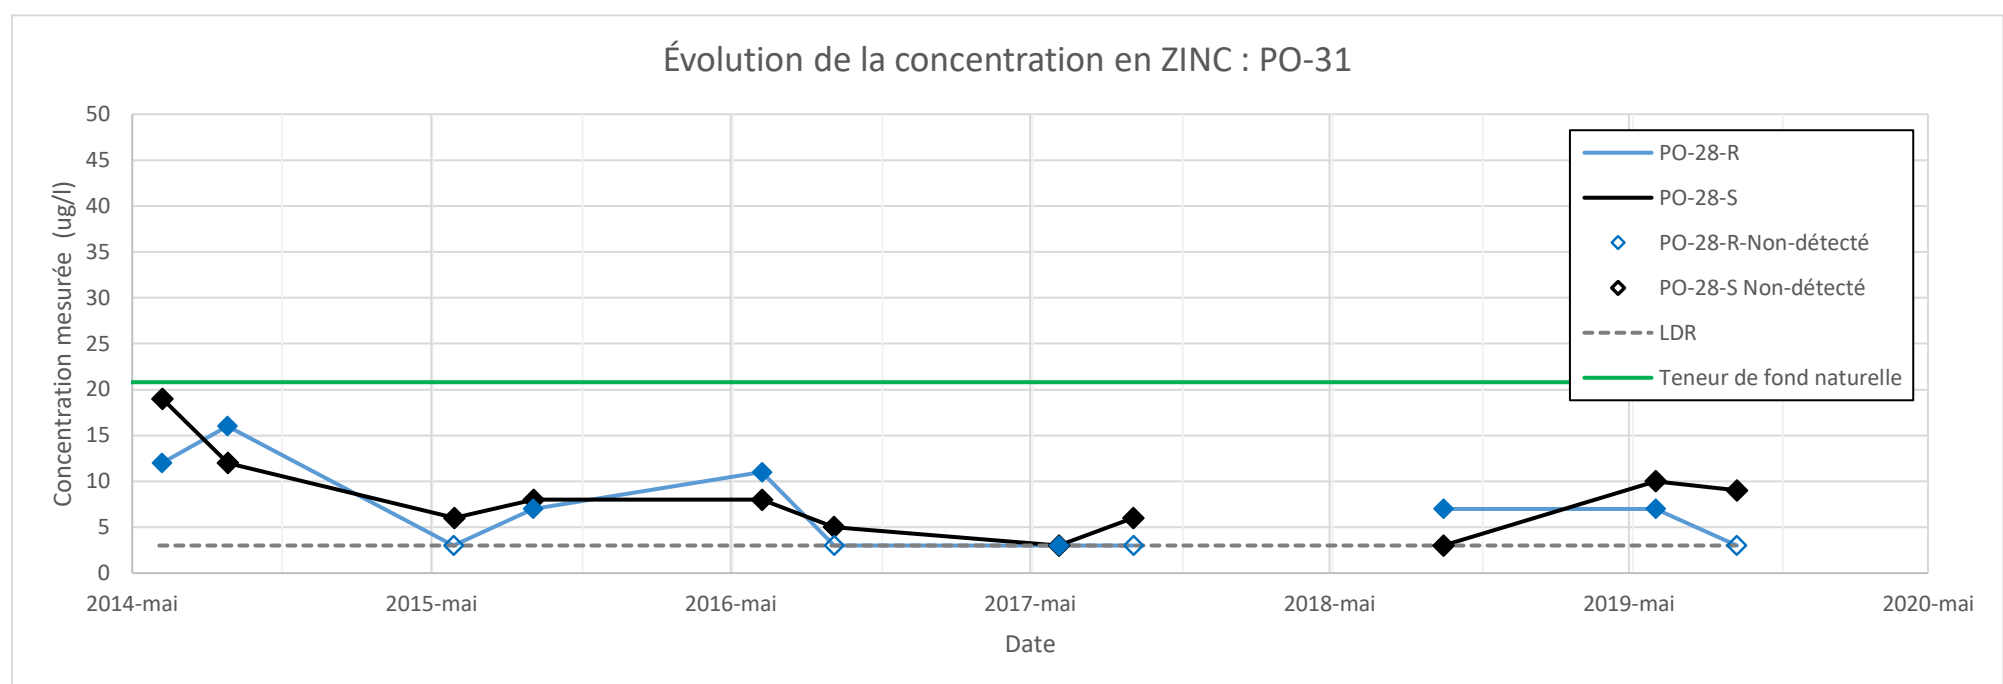
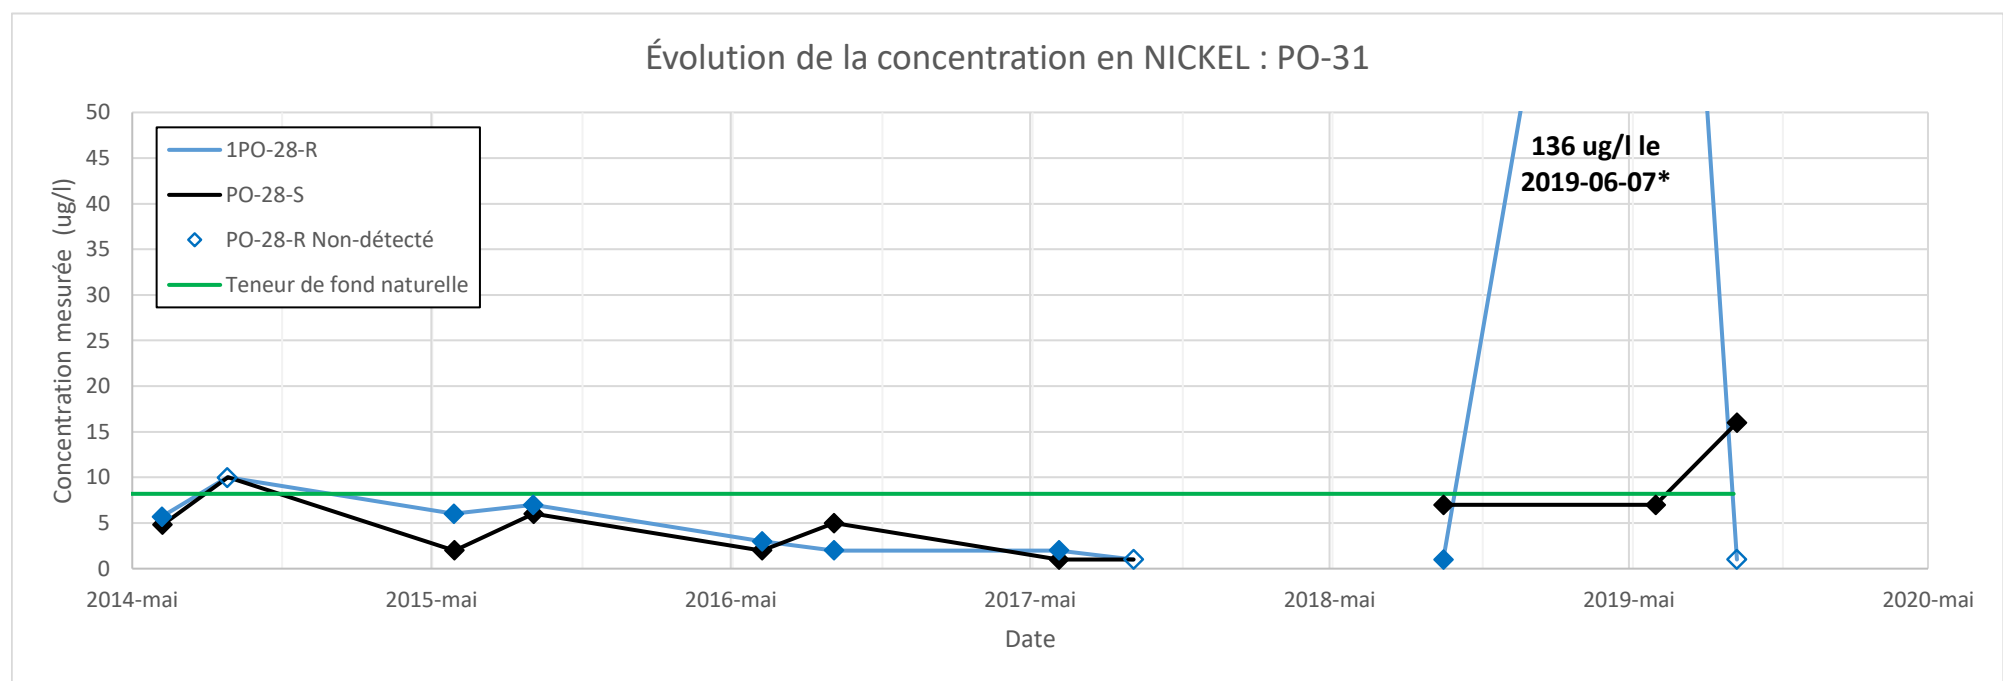
FIGURE 3. Évolution des concentrations en cuivre, zinc et nickel aux puits PO-31-R et PO-31-S (Roc et Sols)

* Valeur incohérente par rapport aux analyses antérieures et postérieures
