Projet de stabilisation des berges  
de la plage Jacques-Cartier à Québec

**Stabilisation des berges du fleuve Saint-Laurent au niveau du parc de la Plage-Jacques-Cartier, tronçons 1 et 3**

Demande de certificat d'autorisation en vertu  
de l'article 22 de la Loi sur la qualité de  
l'environnement

N/Réf. : 167040090-500-EN-R-0001-0  
30 septembre 2019

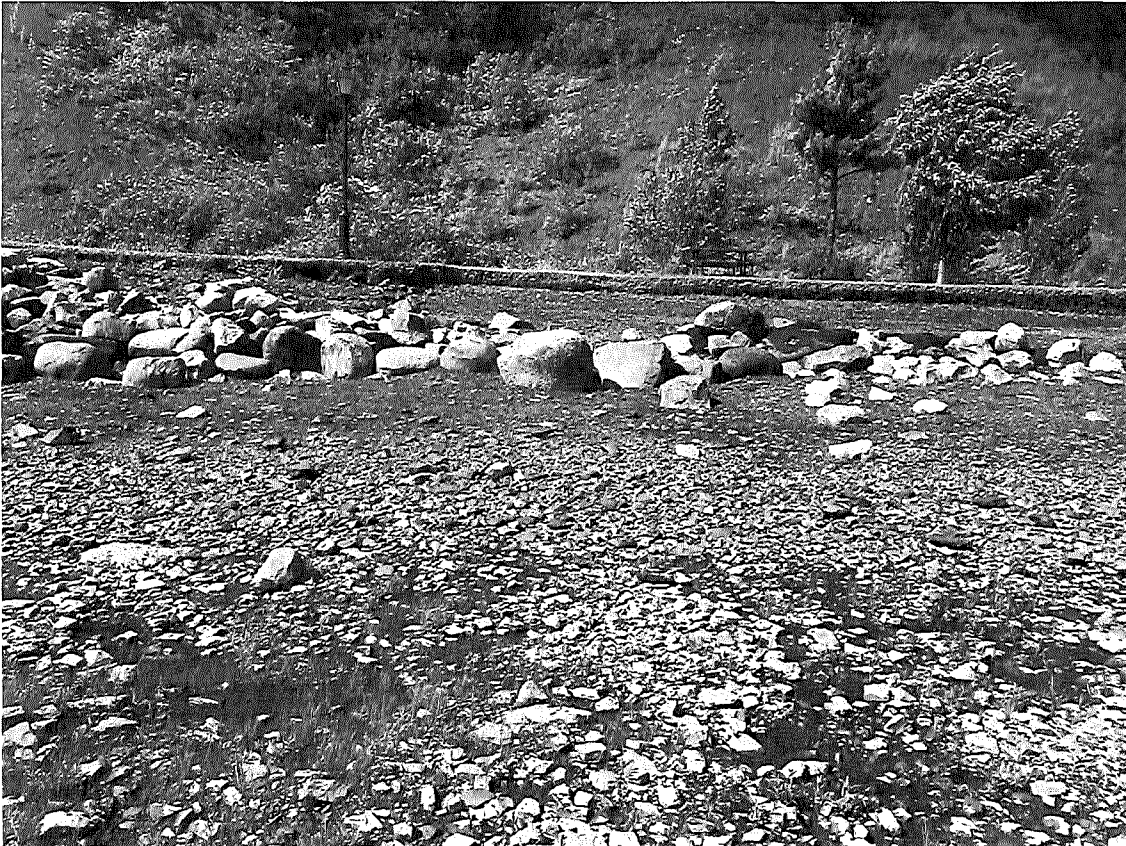
Photo 1 – Érosion et effondrement de l'enrochement existant

Selon cette étude, deux causes d'érosion majeures ont été observées au parc de la Plage-Jacques-Cartier, soit 1) l'action des vagues (action non différenciée de la marée, des courants d'eau et de la glace) et 2) le ruissellement des précipitations ou la fonte des neiges qui induisent une érosion du haut des talus. Le degré d'érosion varie principalement de modéré à extrême. Les infrastructures publiques et privées longeant la plage sont donc susceptibles d'être endommagées par ce phénomène (photo 1).

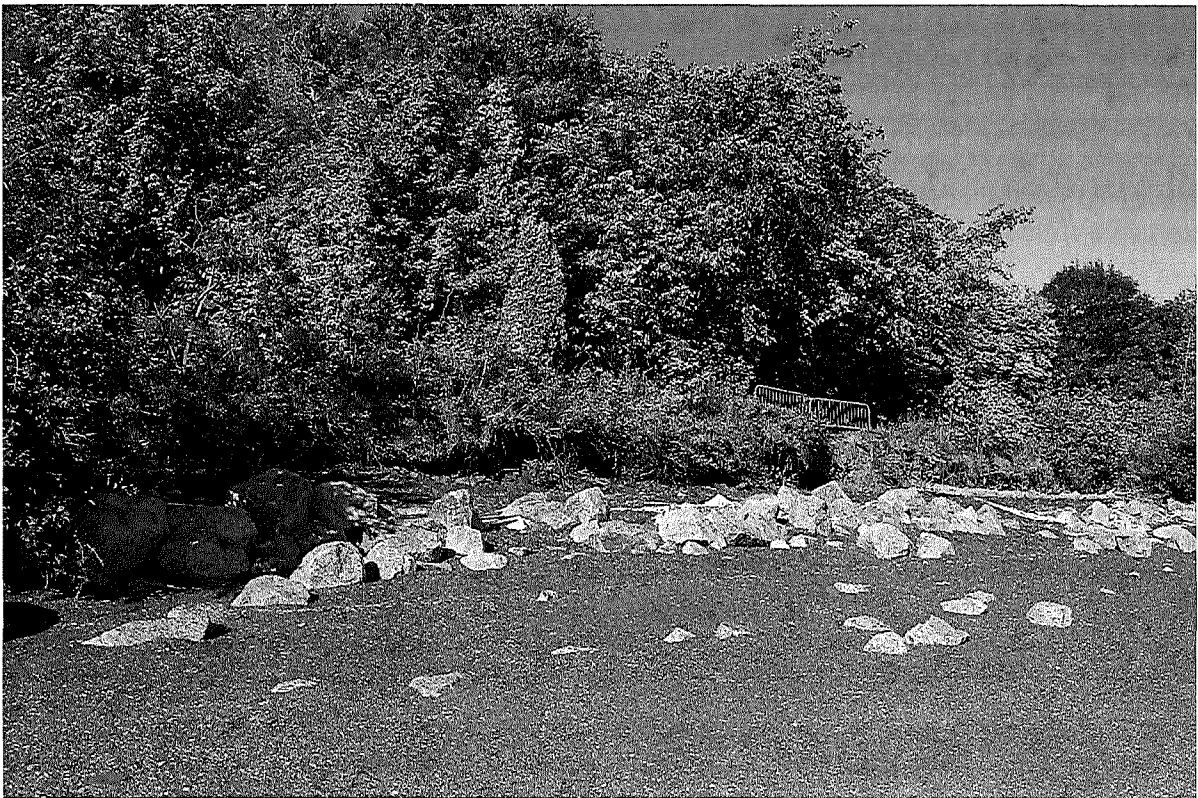
Photo 2 – Érosion, tronçon 1

Un enrochement est présent entre les chaînages 0+000 à 0+100 (tronçon 1) et 0+260 à 0+470 (tronçons 3).

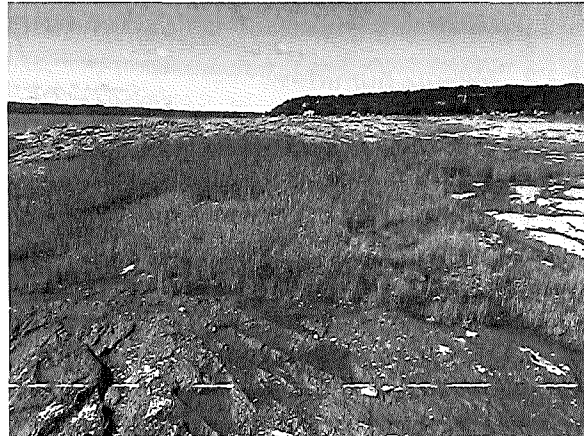
Photo 5 - Herbier 1

Identifiant	Superficie (m <sup>2</sup> )	Description
H1	10 520	Herbier dominé par le scirpe d'Amérique. Clairsemé par endroits. Plusieurs alevins observés dans des cuvettes retenant l'eau. Roc affleurant. Espèces floristiques plutôt terrestres en bordure de la plage. Quelques plants de zizanie naine ont été observés (photos 4 et 5)
H2	814	Herbier très clairsemé sur cap rocheux. Le scirpe d'Amérique est l'espèce dominante (photo 6)
H3	470	Herbier clairsemé, mais présentant des secteurs plus denses en bordure de la plage (photo 7)

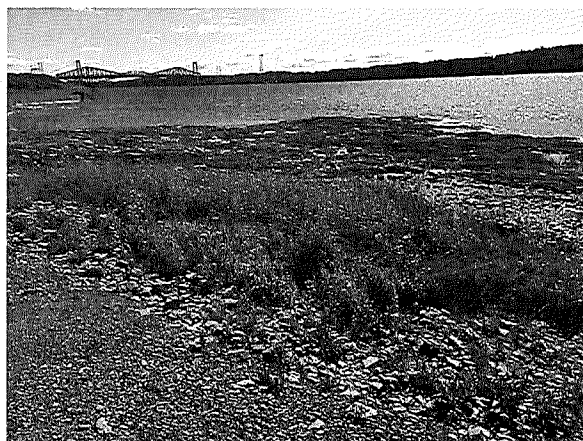
Photo 7 – Herbière 3

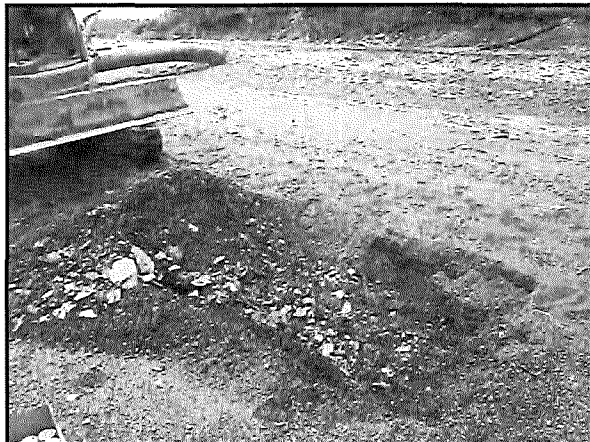
**PHOTOGRAPHIE 1 :**

Réalisation de la tranchée d'exploration 15TE1.

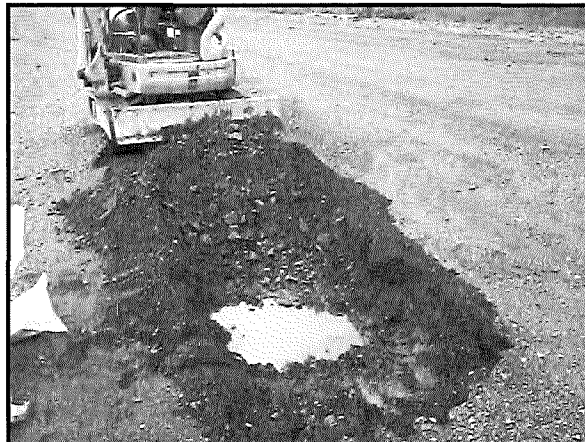
**PHOTOGRAPHIE 2 :**

Réalisation de la tranchée d'exploration 15TE2.

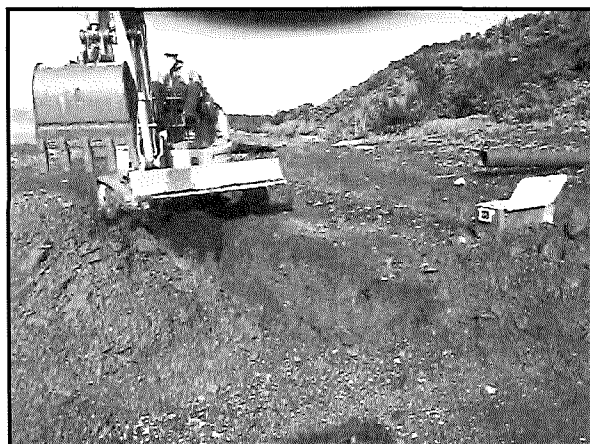
**PHOTOGRAPHIE 3 :**

Réalisation de la tranchée d'exploration 15TE3.

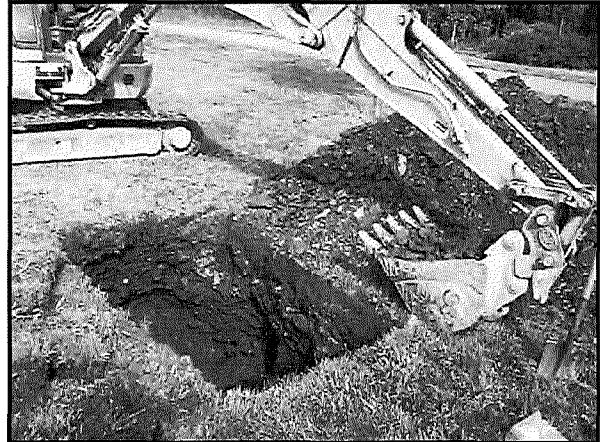
**PHOTOGRAPHIE 6 :**

Réalisation de la tranchée d'exploration 15TE6.

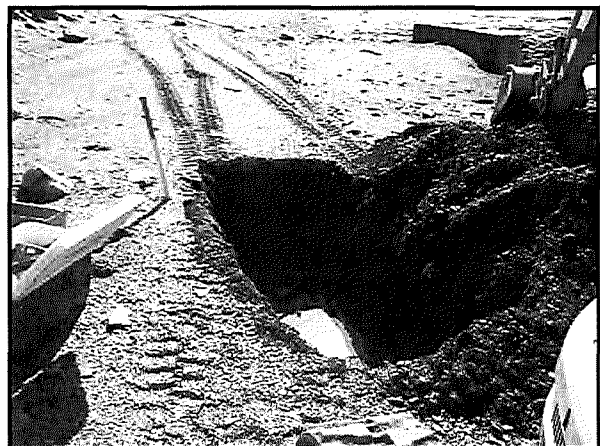
**PHOTOGRAPHIE 8 :**

Réalisation de la tranchée d'exploration 15TE8.

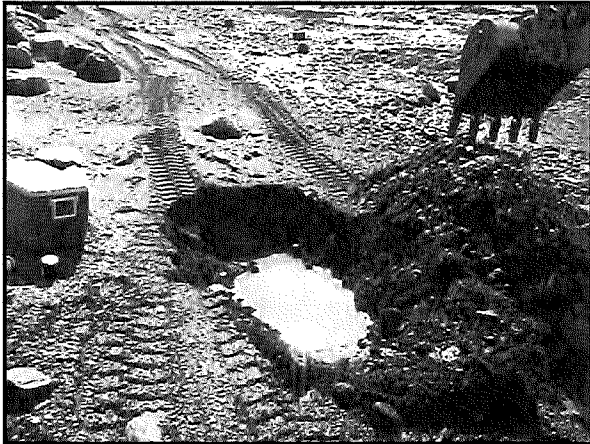
**PHOTOGRAPHIE 9 :**

Réalisation de la tranchée d'exploration 15TE9.

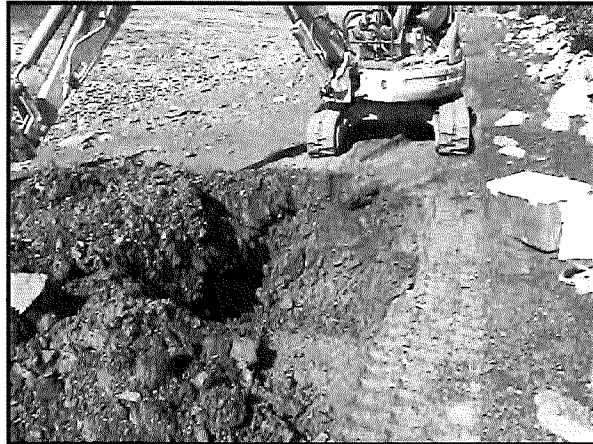
**PHOTOGRAPHIE 10 :**

Réalisation de la tranchée d'exploration 15TE10.

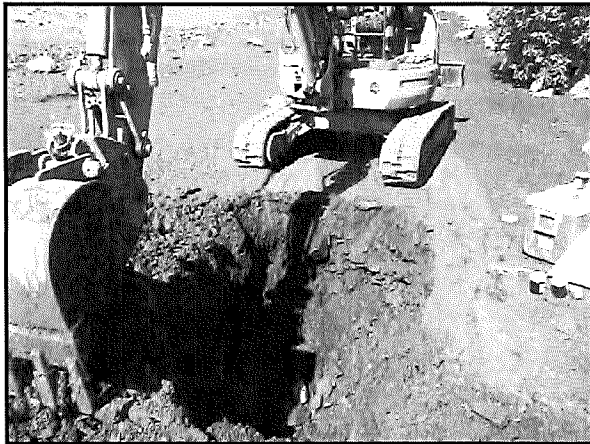
**PHOTOGRAPHIE 11 :**

Réalisation de la tranchée d'exploration 15TE11.
