**Ministère des Transports du Québec**

**Protection de l'autoroute 20 et restauration du  
marais de Rivière-du-Loup – Projet pilote**

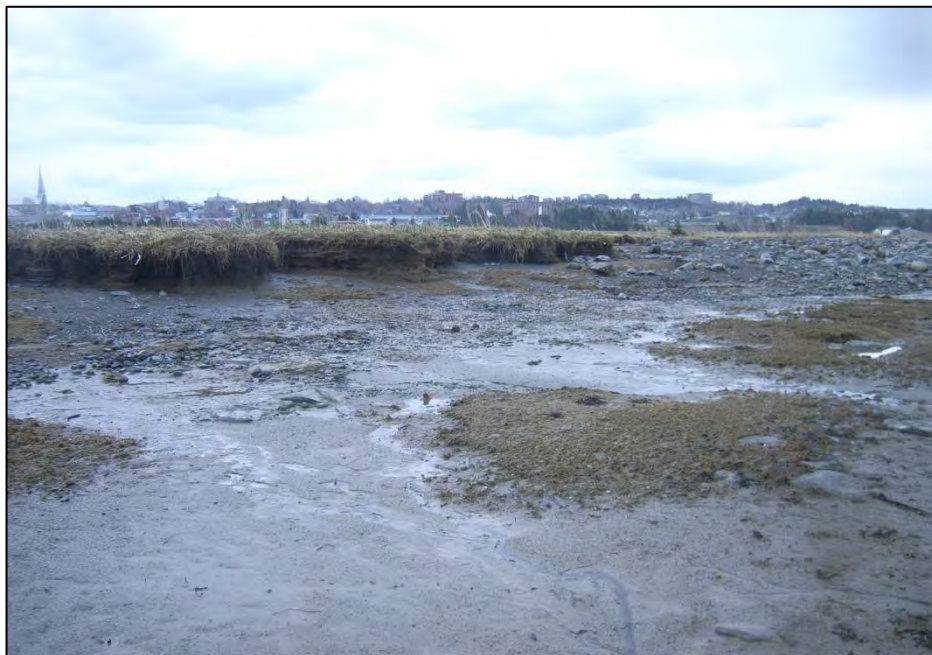
Photo D Érosion du talus, 8 mai 2012.

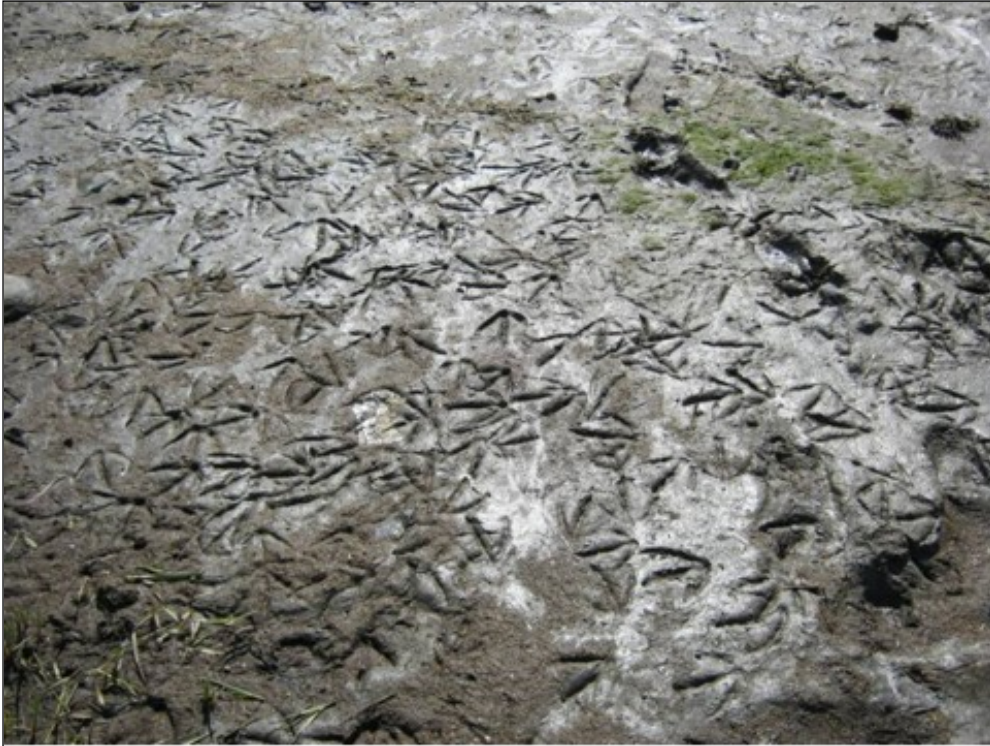
Photo 25 : Traces de bernaches du Canada ou autre sauvagine au site récepteur. Ces oiseaux se nourrissent de racine de spartine et pourraient donc avoir un impact sur le succès des plantations.

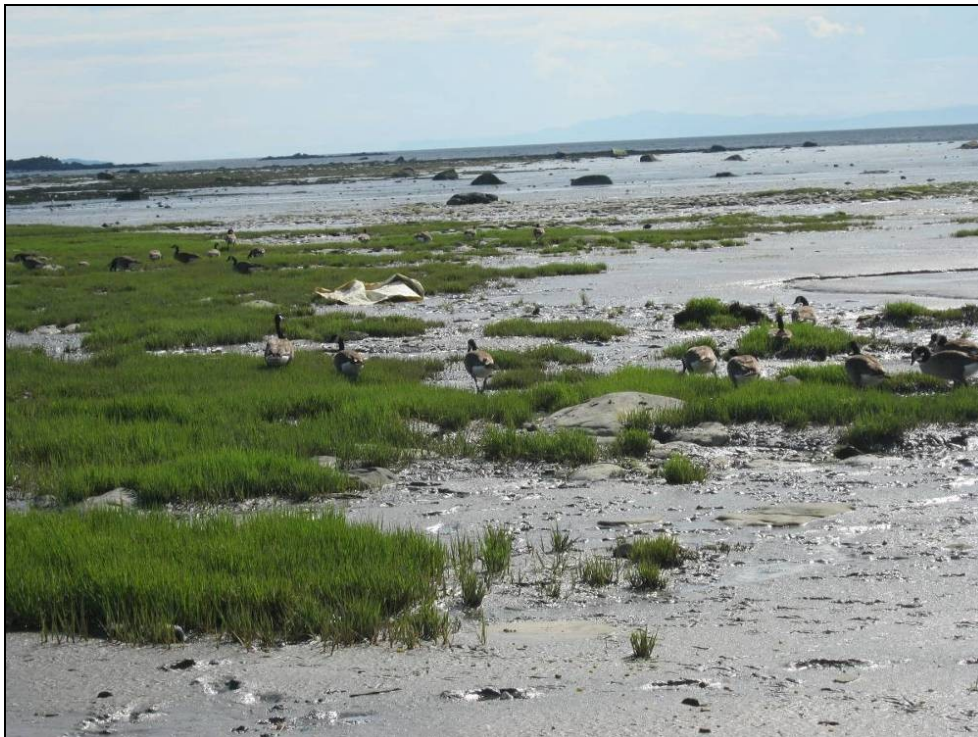
Photo 26 : Bernaches du Canada observées en amont du site récepteur.
