# Suivi géomorphologique de la plage de Sainte-Luce à la suite d'une recharge en sédiments grossiers (2014-2016) Rapport final

**Rapport remis  
à la municipalité de Sainte-Luce**

**Juin 2017**

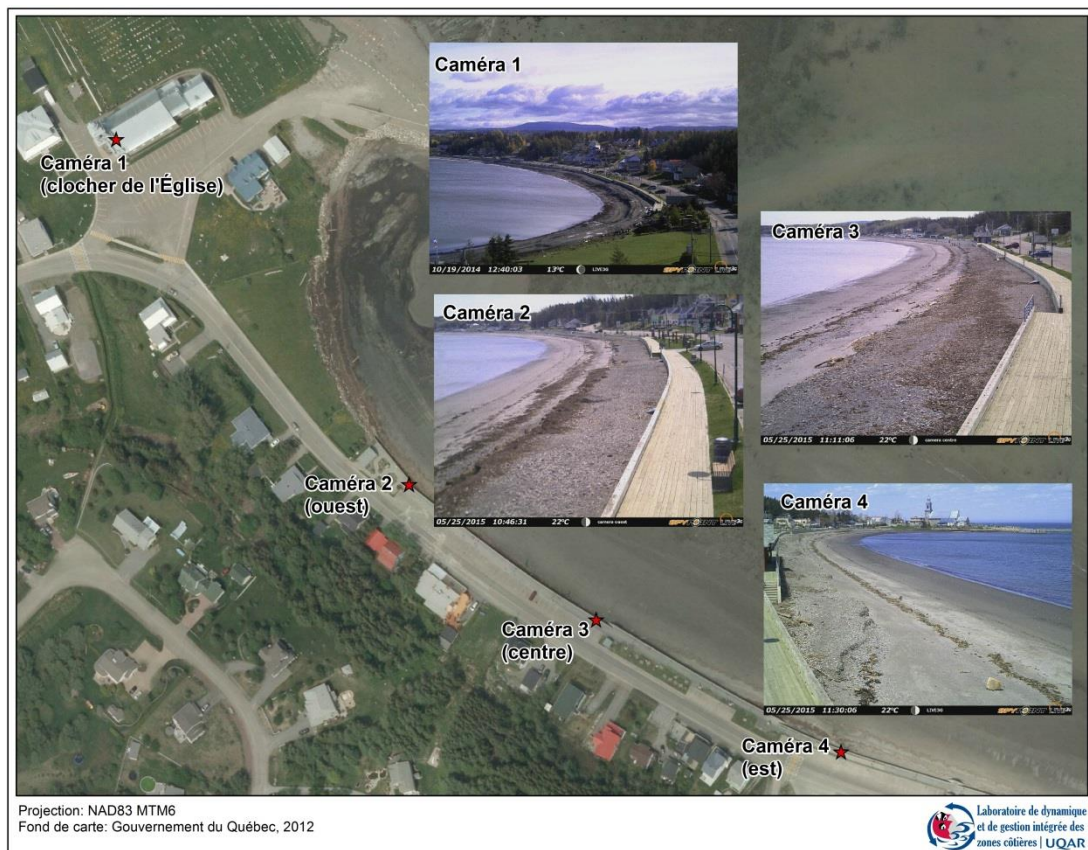
Figure 5. Localisation et vue des caméras de suivi installées à l'anse aux Coques

Un suivi photographique en continu permet une analyse qualitative des événements morphologiques et météo-marins sur la côte. Une caméra a été installée du 15 au 30 octobre 2014, pendant les travaux de la recharge sédimentaire. Trois caméras ont été installées le 18 novembre 2014 sur des poteaux existants sur la promenade de l'Anse-aux-Coques pour l'ensemble de la période de suivi (figure 5). Les caméras sont configurées pour prendre des photos à intervalle de 10 minutes du lever au coucher du soleil. En les combinant avec les données météorologiques et hydrodynamiques, les photographies permettent principalement de cibler les événements de tempêtes qui ont un impact sur la morphologie de la plage.

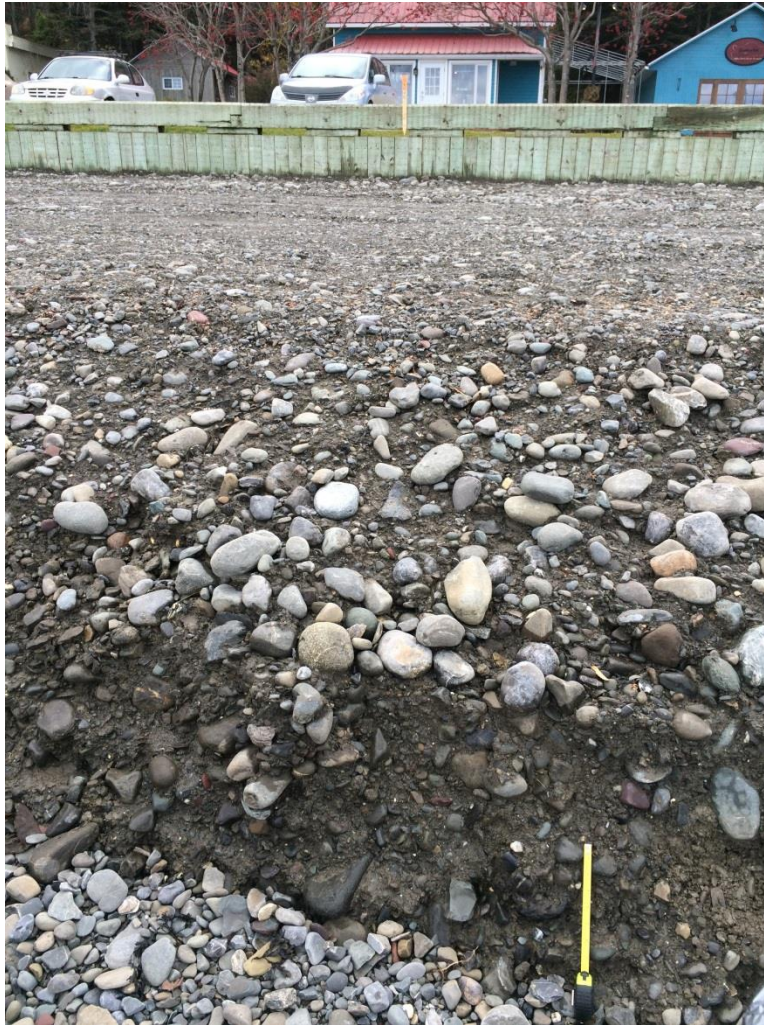
Figure 10. Échantillon prélevé directement dans la recharge en 2014

Les échantillons récoltés directement sur la recharge sédimentaire en 2014 étaient principalement constitués de gravier, à moins de 50 % de gravier fin et moyen (4 à 16 mm) et à environ 50 % à 60 % de gravier grossier (16 à 32 mm). Durant l'année suivant la mise en place de la recharge, le front de l'infrastructure a reculé de plusieurs mètres. En 2015, les échantillons ont été récoltés aux mêmes endroits, mais à la suite du recul du front de l'infrastructure, ces échantillons étaient alors situés sur le haut estran, devant la recharge sédimentaire. Ces échantillons contiennent toujours une grande proportion de gravier en 2015, mais les fractions granulométriques sont plutôt mixtes, contenant plus de 50 % de sable pour trois échantillons sur 5 à l'exception de P3\_HE-1 et P12\_HE1 où la fraction de gravier fin et moyen est nettement dominante. En 2016, la proportion de gravier domine seulement pour deux échantillons sur cinq (P2-HE-1 et P3-HE-1) alors que pour les autres échantillons les fractions granulométriques sont plutôt mixtes.

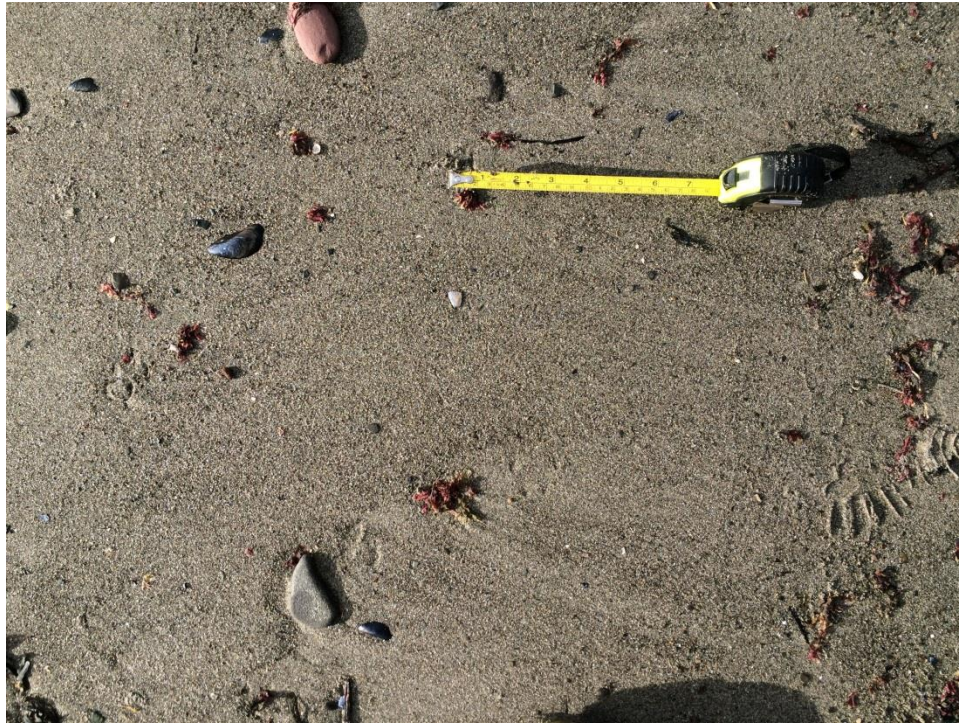
Figure 11. Texture des sédiments sur le haut estran en 2014

Les échantillons récoltés sur le haut estran devant la recharge sédimentaire en 2014 étaient principalement composés de sable fin et moyen (figure 11), à l'exception de l'échantillon P11\_HE-1 où la fraction de gravier fin et moyen était dominante. En 2015, le portrait avait complètement changé puisque les échantillons étaient composés presque exclusivement de gravier, dont une grande proportion de gravier fin et moyen (4 à 16 mm). Ce changement de texture est directement lié à l'apport des sédiments érodés de la recharge qui viennent alimenter la plage. En 2016, le portrait a de nouveau changé, le sable est dominant comme en 2014, mais à la différence que c'est plutôt les fractions de sable grossier et moyen qui sont prédominantes. Pour l'échantillon P11-HE-1, tout comme en 2014 et 2015, c'est la fraction de gravier fin et moyen qui est prédominante. Pour ce qui est des échantillons prélevés près de la flexure de la plage (HE-2), les sédiments sont généralement plus grossiers que sur le reste de la plage en 2014, sauf pour l'échantillon P12-HE-2 qui ne présente pas de gravier. On constate toutefois que la distribution des tailles granulométriques est assez hétérogène, les différentes fractions sont représentées, et ce, pour les trois périodes d'analyse. De manière générale, il n'est pas possible de déterminer si l'augmentation de la fraction sableuse observée sur la plage en 2016 s'inscrit dans une tendance vers un retour à des caractéristiques sédimentologiques initiales en raison du nombre d'années trop faible d'observation. Les processus naturels ont tout de même permis d'alimenter la plage en sable en 2016. On constate effectivement à partir des levés LiDAR une accrétion sur la plage à l'été 2016, sédiments provenant sans doute du bas estran par les vagues de beaux temps.

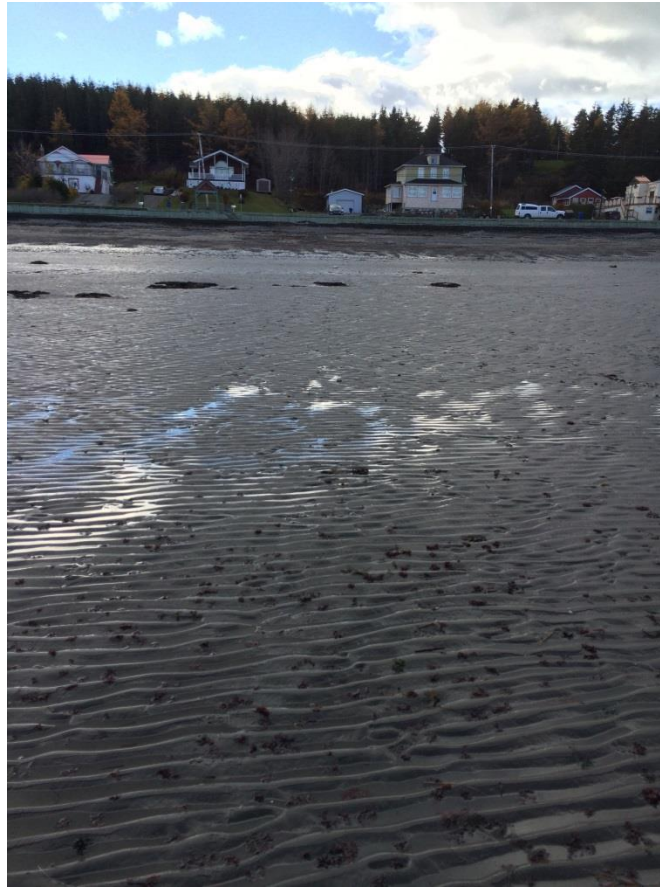
Figure 12. Vue d'ensemble du bas estran devant la recharge sédimentaire en 2014

Le bas estran est principalement composé de sable fin avec une petite proportion de sable moyen et de limon-argile (figure 15). La lithologie du bas estran est homogène, il ne semble pas avoir de gradient est-ouest ou bas-haut (figure 12 et 13). Dans l'ensemble, la taille granulométrique des sédiments du bas estran a très peu évolué entre 2014 et 2016, aucun changement significatif n'a été mesuré. Le seul changement observé se situe au niveau des échantillons P1-BE-2 et de P4-BE-2 pour la période de 2016 où on observe une forte proportion d'argile et limon. Cette forte proportion de particules fines semble être liée à la présence d'une quantité importante d'algues déposées sur l'estran au niveau de ces deux secteurs d'échantillonnage lors de cette période. Les algues favorisent la sédimentation et le piégeage des particules fines. La recharge en matériaux grossiers du haut estran ne semble pas avoir eu d'influence sur la taille granulométrique des sédiments du bas estran. Comme il est possible de constater sur les différents profils topographiques qui ont été réalisés sur le bas estran entre octobre 2014 et novembre 2016, il y a une variabilité de la morphologie tant saisonnière qu'annuelle en raison notamment du déplacement de bancs sableux de faible amplitude. La contribution de ces apports d'origine naturelle est plus importante que celle qui pourrait provenir de la recharge, de sorte que cette dernière a peu d'influence sur la distribution de la taille granulométrique sur le bas estran.

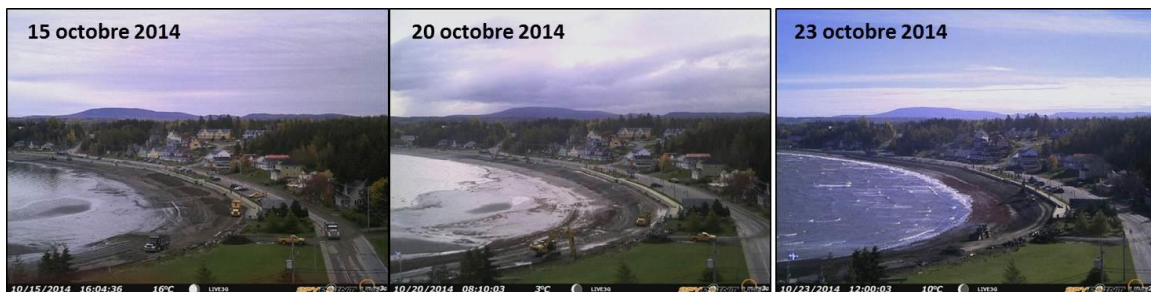
Figure 20. Évolution des travaux de recharge sédimentaire entre le 15 et le 23 octobre 2014 à l'anse aux Coques

La période du 11 août 2014 au 23 octobre 2014 correspond à la période pré et post-recharge sédimentaire. Les travaux de recharge sédimentaire ont eu lieu du 15 au 23 octobre 2014. Durant cette période, il y a eu trois périodes de marées de vives-eaux, mais aucun niveau d'eau exceptionnel n'a été mesuré (figure 19). Les photographies de la figure 20 montrent l'évolution des travaux entre le 15 octobre 2014 et le 23 octobre 2014.

Le bas estran de l'ensemble de l'anse aux Coques a subi une faible accumulation, principalement à l'aval de l'embouchure du ruisseau. Entre le 11 août 2014 et le 23 octobre 2014, le secteur entre les compartiments SL-03 et SL-15 présente une forte accumulation sur le haut estran en raison de l'ajout d'un important volume de sédiments grossiers (figure 21). Le volume net de sédiments entre août 2014 et octobre 2014 correspond à un gain de  $8837\text{m}^3$ , ce qui correspond environ au volume d'ajout prévu lors de la recharge sédimentaire (MDDELCC, 2014). L'accumulation de sédiments atteint  $1\text{ m}^3/\text{m}^2$  à certains endroits, principalement dans la section ouest de la recharge sédimentaire. Le volume total du haut

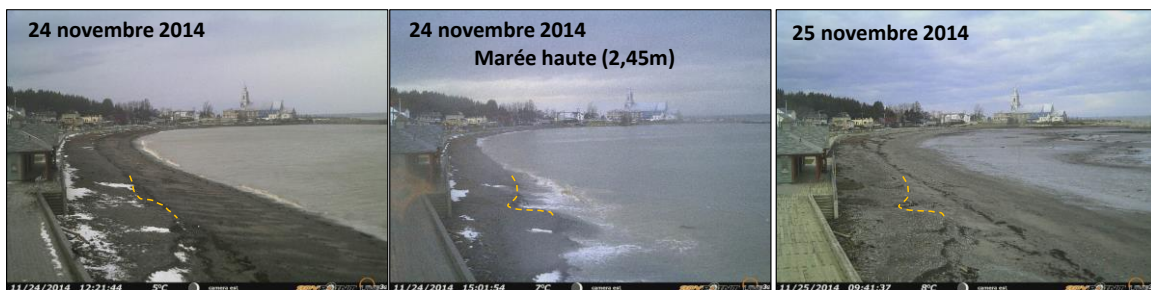
Figure 25. Formation d'une encoche d'érosion sur le front de la recharge sédimentaire lors des hauts niveaux d'eau (2,45 m) du 24 novembre 2014

Le 24 novembre 2014, les hauts niveaux d'eau ont frappé le front de la recharge. Les photographies des caméras de suivi montrent la formation d'une encoche d'érosion sur le front de la recharge (figure 25).

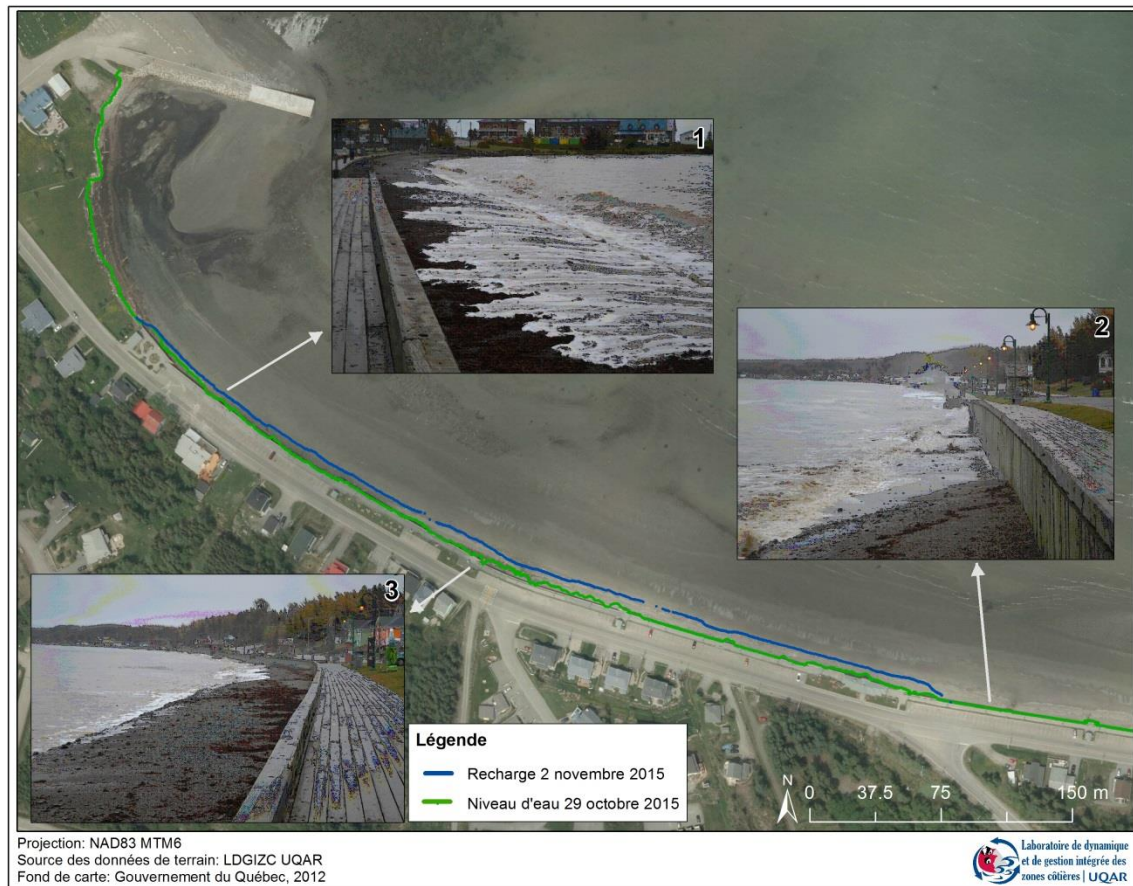
Figure 33. Niveau d'eau atteint lors de la tempête du 29 octobre 2015 à l'anse aux Coques

Lors de cette tempête, les vagues se brisaient sur le front de la recharge et seulement le jet de rive a submergé le dessus de la recharge (photo 1, figure 33). Les images captées par les caméras de suivi permettent de constater que le niveau d'eau était haut, mais que la mer était calme et qu'il y avait de faibles vagues. À l'extrémité est, là où il n'y a pas de recharge, les vagues se brisaient directement contre le mur de la promenade (photo 2, figure 33). La photo 3 de la figure 33 montre les laisses de jet de rive qui bordent le bas du mur de la promenade de l'Anse-aux-Coques.

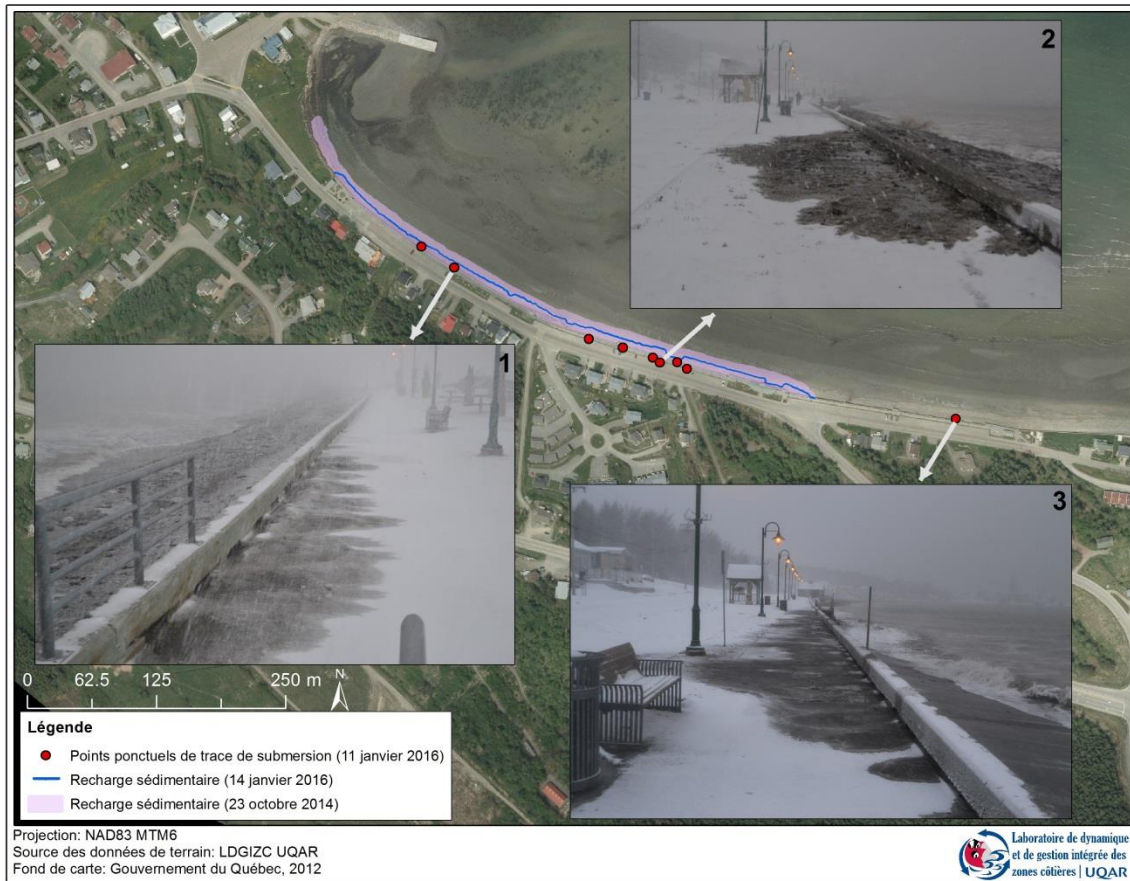
Figure 37. Localisation de points ponctuels de franchissement des vagues répertoriés au GPS lors de la tempête du 11 janvier 2016 à l'anse aux Coques

Bien que les niveaux d'eau enregistrés correspondent à une récurrence de seulement 2 ans (tableau 2), la combinaison des hauts niveaux d'eau et des vagues a créé des débordements ponctuels au-dessus du mur de la promenade de l'Anse-aux-Coques. Durant cette tempête, les vagues atteignaient le mur de la promenade, ce qui a causé de la submersion au-dessus du mur par des nappes d'eau en raison du franchissement des vagues. La ligne bleue de la figure 37 montre le front de la recharge le 14 janvier 2016, soit quelques jours après la tempête. Quelques encoches d'érosion ont été observées sur la recharge, notamment là où plusieurs points ponctuels de franchissement des vagues ont été répertoriés. La photo 2 de la figure 37 montre une nappe de jet de rive ayant franchi le mur de la promenade à cet endroit. Par ailleurs, quelques mètres à l'est de la recharge sédimentaire, la promenade a été presque entièrement submergée par des nappes d'eau sur environ 100 mètres (photo 3, figure 37).

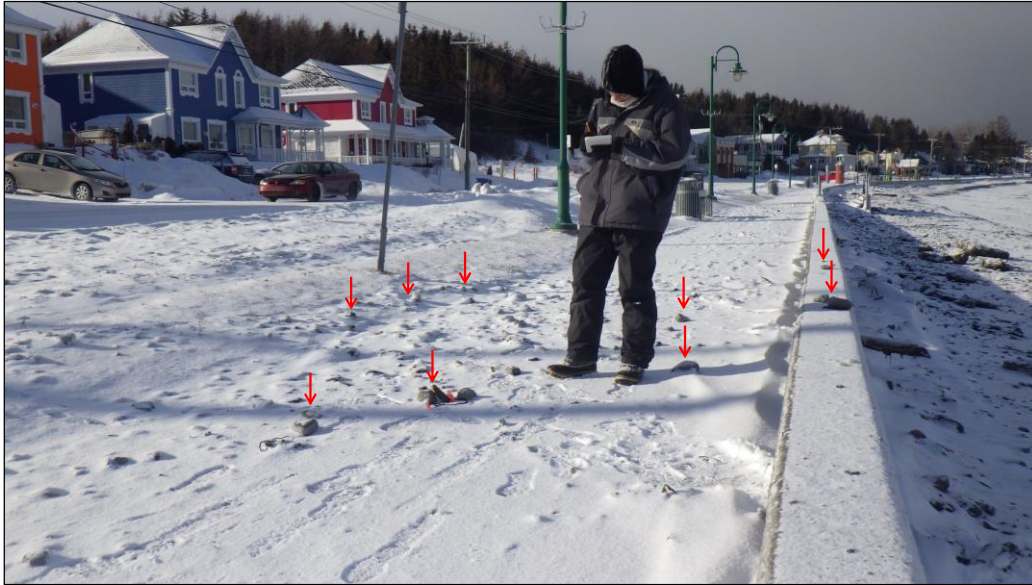
Figure 38. Présence de galets sur la promenade de l'Anse-aux-Coques projetés lors de la tempête du 11 janvier 2016 (photographie prise le 12 janvier 2016)

Durant cette tempête, des galets ont été projetés sur la promenade de l'Anse-aux-Coques. La photographie de la figure 38 prise le lendemain, soit le 12 janvier 2016, montre la présence de plusieurs galets sur la promenade. Les galets sont aussi visibles à travers la nappe d'eau de la photo 2 de la figure 37.

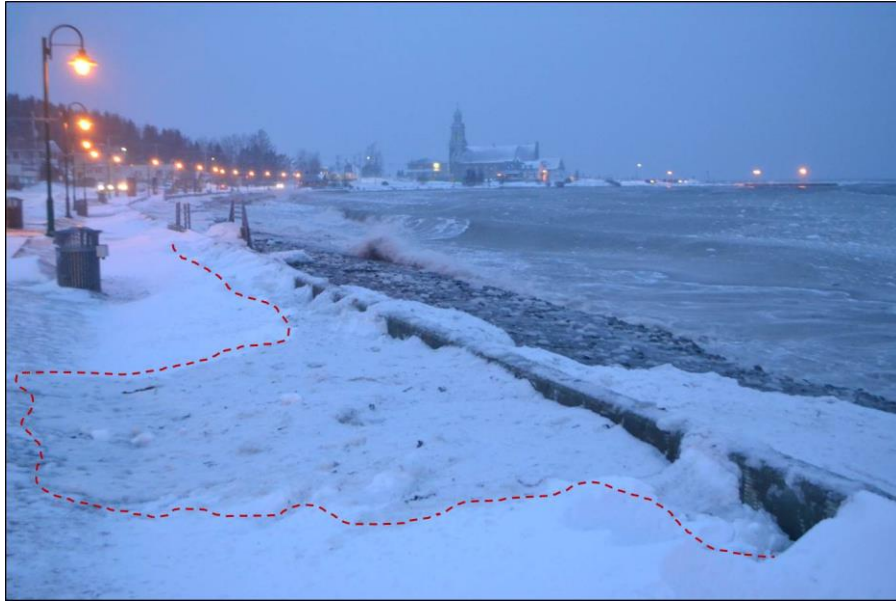
Figure 39. Nappe de jet de rive sur la promenade de l'Anse-aux-Coques lors de la tempête du 13 janvier 2016

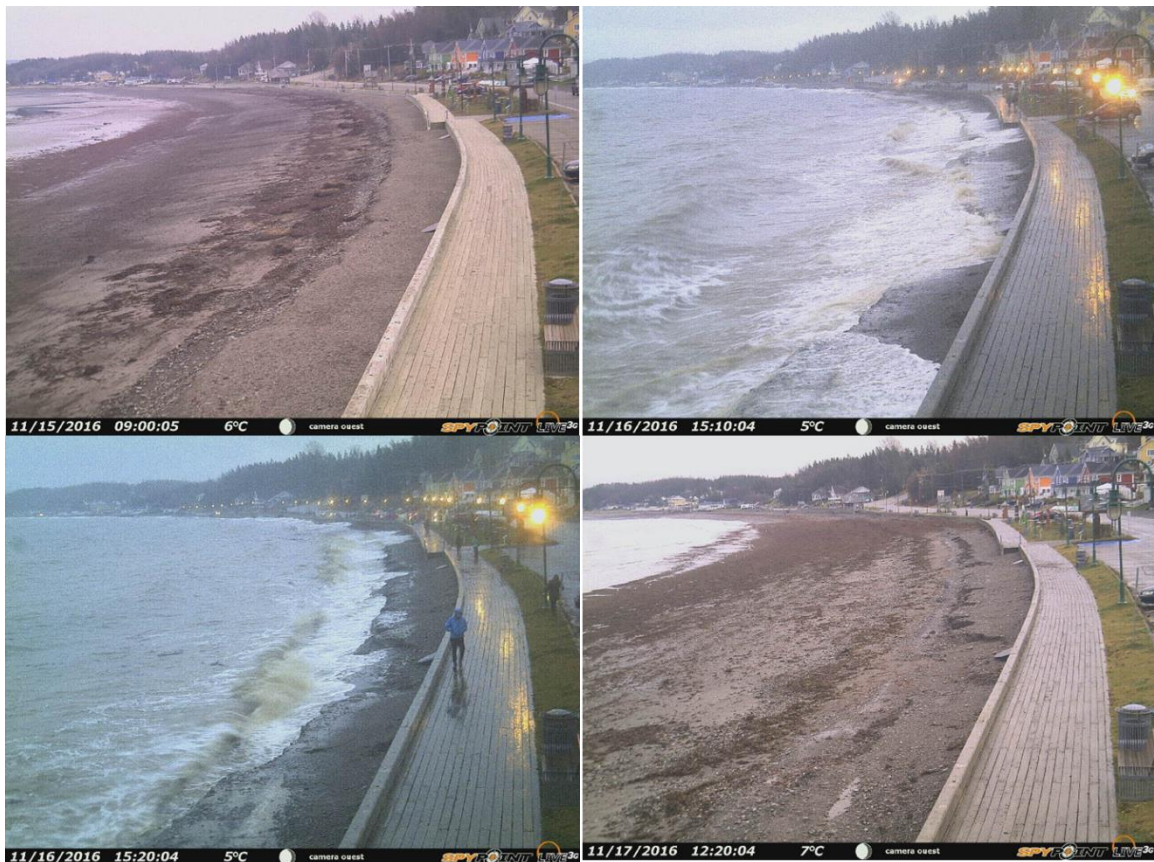
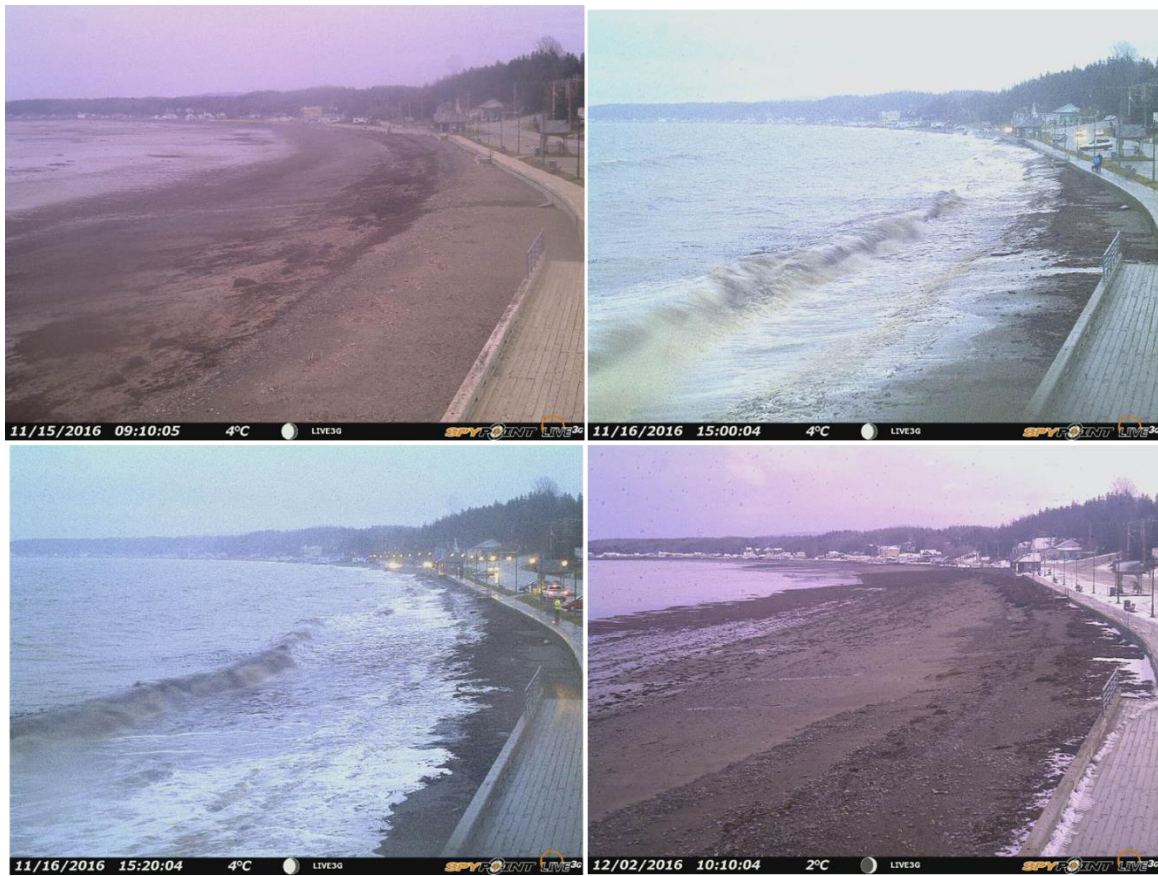
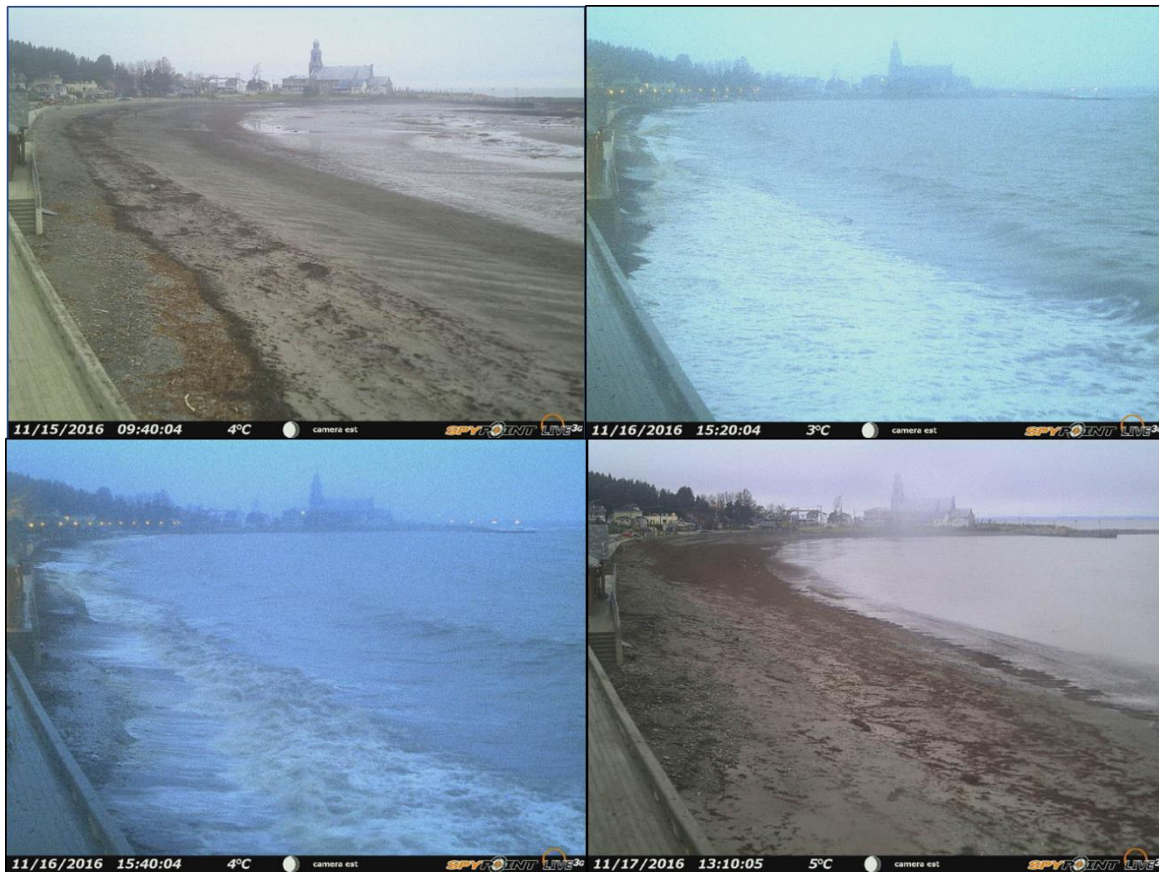
Figure 47. Évolution du front de la recharge lors de la tempête du 16 novembre 2016 (caméra ouest)

Figure 48. Évolution du front de la recharge lors de la tempête du 16 novembre 2016 (caméra centre)

Figure 49. Évolution du front de la recharge lors de la tempête du 16 novembre 2016 (caméra est)

pluviaux, les valeurs de reculs sont élevées. Lors de la tempête du 16 novembre 2016, ils ont constitué des points d'attaque par les vagues qui ont favorisé la formation d'encoches d'érosion (figures 47 à 49). Ensuite, les vagues peuvent s'engouffrer dans ces dépressions et s'opère alors une érosion latérale. À ce même titre, les extrémités de la recharge sont aussi exposées directement aux vagues, ce qui favorise aussi une érosion latérale le long du mur.

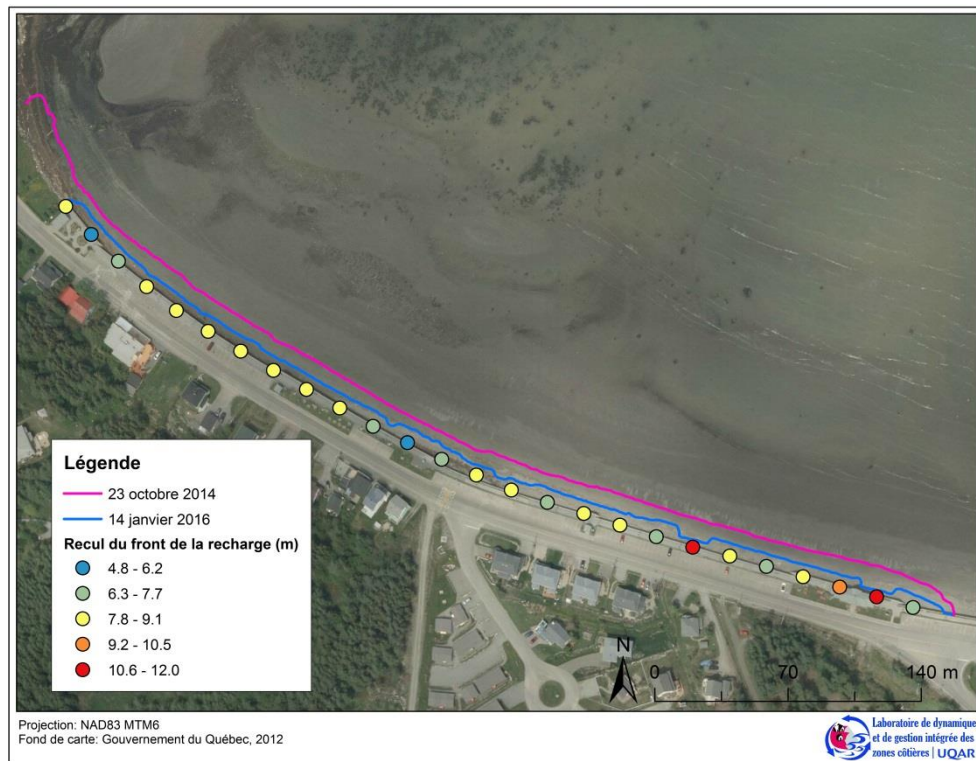
Figure 54. Recul du front de la recharge entre octobre 2014 et janvier 2016

Les changements de la taille des sédiments de la plage sont directement liés à l'érosion des matériaux de la recharge sédimentaire. Le recul moyen du front de la recharge a été de près de 8 m entre le 23 octobre 2014 et le 14 janvier 2016 avec une valeur minimale de 4,8 m et une valeur maximale de 12 m (figure 54). On constate sur les figures 54 et 55 que les fortes valeurs de recul du front de la recharge sont associées à des encoches d'érosion localisées

devant les émissaires pluviaux. L'altitude plus basse de la recharge au niveau des émissaires pluviaux semble avoir contribué à la formation de ces encoches d'érosion. En effet, les hauts niveaux d'eau constatés à l'automne 2015 et plus particulièrement en janvier 2016 ont atteint le mur vis-à-vis les segments plus bas de la recharge. La réflexion des vagues contre le mur a ainsi favorisé l'évidement de la recharge (figure 55 et 56). Les levés terrain lors de la tempête du 11 janvier 2016 ont permis de confirmer que les plus gros débordements au-dessus du mur ont eu lieu derrière ces encoches, où l'effet de protection de la recharge était moins efficient. Les débordements plus importants au niveau de ces encoches ainsi qu'à l'est de la recharge montrent que la présence de la recharge a un effet de protection et diminue considérablement le franchissement des vagues au-dessus du mur de la promenade. Par contre, dans un contexte où la recharge s'est érodée rapidement, notamment lors de tempêtes côtières du 11 et 13 janvier 2016 et du 30 décembre 2016, cet effet de protection a grandement diminué avec le temps. Actuellement, on peut considérer que le mur sera vulnérable lors de la prochaine tempête.

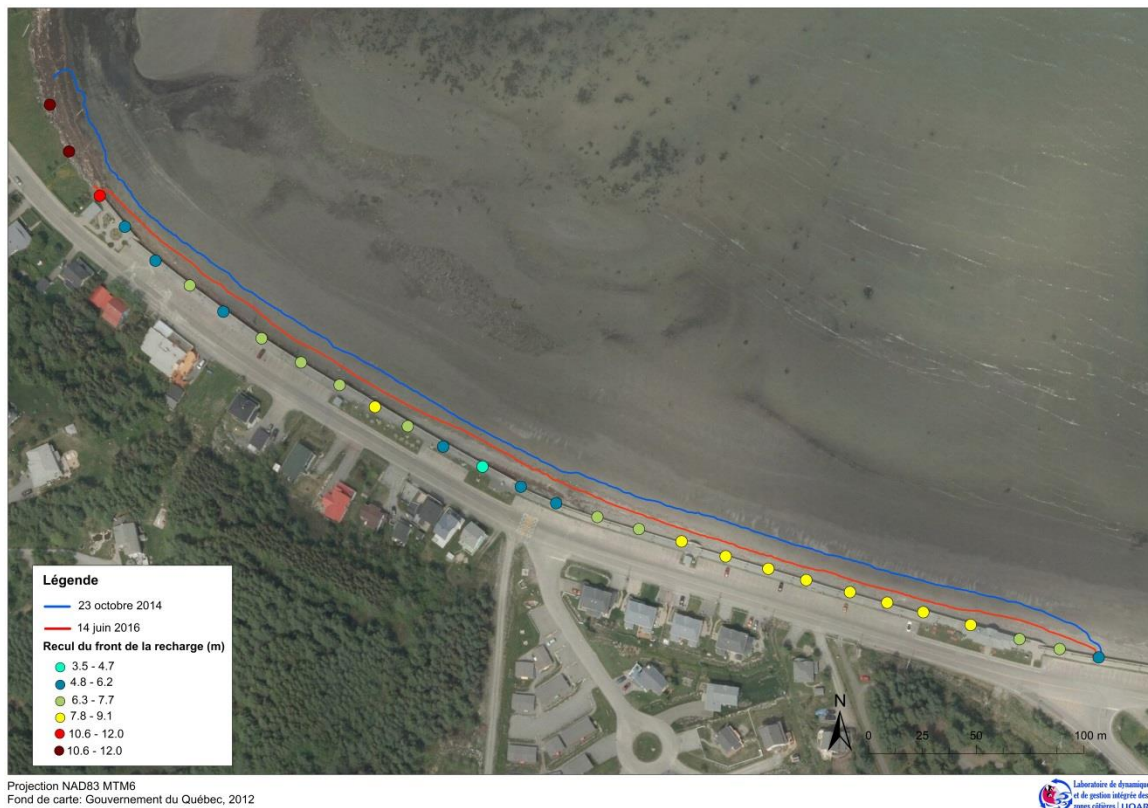
Figure 61. Recul du front de la recharge entre 23 octobre 2014 et 14 juin 2016

La figure 61 permet d'apprécier le recul du front de la recharge entre le 23 octobre 2014 et le 14 juin 2016. En moyenne, le recul a été de 8 m entre le 23 octobre 2014 et le 14 juin 2016. On constate que la section ouest de la recharge s'est complètement érodée avec une valeur maximale de 16,3 m de recul. La section ouest a aussi connu un recul important avec des valeurs variant entre 7 et 9 m de recul. On constate à nouveau que vis-à-vis les émissaires

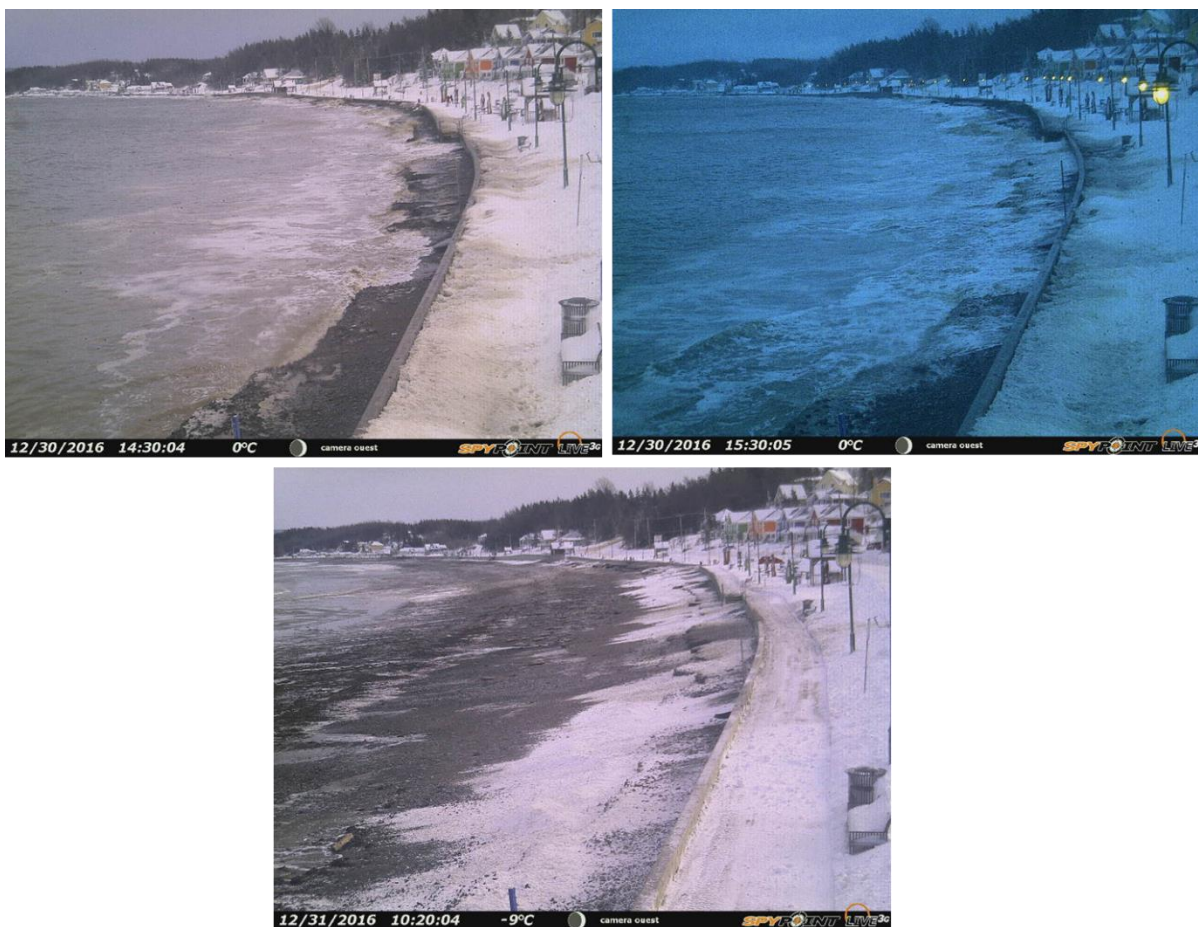
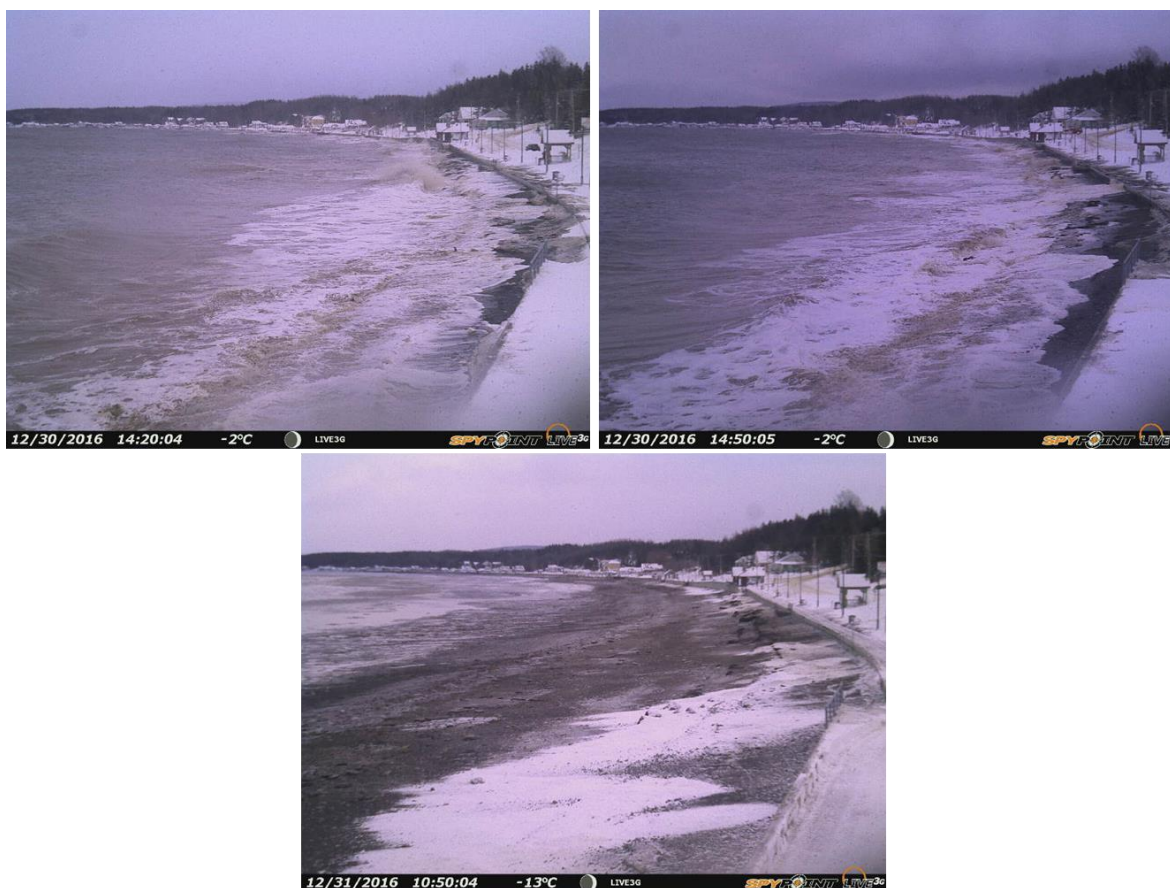
Enfin, même s'il n'y avait pas de suivi prévu après le 17 novembre 2016, il est important de souligner l'impact de la tempête du 30 décembre 2016. Le niveau d'eau maximal atteint lors de cet événement a été de 2,9 m (figure 62). Cet événement a non seulement provoqué un régime de collision faisant reculer le front de la recharge, mais il y a aussi eu du franchissement du mur de la promenade (figures 63 et 64).

Figure 63. Impact de la tempête du 30 décembre 2016 sur la recharge sédimentaire (caméra ouest)

Figure 64. Impact de la tempête du 30 décembre 2016 sur la recharge sédimentaire (caméra centre)

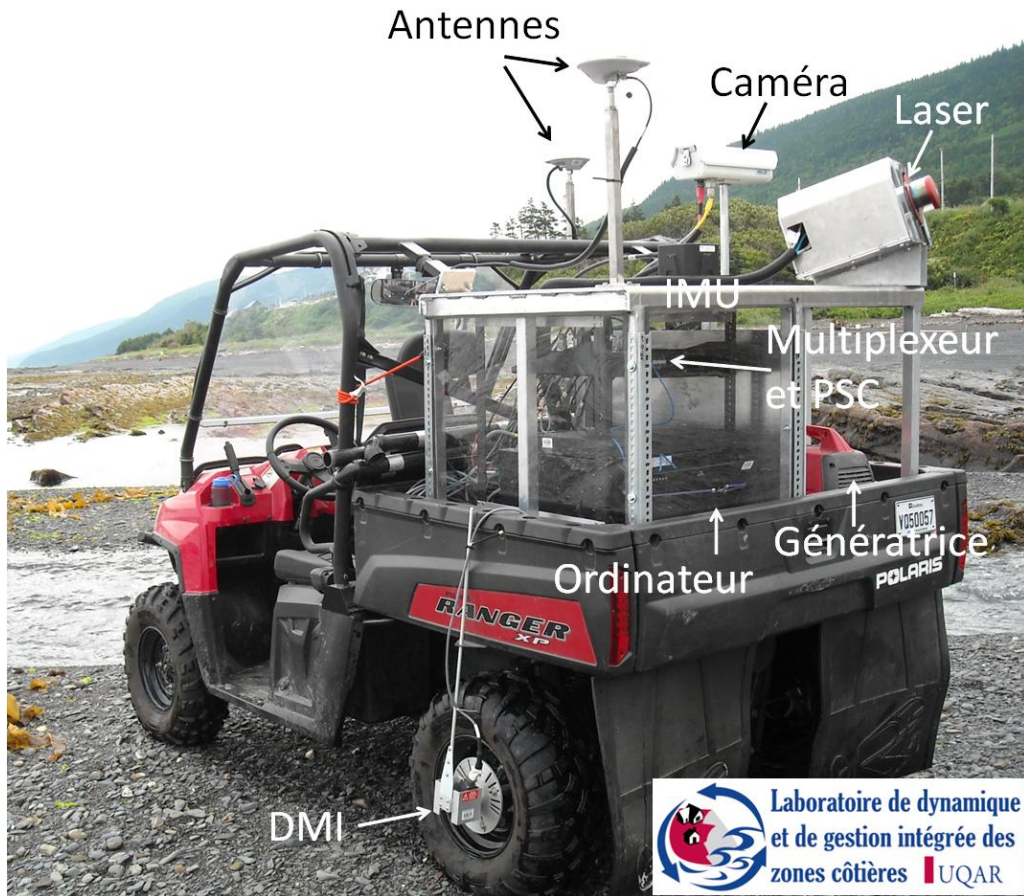
Figure 2. Capteurs et instruments du SMLT

Les relevés topographiques ont été réalisés avec un système mobile de laser terrestre (SMLT). Ce système a été développé au Laboratoire de dynamique et de gestion intégrée des zones côtières de l'UQAR. Le SMLT est constitué de trois composantes principales : un balayeur laser, un système de navigation inertiel GPS-INS (composé d'un IMU et d'un récepteur GPS) et une caméra (figure 2). Le balayeur laser est un Riegl VQ-250. Pour que le système inertiel

mesure les mouvements des autres capteurs (laser et caméra), les instruments sont fixés sur une structure en aluminium dans la boîte arrière du véhicule (figure 2). Les capteurs sont branchés à un ordinateur-serveur ainsi qu'à un multiplexeur Trimble M119 où converge l'information des différents instruments vers la plate-forme d'acquisition. Les logiciels d'enregistrement utilisés sont T3D CAM Capture et T3D Laser Capture. Le logiciel d'acquisition GPS-INS est le LV POS View d'Applanix.

Le capteur laser Riegl VQ-250 à miroir rotatif est installé à l'extrémité arrière du véhicule sur une plate-forme fixe en aluminium. Ces paramètres techniques sont présentés au tableau 1. La fréquence de balayage utilisé est de 100 hertz permettant l'acquisition de 300 000 points par seconde à une vitesse du véhicule variant entre 10 et 40 km/h. Le capteur est positionné avec un angle de tangage de  $17,58^\circ$ , un angle de lacet de  $157,28^\circ$  et un angle de roulis quasi nul de  $-0,31^\circ$  afin de maximiser l'angle de balayage qui est de  $360^\circ$ . La hauteur d'acquisition correspond à la hauteur approximative du balayeur par rapport au sol, soit environ 2 m. Une caméra est utilisée en complément au capteur laser afin d'aider à l'interprétation du nuage de

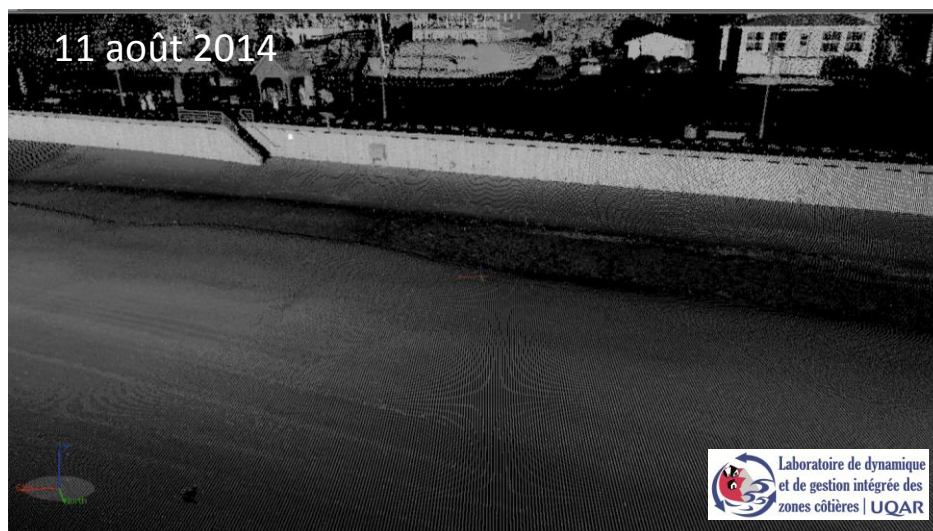
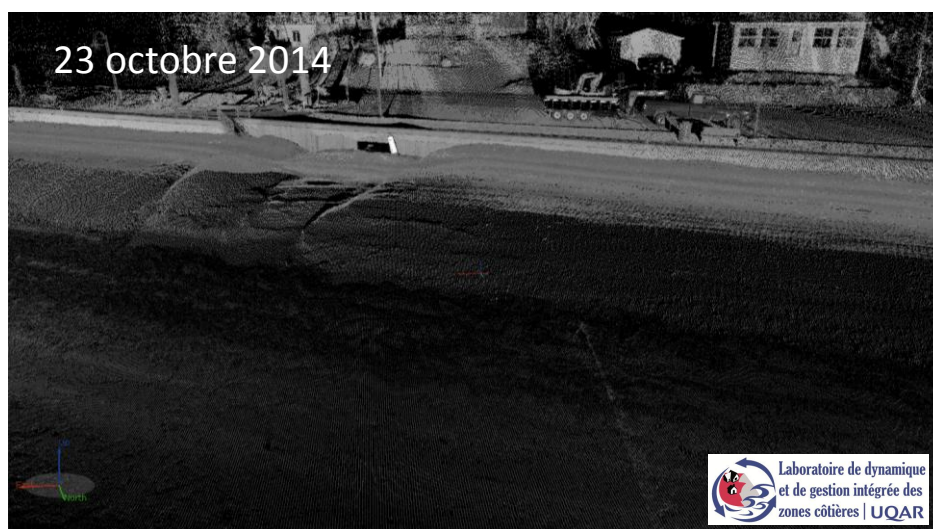
Figure 8. Exemple de changements topographiques devant un émissaire pluvial avant la recharge le 11 août 2014 et après la recharge le 23 octobre 2014

Cette section présente la méthodologie pour quantifier les changements topographiques de l'estran et brièvement les résultats préliminaires issus des principales données fournies dans le cadre de ce rapport. La variabilité topographique de l'estran est quantifiée à partir de deux principaux jeux de données, soit les modèles numériques de terrain (MNE) générés à partir des données LiDAR ainsi que les profils topographiques générés sur les MNE. La figure 8 est un exemple de visualisation 3D du changement topographique devant un émissaire pluvial avant la recharge en sédiments le 11 août 2014 et après la recharge le 23 octobre 2014. Deux autres exemples 3D sont présentés à l'annexe 3.

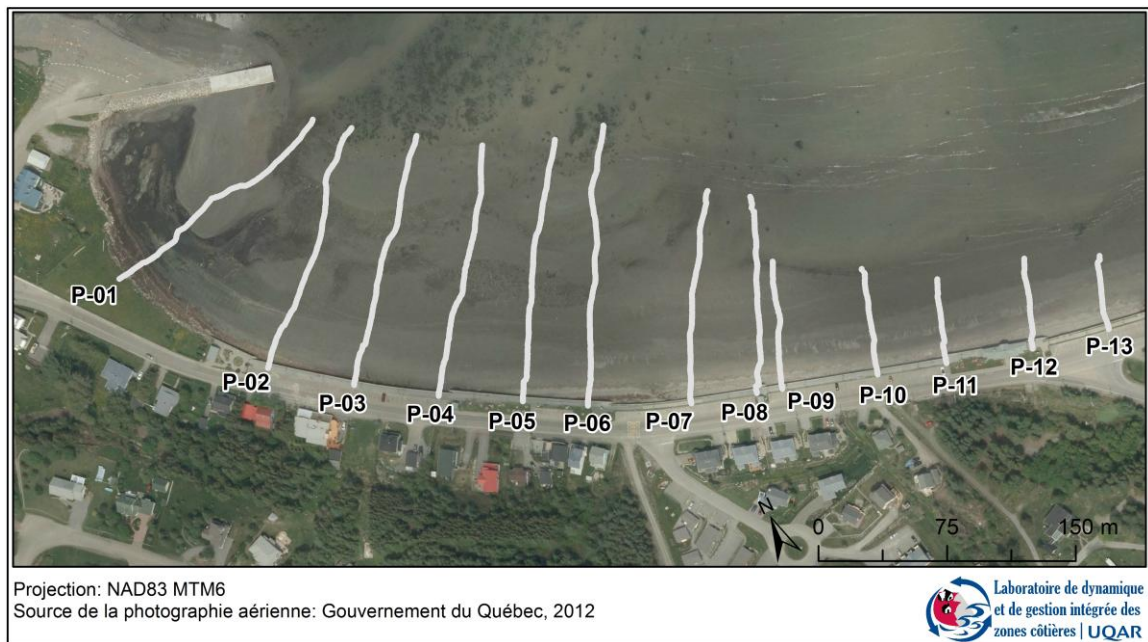
Sur le site de la recharge sédimentaire, 13 profils de plage ont été réalisés au D-GPS à une fréquence de points de 0,5 m entre la ligne de rivage et la limite des basses mers inférieures de grandes marées (BMIGM (figure 2). Onze profils sont situés directement sur la recharge et 2 sont situés aux extrémités est et ouest. Un total de 91 profils de plage a été réalisé entre octobre 2014 et janvier 2016. La méthode des profils de plage est simple, mais elle est encore la plus utilisée dans la littérature pour connaître les changements morphologiques sur une plage (Baptista *et al.*, 2008; Dornbusch, 2010 ; Emery, 1961). Les principales limites morphologiques telles la ligne de rivage, la flexure séparant le haut et le bas estran et la base de la recharge sédimentaire sont notées afin d'assurer un suivi de ces limites. En complément aux levés topographiques LiDAR, les levés topographiques au D-GPS permettront de quantifier les changements morphologiques de la plage ainsi que d'identifier le déplacement des cordons de bas estran.

Figure 2. Localisation des profils topographiques réalisés au D-GPS entre le 30 octobre 2014 et le 14 janvier 2016

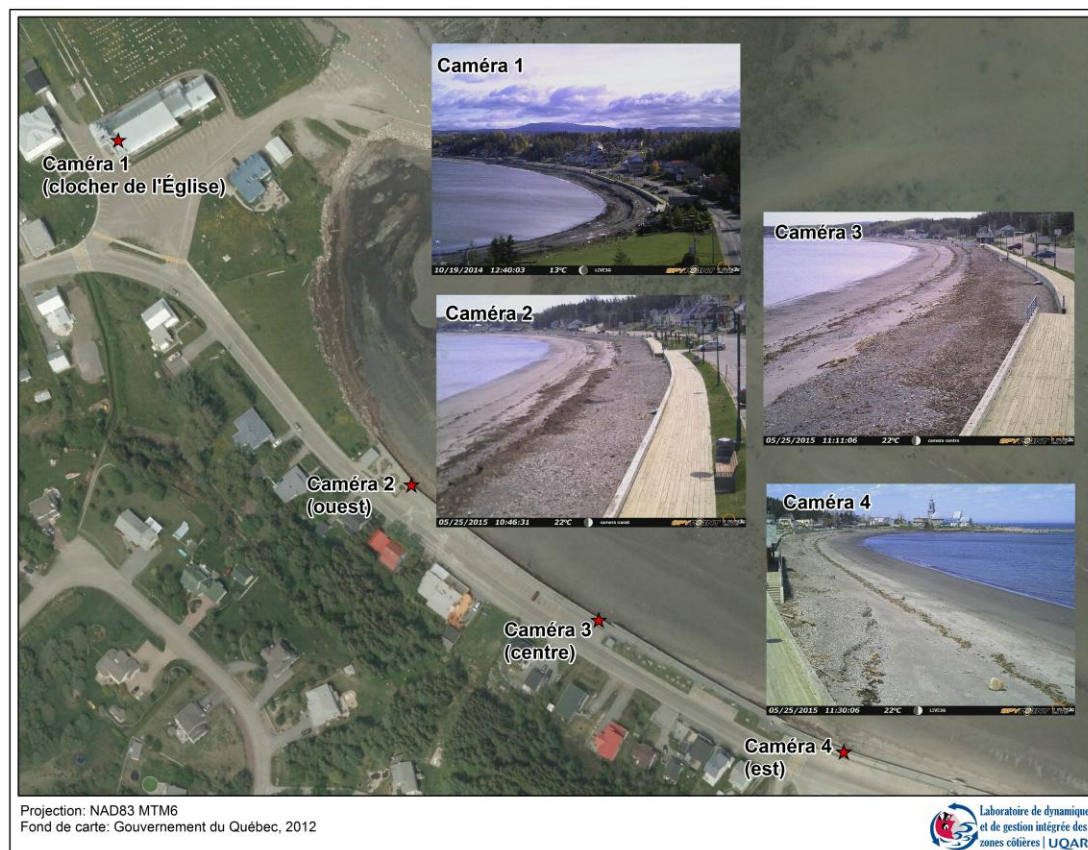
Figure 5. Localisation et vue des caméras de suivi installées à l'anse aux Coques
