# Suivi géomorphologique de la plage de Sainte-Luce à la suite d'une recharge en sédiments grossiers (2014-2016) Rapport final

**Rapport remis  
à la municipalité de Sainte-Luce**

**Juin 2017**

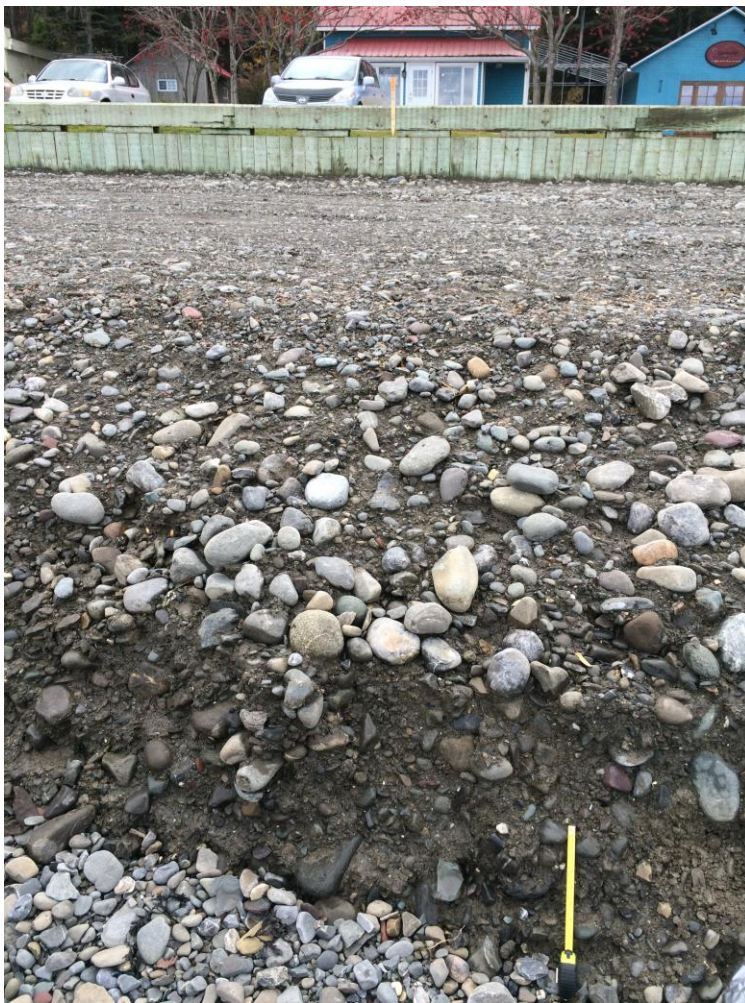
Photographie 1. Échantillon prélevé directement dans la recharge en 2014.

Les échantillons récoltés directement sur la recharge sédimentaire en 2014 étaient principalement constitués de gravier, à environ 50% de gravier fin et moyen (8 à 16mm) et à environ 50% de gravier grossier (16 à 45mm). Durant l'année suivant la mise en place de la recharge, le front de l'infrastructure a reculé de plusieurs mètres. En 2015, les échantillons ont été récoltés aux mêmes endroits, mais suite au recul du front de l'infrastructure, ces échantillons étaient alors situés sur le haut estran, devant la recharge sédimentaire. Ces échantillons contiennent toujours une grande proportion de gravier en 2015, mais les fractions granulométriques sont plutôt mixtes, contenant plus de 50% de sable pour trois échantillons sur 5 (à l'exception de P3\_HE-1 et P12\_HE1).

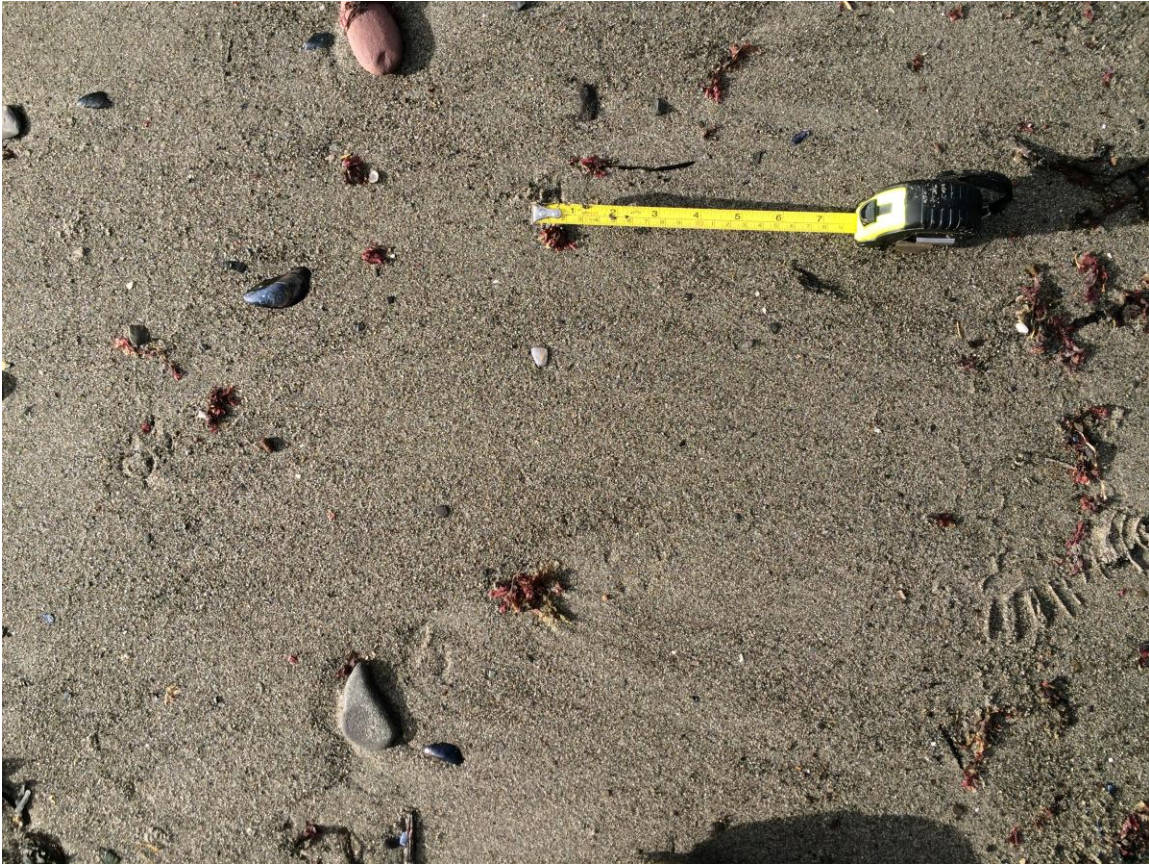
Photographie 2. Texture des sédiments sur le haut estran en 2014.

Les échantillons récoltés sur le haut estran devant la recharge sédimentaire en 2014 était principalement composés de sable fin et moyen (voir photographie 2), à l'exception de l'échantillon P11\_HE-1 où la fraction de gravier grossier était dominante. En 2015, le portrait a complètement changé puisque les échantillons étaient composés presque exclusivement de gravier, dont une grande proportion de gravier grossier (>16mm).

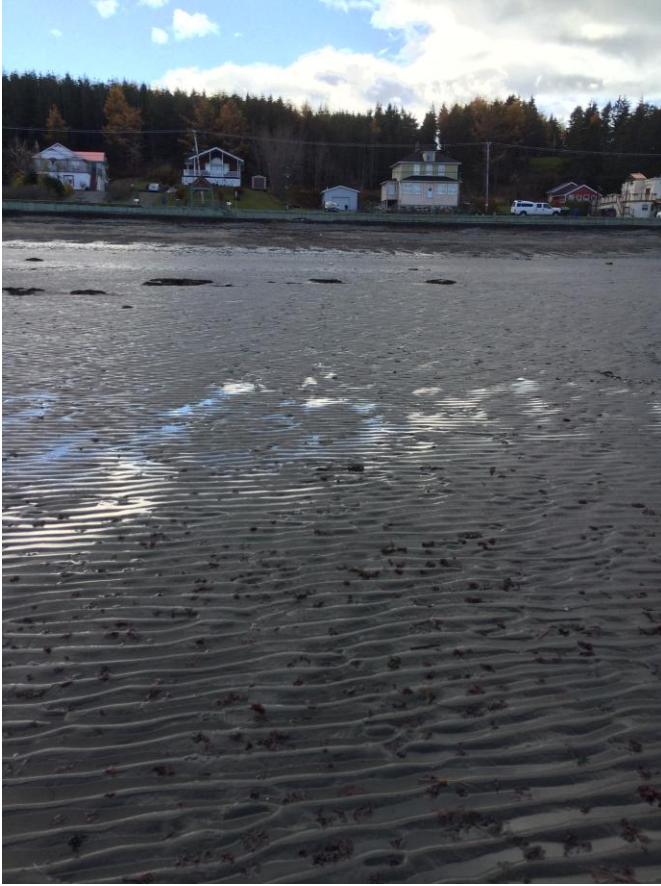
Photographie 3. Vue d'ensemble du bas estran devant la recharge sédimentaire en 2014.

Le bas estran est principalement composé de sable fin avec une petite proportion de sable moyen et de limon-argile (figure 11). La lithologie du bas estran est homogène, il ne semble pas avoir de gradient est-ouest ou bas-haut (photographies 3 et 4). Dans l'ensemble, la taille granulométrique des sédiments du bas estran a très peu évolué entre 2014 et 2015. La recharge en matériaux grossiers du haut estran ne semble pas avoir eu d'influence sur la taille granulométrique des sédiments du bas estran.

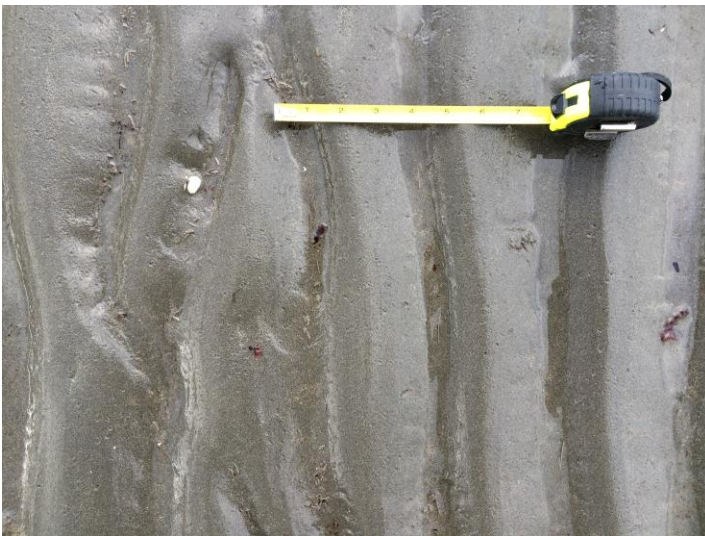
Photographie 4. Texture des sédiments typique du bas estran de l'anse aux Coques en 2014

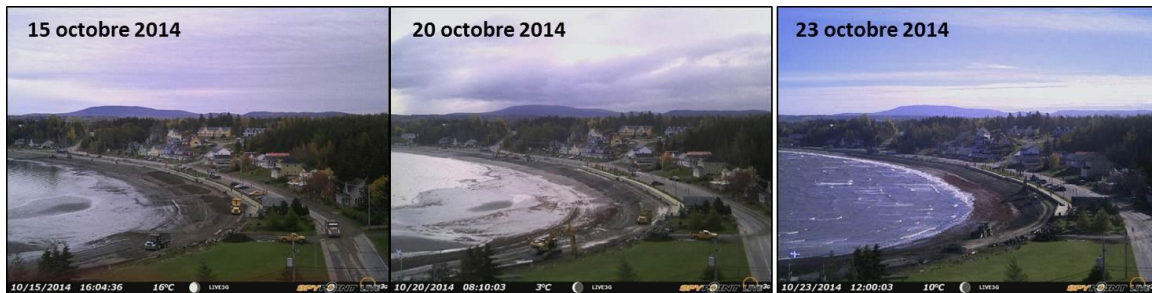
Figure 16. Évolution des travaux de recharge sédimentaire entre le 15 et le 23 octobre 2014 à l'anse aux Coques

La période du 11 août 2014 au 23 octobre 2014 correspond à la période pré et post-recharge sédimentaire. Les travaux de recharge sédimentaire ont eu lieu du 15 au 23 octobre 2014. Durant cette période, il y a eu trois périodes de marées de vives eaux, mais aucun niveau d'eau exceptionnel n'a été mesuré (figure 15). Les photographies de la figure 16 montrent l'évolution des travaux entre le 15 octobre 2014 et le 23 octobre 2014.

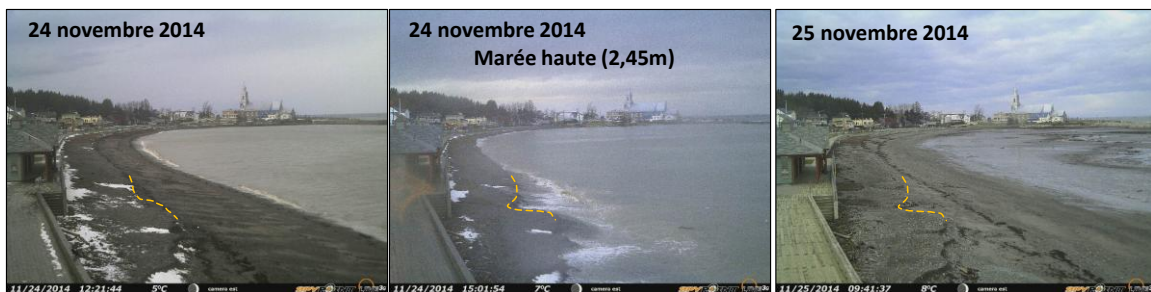
Le 24 novembre 2014, les hauts niveaux d'eau ont frappé le front de la recharge. Les photographies des caméras de suivi montrent la formation d'une encoche d'érosion sur le front de la recharge (figure 21).

Figure 21. Formation d'une encoche d'érosion sur le front de la recharge sédimentaire lors des hauts niveaux d'eau (2,45m) du 24 novembre 2014

| Figure 21. Formation d'une encoche d'érosion sur le front de la recharge sédimentaire lors des hauts niveaux d'eau (2,45m) du 24 novembre 2014..... | 32 |

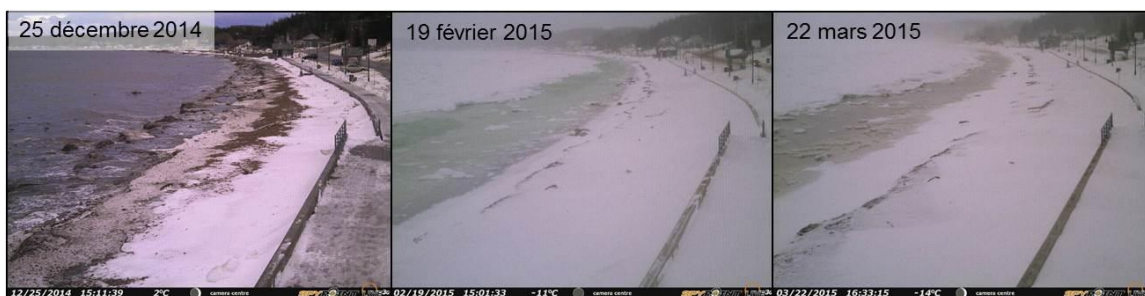
Les trois autres dates où les niveaux d'eau enregistrés étaient très hauts sont: 25 décembre 2014, 19 février 2015 et 22 mars 2015. Dans les trois cas, la présence d'un pied de glace a empêché les hauts niveaux d'eau d'atteindre la recharge (figure 22). Les photographies des caméras de suivi montrent que déjà le 5 décembre 2014 une petite crête de glace était formée devant la recharge sédimentaire et le 14 décembre 2014, un pied de glace de haut estran était formé. La présence de glace tôt en saison pourrait avoir grandement contribué à la protection et au maintien de la structure sédimentaire durant la fin de l'automne et la période hivernale.

Figure 22. Photographies des caméras de suivi lors de haut niveaux d'eau mesurés durant l'hiver 2014-2015

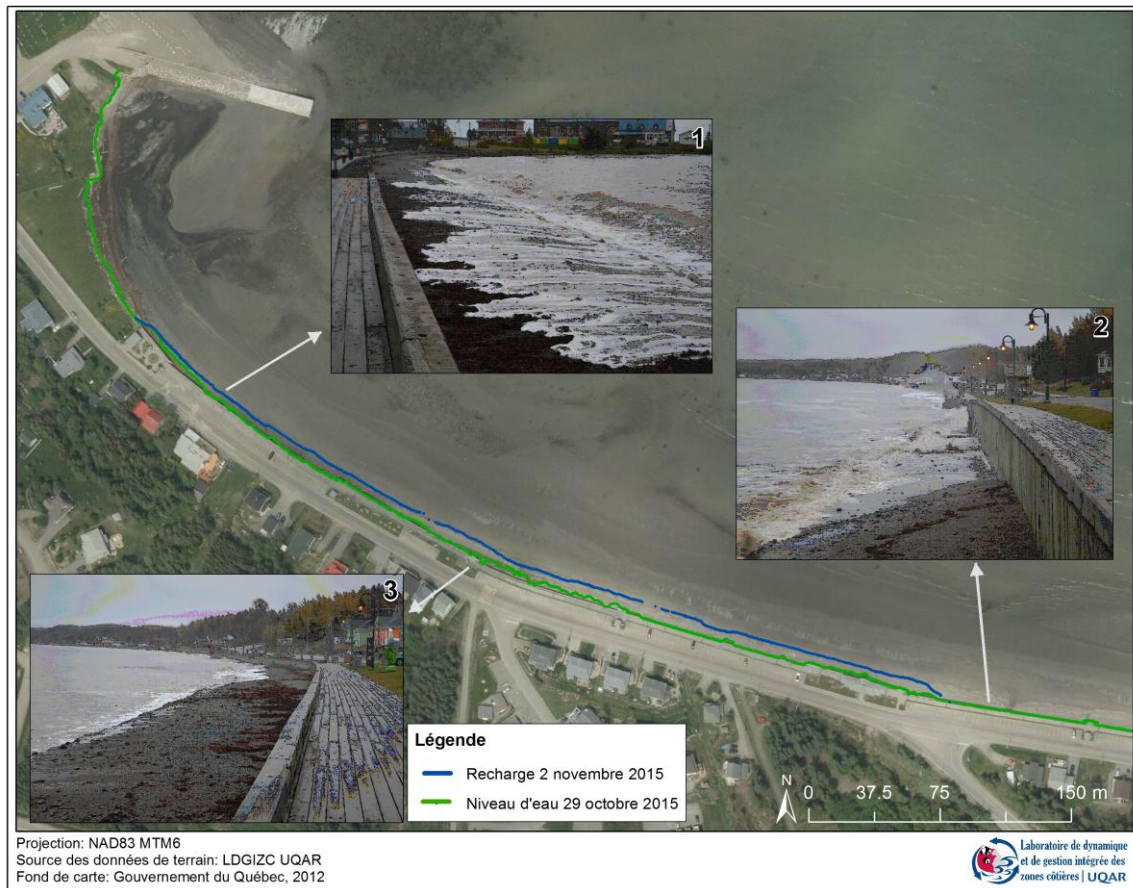
Lors de cette tempête, les vagues se brisaient sur le front de la recharge et seulement le jet de rive a submergé le dessus de la recharge (photo 1, figure 29). Les images captées par les caméras de suivi permettent de constater que le niveau d'eau était haut mais que la mer était calme et qu'il y avait de faibles vagues. À l'extrémité est, là où il n'y a pas de recharge, les vagues se brisaient directement contre le mur de la promenade (photo 2, figure 29). La photo 3 de la figure 29 montre les laisses de jet de rive qui bordent le bas du mur de la promenade de l'Anse-aux-Coques.

Figure 29. Niveau d'eau atteint lors de la tempête du 29 octobre 2015 à l'anse aux Coques

| Figure 29. Niveau d'eau atteint lors de la tempête du 29 octobre 2015 à l'anse aux Coques ..... | 39 |

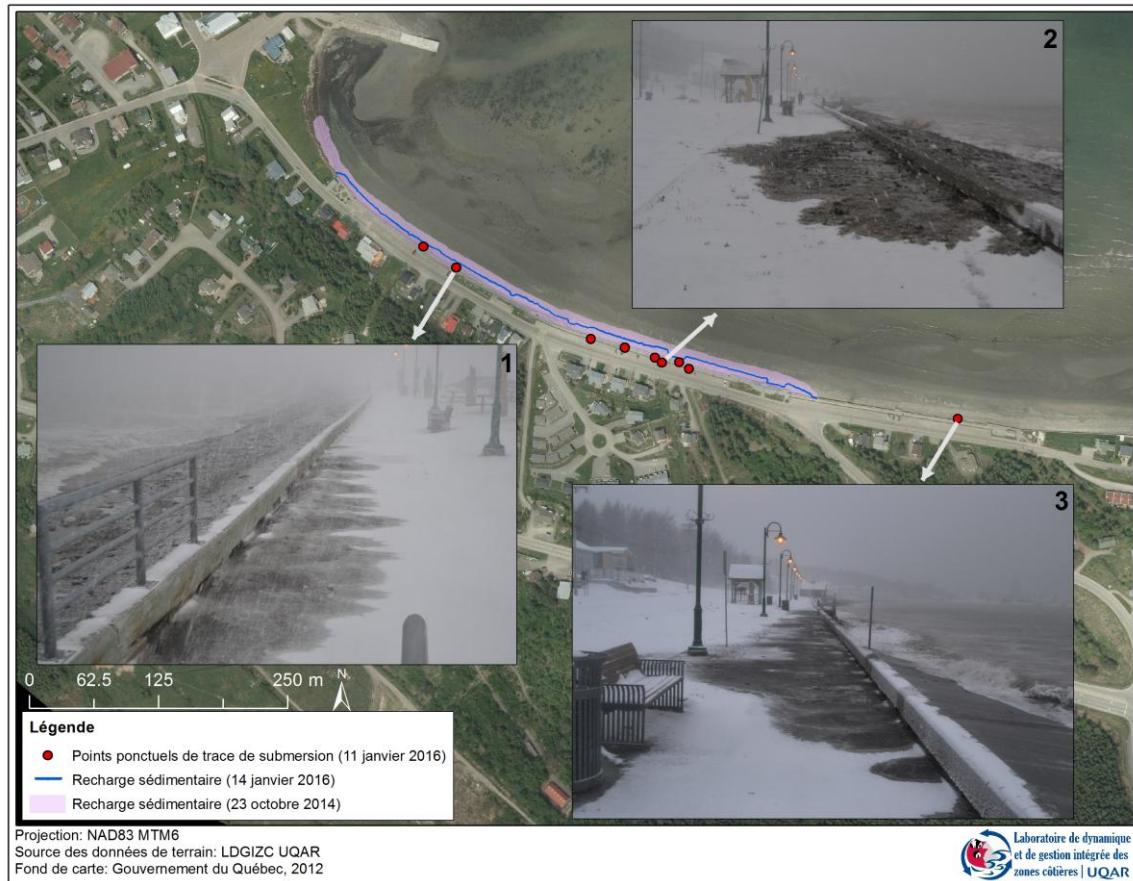
Bien que les niveaux d'eau enregistrés correspondent à une récurrence de seulement 2 ans (tableau 2), la combinaison des hauts niveaux d'eau et des vagues a créé des débordements ponctuels au-dessus du mur de la promenade de l'Anse-aux-Coques. Durant cette tempête, les vagues atteignaient le mur de la promenade, ce qui a causé de la submersion au-dessus du mur par des nappes d'eau en raison du franchissement des vagues. La ligne bleue de la figure 33 montre le front de la recharge le 14 janvier 2016, soit quelques jours après la tempête. Quelques encoches d'érosion ont été observées sur la recharge, notamment là où plusieurs points ponctuels de franchissement des vagues ont été répertoriés. La photo 2 de la figure 33 montre une nappe de jet de rive ayant franchi le mur de la promenade à cet endroit. Par ailleurs, quelques mètres à l'est de la recharge sédimentaire, la promenade a été presque entièrement submergée par des nappes d'eau sur environ 100 mètres (photo 3, figure 33).

Figure 33. Localisation de points ponctuels de franchissement des vagues répertoriés au GPS lors de la tempête du 11 janvier 2016 à l'anse aux Coques

| Figure 33. Localisation de points ponctuels de franchissement des vagues répertoriés au GPS lors de la tempête du 11 janvier 2016 à l'anse aux Coques..... | 42 |

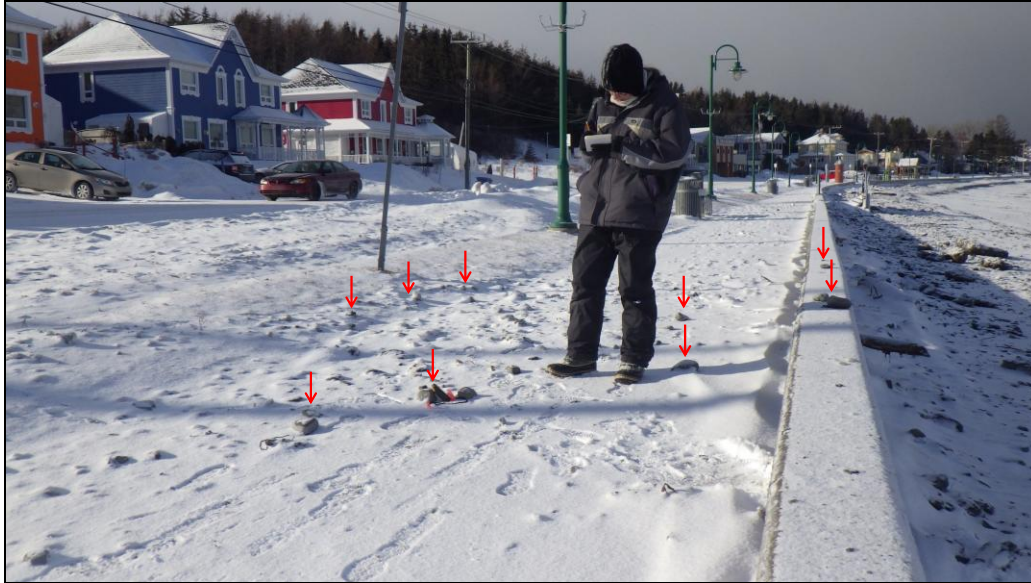
Durant cette tempête, des galets ont été projetés sur la promenade de l'Anse-aux-Coques. La photographie de la figure 34 prise le lendemain, soit le 12 janvier 2016, montre la présence de plusieurs galets sur la promenade. Les galets sont aussi visibles à travers la nappe d'eau de la photo 2 de la figure 33.

Figure 34. Présence de galets sur la promenade de l'Anse-aux-Coques projetés lors de la tempête du 11 janvier 2016 (photographie prise le 12 janvier 2016)

| Figure 34. Présence de galets sur la promenade de l'Anse-aux-Coques projetés lors de la tempête du 11 janvier 2016 (photographie prise le 12 janvier 2016)..... | 43 |

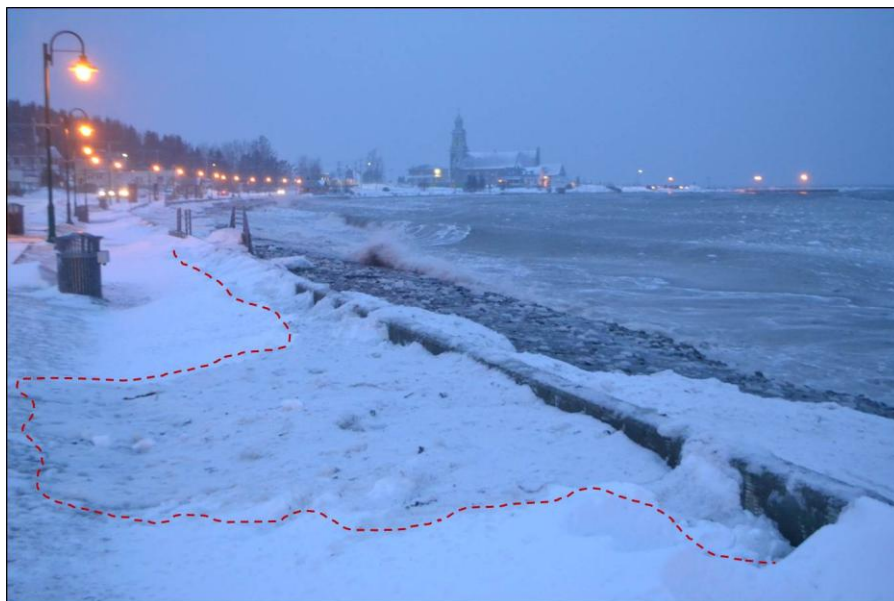
Figure 35. Nappe de jet de rive sur la promenade de l'Anse-aux-Coques lors de la tempête du 13 janvier 2016

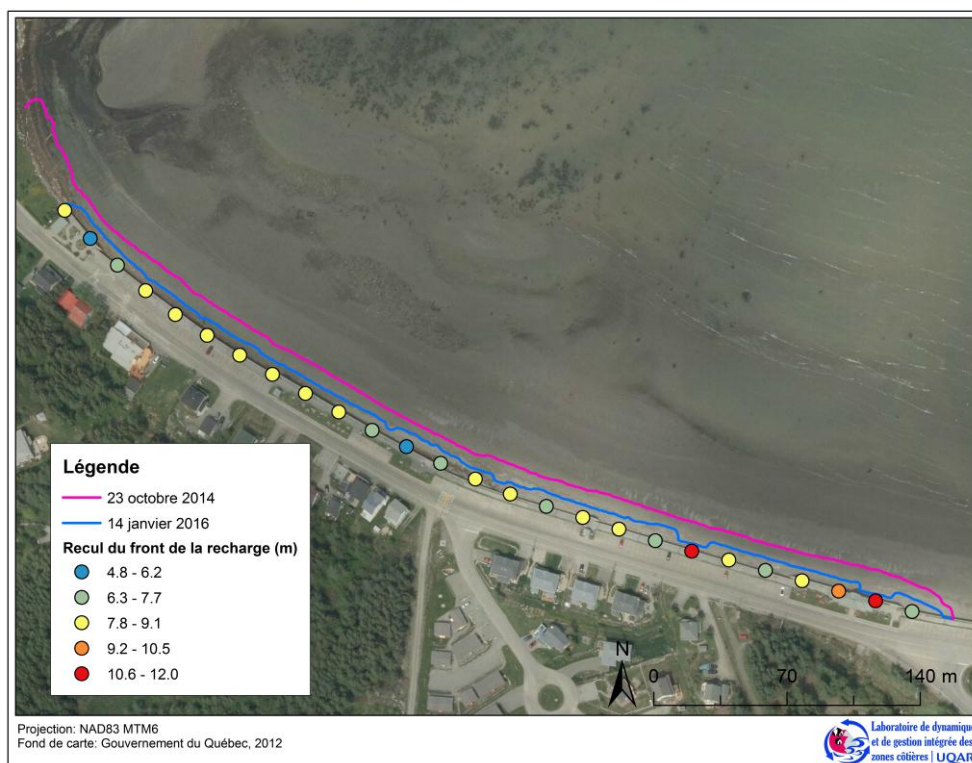
Les changements de la taille des sédiments de la plage est directement en lien avec l'érosion des matériaux de la recharge sédimentaire. Le recul moyen du front de la recharge a été de près de 8 m entre le 23 octobre 2014 et le 14 janvier 2016 avec une valeur minimale de 4,8 m et une valeur maximale de 12 m (figure 40). On constate sur les figures 40 et 41, que les fortes valeurs de recul du front de la recharge sont associées à des encoches d'érosion localisées devant les émissaires pluviaux. L'altitude plus basse de la recharge au niveau des émissaires pluviaux semble avoir contribué à la formation de ces encoches d'érosion. En effet, les hauts niveaux d'eau constatés à l'automne 2015 et plus particulièrement en janvier 2006 ont atteint le mur vis-à-vis les segments plus bas de la recharge. La réflexion des vagues contre le mur a ainsi favorisé l'évidement de la recharge (figure 37). Les levés terrain lors de la tempête du 11 janvier 2016 ont permis de confirmer que les plus gros débordements au-dessus du mur ont eu lieu derrière ces encoches, où l'effet de protection de la recharge était moins efficient. Les débordements plus importants au niveau de ces encoches ainsi qu'à l'est de la recharge montrent que la présence de la recharge a un effet de protection et diminue considérablement le franchissement des vagues au-dessus du mur de la promenade. Par contre, dans un contexte où la recharge semble s'éroder rapidement, notamment lors de tempêtes côtières, cet effet de protection diminuera avec le temps.

Figure 40. Recul du front de la recharge entre octobre 2014 et janvier 2016

| Figure 40. Recul du front de la recharge entre octobre 2014 et janvier 2016 ..... | 48 |

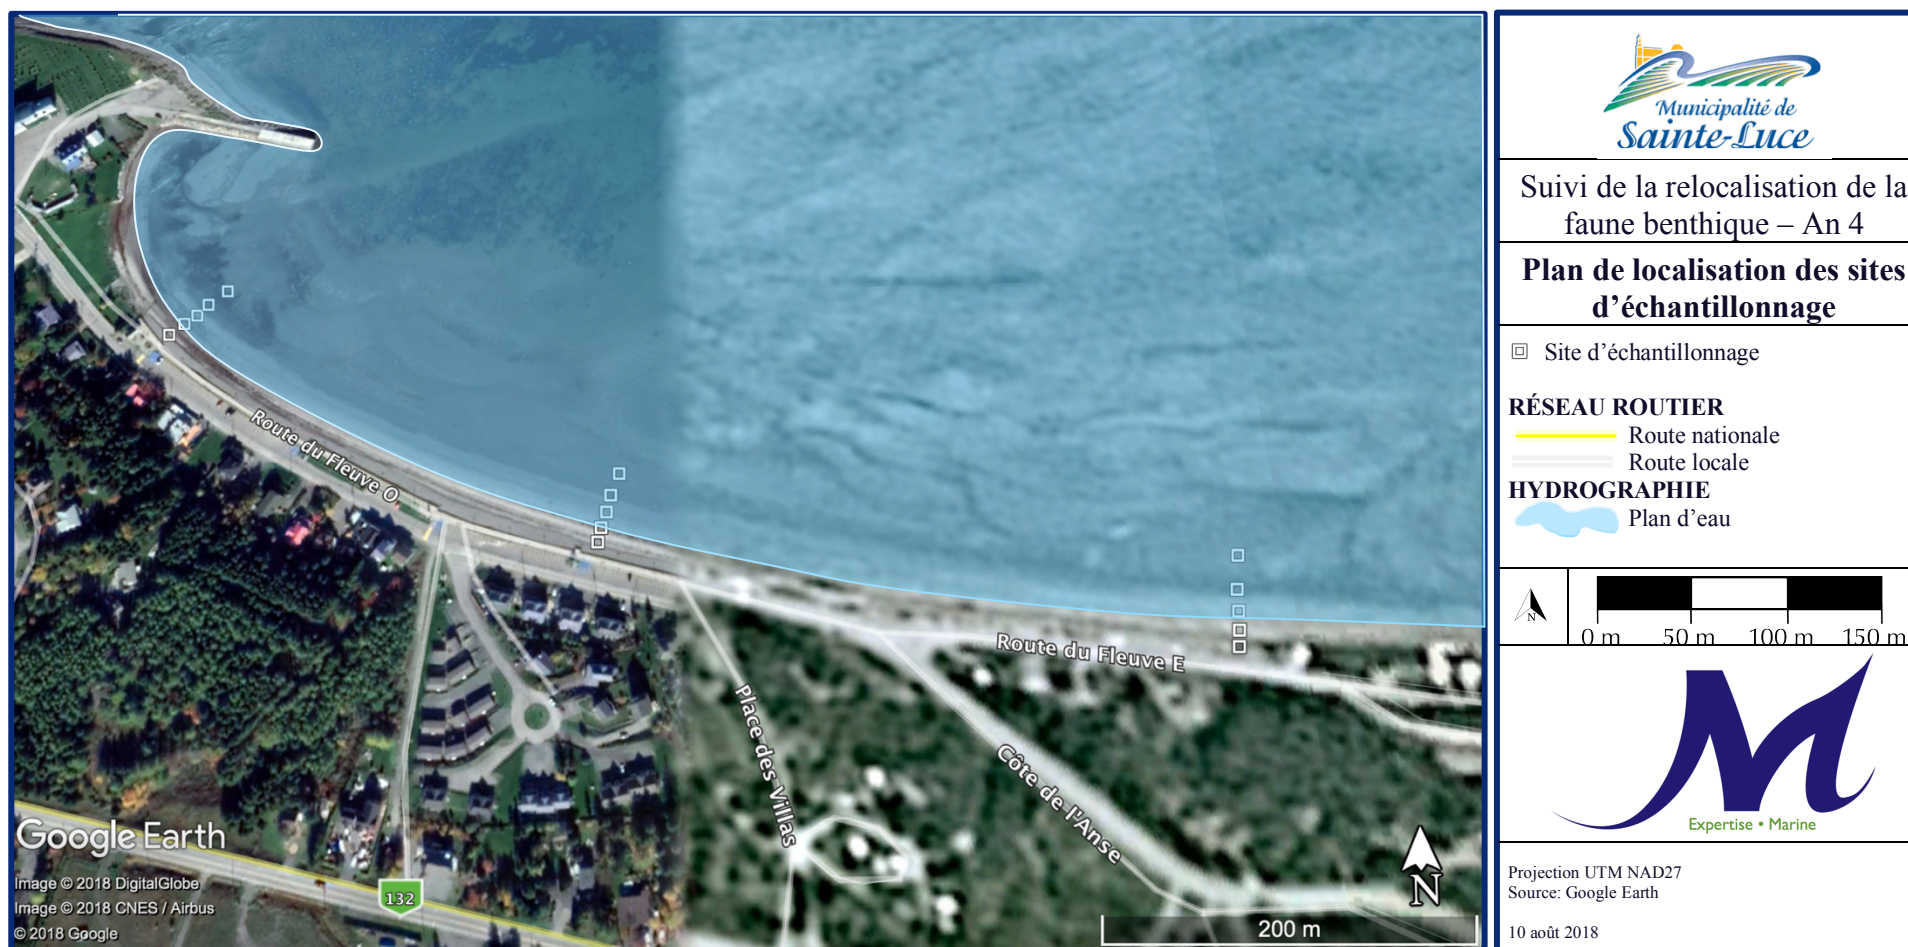
Figure 2. Plan de localisation des transects et points d'échantillonnage dans l'Anse aux Coques

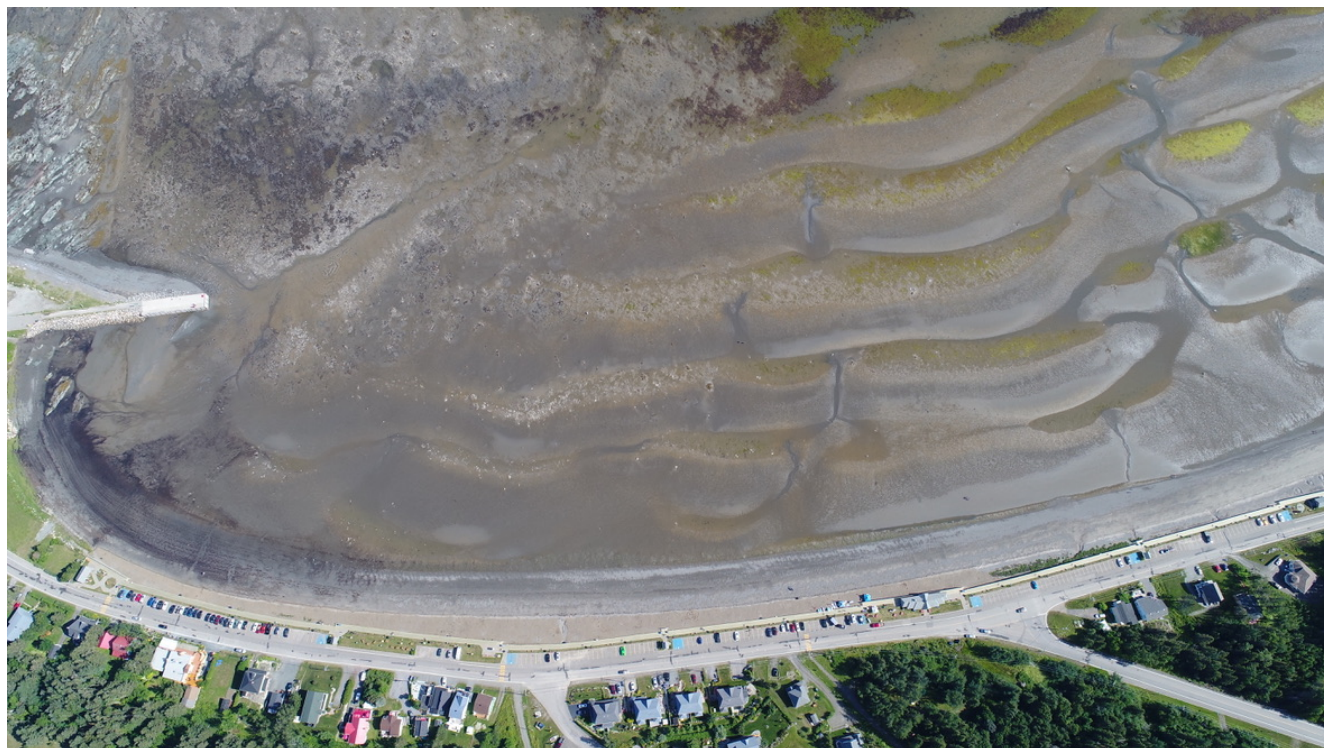
**Figure 3. Imagerie par drone à 500 m montrant la zone intertidale (zone de marées) de l'Anse aux Coques à marée basse.**

Dans la section Ouest de l'Anse aux Coques, on retrouve une zone anoxique de quelques dizaines de mètres carrés. Le reste de la baie est caractérisé par un sédiment exogène de type gravier couvrant 530 mètres de plage à partir de l'extrémité ouest, sur une largeur d'environ 12 mètres.

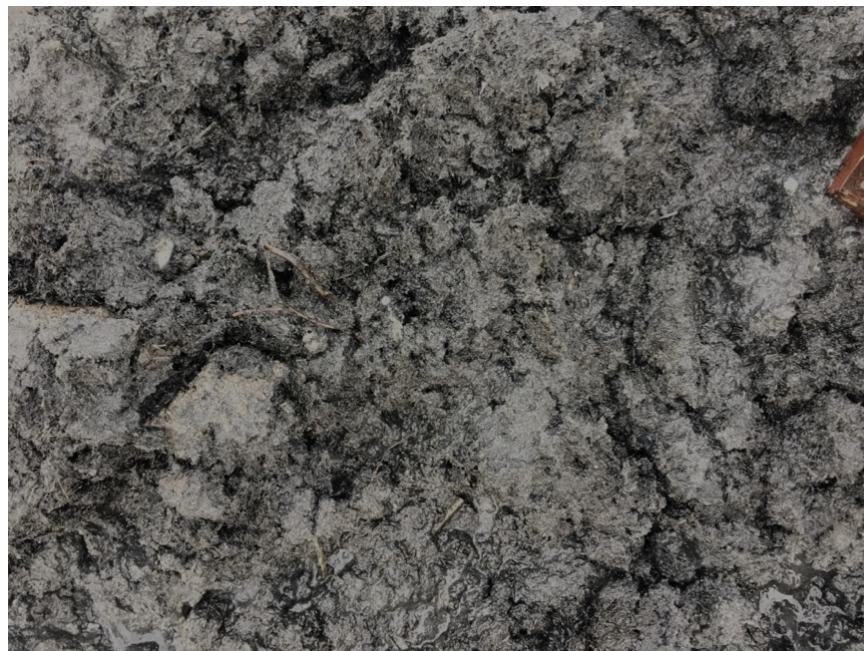
**Figure 5. Sédiment anoxique - Échantillon 135**

Une zone de sédiments noirs et odorants est présente sur le secteur ouest de l'Anse aux Coques (Figure 6) et reconnaissable dans les échantillons (Figure 5). Ce type de sédiment est caractéristique des zones anoxiques (manque d'oxygène). Un tel substrat n'est pas favorable à la croissance de bivalves, incluant la mye commune.

Cependant, le fort taux de limon (vase et argile) dans l'échantillon 150 peut présenter un risque de colmatage pour ces organismes filtreurs, alors que l'anoxie présente dans l'échantillon 135 suggère de piètres conditions d'oxygène, un élément essentiel à la croissance de cette espèce.

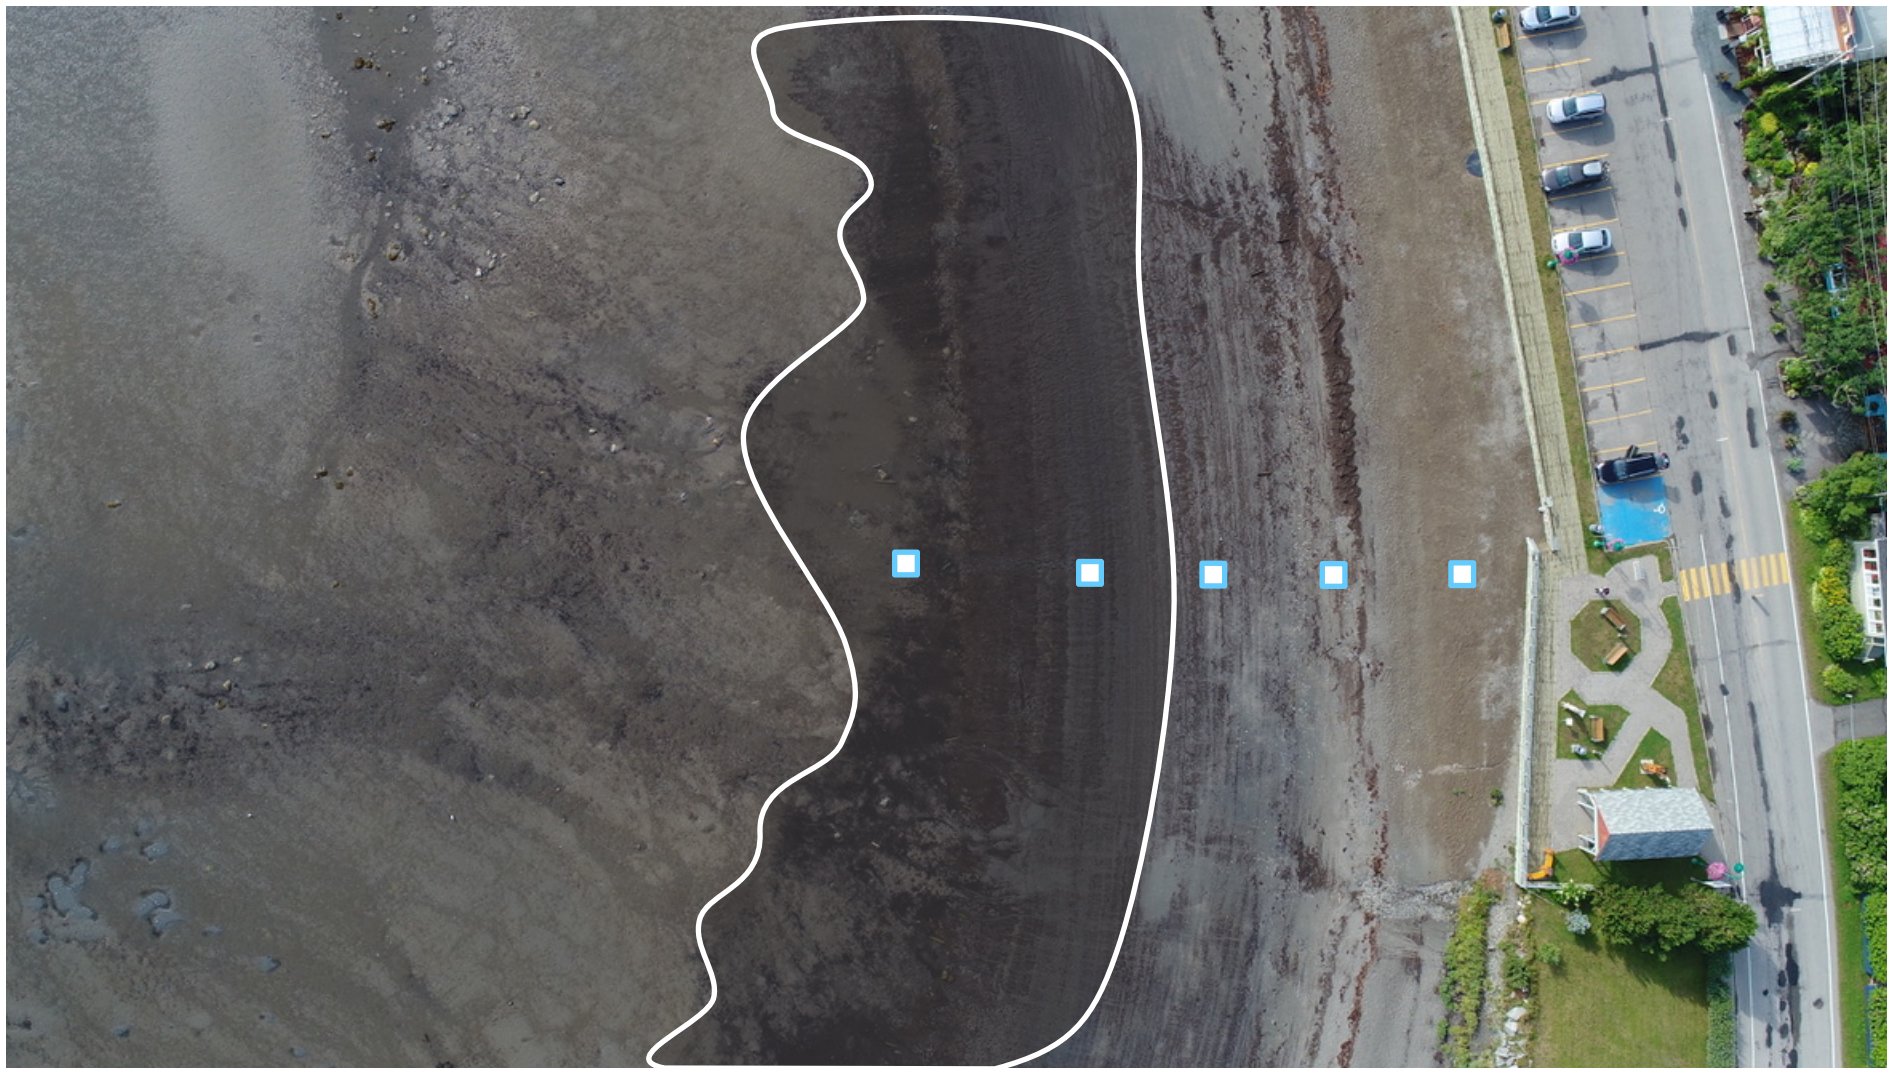
Figure 6. Imagerie par drone du transect 1 à 100 mètres. Disposition des échantillons 105, 115, 125, 135 et 150. La zone identifiée en gris foncé est composée de sédiments anoxiques.

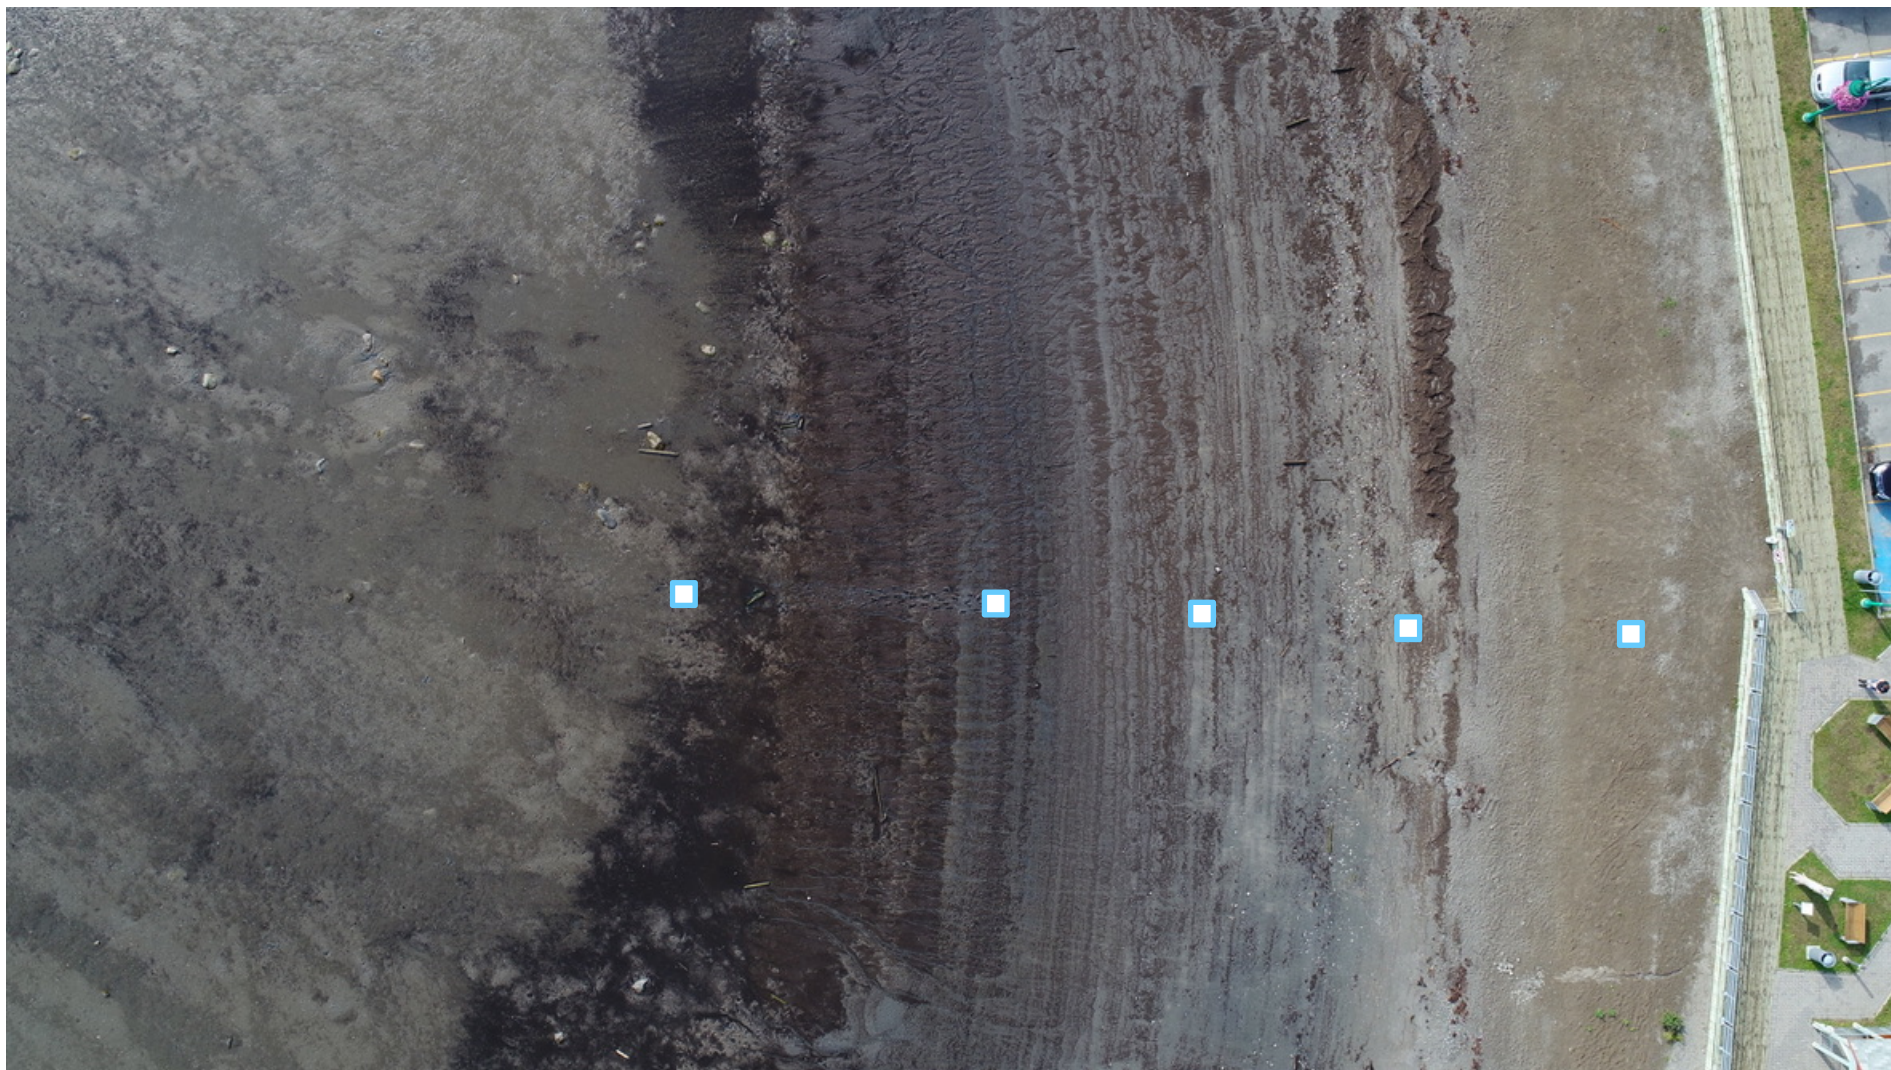
Figure 7. Imagerie par drone du transect 1 à 60 mètres. Disposition des échantillons 105, 115, 125, 135 et 150.

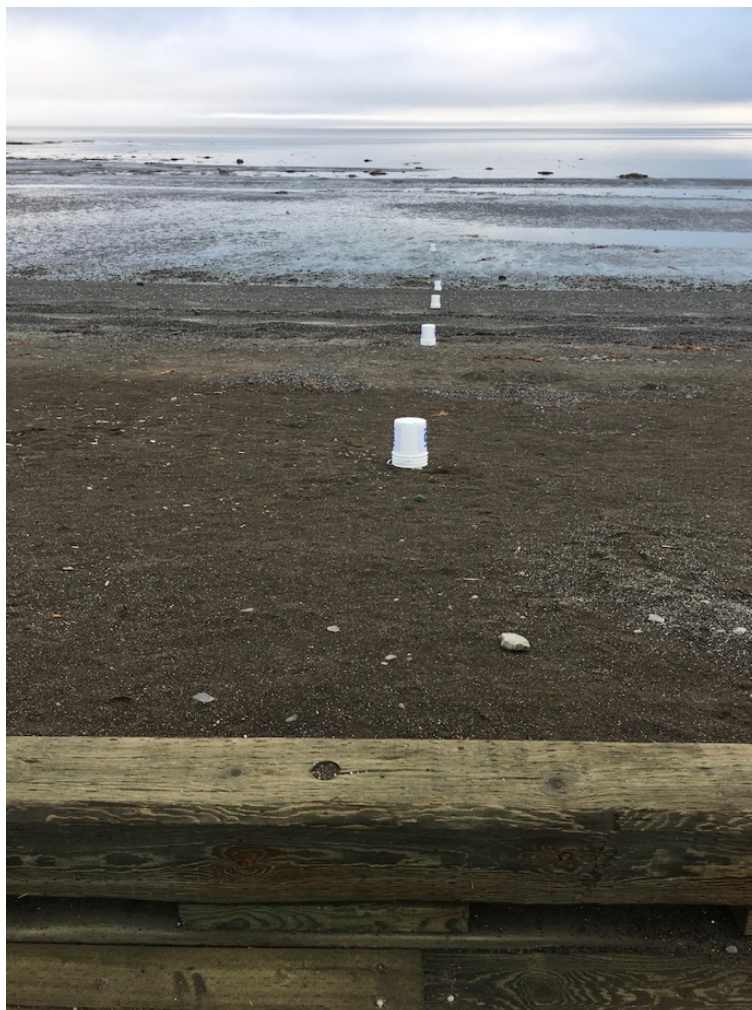
**Figure 8. Disposition des échantillons sur le transect 2**

Le **transect 2** (section centrale de la zone d'étude) est caractérisé par une granulométrie de sédiments mixtes dominée par le sable en haut de plage (échantillons 205 et 215) à des sédiments mixtes plus grossiers (225), et qui passe graduellement à un sédiment de sable en fin de transect, au niveau de la zone intertidale (échantillons 235 et 250) (Figure 9, Figure 10). Le gravier de remblai, non indigène au secteur, et composé de gravier et de fines particules de vase, couvre les 10 premiers mètres du transect à partir du mur (Figure 8).

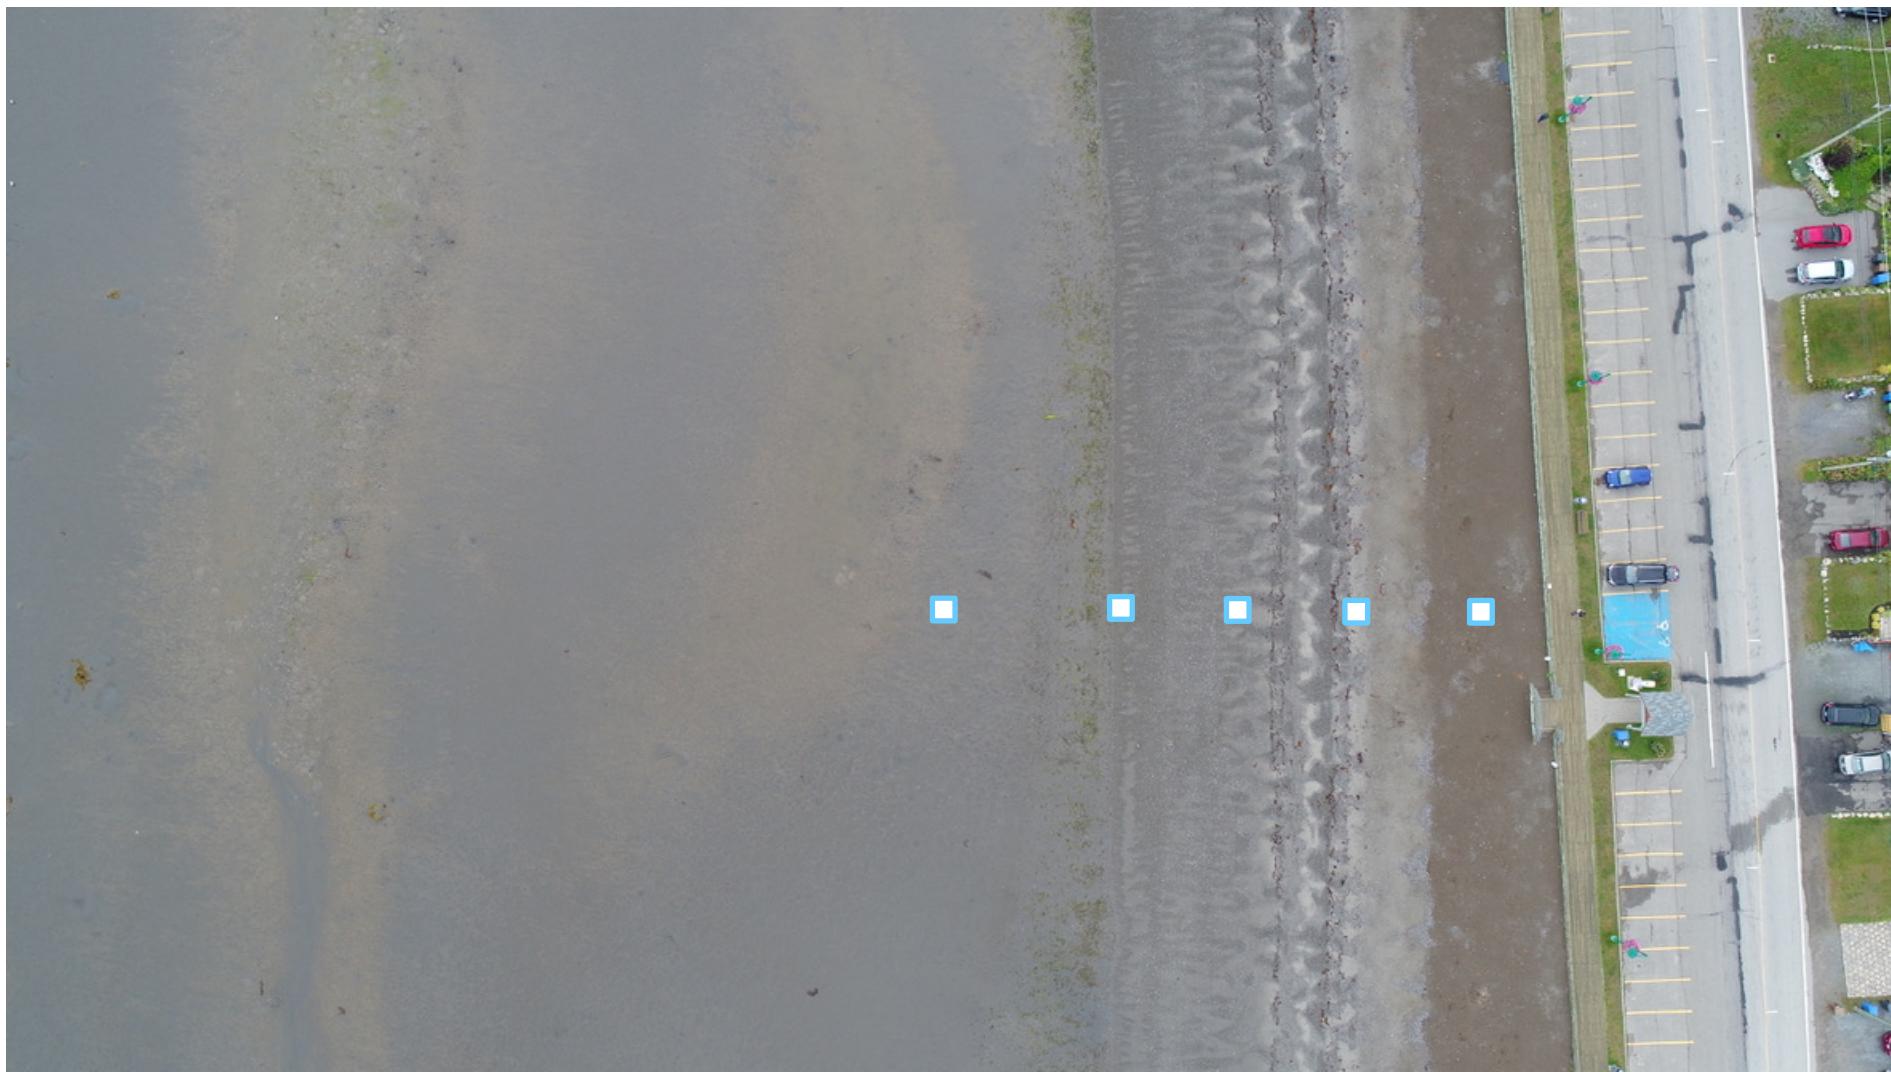
Figure 9. Imagerie par drone du transect 2 à 100 mètres. Disposition des échantillons 205, 215, 225, 235 et 250.

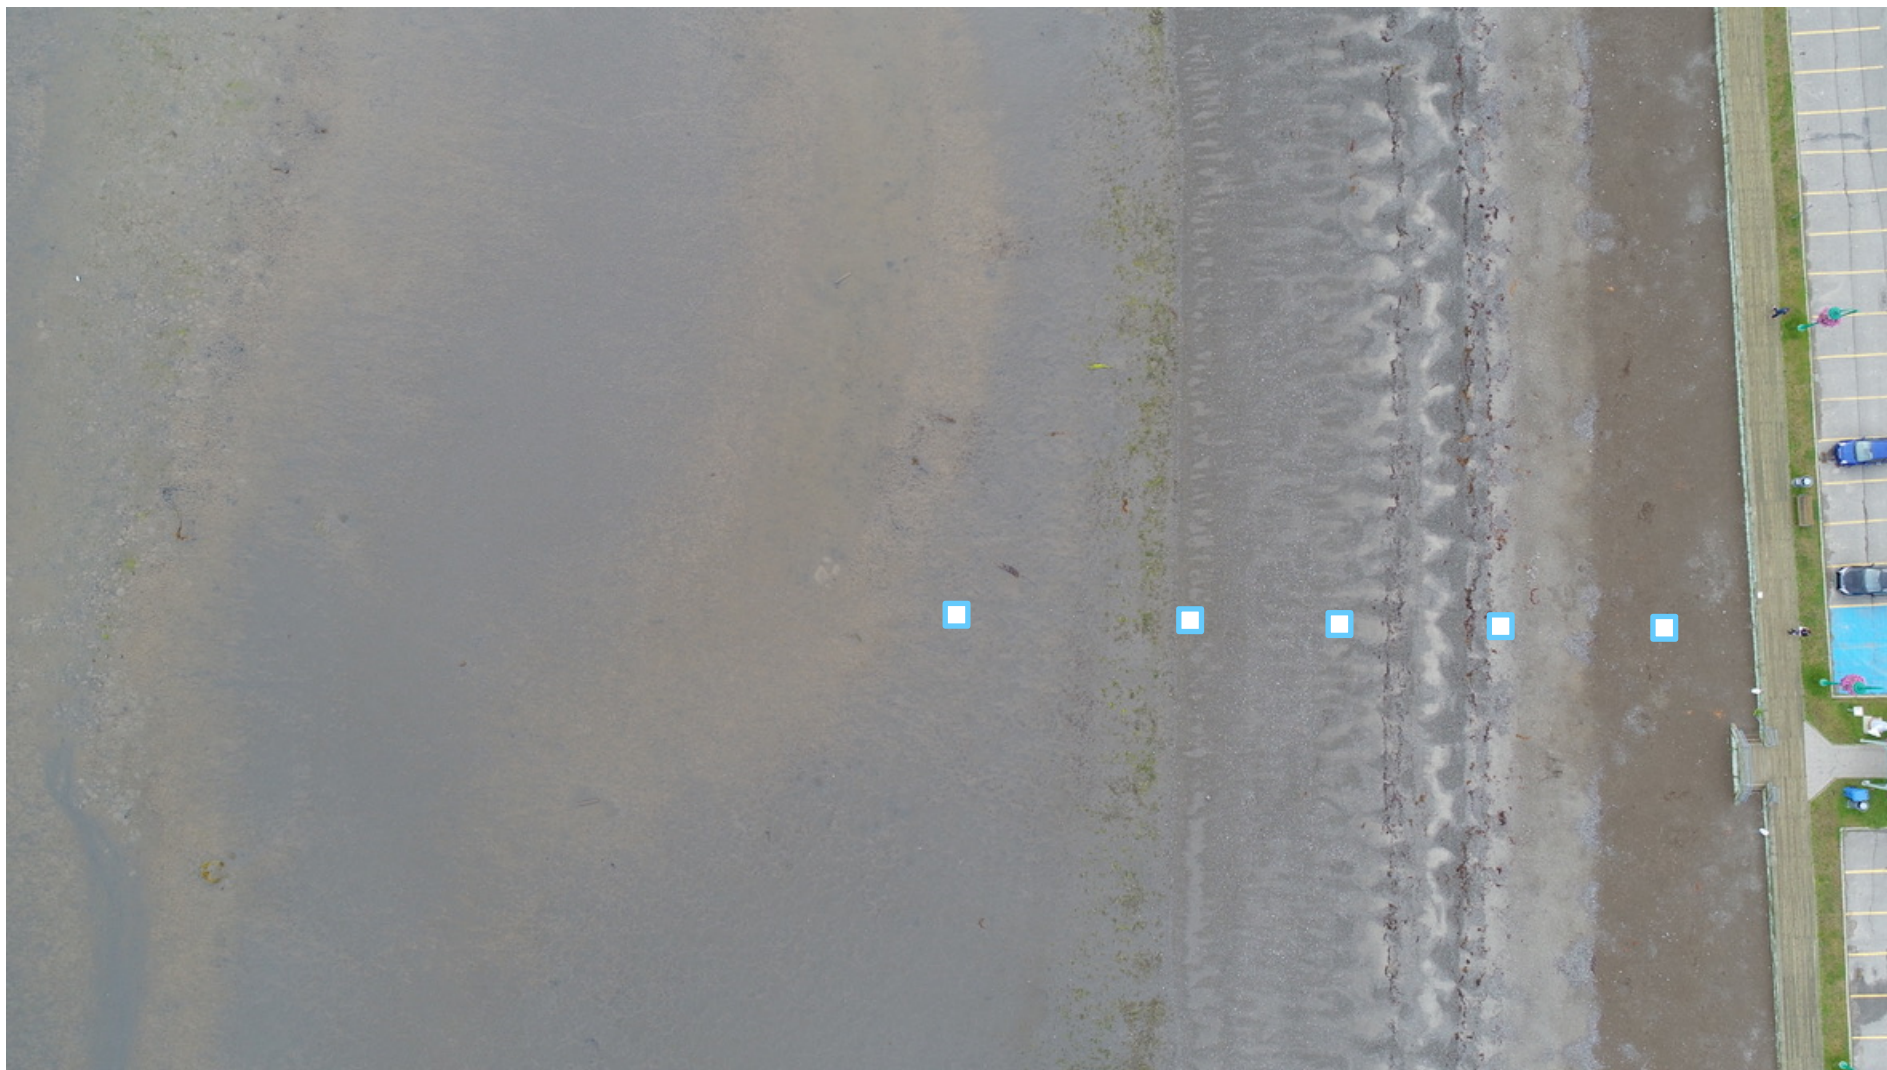
Figure 10. Imagerie par drone du transect 2 à 60 mètres. Disposition des échantillons 205, 215, 225, 235 et 250.
