# Suivi géomorphologique de la plage de Sainte-Luce à la suite d'une recharge en sédiments grossiers (2014-2016) Rapport final

**Rapport remis  
à la municipalité de Sainte-Luce**

**Juin 2017**

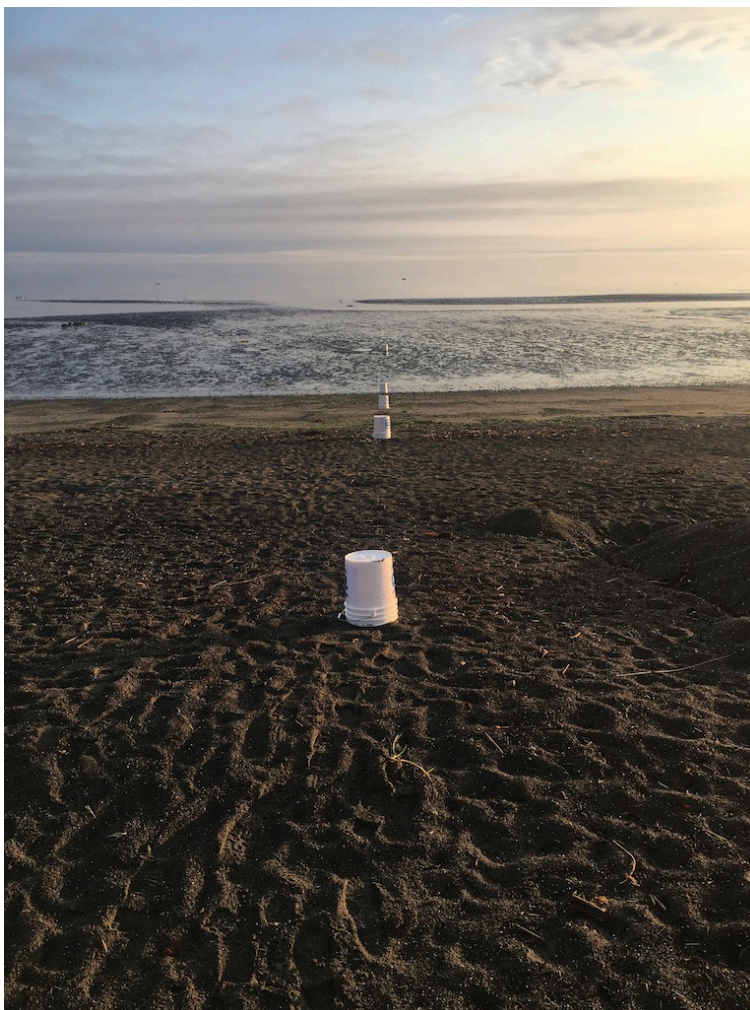
**Figure 11. Disposition des échantillons sur le transect 3**

Le **transect 3** (section la plus à l'est de la zone d'étude) est caractérisé par une granulométrie de sédiments mixtes de petite taille en haut de plage (échantillons 305, 315 et 325) à des sédiments mixtes plus grossiers (335), et finalement un sédiment sableux en fin de transect (échantillon 350) (Figure 12, Figure 13). Le gravier de remblai n'est pas présent sur cette section de la baie (Figure 11).

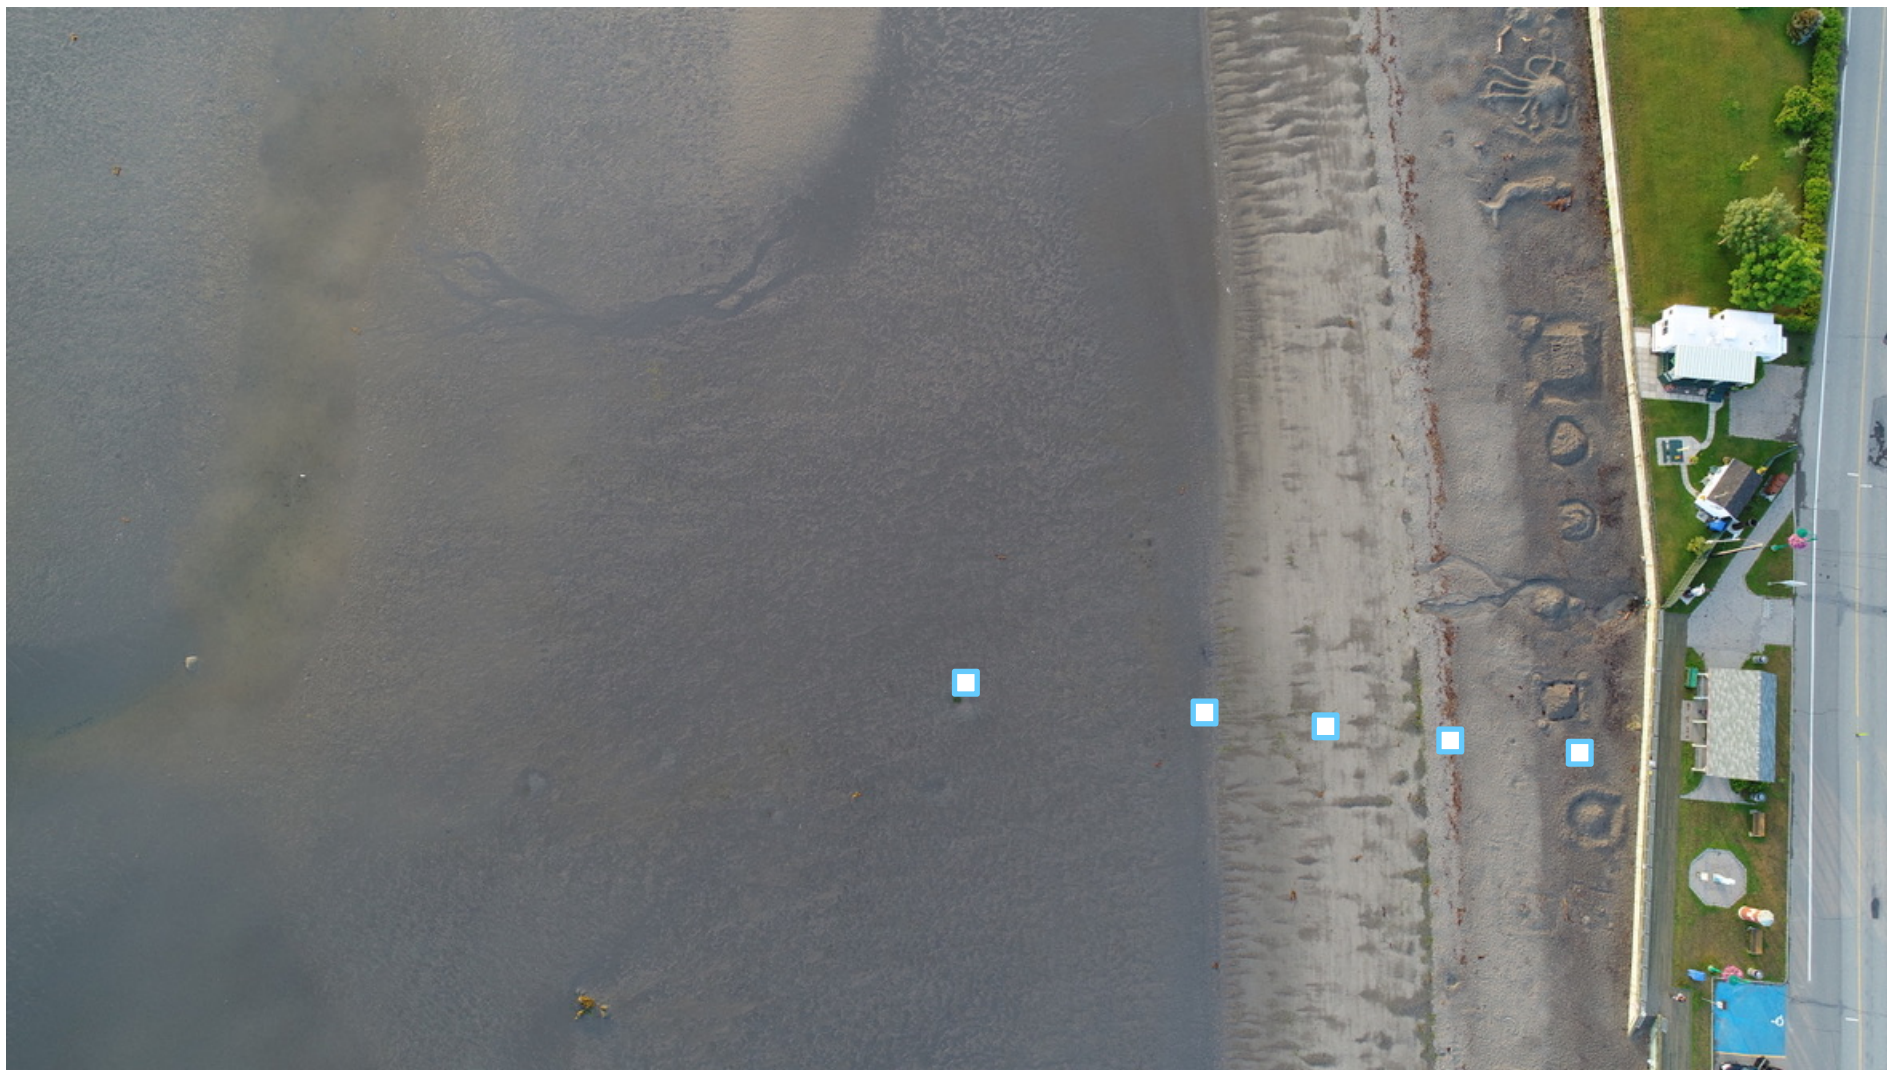
Figure 12. Imagerie par drone du transect 3 à 100 mètres. Disposition des échantillons 305, 315, 325, 335 et 355.

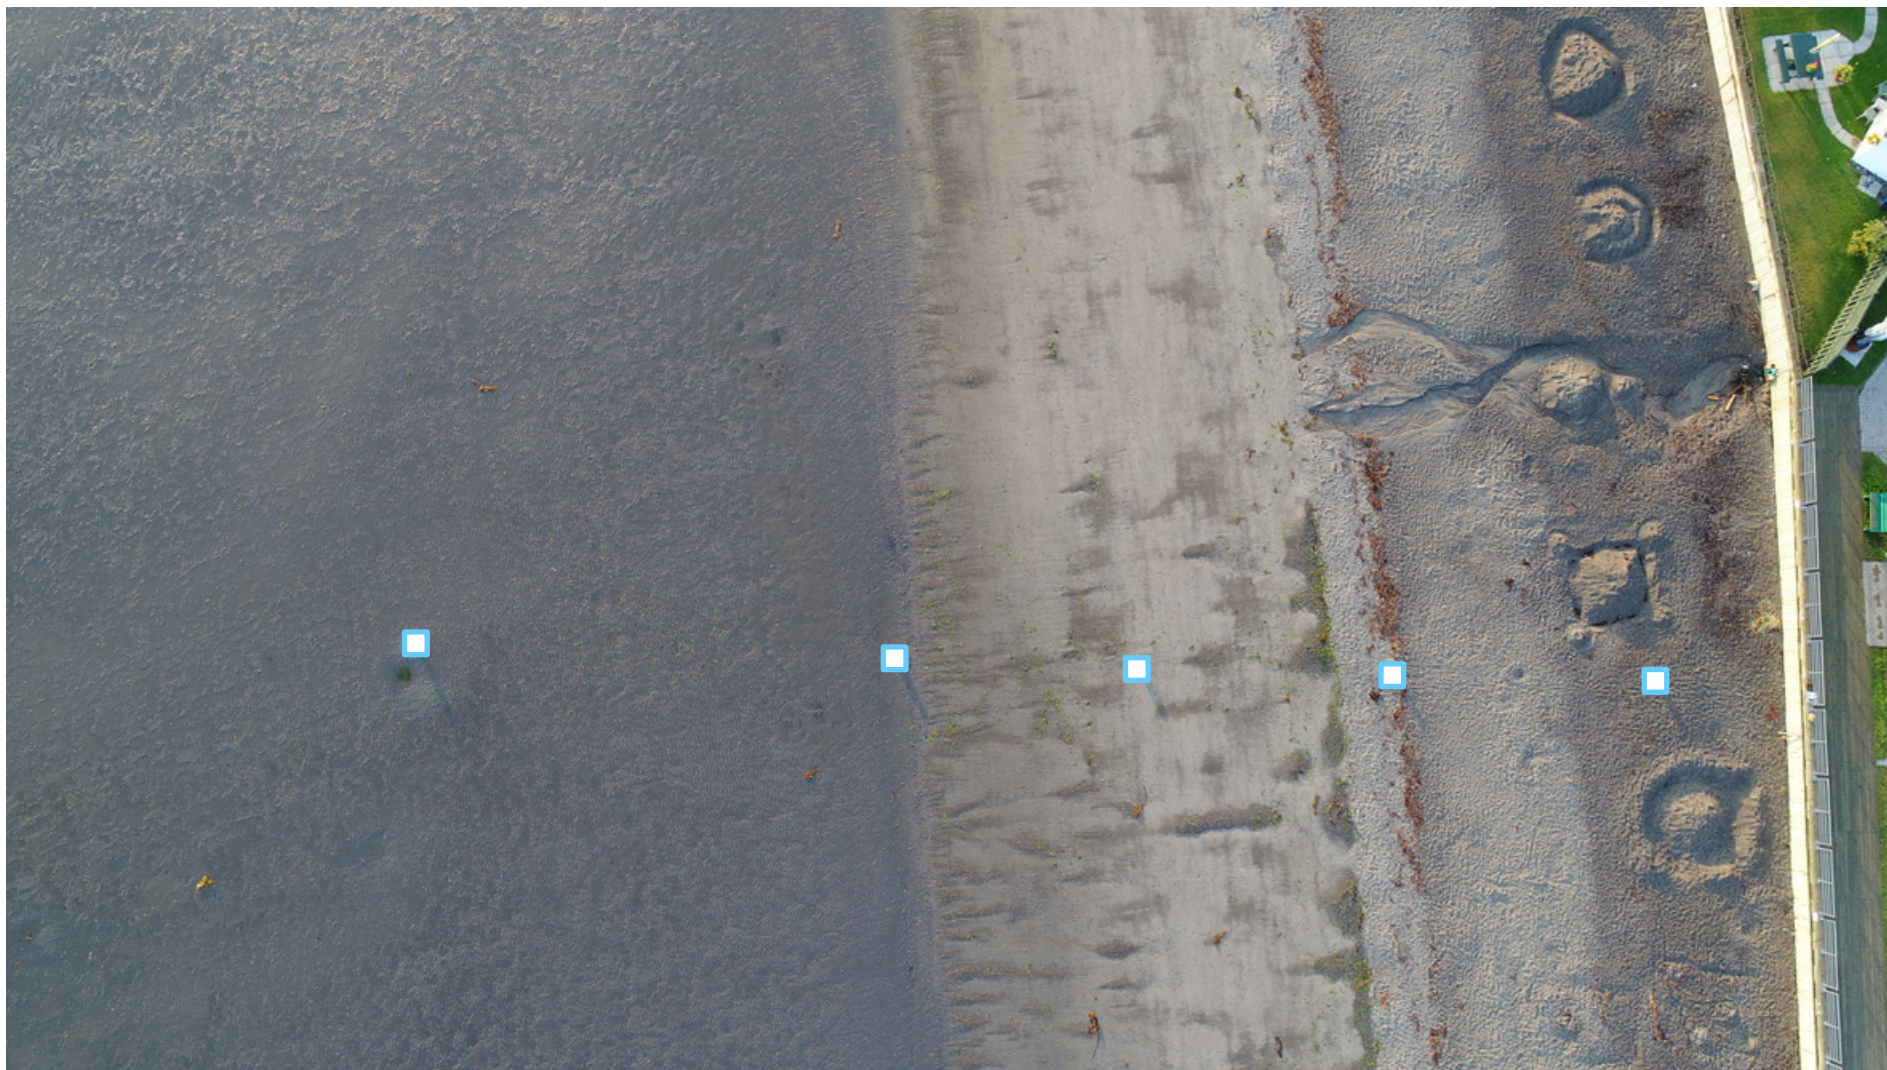
Figure 13. Imagerie par drone du transect 3 à 60 mètres. Disposition des échantillons 305, 315, 325, 335 et 355.

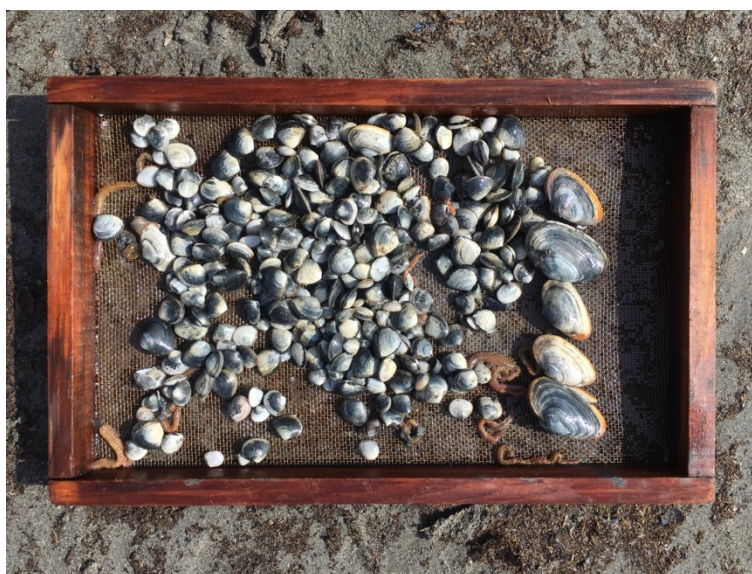
Figure 14. Récolte - Échantillon 150

Le **transect 1** est celui qui présente la plus grande abondance de bivalves (myes communes surtout mais aussi macomes baltiques), et ce dans la zone la plus profonde (échantillon 150, Figure 14). Ces bivalves se retrouvent dans le substrat fin et sableux. C'est dans ce transect que les myes sont les plus abondantes (477 au total), et il y a une prédominance de juvéniles de petite taille (71% d'individus de la classe 5-10 mm). Seulement un et six individus vivants ont été retrouvés dans l'échantillon 125 et 135, respectivement (Figure 15, Figure 16), qui comportaient aussi beaucoup de coquillages vides et d'individus morts.

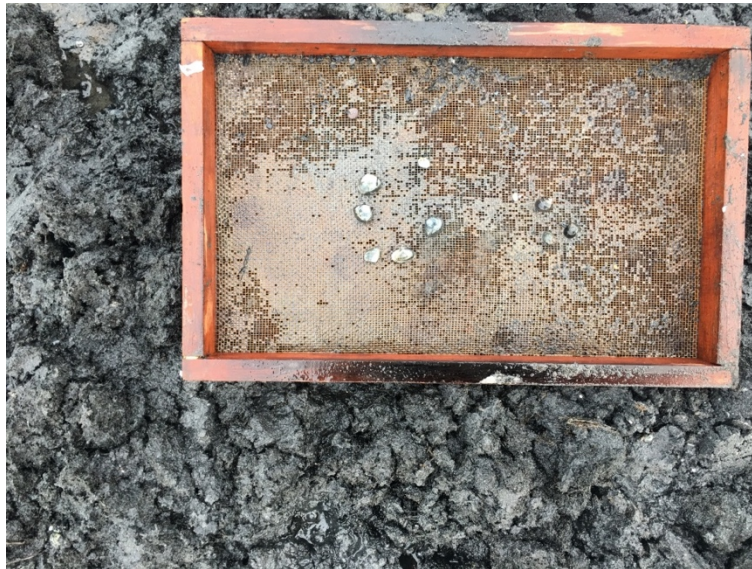
**Figure 15. Récolte - Échantillon 135**

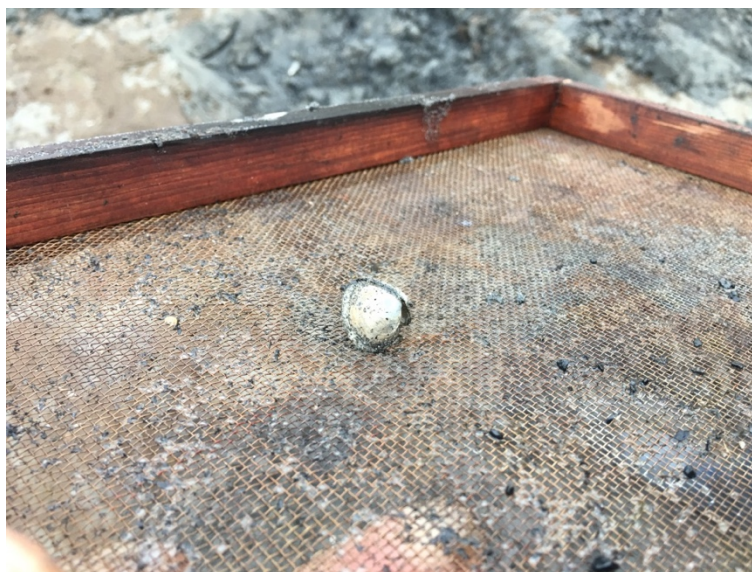
**Figure 16. Récolte - Échantillon 125**

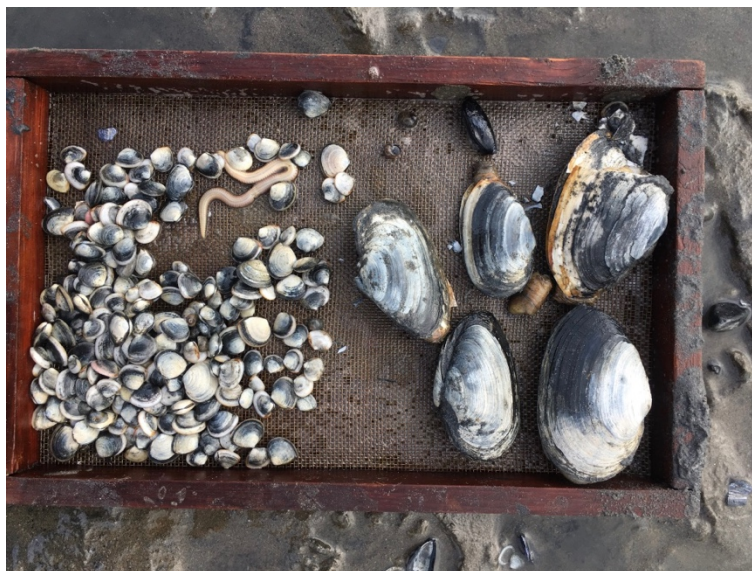
Figure 17. Récolte - Échantillon 250

Il n'y a qu'un seul échantillon du **transect 2** qui présente une présence de myes communes et de macomes baltiques (avec encore une fois une prédominance de myes), et c'est celui qui est le plus avancé dans la zone intertidale, à 50 mètres du mur de la plage. On y retrouve une dominance de myes communes (92 myes *vs* 7 macomes) de plus grande taille (10-50 mm) qui se retrouvent aussi dans le substrat le plus sableux de tout le transect (Figure 17). C'est dans cet échantillon que nous avons retrouvé les plus grosses myes de toute la baie, certaines pouvant atteindre 10 cm. Dans l'échantillon 235, qui comportant un substrat favorable, nous avons retrouvé une très grande quantité de coquillages de bivalves morts (Figure 18).

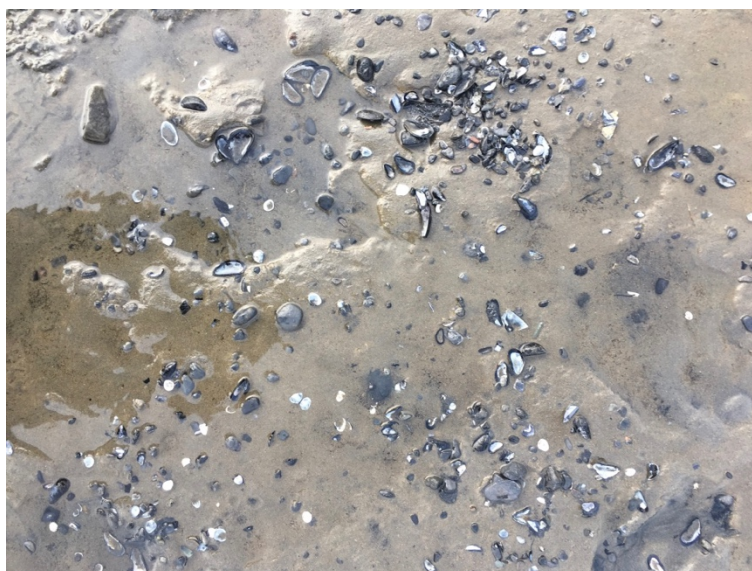
Figure 18. Échantillon 235 - Bivalves morts

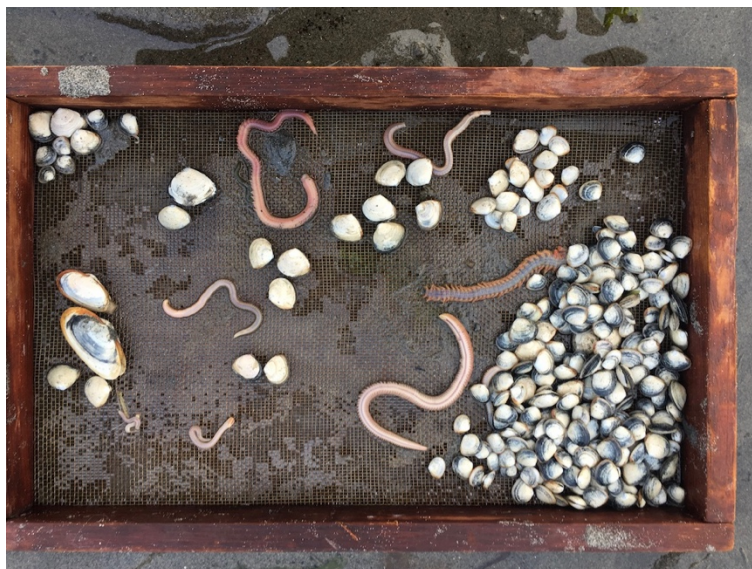
**Figure 19. Récolte - Échantillon 355**

Dans le **transect 3**, les myes et les macomes sont observés dans l'échantillon le plus au large (355; Figure 19) et seulement des myes, en plus petit nombre, dans l'échantillon 335 (Figure 20). La présence de ces bivalves est encore une fois reliée à un substrat de sable. C'est dans cet échantillon, qui est aussi celui ayant le substrat le plus sableux de toute la zone d'étude (94% de sable) qu'on retrouve la plus grande proportion de juvéniles de petite taille (92% d'individus de la classe 5-10 mm) pour les myes communes.

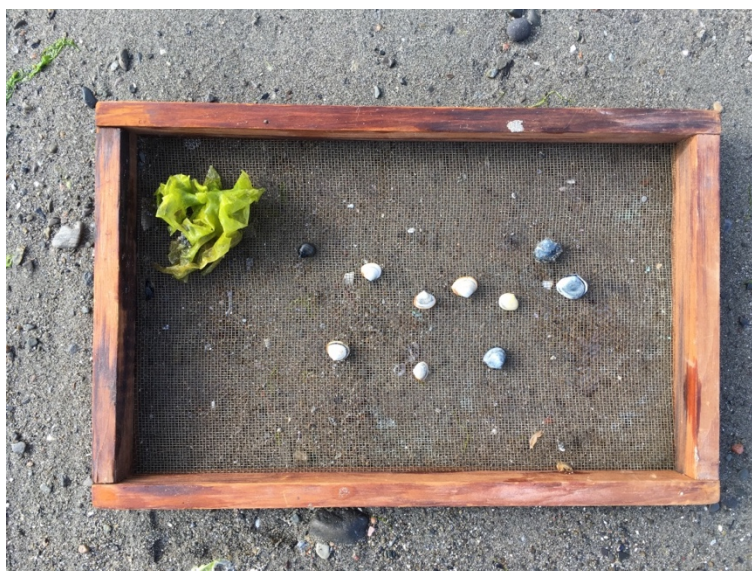
**Figure 20. Récolte - Échantillon 335**
