**Inventaire du milieu aquatique
Projet éolien Lévesque**

Rapport technique préliminaire

N/D : H09-27-16

6 octobre 2016

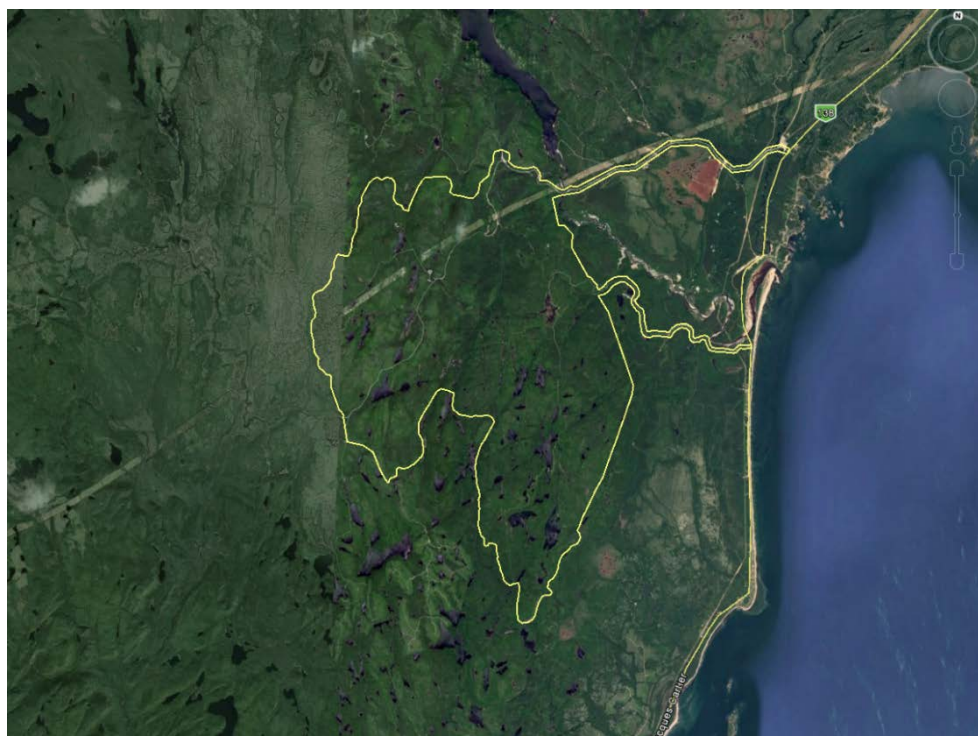
Figure 1. Localisation du projet

La Figure 1 montre la localisation du projet éolien projeté dans son contexte régional. La zone d'étude se trouve dans la MRC de Sept-Rivières. La zone d'étude couvre une superficie d'environ 113,1 km² (11 310 ha). La zone d'étude comprend des monts d'une élévation d'environ 400 m. Une partie appréciable des écosystèmes y est perturbée par la coupe forestière.

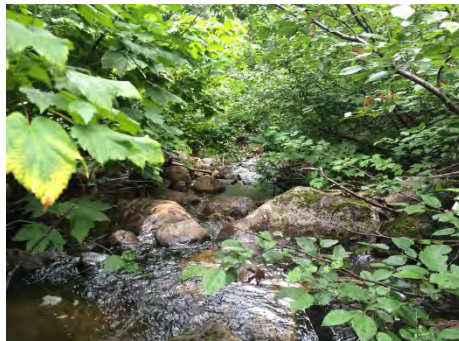
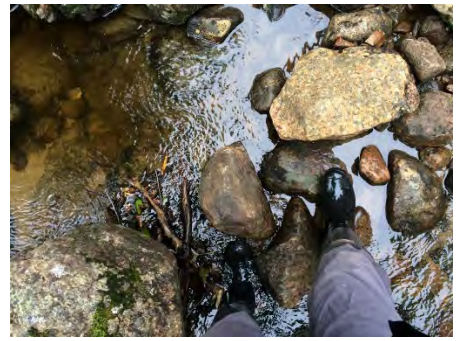
T15

Autre : potentiel Infranchissable

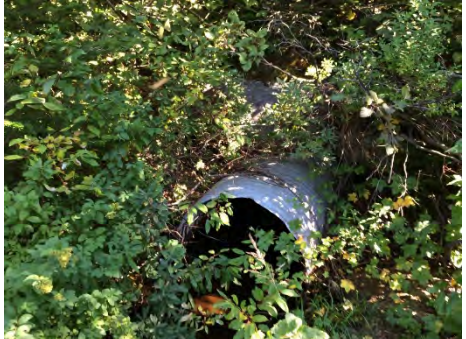
<p>Autre : intérieur du ponceau</p>

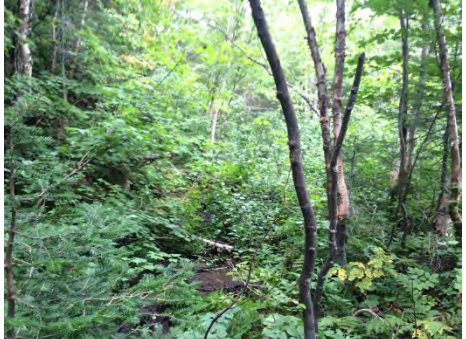
A photograph showing the upper section of a forest stream. The water is clear and flows over a bed of rocks and fallen branches. The surrounding forest is dense with green foliage and trees.	<p>Aval</p>

A photograph showing the lower section of a forest stream. The water is clear and flows over a bed of rocks and fallen branches. The surrounding forest is dense with green foliage and trees.	<p>Substrat</p>

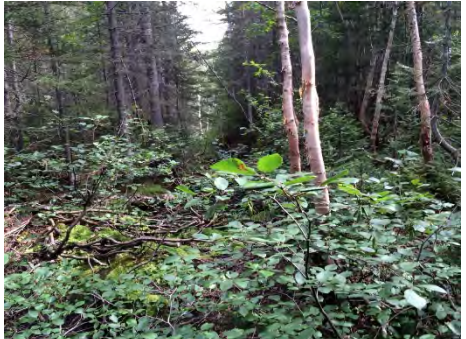
A photograph showing the upper section of a forest stream. The water is clear and flows over a bed of rocks and fallen branches. The surrounding forest is dense with green foliage and trees.	<p>Aval</p>

A photograph showing the lower section of a forest stream. The water is clear and flows over a bed of rocks and fallen branches. The surrounding forest is dense with green foliage and trees.	<p>Substrat</p>

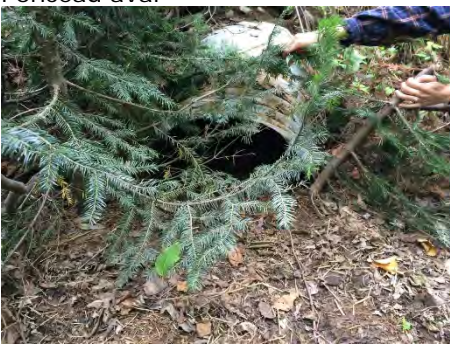
Autre : intérieur du ponceau
