Consultation publique sur la gestion de l'eau au Québec

par **Pierre Demers**, biologiste
Faune et Parcs Québec

Exemple de cohabitation ichtyofaune-hydroélectricité

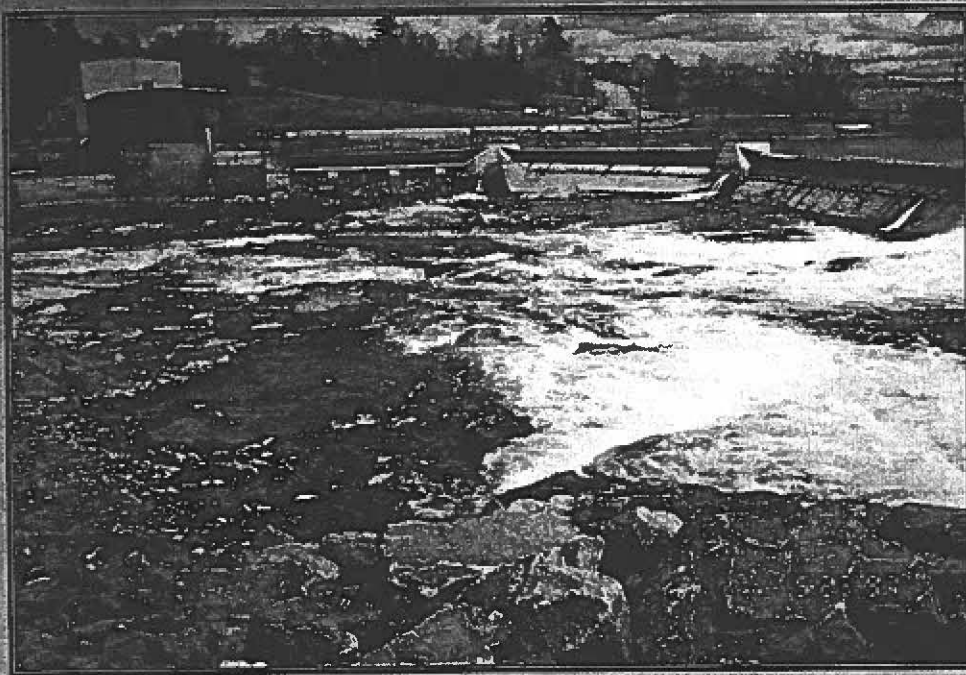
Secteur aval immergé

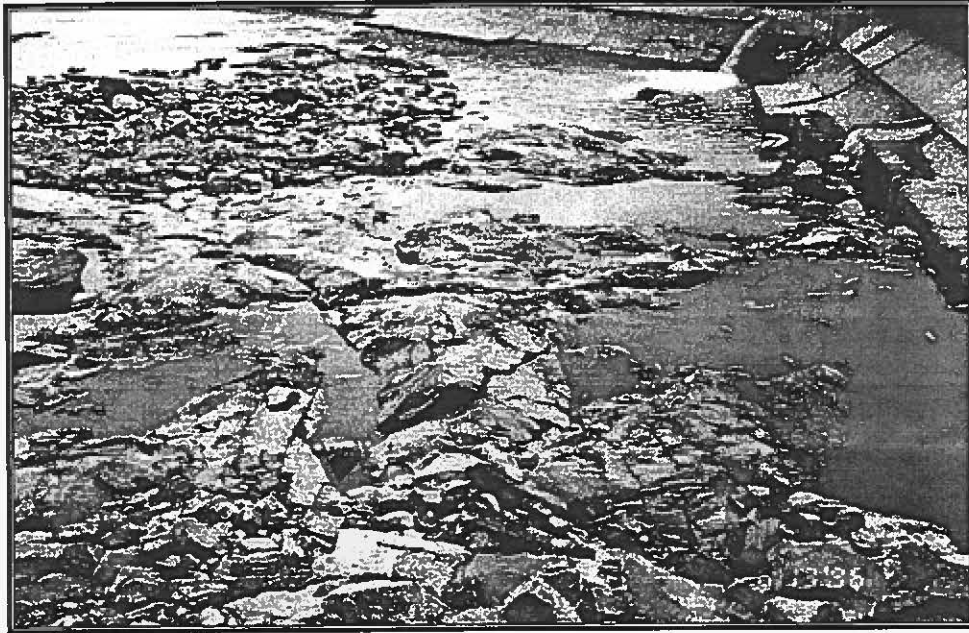
Le 27 mai 1996, une mortalité massive de poissons a été signalée au pied du barrage. Les hausses gonflées empêchant l'écoulement de l'eau sur environ 75 m, soit jusqu'au bassin situé à la sortie de la centrale. Le constat a permis d'identifier plusieurs centaines de poissons dont principalement du suceur rouge et du meunier noir. D'autres espèces tel le doré jaune, l'achigan à petite bouche et la truite arc-en-ciel ont été également observées. Le comportement grégaire des poissons en période de reproduction, principalement les deux premières espèces, a provoqué le piégeage des poissons sur un secteur de haut-fond au pied du barrage.

La mortalité des poissons a été provoquée par l'arrêt de l'écoulement de l'eau via le barrage. La présence de nombreuses roches et débris rocheux ne constituant pas le lit naturel du cours d'eau a fait percoler l'eau par les interstices et a retenu les poissons. Le matériel en place s'est avéré être le résidu des matériaux de construction nécessaires à l'installation des hausses gonflables (chemin d'accès).

Secteur aval exondé (13 juin 1996)

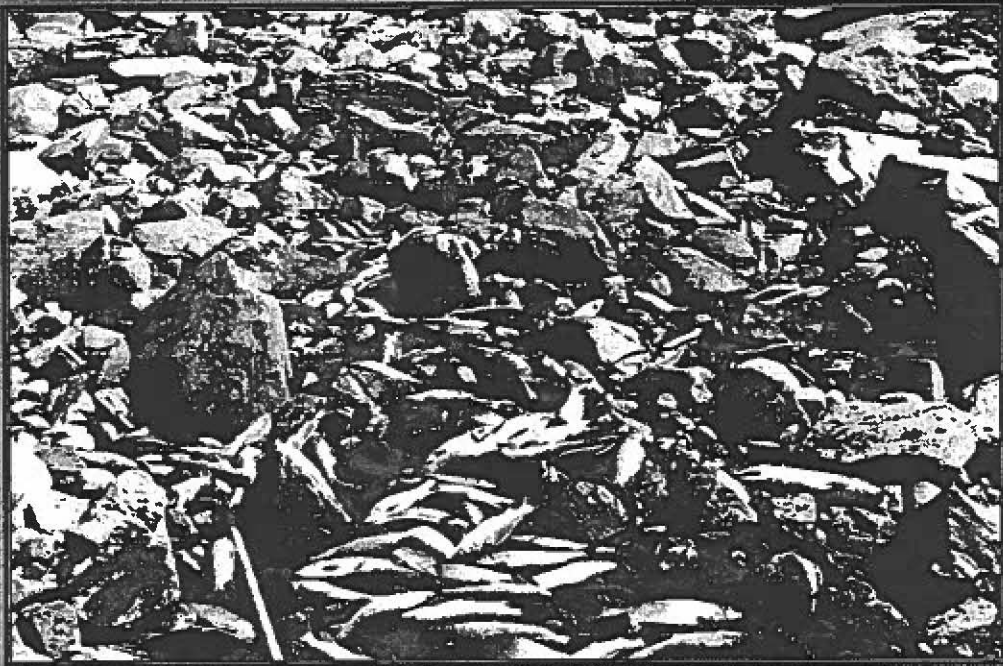
Mortalité de poissons (13 juin 1996)

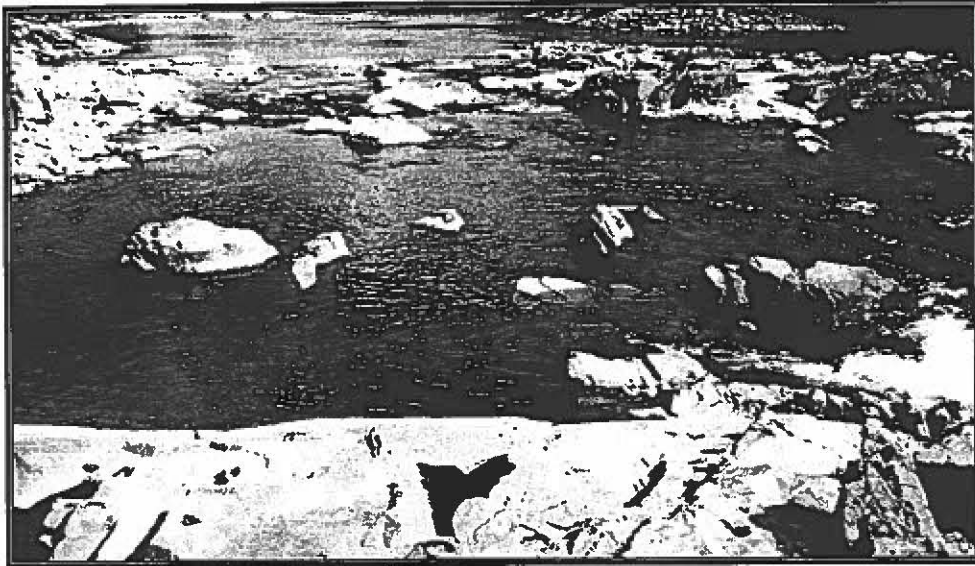
Canalisation de l'écoulement en fonction de la topographie (18 septembre 1997)

Un débit écologique a été déterminé en fonction de cette topographie, soit les chenaux naturels creusés dans la roche en place. Un débit empirique permettant l'écoulement de l'eau dans chaque chenal et dans les fosses naturelles, assurait la circulation des poissons en tout temps, évitant leur rétention et leur perte.

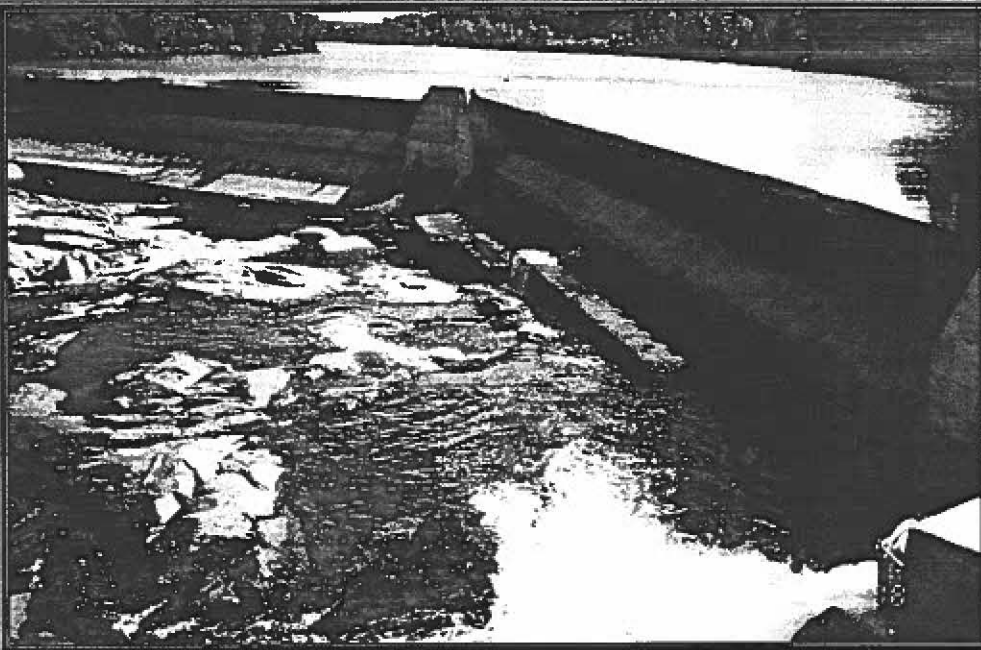
Écoulement via le pertuis ($2 \text{ m}^3/\text{s}$)

Un comité de vigilance a été formé, composé des municipalités riveraines, de l'association de chasse et de pêche locale, du propriétaire de la centrale et du ministère de l'Environnement et de la Faune. Une autorisation ministérielle oblige le gestionnaire à respecter un débit minimal à l'exutoire de la centrale (20 m³/s), un débit minimal via le barrage durant la période de reproduction des poissons (jusqu'au 20 juin), puis un débit écologique permanent de 2 m³/s via le pertuis foré dans le barrage.

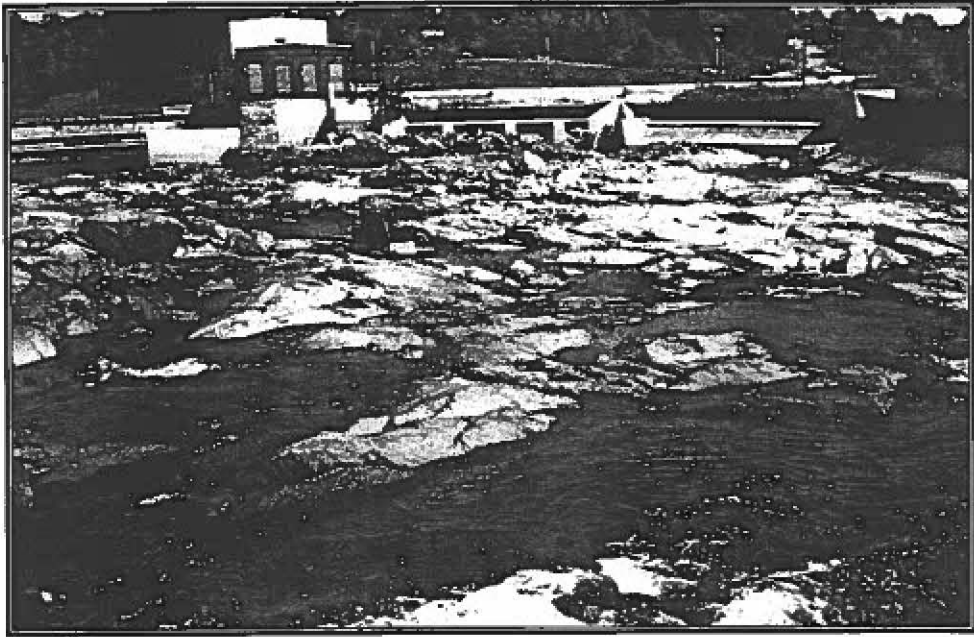
Secteur aval avec écoulement minimal

Le gestionnaire de la centrale doit maintenir en période d'étiage un écoulement le plus régulier possible par le barrage. Les fermetures des sections se font progressivement et le niveau de l'eau du réservoir est maintenu relativement stable.
