**DIAGNOSTIC ENVIRONNEMENTAL
DE LA RIVIÈRE AUX BROCHETS**

**MUNICIPALITÉS DE
FRELIGHSBURG, STANBRIDGE, BEDFORD (CT),
BEDFORD (V), NOTRE-DAME-DE-STANBRIDGE,
SAINT-PIERRE-DE-VÉRONNE-À-PIKE-RIVER ET SAINT-ARMAND-OUEST**

**MINISTÈRE DE L'ENVIRONNEMENT ET DE LA FAUNE DU QUÉBEC
AOÛT 1994**

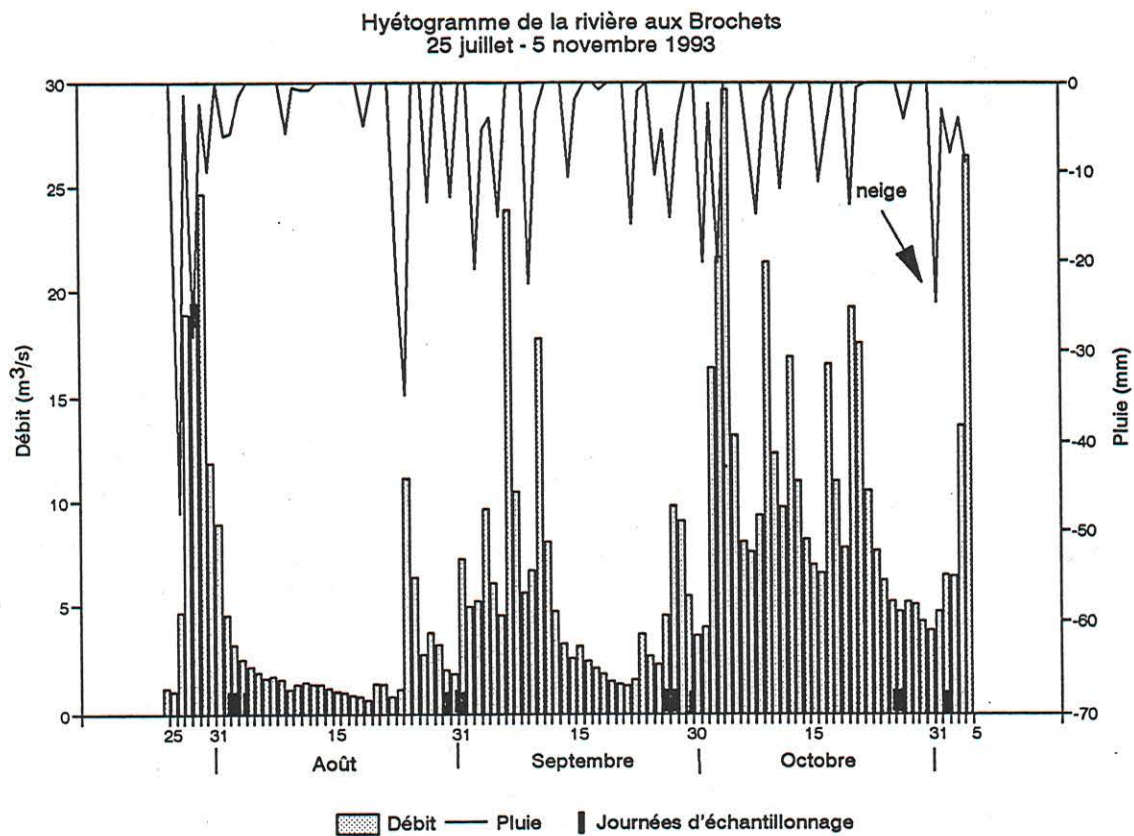
Figure 2.1 DÉBITS MESURÉS À LA STATION HYDROMÉTRIQUE DE BEDFORD ET PRÉCIPITATIONS MESURÉES À LA STATION MÉTÉOROLOGIQUE DE PHILIPSBURG.

gique de Philipsburg, la station météorologique la plus représentative des conditions du bassin versant, montre que l'automne 1993 fut un automne plus pluvieux que la normale (période de 30 ans, de 1961 à 1991).

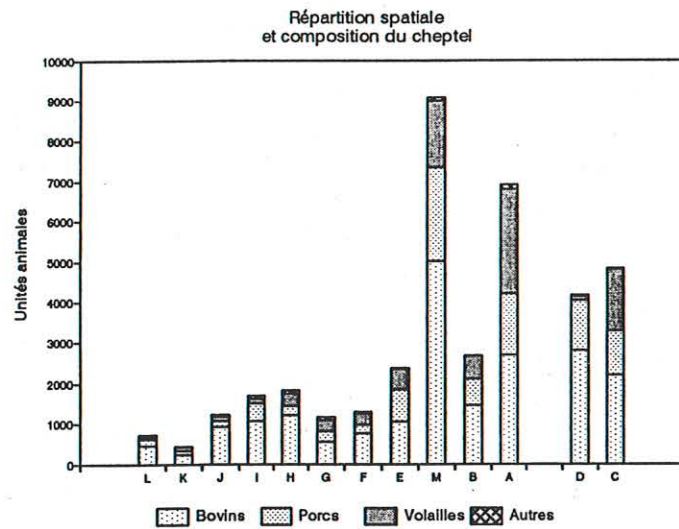
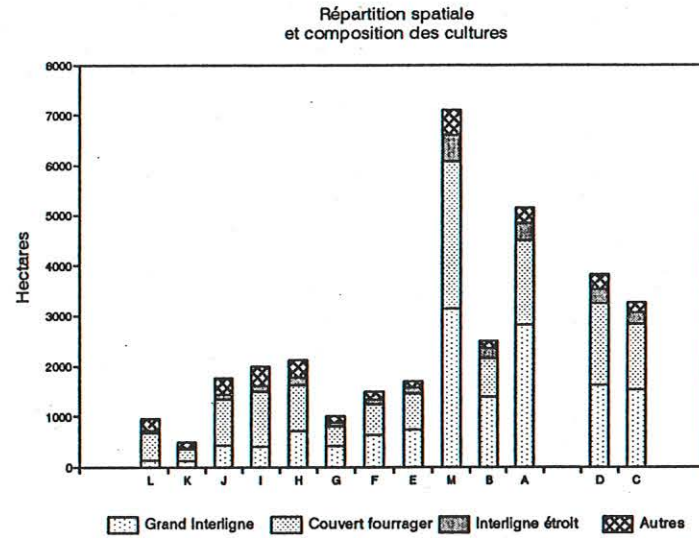
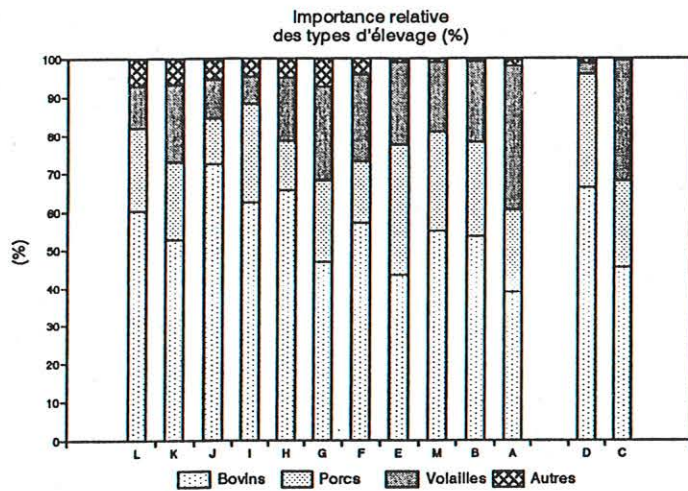
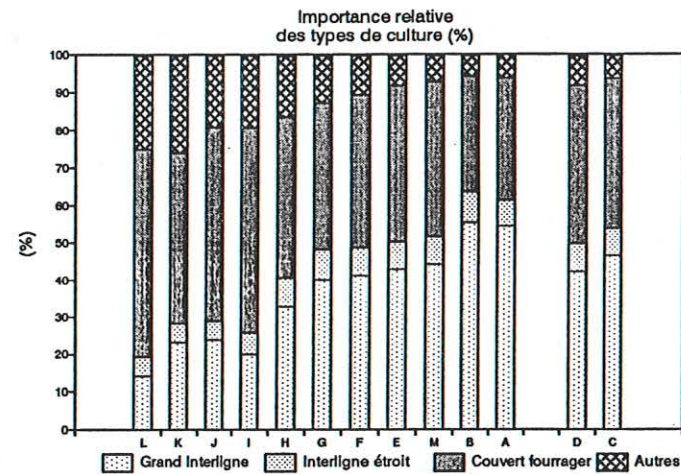
Figure 2.5 UTILISATION DU TERRITOIRE AGRICOLE DANS LE BASSIN DE LA RIVIÈRE AUX BROCHETS (MAPAQ, 1992; DMACP, 1993).

L: ruisseau et lac Selby K: rivière aux Brochets, amont J: rivière aux Brochets, mi-amont I: rivière aux Brochets Nord H: ruisseau Groat G: ruisseau Megs F: rivière aux Brochets mi-aval E: ruisseau Wallbridge M: ruisseau aux Morpions B: rivière Ewing A: rivière aux Brochets, aval D: ruisseau aux Morpions, amont C: ruisseau aux Morpions, aval

la quantité de matière organique, comme c'est le cas pour les municipalités de Notre-Dame-de-Stanbridge et Saint-Ignace-de-Stanbridge. Par contre, les bâtiments d'élevage pourraient créer un problème de qualité de l'eau semblable à celui causé par des rejets urbains. De fait, des pertes continues provenant de l'entreposage inadéquat des déjections animales pourraient entraîner une détérioration de la qualité de l'eau (dans les cours d'eau récepteurs) similaire à celle qui serait engendrée par des rejets urbains.

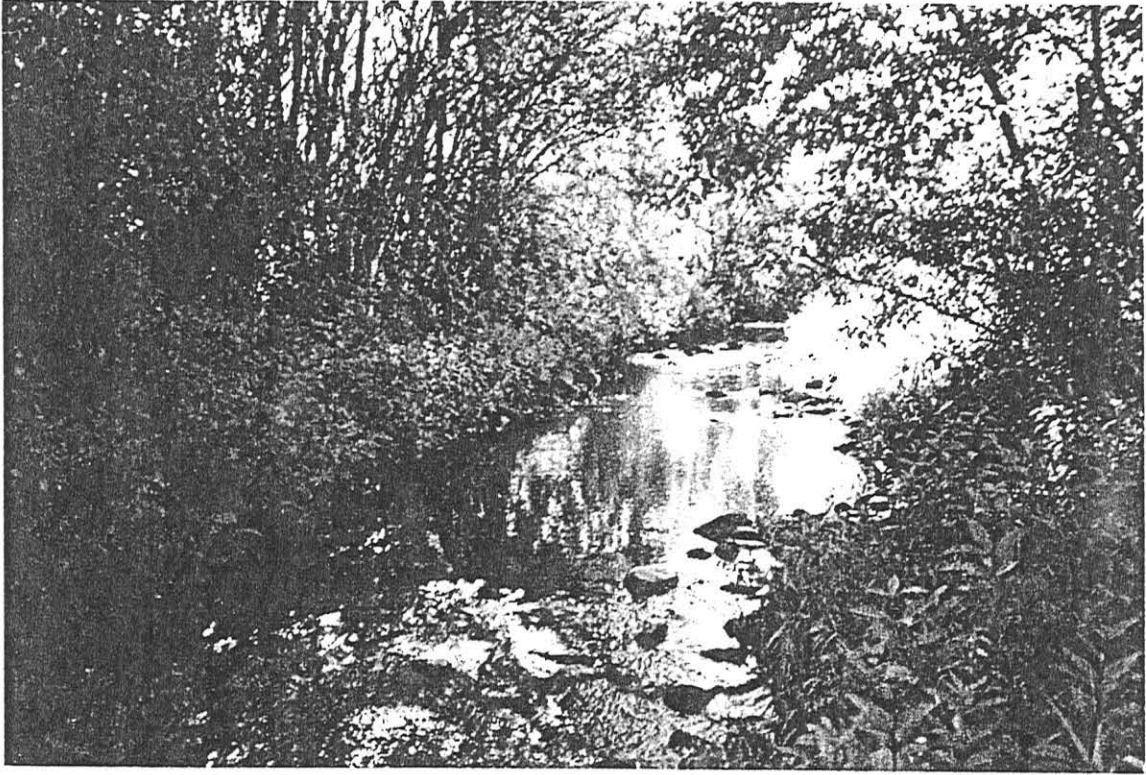
PHOTO 1. LES RIVES DES SECTEURS BOISÉS.

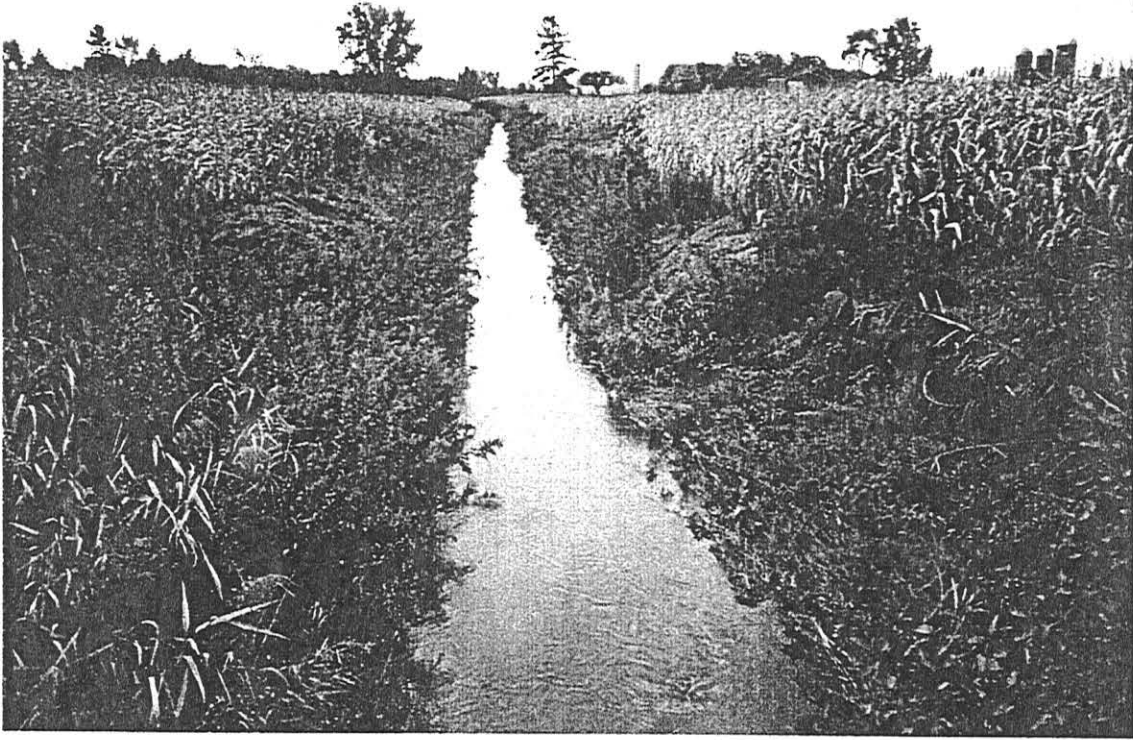
On peut conclure que seules les rives des affluents de la rivière aux Brochets qui sont situées dans des zones boisées bénéficient d'une protection complète. Par contre, les secteurs en pâturage semblent poser le plus de problèmes car cette activité est incompatible avec une protection minimale des rives et de la qualité bactériologique de l'eau lorsqu'elle n'est pas contrôlée adéquatement. L'obligation de clôturer les pâturages en bordure des cours d'eau serait donc une mesure à promouvoir. L'entretien des cours d'eau à des fins agricoles entraîne aussi des problèmes comme l'élimination de la végétation arborescente et arbustive, la diminution de la résistance des talus à la suite de pluies torrentielles, de crues importantes et des glaces.

PHOTO 3. LES RIVES DES SECTEURS CULTIVÉS.

Bien que les mesures de protection des rives des affluents de la rivière aux Brochets soient généralement conformes à la *Politique de protection des rives, du littoral et des plaines inondables*, le sol étant rarement mis à nu dans la bande riveraine de 3 mètres, les producteurs agricoles devraient favoriser une régénération arbustive et arborescente des rives afin d'assurer une meilleure protection aux talus et d'éviter une dégradation de la qualité de l'eau.

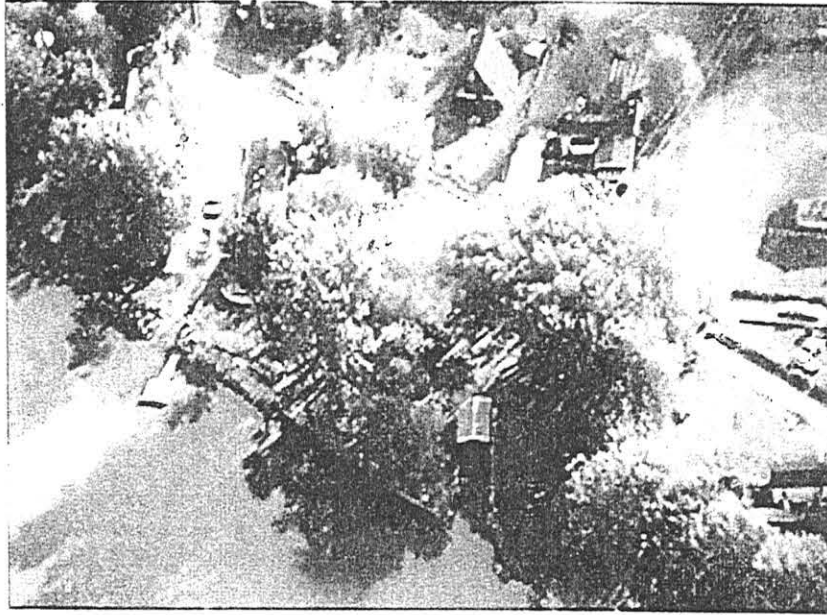
PHOTO 5. RAMPE DE MISE À L'EAU.

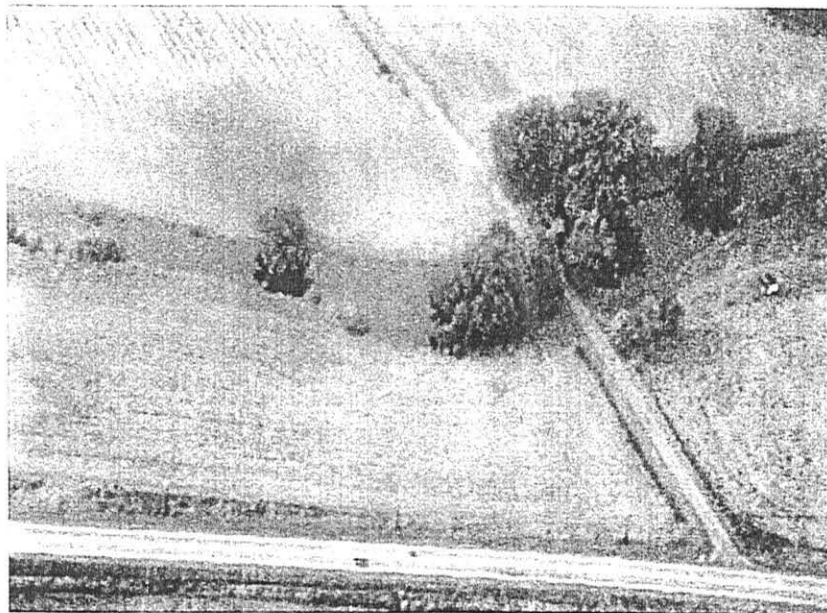
PHOTO 6. ÉLIMINATION DE LA VÉGÉTATION NATURELLE DES RIVES.

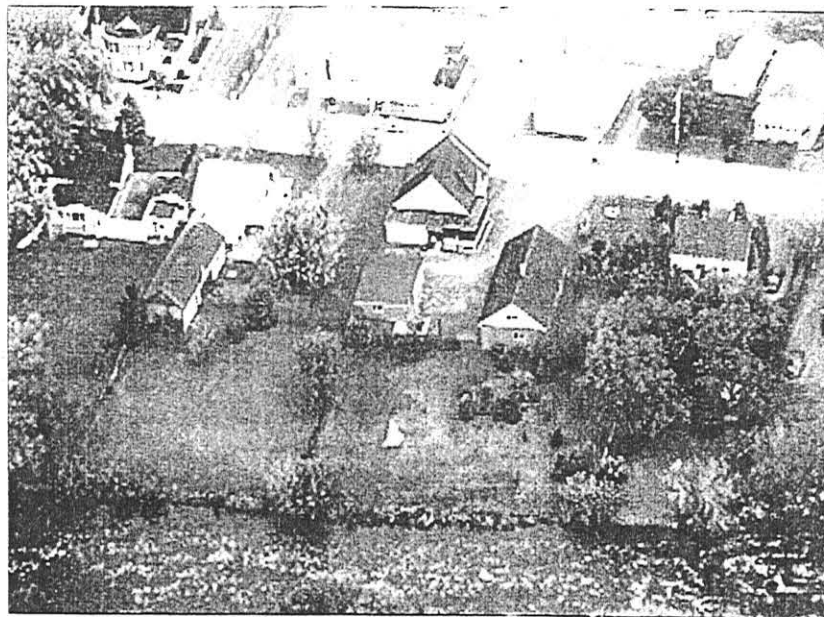
PHOTO 8. ENROCHEMENT DES RIVES.
