**BILAN DU SUIVI ENVIRONNEMENTAL DE LA  
PORTION DES RIVIÈRES CANIAPISCAU ET  
KOKSOAK SITUÉE À L'AVANT DES OUVRAGES  
DE DÉRIVATION**

**Robert Denis et Gaëtan Hayeur**

**Janvier 1998**

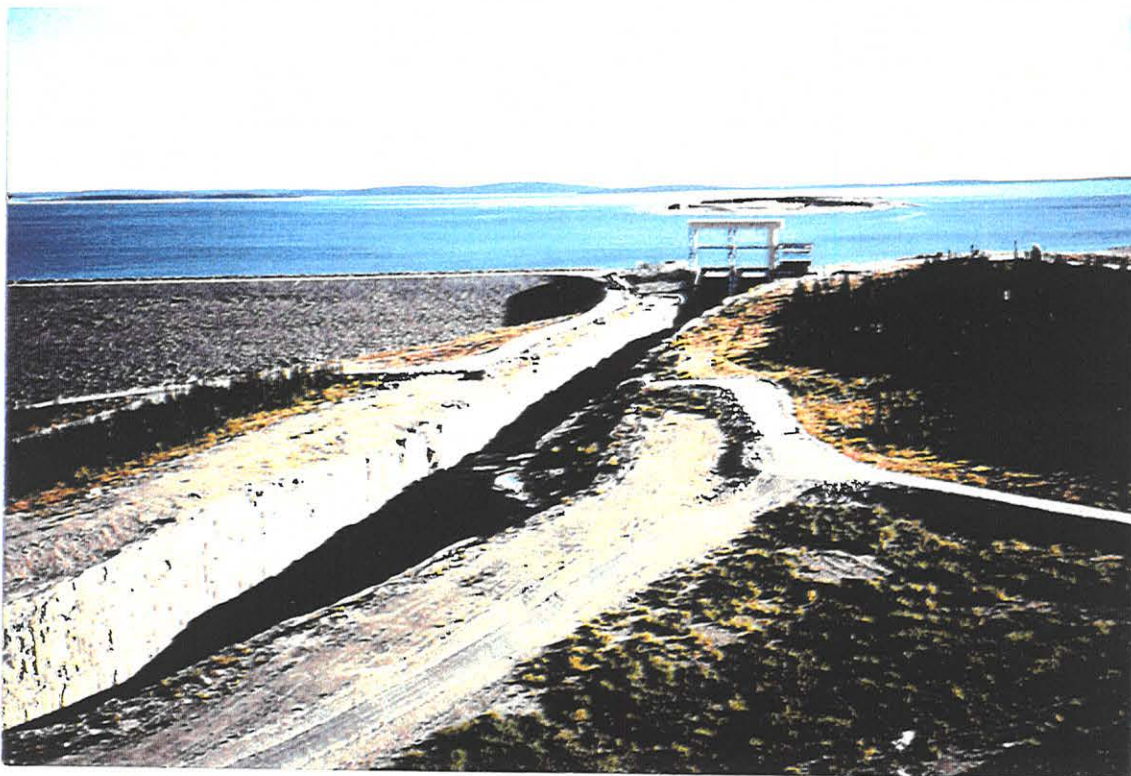
*Photo 1 – Après la dérivation de la rivière Caniapiscau (km 457, le 96-09-12)*

Vue de l'évacuateur de crues de Duplanter et du barrage adjacent au réservoir Caniapiscau. À ce site eut lieu, en octobre 1981, la coupure de 40% du bassin de la rivière Caniapiscau. Les débits ainsi dérivés dans le bassin de La Grande rivière sont maintenant turbinés à huit centrales de production hydroélectrique localisées le long de cette rivière avant d'atteindre la baie James située à près de 800 km en direction de l'Ouest et près de 535 m plus bas. À l'embouchure de la rivière Caniapiscau dans la rivière Koksoak, soit à 457 km au nord du site de la dérivation, la réduction des débits équivaut à 40% des débits moyens annuels en conditions naturelles.

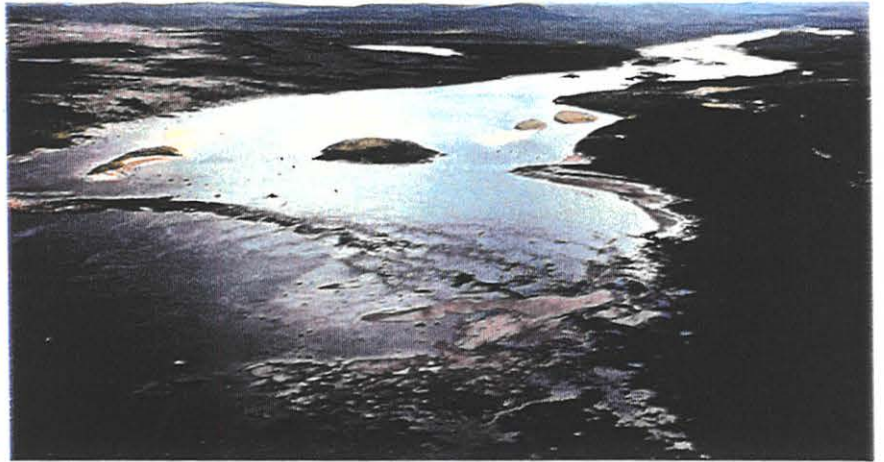
*Photo 3 a – Après la dérivation de la rivière Caniapiscou (km 310, rive droite, le 96-09-12)*

Vue vers l'amont de la rivière du Sable depuis sa confluence avec la rivière Caniapiscou. Depuis les modifications physiques consécutives à la dérivation de ce dernier cours d'eau, l'embouchure de la rivière du Sable évolue lentement. On observe aussi une légère avancée de l'arbustaire riveraine et une augmentation de sa densité. À noter le niveau d'eau plus élevé du tributaire en 1996 par rapport à 1981.

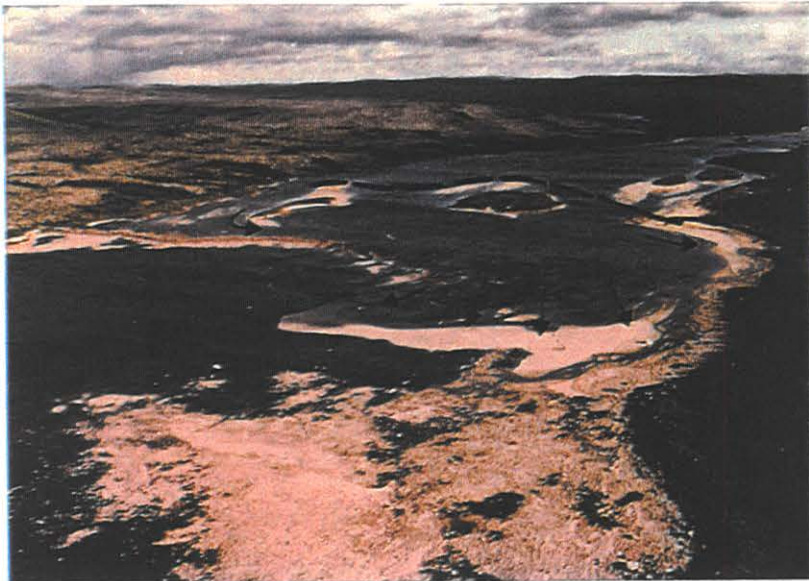
*Photo 3 b – Après la dérivation de la rivière Caniapiscou (km 310, le 82-08-02)*

Même vue de l'embouchure de la rivière du Sable que sur la photo précédente mais prise en 1982, près d'une année après la dérivation de la rivière Caniapiscou. L'abaissement des niveaux d'eau de ce cours d'eau principal a entraîné une érosion et une migration de moyenne importance des accumulations de sables et de graviers de la portion inférieure de la plupart des tributaires. (Sogeam, 1983).

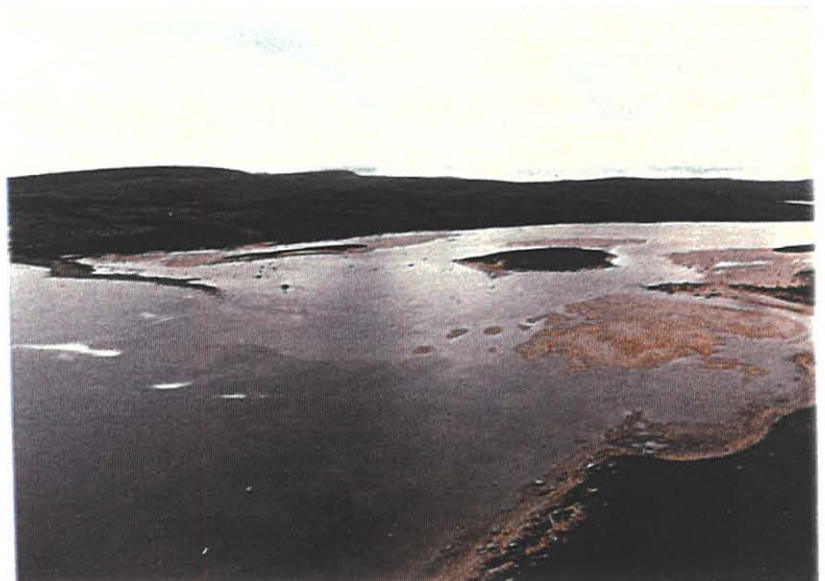
*Photo 3 c – Avant la dérivation de la rivière Caniapiscou (km 310, le 81-09-15)*

Vue de l'embouchure de la rivière du Sable depuis le même endroit que sur les deux photos précédentes. Cette photo a été prise en conditions naturelles. On appréhendait alors une érosion importante des accumulations de sables. (Sogeam, 1982).

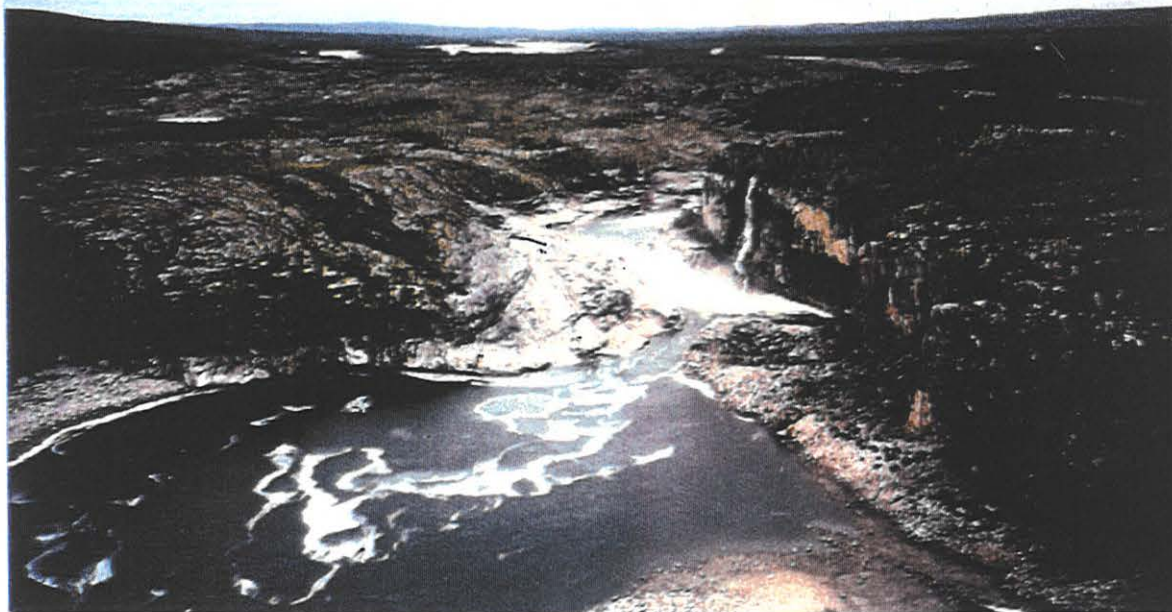
*Photo 4 a – Après la dérivation de la rivière Caniapiscau (km 300, le 96-09-10)*

Vue du canyon Eaton, site exceptionnel au plan visuel et géologique logé dans un réseau de failles. À ce point (km 300) situé à 157 km des ouvrages de dérivation, les débits actuels équivalent à 18% des débits moyens annuels en conditions naturelles. Au moment de notre visite en 1996, on notait cependant peu de changement par rapport aux conditions hydrauliques observées en 1977 (voir photo suivante). Le canyon Eaton marque la limite entre les zones 9 et 10.

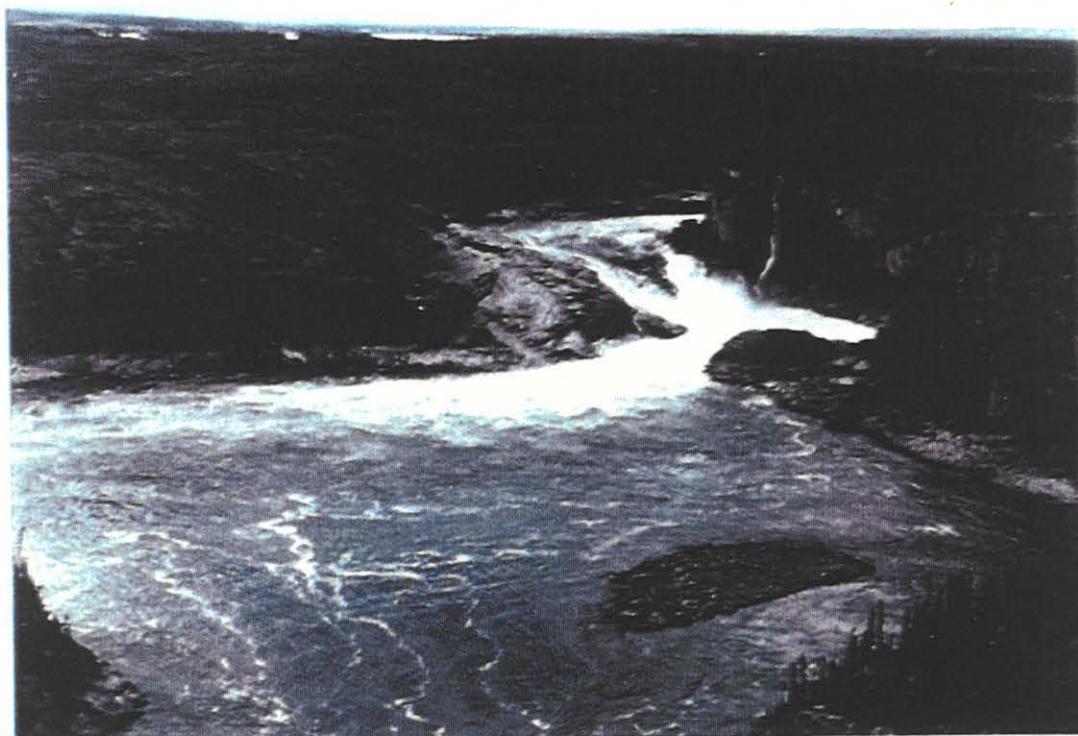
*Photo 4 b – Avant la dérivation de la rivière Caniapiscau (km 300, 77-09)*

Vue du canyon Eaton en conditions naturelles depuis le même point d'observation. (Hydro-Québec, 1978).

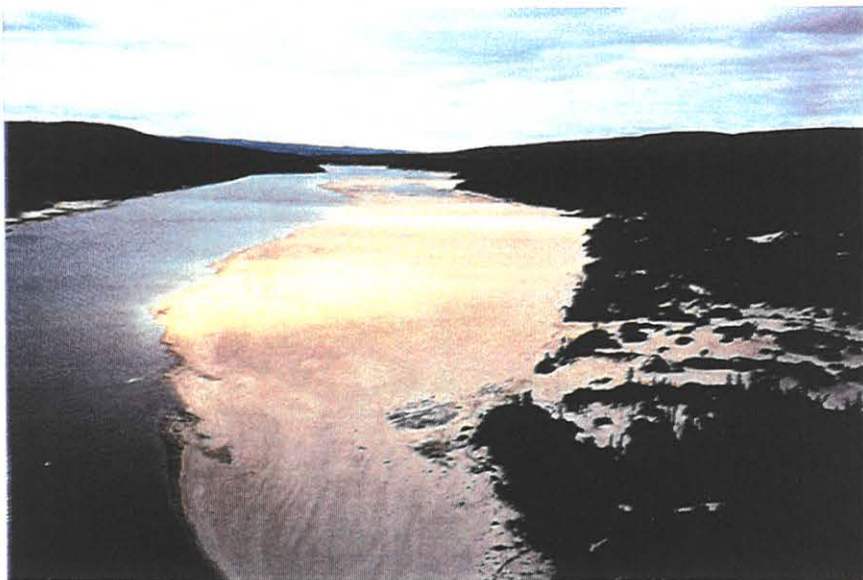
*Photo 5 a – Après la dérivation de la rivière Caniapiscau (km 277, rive droite, le 96-09-12)*

La zone 9 qui s'étend entre le canyon Eaton et la chute au Granite est caractérisée par la présence d'un littoral et des berges sableuses particulièrement en rive droite. Le phénomène d'envahissement de la pessière riveraine par les dunes de sable soufflées par les vents dominants de l'Ouest, se poursuit comme en conditions naturelles et même s'accroît localement. Les mégarides fluviales du littoral exondé sont aplanies par le vent. Une colonisation par les herbaçées et arbustes du littoral supérieur s'amorce.

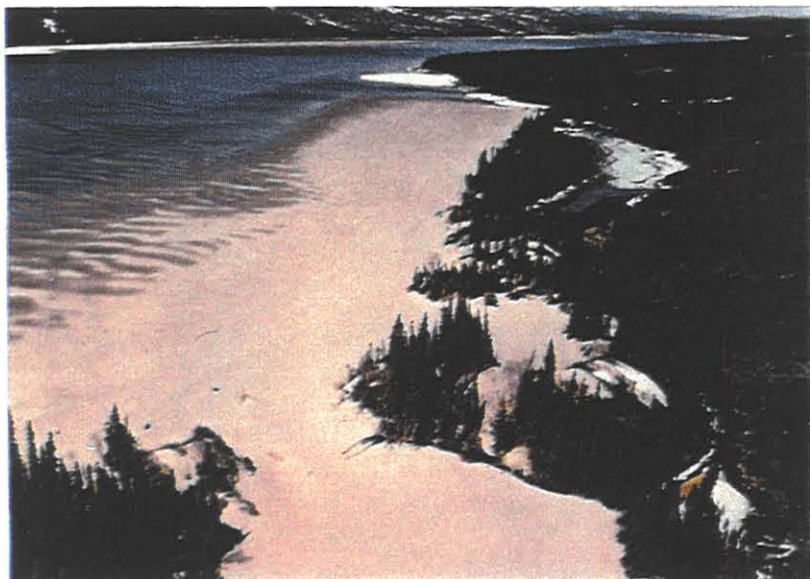
*Photo 5 b – Après la dérivation de la rivière Caniapiscau (km 277, le 82-05-29)*

À la suite de l'abaissement des niveaux d'eau, une large platière sableuse demeure exondée même en période de crues et est soumise à l'activité éolienne. (Sogeam, 1983).

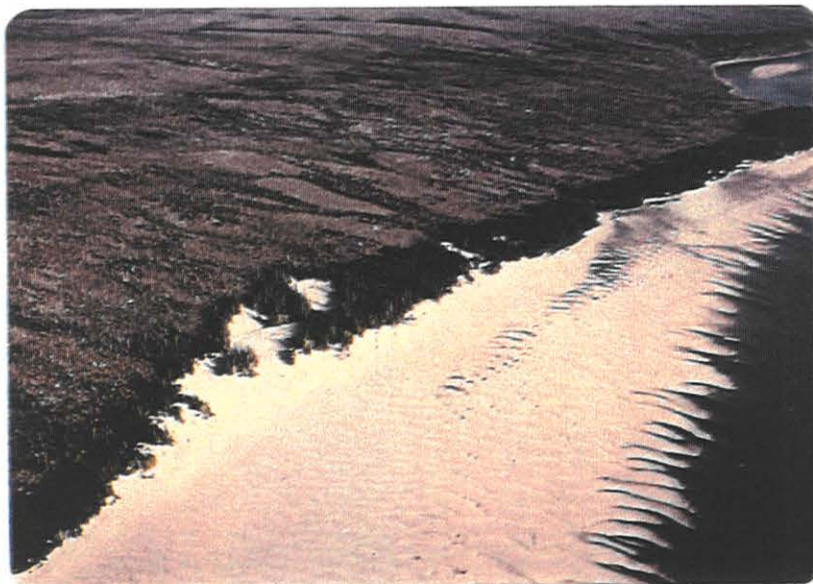
En conditions naturelles, il existait un haut-fond sableux qui émergeait après la crue. Ce haut-fond était marqué de mégarides formées par les vitesses élevées d'écoulement des eaux. Sur la plage supérieure, les sables plus secs étaient soulevés en dunes par les vents dominants de l'Ouest et envahissaient la bande riveraine arborescente. (Sogeam, 1982).

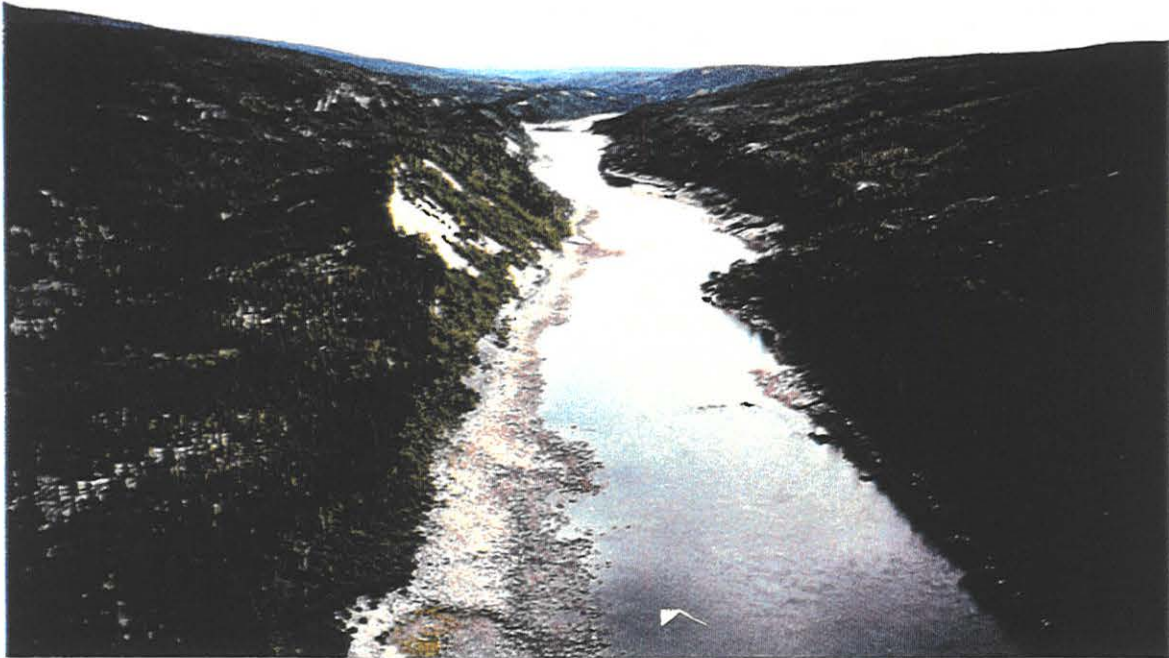
*Photo 6 a – Après la dérivation de la rivière Caniapiscou (km 245, le 96-09-12)*

La zone 8 est comprise entre la chute au Granite et la portion supérieure du lac Cambrien et se caractérise par une vallée étroite encadrée soit par des talus rocheux ou de hauts talus à pente forte ( $33^\circ$ ) constitués de sable, de gravier ou de cailloux d'origine fluviale et fluvioglacière. Tel que prévu, on observe une stabilisation accrue des talus actifs grâce au développement marqué de l'arbustaie et à la présence de matériaux grossiers accumulés au pied de ces talus.

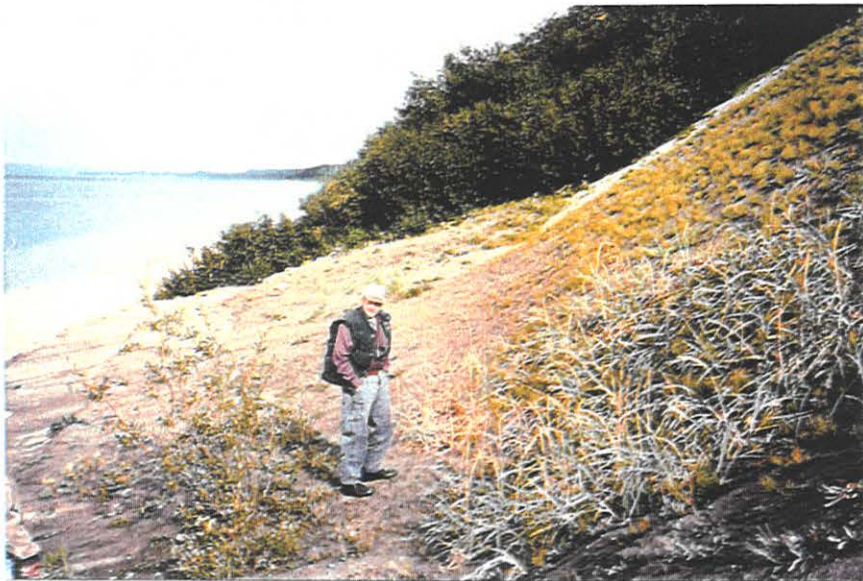
*Photo 7 b – Après la dérivation de la rivière Caniapiscou (km 216, rive droite, le 96-09-11)*

La portion supérieure du talus riverain avait, lors de notre visite, une pente de  $42^\circ$  et la portion inférieure, une pente de  $36^\circ$ . L'équilibre sera atteint quand la pente s'approchera de  $33^\circ$ . Une végétation herbacée (élymes et prèles) a envahi le talus et commence à le stabiliser alors que le pied du talus est progressivement colonisé par la végétation arbustive, notamment par les saules et les aulnes.

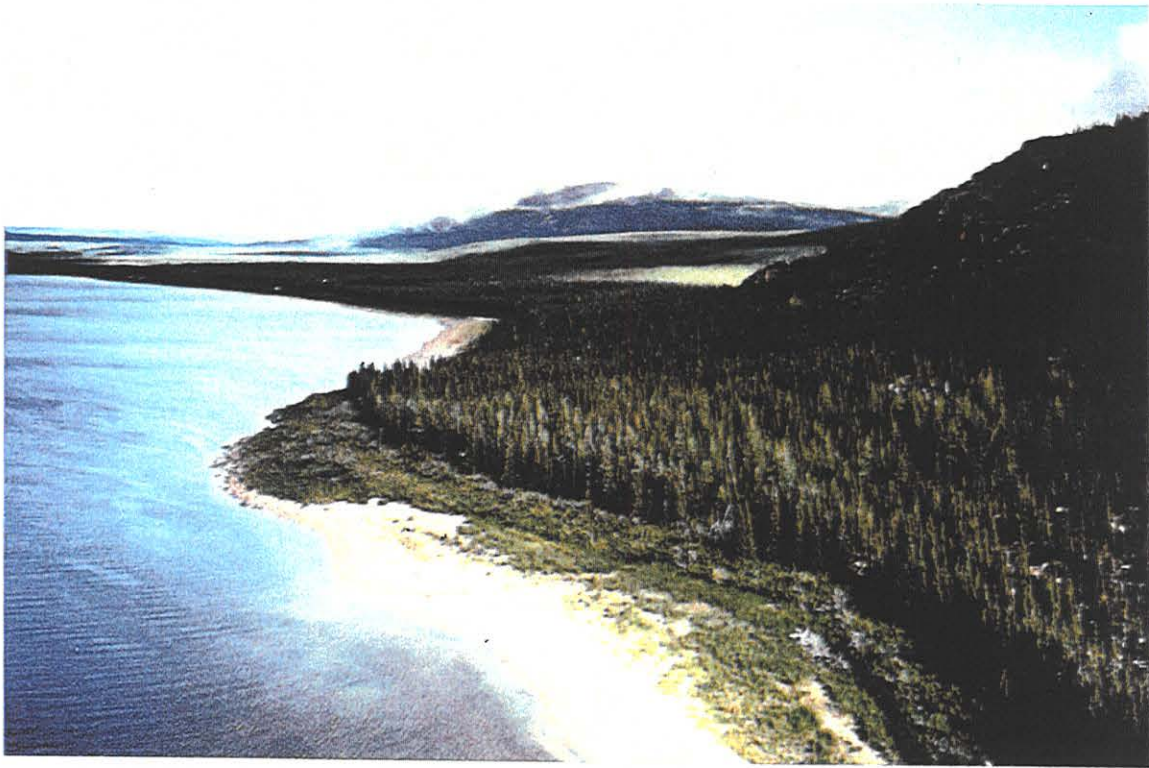
*Photo 8 a – Après la dérivation de la rivière Caniapiscou (km 135, rive droite, le 96-09-11)*

Depuis la dérivation, la strate arbustive a envahi la presque totalité des anciennes plages de sables qui ceinturaient, en conditions naturelles, le lac Cambrien.

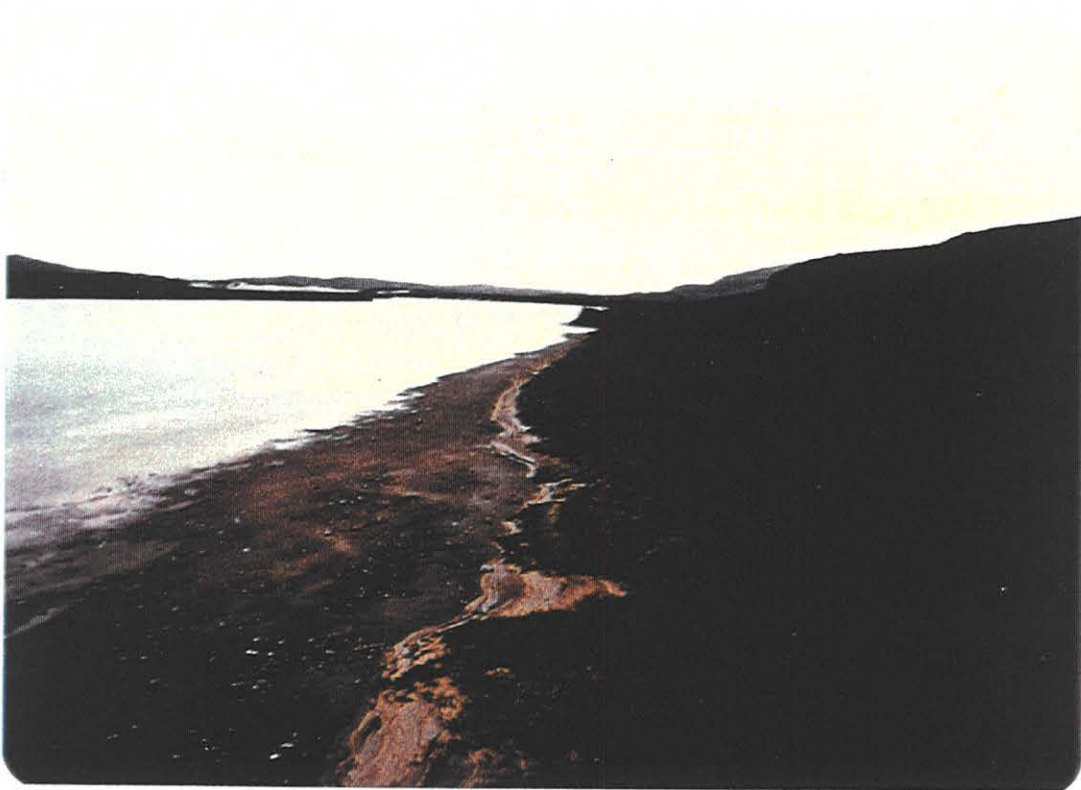
*Photo 8 b – Avant la dérivation de la rivière Caniapiscou (km 135, rive droite, le 81-09-11)*

L'écotone riverain, en conditions naturelles, s'était bien développé sur le littoral supérieur du lac Cambrien. En période d'étiage, une partie du littoral devenait alors exondée. (Sogean, 1982).

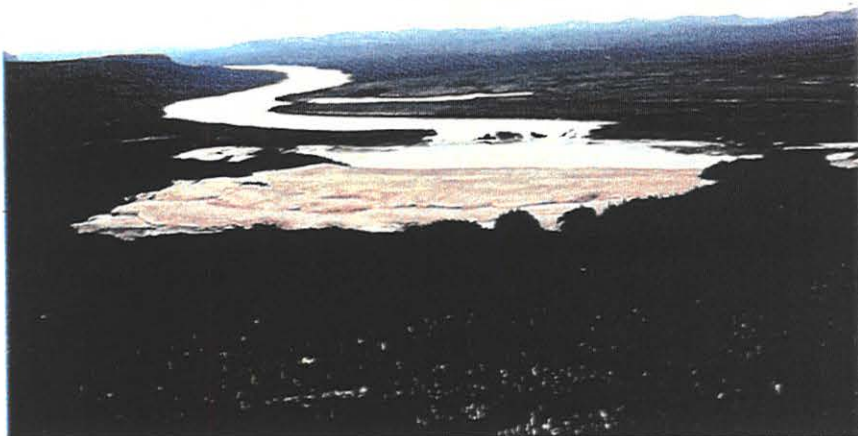
*Photo 9 a – Après la dérivation de la rivière Caniapiscau (km 129, le 96-12-09)*

La chute aux Schistes constitue la ligne charnière entre les zones homogènes 5 et 6. On constate que la rivière Caniapiscau se ressent moins à cet endroit de la réduction des débits. Au premier plan, s'étend un important champ de dunes paraboliques soufflées, comme en conditions naturelles, par les vents dominants de l'Ouest. Ces dunes envahissent la forêt voisine.

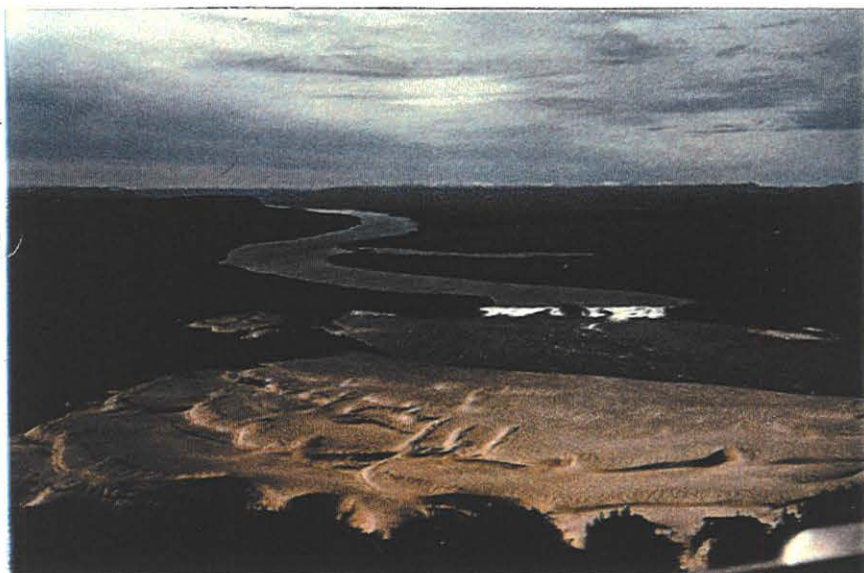
*Photo 9 b – Après la dérivation de la rivière Caniapiscau (km 129, le 88-10-06)*

Vue de la chute aux Schistes. Depuis la dérivation, les conditions biophysiques générales s'apparentent à celles existant avant la dérivation. Les photos 9a et 9b en attestent. Les conditions hydrologiques demeurent intéressantes.

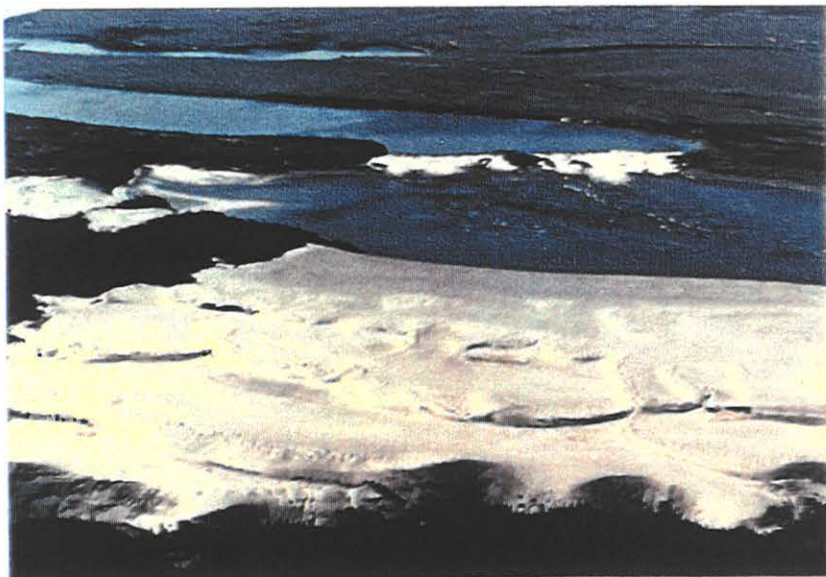
*Photo 9 c – Avant la dérivation de la rivière Caniapiscau (km 129, 77-09)*

Vue de la chute aux Schistes en conditions naturelles. Ce site exceptionnel l'est demeuré malgré la dérivation des eaux du bassin supérieur de la rivière Caniapiscau. (Hydro-Québec, 1978).

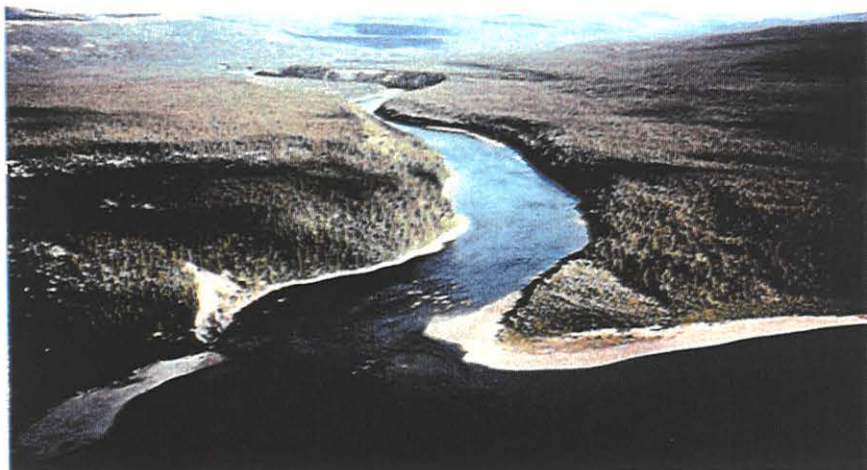
*Photo 10 a – Après la dérivation de la rivière Caniapiscou (km 112, rive droite, le 96-09-11)*

Vue générale de l'embouchure et de la portion inférieure de la rivière Swampy Bay, tributaire important en rive droite de la rivière Caniapiscou. Ce tributaire utilisé comme voie de circulation, en particulier par les Naskapis, s'étend sur plus de 250 km, jusqu'au voisinage de Kawawachikamach et de Schefferville. Les modifications survenues à la suite de la dérivation de la rivière Caniapiscou ne sont pas très perceptibles.

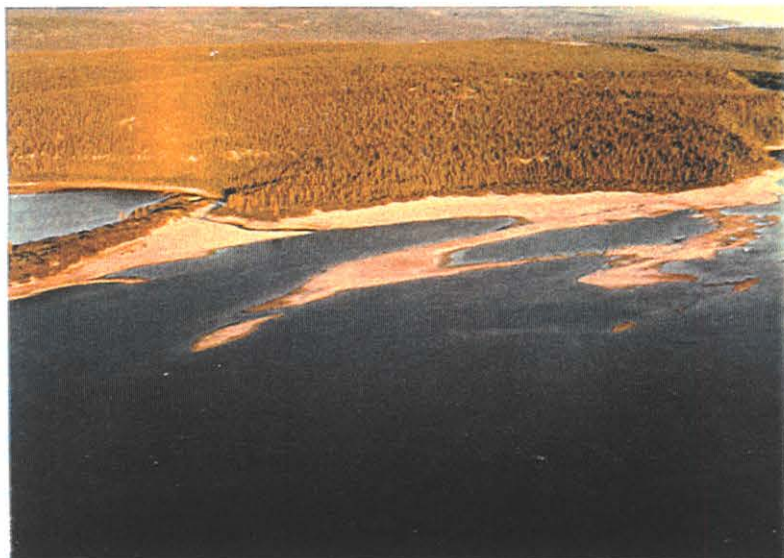
*Photo 10 b – Après la dérivation de la rivière Caniapiscou (km 112, rive droite, le 82-09-06)*

Les matériaux grossiers du delta original ont été partiellement recouverts de sable pendant la crue de 1982. Les sables provenaient selon toute vraisemblance de l'érosion accélérée des talus de la rivière Swampy Bay. (Sogeam, 1983).

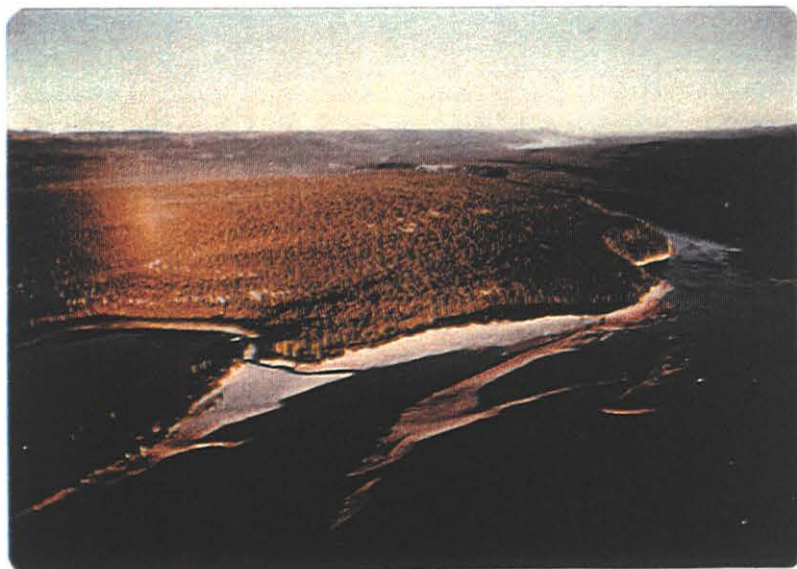
*Photo 10 c – Avant la dérivation de la rivière Caniapiscou (km 112, rive droite, le 81-09-05)*

Vue de l'embouchure de la rivière Swampy Bay. Ce tributaire transporte à sa confluence avec la rivière Caniapiscou, des sables ainsi que des graviers et des cailloux lors des crues printanières qui demeurent inchangées. (Sogeam, 1982).

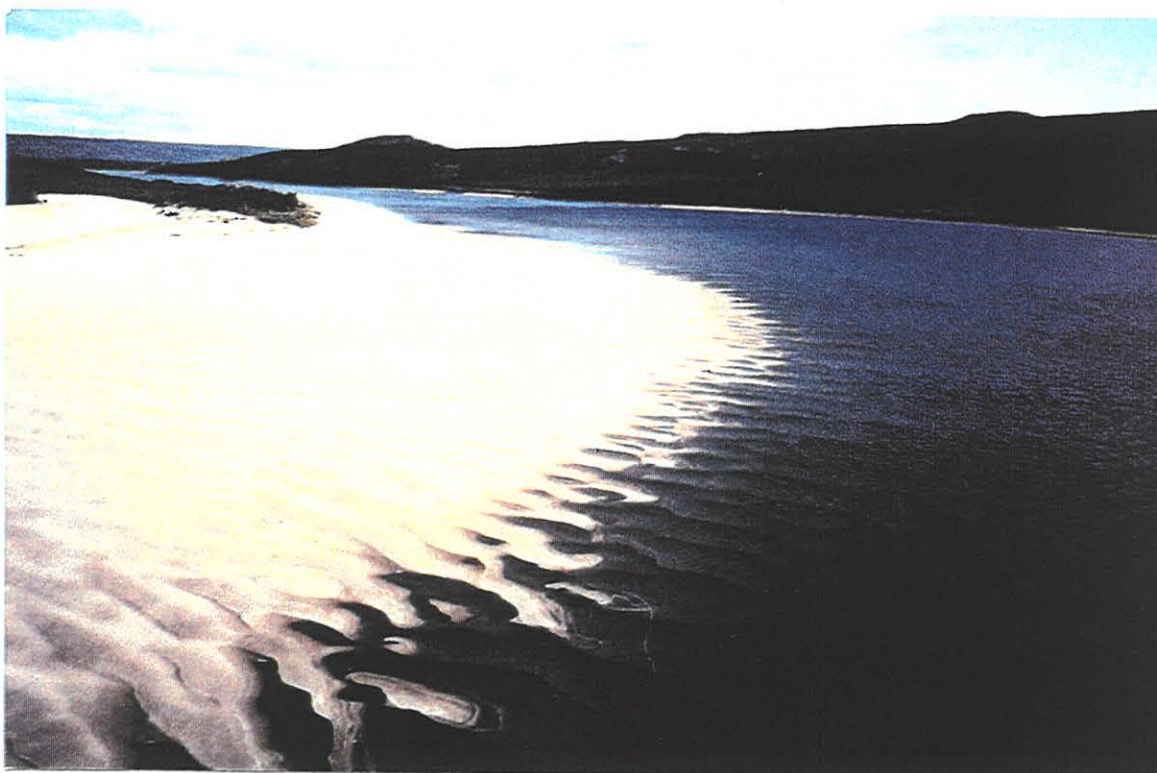
*Photo 12 a – Après la dérivation de la rivière Caniapiscau (km 83, rive droite, le 96-09-11)*

La zone 5, à l'aval de la confluence des rivières Swampy Bay et Caniapiscau comporte, comme en conditions naturelles, plusieurs hauts-fonds sableux présentant des mégarides fluviales. Seule la portion supérieure de ces rides semble avoir été remaniée par le vent depuis la dérivation.

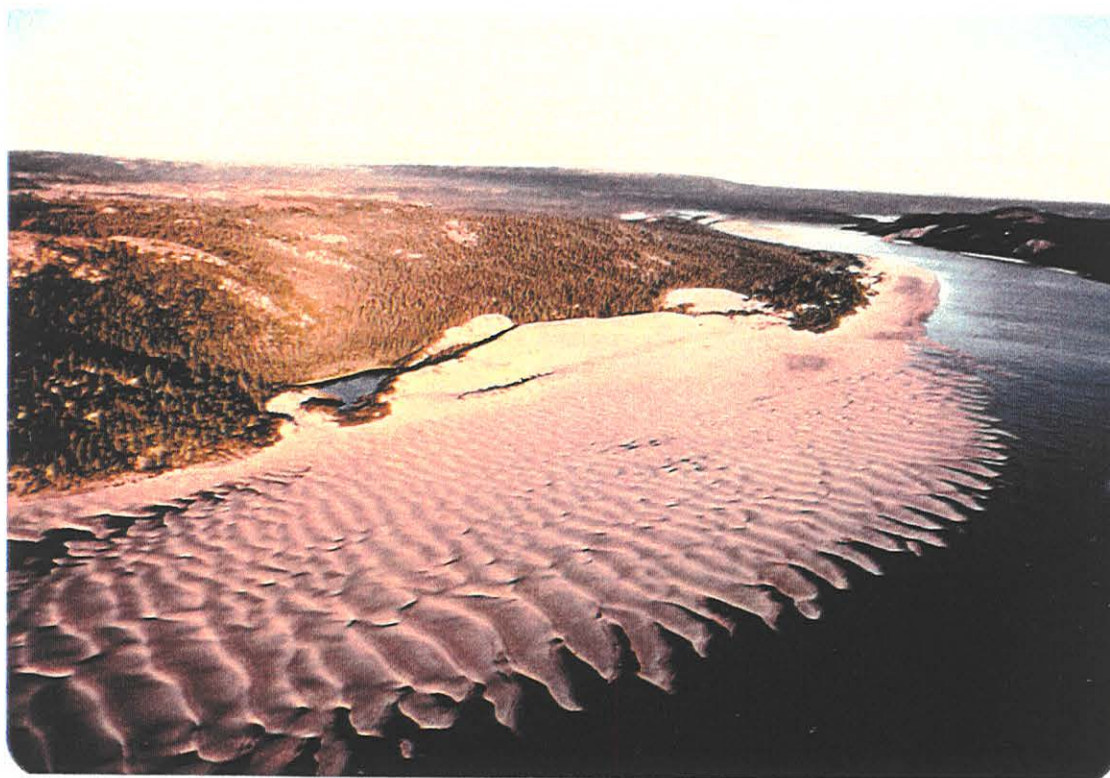
*Photo 12 b – Avant la dérivation de la rivière Caniapiscau (km 83, le 81-09-05)*

En conditions naturelles, notamment en période d'étiage, émergeaient de nombreux hauts-fonds sableux dans la zone 5. Leur surface était façonnée en une succession de mégarides par les courants rapides des périodes de crues. (Sogeam, 1982).

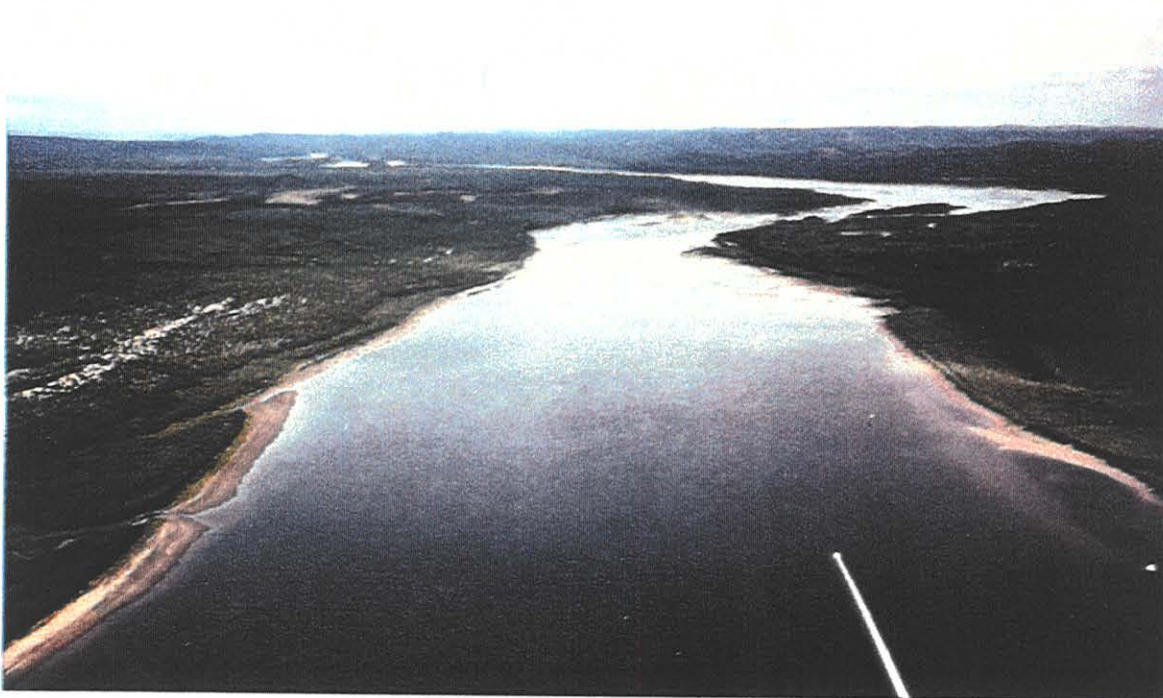
*Photo 13 a – Après la dérivation de la rivière Caniapiscau (km 35, le 96-09-12)*

Vue du début de la zone 4, à l'amont de la chute de la Pyrite. Le développement de l'écotone riverain qui colonise les anciennes plages sableuses est remarquable.

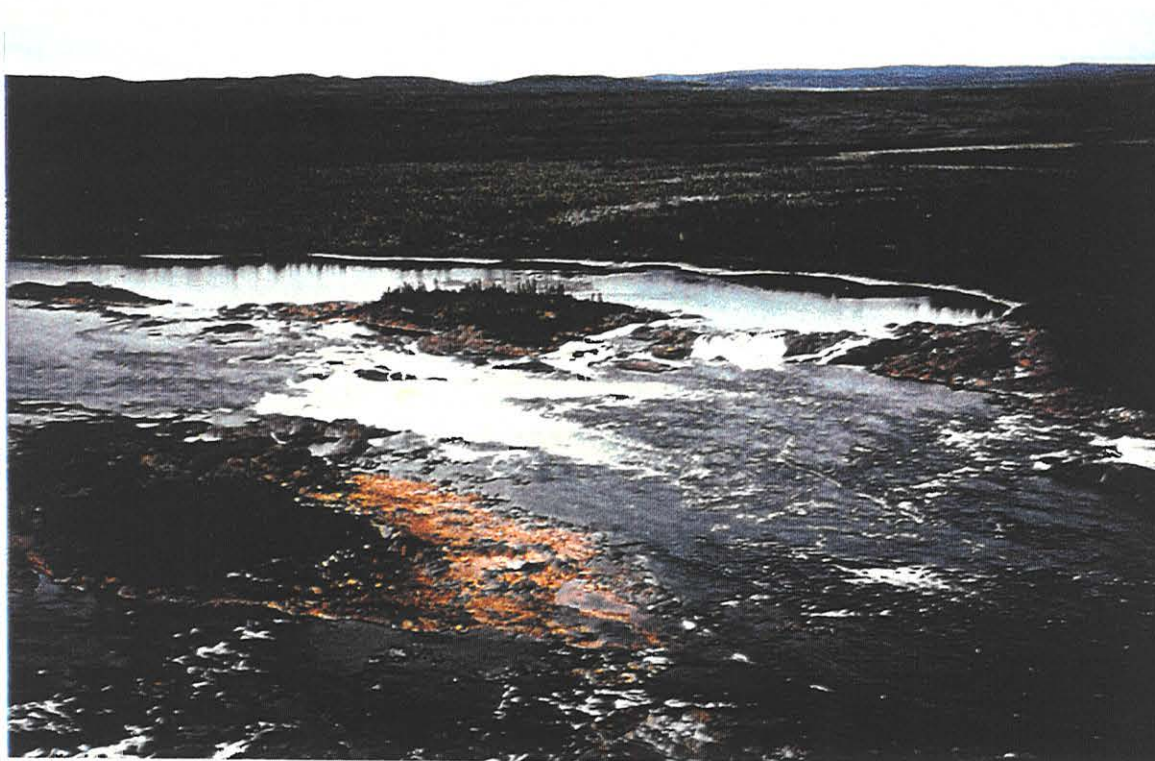
*Photo 13 b – Après la dérivation de la rivière Caniapiscau (km 33, le 96-09-12)*

L'aspect de la chute de la Pyrite n'a pas tellement évolué par rapport à celui qu'elle présentait en conditions naturelles.

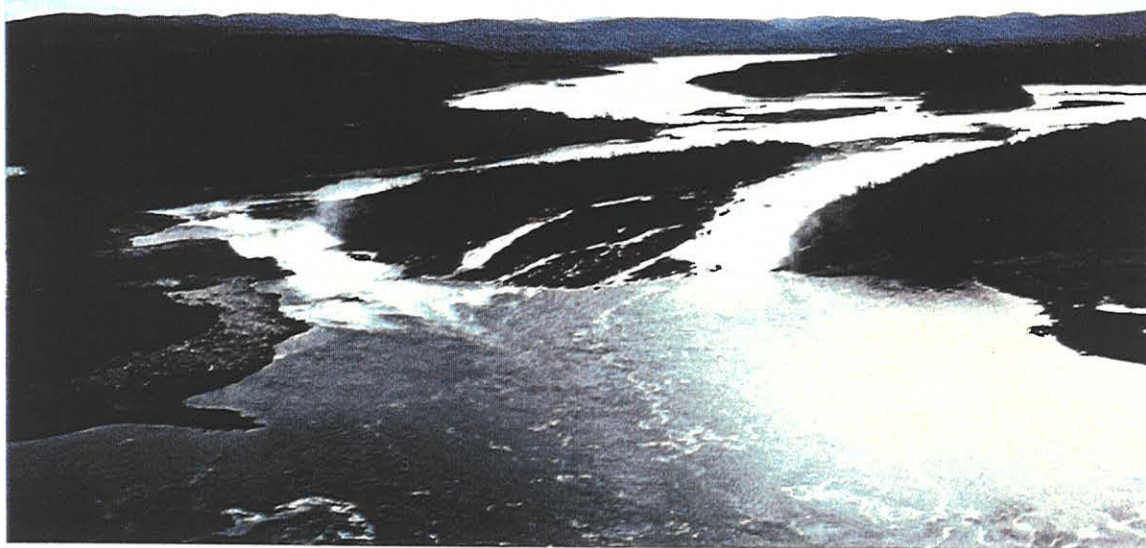
*Photo 14 a – Après la dérivation de la rivière Caniapiscau (km 28, le 96-09-12)*

La chute du Calcaire étant la chute située la plus en aval sur le cours de la rivière Caniapiscau, il est encore plus difficile d'y percevoir les modifications apportées aux conditions hydrologiques à la suite de la dérivation du bassin supérieur de ce cours d'eau.

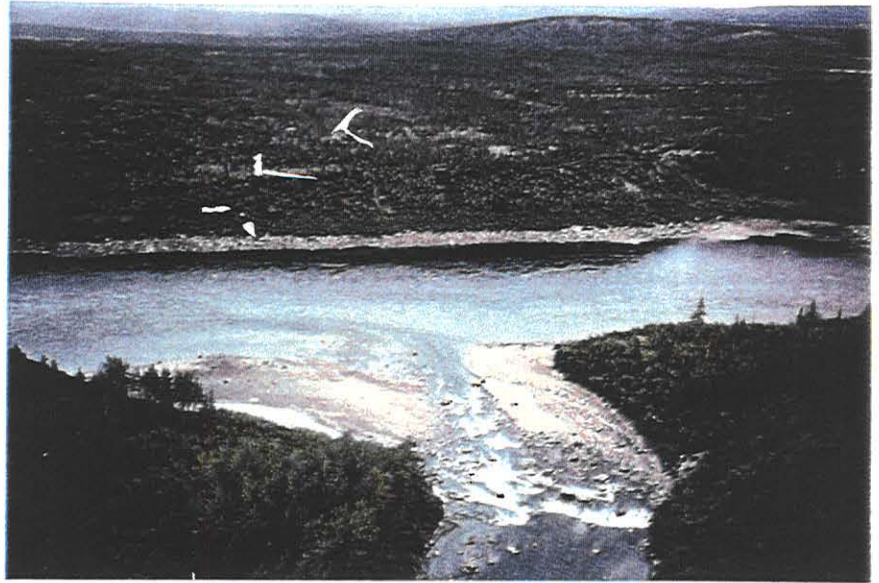
*Photo 15 a – Après la dérivation de la rivière Caniapiscou (km 20, rive gauche, le 96-09-12)*

L'évolution de la rivière Forbes étant toujours contrôlée par la présence d'un seuil rocheux localisé près de son embouchure dans la rivière Caniapiscou, seul son delta est soumis à des transformations mineures.

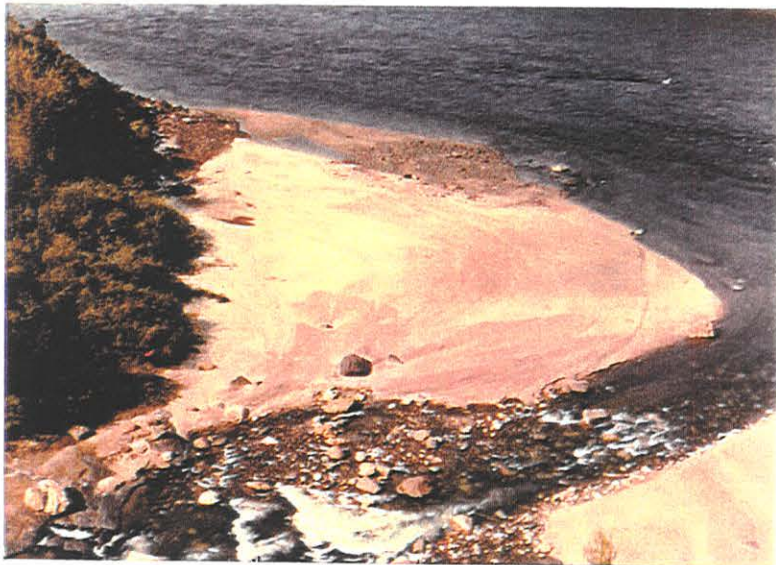
*Photo 15 b – Après la dérivation de la rivière Caniapiscou (km 20, le 82-09-07)*

Les principales transformations apportées au delta de la rivière Forbes sont survenues, tel que prévu, au cours de la première année qui a suivi la dérivation. Il y a eu érosion de la partie centrale de l'accumulation deltaïque (1 800 m<sup>2</sup>) puis transport des matériaux vers l'aval, notamment à l'occasion de la crue printanière de 1982. (Sogeam, 1983).

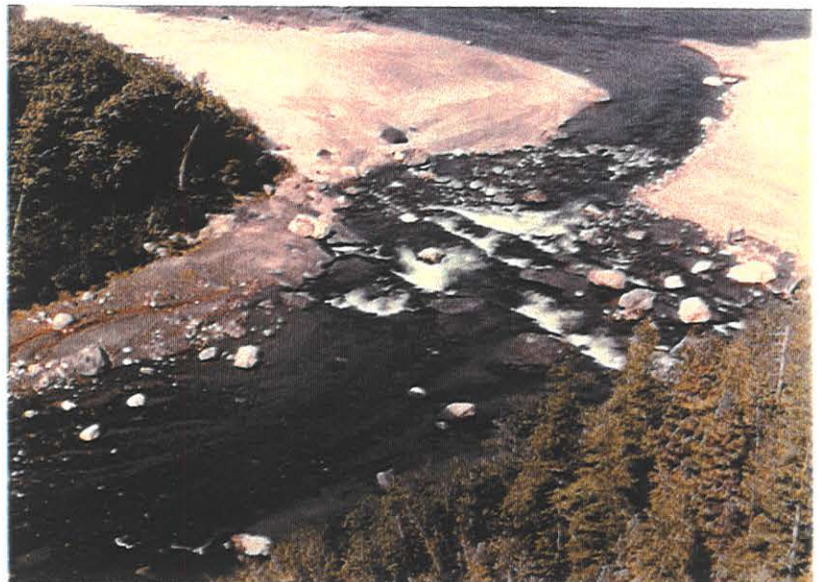
*Photo 15 c – Avant la dérivation de la rivière Caniapiscou (km 20, le 81-09-02)*

En conditions naturelles comme en conditions après dérivation, le seuil rocheux situé près de l'embouchure de la rivière Forbes restreint à la seule zone deltaïque toute transformation éventuelle. (Sogeam, 1982).

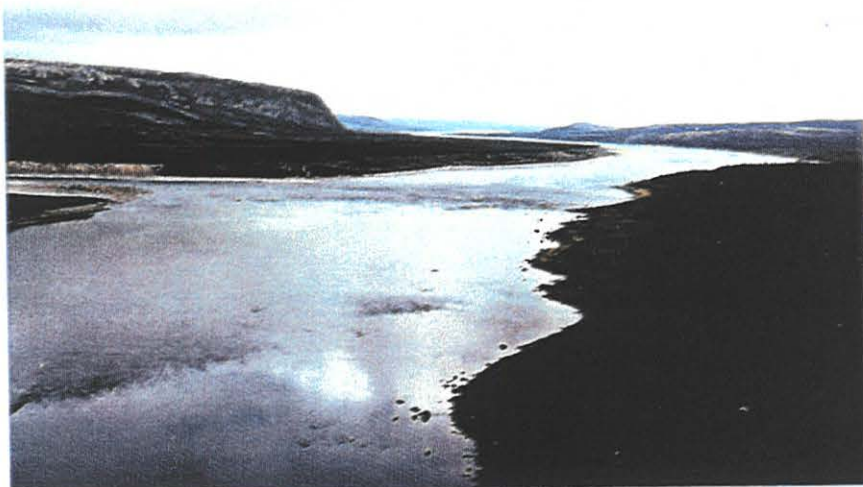
*Photo 17 a – Après la dérivation de la rivière Caniapiscou (km 137, le 96-09-12)*

Vue de la confluence de la rivière aux Mélézes (à gauche) et de la rivière Caniapiscou qui donnent naissance à la rivière Koksoak. À cet endroit, la coupure des débits de la rivière Caniapiscou représente 40% de ses débits naturels. On notera, en rive gauche, que certains talus actifs en conditions naturelles se sont stabilisés. En rive droite, là où la topographie est plane, peu de changements sont survenus par rapport aux conditions naturelles si bien que l'écotone riverain demeure bien développé.

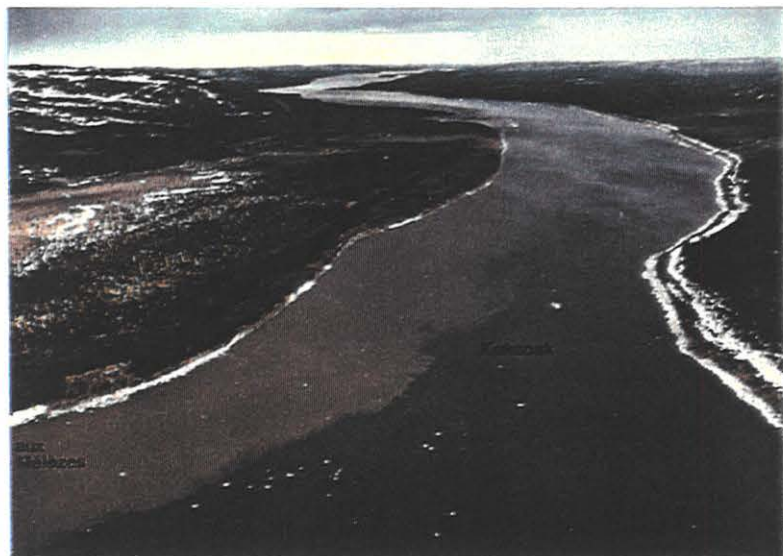
*Photo 17 b – Après la dérivation de la rivière Caniapiscou (km 137, le 82-06-02)*

Cette photo prise trois jours avant le pic de crue sur la rivière Caniapiscou, montre que les eaux de la rivière aux Mélézes étaient alors beaucoup plus turbides que celles de la rivière Koksoak. (Sogeam, 1983).

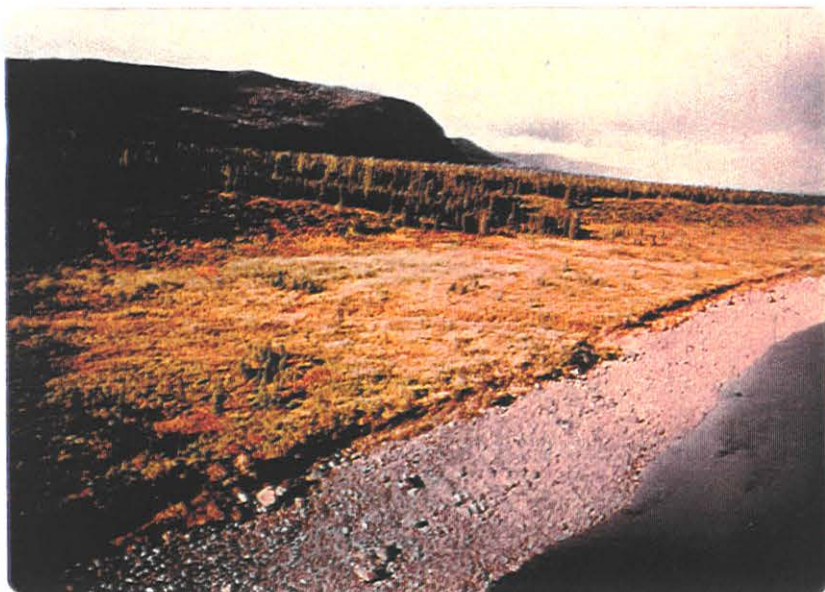
Vue d'un talus actif en rive gauche du Koksoak, près du point de confluence des rivières Caniapiscou et aux Mélézes. En conditions naturelles, l'érosion par les glaces et les courants fluviaux en période de crue, était manifeste. (Sogeam, 1982).

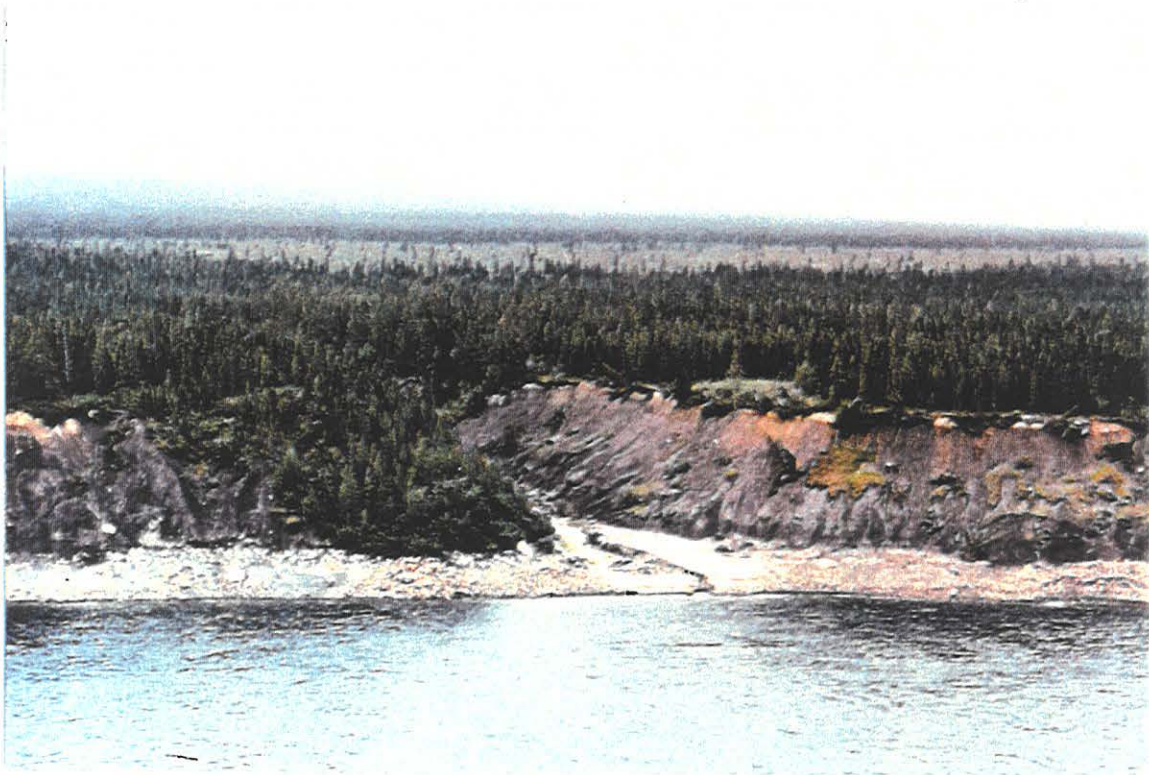
*Photo 18 a – Après la dérivation de la rivière Caniapiscou (km 5,5, rive droite, le 96-09-12)*

Les talus en bordure de la rivière aux Mélézes situés à quelques kilomètres à l'amont de la confluence de celle-ci avec la rivière Caniapiscou, demeurent actifs comme en conditions naturelles.

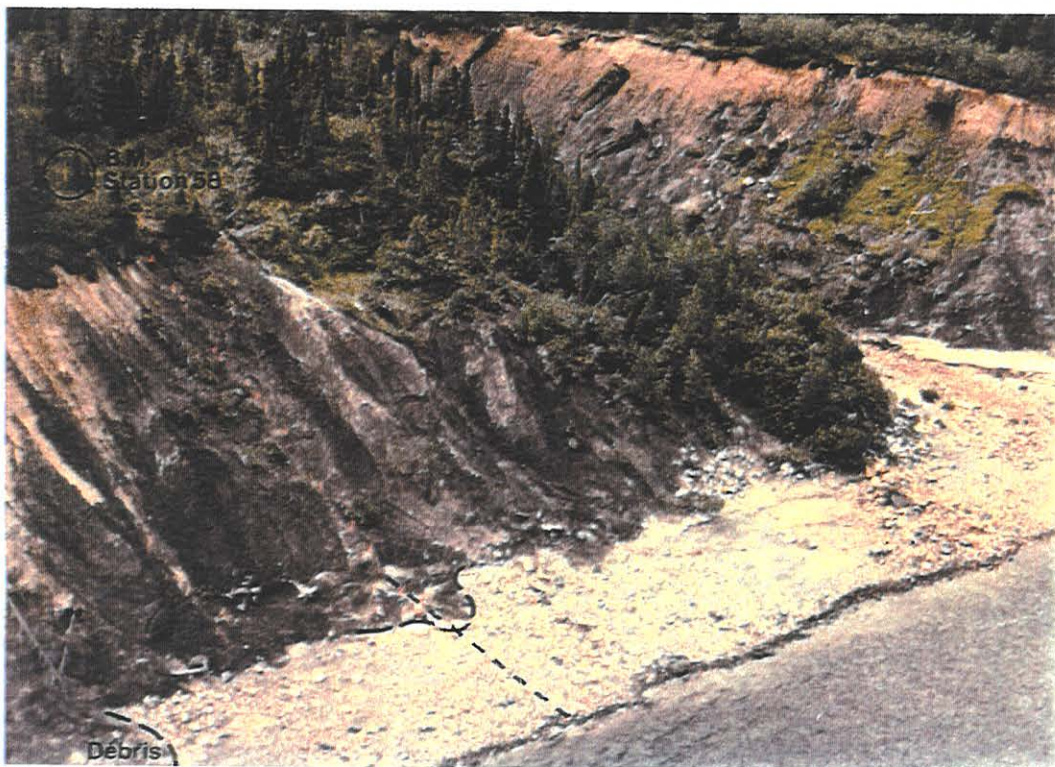
*Photo 18 b – Après la dérivation de la rivière Caniapiscou (km 5,5, rive droite, le 82-07-23)*

Une station-témoin installée avant la dérivation de la rivière Caniapiscou a permis de mesurer un recul moyen du talus en rive droite de la rivière aux Mélézes d'environ 50 cm en un an. L'ensemble du talus fournit d'importantes quantités de sédiments fins au système fluvial lors de la crue. (Sogeam, 1983).
