# **Poste d'Anjou et ligne de transport à 315 kV**

**Étude d'impact sur l'environnement**  
Volume 2 – Annexes A à E

**Août 2021**

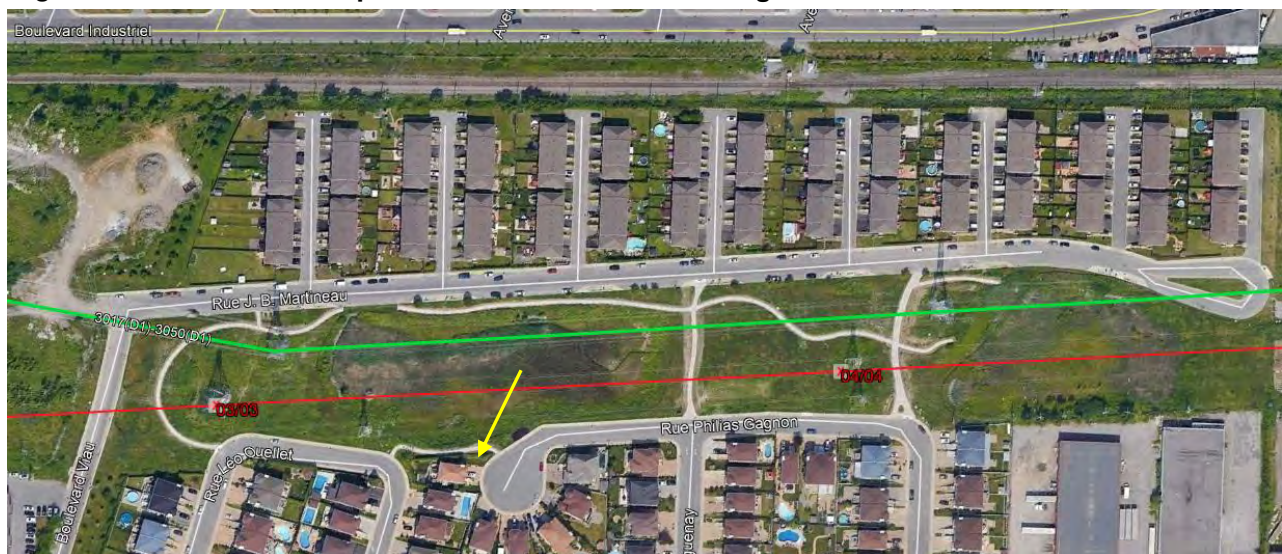
**Figure 4-1 : Secteur retenu pour l'évaluation du bruit des lignes**

Les habitations situées en bordure de la rue J-B-Martineau, partie haute de la figure 4-1, sont des habitations en rangée comportant deux étages; sur la rue Philias-Gagnon, au bas de la figure, les habitations sont du type unifamiliale isolée ou jumelée comportant deux étages (hormis les deux entrepôts à l'extrême droite).

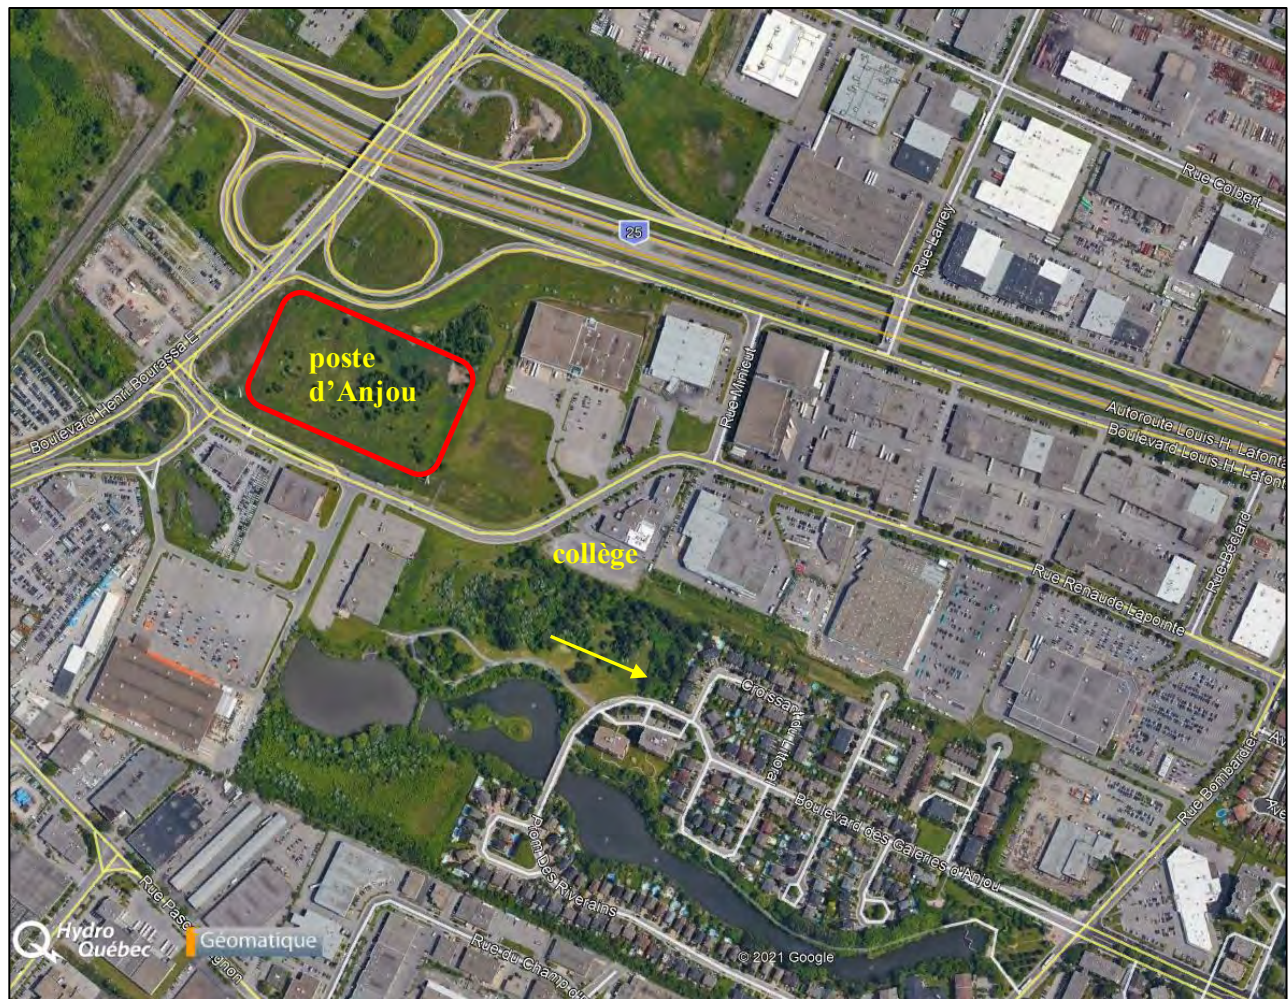
**Figure 5-1 : Emplacement retenu pour le poste d'Anjou**

On retrouve à environ 350 m au sud du site retenu un secteur résidentiel enclavé entre les commerces longeant la rue Renaude-Lapointe et la rue du Champ-d'Eau. Ce secteur est bordé au nord par un parc. Un collège privé d'enseignement secondaire, en bordure de la rue Renaude-Lapointe, est adossé au parc; il n'offre aucune aire extérieure de détente ou d'activité donnant sur le poste projeté.

Un relevé sonore d'une durée de 24 heures consécutives a été réalisé en bordure du parc; l'emplacement se trouve à l'arrière de la résidence sise au 7237 Croissant du Littoral. La flèche jaune sur la figure 5-1 pointe le site de mesure. L'objectif de ce relevé était d'évaluer l'ambiance sonore près de l'habitation qui sera parmi les plus proches du poste d'Anjou.

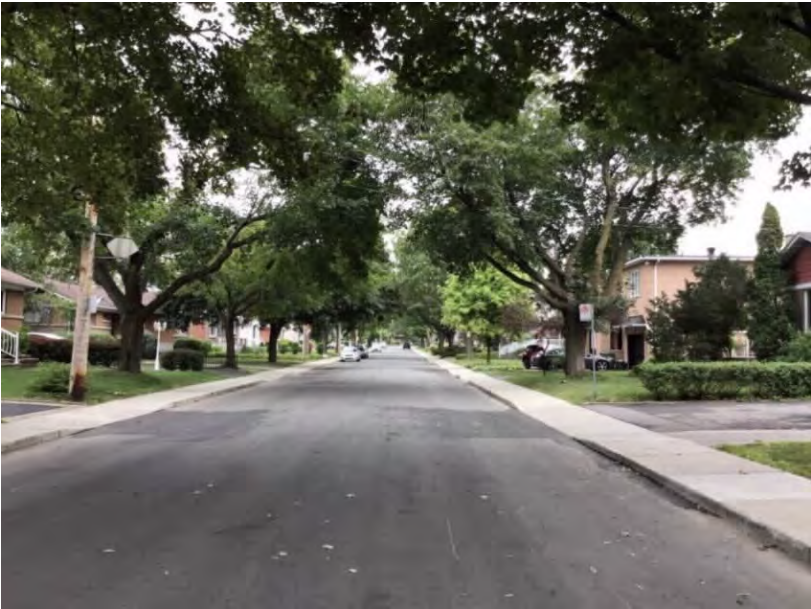
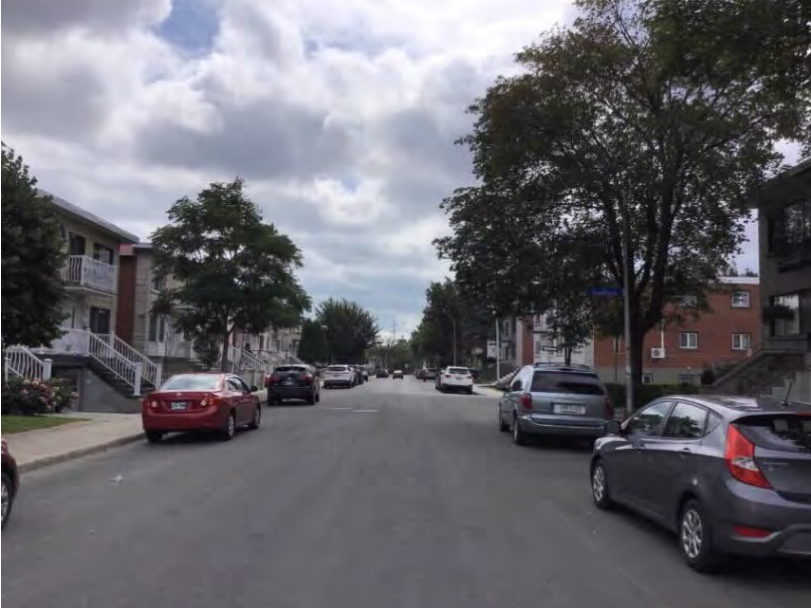
| Unité paysagère | Particularités | Degré de visibilité | Perception type | Type d'observateurs | Intégration des lignes existantes | Photos types |
|---|---|---|---|---|---|---|
| DESCRIPTION DU MILIEU | <ul style="list-style-type: none"> <li>- Milieu résidentiel de densité moyenne</li> <li>- Typologie résidentielle variée allant de l'unifamiliale au plex multilogements</li> <li>- Typologie résidentielle dominante : duplex avec garage en sous-sol</li> <li>- Trame de rues organique</li> <li>- Bonne présence de végétation sur rue dans la majorité des secteurs de l'unité</li> </ul> <b>Éléments d'intérêt :</b> <ul style="list-style-type: none"> <li>- Plusieurs parcs de proximité</li> <li>- Jardins communautaires Le Goupillier (en relocalisation) et Arthur-Péloquin</li> <li>- Plusieurs usages institutionnels (garderies, écoles primaires, secondaires et collège) et lieux de culte</li> <li>- Ensemble urbain d'intérêt non classé</li> <li>- Deux sites patrimoniaux classés : Maison Gervais-Roy et Maison Dagenais</li> </ul> | <b>MODÉRÉ</b> <ul style="list-style-type: none"> <li>- Les équipements des lignes de référence sont principalement visibles dans la section nord de l'unité : superposition et covisibilité des lignes 3017(D1)-3050(D1), 1223-1224, 1220-1222</li> <li>- Les lignes de référence ne sont pas visibles dans la section sud de l'unité</li> <li>- Les équipements des lignes situés à l'extérieur de l'emprise touchée par le projet sont généralement plus visibles dans l'unité : lignes 3017(D3)-3050(D3)</li> <li>- Les lignes de référence sont au second plan, les lignes non à l'étude apparaissant à l'avant</li> <li>- Visibilité ponctuelle et répétitive de la moitié supérieure de quatre à six pylônes sur les axes des boulevards des Grandes-Prairies et Viau</li> <li>- Visibilité de la moitié supérieure de certains pylônes au bout de certaines rues résidentielles perpendiculaires à la ligne projetée</li> <li>- Distance de visibilité : 250 m à 2 km</li> </ul> | <ul style="list-style-type: none"> <li>- Vue sur les équipements généralement filtrée par le cadre bâti et la végétation</li> <li>- Équipements visibles entre ou au-dessus des bâtiments</li> <li>- Vue encadrée en bout de rue résidentielle généralement masquée ou filtrée par la végétation</li> <li>- Vue type : linéaire, percée visuelle</li> </ul> | <ul style="list-style-type: none"> <li>- Prépondérance d'observateurs fixes permanents</li> </ul> | <b>MOYEN À FORT</b> dans le secteur nord de l'unité<br><br><b>NON VISIBLE</b> dans le secteur sud de l'unité | <p>Rue Deschambault, vue vers l'est</p> <p>Avenue Valade, vue vers le sud</p> |
| | <b>LIGNE À 315 kV = FAIBLE</b> <ul style="list-style-type: none"> <li>- Capacité d'absorption forte</li> <li>- Capacité d'insertion moyenne, présence d'équipements de ligne dans le paysage</li> </ul> | <b>LIGNE À 315 kV = FAIBLE (PONCTUELLE)</b> <ul style="list-style-type: none"> <li>- La nouvelle ligne ne devrait pas être visible depuis le sud de l'unité</li> <li>- Proximité variable des observateurs sensibles (fixes permanents)</li> <li>- Observateurs assez nombreux mais espaces réduits et circonscrits de visibilité</li> </ul> | <b>LIGNE À 315 kV = LONGUE</b> | <b>LIGNE À 315 kV = MINEURE</b> <ul style="list-style-type: none"> <li>- Considérant la présence d'équipements de même gabarit (lignes existantes)</li> <li>- Considérant que la nouvelle ligne remplace des équipements existants</li> </ul> | | |

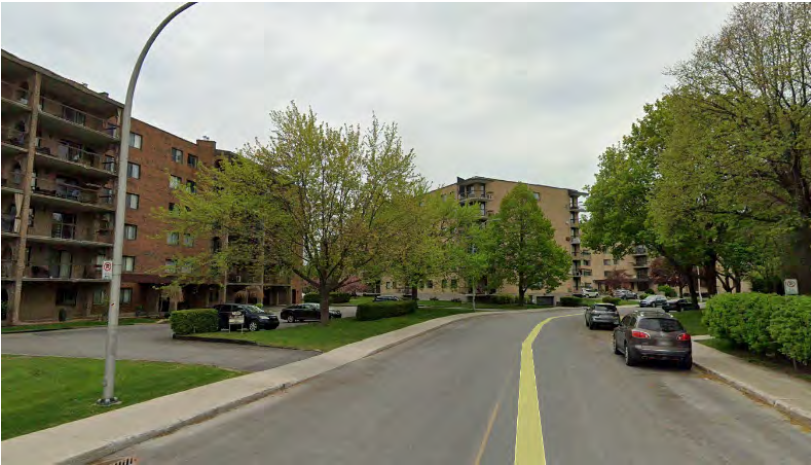
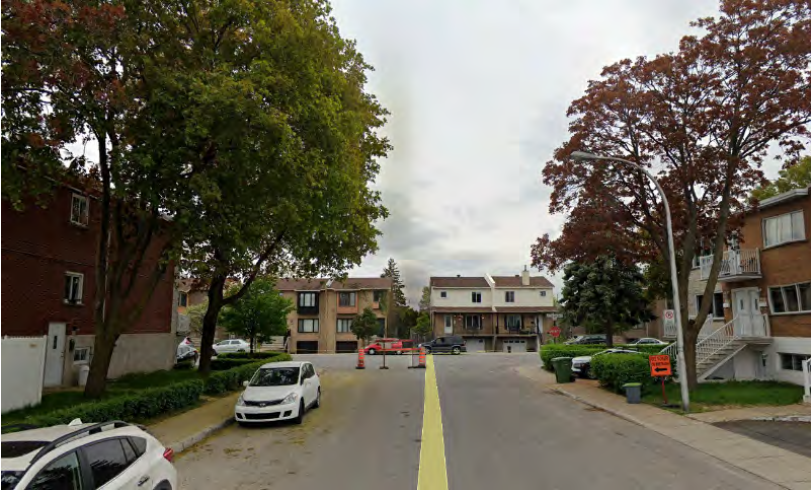
| Unité paysagère | Particularités | Degré de visibilité | Perception type | Type d'observateurs | Intégration lignes existantes | Photos types |
|---|---|---|---|---|---|---|
| DESCRIPTION<br>DU MILIEU | <ul style="list-style-type: none"><li>- Milieu résidentiel de densité moyenne</li><li>- Typologie résidentielle variée allant de l'unifamiliale au plex multilogements</li><li>- Trame de rues organique ou orthogonale</li><li>- Bonne présence de végétation sur rue dans la majorité des secteurs de l'unité</li><li>- Présence du poste Langelier</li></ul> <p>Éléments d'intérêt :</p> <ul style="list-style-type: none"><li>- Parc Lucie-Bruneau</li><li>- Parc André-Laurendeau</li><li>- École Jacques-Rousseau</li><li>- Piste cyclable</li></ul> | FAIBLE <ul style="list-style-type: none"><li>- Les équipements des lignes de référence sont non visibles</li><li>- Les équipements des lignes situées à l'extérieur de l'emprise touchée par le projet sont visibles dans l'unité : lignes 3070-3071</li><li>- Distance de visibilité : 1 km et plus</li></ul> | FAIBLE <ul style="list-style-type: none"><li>- Vues majoritairement fermées en raison du gabarit du cadre bâti et de l'implantation du réseau viaire</li><li>- La végétation sur rue contribue également à fermer les vues</li></ul> | <ul style="list-style-type: none"><li>- Prépondérance d'observateurs fixes permanents</li></ul> | NON VISIBLE | <p>Avenue Giraud, vue vers le nord-ouest (Source : Google Earth)</p> <p>Avenue de Louresse, vue vers le nord-ouest (Source : Google Earth)</p> |
| | LIGNE À 315 kV = FAIBLE <ul style="list-style-type: none"><li>- Selon l'étude de visibilité théorique, 5 % supérieur de la ligne pourrait être visible depuis une très petite portion au nord de l'unité</li><li>- Capacité d'absorption forte : cadre bâti et végétation qui ferment les vues</li><li>- Capacité d'insertion moyenne : l'échelle et l'usage de l'unité ne sont pas cohérents avec la présence d'équipement, mais d'autres lignes sont présentes dans le paysage</li></ul> | FAIBLE <ul style="list-style-type: none"><li>- Ligne visible dans une minime portion de l'unité</li><li>- Observateurs peu nombreux</li><li>- Observateurs à plus de 1 km des équipements</li></ul> | LONGUE | MINEURE | | |

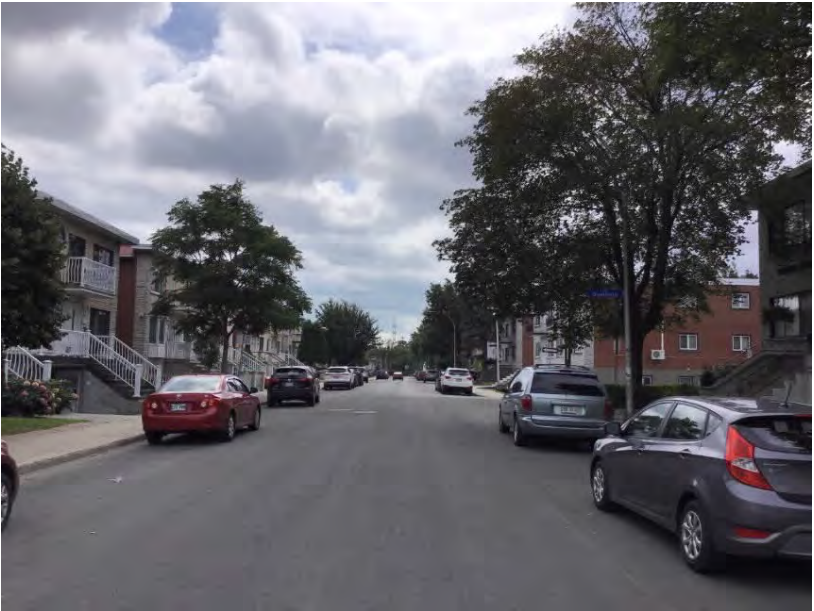
| Unité paysagère | Particularités | Degré de visibilité | Perception type | Type d'observateurs | Intégration des lignes existantes | Photos types |
|---|---|---|---|---|---|---|
| DESCRIPTION<br>DU MILIEU | <ul style="list-style-type: none"> <li>- Milieu résidentiel de densité moyenne</li> <li>- Typologie résidentielle de type duplex avec garage avant en sous-sol</li> <li>- Trame de rues organique</li> <li>- Faible présence de végétation sur rue</li> </ul> <p>Éléments d'intérêt :</p> <ul style="list-style-type: none"> <li>- Point de vue à préserver sur le Stade olympique dans l'axe du boulevard Langelier</li> <li>- Présence de deux bâtiments résidentiels multilogements de grand gabarit sur le boulevard Henri-Bourassa Est, servant d'écran devant les lignes de référence</li> </ul> | <p>MODÉRÉ</p> <ul style="list-style-type: none"> <li>- Visibilité isolée à certains axes de circulation de l'unité</li> <li>- Visibilité de la moitié supérieure de deux à trois pylônes dans l'axe du boulevard Rolland et de l'avenue Valade</li> <li>- Superposition et covisibilité des lignes 3017(D1)-3050(D1), 1223-1224, 1220-1222 : les lignes de référence sont au second plan</li> <li>- Hauts de pylônes visibles dans l'axe de l'avenue Allard</li> <li>- Distance de visibilité de 400 à 800 m</li> </ul> | <ul style="list-style-type: none"> <li>- Éléments visibles : pylônes et conducteurs</li> <li>- Percée visuelle sur les pylônes en bout de rue</li> </ul> | <ul style="list-style-type: none"> <li>- Observateurs fixes permanents</li> </ul> | MOYEN À FORT | |
| IMPACT | <p>Intensité</p> <p>LIGNE À 315 kV = FAIBLE</p> <ul style="list-style-type: none"> <li>- Capacité d'absorption forte</li> <li>- Capacité d'intégration moyenne, présence d'équipements de ligne dans le paysage</li> </ul> | <p>Étendue</p> <p>LIGNE À 315 kV = FAIBLE (PONCTUELLE)</p> <ul style="list-style-type: none"> <li>- Proximité moyenne des observateurs</li> <li>- Sensibilité élevée des observateurs</li> <li>- Observateurs moyennement nombreux</li> <li>- Espaces réduits et circonscrits de visibilité</li> </ul> | <p>Durée</p> <p>LIGNE À 315 kV = LONGUE</p> | <p>Importance</p> <p>LIGNE À 315 kV = MINEURE</p> <ul style="list-style-type: none"> <li>- Considérant la présence d'équipements de même gabarit (lignes existantes)</li> <li>- Considérant que la nouvelle ligne remplace des équipements existants</li> </ul> | | |

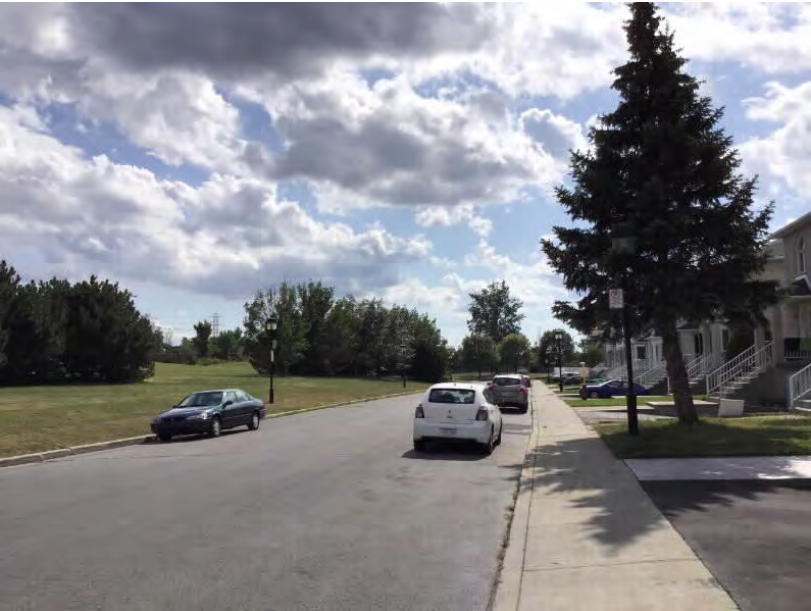
| Unité paysagère | Particularités | Degré de visibilité | Perception type | Type d'observateurs | Intégration des lignes existantes | Photos types |
|---|---|---|---|---|---|---|
| DESCRIPTION<br>DU MILIEU | <ul style="list-style-type: none"><li>- Milieu résidentiel de densité moyenne</li><li>- Typologie résidentielle mixte : unifamiliale, jumelée, duplex</li><li>- Trame de rues organique</li><li>- Faible présence de végétation sur rue</li></ul> <p>Éléments d'intérêt :</p> <ul style="list-style-type: none"><li>- Projets de développement résidentiels (Le Modena et secteur Marc-Aurèle-Fortin)</li><li>- Parc Pasquale-Gatuso</li><li>- Parc Claudine-Vallerand</li><li>- Parc Robert-Stephenson</li><li>- Parc Dollard-Morin</li><li>- Parc François-Derome</li><li>- Piste cyclable</li><li>- Le remblai végétalisé de la voie ferrée agit comme écran visuel</li></ul> | MODÉRÉ <ul style="list-style-type: none"><li>- Moitié supérieure de deux à six pylônes visible depuis les parcs et les rues adjacentes et parallèles à la voie ferrée</li><li>- Distance de visibilité 125 à 650 m</li><li>- Intersection Pierre-Voyer/Louis-Jobin : moitié supérieure deux à quatre pylônes visible</li><li>- Rue André-Cipriani : moitié supérieure de deux à quatre pylônes visible</li><li>- 39<sup>e</sup> avenue : Moitié supérieure d'un pylône visible en bout de rue</li><li>- Parc Pasquale-Gattuso : pylônes visibles à l'intérieur du parc, filtrés par la végétation en place</li><li>- Rue Ernest-Ouimet : trois quarts à moitié supérieure visible, talus plus bas</li><li>- Rue Robert-Stephenson : deux à quatre parties supérieures de pylônes visibles, filtrées par la végétation</li></ul> | <ul style="list-style-type: none"><li>- Pylônes et conducteurs visibles</li><li>- Vue linéaire latérale sur moitié supérieure des pylônes, par-dessus le talus formé par le remblai de la voie ferrée, filtré par la végétation</li><li>- Percée visuelle sur moitié supérieure d'un pylône en bout de rue, encadrée par le cadre bâti</li><li>- Vue ouverte sur la moitié supérieure de certains pylônes, depuis l'intérieur des parcs, filtrée par la végétation</li></ul> | <ul style="list-style-type: none"><li>- Prépondérance d'observateurs fixes permanents</li></ul> | MOYEN À FORT | <p>Rue Ernest-Ouimet, vers le sud (Source : Google Earth)</p> |
| | <p>LIGNE À 315 kV = MOYENNE</p> <ul style="list-style-type: none"><li>- Capacité d'absorption moyenne liée à la hauteur des nouveaux pylônes. La présence d'un talus et de végétation agit comme écran.</li><li>- Capacité d'insertion faible, considérant les usages du secteur et l'échelle du cadre bâti</li></ul> <p>POSTE = FAIBLE</p> <ul style="list-style-type: none"><li>- Capacité d'absorption forte. La présence d'un talus et de végétation agit comme écran.</li><li>- Capacité d'insertion moyenne en raison des usages du milieu. L'emprise de ligne existante et ses équipements sont au premier plan, devant le poste.</li></ul> | <p>LIGNE À 315 kV = MOYENNE (LOCALE)</p> <ul style="list-style-type: none"><li>- Les nouveaux pylônes pourraient être visibles au-dessus des bâtiments ou de la végétation</li><li>- Sensibilité élevée des observateurs</li><li>- Proximité faible à moyenne</li><li>- Observateurs moyennement nombreux</li></ul> <p>POSTE = FAIBLE (PONCTUELLE)</p> <ul style="list-style-type: none"><li>- Généralement, seulement la partie supérieure (5 %) des équipements de poste devrait être visible à partir d'une zone réduite de l'unité, riveraine à l'emprise de lignes existante</li><li>- Observateurs en nombre réduit, mais de sensibilité élevée</li></ul> | <p>LIGNE À 315 kV = LONGUE</p> <p>POSTE = LONGUE</p> | <p>LIGNE À 315 kV = MOYENNE</p> <ul style="list-style-type: none"><li>- Plus forte pour les secteurs directement adjacents à la ligne</li></ul> <p>POSTE = MINEURE</p> <ul style="list-style-type: none"><li>- Considérant l'étendue de l'impact dans l'unité et la visibilité de l'équipement</li></ul> | | Simulation 7 |

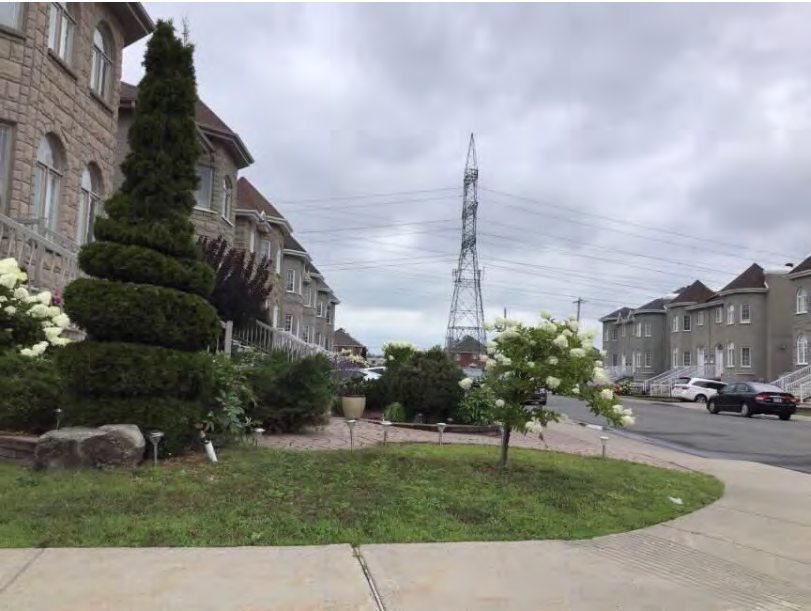
| Unité paysagère | Particularités | Degré de visibilité | Perception type | Type d'observateurs | Intégration des lignes existantes | Photos types |
|---|---|---|---|---|---|---|
| DESCRIPTION<br>DU MILIEU | <ul style="list-style-type: none"><li>- Milieu résidentiel de densité moyenne</li><li>- Typologie résidentielle unifamiliale ou jumelée</li><li>- Trame de rues organique</li><li>- Faible présence de végétation sur rue</li></ul> <p>Élément d'intérêt :</p> <ul style="list-style-type: none"><li>- Parc Ermanno-La-Riccia</li></ul> | ÉLEVÉ <ul style="list-style-type: none"><li>- Superposition et covisibilité des lignes 3017(D1)-3050(D1), 1223-1224, 1220-1222</li><li>- Un à deux pylônes visibles dans les axes nord-sud : vue encadrée par le cadre bâti</li><li>- Vue ponctuelle de certains pylônes dans certains axes est-ouest : vue filtrée par le cadre bâti</li><li>- Pylônes visibles depuis les cours arrière des résidences</li><li>- Visibilité complète de la ligne depuis les axes bordant l'emprise : vue linéaire</li><li>- Visibilité de 0-250 m, premier plan</li></ul> | <ul style="list-style-type: none"><li>- Pylônes et conducteurs</li><li>- Axes nord-sud : vue encadrée par le cadre bâti, pylônes visibles en bout de rue</li><li>- Axes est-ouest : vue filtrée par le cadre bâti, pylônes visibles dans les interstices des bâtiments</li><li>- Axes bordant l'emprise : vue linéaire et continue sur les infrastructures, pylônes visibles</li></ul> | <ul style="list-style-type: none"><li>- Observateurs fixes permanents</li></ul> | FAIBLE | <p>Intersection des rues Raymond-Renaud et Paul-Émile-Petit, vers l'ouest</p> |
| | LIGNE À 315 kV = MOYENNE <ul style="list-style-type: none"><li>- Capacité d'absorption faible, végétation rare</li><li>- Capacité d'insertion moyenne vu la présence de la ligne 3017(D1)-3050(D1)</li></ul> | LIGNE À 315 kV = MOYENNE (LOCALE) <ul style="list-style-type: none"><li>- Visibilité élevée des équipements, mais moins d'équipements seront visibles vu le retrait de lignes existantes</li><li>- Sensibilité élevée des observateurs</li><li>- Forte proximité des observateurs</li><li>- Observateurs peu nombreux</li></ul> | LIGNE À 315 kV = LONGUE | LIGNE À 315 kV = MOYENNE <ul style="list-style-type: none"><li>- Les nouveaux pylônes seront plus hauts que ceux à démanteler, mais moins nombreux</li></ul> | | Simulation 9<br>Simulation 10 |

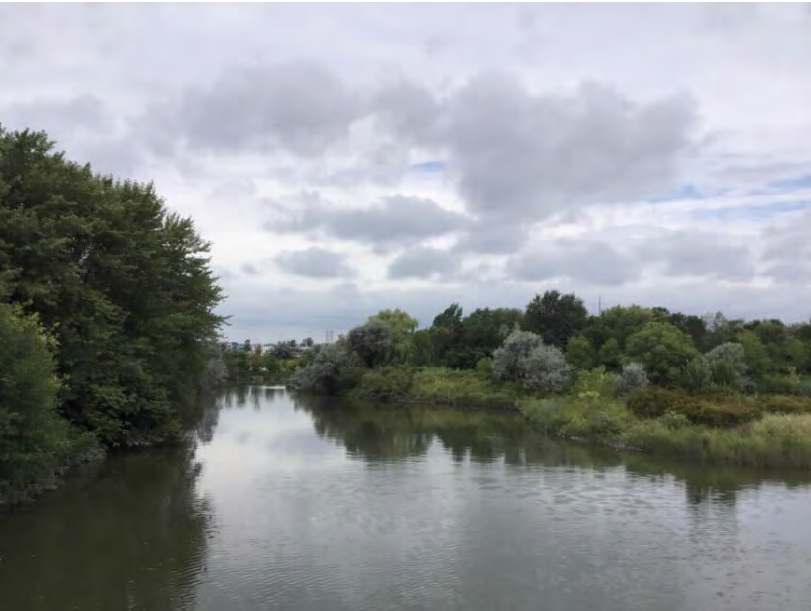
| Unité paysagère | Particularités | Degré de visibilité | Perception type | Type d'observateurs | Intégration des lignes existantes | Photos types |
|---|---|---|---|---|---|---|
| DESCRIPTION<br>DU MILIEU | <ul style="list-style-type: none"><li>- Milieu résidentiel de densité moyenne</li><li>- Typologie résidentielle unifamiliale</li><li>- Quelques bâtiments résidentiels multilogements (complexe Condos-sur-le-Lac, huit étages)</li><li>- Trame de rues organique</li><li>- Présence modérée de végétation sur rue</li><li>- Présence d'un talus au nord-est de l'unité paysagère et la rue Renaude-Lapointe</li></ul> <p>Éléments d'intérêt</p> <ul style="list-style-type: none"><li>- Grand bassin traversant l'unité</li><li>- Talus abondamment planté servant d'écran visuel devant la ligne et le poste</li></ul> | MODÉRÉ <ul style="list-style-type: none"><li>- Point de vue sur la moitié supérieure de deux pylônes, sur le pont traversant le bassin</li><li>- Les lignes de référence sont visibles au second plan, derrière les lignes 3070-3071 et 3017(D1)-3050(D1))</li><li>- La végétation et le talus agissent comme écran visuel</li><li>- Distance de visibilité : 300 à 600 m</li></ul> | <ul style="list-style-type: none"><li>- Conducteurs visibles en bout de rue</li><li>- Moitié supérieure des pylônes visibles, vue ouverte au-dessus du bassin et du talus planté</li></ul> | <ul style="list-style-type: none"><li>- Observateurs fixes permanents</li></ul> | FORT | |
| | <p>LIGNE À 315 kV = FAIBLE</p> <ul style="list-style-type: none"><li>- Là où la ligne de référence est visible, la nouvelle ligne à 315 kV sera enfouie</li><li>- Bonne capacité et potentiel d'absorption en raison de l'écran végétal au nord de l'unité</li><li>- Faible capacité d'insertion en raison des usages résidentiels et de l'ambiance plus naturelle de l'unité</li></ul> <p>POSTE= FAIBLE</p> <ul style="list-style-type: none"><li>- Capacité d'absorption forte, un imposant talus végétalisé agit comme écran</li><li>- Capacité d'insertion faible selon les usages et l'échelle du milieu, mais visibilité réduite</li></ul> | <p>LIGNE À 315 kV = FAIBLE</p> <ul style="list-style-type: none"><li>- Là où la ligne de référence est visible, la nouvelle ligne à 315 kV sera enfouie</li><li>- Visibilité théorique résiduelle selon la carte de 50 à 5 % des équipements dans une zone réduite au nord de l'unité</li><li>- Observateurs mobiles, en nombre modéré et à distance moyenne</li></ul> <p>POSTE= FAIBLE (PONCTUELLE)</p> <ul style="list-style-type: none"><li>- Généralement 5 % de la partie supérieure des équipements pourrait être visible à certains endroits</li><li>- L'arrière de quelques résidences sera exposé. Observateurs en nombre réduit, mais de sensibilité élevée.</li></ul> | <p>LIGNE À 315 kV = LONGUE</p> <p>POSTE= LONGUE</p> | <p>LIGNE À 315 kV = MINEURE</p> <p>POSTE= MINEURE</p> | | Simulation 1 |

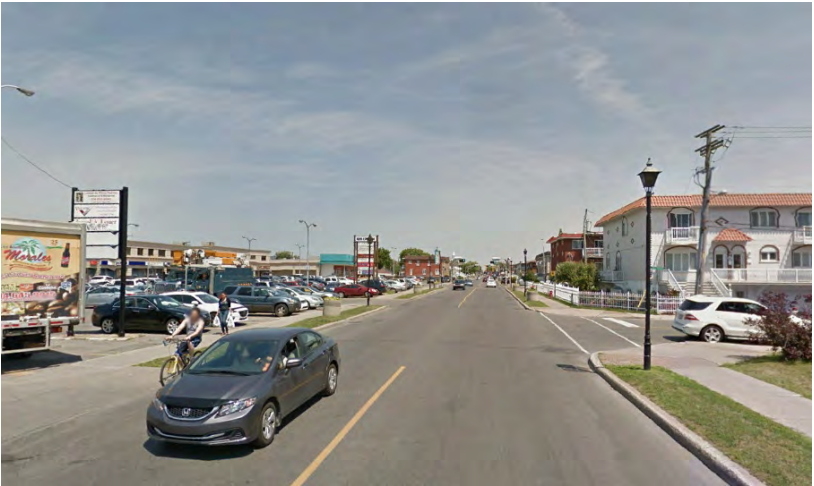
| Unité paysagère | Particularités | Degré de visibilité | Perception type | Type d'observateurs | Intégration des lignes existantes | Photos types |
|---|---|---|---|---|---|---|
| DESCRIPTION DU MILIEU | <ul style="list-style-type: none"> <li>- Milieu résidentiel et commercial de densité moyenne</li> <li>- Typologie résidentielle : duplex avec garage avant en demi-sous-sol, trois étages maximum</li> <li>- Typologie commerciale : centres commerciaux de proximité, deux étages avec stationnement à l'avant</li> <li>- Trame de rues organique</li> <li>- Faible présence de végétation sur rue</li> </ul> | - Lignes de référence non visibles (distance de 2,5 km) | - Lignes de référence non visibles | <ul style="list-style-type: none"> <li>- Observateurs fixes permanents</li> <li>- Observateurs fixes temporaires</li> <li>- Observateurs mobiles</li> </ul> | - Lignes de référence non visibles | |
| IMPACT | <p>Intensité</p> <p>LIGNE À 315 kV = FAIBLE</p> <ul style="list-style-type: none"> <li>- Équipements projetés non visibles</li> </ul> | <p>Étendue</p> <p>LIGNE À 315 kV = FAIBLE</p> <ul style="list-style-type: none"> <li>- Équipements projetés non visibles</li> </ul> | <p>Durée</p> <p>LIGNE À 315 kV = N/A</p> <ul style="list-style-type: none"> <li>- Équipements projetés non visibles</li> </ul> | <p>Importance</p> <p>LIGNE À 315 kV = MINEURE</p> | | |

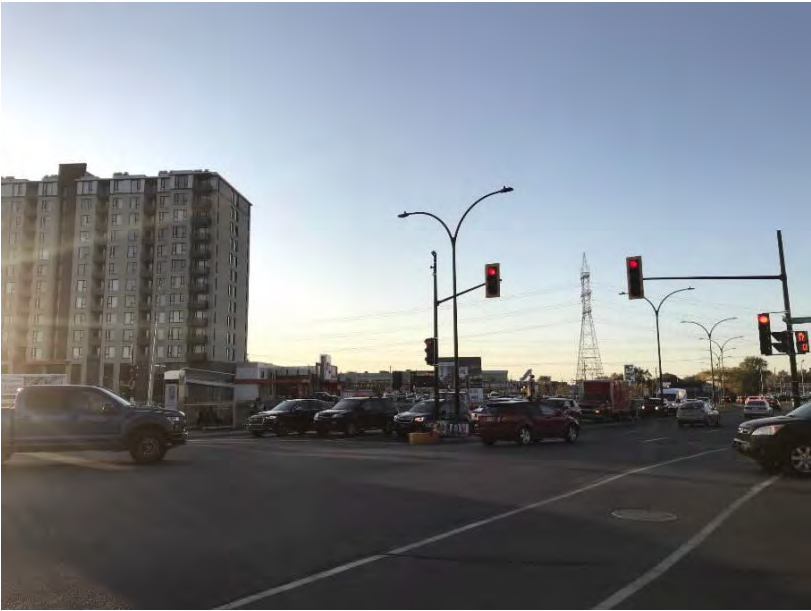
| Unité paysagère | Particularités | Degré de visibilité | Perception type | Type d'observateurs | Intégration des lignes existantes | Photos types |
|---|---|---|---|---|---|---|
| DESCRIPTION DU MILIEU | <ul style="list-style-type: none"><li>- Usage dominant commercial de moyen à grand gabarit</li><li>- Beaucoup d'espace réservé aux stationnements</li><li>- Usage secondaire résidentiel : une nouvelle tour à logements à proximité de la ligne (complexe immobilier Faubourg Lacordaire, 11 étages)</li><li>- Présence de la gare Saint-Léonard–Montréal-Nord</li><li>- Signe de développement du secteur en lien avec la présence de la gare</li></ul> <p>Éléments d'intérêt</p> <ul style="list-style-type: none"><li>- Gare Saint-Léonard–Montréal-Nord</li><li>- Garderie Au Rendez-Vous Des Bout'Choux</li><li>- Jardin communautaire</li><li>- Friche boisée, à l'est du boulevard Lacordaire et au sud de l'emprise de ligne</li></ul> | <p>MODÉRÉ À ÉLEVÉ</p> <ul style="list-style-type: none"><li>- Plusieurs pylônes complètement visibles, ou visibles sur la moitié supérieure selon les points d'observation de l'unité</li><li>- Superposition et covisibilité de trois lignes, y compris celles de référence : 3017(D1)-3050(D1), 1223-1224, 1220-1222</li><li>- Certains bâtiments agissent comme écran visuel</li><li>- Visibilité : 0 à 600 m</li></ul> | <ul style="list-style-type: none"><li>- Pylônes et conducteurs visibles</li><li>- Vue ouverte sur les pylônes depuis les axes routiers et l'intérieur des stationnements</li></ul> | <ul style="list-style-type: none"><li>- Observateurs fixes permanents</li><li>- Observateurs fixes temporaires</li><li>- Observateurs mobiles</li></ul> | FAIBLE À MOYEN | <p>Boulevard Lacordaire, vue vers le nord-ouest</p> |
| | <p>LIGNE À 315 kV = FAIBLE À MOYENNE</p> <ul style="list-style-type: none"><li>- Capacité d'absorption moyenne. Les bâtiments de plusieurs étages peuvent fermer certaines vues.</li><li>- Capacité d'insertion forte. Usages plus ou moins compatibles, mais échelle cohérente et présence d'équipements existants.</li></ul> | <p>LIGNE À 315 kV = MOYENNE (LOCALE)</p> <ul style="list-style-type: none"><li>- Équipements très visibles, parfois complètement</li><li>- Forte proximité des observateurs</li><li>- Types d'observateurs variés, sensibilité variable</li></ul> | <p>LIGNE À 315 kV = LONGUE</p> | <p>LIGNE À 315 kV = MINEURE À MOYENNE</p> <ul style="list-style-type: none"><li>- Considérant que l'équipement remplace un existant</li><li>- Considérant la présence de lignes existantes</li></ul> | | Simulation 2 |

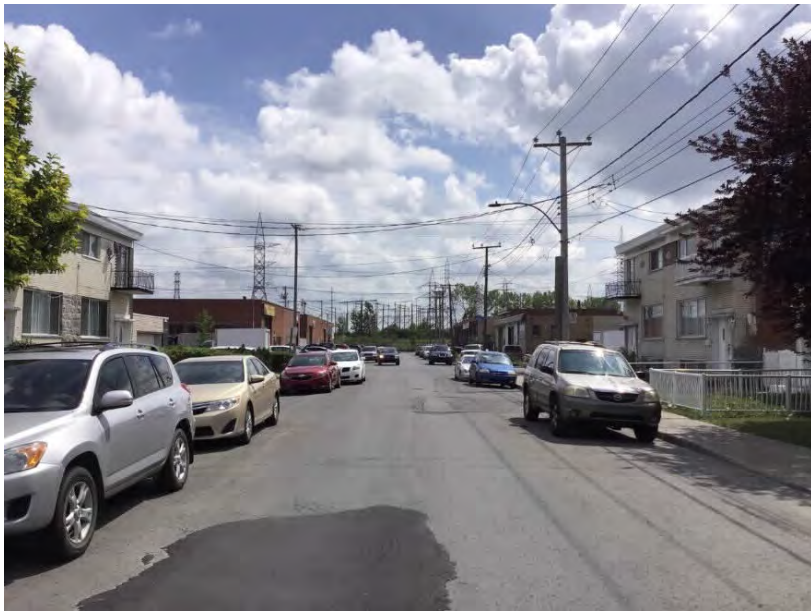
| Unité paysagère | Particularités | Degré de visibilité | Perception type | Type d'observateurs | Intégration des lignes existantes | Photos types |
|---|---|---|---|---|---|---|
| DESCRIPTION DU MILIEU | <ul style="list-style-type: none"><li>- Milieu mixte résidentiel et industriel</li><li>- Typologie résidentielle : unifamiliale, duplex, trois étages maximum</li><li>- Typologie industrielle : bâtiment industriel de petit gabarit, deux étages maximum, majoritairement d'implantation sur rue</li><li>- Trame de rues orthogonale</li><li>- Faible présence de végétation sur rue</li><li>- Les jeunes feuillus plantés le long du boulevard Industriel agiront éventuellement comme écran, une fois à maturité</li></ul> <p>Éléments d'intérêt :</p> <ul style="list-style-type: none"><li>- Parc Charleroi</li><li>- Piste cyclable</li></ul> | MODÉRÉ <ul style="list-style-type: none"><li>- Lignes de référence visibles de l'avenue Éthier vers l'est</li><li>- Souvent un pylône visible depuis les rues transversales à la ligne projetée</li><li>- Trois quarts à moitié supérieure de trois à cinq pylônes visibles en continu depuis le boulevard Industriel</li><li>- Visibilité : 100 à 500 m</li><li>- Superposition et covisibilité des lignes 3017(D1)-3050(D1), 1223-1224, 1220-1222</li><li>- À l'ouest de l'unité, c'est principalement la ligne 3017(D1)-3050(D1) qui est visible</li></ul> | <ul style="list-style-type: none"><li>- Pylônes et conducteurs visibles</li><li>- Vue linéaire latérale sur trois quarts à moitié supérieure des pylônes au-dessus de la végétation ou des résidences du Domaine Chartier</li><li>- Percée visuelle sur moitié supérieure d'un pylône en bout de rue, encadrée par le cadre bâti</li></ul> | <ul style="list-style-type: none"><li>- Observateurs fixes permanents</li><li>- Observateurs fixes temporaires</li></ul> | MOYEN À FORT | |
| | LIGNE À 315 kV = FAIBLE <ul style="list-style-type: none"><li>- Capacité d'absorption moyenne</li><li>- Capacité d'insertion moyenne à forte, considérant la présence d'équipements similaires appartenant à d'autres lignes</li></ul> | LIGNE À 315 kV = FAIBLE (PONCTUELLE) <ul style="list-style-type: none"><li>- Visibilité moyenne des équipements</li><li>- Assez grande proximité des observateurs</li><li>- Sensibilité moyenne des observateurs</li><li>- Observateurs moyennement nombreux et ponctuels</li></ul> | LIGNE À 315 kV = LONGUE | LIGNE À 315 kV = MINEURE <ul style="list-style-type: none"><li>- Considérant que l'équipement remplace un équipement existant</li><li>- Considérant la superposition et la covisibilité avec les autres lignes existantes</li></ul> | | |

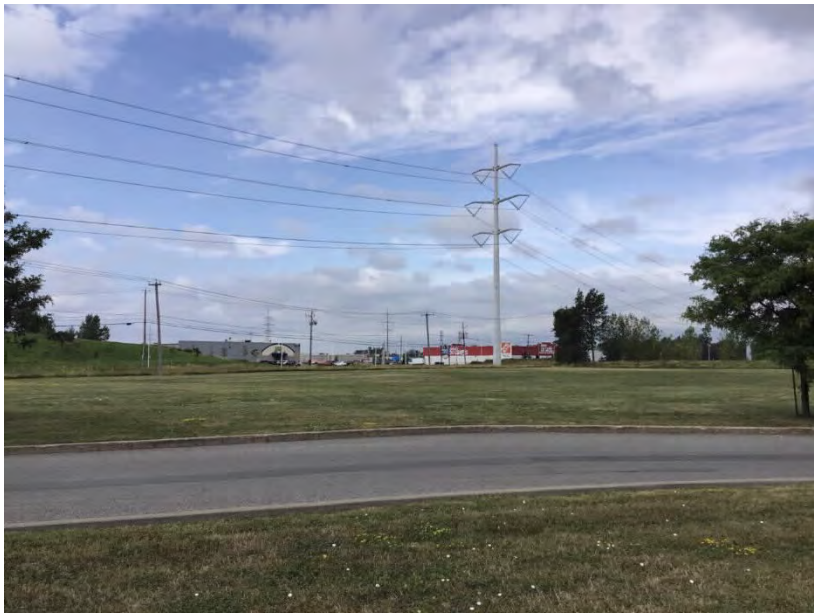
| Unité paysagère | Particularités | Degré de visibilité | Perception type | Type d'observateurs | Intégration des lignes existantes | Photos types |
|---|---|---|---|---|---|---|
| DESCRIPTION DU MILIEU | <div>- Milieu commercial de grand gabarit</div> <div>- Vastes stationnements</div> <div>- Présence d'un boisé (emplacement prévu du poste d'Anjou) et de grandes étendues gazonnées</div> <div>Éléments d'intérêt :</div> <div>- Collège d'Anjou</div> <div>- Passage du Ruisseau De Montigny à travers l'unité pour rejoindre le bassin d'Anjou-sur-le-Lac</div> <div>- Projet de piste cyclable</div> | MODÉRÉ <div>- Plusieurs lignes sont visibles depuis l'extrémité nord de l'unité en plus des lignes de référence, à proximité de l'emplacement prévu pour le poste de sectionnement (3070-3071, 3017(D1)-3050(D1), 1220-1222, 1223-1224)</div> <div>- Moitié supérieure de trois à dix pylônes des lignes de référence visibles</div> <div>- Site prévu pour le poste visible depuis le nord de l'unité, mais en zone commerciale de faible sensibilité paysagère</div> <div>- Distance de visibilité : 150 à 500 m</div> | <div>- Poste projeté, pylônes et conducteurs</div> <div>- Champ visuel ouvert, visibilité complète des équipements</div> <div>- Moitié supérieure des pylônes visibles au-dessus des bâtiments commerciaux</div> | <div>- Observateurs fixes temporaires</div> <div>- Observateurs mobiles</div> | MOYEN À FORT | |
| | <div>- Ligne souterraine</div> <div>POSTE = MOYENNE</div> <div>- Capacité d'absorption faible et poste très visible</div> <div>- Capacité d'insertion moyenne</div> | <div>- Ligne souterraine</div> <div>POSTE = MOYENNE (LOCALE)</div> <div>- Équipements visibles, généralement à 100 % de hauteur</div> <div>- Assez grande proximité des observateurs</div> <div>- Sensibilité assez faible des observateurs</div> <div>- Observateurs nombreux, mais mobiles et fixes temporaires</div> | <div>- Ligne souterraine</div> <div>POSTE = LONGUE</div> | <div>- Ligne souterraine</div> <div>POSTE = MOYENNE</div> | | <div>Mesures d'atténuation</div> <div>- Une enceinte architecturale sera prévue sur trois façades au pourtour du poste. Sa conception visera à préserver une certaine transparence et à assurer le dynamisme des façades afin d'éviter un effet de volume et de monotonie. L'enceinte architecturale permettra d'améliorer l'aspect visuel du poste et de limiter la visibilité des équipements pour les observateurs à proximité ou en transit sur les axes de circulation adjacents.</div> <div>- Dans la mesure du possible, des aménagements paysagers seront réalisés autour du poste et sur les lots adjacents, en regard des restrictions techniques ou réglementaires applicables. En plus de contribuer au verdissement du secteur, ces aménagements permettront de filtrer certaines vues sur le poste.</div> <div>- Un projet de consolidation du lien cyclable du parc-nature du Ruisseau-De Montigny vers la rue Renaude-Lapointe est actuellement en élaboration. En collaboration avec la Ville de Montréal, ce projet sera intégré aux réflexions entourant la conception de l'enceinte architecturale et des aménagements paysagers afin d'optimiser l'expérience des utilisateurs.</div> |

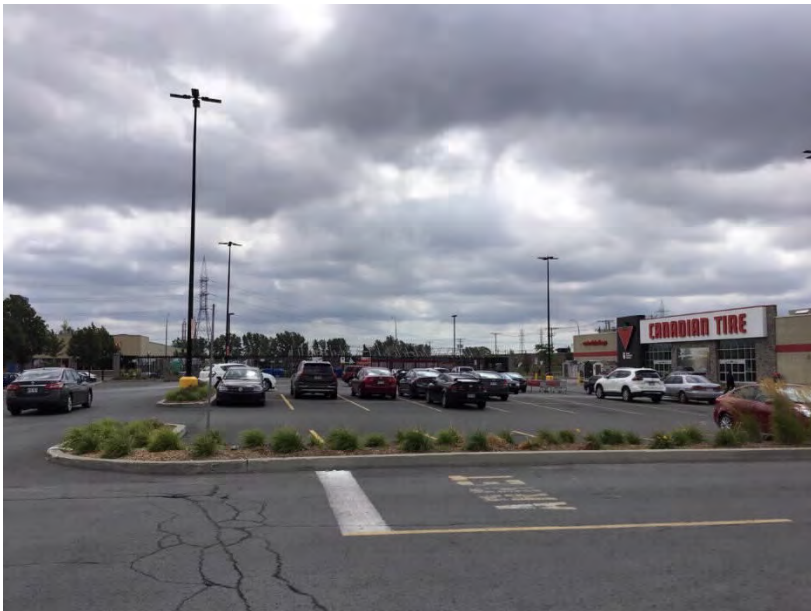
| Unité paysagère | Particularités | Degré de visibilité | Perception type | Type d'observateurs | Intégration des lignes existantes | Photos types |
|---|---|---|---|---|---|---|
| DESCRIPTION DU MILIEU | <ul style="list-style-type: none"><li>- Milieu commercial de grand gabarit</li><li>- Vastes stationnements</li></ul> | <b>ÉLEVÉ</b> <ul style="list-style-type: none"><li>- Lignes de référence visibles pour toute l'unité : 1223-1224, 1220-1222. Les lignes de référence sont au second plan</li><li>- Lignes 3017(D1)-3050(D1) visibles</li><li>- Moitié supérieure de trois à cinq pylônes des lignes de référence visibles depuis le boulevard Henri-Bourassa Est et l'intérieur des centres commerciaux.</li><li>- Distance de visibilité : 300 à 700 m</li></ul> | <ul style="list-style-type: none"><li>- Pylônes et conducteurs visibles</li><li>- Champ visuel ouvert, visibilité complète des équipements</li><li>- Moitié supérieure des pylônes visibles au-dessus des bâtiments commerciaux ou à travers les interstices</li></ul> | <ul style="list-style-type: none"><li>- Observateurs fixes temporaires</li><li>- Observateurs mobiles</li></ul> | MOYEN | |

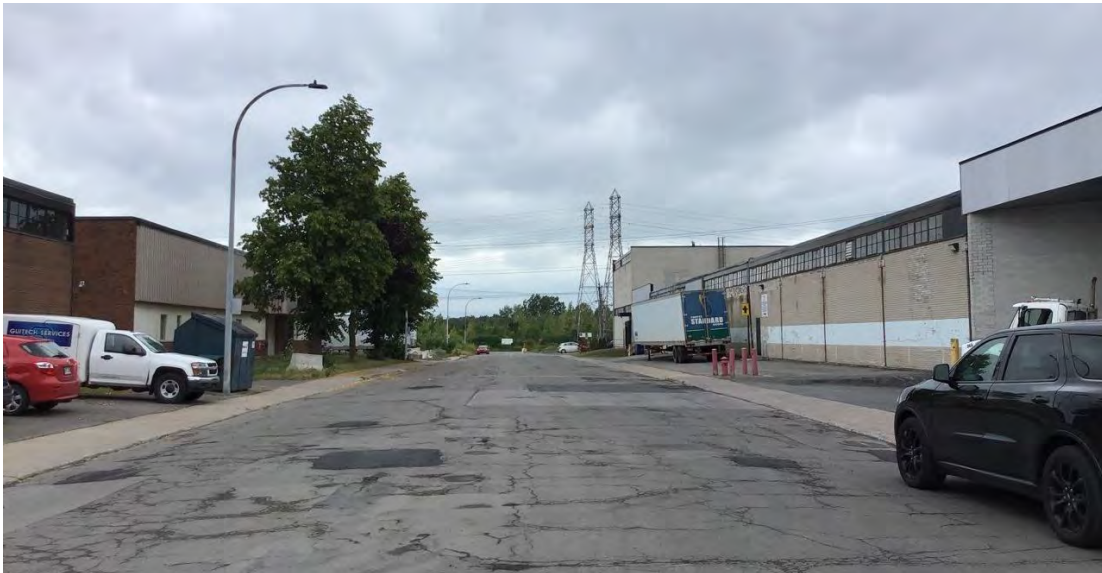
Champ visuel dirigé linéaire, avec apparition de pylônes en bout de rue, en arrière-plan. Percée visuelle encadrée par la végétation ou le cadre bâti. Vue typique des secteurs résidentiels et industriels (voir les photos 1 et 2).

Photo 1 : Percée visuelle (exemple 1)

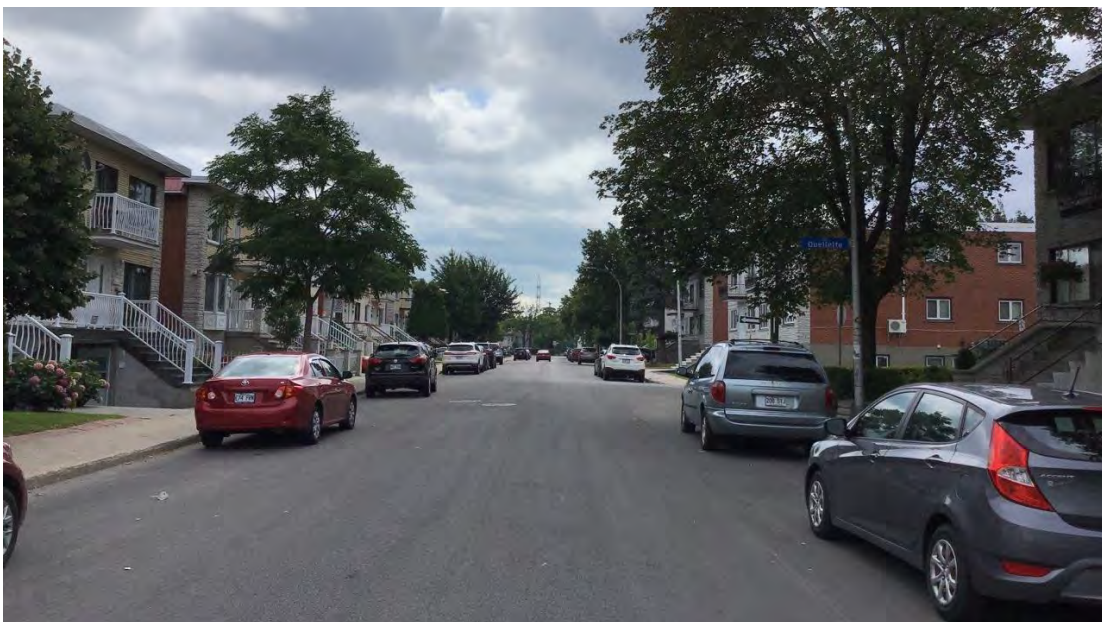
Photo 2 : Percée visuelle (exemple 2)

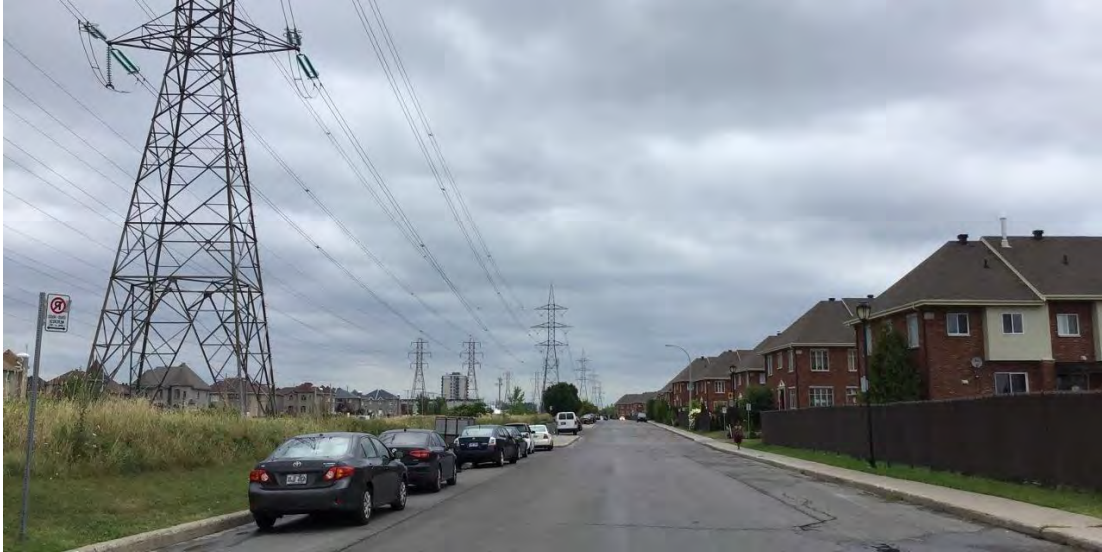
Champ visuel latéral et linéaire avec vue continue sur la ligne projetée, où plusieurs équipements sont visibles. La moitié inférieure des pylônes peut être masquée par la végétation, un talus ou le cadre bâti. Vue typique le long des axes de circulation parallèles et adjacents à l'emprise d'Hydro-Québec (voir les photos 3 et 4).

Photo 3 : Vue latérale continue (exemple 1)

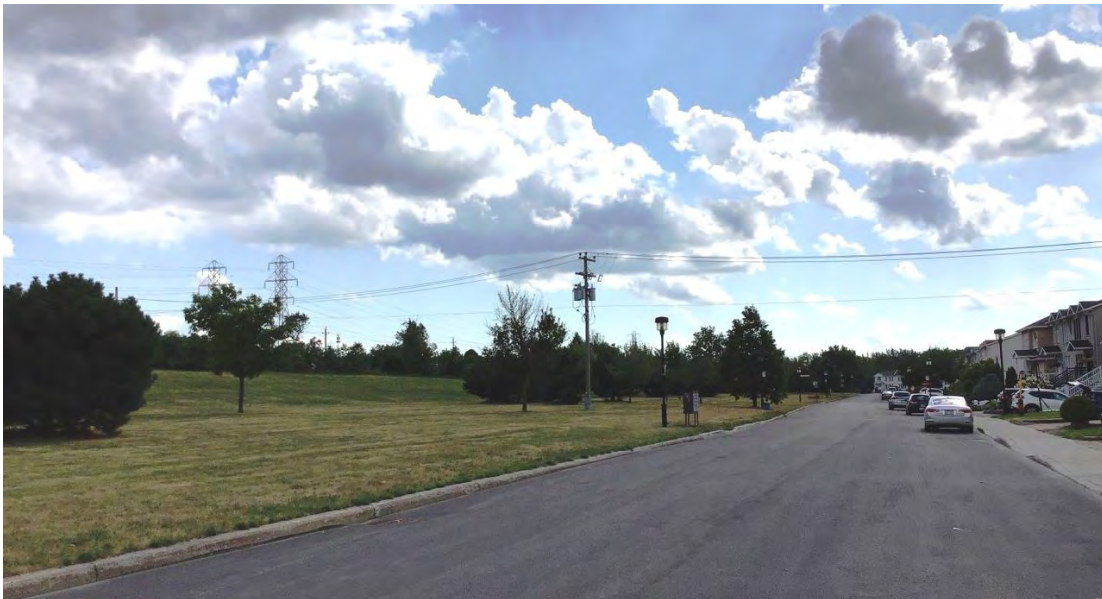
Photo 4 : Vue latérale continue (exemple 2)

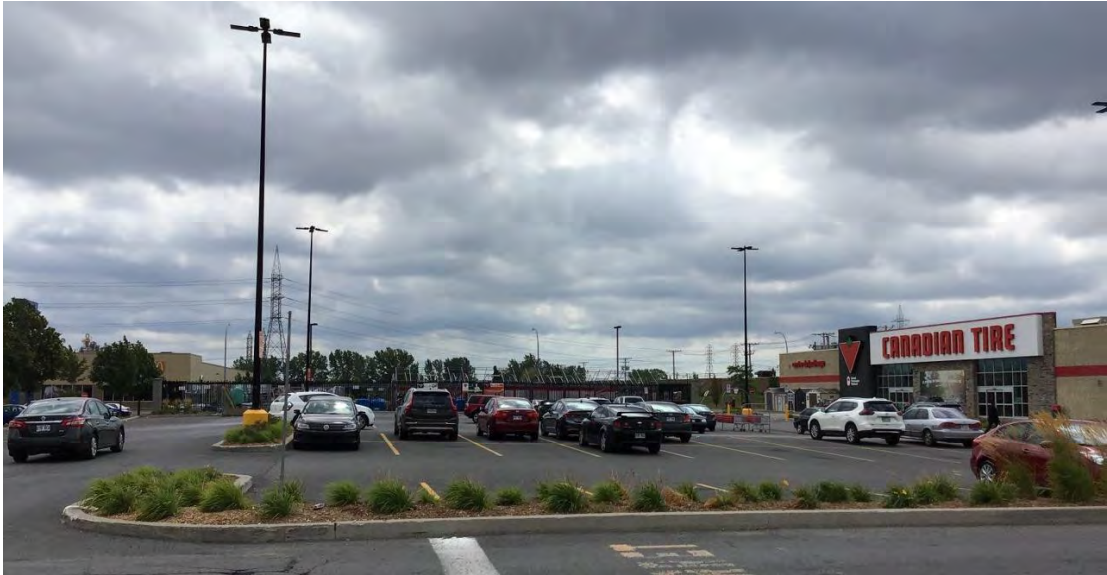
Champ visuel ouvert mais rapproché, où plusieurs équipements apparaissent en second ou troisième plan, généralement derrière ou à travers le cadre bâti ou la végétation. Vue type des secteurs commerciaux et industriels (voir les photos 5 et 6).

Photo 5 : Vue d'ensemble (exemple 1)

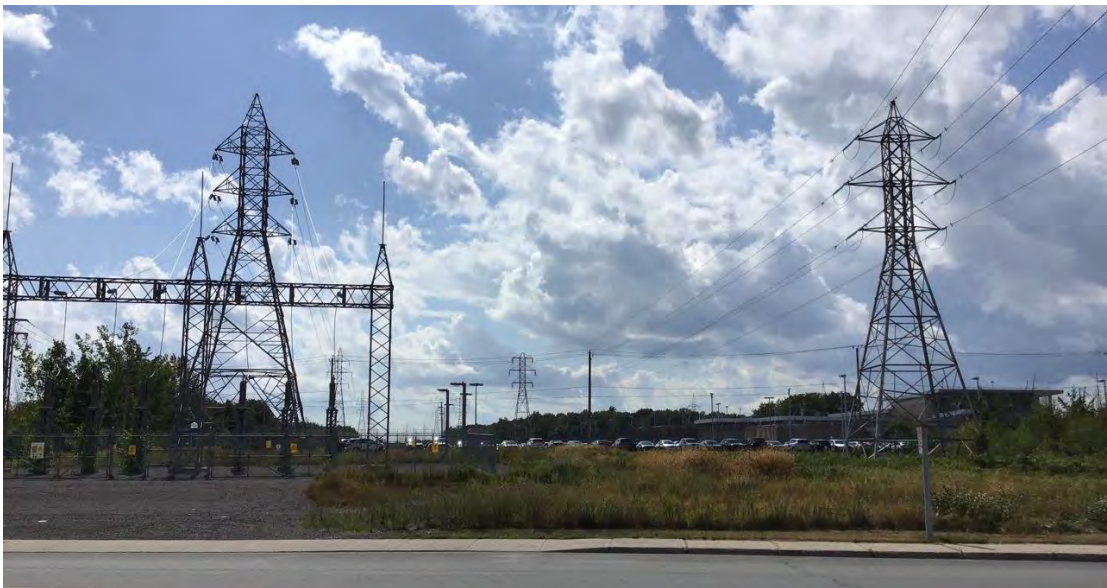
Photo 6 : Vue d'ensemble (exemple 2)

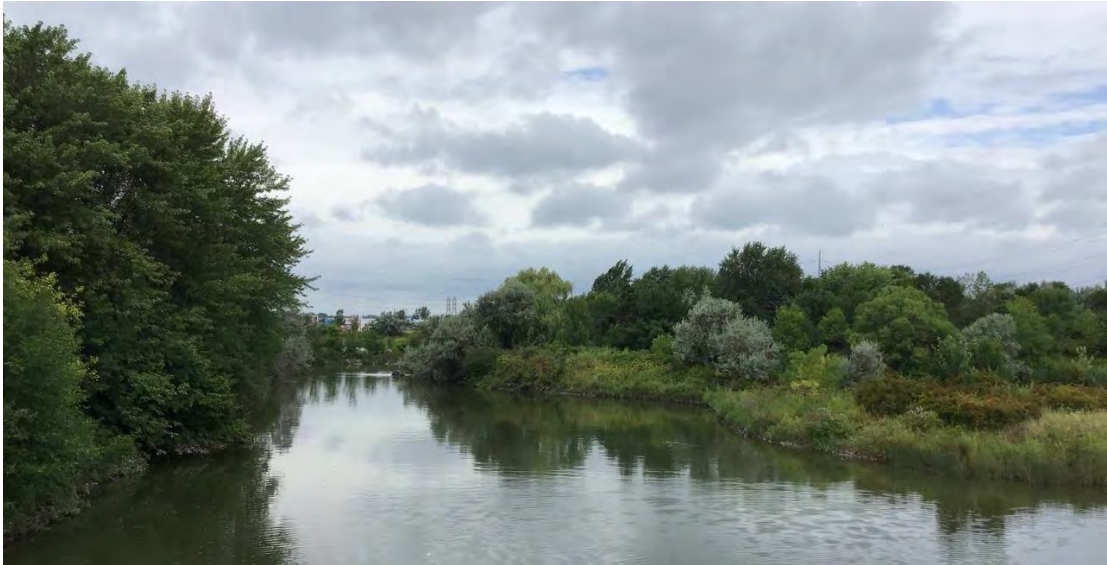
Champ visuel ouvert, où les équipements apparaissent en arrière-plan éloigné. Généralement, la moitié supérieure ou le sommet des pylônes est visible au-delà de la végétation ou du cadre bâti (voir les photos 7 et 8).

Photo 7 : Vue d'horizon (exemple 1)

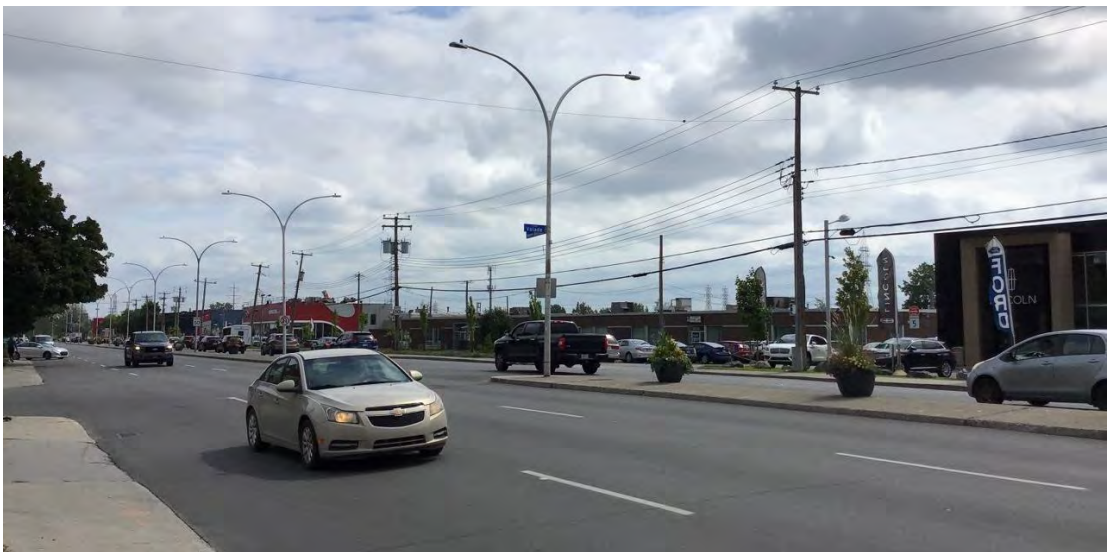
Photo 8 : Vue d'horizon (exemple 2)
