# **Poste d'Anjou et ligne de transport à 315 kV**

**Étude d'impact sur l'environnement**  
Volume 2 – Annexes A à E

**Août 2021**

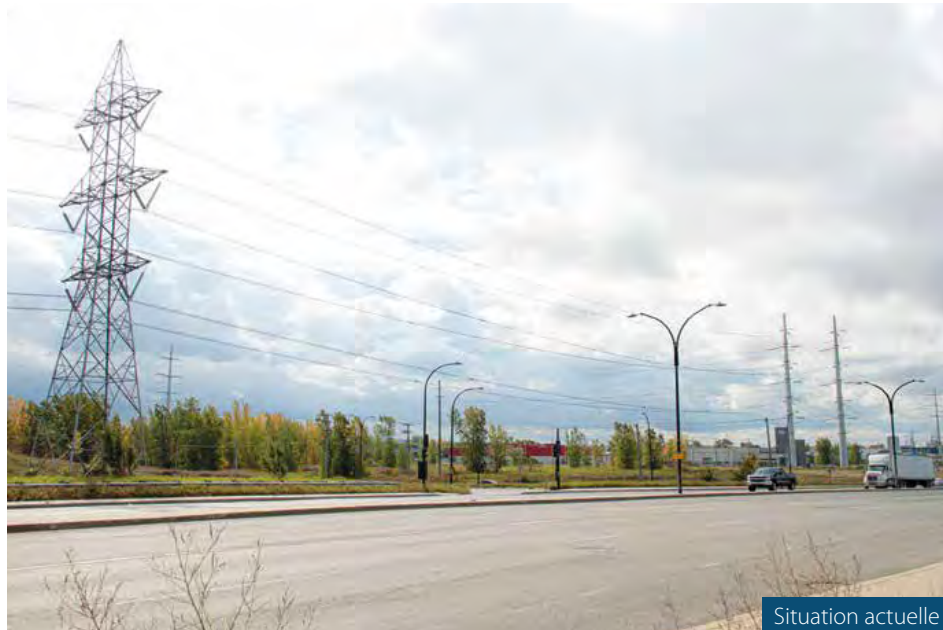
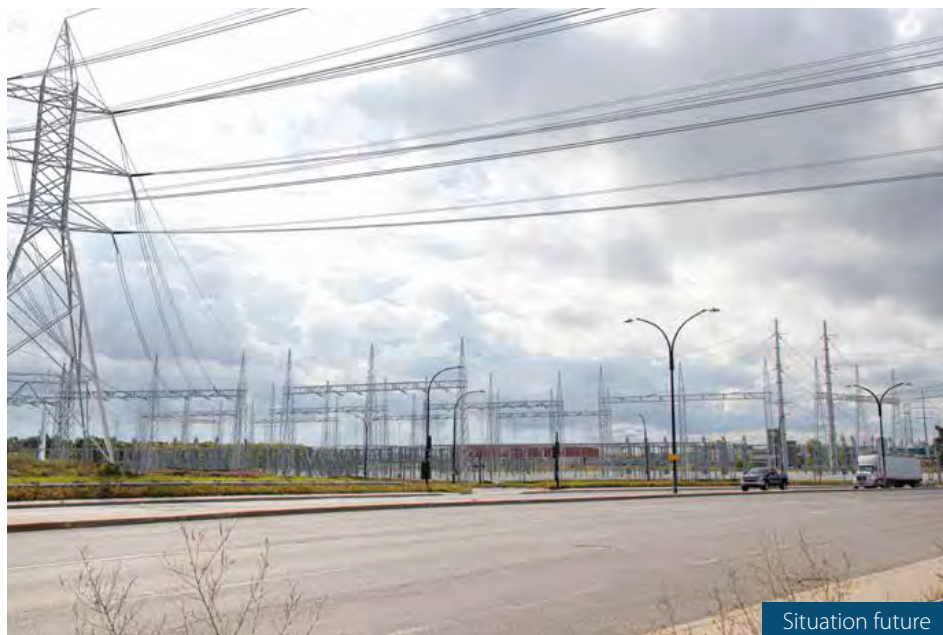
## Intégration visuelle du poste

Situation actuelle

Situation future
