# Canal de Lachine

## Étude des effets de la navigation de plaisance sur la remise en suspension des sédiments

### Rapport technique

**« Étude des effets de la navigation de plaisance sur la remise  
en suspension des sédiments dans le Canal-de-Lachine »**

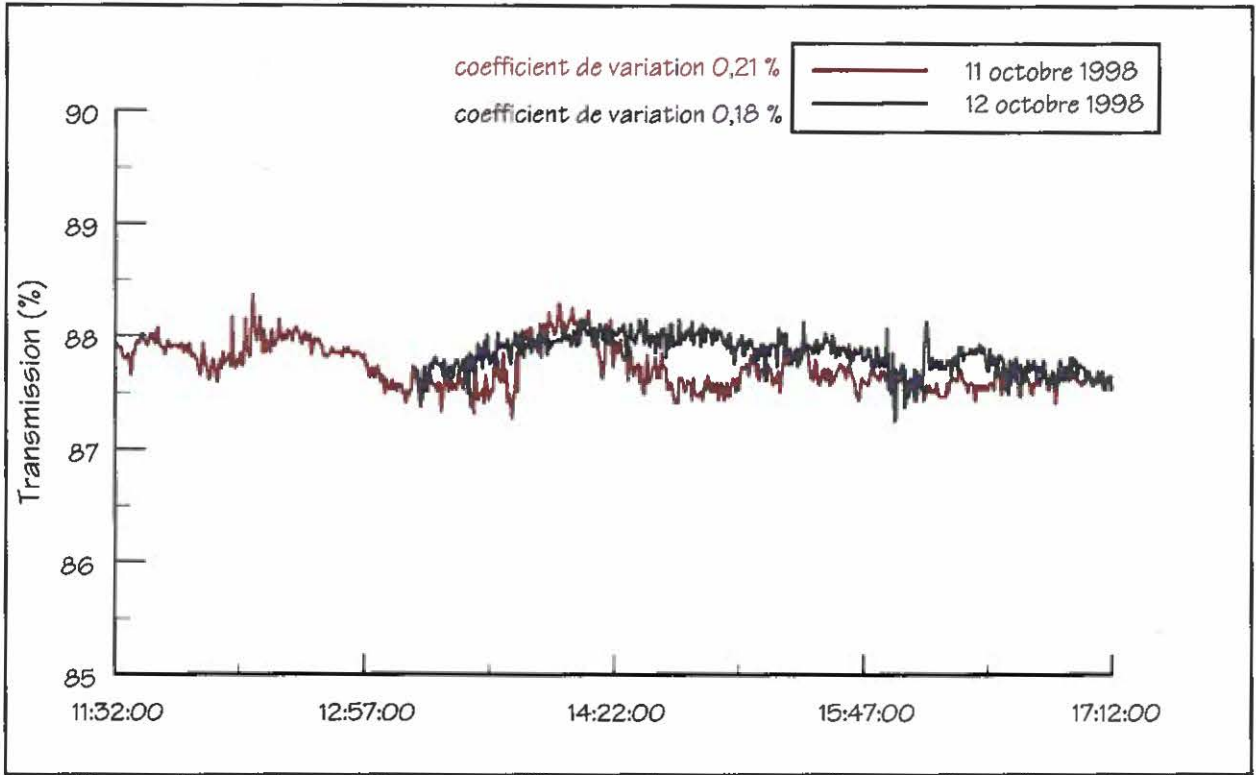
Figure 3: Conditions naturelles de transmissivité au site C

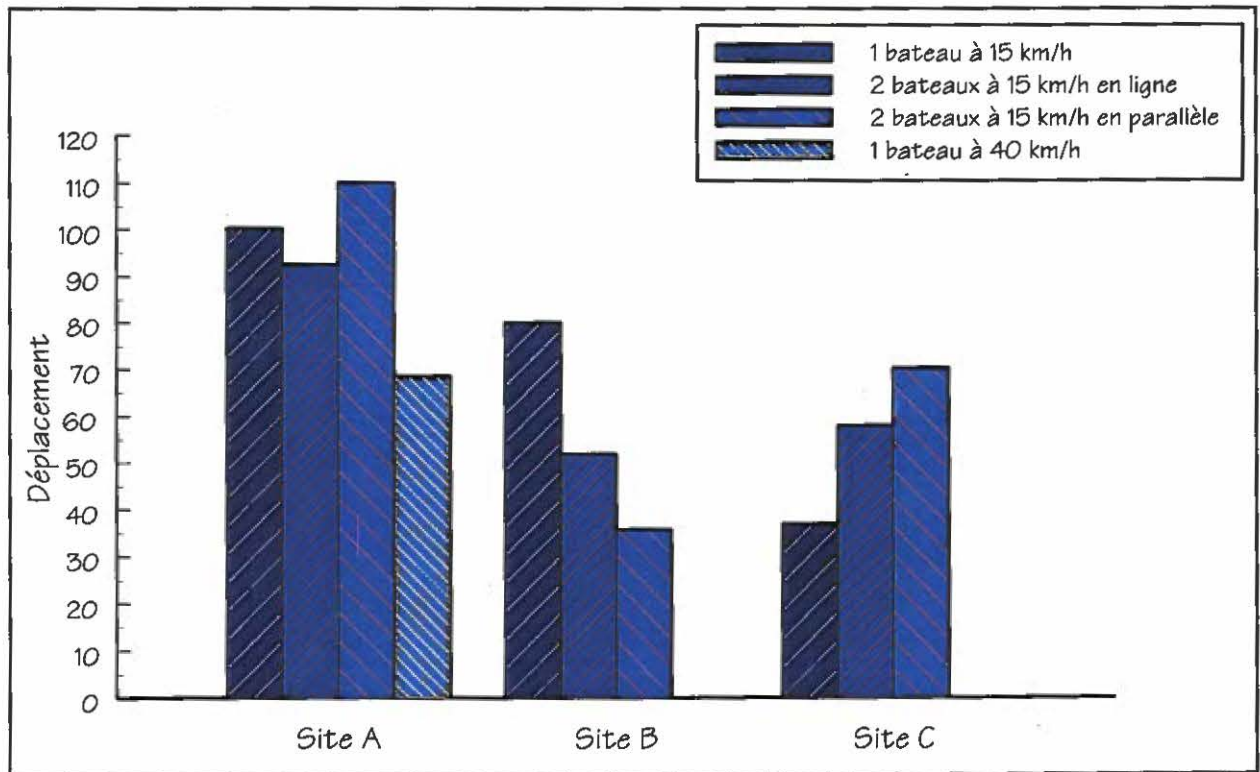
Figure 8: Comparaison du déplacement global pour divers scénarios à 15 km/h et 40 km/h

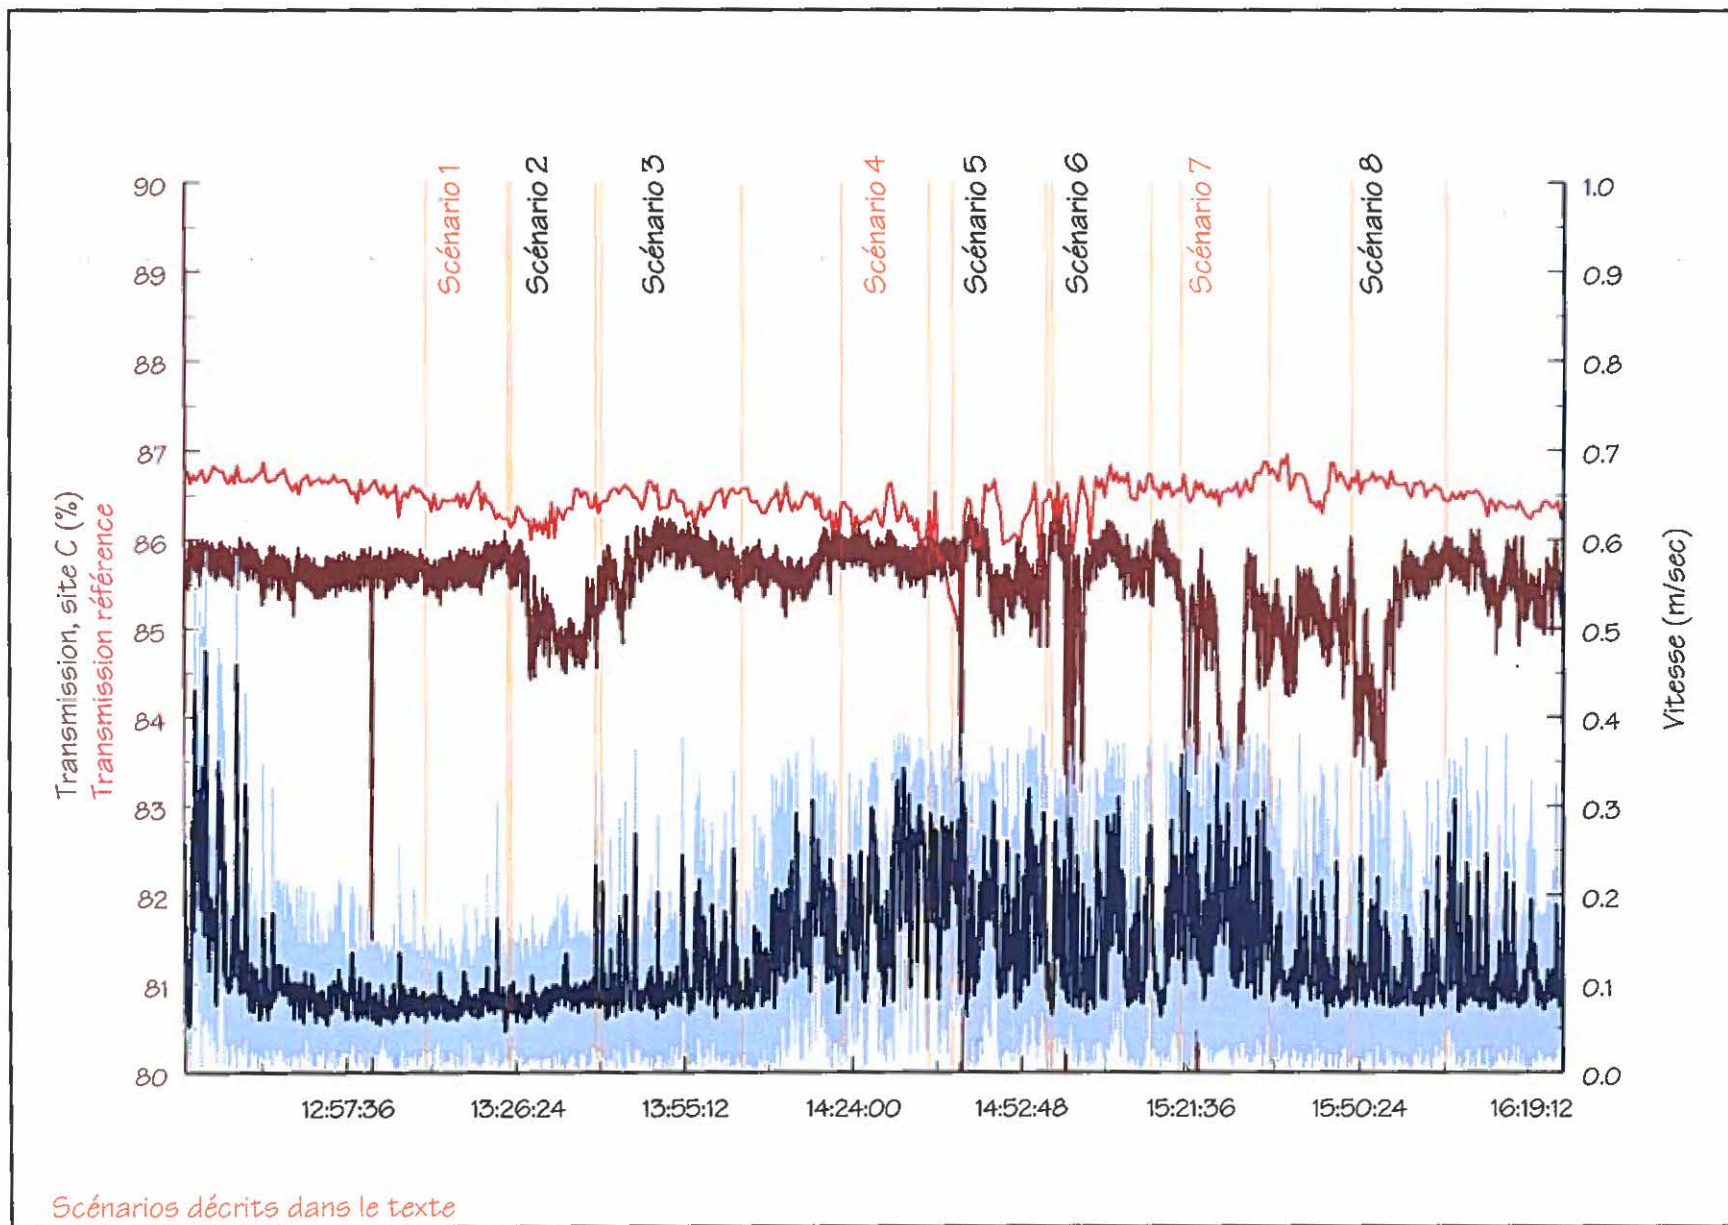
Figure 9: Transmissivité et courant au site A durant les essais du 15 octobre 1998

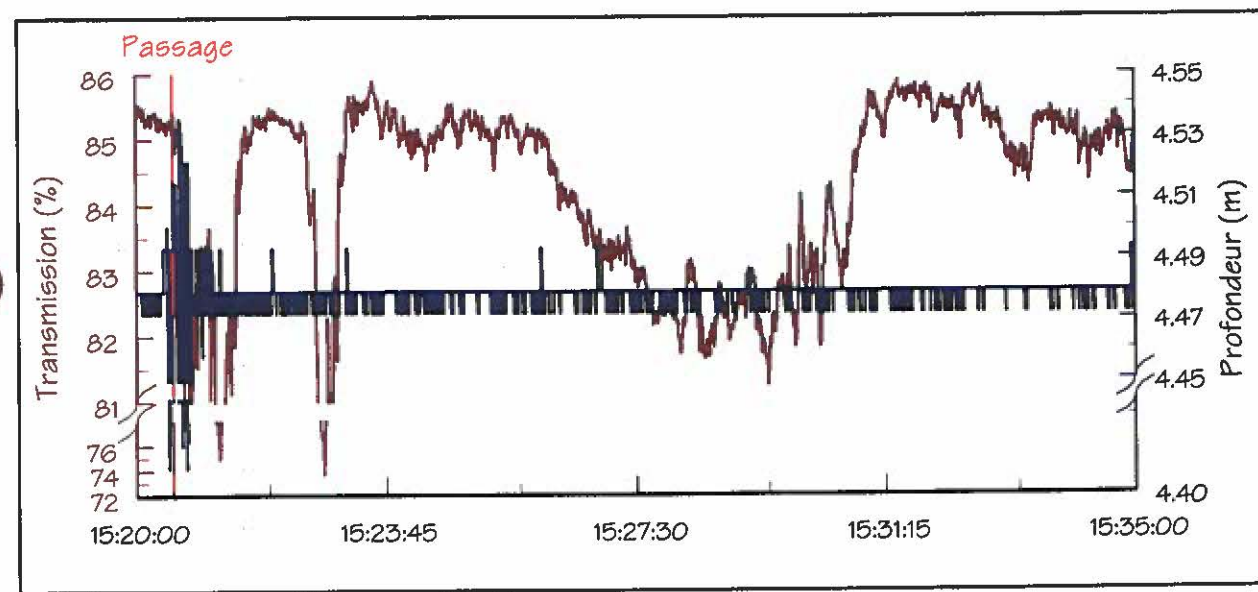
Figure 12: Essai à 15 km/h

2 embarcations en parallèle

50 secondes (figure 12). Par ailleurs, le signal de vitesse devient plus turbulent avec une vitesse moyenne qui est supérieure ( $0,2 \text{ m/sec} \pm 0,1$ ) à la vitesse normale (tableau 8).

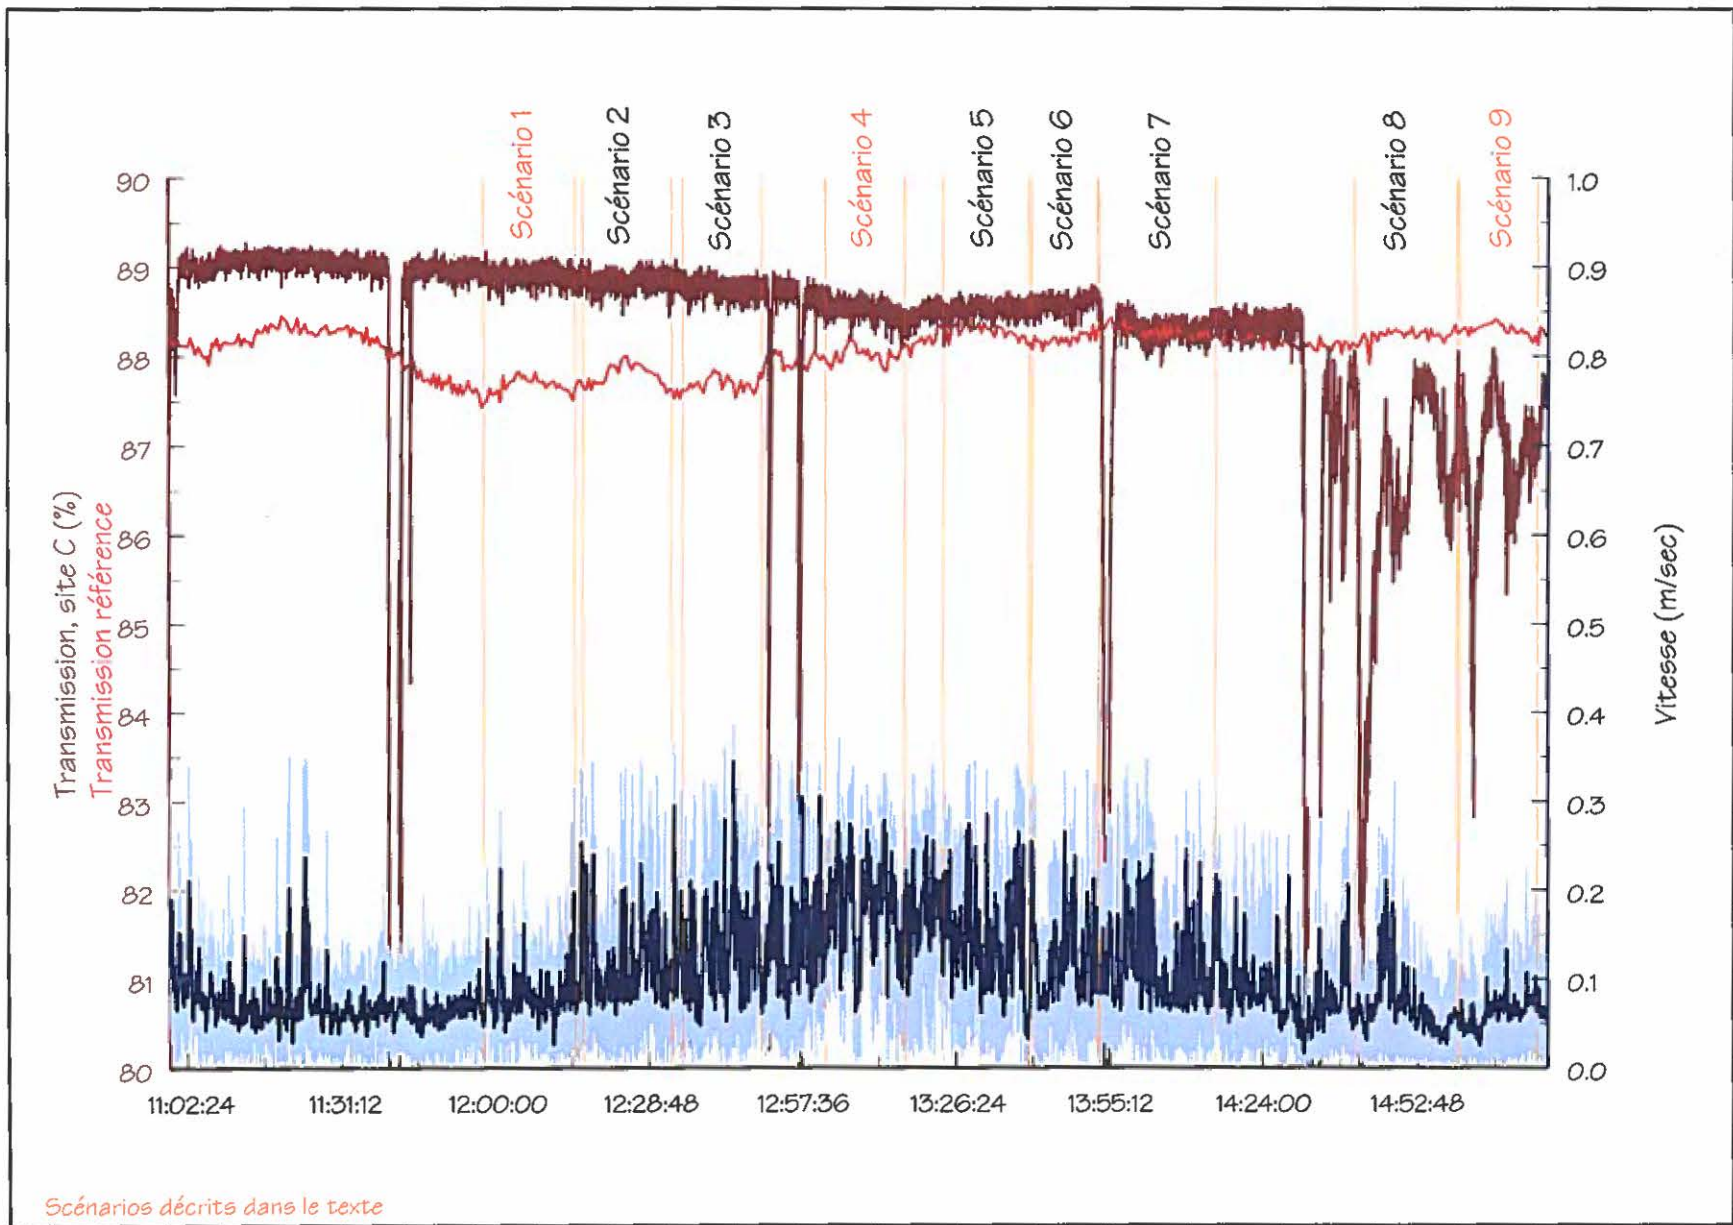
Figure 13: Transmissivité et courant au site B durant les essais du 17 octobre 1998

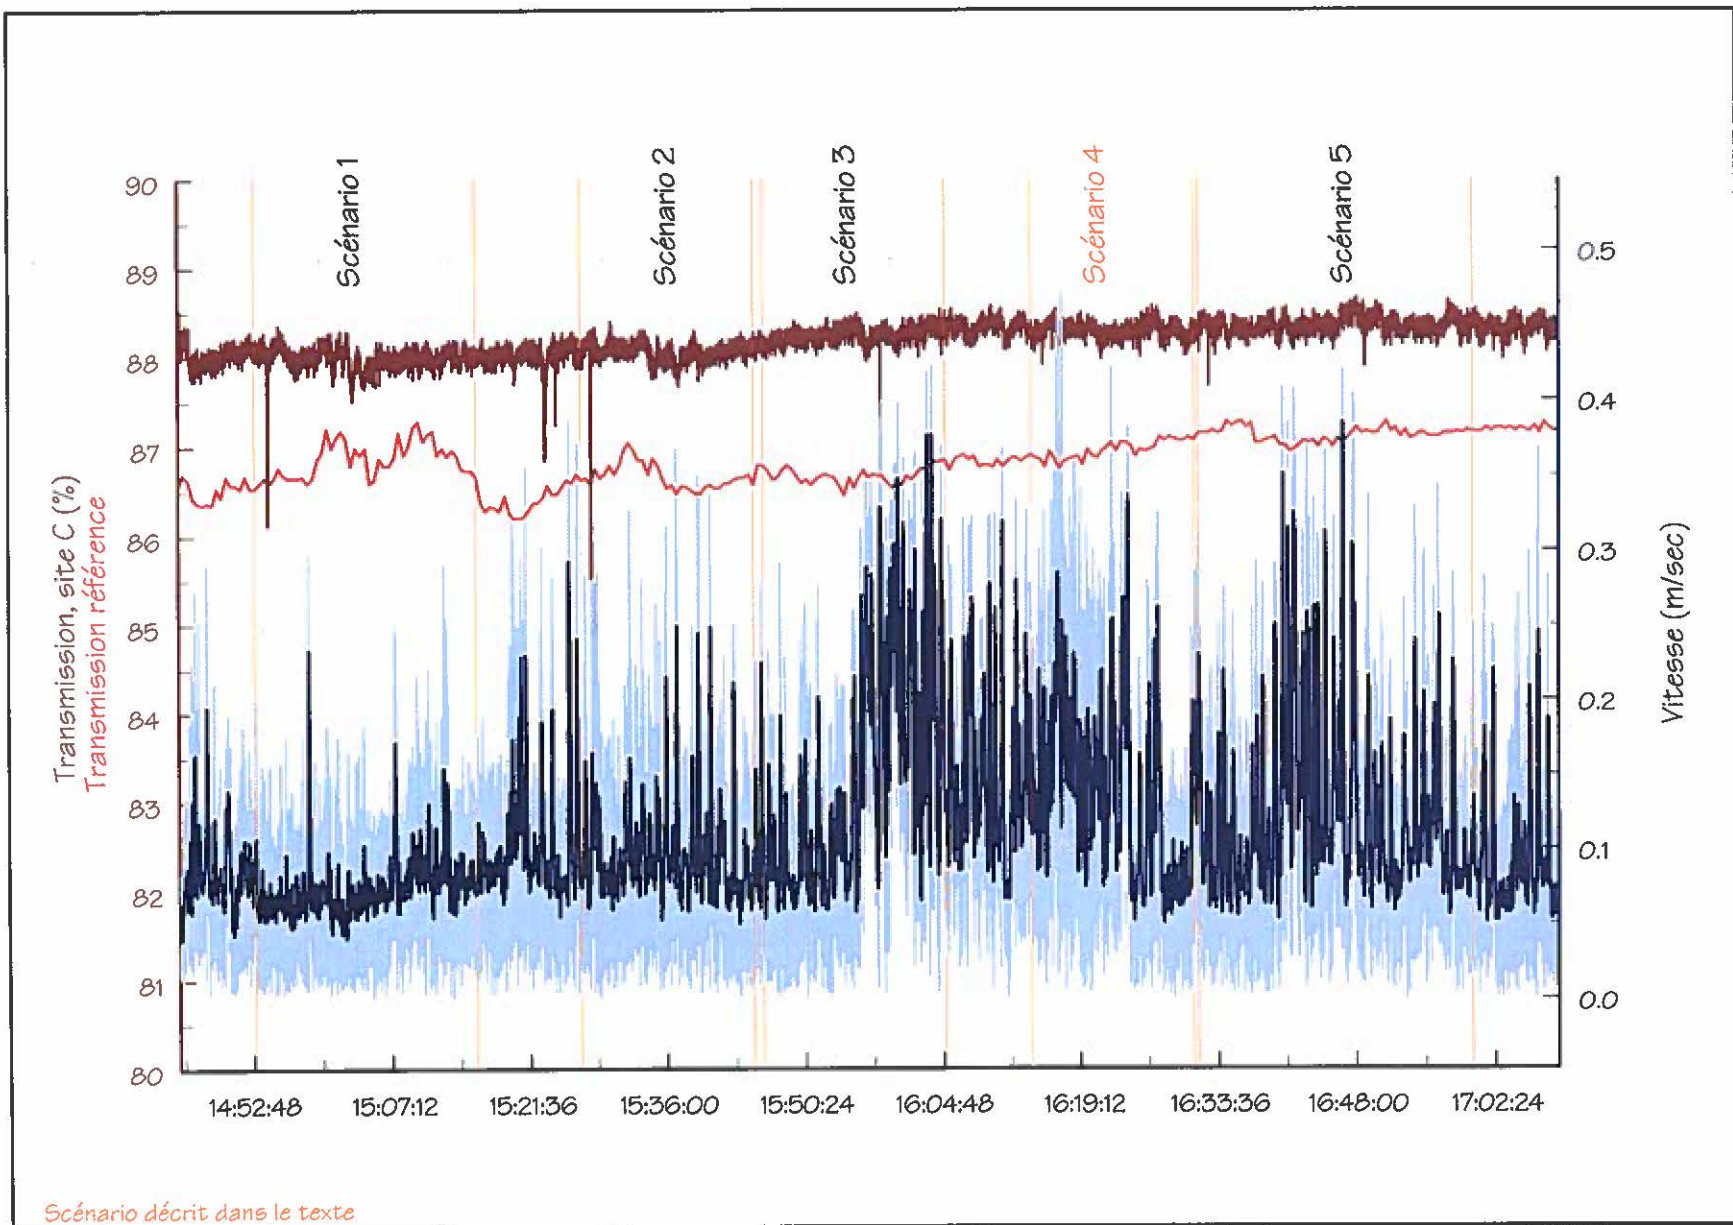
Figure 17: Transmissivité et courant au site C durant les essais du 13 octobre 1998

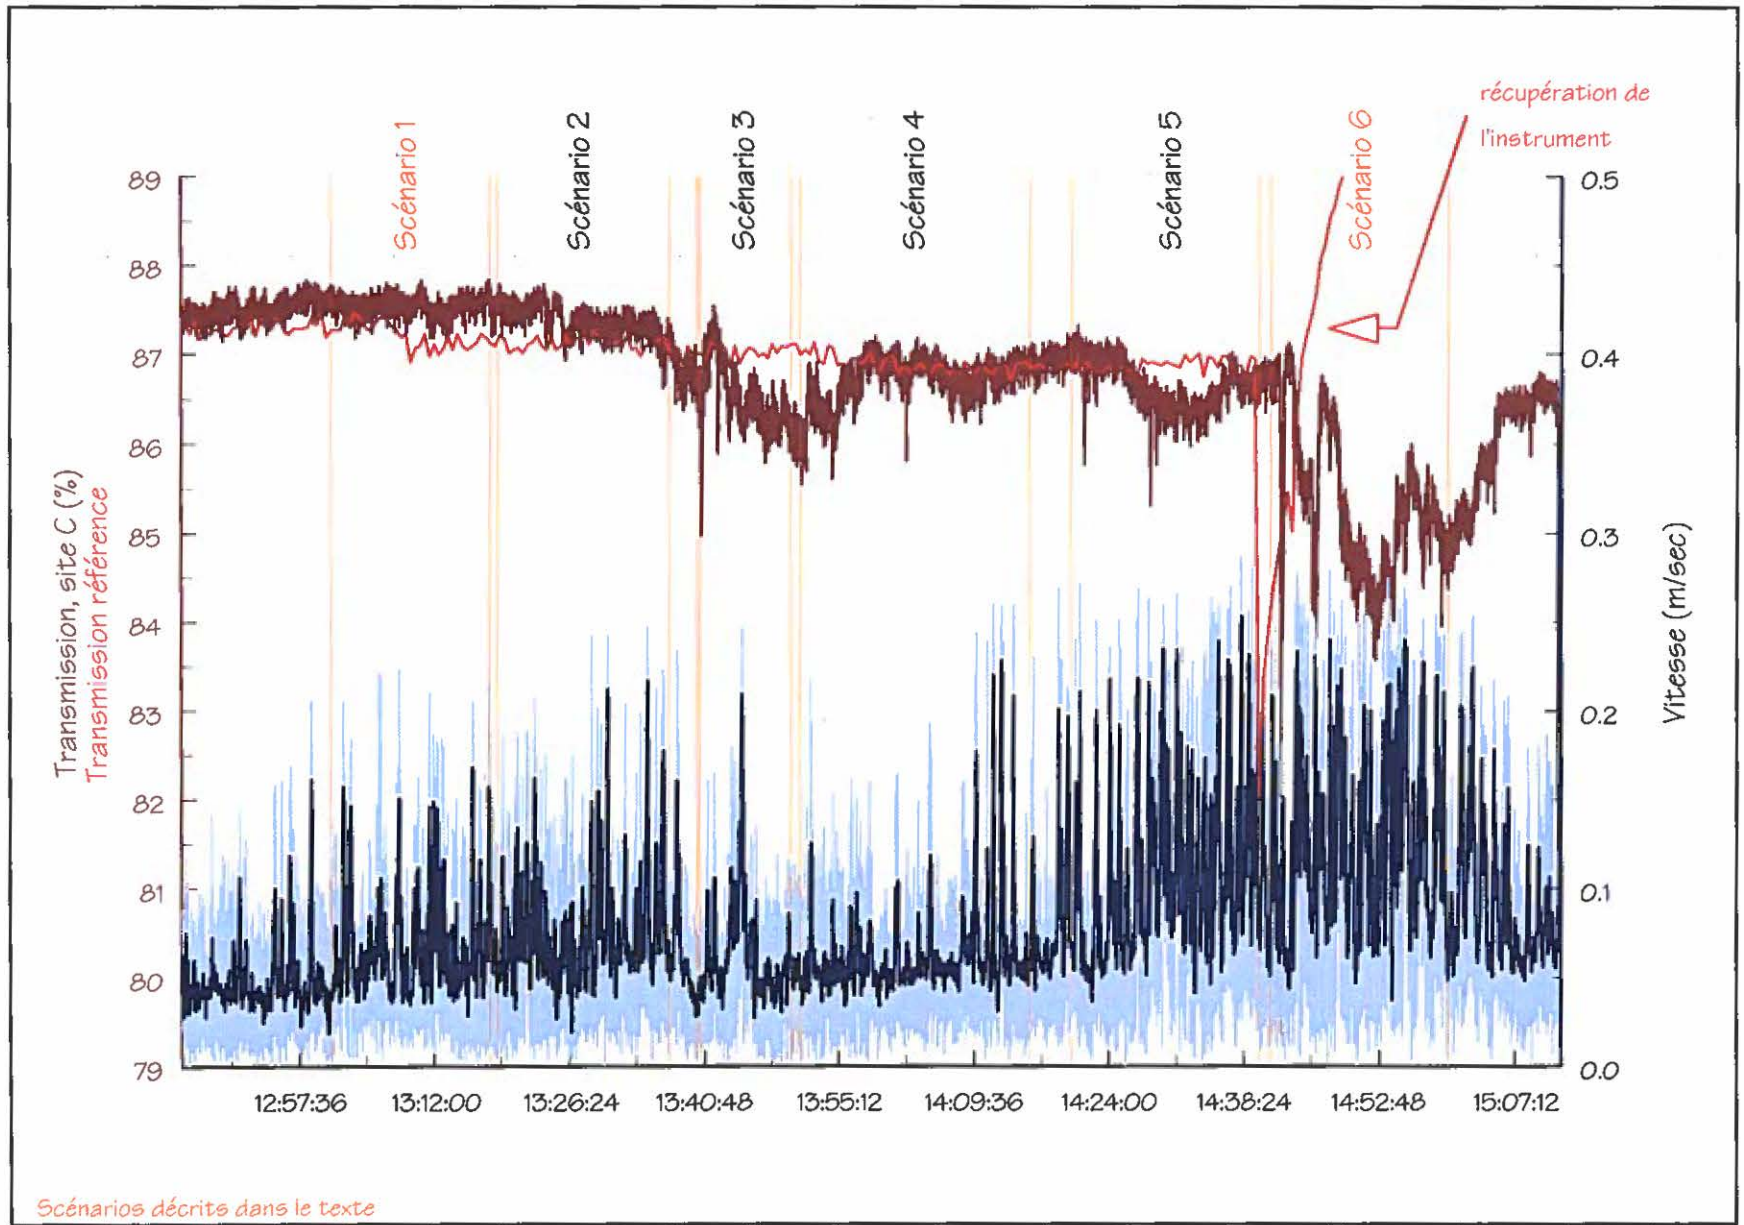
Figure 18: Transmissivité et courant au site C durant les essais du 16 octobre 1998

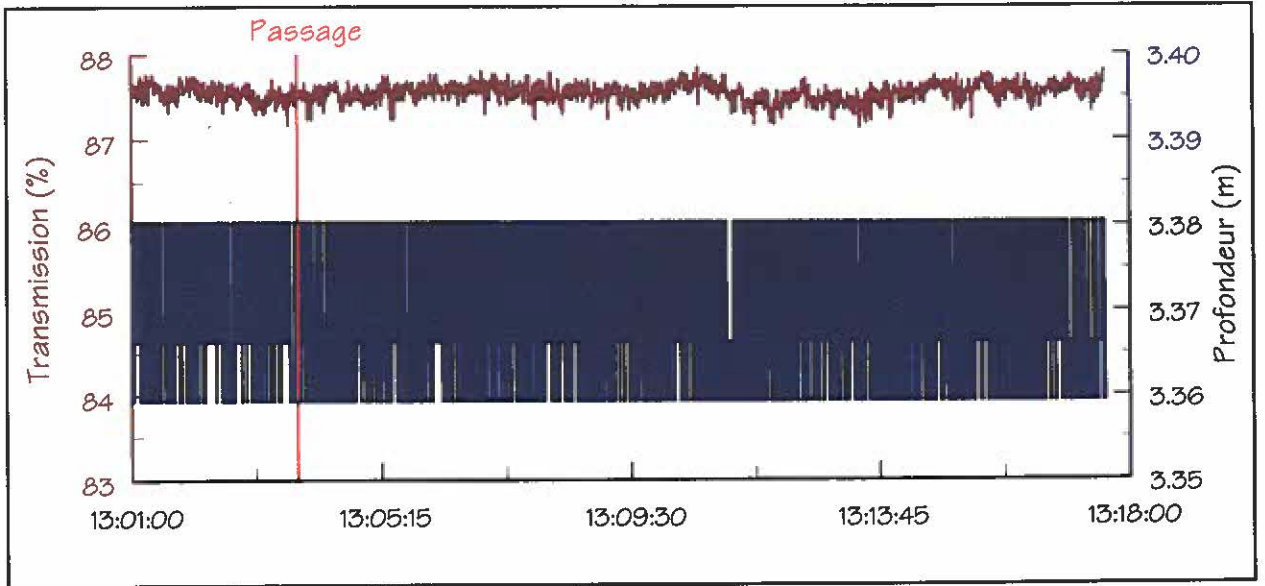
Figure 19: Essai à  $\approx 5$  km/h

1 embarcation

À cette vitesse, les fluctuations de la transmissivité sont comparables aux conditions naturelles (figure 19). Le déplacement de la masse d'eau par le passage de l'embarcation est imperceptible sur le signal de pression et sur le signal de vitesse, où les fluctuations (0,06 m/sec  $\pm 0,09$ ) sont comparables aux conditions naturelles (0,06 m/sec  $\pm 0,04$ ).

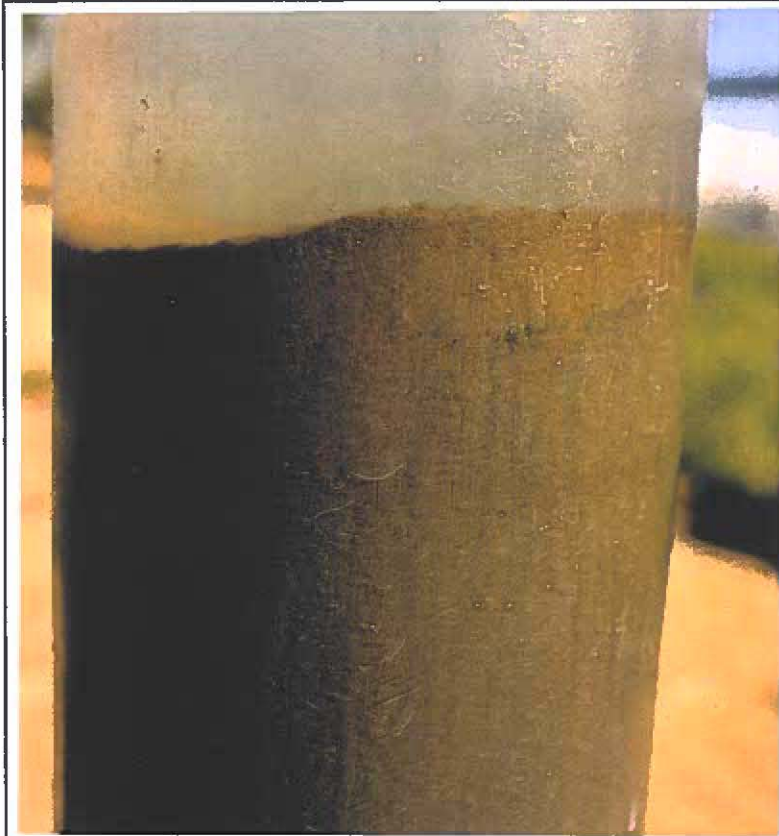
**Photo n° 1 :** Carotte de sédiments recueillie au site B

En général, le fond du Canal-de-Lachine montre un relief relativement uniforme avec la présence d'ondulations de faibles amplitudes ( $\pm 25$  cm). Aux différents sites, les sédiments sont constitués de limon argileux ou d'argile limoneuse (tableau 2), une composition comparable à ce qui fut rapporté par GPR (1992). Il s'agit d'un matériel fin dont la couche superficielle ( $\leq 1$  cm) possède une consistance fluide et où la compacité augmente avec l'épaisseur pour atteindre une consistance molle et cohésive (annexe 1 ; photo 1).

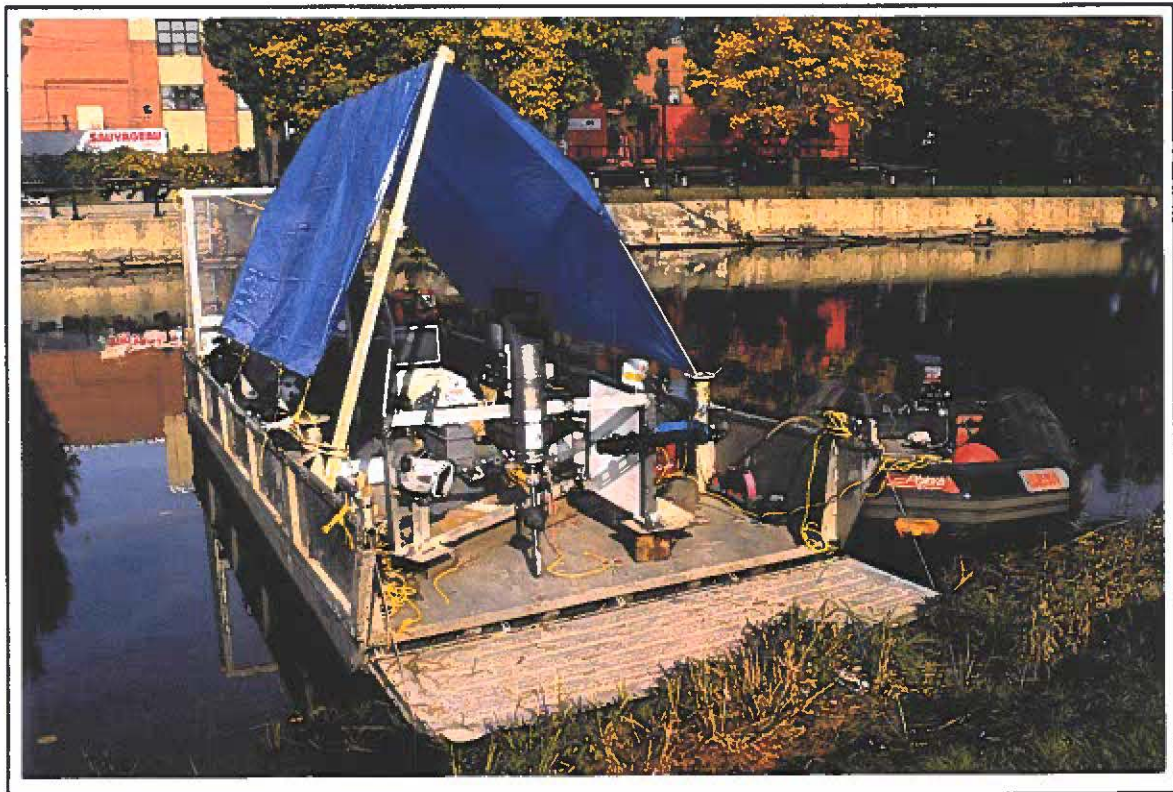
**Photo n° 4 :** Embarcation utilisée comme base d'opérations et pour le mouillage des instruments
