**Rapport de l'étude exploratoire sur la mortalité des poissons
dans le canal de rejet de la centrale de Gentilly en 1998**

POIRÉ YVES, ET GILLES PELLETIER. 1998: Rapport de l'étude exploratoire sur la mortalité de poissons dans le canal de rejet de la centrale de Gentilly en 1998. Rapport produit par Transport-Sud pour Hydro-Québec, Centrale de Gentilly.

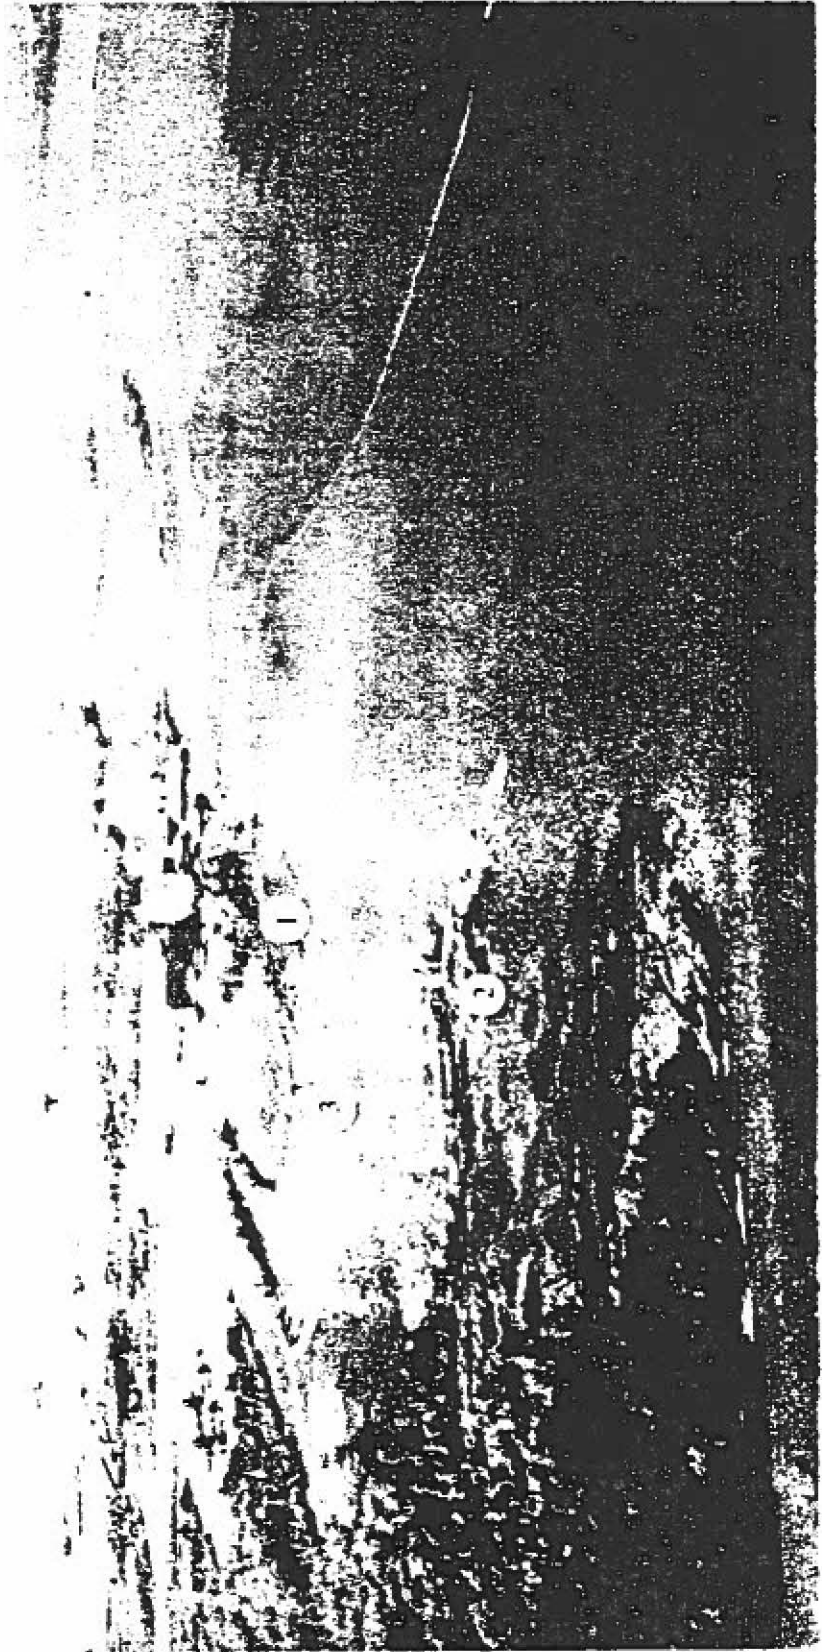
4- Localisation des baies

1- Baie amont

2- Baie aval

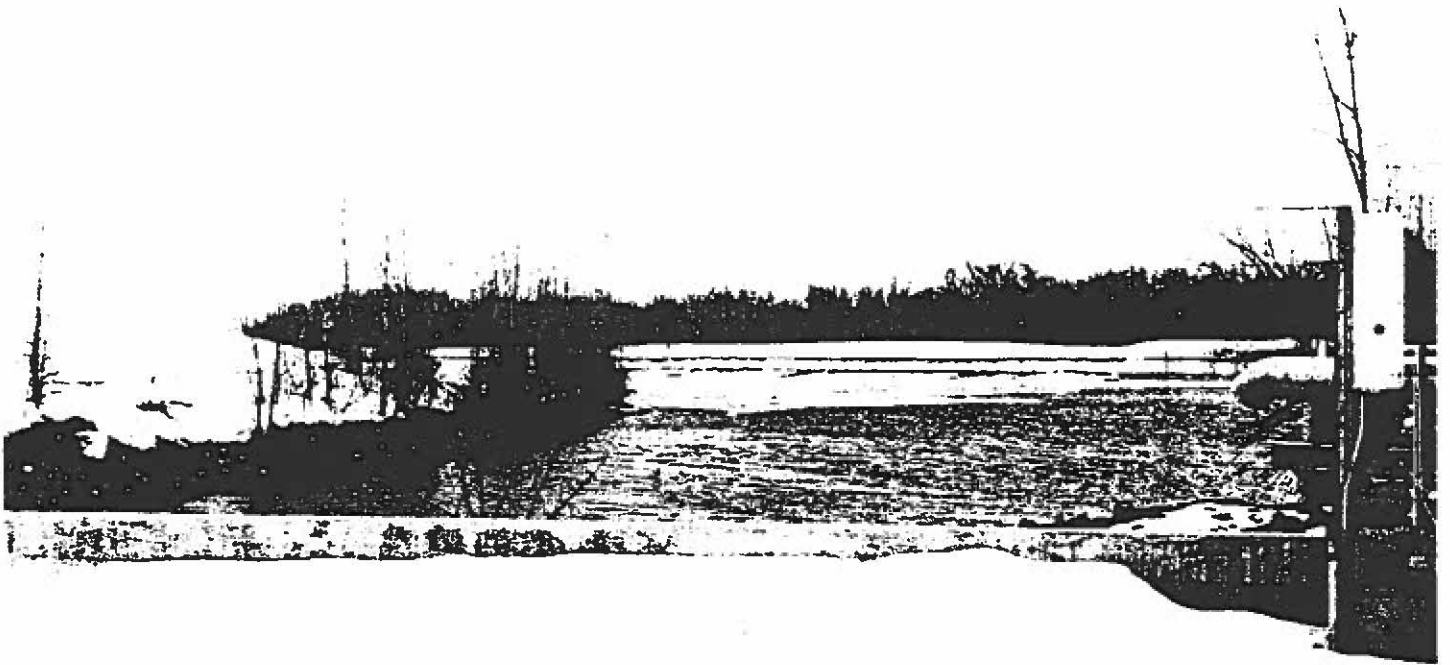
7-Vue de la partie amont du canal de rejet.

- Cette photo fut prise sur le dessus de l'ouvrage de contrôle.
- Cette partie du canal est parallèle au fleuve.
- À noter que les blocs de glace avaient commencé à envahir l'entrée et la partie coudée du canal.
- Remarquez que, sur la rive opposée, il y avait déjà quelques blocs de glace échoués.
- Le lit du canal, entre l'ouvrage de contrôle et la partie coudée, est composé en grande partie par un substrat de gros blocs rocheux.
- La pente des rives est abrupte et se continue sous l'eau avec le même angle.
- Par grand vent, la glace est poussée jusqu'à l'ouvrage de contrôle.

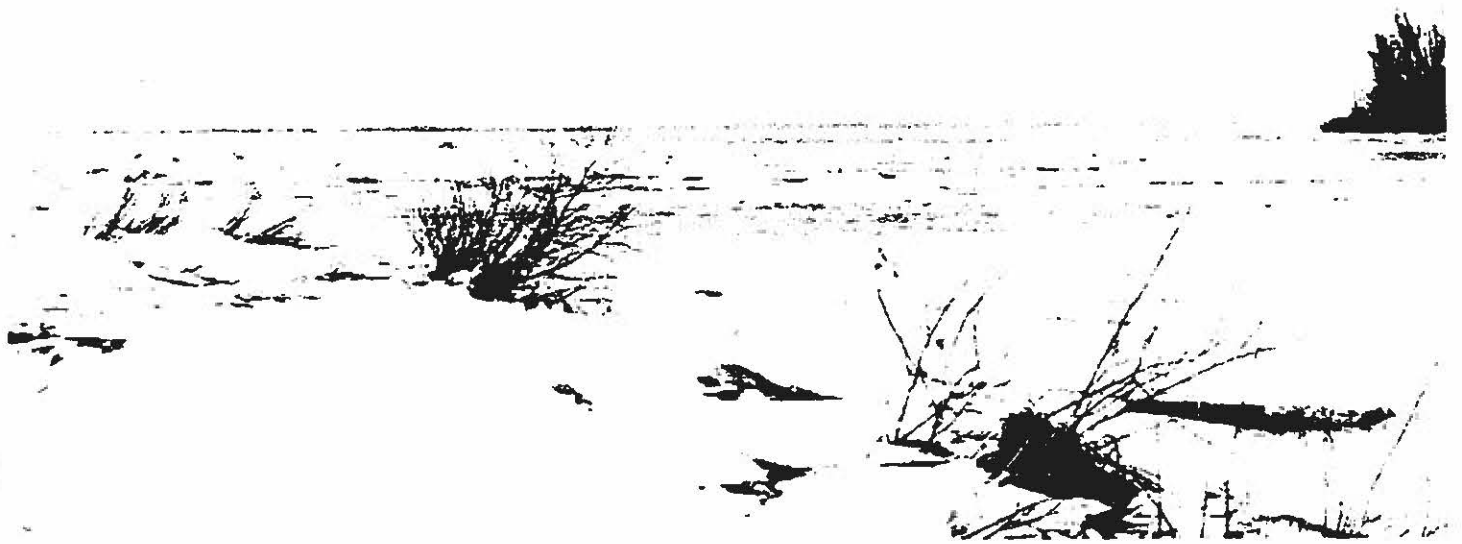
8-Vue de la baie aval

- Noter l'importance de cet amoncellement de glace qui se dirige vers le fond de la baie située en aval de la sortie du canal de rejet.
- Cet amoncellement peut atteindre plus de deux mètres d'épaisseur. Cet ilôt pourra avoir un effet dévastateur sur les poissons aimant les eaux peu profondes lorsqu'il sera poussé par un grand vent ajouté à l'effet de la marée.
- Remarquer l'épaisseur de la glace sur la berge. Ceci est un signe que les vents brisent le couvert de glace qui n'a pas le temps d'épaissir pour retenir les blocs à la dérive et ainsi les empêcher d'entrer dans le canal.

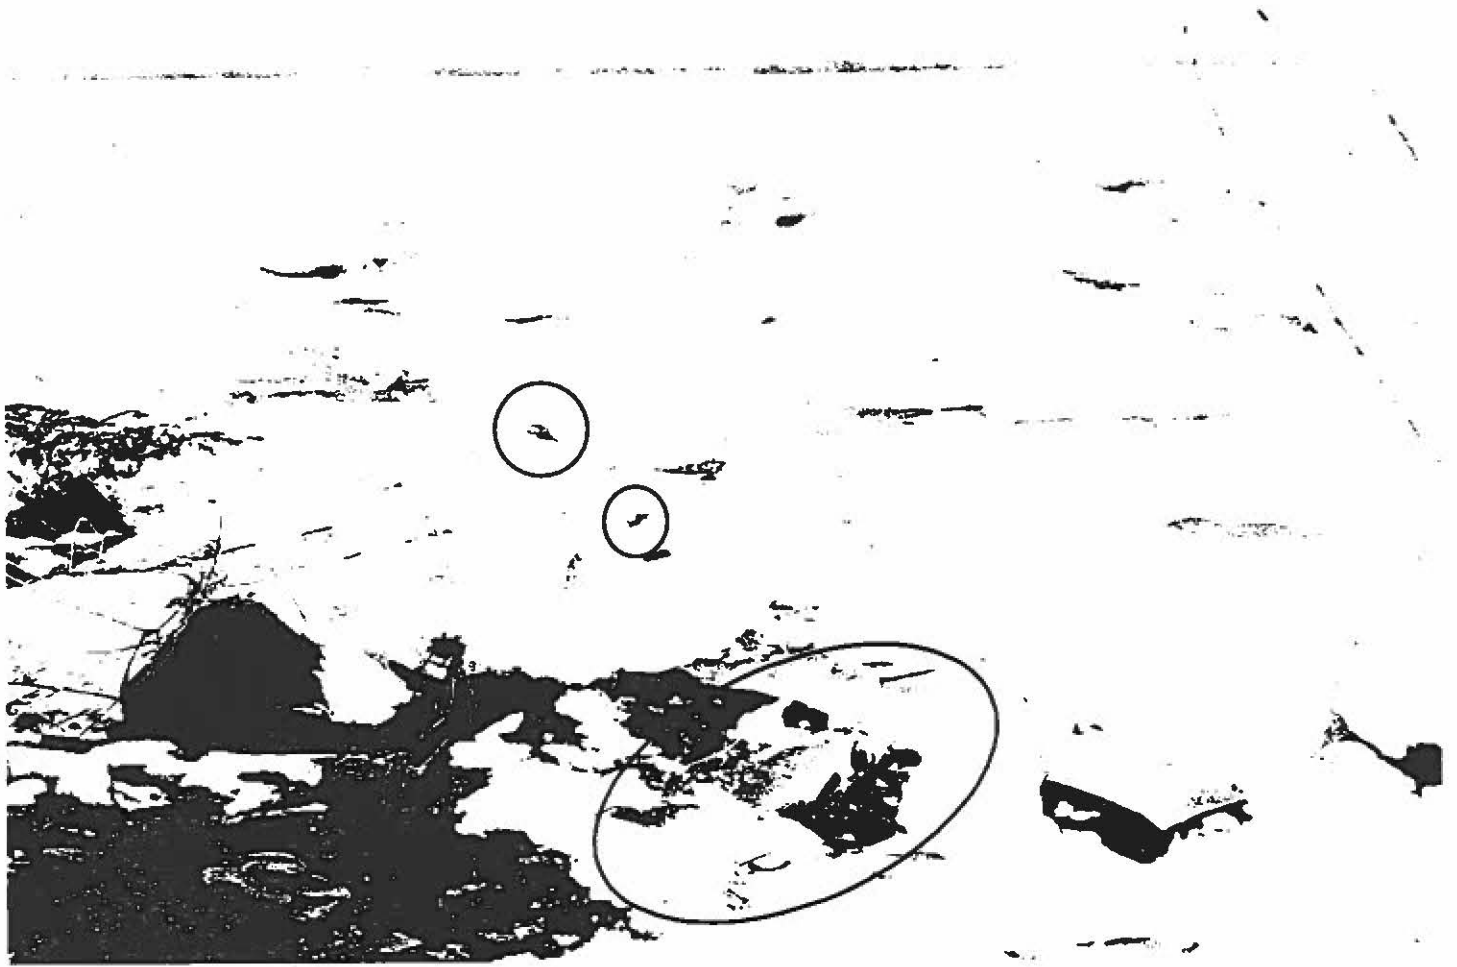
12- Amoncellement de glace et poissons morts

- Cette photo fut prise à l'entrée du canal de rejet, en rive droite.
- On remarquera les trois carpes mortes parmi les blocs de glace. Deux de celles-ci sont parmi les blocs alors que la dernière est sous le couvert de glace.
- Noter que malgré un hiver doux, des amoncellements de glace importants peuvent se produire.
- Dans ce cas-ci, plusieurs blocs de glace minces (8 cm) peuvent devenir, avec la marée, un massif assez important pour écraser un poisson.

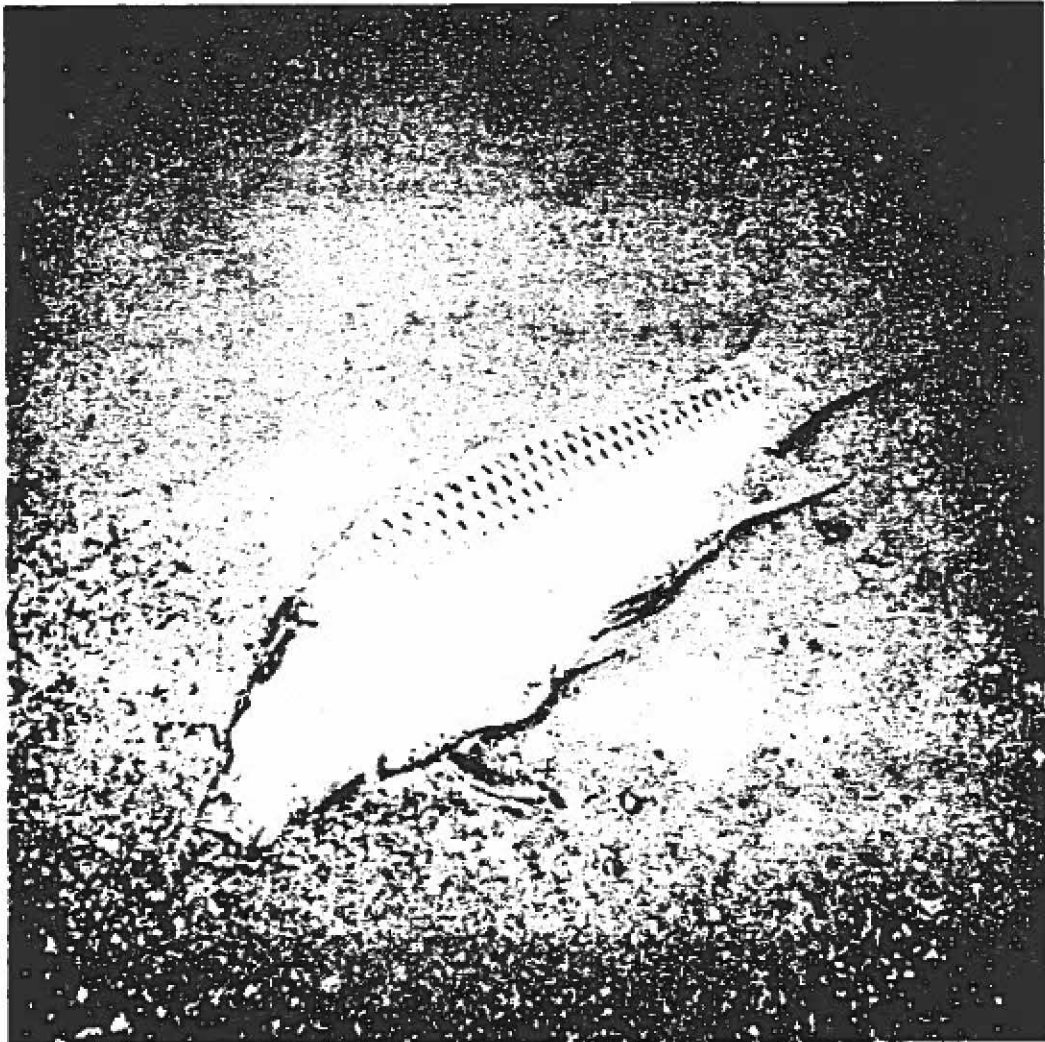
13- Carpe

- On peut facilement apercevoir l'hémorragie sur le dessous du corps et de la tête.
- Ce type de blessure survient lors de blessures par coup, par écrasement ou par compression.
- Remarquer également que l'oeil semble vouloir sortir de son orbite.

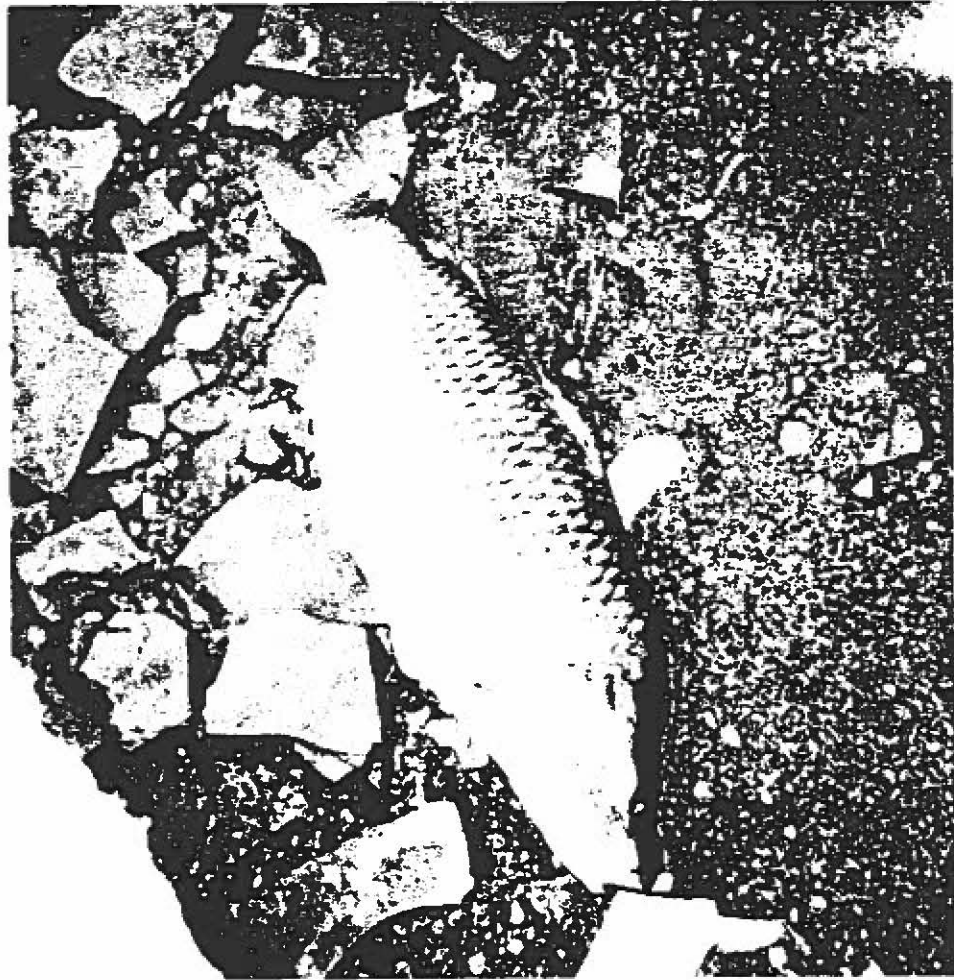
14- Carpe échouée

- Notez les blessures sur le côté du corps.
- Ce type de blessure semble être le résultat de coups ou d'écrasement.

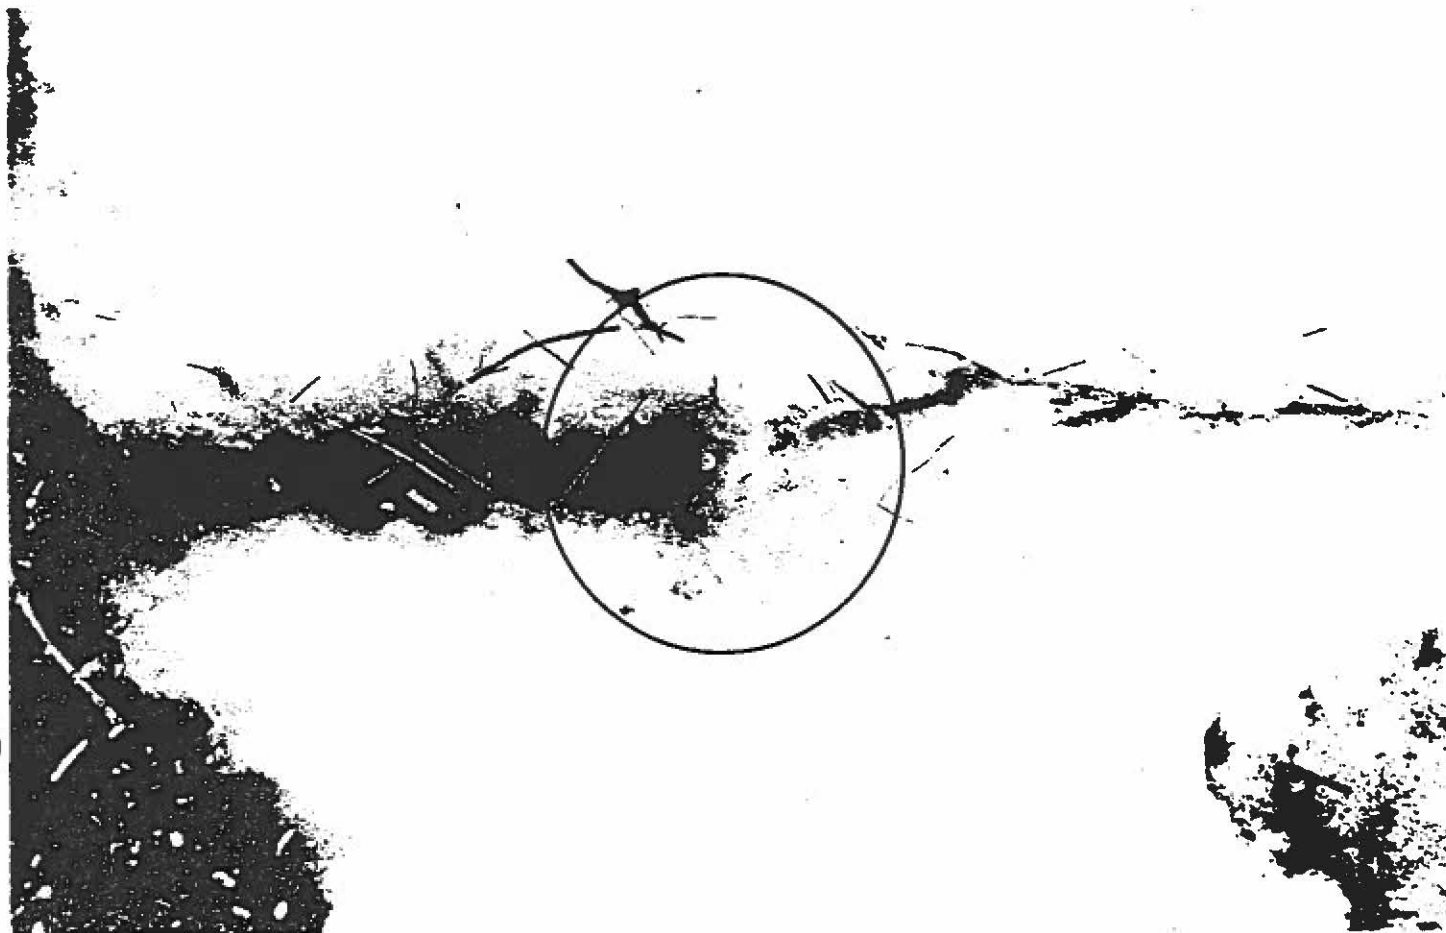
15- Carpe écrasée sur le lit du canal

- Cette carpe était coincée sous les blocs de glace.
- Vous pouvez même apercevoir son oeil entre les blocs.
- Il est possible qu'il y en ait plusieurs qui ont subi le même sort à cause de la quantité de blocs apportés par le vent et l'effet de la marée.

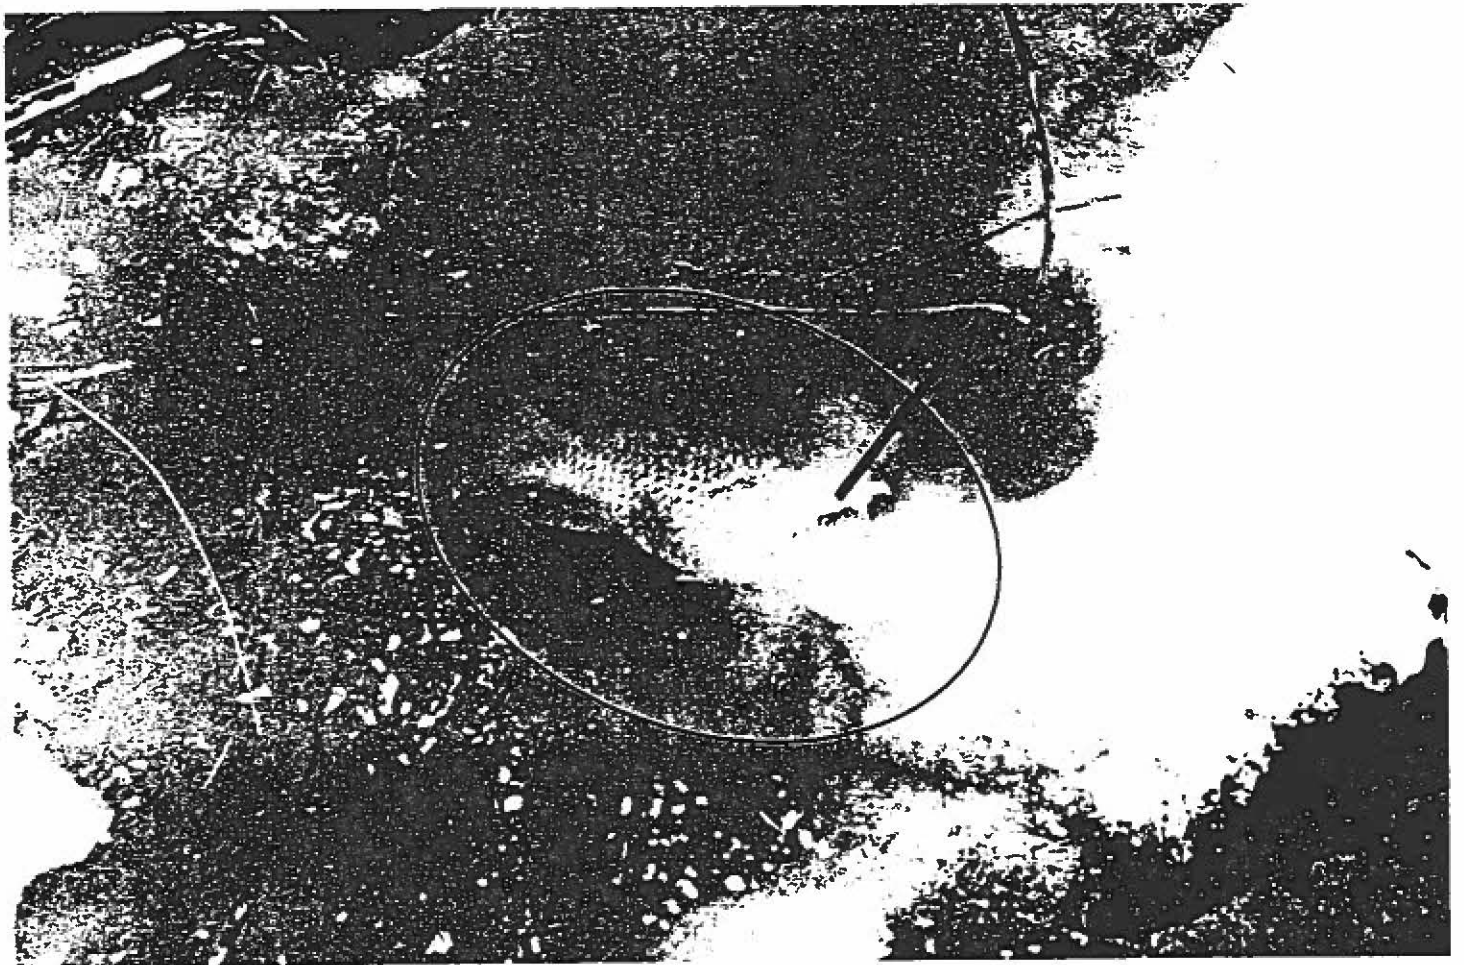
16- Carpe morte

- Cette carpe est presque échouée sur la rive.
- On peut remarquer, sur sa partie ventrale un signe d'hémorragie interne.
- On peut voir la rive en haut à gauche de la photo.

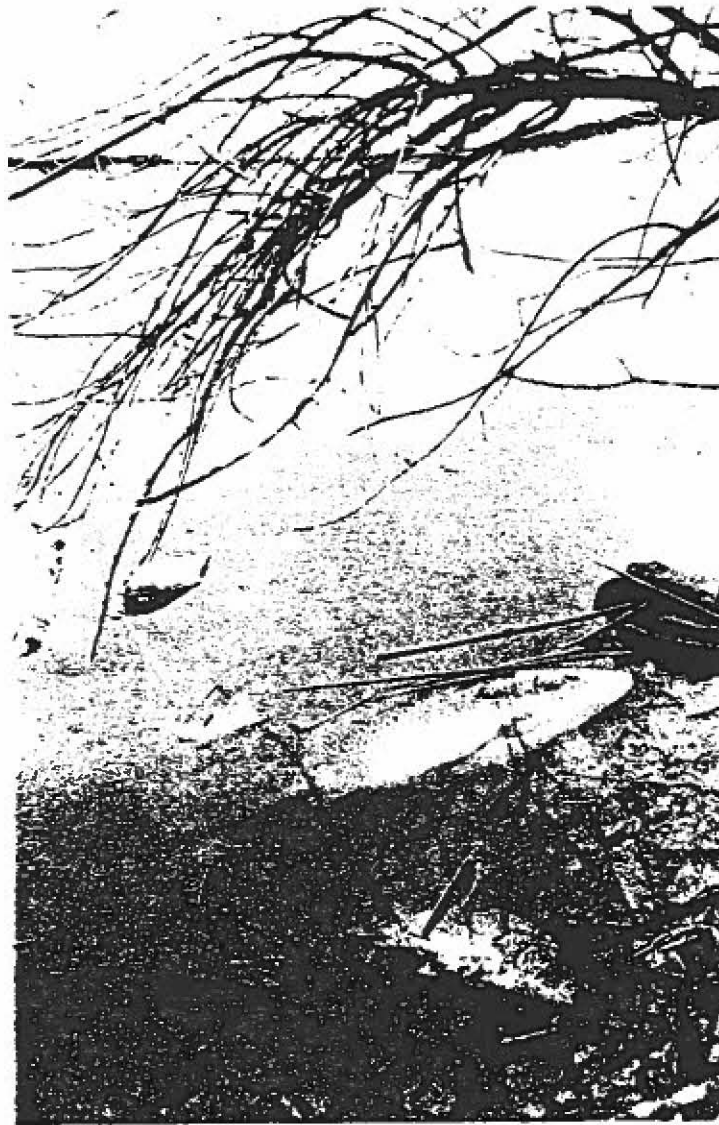
18- Plusieurs carpes mortes

- Sur cette photo; on peut apercevoir plusieurs carpes mortes.

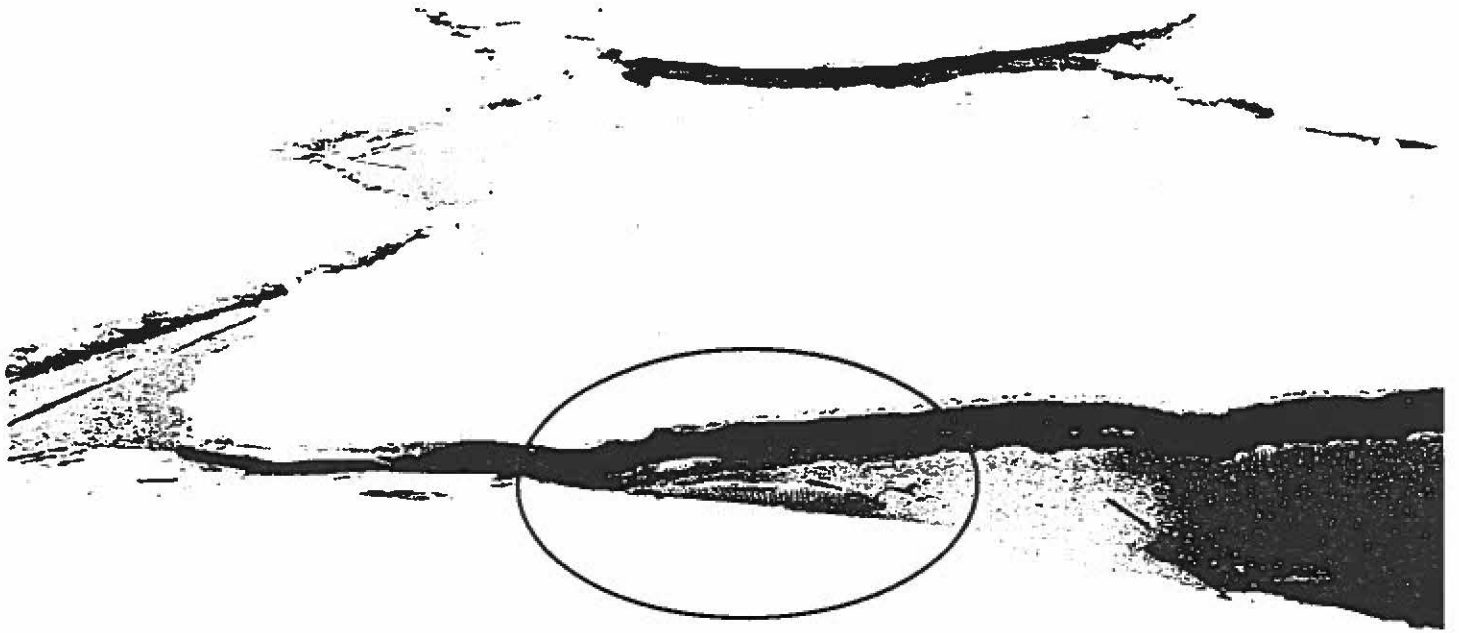
21- Carpes mortes

- Ces carpes sont probablement demeurées prisonnières entre les blocs de glace.
- Remarquer le bloc sous les deux autres.

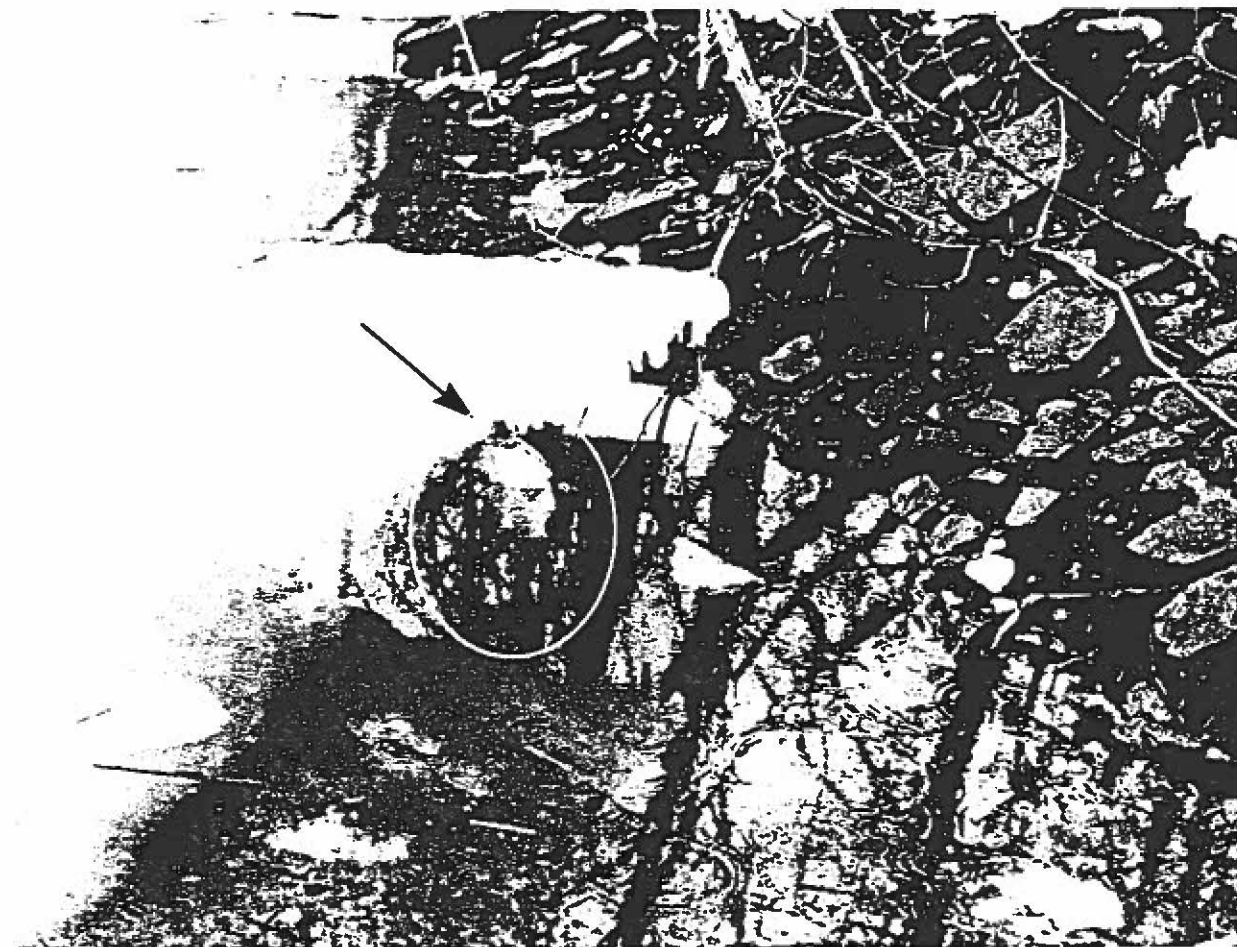
22- Carpe morte sous un bloc près de la rive

- Noter la position de cette carpe. elle semble être demeurée prisonnière entre la rive et ce bloc de glace.
- Noter également l'épaisseur de ce bloc qui atteint plus de 40 centimètres.

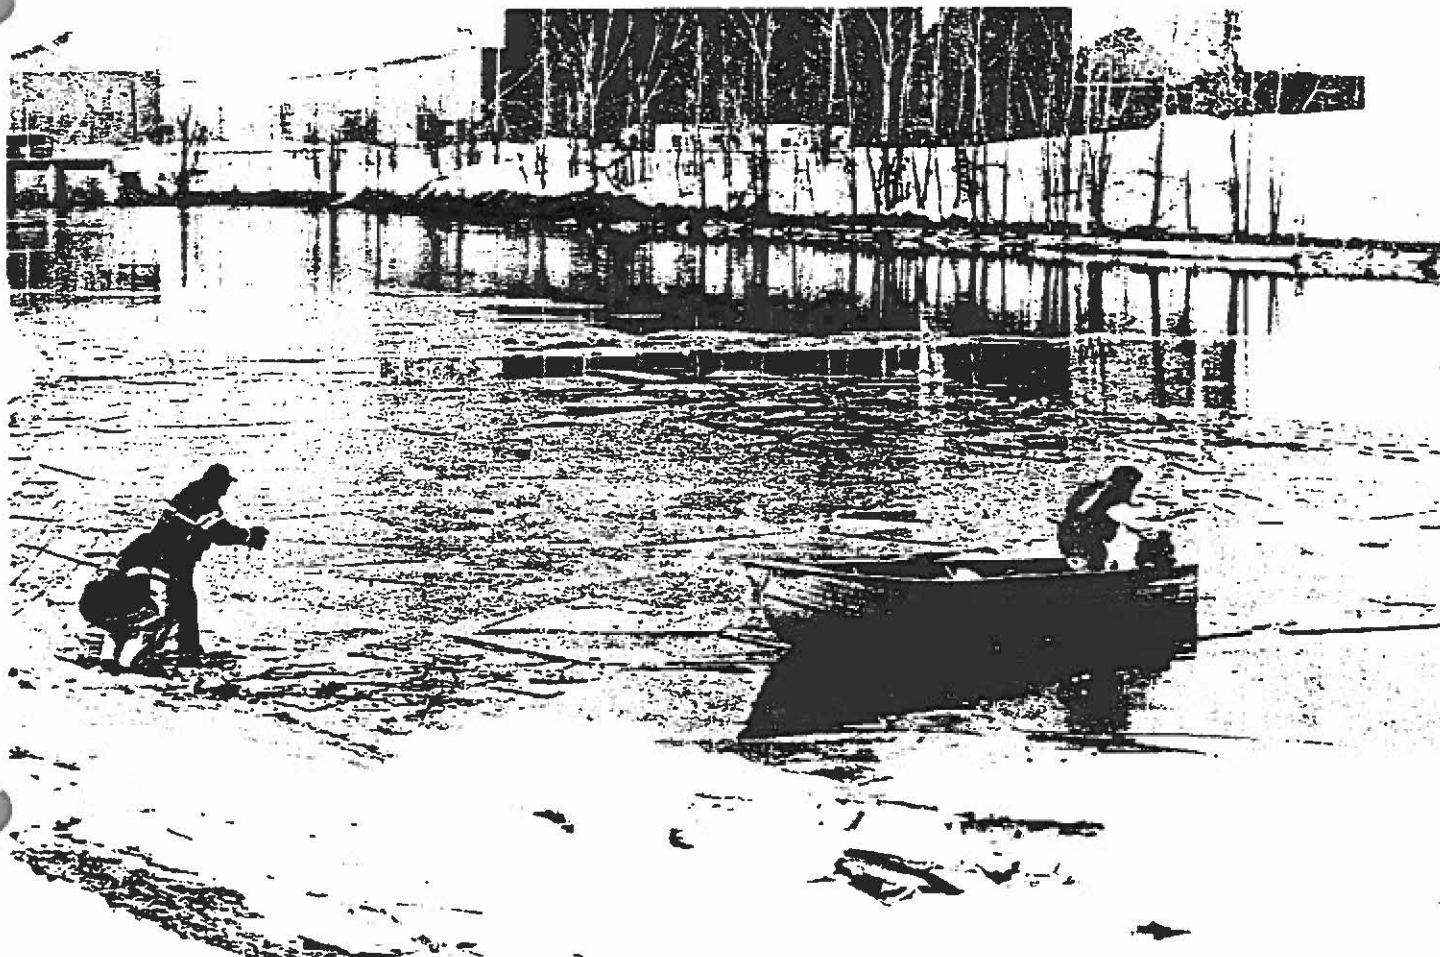
24- Méthodes de capture.

- Cette station d'échantillonnage porte le numéro 4. Elle fut la plus productrice avec plus de 226 carpes et 86 barbus de rivière.
- Le choix de cette station d'échantillonnage fut retenu à cause de sa localisation: s'il y avait eu une mortalité entre l'arrêt du réacteur et 36 heures après, les poissons morts en amont de cette station auraient été poussés à cet endroit, à l'abri du courant.

- Une extrémité de la seine était attachée à la rive. Par la suite, à l'aide d'une embarcation, elle était tendue avec un angle de 90 degrés vers le centre du canal, puis parallèlement à la rive. Pour terminer, elle était tirée rapidement sur la rive à l'aide d'un câble. Cet engin de pêche traine sur le fond et permet de capturer toutes les grosseurs de poissons vivants ou morts.

- À noter qu'un couvert de glace commençait à se former.

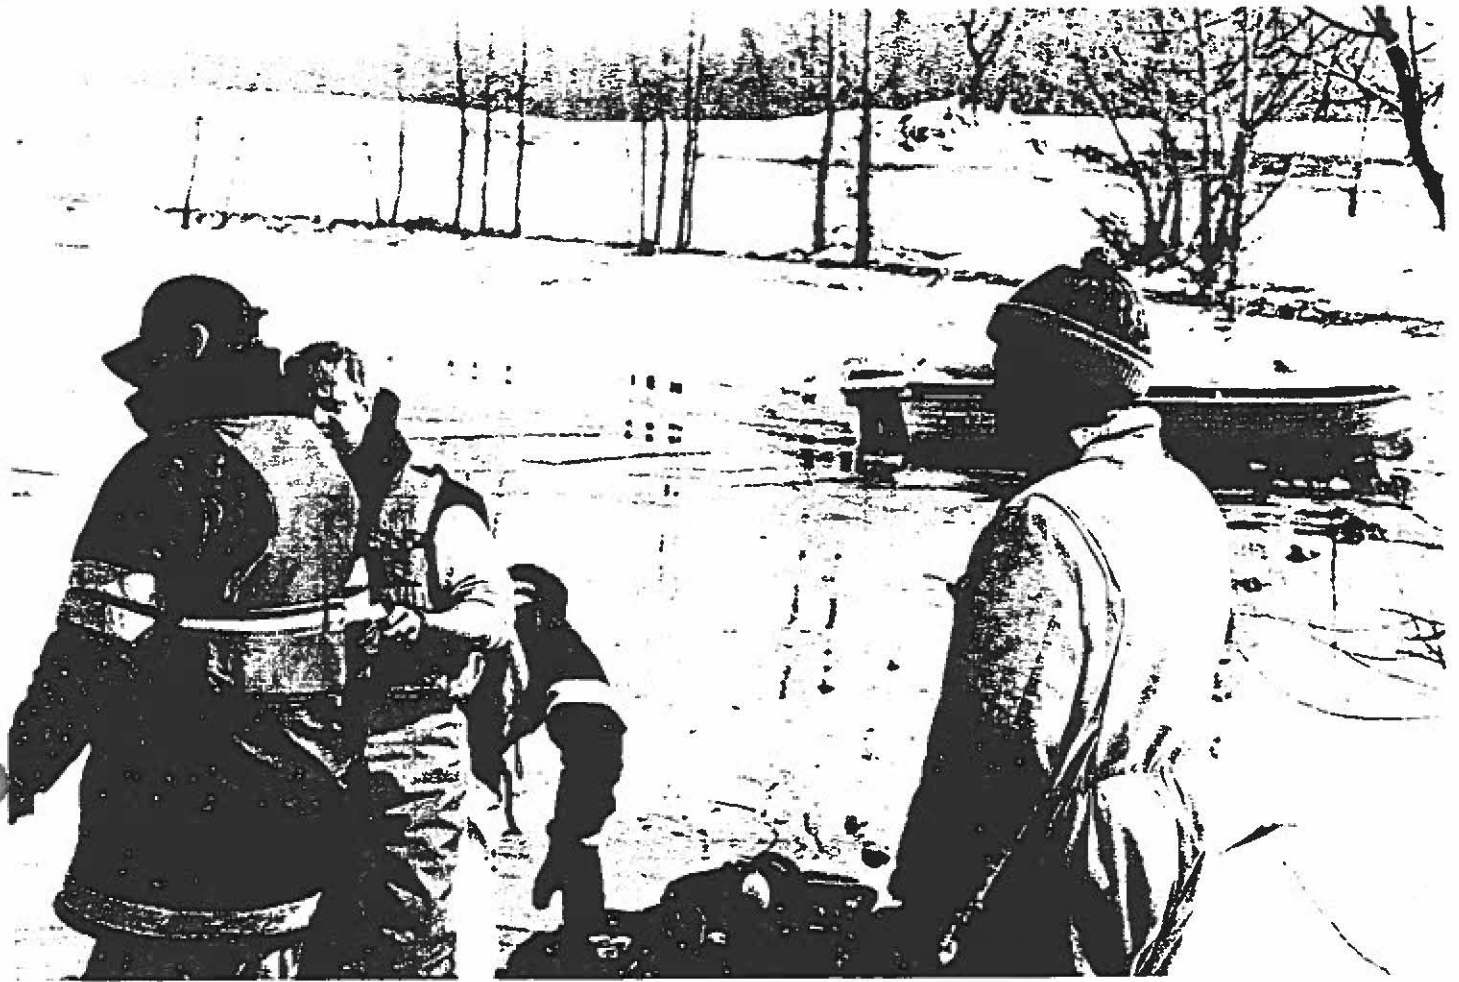
25- Méthode d'échantillonnage

- Après le décompte des poissons, la seine est remise en position de pêche à l'avant du bateau pour une nouvelle opération de pêche.
- Le personnage, à droite de la photo, est le pêcheur commercial qui avait ameuté les journaux locaux l'an passé. Il est également propriétaire de l'engin de pêche qui est tendu à l'entrée du canal de rejet ainsi que dans la baie située immédiatement en aval.
- Celui-ci est demeuré sur place durant toutes les opérations de capture.

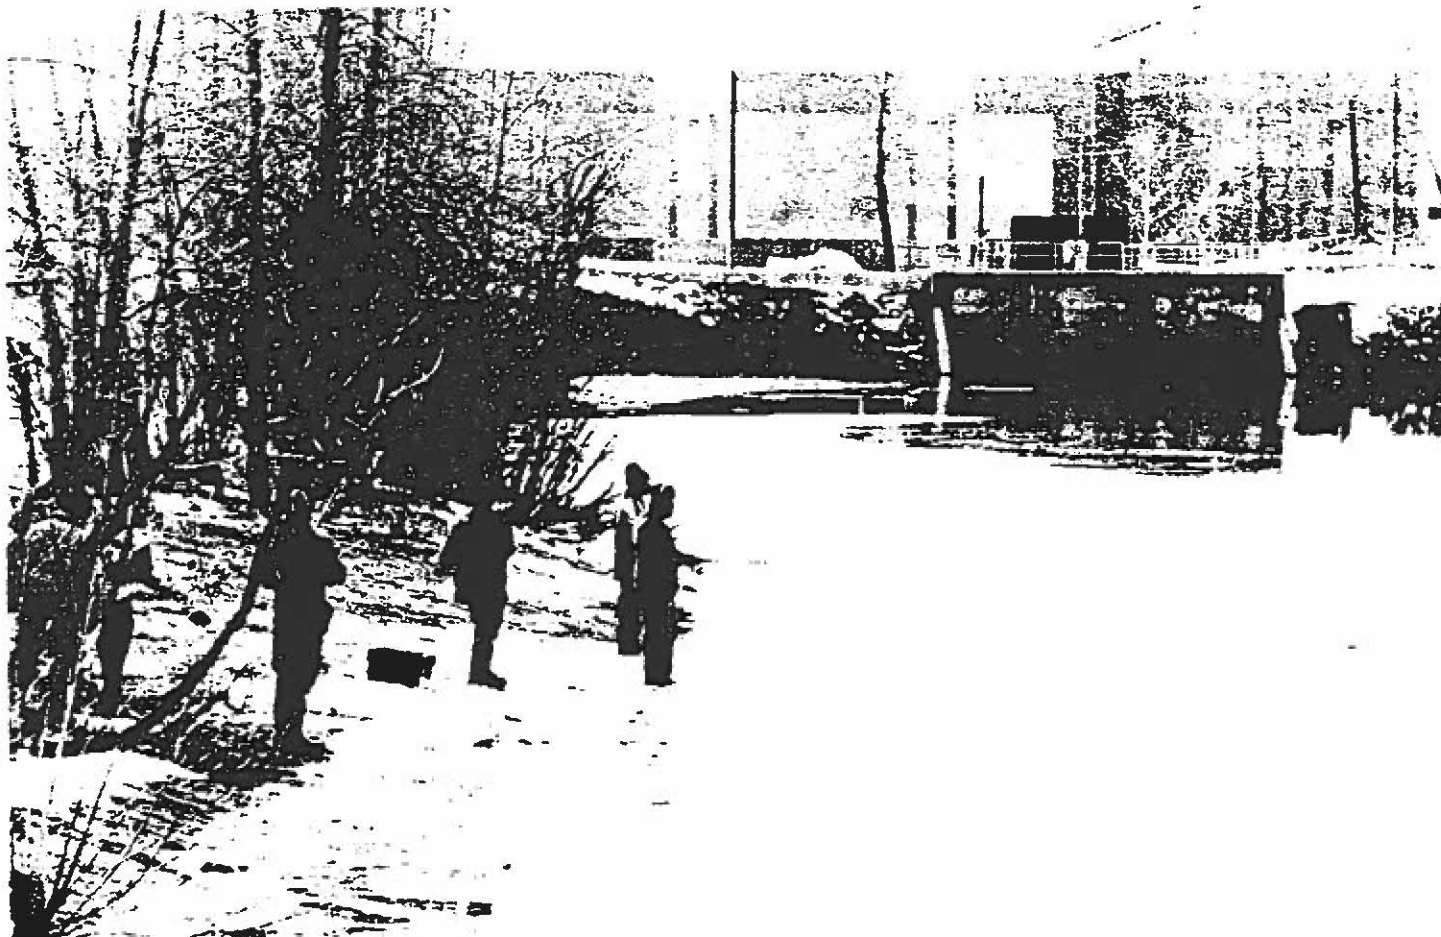
28-Pêcheurs à la ligne.

- Les pêcheurs à la ligne sont nombreux à pêcher la carpe pour la revendre immédiatement à un pêcheur commercial constamment sur place.
- On peut remarquer sur la grève la présence d'un bac qui est fourni par le pêcheur commercial afin d'accomoder les pêcheurs à la ligne.
- On peut apercevoir, en haut à droite, l'ouvrage de contrôle du canal de rejet.
- Pendant le déroulement de nos pêches expérimentales à cette station #4, nous avons eu la collaboration des pêcheurs qui se sont déplacés en aval.

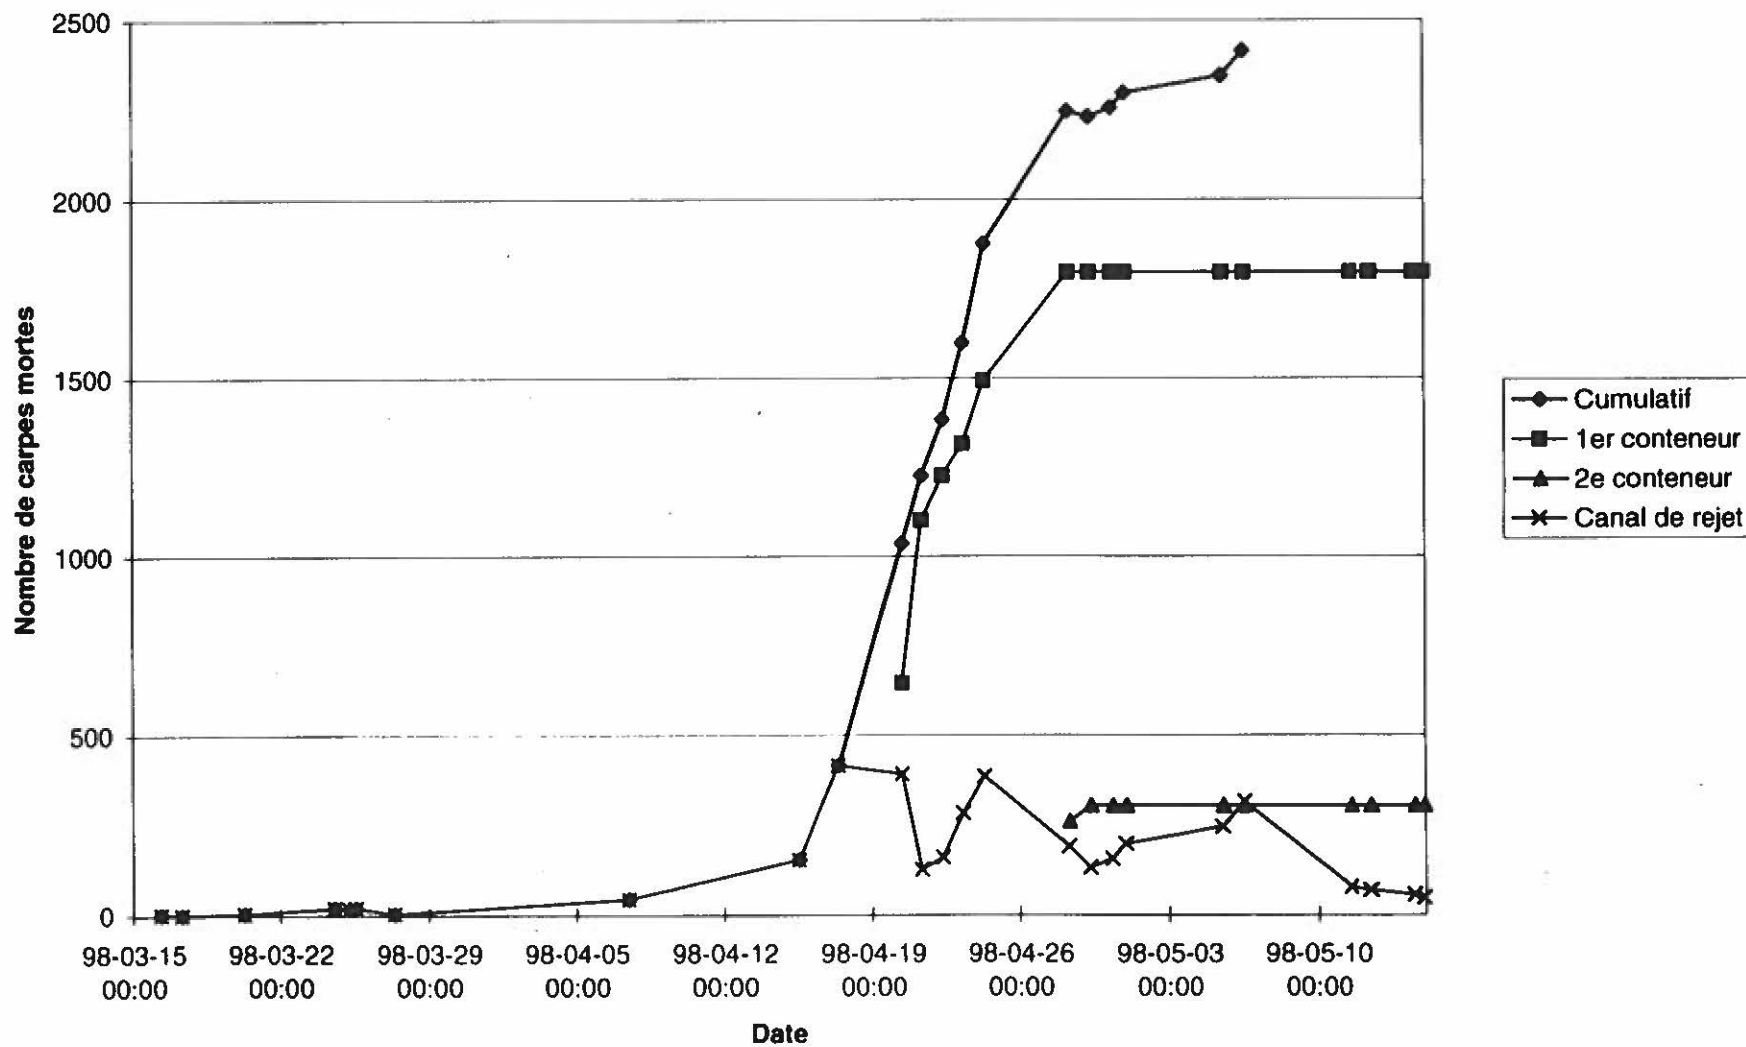
Suivi des carpes

Mortalité de la carpe à la centrale nucléaire Gentilly 2

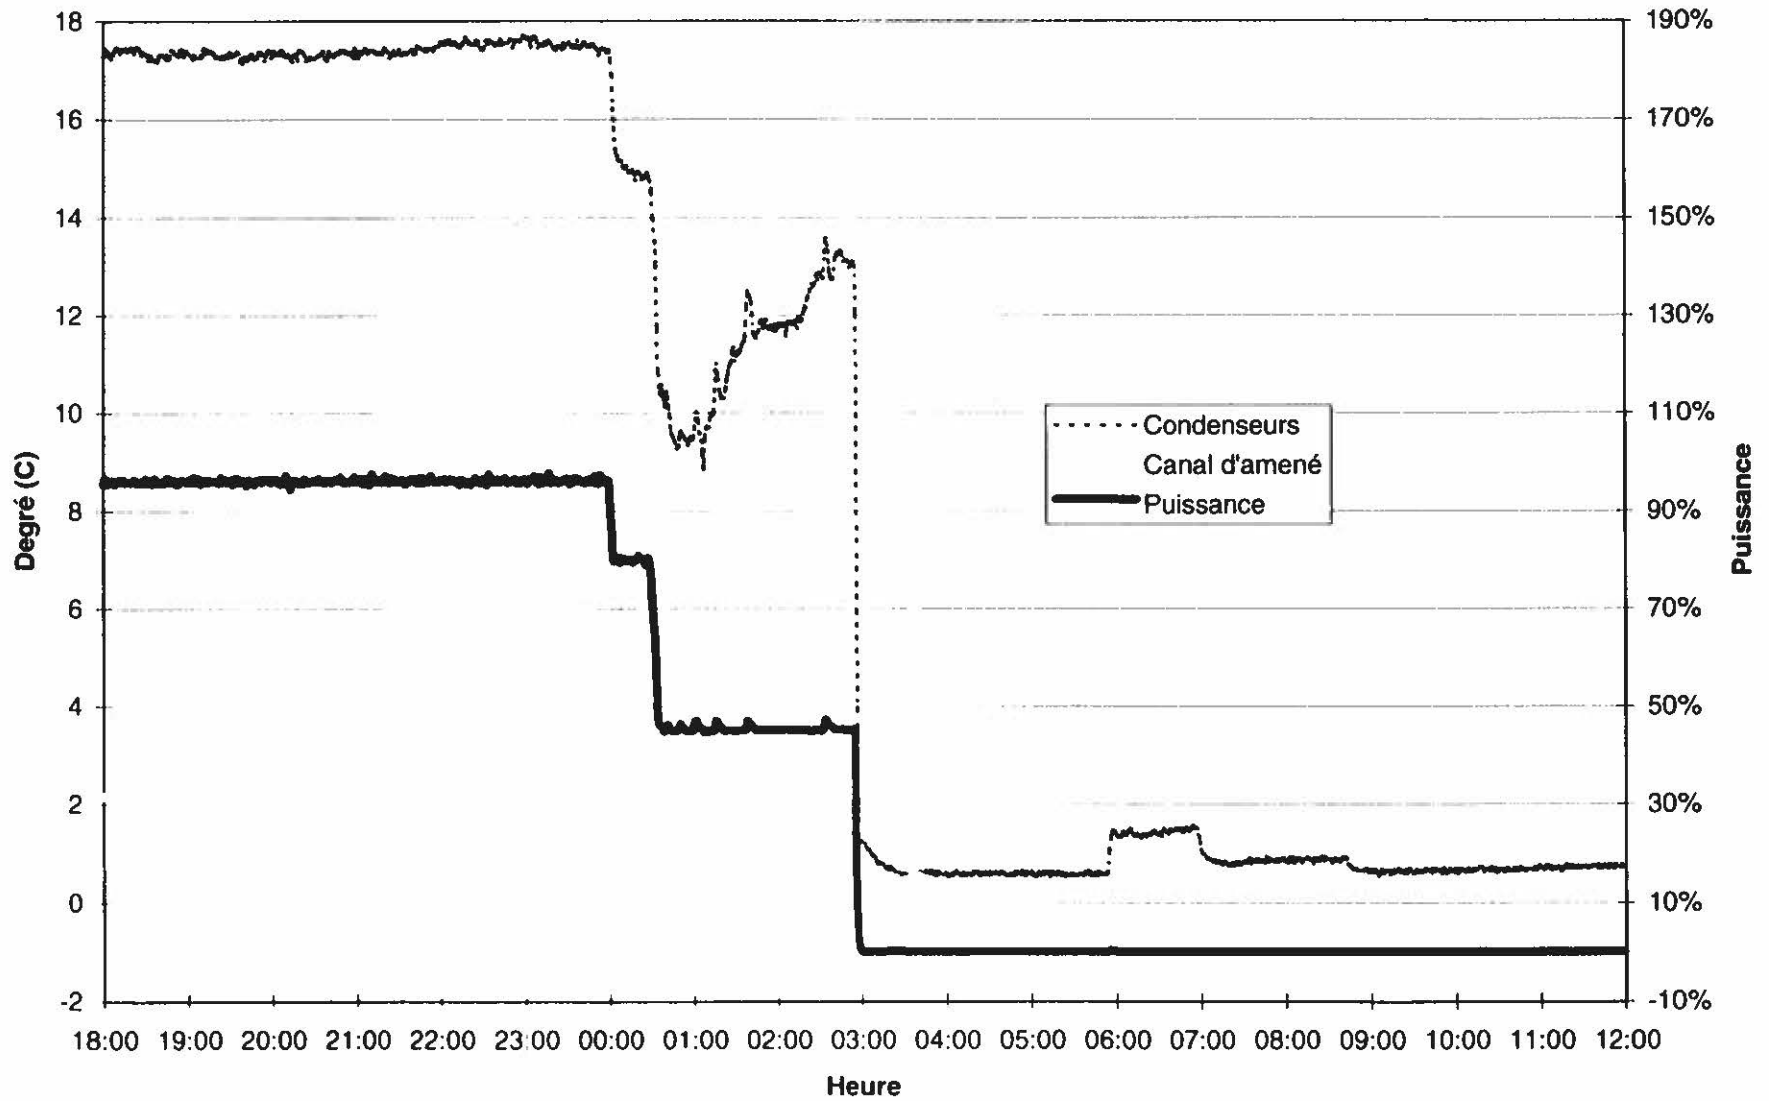
Température du fleuve pour l'arrêt de la centrale Gentilly 2 15 mars 1998 à 00:00

Débit du condenseur: 20 000 L/s
Somme des autres débits: 4 080 L/s
