**Rapport de l'étude exploratoire sur la mortalité des poissons
dans le canal de rejet de la centrale de Gentilly en 1998**

POIRÉ YVES, ET GILLES PELLETIER. 1998: Rapport de l'étude exploratoire sur la mortalité de poissons dans le canal de rejet de la centrale de Gentilly en 1998. Rapport produit par Transport-Sud pour Hydro-Québec, Centrale de Gentilly.

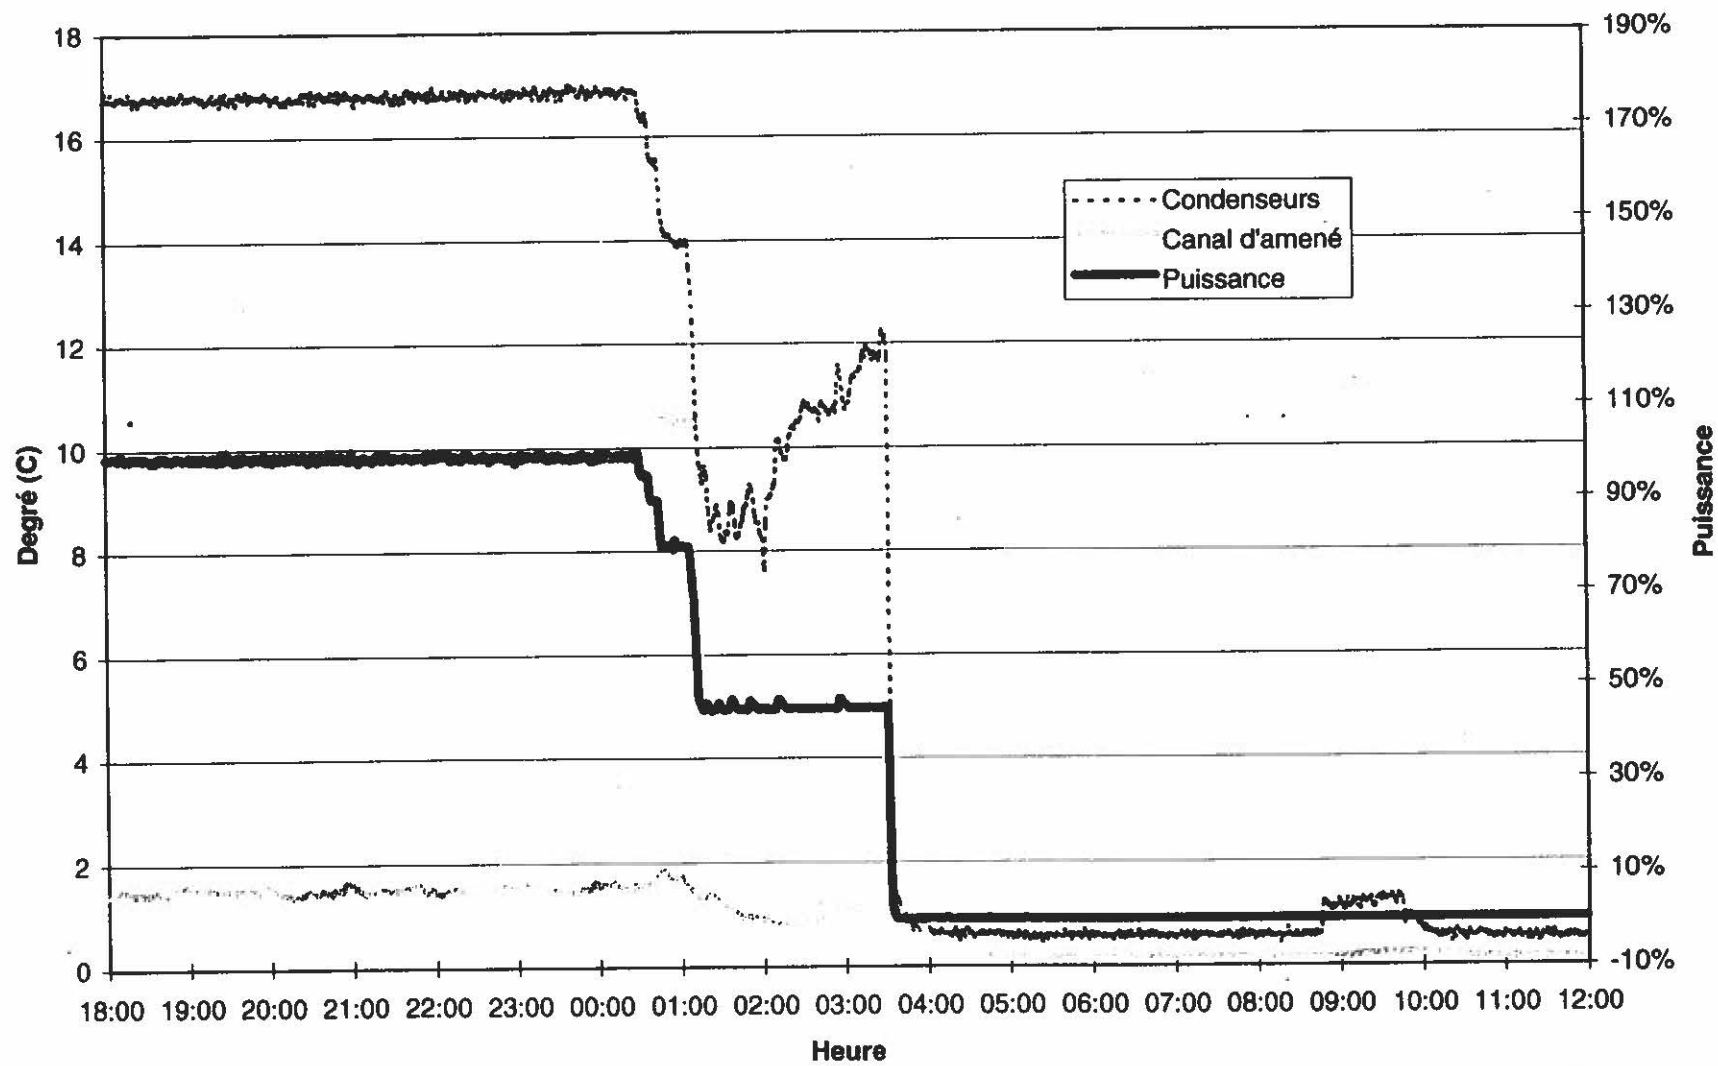
Température du fleuve pour l'arrêt de la centrale Gentilly 2
26 février 1997 à 00:00
