# LE PROJET DE MODIFICATION DE LA LIMITE DU PARC NATIONAL DU MONT ORFORD

Association pour la protection du lac Brompton

Mars 2023

## Diagnostic du ruisseau Nickel Municipalité de Saint-Denis-de-Brompton

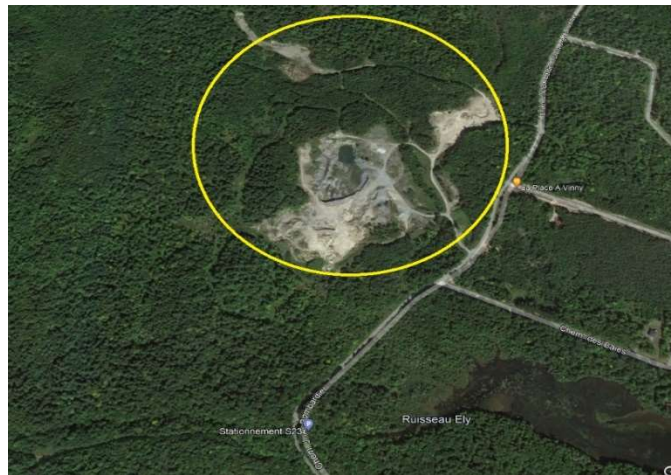
Figure 2: Gravière actuelle et site visé pour le camping

L'arrivée de ce nouvel espace plein-air mettra à profit un terrain déjà perturbé par l'exploitation d'une ancienne gravière (Figure 2). La sélection de ce site permettra d'aménager le futur camping en profitant d'un sol déjà mis à nu. Du point de vue géomorphologique, la nature granulaire du substrat devrait faciliter le travail d'aménagement du site. Il sera toutefois essentiel d'adopter des mesures qui empêcheront l'érosion des sols à nu remaniés.

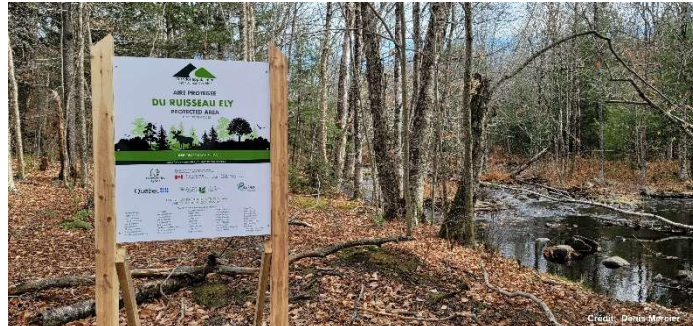
Figure 5: Ruisseau Ély dans l'aire protégée

Une fois dans l'aire protégée, environ 100 mètres en amont du pont du ruisseau Ély, le ruisseau s'écoule dans l'aire protégée en traversant des milieux humides jusqu'à son embouchure dans le lac Brompton (Figure 5).

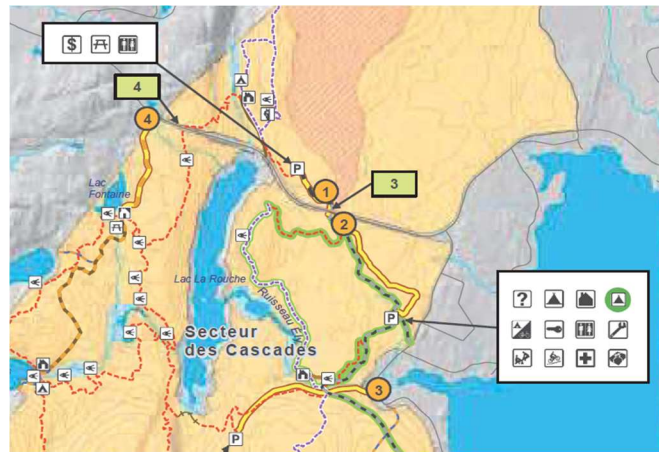
Figure 7: Extrait de la carte du projet d'aménagement

Le projet de camping prévoit d'aménager jusqu'à 200 sites auxquels s'ajoutent les « prêts-à-camper » et refuges (Figure 7). On peut facilement anticiper que le secteur pourrait recevoir plus de 500 visiteurs en une seule journée, ceci sans négliger l'attraction créée par le pôle d'accueil qui constitue en soi un point de départ pour une variété d'activités. Ce va-et-vient assez important risque d'engendrer une très grande pression négative sur le milieu et ses composantes actuelles.

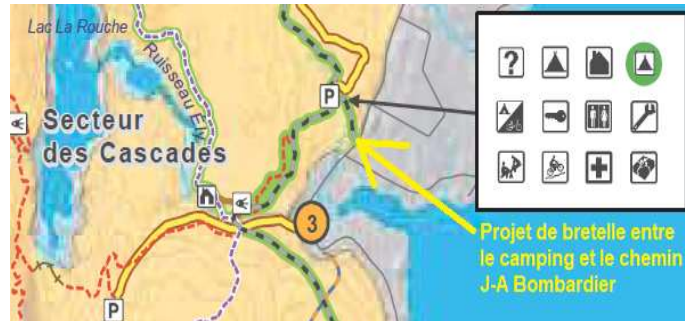
Figure 8: Projet de bretelle à abandonner

- La bretelle prévue donnerait accès au chemin J-A Bombardier et serait située à moins de 100 mètres de l'aire protégée du ruisseau Ély. Il en résulte un risque de débordement de la clientèle de la SÉPAQ dans l'aire de conservation protégée et il s'en suivrait des impacts écologiques néfastes (Figure 8).

- La bretelle serait située à 475 mètres du pont du ruisseau Ély, directement dans l'aire de conservation. Bien qu'il s'agisse d'une aire de conservation interdite d'accès, nous devons anticiper que le ruisseau va constituer un attrait évident pour les usagers du parc. Les visiteurs seront tentés de s'en approcher, de s'y baigner et même d'y naviguer. Les écosystèmes en place en seraient directement affectés.
- Le piétinement des berges entraînerait des zones de sol à nu, de l'érosion et de la sédimentation dans le lac, contribuant ainsi à l'eutrophisation prématurée du lac Brompton.
- Au niveau de la sécurité routière, les piétons et cyclistes qui emprunteraient la bretelle pour sortir du futur camping se retrouveraient directement sur le chemin J-A Bombardier. Il en résulterait un risque significatif d'accident.

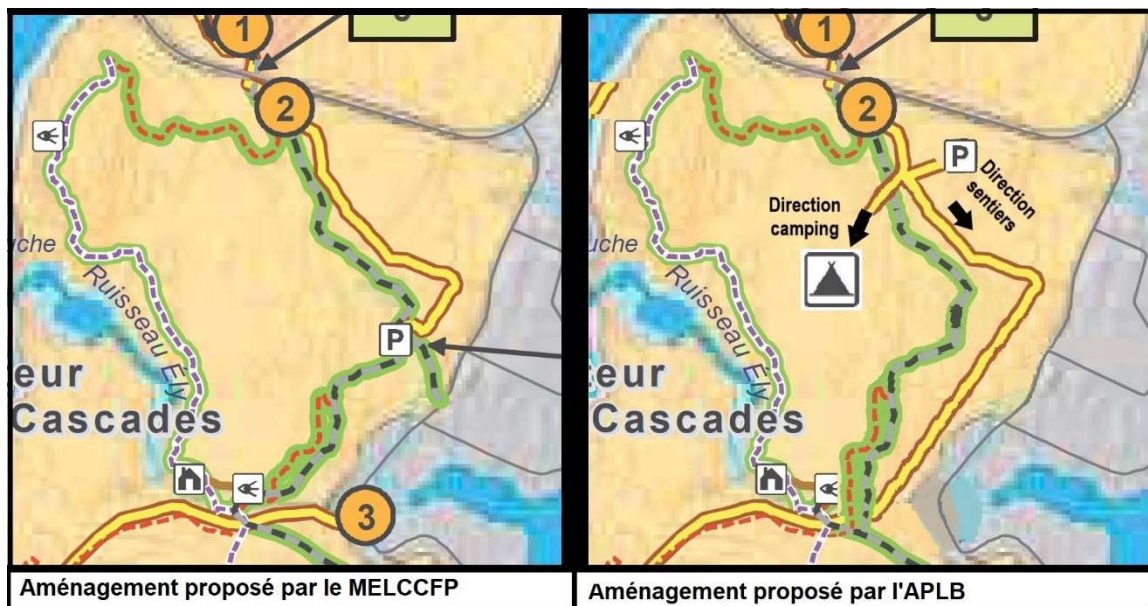
Figure 9: Modification de l'entrée no 3 et abandon de la bretelle

Tel que démontré dans la figure 9, l'entrée no 3 qui donne sur le chemin J-A Bombardier serait abandonnée. Cette modification implique l'aménagement d'un chemin d'environ 350 mètres qui relierait la zone du camping au chemin de l'entrée no 3. Un bref relevé sur le terrain démontre qu'il est possible de profiter d'un axe idéal et peu accidenté et favorable à sa réalisation.

Cette proposition de changement de configuration des axes de circulation permettrait aux usagers du parc de demeurer en sécurité, à l'intérieur du parc. Les sorties du site impliqueraient de circuler sur la voie publique avec les risques d'accidents inhérents.

Cette configuration permettrait également d'éviter que les visiteurs n'empiètent dans l'aire protégée du ruisseau Ély.

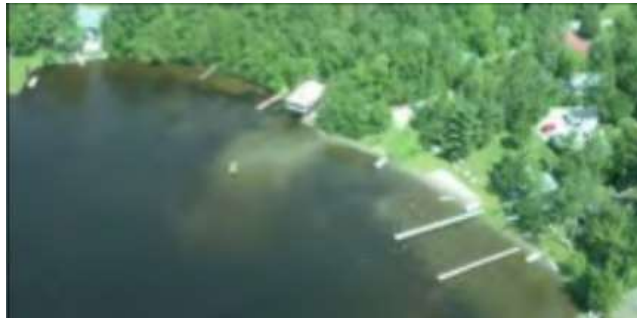
Figure 10: Turbidité engendrée par les sédiments dans la baie Nickel

La baie Nickel subit, à ce moment, des dégâts importants, voire phénoménaux à la suite du dynamitage par l'exploitant forestier Grief des dames de castors obstruant le ruisseau Nickel. Résultat, des arbres, branches et sédiments ont atteint et rempli la baie Nickel faisant passer l'eau de claire à brune avec toutes les conséquences écologiques qui y sont associées. L'état de la baie perdurera tout l'été de 1990 et au-delà (Figure 10).

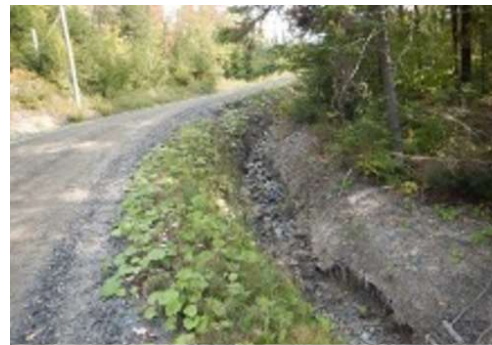
Figure 12: Fossés érodé

En 2020, le RAPPEL identifie les sources d'érosion et propose des correctifs (Figure 12 et Annexe 2). Mais cela n'empêchera pas le myriophylle à épi d'y pousser en raison de l'accumulation constante de sédiments qui s'y déposent, et cela même sur les bâches déjà installées.

En 2021, la municipalité de SDDB effectue les travaux recommandés par le diagnostic du RAPPEL. Ces travaux visent principalement à mitiger l'érosion créée par le développement ayant cours à l'*Orée des bois* en amont du chemin Bouffard.

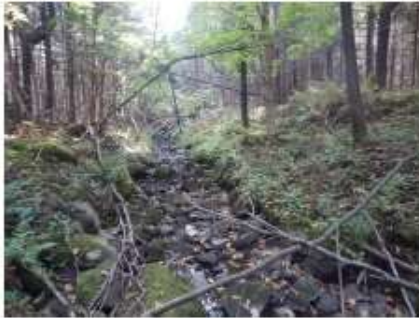
<p>Le ruisseau semble avoir été redressé artificiellement il y a de cela plusieurs années lorsque les terrains étaient en culture. À cause de cette configuration, l'eau prend de la vitesse et cause de l'érosion.</p>	<p>Aucune intervention n'est recommandée à cet endroit puisque le milieu est naturel et que des travaux pour redonner un parcours sinueux naturel au cours d'eau entraineraient une perturbation importante du milieu.</p>

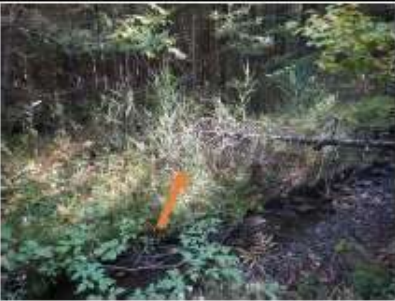
<p>Présence d'un petit herbier de roseau commun d'environ 15 mètres carrés. Il y a peu de risque que l'herbier grossisse puisque le site est entouré de forêt qui crée beaucoup d'ombrage. Par contre, les semences peuvent être transportées par l'eau et envahir des secteurs situés en aval.</p>	<p>Cet herbier pourrait être coupé à chaque année avant la période de floraison pour empêcher que les graines ne soient transportées par le ruisseau. Il est cependant probable que du roseau commun se trouve aussi dans les fossés routiers du bassin versant de ce ruisseau.</p>

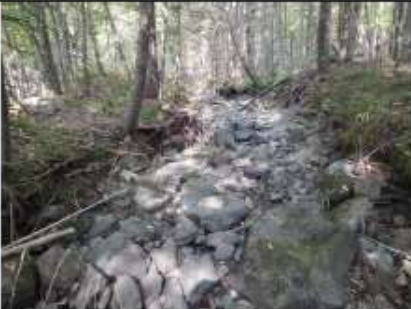
<p>La pente du cours d'eau est prononcée à cet endroit et la granulométrie du lit montre que l'écoulement peut être torrentiel. L'érosion naturelle du cours d'eau cause des apports en sédiments au lac.</p>	<p>Le bassin versant du ruisseau Nickel est en majorité naturel et forestier. Il est peu probable que l'imperméabilisation de superficies cause une augmentation significative du débit de pointe. Le fort écoulement du ruisseau Nickel est lié principalement à la topographie du terrain à travers lequel il s'écoule.</p>

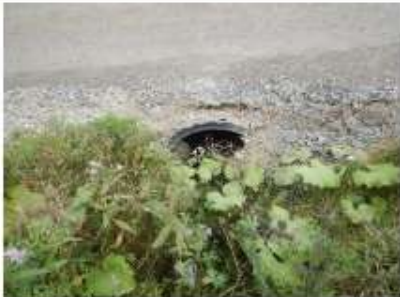
Ponceau trop court, mal stabilisé et défoncé sur un cours d'eau.	Ce ponceau devrait être remplacé, le nouveau ponceau devra être stabilisé correctement à ses extrémités (pierres + géotextile) et une quantité suffisante de remblai devra se trouver par-dessus pour éviter qu'il ne défonce.
