MÉMOIRE PRÉSENTÉ DEVANT LE  
BUREAU DES AUDIENCES PUBLIQUES SUR L'ENVIRONNEMENT (BAPE)

SUR LE DOSSIER DU  
***PROJET DE MODIFICATION DE LA LIMITE  
DU PARC NATIONAL DU MONT-ORFORD***

**OBSERVATIONS ET SUGGESTIONS POUR L'AVENIR DU PARC**

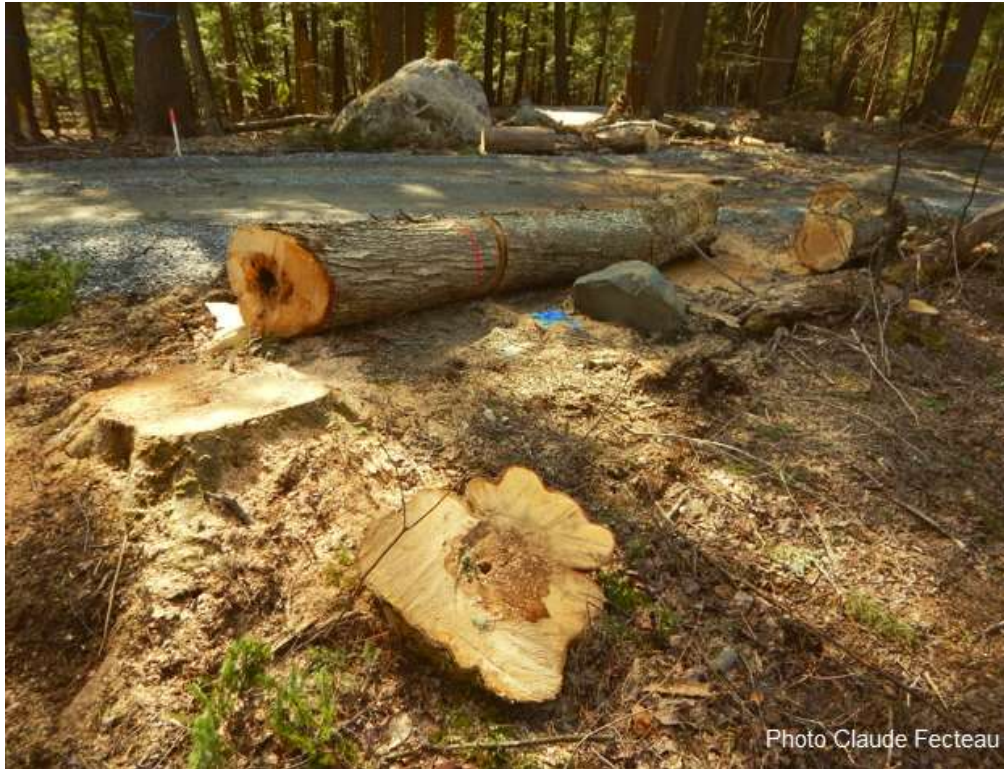
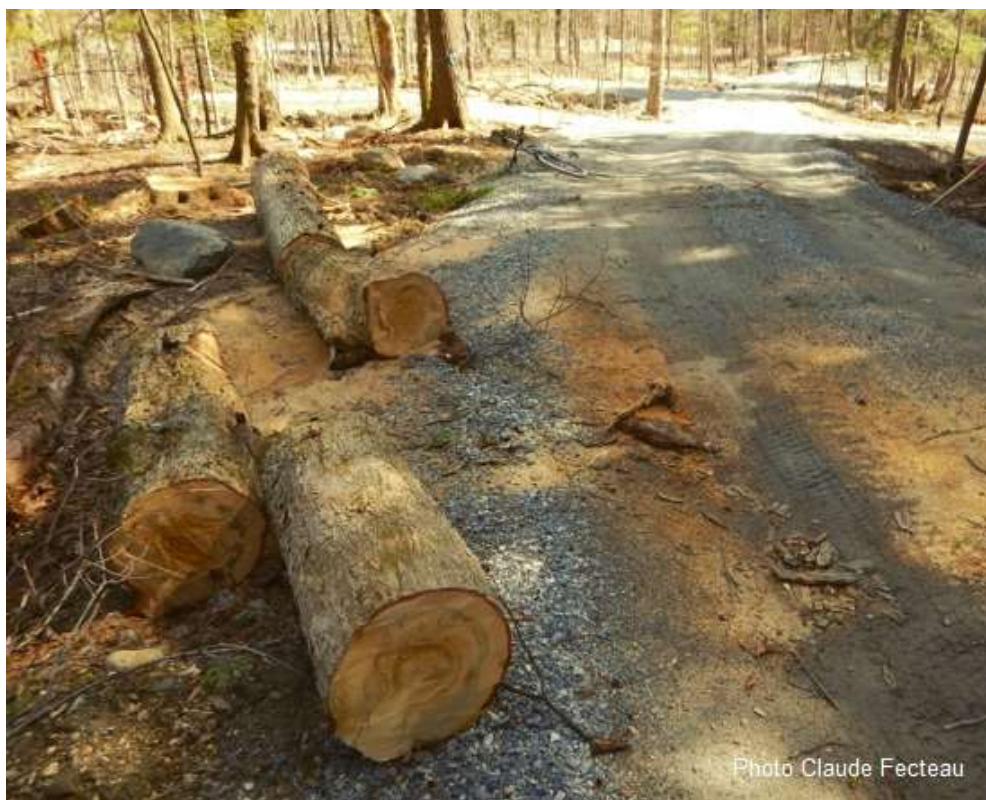
réaménagements et agrandissements se sont traduits par du déboisement massif à proximité du lac Stukely, comme le montre cette photo d'arbres sains et matures abattus, cordés dans le stationnement de la plage à perte de vue:

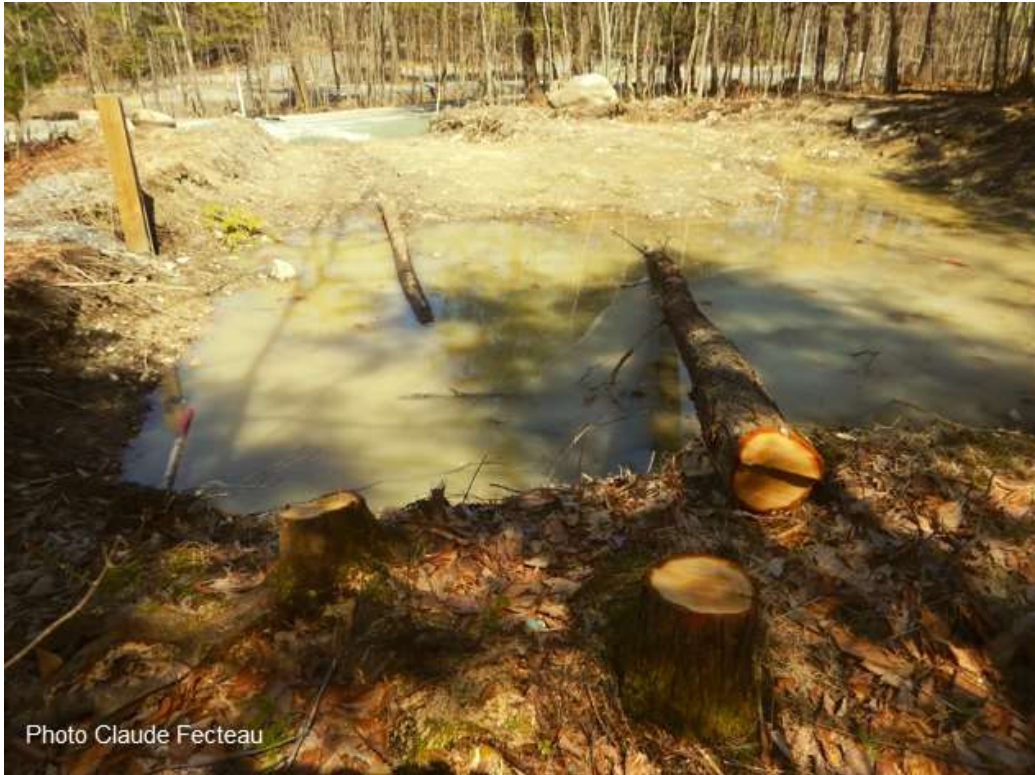
La forêt est devenue toute clairsemée et transformée en clairière par endroits.

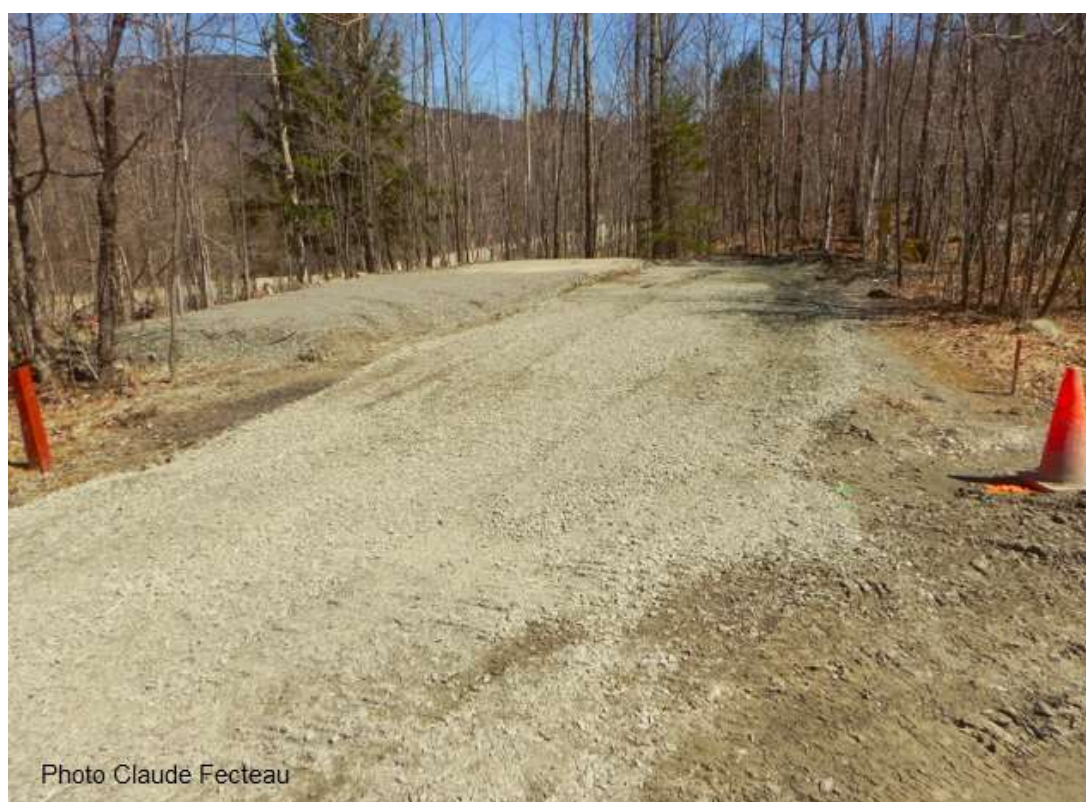
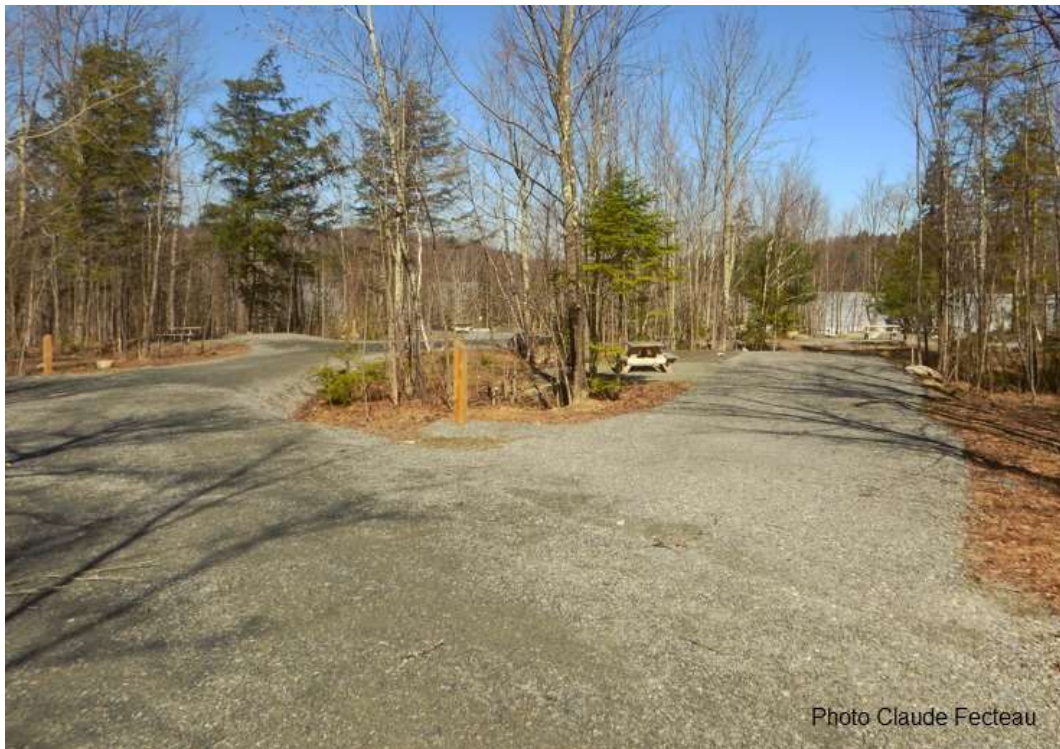
Certains emplacements de camping sont démesurément grands:

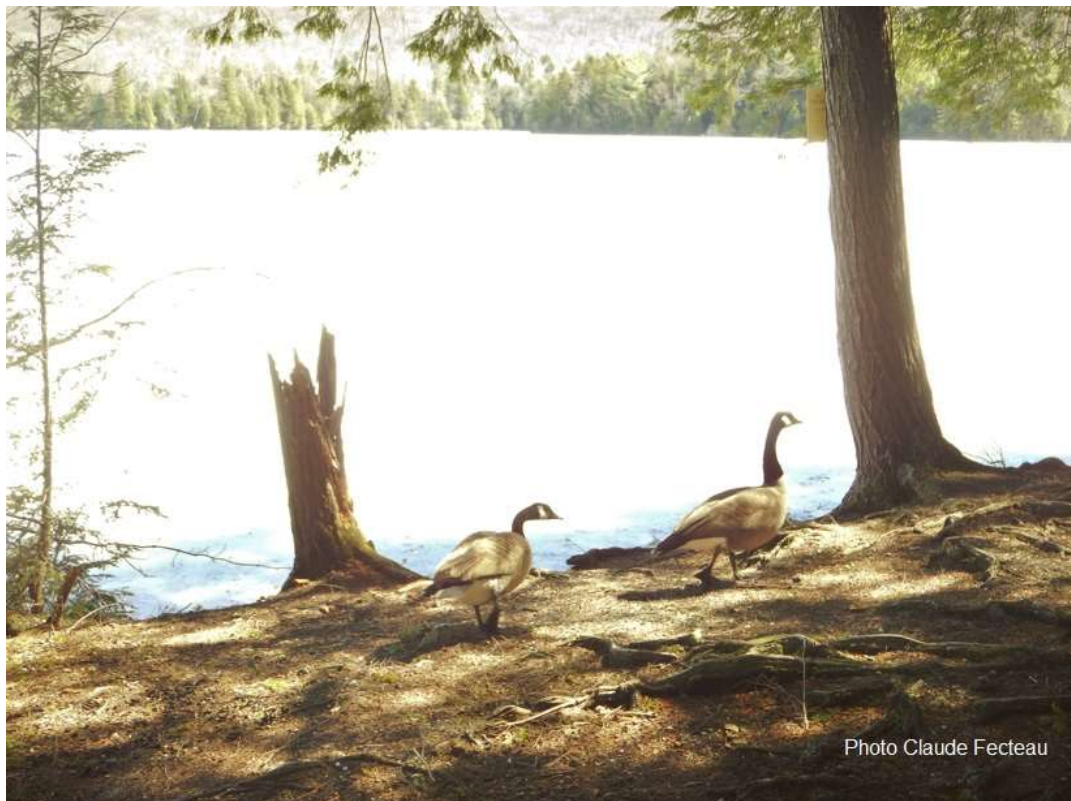
Les photos suivantes montrent l'état d'un sous-bois aux abords du lac Stukely et adjacent à la plage:

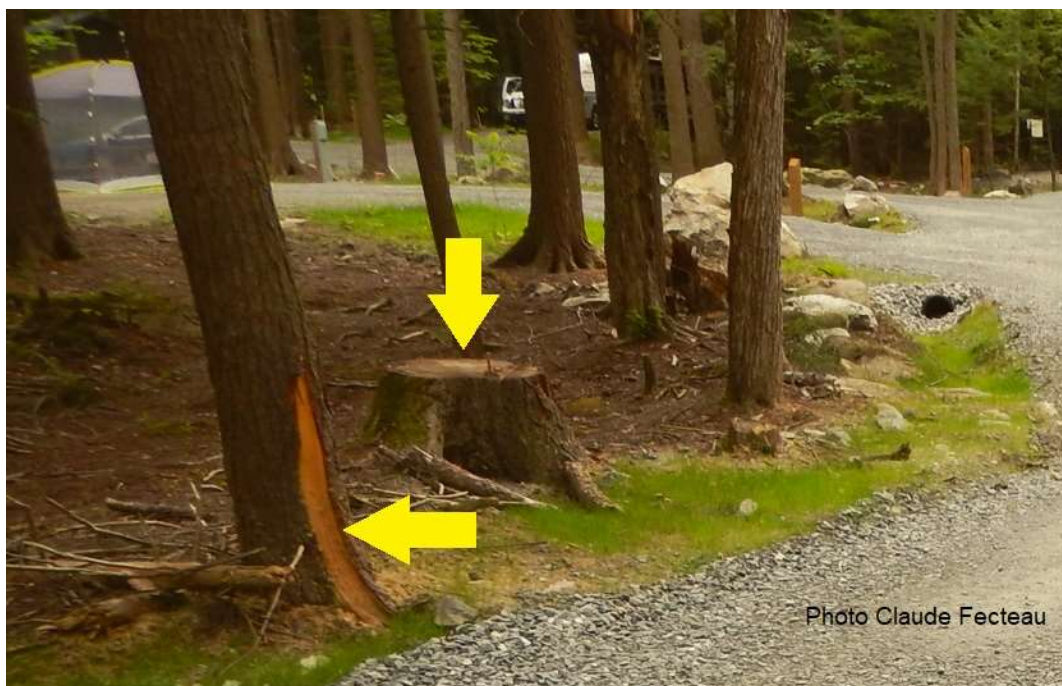
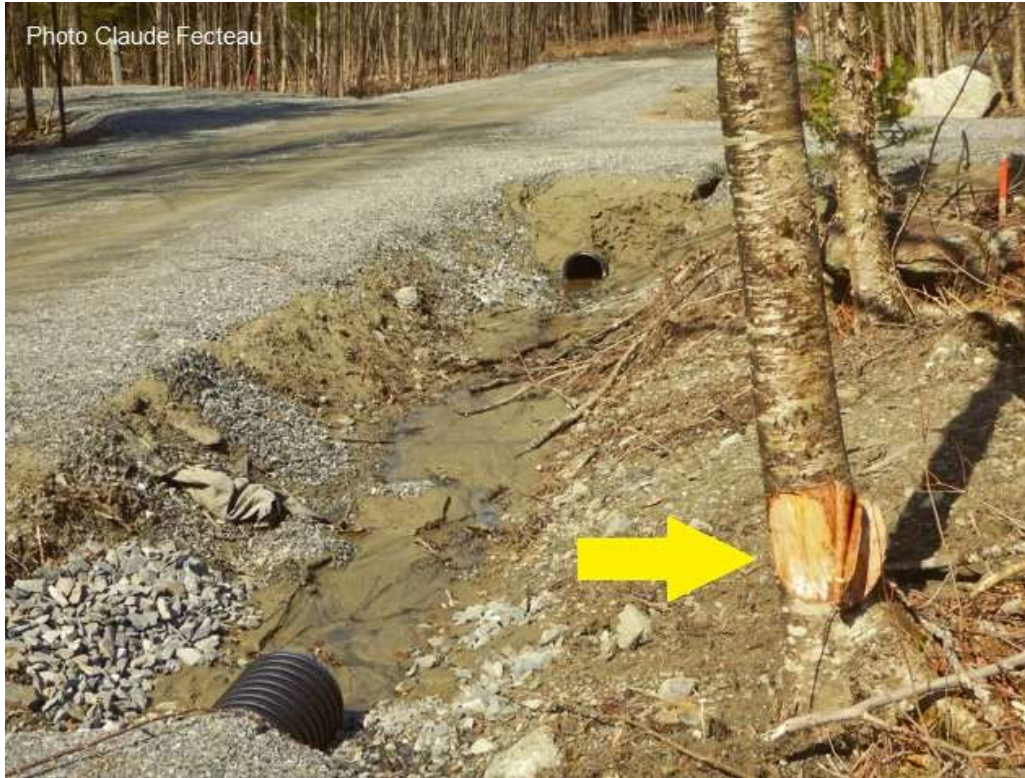
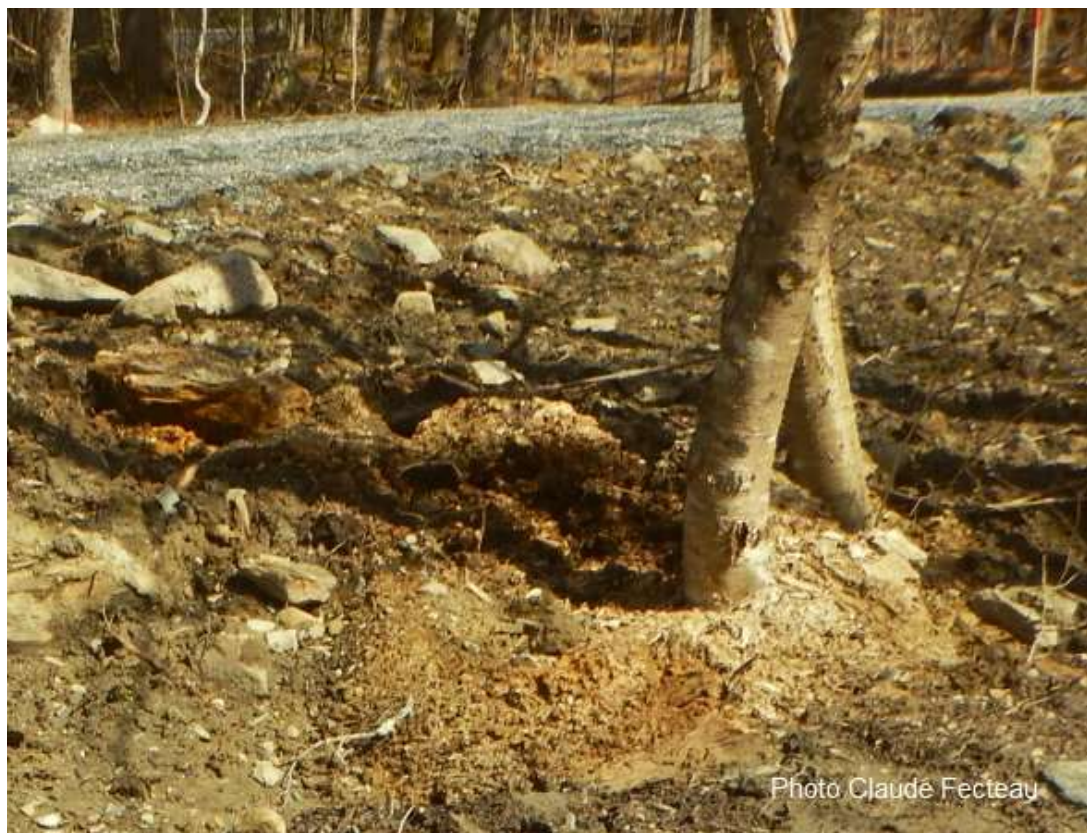
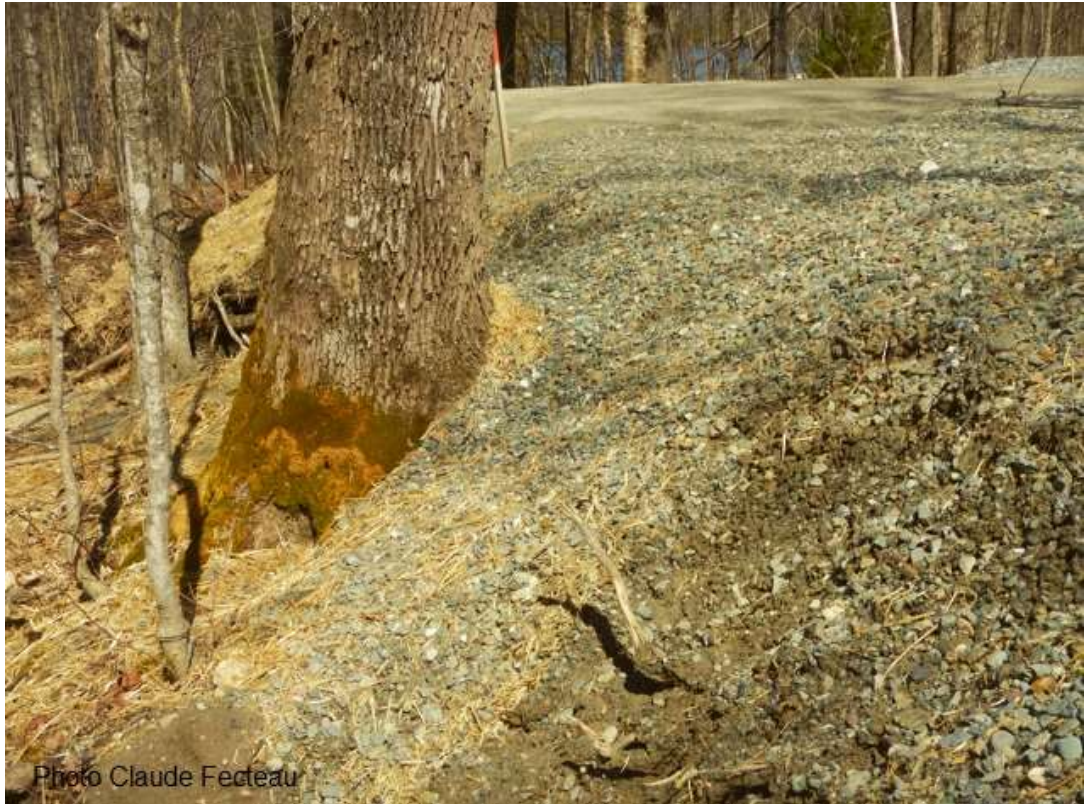
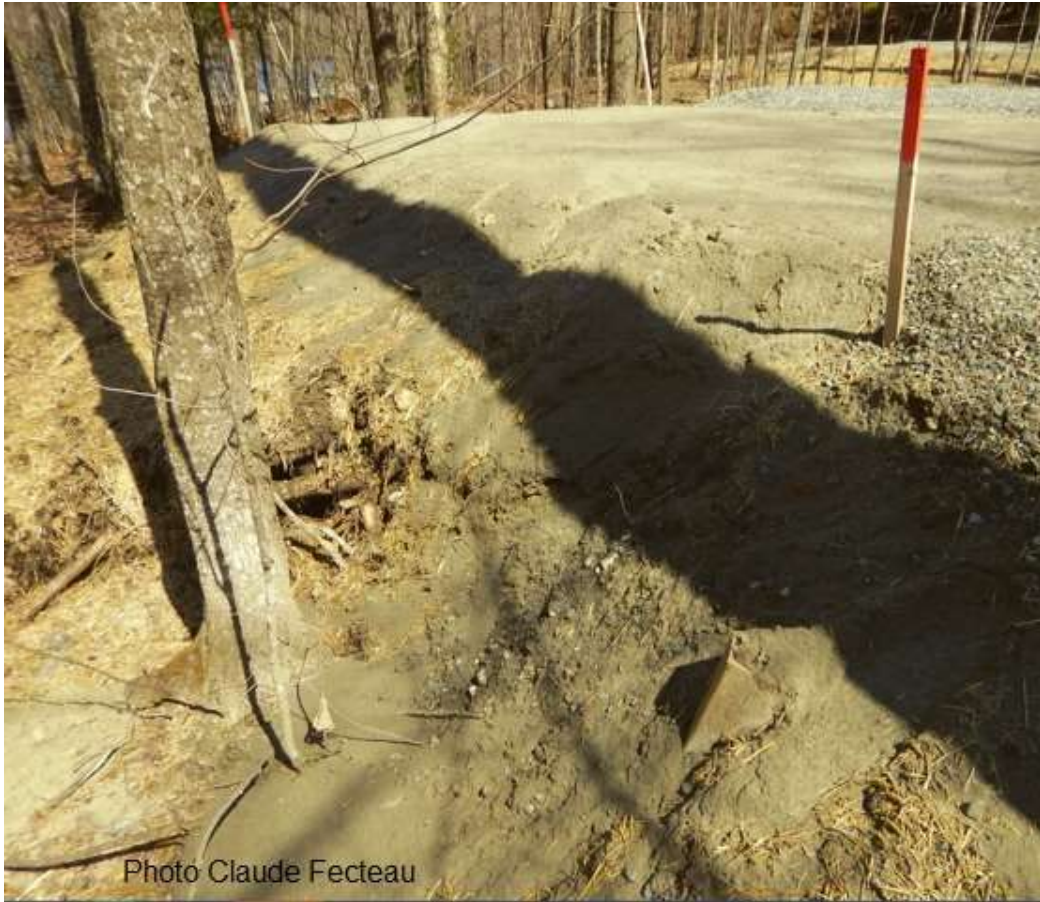
*Les photos suivantes montrent des dommages causés à des troncs d'arbres et des pieds remblayés dans le camping du lac Stukely:*

Le but fixé pour l'enjeu « **Maintien du couvert forestier** » dans le Plan de conservation est que « **d'ici 2027, la stratégie de reboisement est débutée** », qui comprends les principales stratégies et objectifs suivants:

- *Stratégie 3: Plan d'aménagement des zones fréquentées*
  - *Objectif: D'ici 2025, un plan d'aménagement des zones fréquentées est élaboré et mis en œuvre.*
- *Stratégie 4: Plantation des secteurs du camping et de la plage Stukely*
  - *Objectif: D'ici 2027, la première phase de plantation dans ces secteurs est réalisée.*

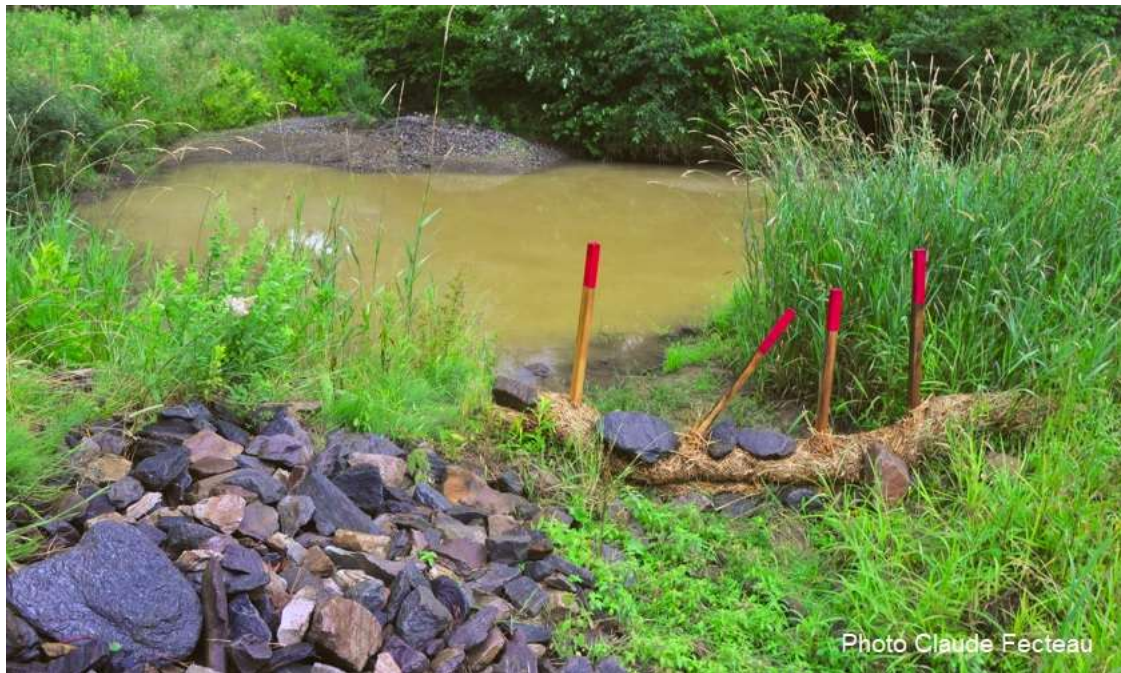
Ce bassin de sédimentation récolte l'eau de fossés:

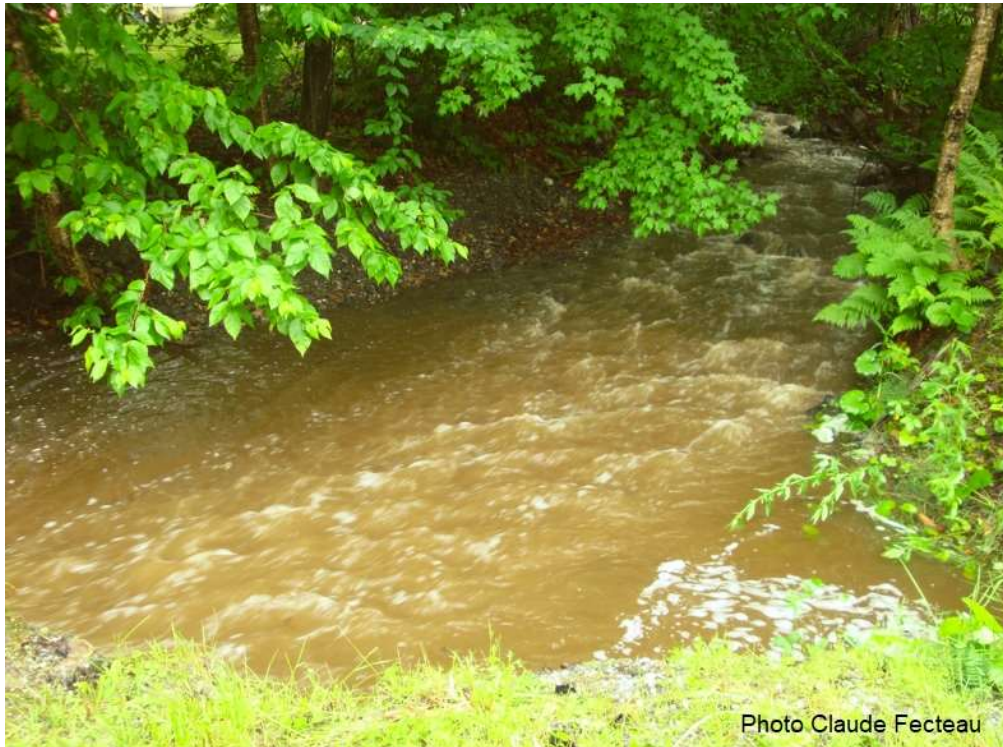
On peut observer ce phénomène de seuil critique au ruisseau intermittent La Montagnarde par exemple, son eau étant claire à faible débit, mais elle devient trouble car chargée de matières en suspension à fort débit lors de fortes précipitations:

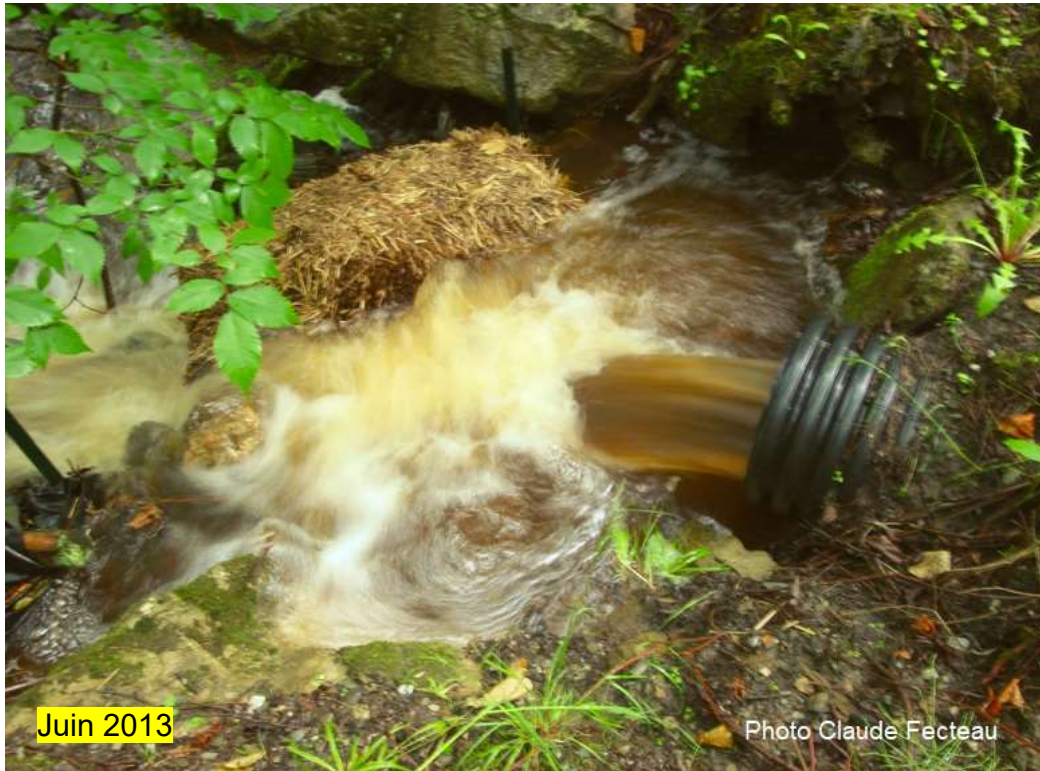
Les ballots de paille et les barrières à sédiments ne résistent pas longtemps au fort débit d'eau lors d'une grosse averse, qui trouve son chemin jusqu'au lac. Ci-dessous, un ponceau sous le chemin des chalets Nature déverse son eau trouble à gros débit du côté du lac:

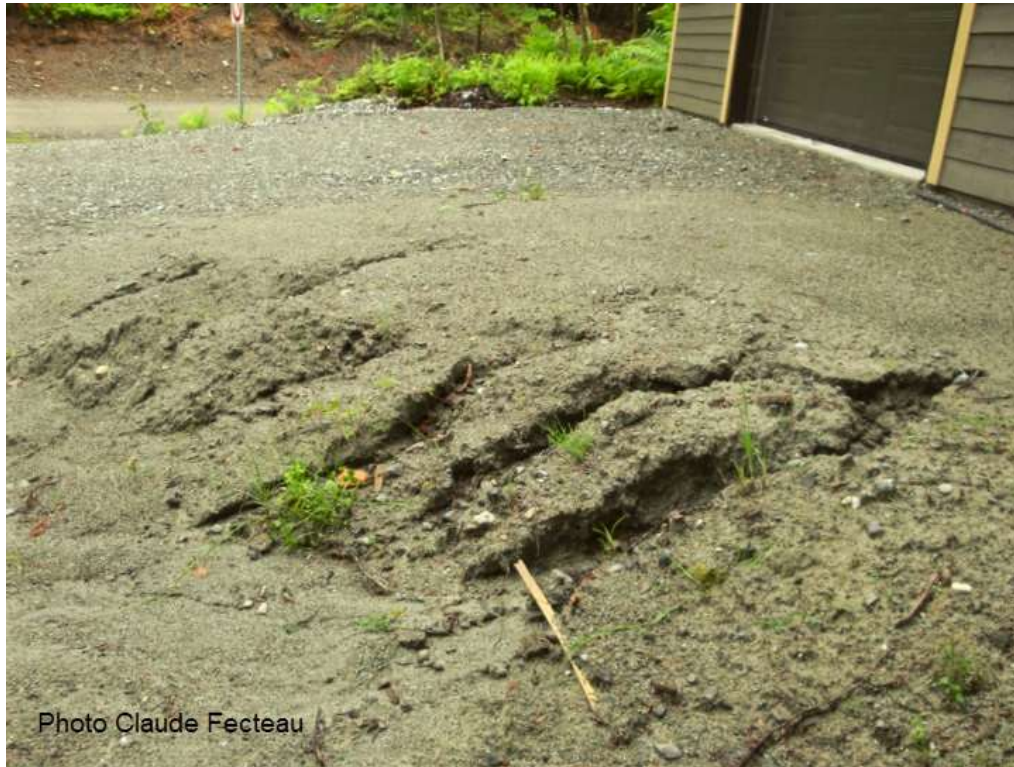
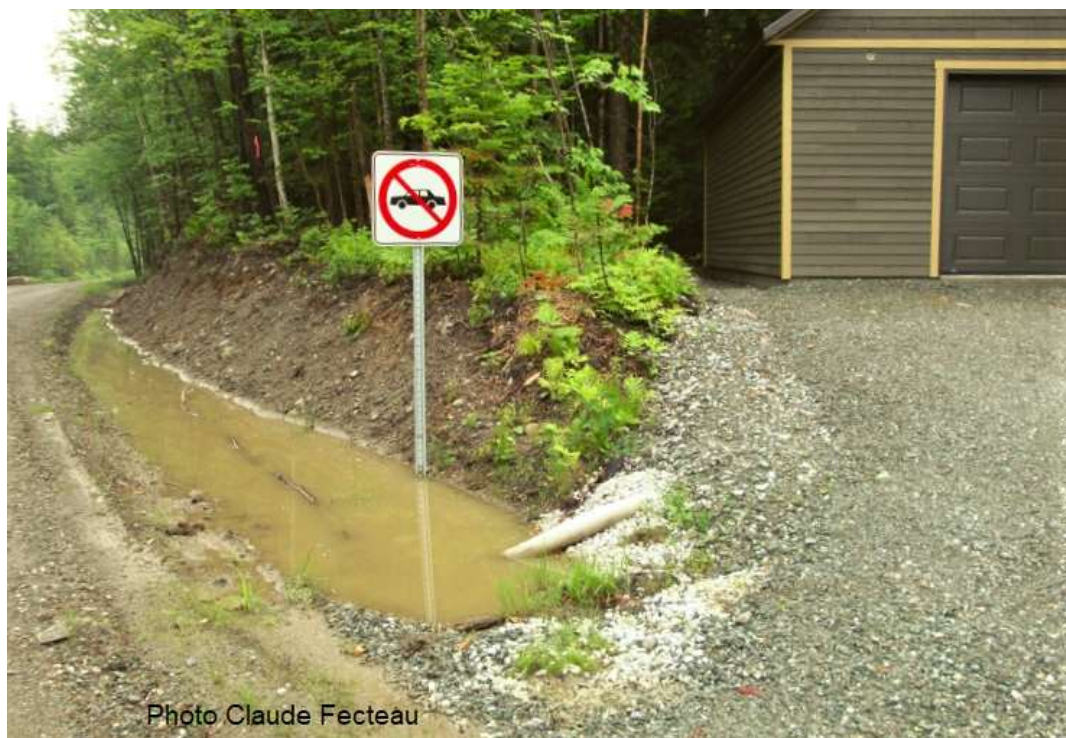
Sur cette photo, l'érosion par ravinage du sol laissé à nu est évidente à ce nouveau bâtiment construit près des chalets Nature:

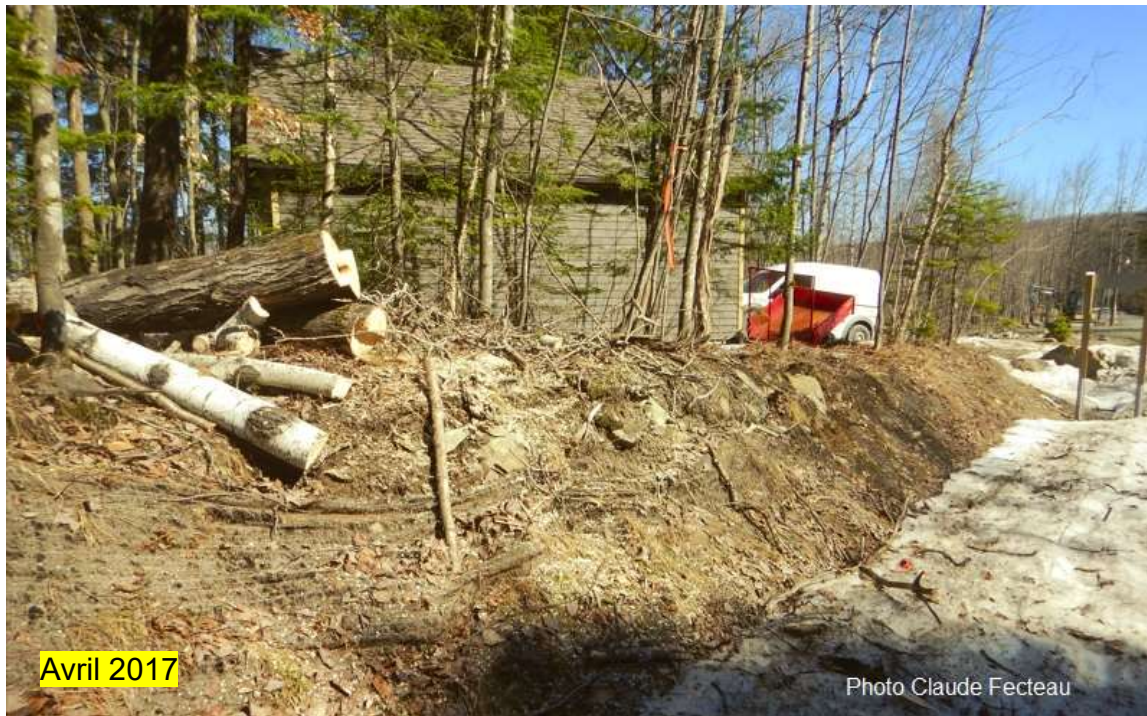
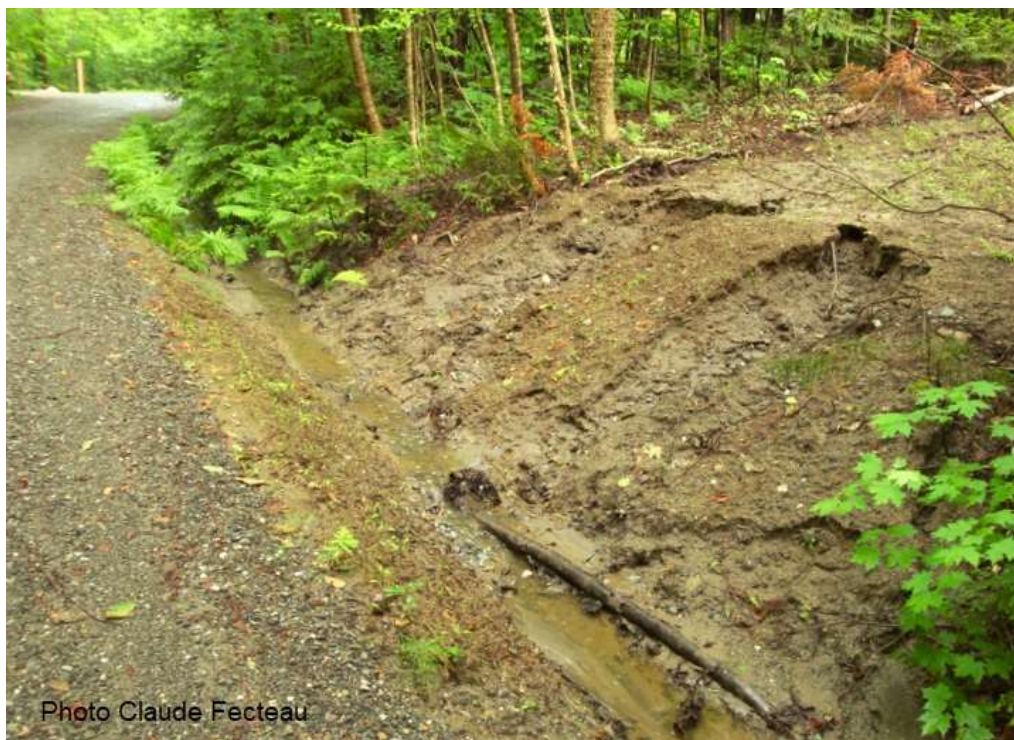
Des toiles ont été éventuellement installées des mois plus tard:

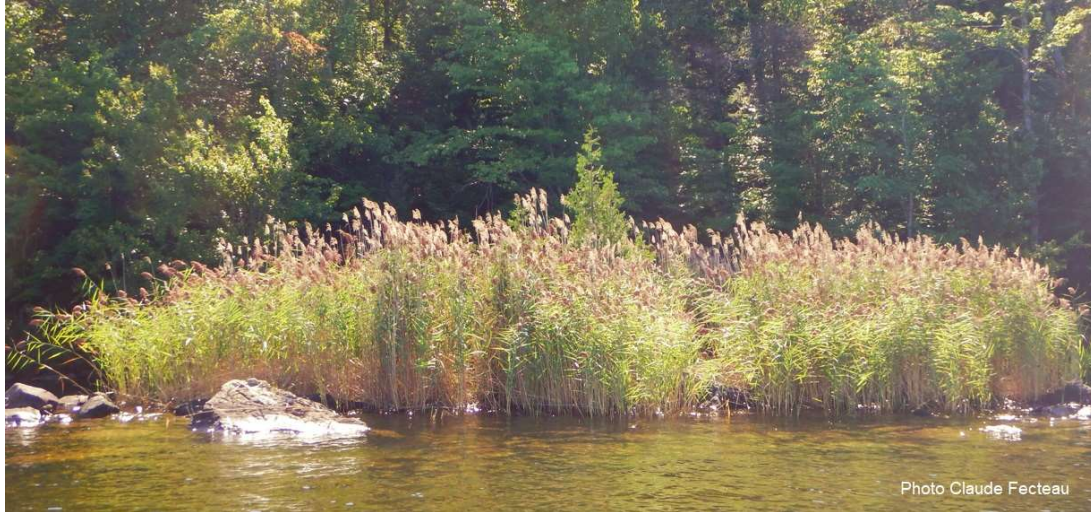
Le phragmite, ou roseau commun, est une autre plante exotique envahissante qui a progressé rapidement dans la région et sur le territoire du PNMO ces dernières années. La photo suivante en montre une colonie implantée au bord du lac Stukely, du côté du territoire du parc:

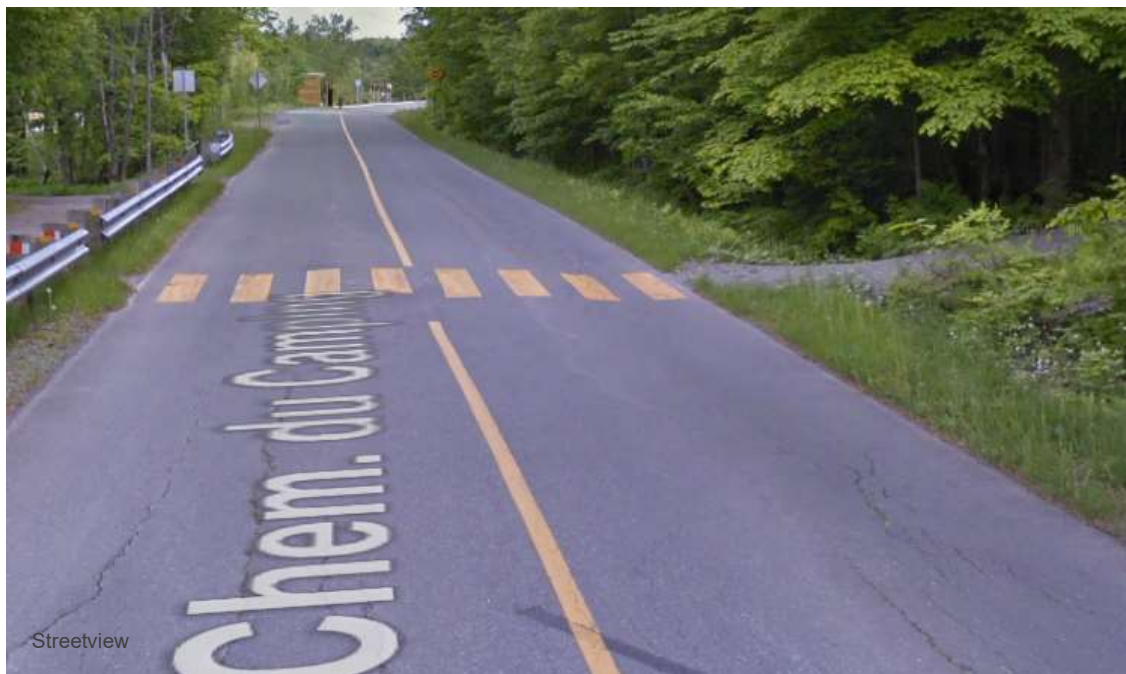
Il y a un marquage sur la chaussée pour une traverse de piétons près du pavillon d'accueil Le Cerisier, mais aucune pancarte associée n'est présente:

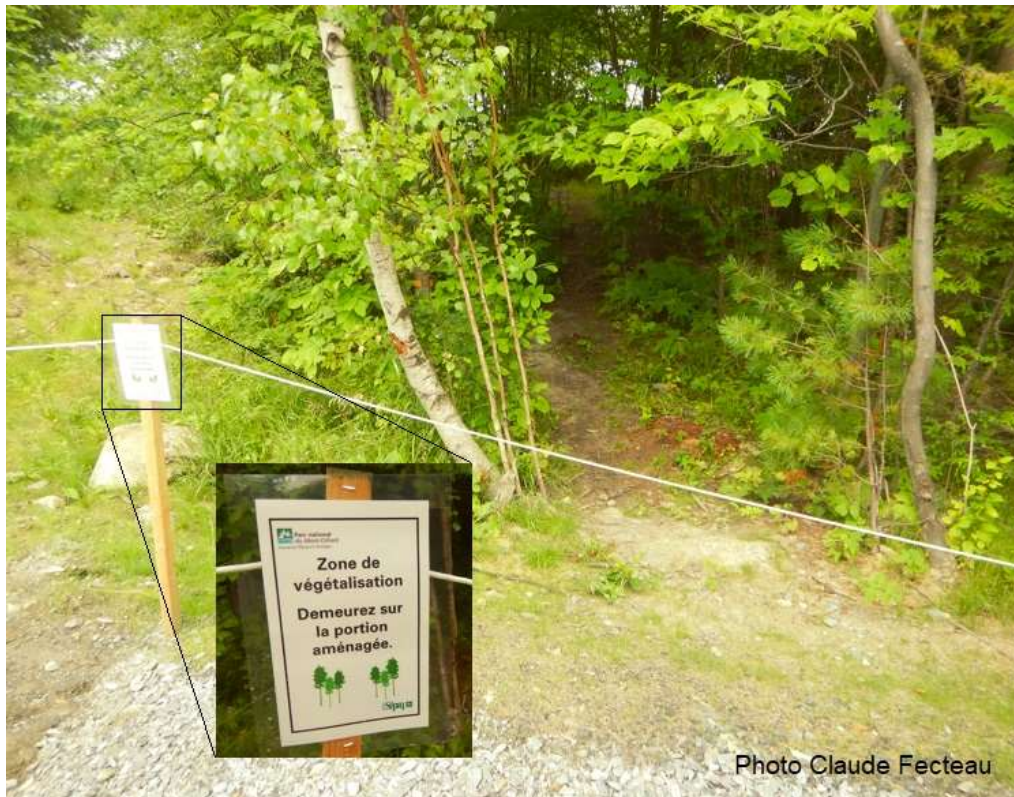
Sentier clandestin vers le lac derrière un emplacement de camping:
