MÉMOIRE PRÉSENTÉ DEVANT LE
BUREAU DES AUDIENCES PUBLIQUES SUR L'ENVIRONNEMENT (BAPE)

SUR LE DOSSIER DU
***PROJET DE MODIFICATION DE LA LIMITE
DU PARC NATIONAL DU MONT-ORFORD***

OBSERVATIONS ET SUGGESTIONS POUR L'AVENIR DU PARC

MARS 2023

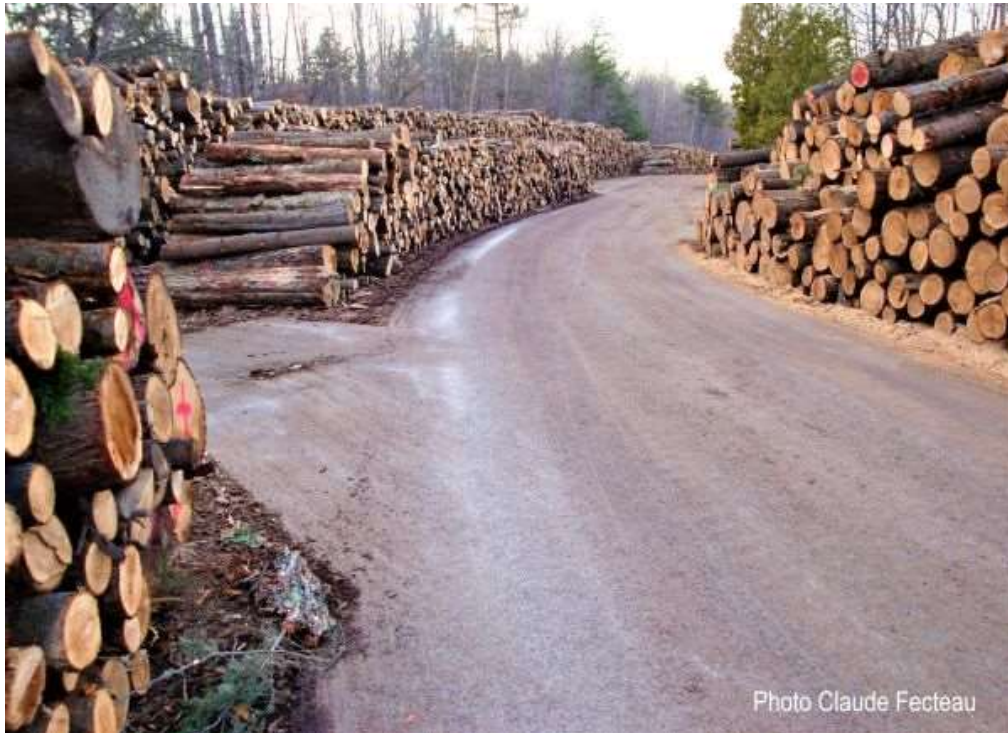
Photo Claude Fecteau

réaménagements et agrandissements se sont traduits par du déboisement massif à proximité du lac Stukely, comme le montre cette photo d'arbres sains et matures abattus, cordés dans le stationnement de la plage à perte de vue:

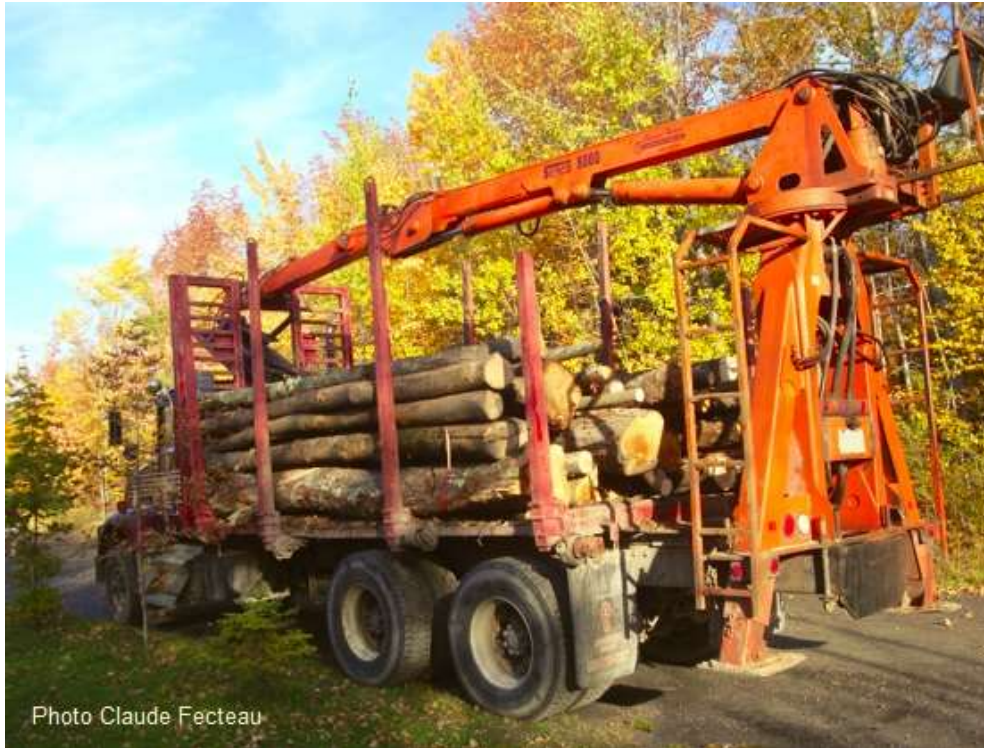
La forêt est devenue toute clairsemée et transformée en clairière par endroits.

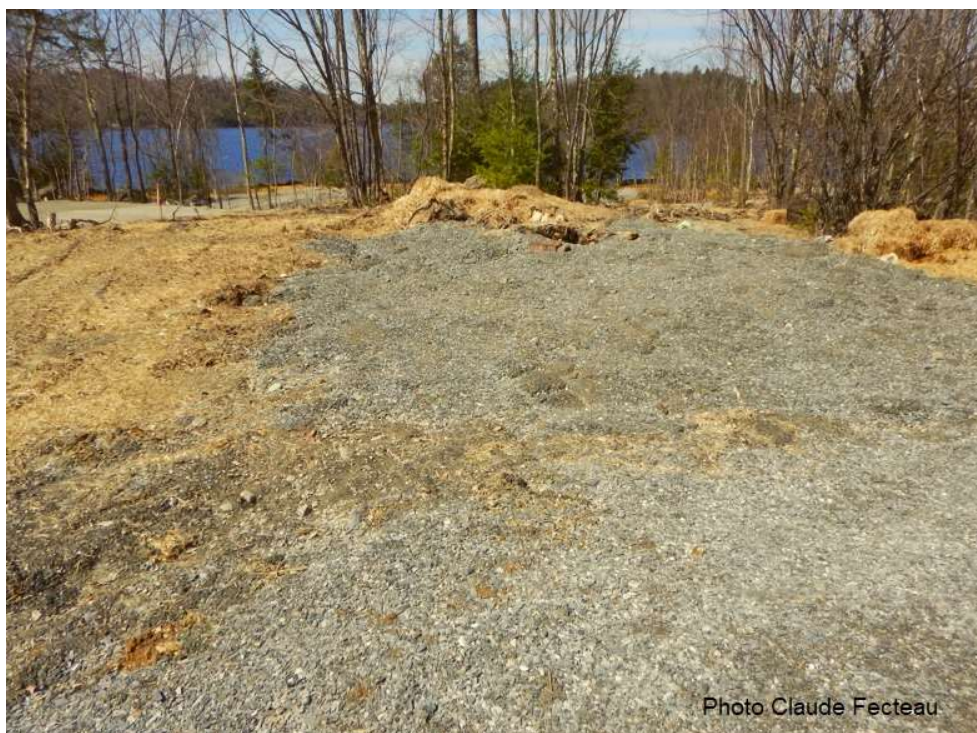
Certains emplacements de camping sont démesurément grands:

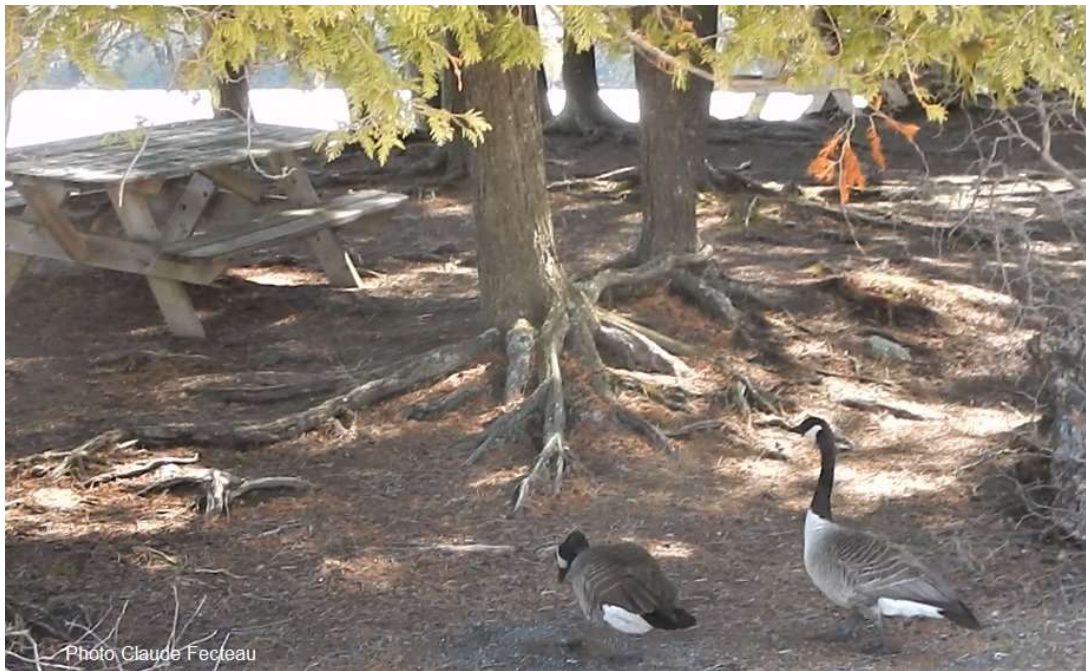
Les photos suivantes montrent l'état d'un sous-bois aux abords du lac Stukely et adjacent à la plage:

Lorsque la Sépaq installe finalement des rubans ou des cordes pour restreindre certains accès, les dégradations sont déjà très avancées. Le sol compacté par le piétinement est à nu et les racines des arbres sont déchaussées. Il n'y a plus de couvert végétal pour ralentir et absorber l'eau de

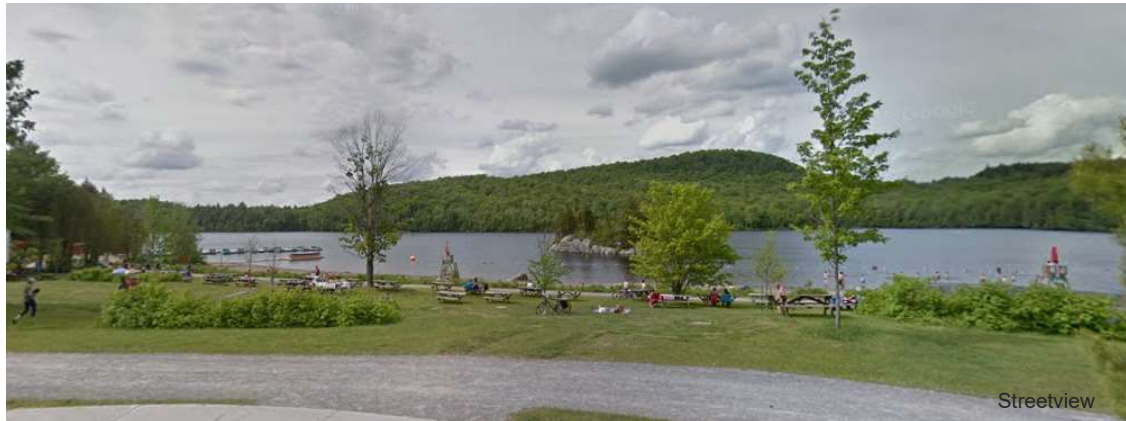
Une des raisons du piétinement des sous-bois est le manque de gros arbres qui pourraient offrir de l'ombre à la plage:

Cela incite des visiteurs à s'installer dans les sous-bois lors de chaudes journées ensoleillées. Une autre raison du piétinement d'un sous-bois en particulier est le passage de visiteurs qui "piquent à travers" le boisé situé près de l'aire de jeux pour enfants, entre le stationnement principal et la plage du lac Stukely, par manque de balisage des sentiers:

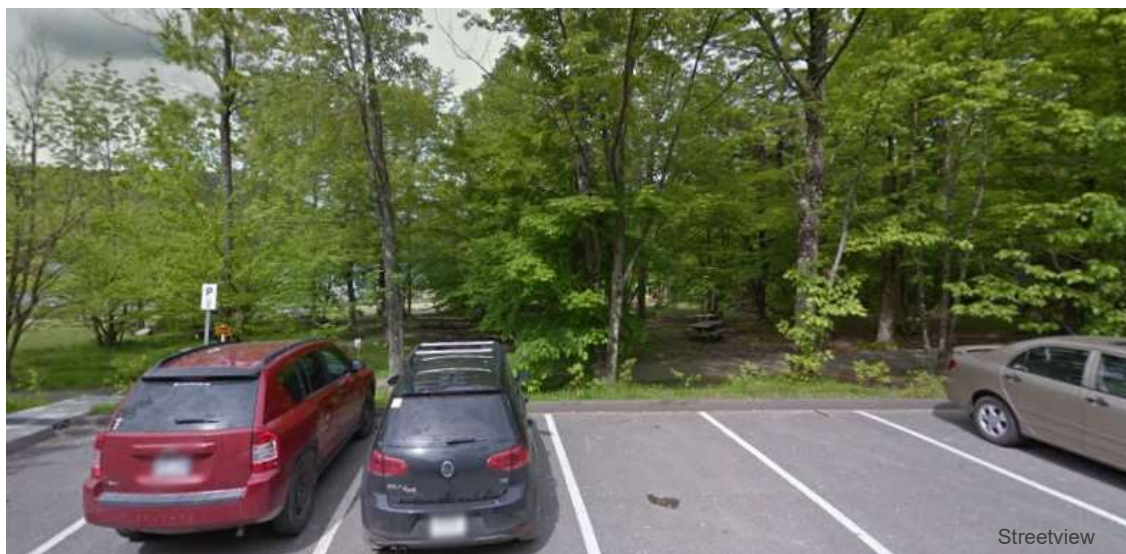
ruissellement. Cet état est propice à l'érosion et à l'apport de sédiments et nutriments dans le lac, qui favorisent la multiplication des plantes aquatiques envahissantes comme le myriophylle à épis.

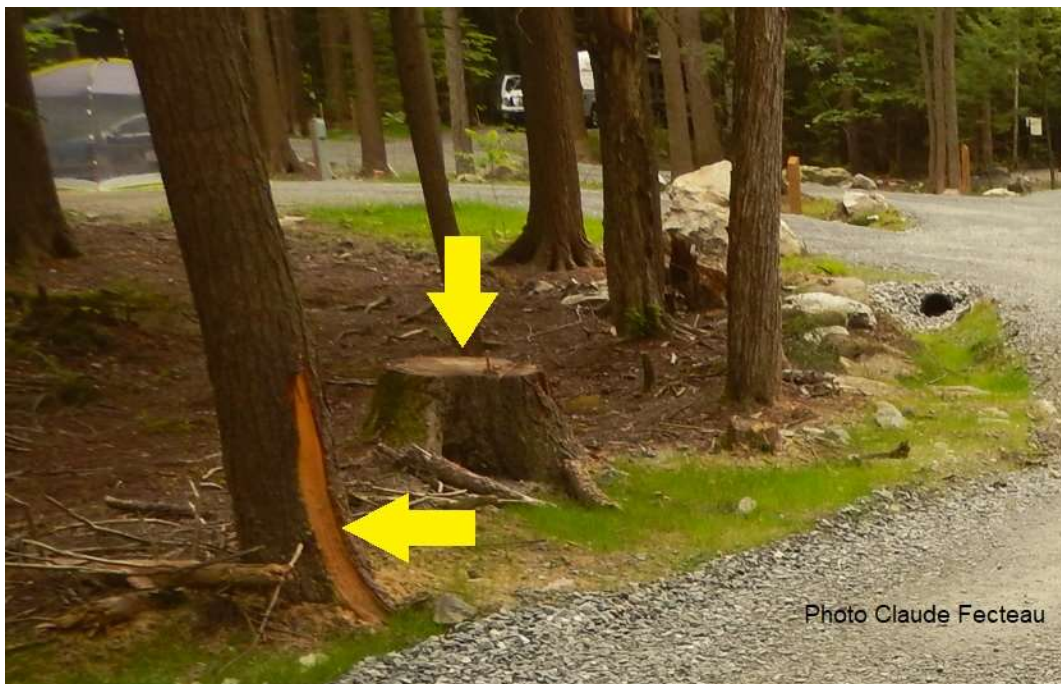
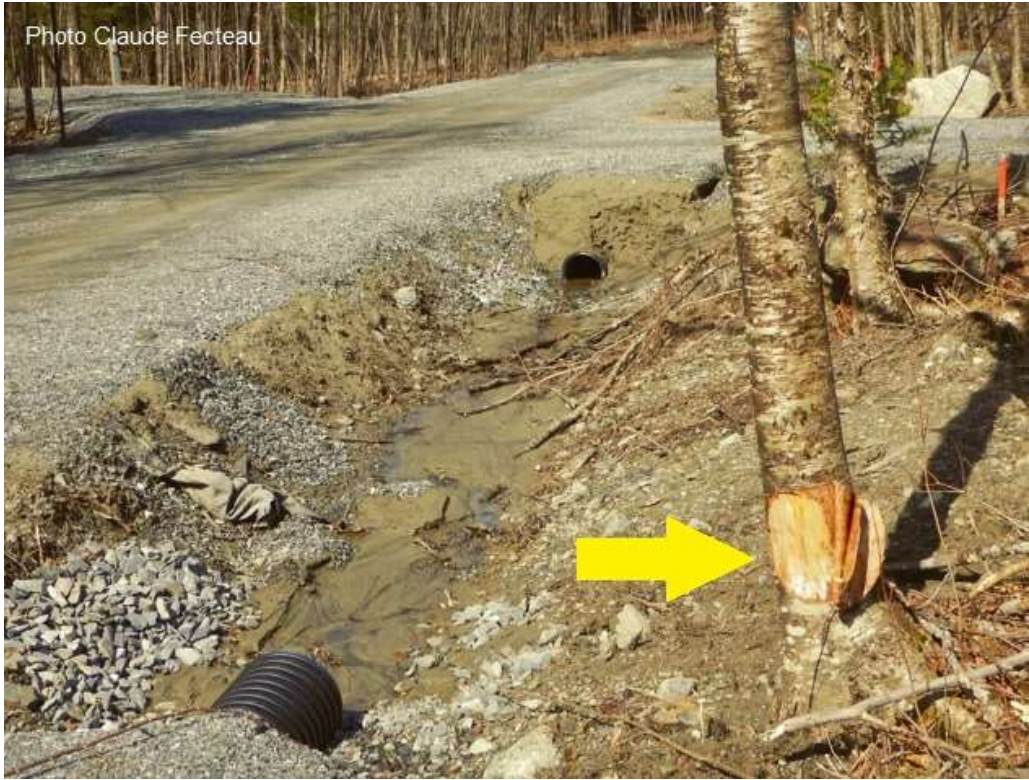
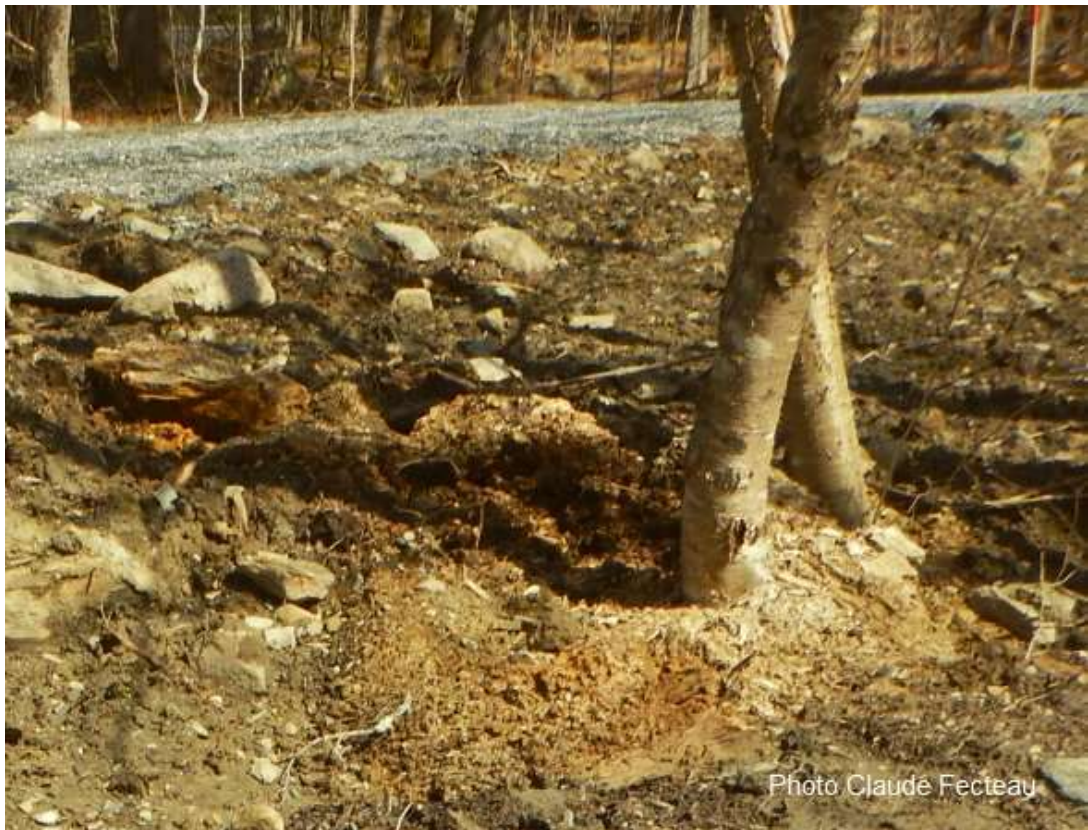
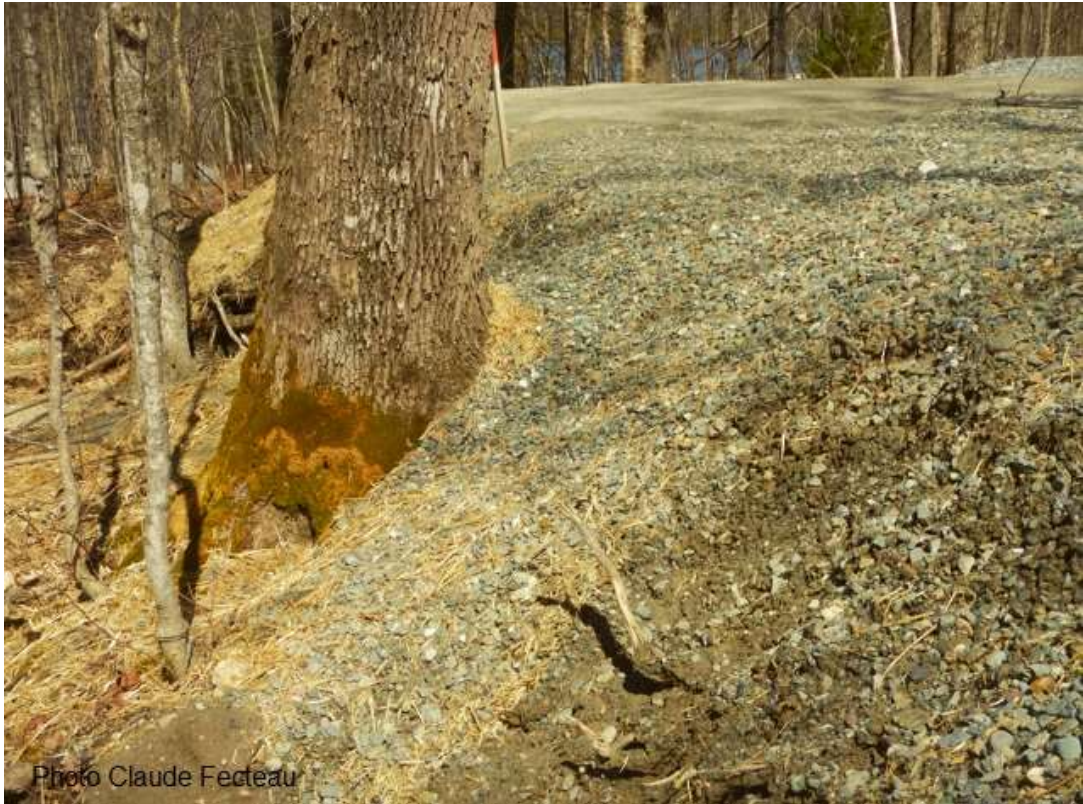
*« Par ailleurs, un fort taux de mortalité des arbres est observé au camping Stukely, qui a été réaménagé en 2016. Un dépérissement des arbres est observé à la suite des travaux de réaménagement qui ont d'une part modifié le drainage du sol et d'autre part endommagé les racines des arbres par l'utilisation de machinerie. Fragilisée, la forêt du camping est plus sensible aux maladies, par exemple à la maladie corticale du hêtre ou à la rouille vésiculeuse du pin blanc, et aux insectes ravageurs, dont l'agrile du frêne (*Agrilus planipennis*), un insecte exotique envahissant. Afin de s'assurer que le couvert forestier soit maintenu et que les arbres soient en santé, des actions devront être entreprises au cours des prochaines années. »*

Les photos suivantes montrent des dommages causés à des troncs d'arbres et des pieds remblayés dans le camping du lac Stukely:

Le but fixé pour l'enjeu « *Maintien du couvert forestier* » dans le Plan de conservation est que « *d'ici 2027, la stratégie de reboisement est débutée* », qui comprends les principales stratégies et objectifs suivants:

- *Stratégie 3: Plan d'aménagement des zones fréquentées*
 - *Objectif: D'ici 2025, un plan d'aménagement des zones fréquentées est élaboré et mis en œuvre.*
- *Stratégie 4: Plantation des secteurs du camping et de la plage Stukely*
 - *Objectif: D'ici 2027, la première phase de plantation dans ces secteurs est réalisée.*

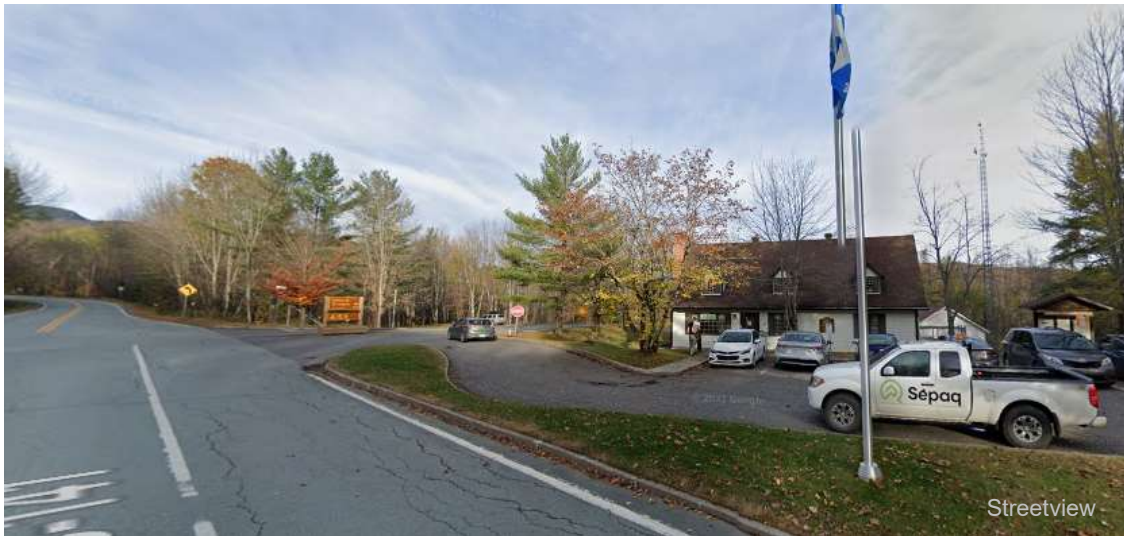
Certaines entrées au parc qui sont prévues dans le projet d'agrandissement soulèvent des inquiétudes en raison du piètre état du chemin d'accès et de la sécurité jugée déficiente⁵. Cela rappelle une situation semblable vécue avec la nouvelle entrée pour les voitures au secteur Stukely qui fût ouverte pour les chalets Nature et EXP. La Sépaq a procédé par étapes en annonçant au début la construction de cinq chalets Nature seulement, situés à l'extrémité du camping tout près du lac. Jusque-là, il existait une seule entrée au secteur Stukely en voiture montrée ci-dessous, qui est accessible par la route 141 à Orford:

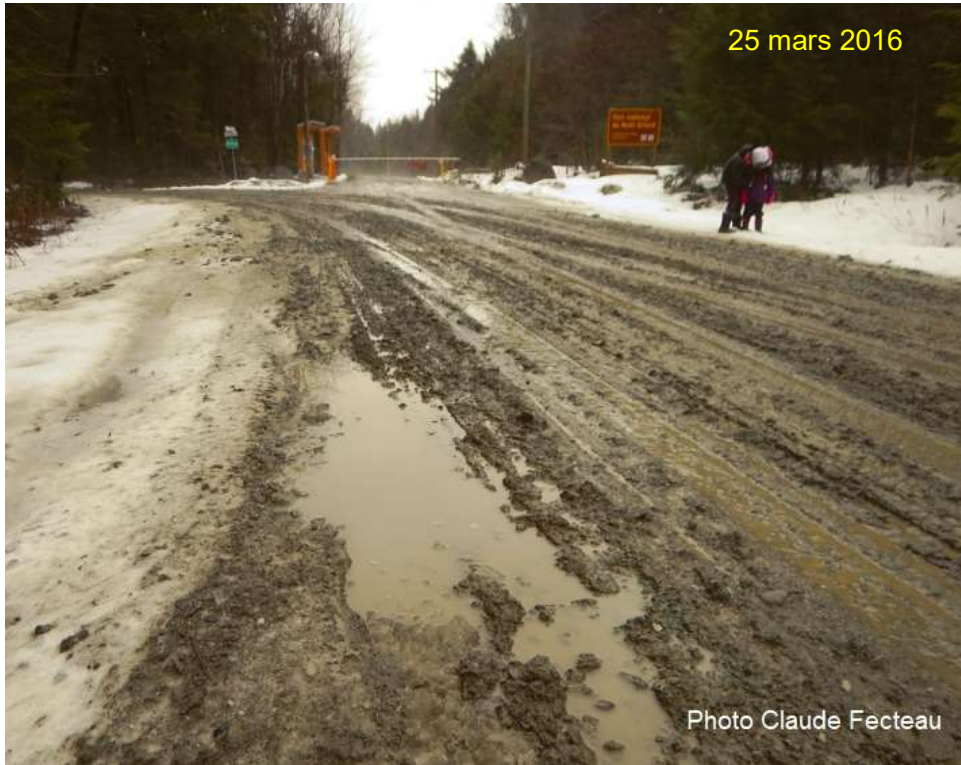
La Sépaq a alors ouvert une autre entrée à l'ouest du parc, en passant par le chemin du Cèdre à Eastman. Face à la résistance de résidents, qui craignaient le passage également des campeurs, des visiteurs de la plage et des randonneurs par cet endroit, la Sépaq s'était engagée à en limiter l'accès pour l'usage exclusif des locataires des chalets en période hivernale. Contrairement au chemin du Camping par la première entrée qui est asphalté, ce petit chemin est en terre battue et il

devient très boueux en période de dégel et lors de pluie, comme le montre cette photo prise devant la barrière du parc en mars 2016:

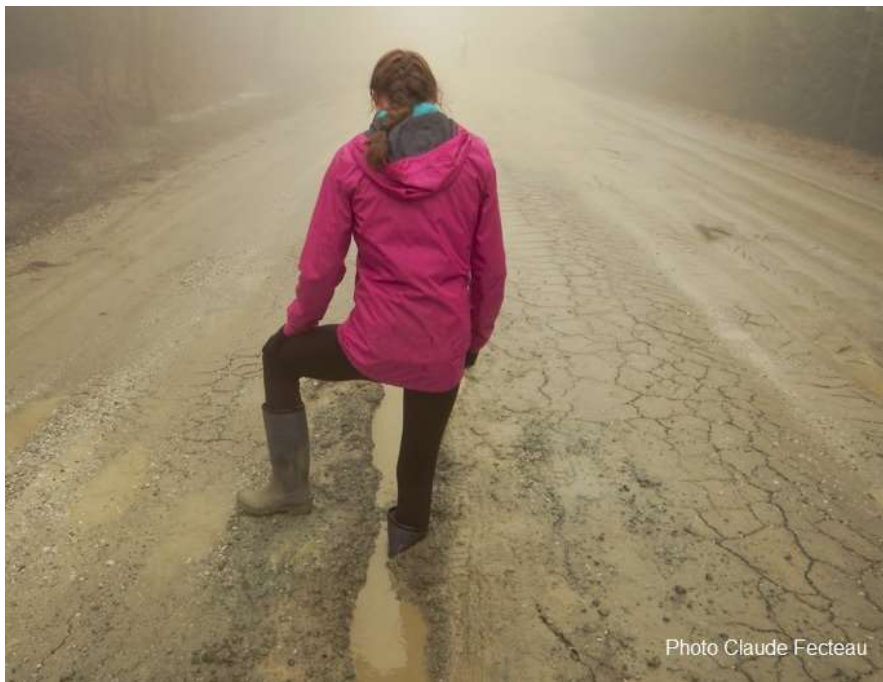
En période de dégel, les pieds peuvent s'enfoncer dans le chemin par endroits presque au ras des bottes de pluie:

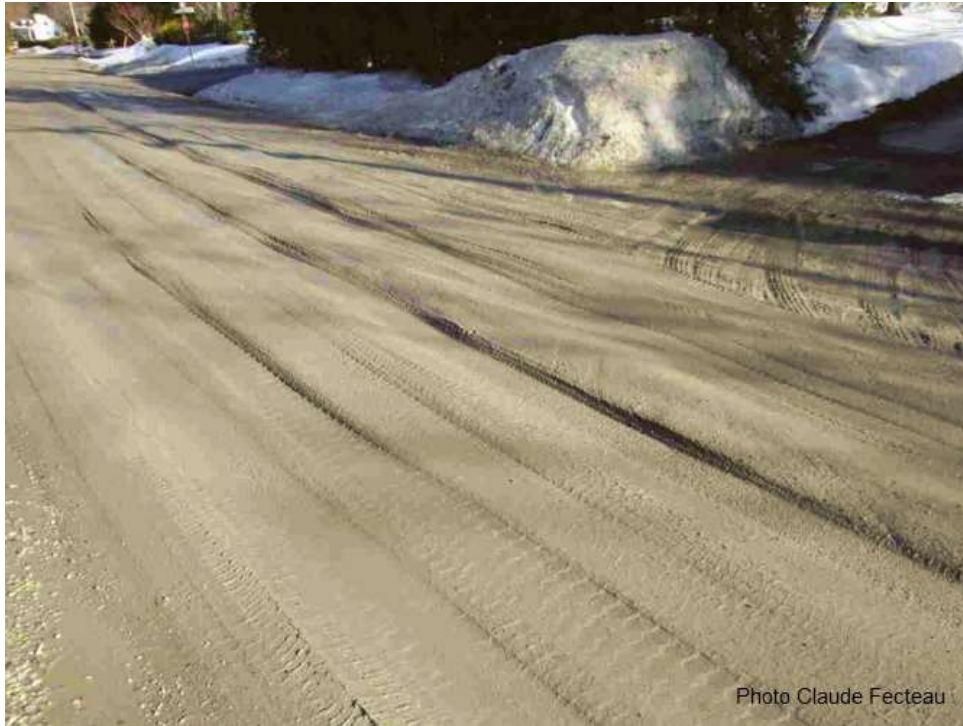
Les roues des voitures et des camions y creusent des ornières profondes:

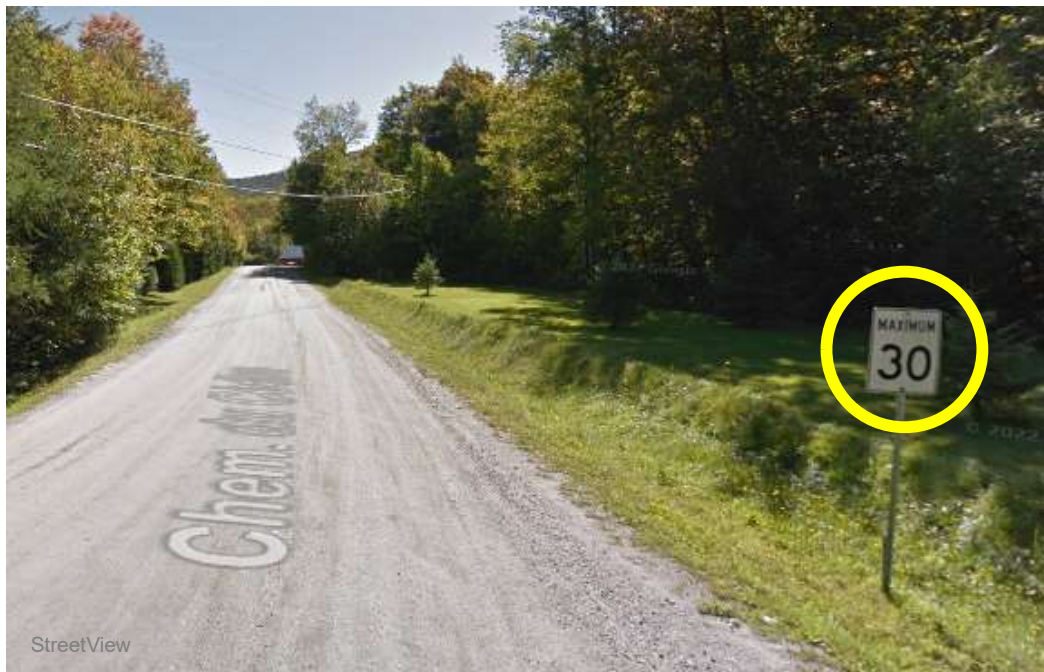
La limite de vitesse de 30 km/h sur ce chemin est rarement respectée:

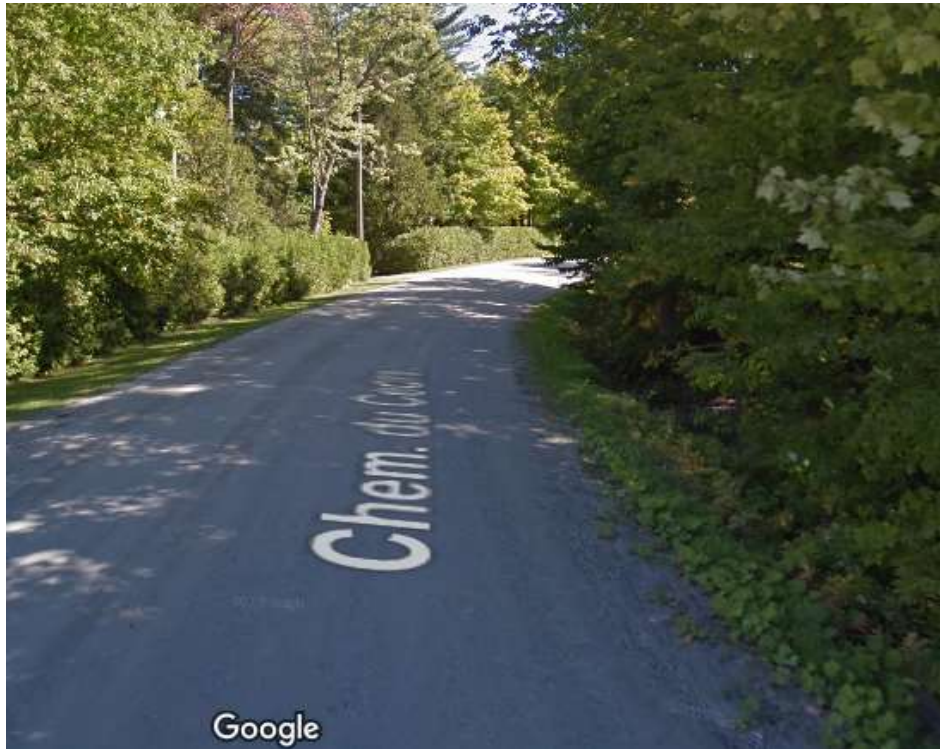
Cela représente un enjeu pour la sécurité, considérant l'étroitesse du chemin et la présence de courbes:

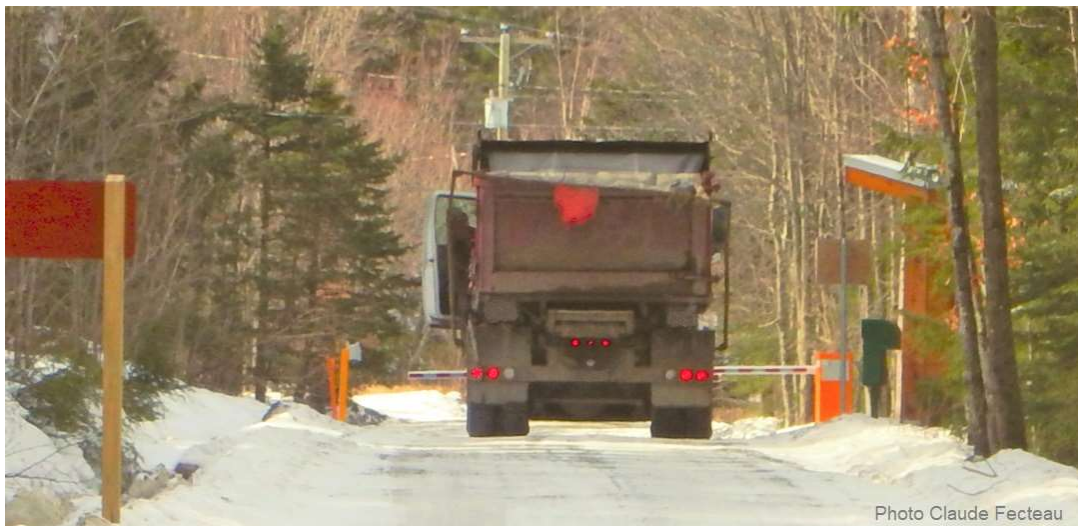
L'accès n'est pas emprunté uniquement par les locataires des chalets, mais également par des camions lourds lors de travaux, des véhicules de service, des camions de la Sépaq, des camions de livraison (bois, propane), des véhicules pour l'entretien ménager, des camions pour le déneigement, le ramassage des ordures, la vidange des fosses septiques, etc.:

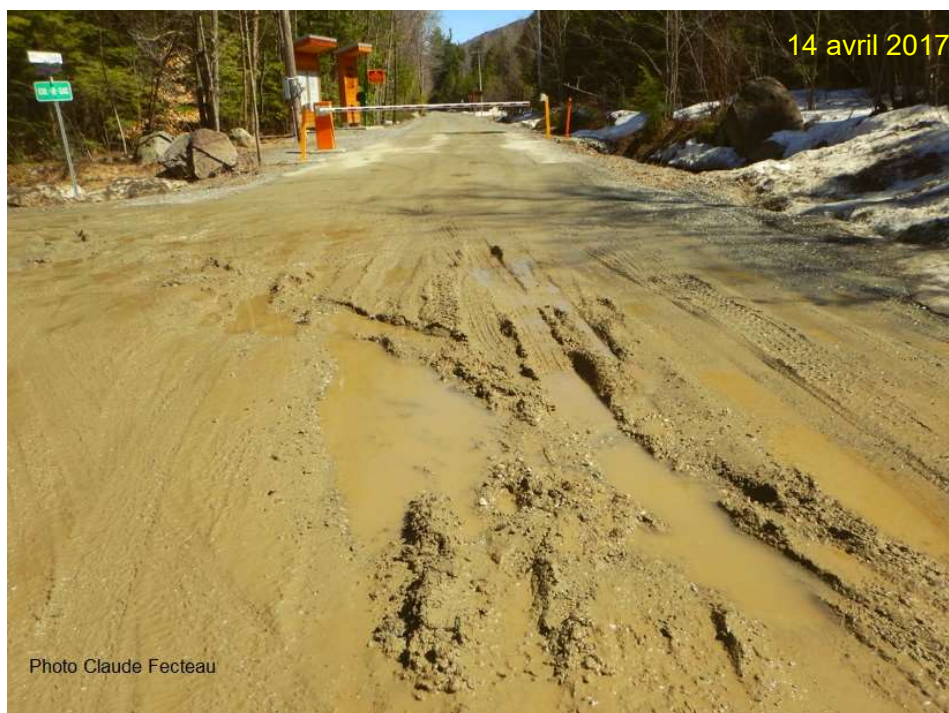
Voici une autre photo prise devant la barrière du parc au bout du chemin du Cèdre en avril 2017:

Ce chemin ainsi que les autres du même secteur autour du lac Stukely sont en terre battue, ce qui représente une immense superficie de sol à nu. Ils sont donc particulièrement propices au phénomène d'érosion avec le passage des véhicules en période de dégel et lors d'averses et d'orages violents. L'orientation de certains chemins qui sont en pente vers le lac aggrave ce problème. Lors de pluies fortes, des particules de sol sont délogées par l'impact des gouttes de pluie et sont entraînées par l'eau de ruissellement dans des rigoles qui se forment jusqu'aux fossés. Des travaux récurrents doivent être effectués pour combler ces pertes de sol, niveler les chemins, stabiliser des

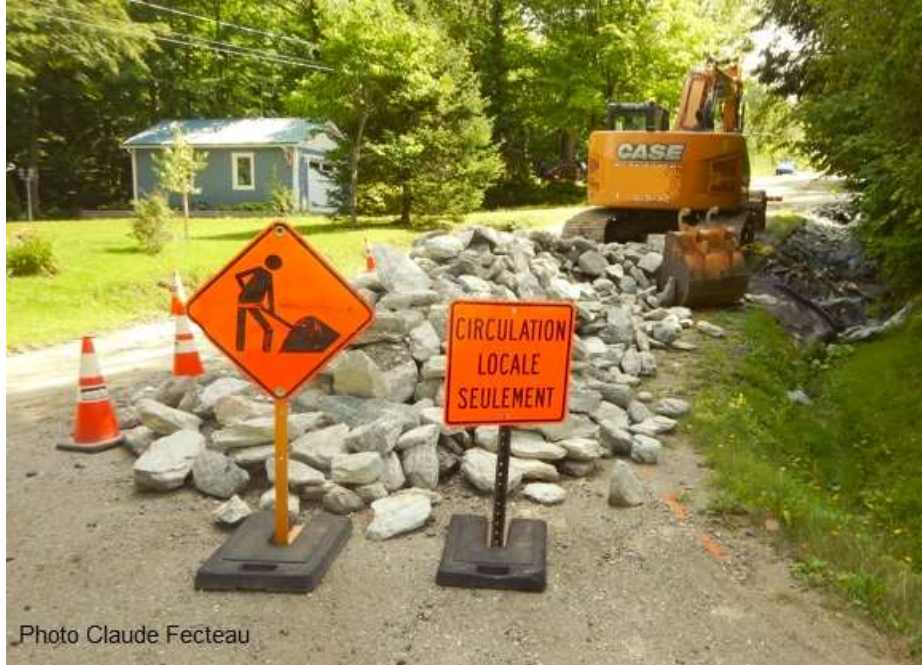
talus, réparer des ponceaux et vidanger des bassins de sédimentation. Des fossés sont aussi creusés et enrochés en formant des bermes pour ralentir l'eau et dissiper son énergie:

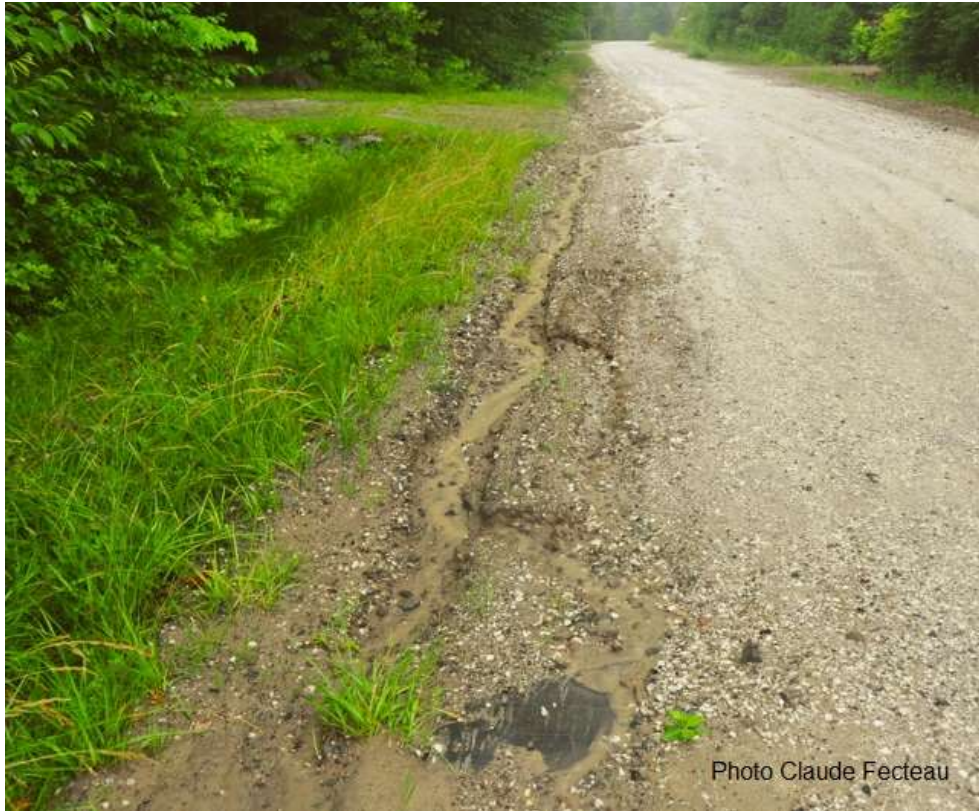
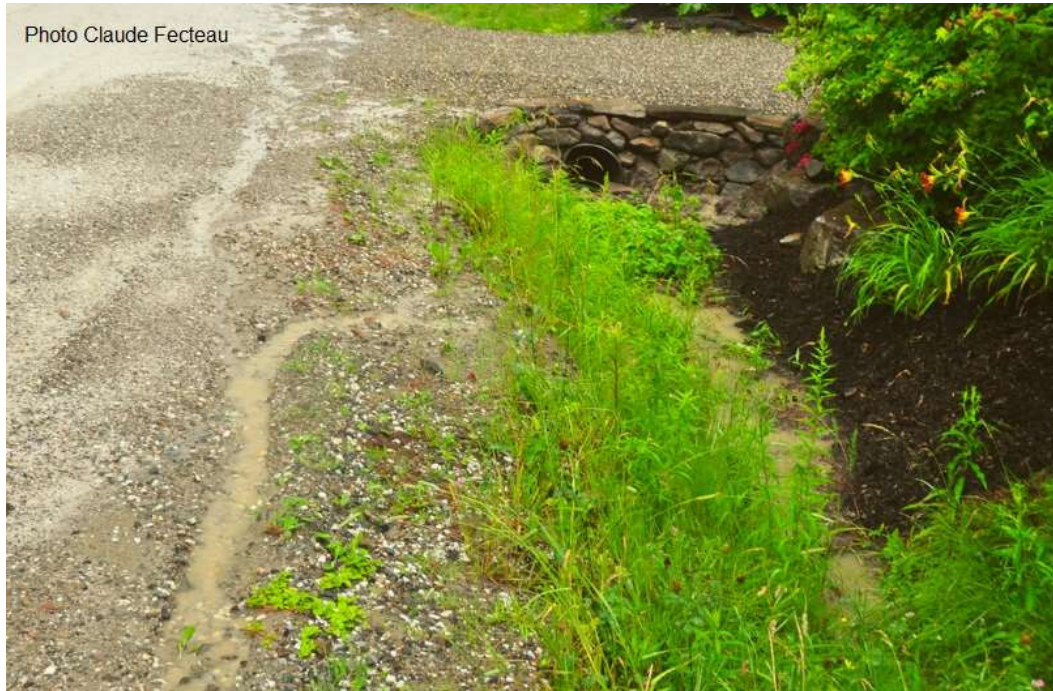
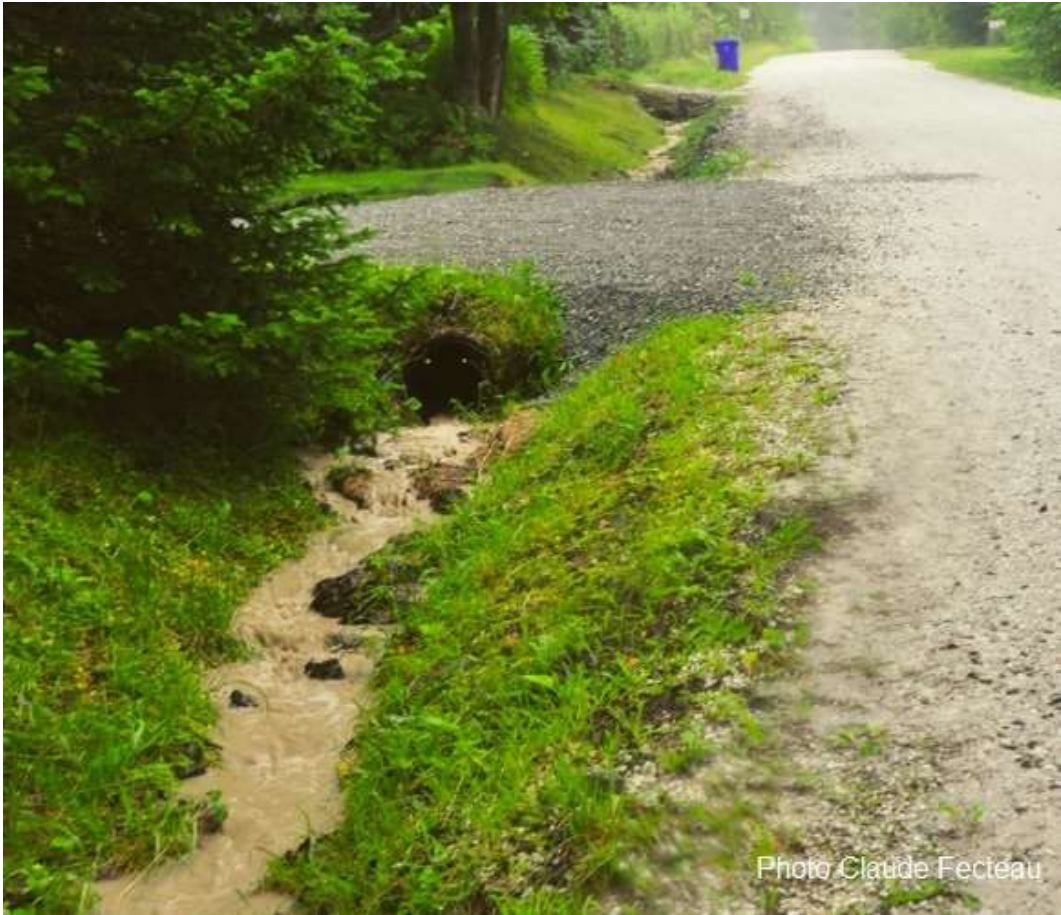
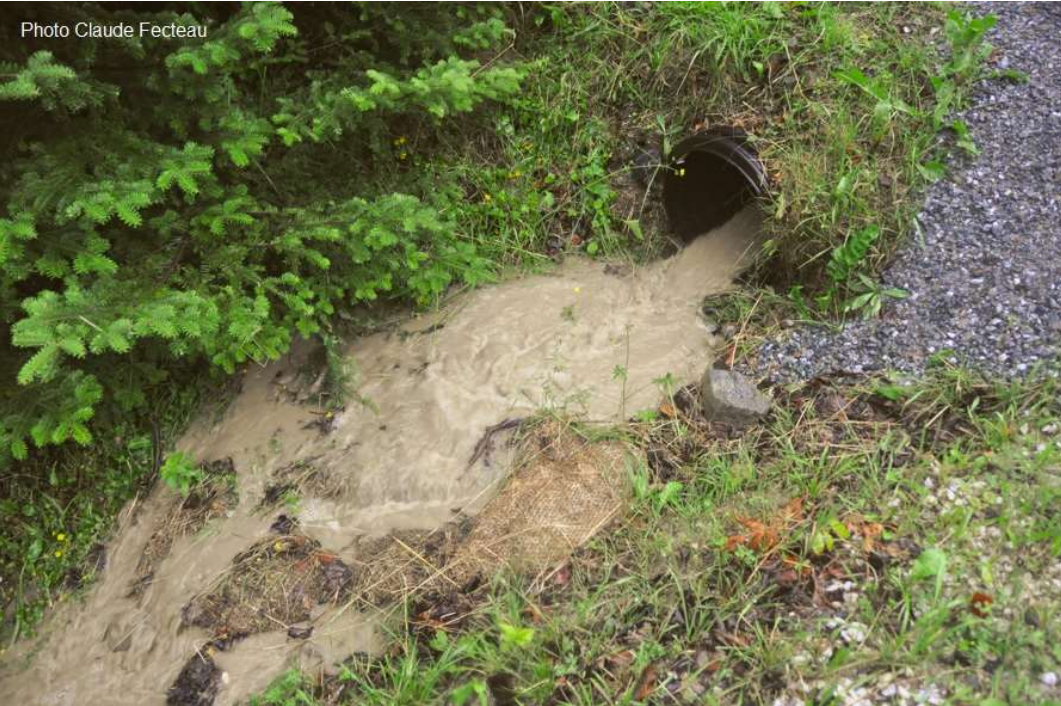
La nature argileuse ou limoneuse des chemins donne des matières en suspension dans l'eau très fines, qui lui donnent un aspect opaque caractéristique. Transportées jusqu'au lac, elles deviennent des sources majeures de sédiments, comme le montrent les photos suivantes prises aux étés 2013 et 2014, soit avant que plusieurs travaux de correction soient apportés.

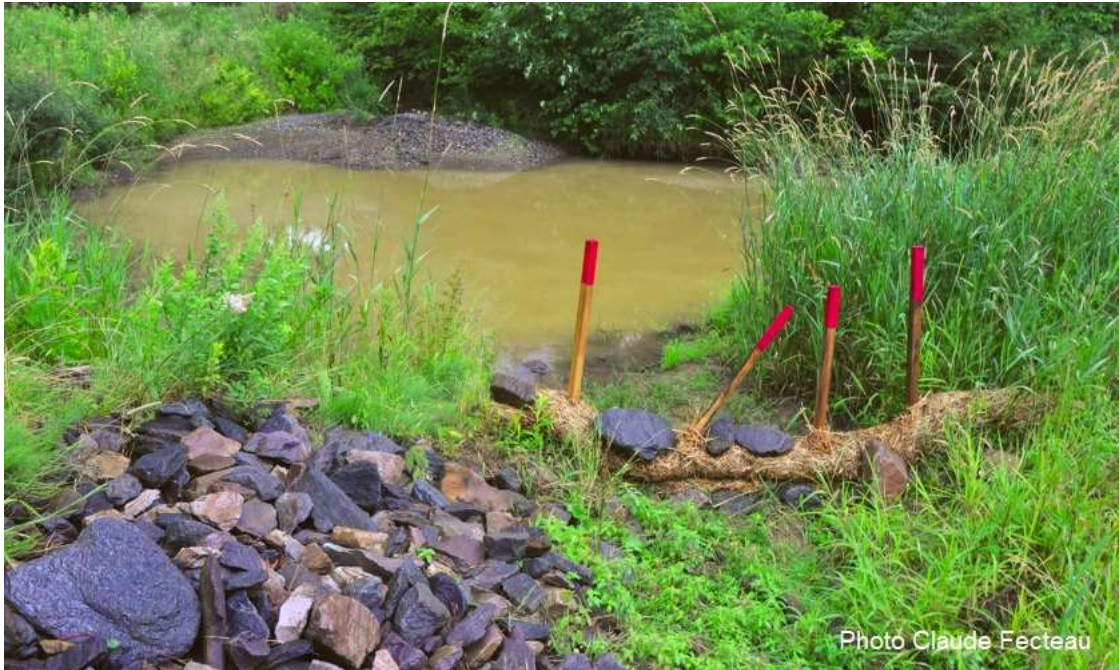
Ce bassin de sédimentation récolte l'eau de fossés:

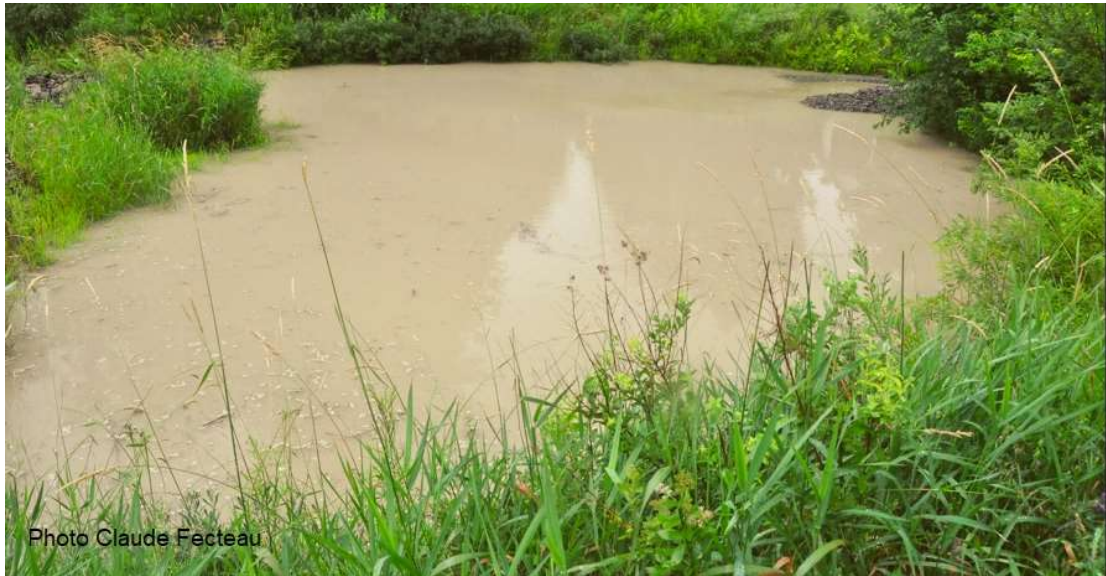
Ce n'est pas un bassin de rétention de grande contenance et lors de fortes précipitations, il se remplit...:

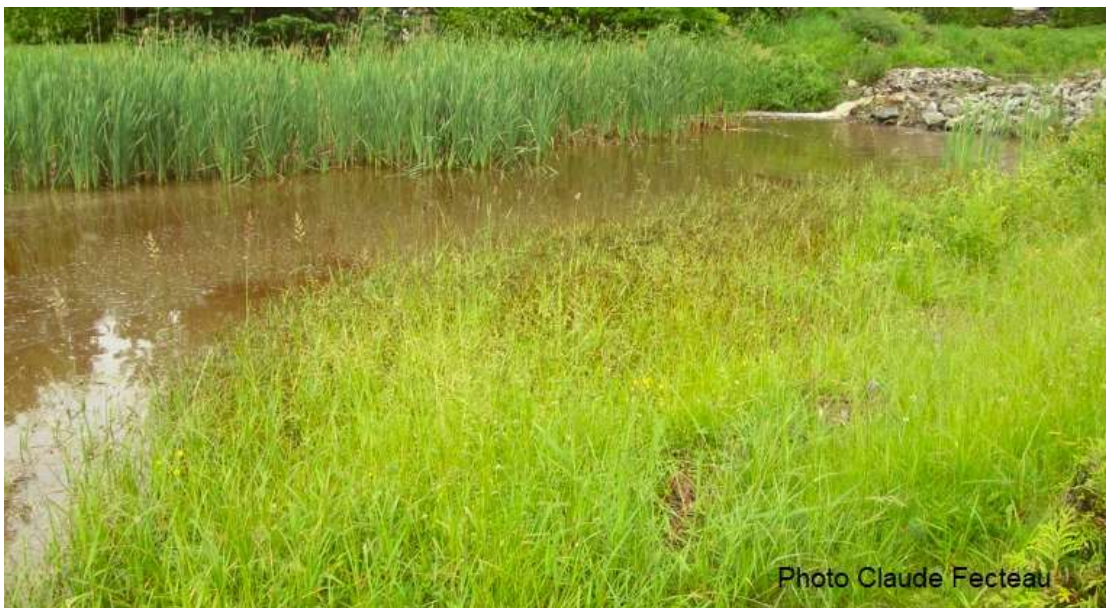
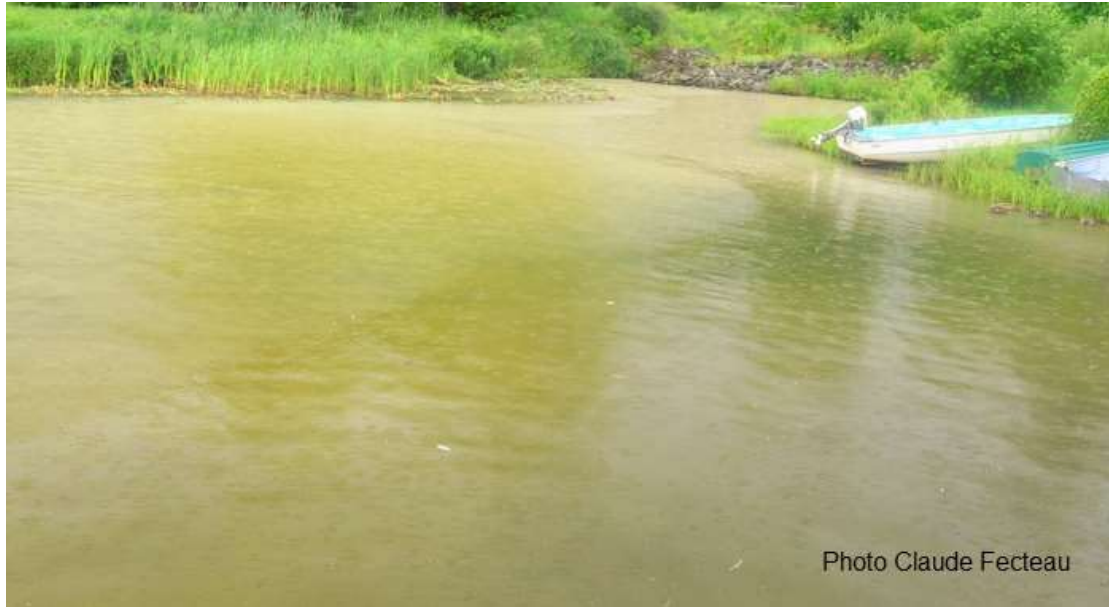
...et peut finir par déborder dans le lac:

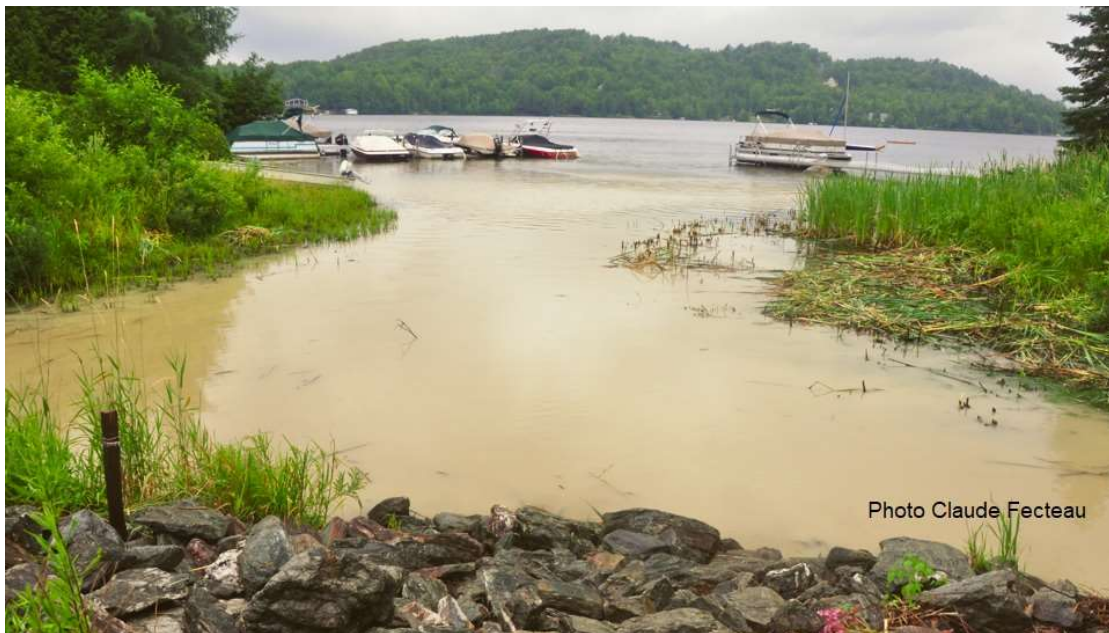
Le temps de séjour de l'eau dans le bassin est bien trop court pour permettre aux fines matières en suspension de sédimenter et elles se répandent alors dans une baie:

Le bassin joue quand même un très grand rôle pour retenir les matières en suspension plus grossières, d'après les tonnes de sédiments extraites lors de sa vidange.

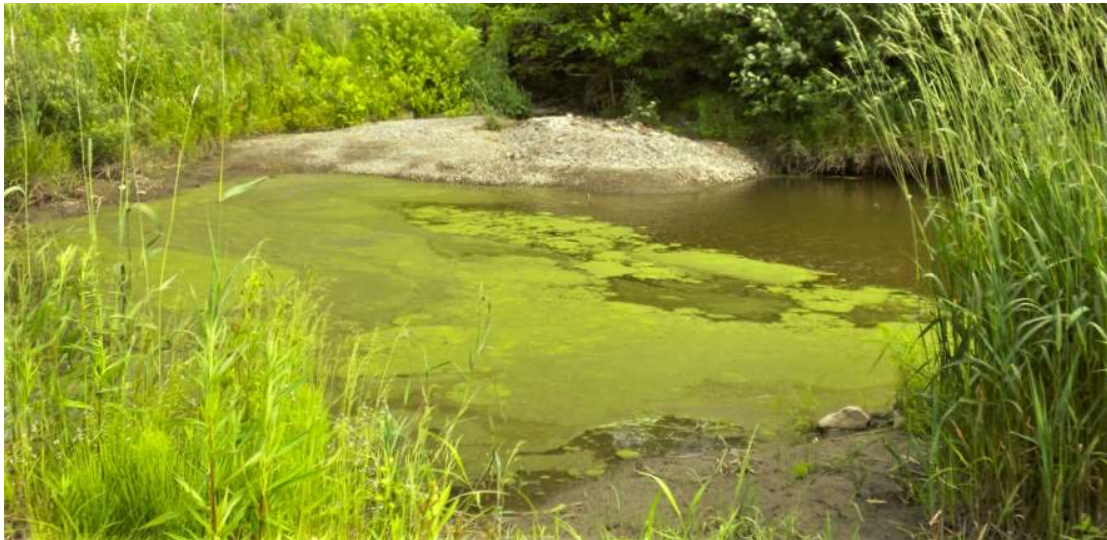
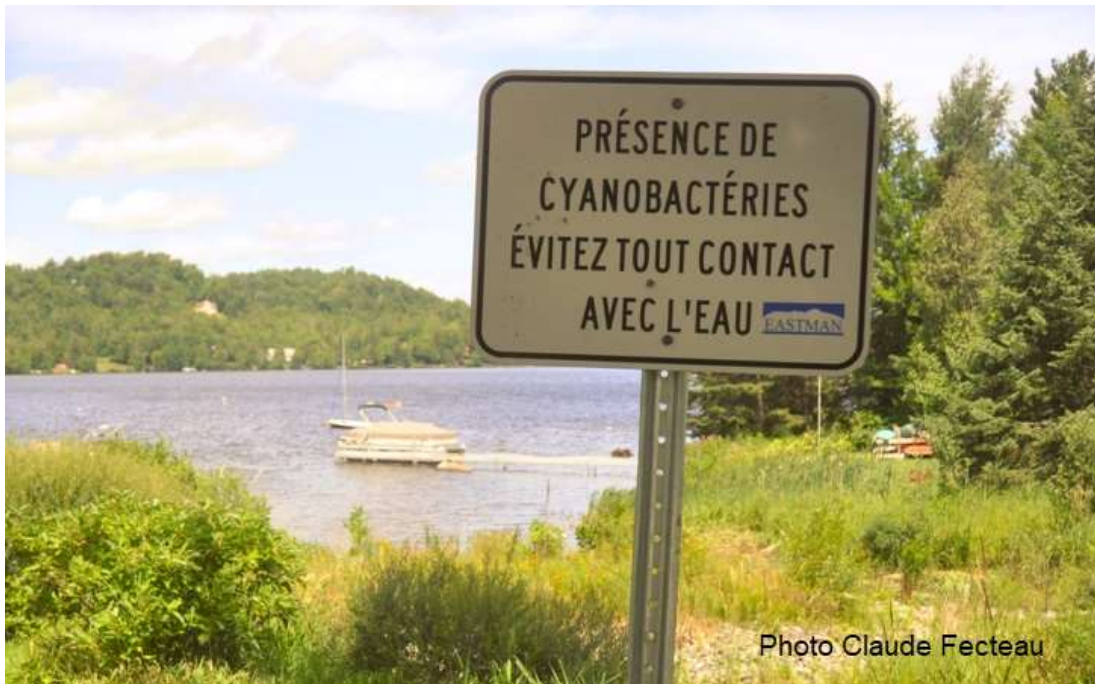
L'eau stagnante dans le bassin a cependant déjà donné lieu au développement de cyanobactéries:
