MÉMOIRE PRÉSENTÉ DEVANT LE
BUREAU DES AUDIENCES PUBLIQUES SUR L'ENVIRONNEMENT (BAPE)

SUR LE DOSSIER DU
***PROJET DE MODIFICATION DE LA LIMITE
DU PARC NATIONAL DU MONT-ORFORD***

OBSERVATIONS ET SUGGESTIONS POUR L'AVENIR DU PARC

MARS 2023

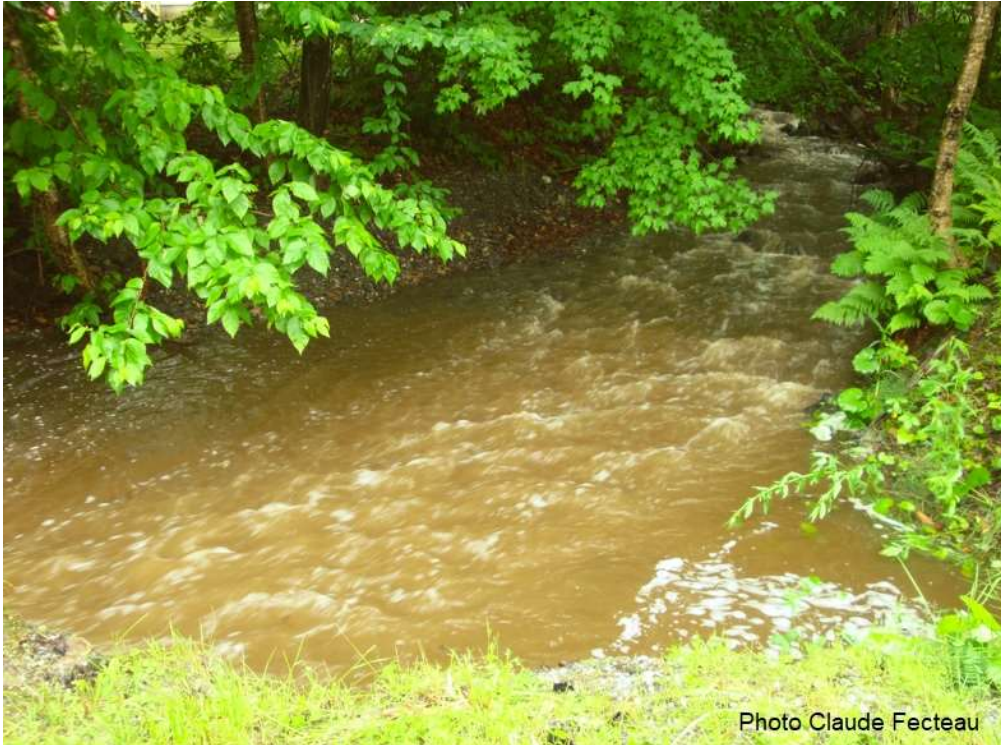
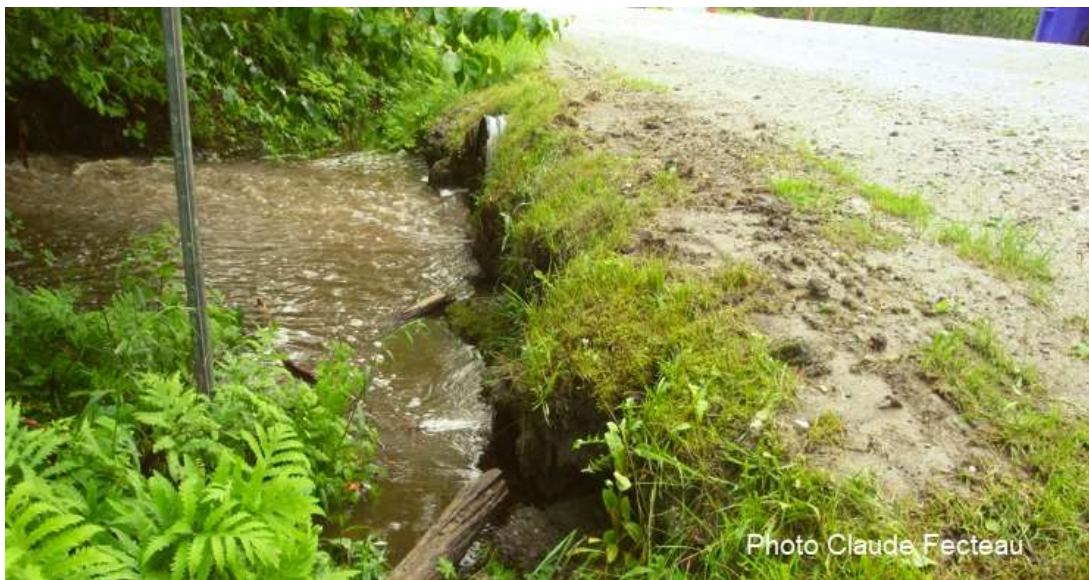
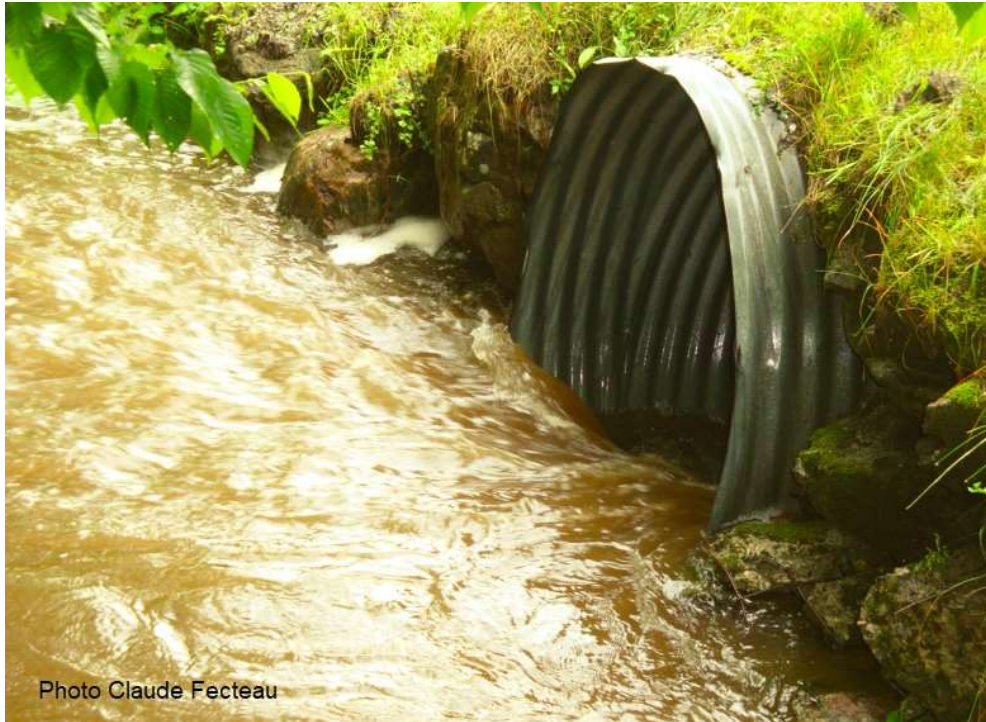
On peut observer ce phénomène de seuil critique au ruisseau intermittent La Montagnarde par exemple, son eau étant claire à faible débit, mais elle devient trouble car chargée de matières en suspension à fort débit lors de fortes précipitations:

On peut s'attendre à une augmentation de la fréquence des débits critiques, donc de l'érosion, avec l'augmentation des événements climatiques extrêmes causés par le réchauffement global, comme les averses et les orages très violents.

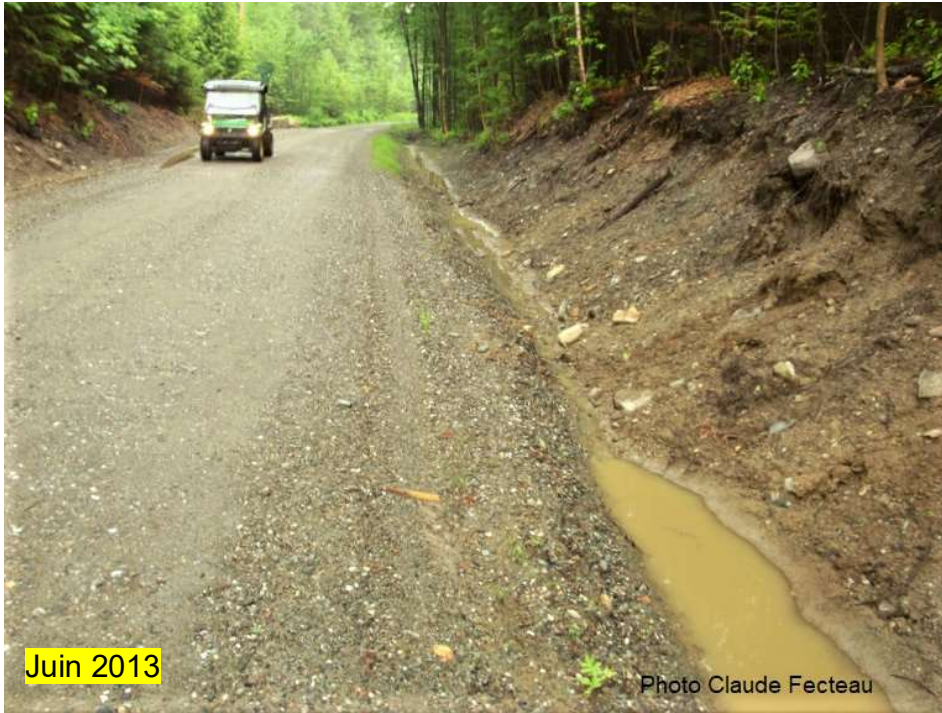
Jun 2013

Le réaménagement et l'agrandissement du camping, la construction de chalets et l'ouverture de leurs chemins d'accès avec stationnements ont impliqué des coupes massives d'arbres, des sols mis à nu et la circulation de véhicules qui sont à l'origine d'érosion. Les photos suivantes en montrent des signes, qui sont confirmés par l'opacité des eaux de drainage chargées de matières en suspension. Le chemin d'accès aux chalets Nature, à partir de la barrière au bout du chemin du Cèdre, a été élargi pour le passage des véhicules en laissant des sols à nu et des talus non stabilisés pendant une longue période par exemple. Cela a occasionné des transports de matières en suspension par le réseau de drainage jusqu'au lac lors de fortes averses:

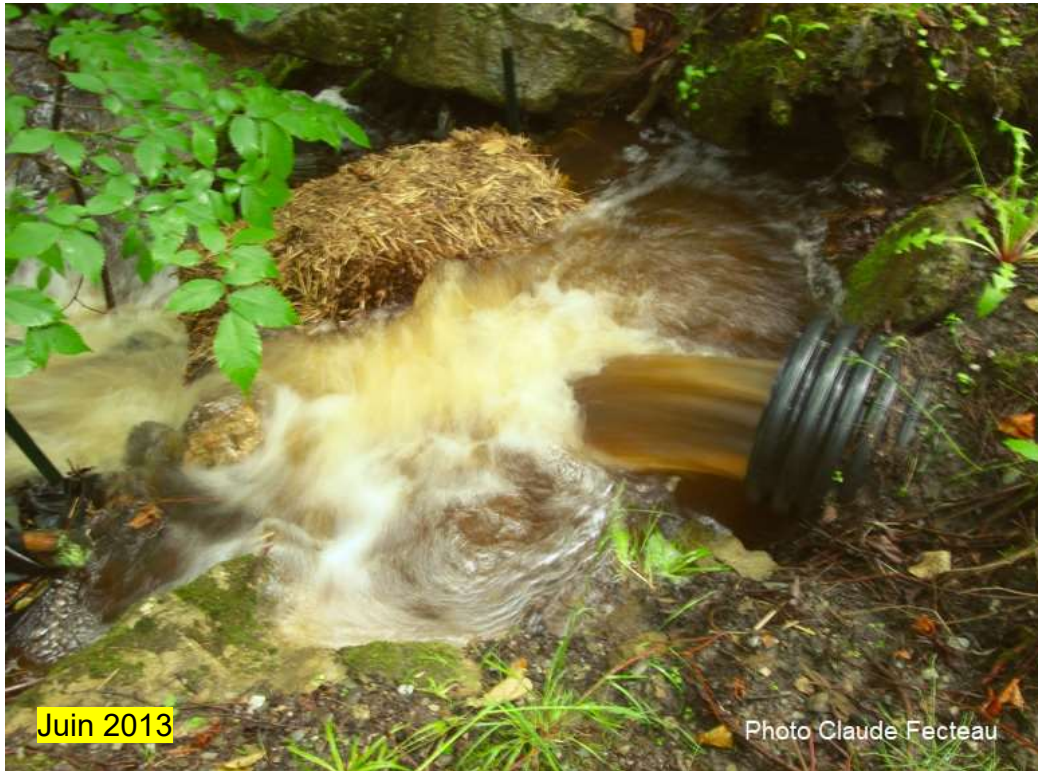
Les ballots de paille et les barrières à sédiments ne résistent pas longtemps au fort débit d'eau lors d'une grosse averse, qui trouve son chemin jusqu'au lac. Ci-dessous, un ponceau sous le chemin des chalets Nature déverse son eau trouble à gros débit du côté du lac:

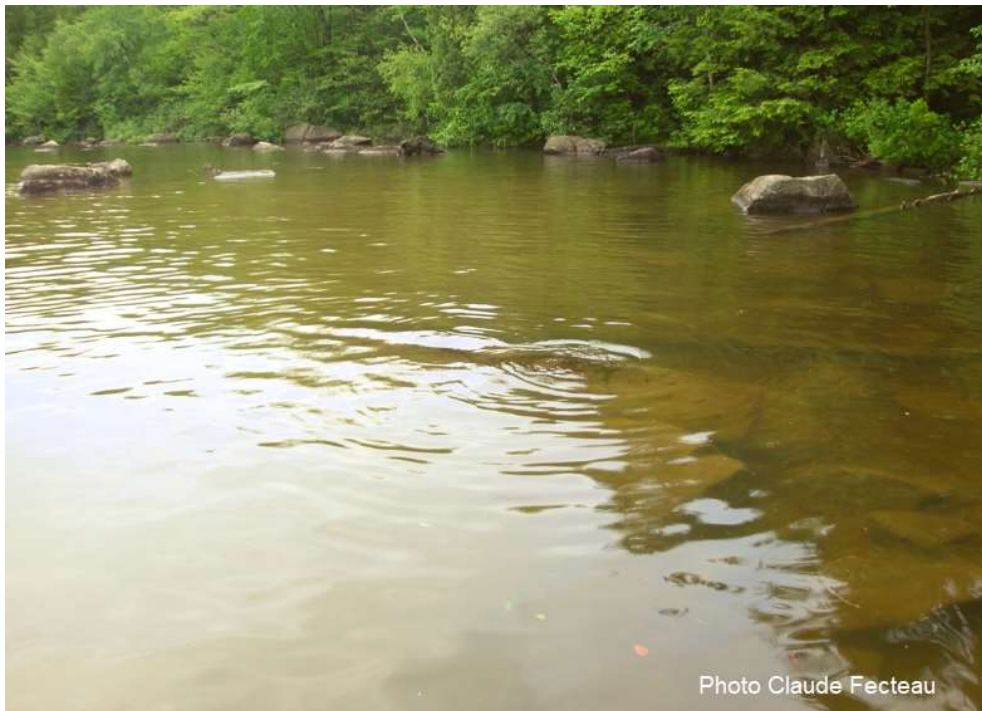
L'eau du lac vis-à-vis le ponceau était devenue trouble après la pluie:

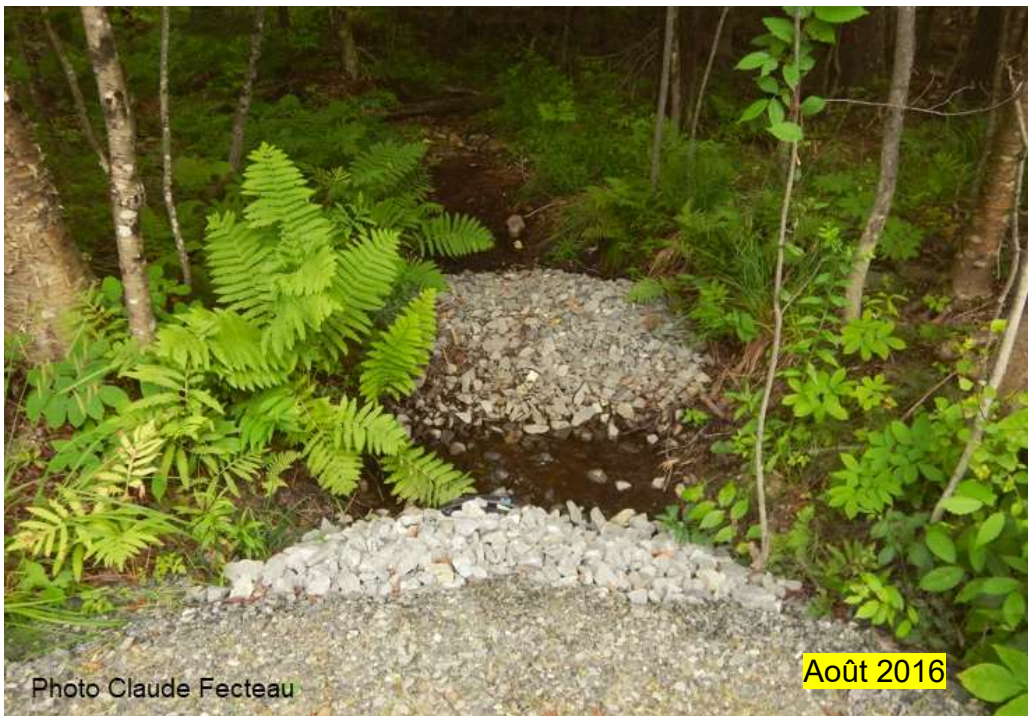
Août 2016

Des bermes ont éventuellement été ajoutés par endroits:

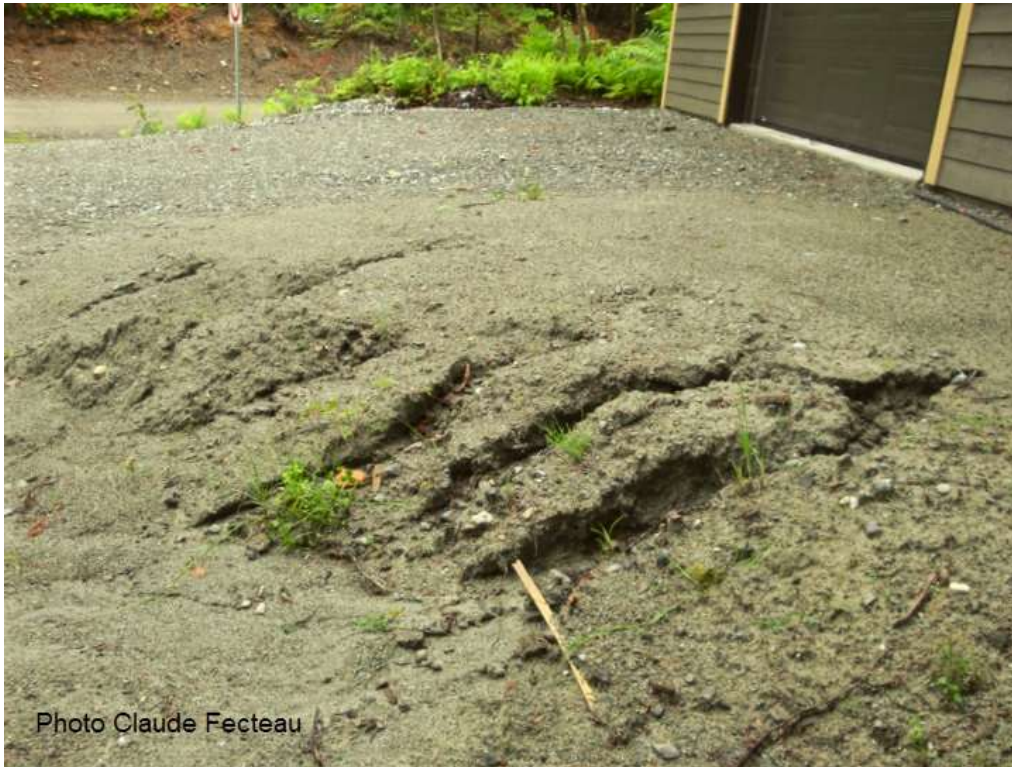
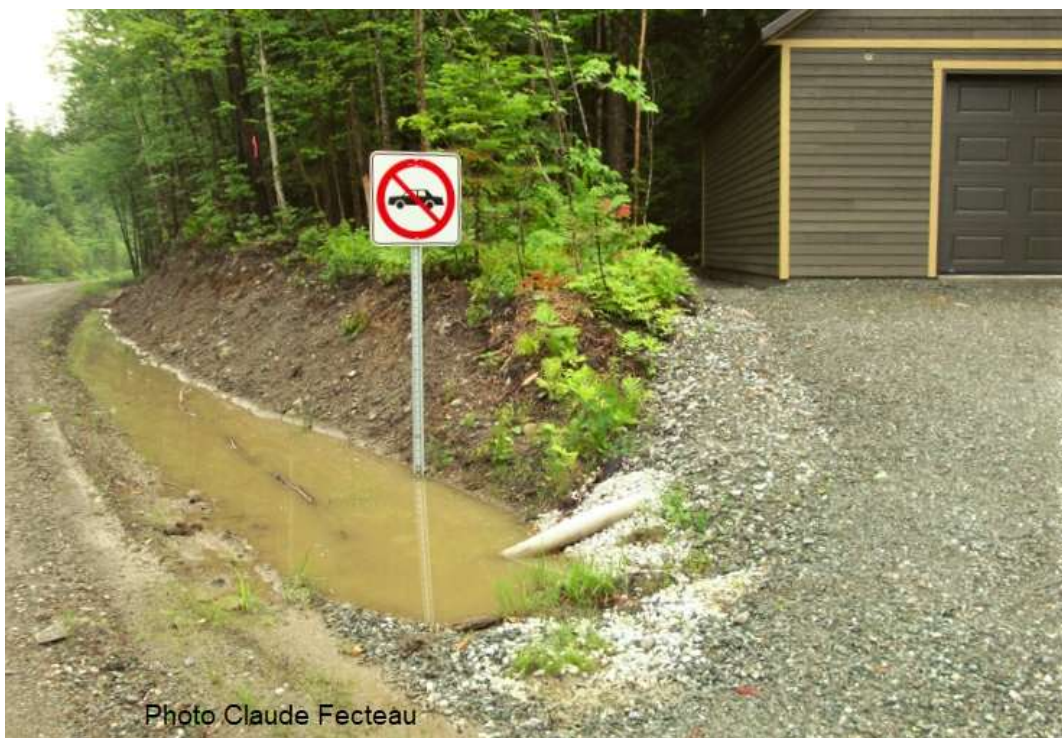
Sur cette photo, l'érosion par ravinage du sol laissé à nu est évidente à ce nouveau bâtiment construit près des chalets Nature:

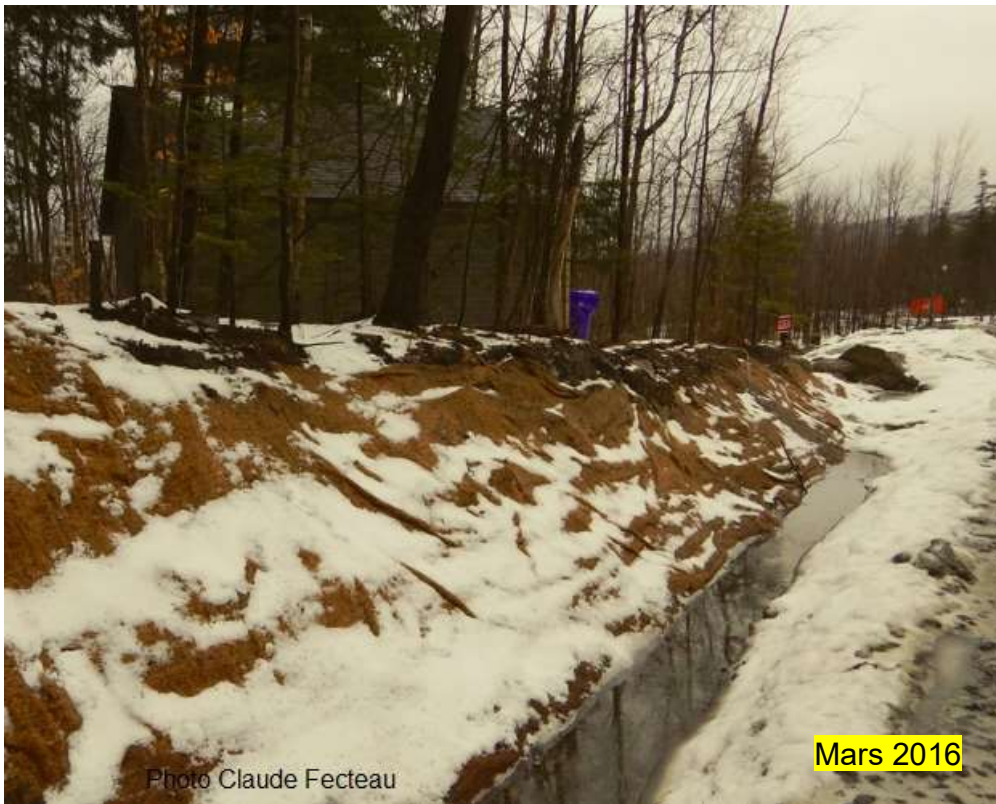
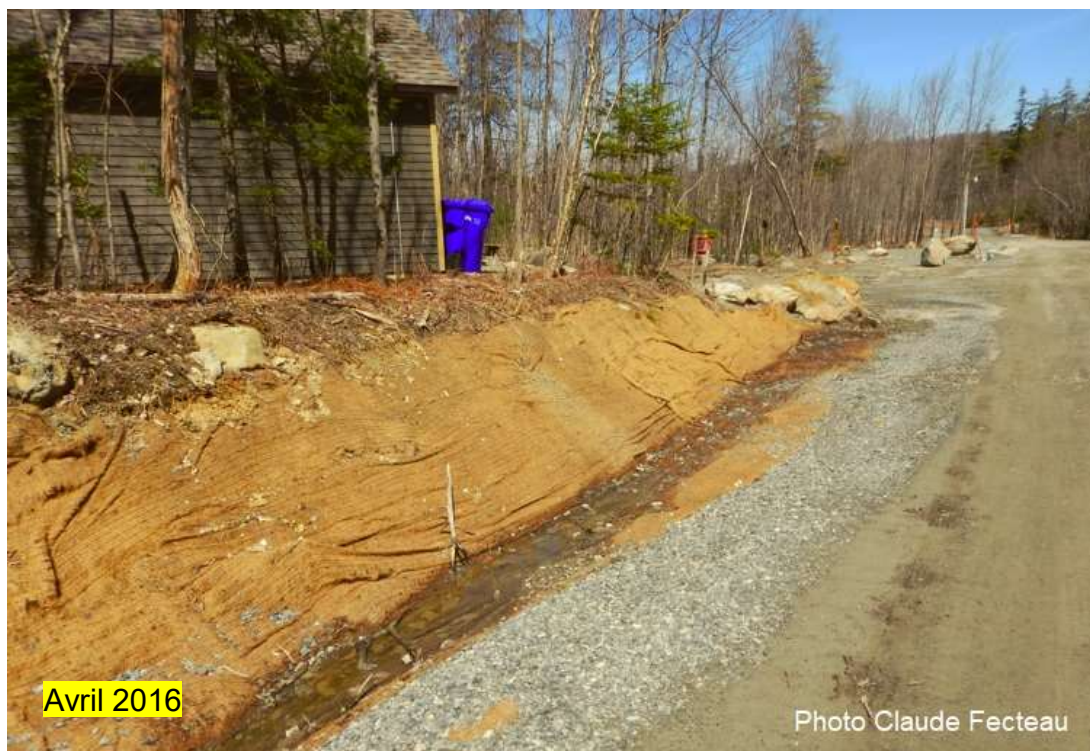
Des toiles ont été éventuellement installées des mois plus tard:

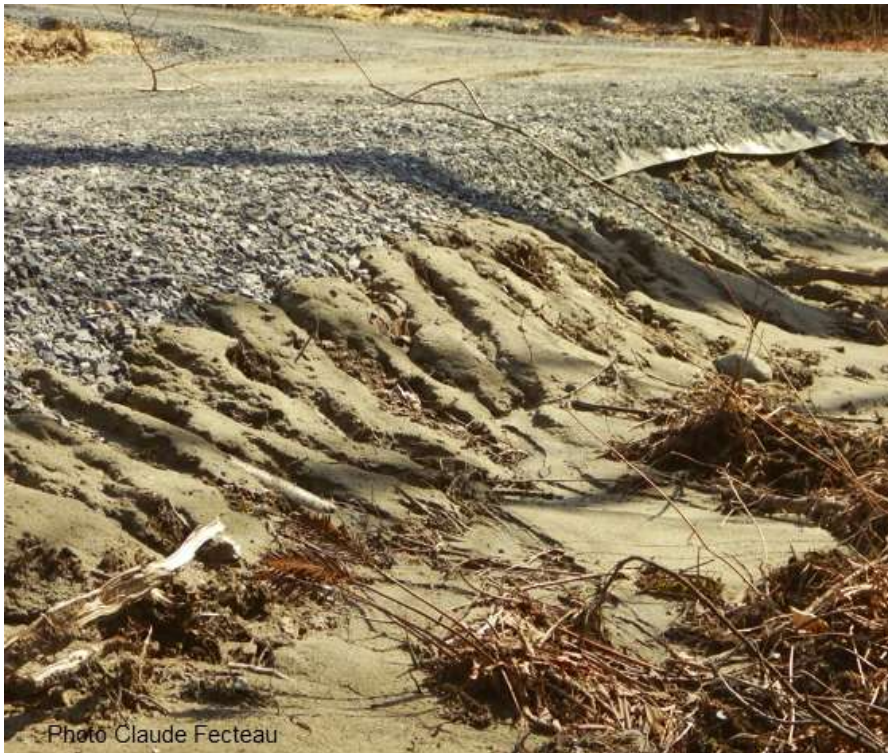
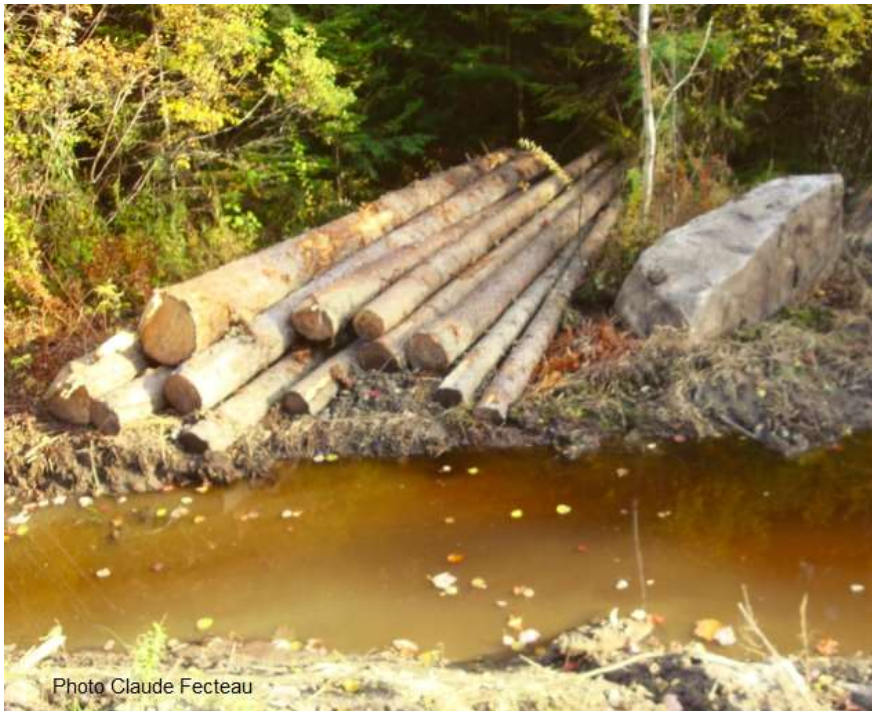
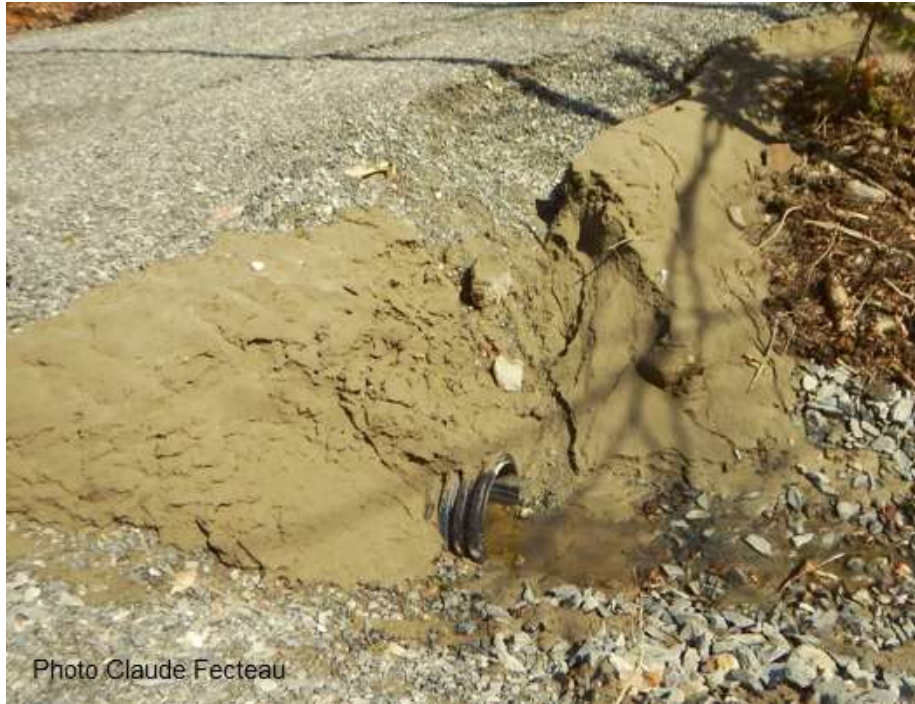
Érosion et sédiments dans le camping « reconstruit » et agrandi

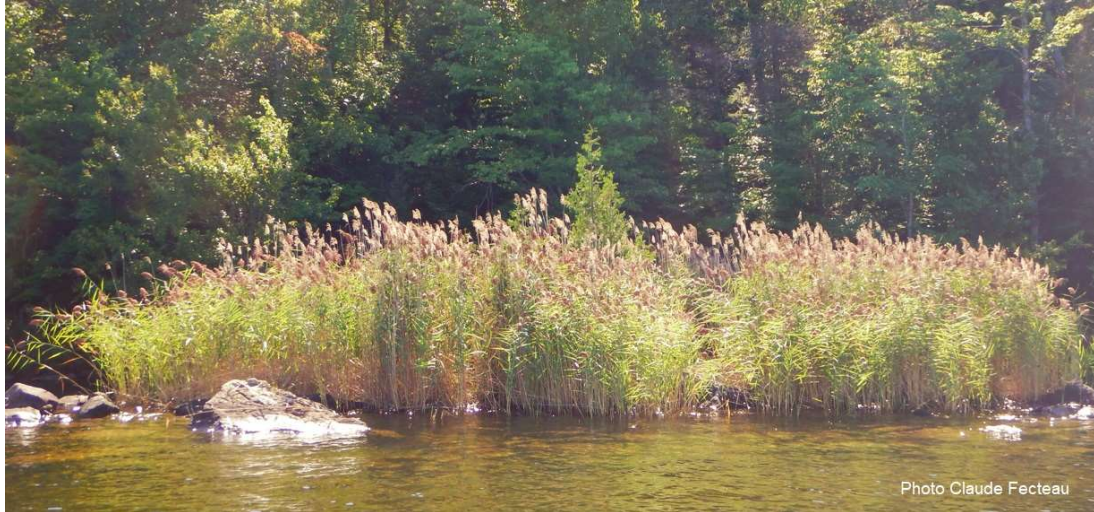
Le phragmite, ou roseau commun, est une autre plante exotique envahissante qui a progressé rapidement dans la région et sur le territoire du PNMO ces dernières années. La photo suivante en montre une colonie implantée au bord du lac Stukely, du côté du territoire du parc:

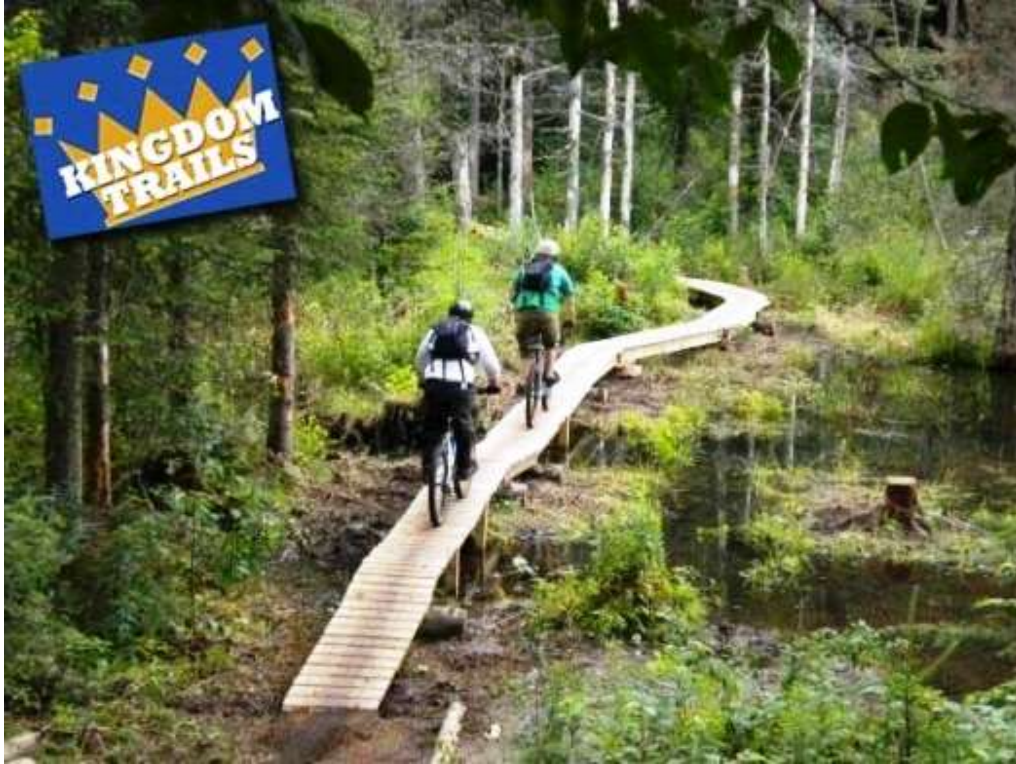
Pour le franchissement de zones fragiles ou la restauration de sentiers érodés, il faut prévoir des sommes d'argent pour la construction d'aménagements et leur entretien:

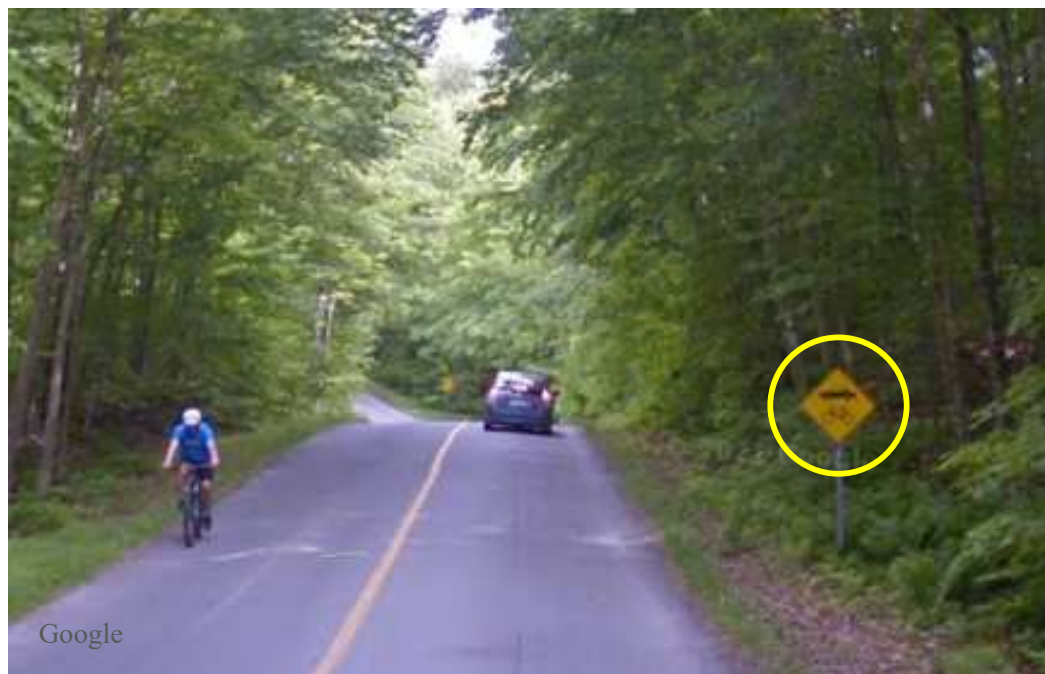
Il s'agit d'une route partagée pour les voitures et les vélos:

Sa limite de vitesse de 50 km/h est beaucoup trop élevée, considérant son étroitesse et ses courbes prononcées avec plusieurs côtes. Elle est très dangereuse entre autres pour ceux qui l'empruntent à vélo. Les cyclistes à vélo de route n'ont pas de chemin alternatif, car la piste cyclable

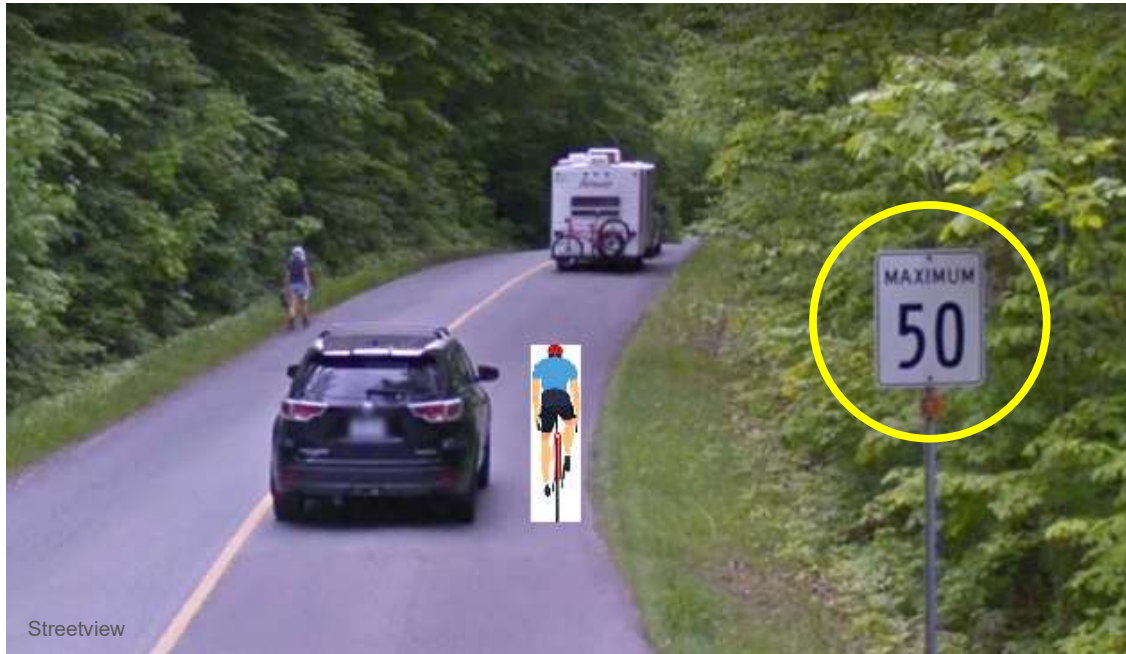
La Montagnarde du réseau provincial La Route Verte passant dans la forêt n'est pas asphaltée. La simulation suivante montre que le dégagement latéral est insuffisant pour un dépassement sécuritaire d'un cycliste par une voiture:

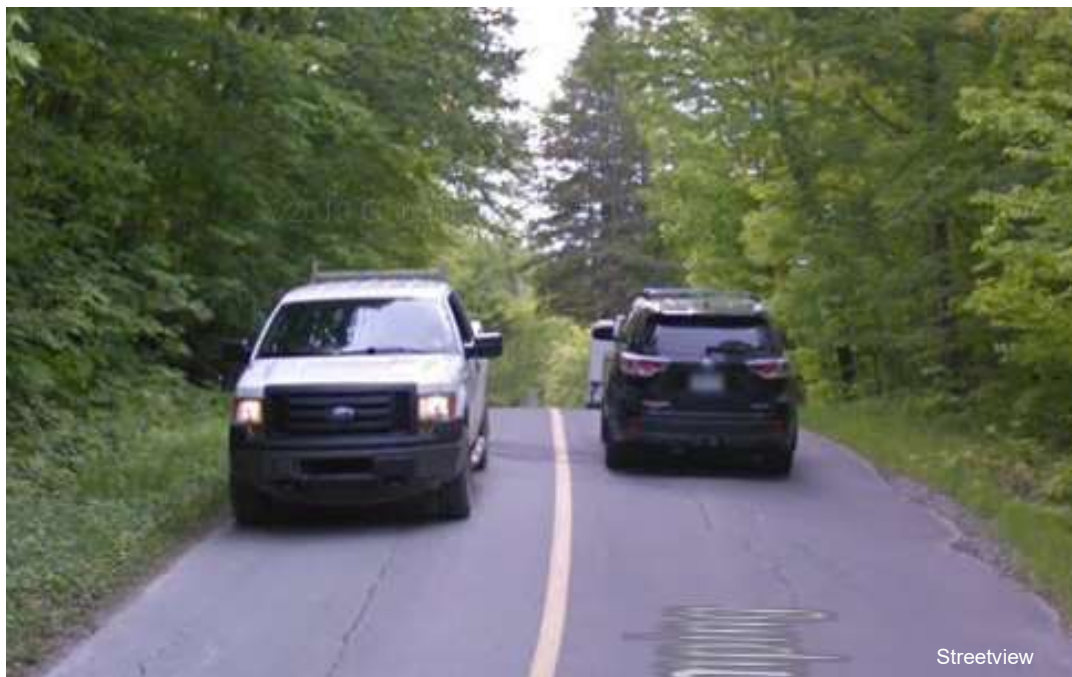
Ce dégagement est nettement insuffisant et particulièrement dangereux lors de croisement de véhicules:

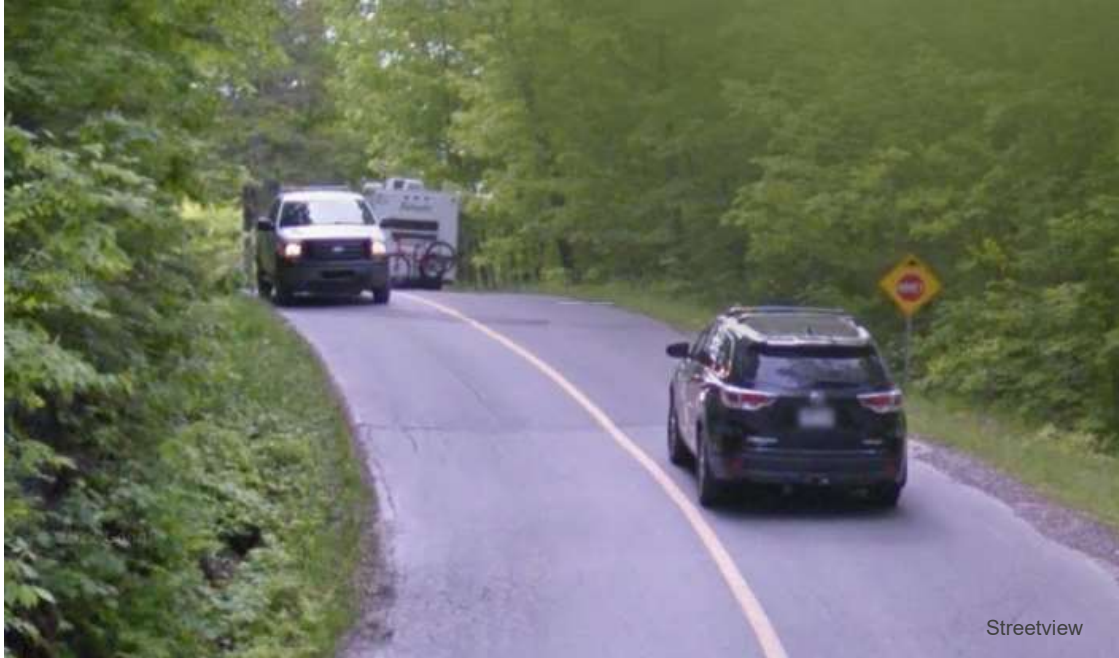
La situation est pire encore lors de croisement ou dépassement par des roulottes ou des véhicules récréatifs très larges:

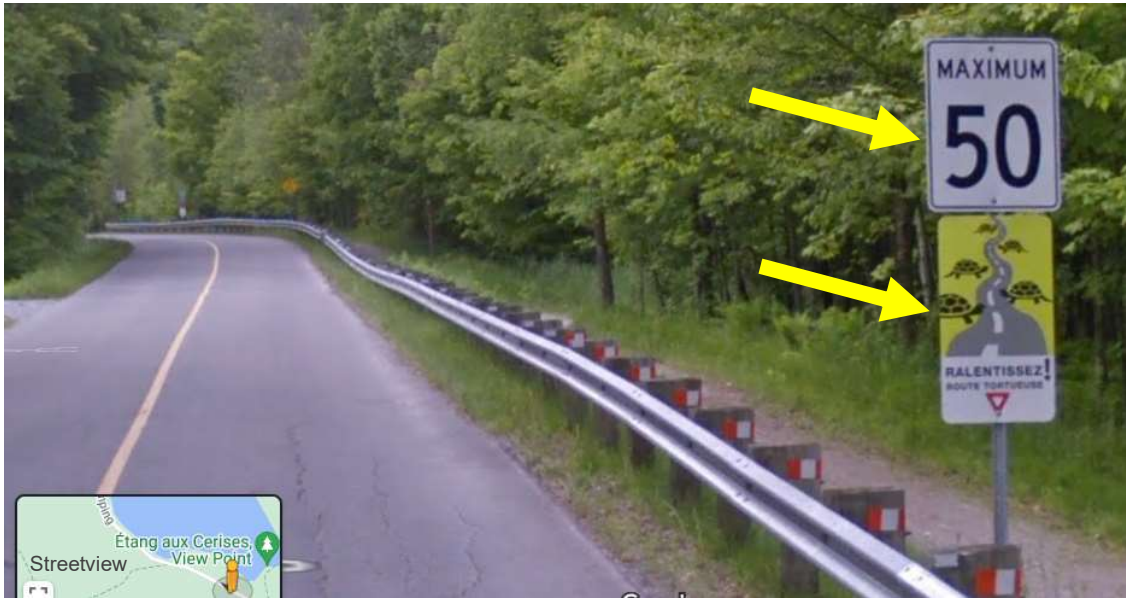
Voici ironiquement une pancarte de limite de vitesse de 50 km/h, au-dessus d'une autre qui indique « *Ralentez ! – Route tortueuse* »:

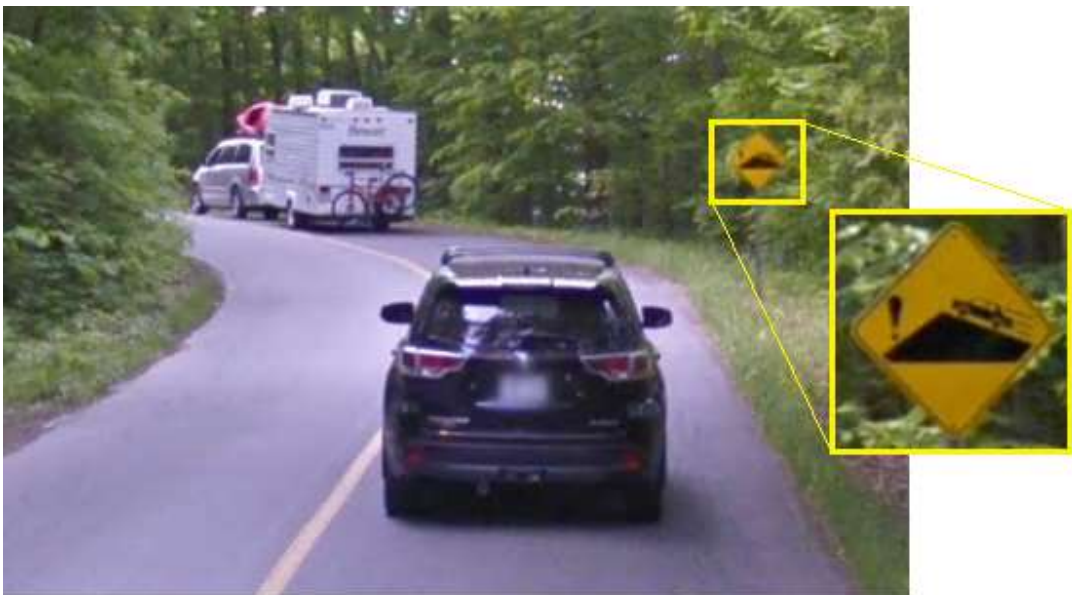
Le chemin comprend plusieurs côtes aveugles dans une courbe:

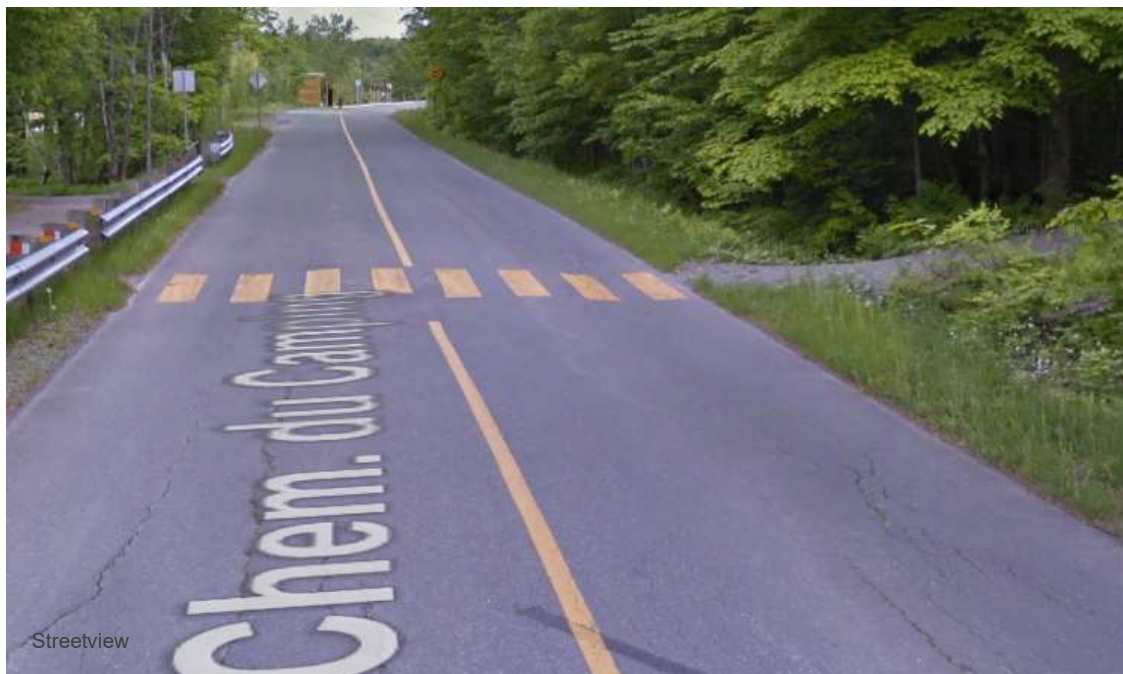
Il y a un marquage sur la chaussée pour une traverse de piétons près du pavillon d'accueil Le Cerisier, mais aucune pancarte associée n'est présente:

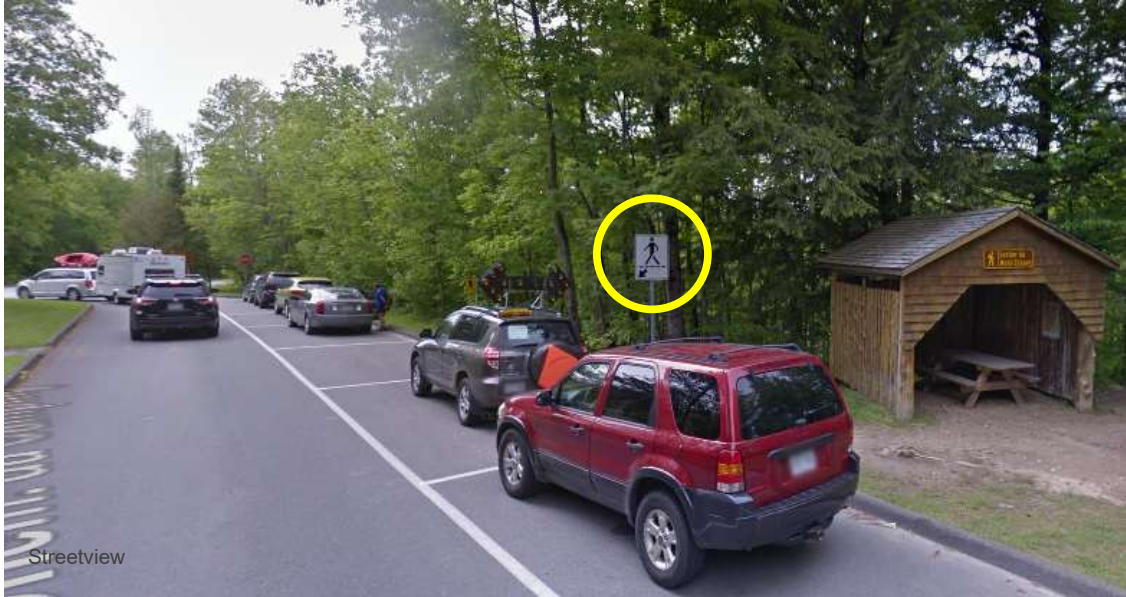
À l'inverse, une pancarte indique une traverse de piétons avant d'arriver aux stationnements de la plage, sans aucun marquage au sol:

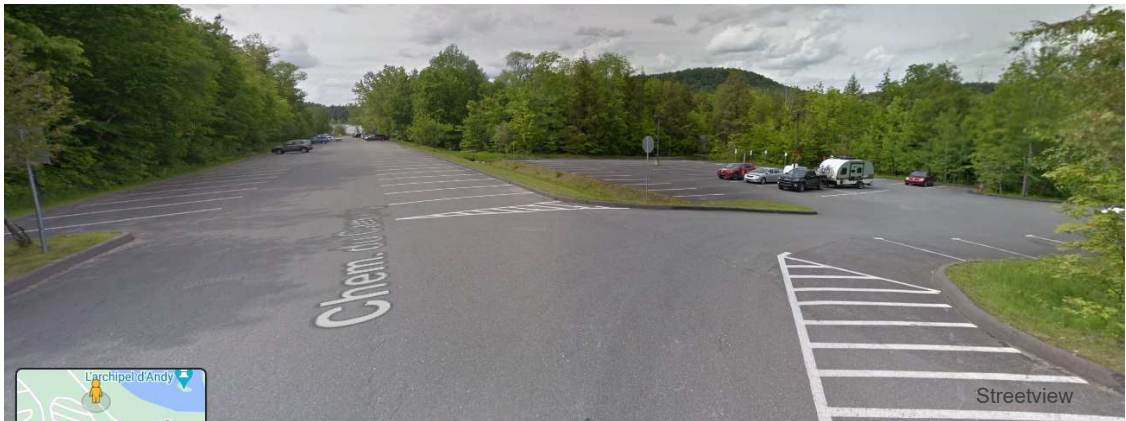
Le long chemin en pente qui mène à la plage comprend plus de 200 cases de stationnement:

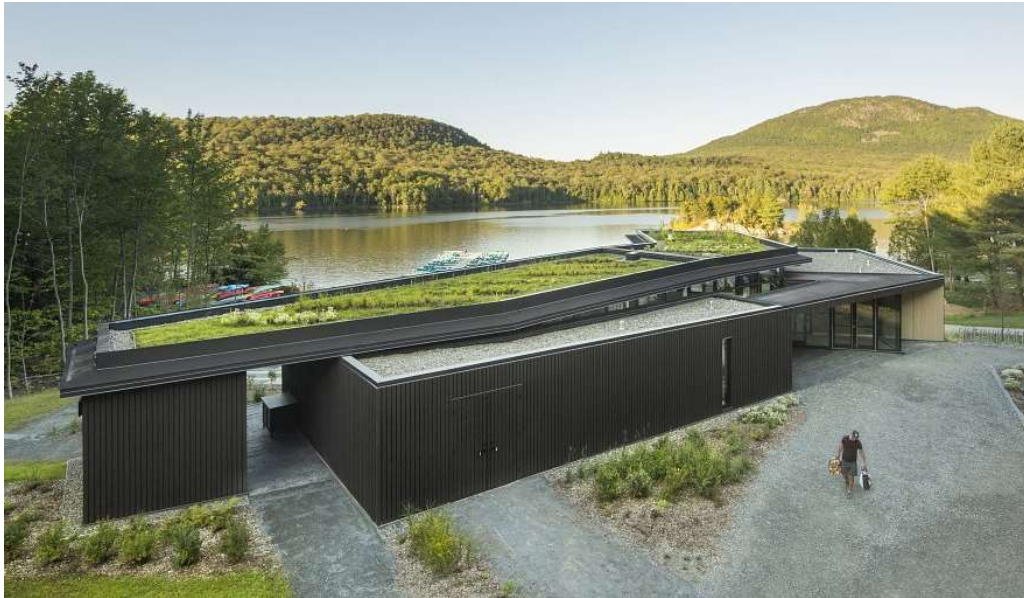
Le toit végétalisé du récent centre de service Le Bonnallie, situé à l'endroit des locations d'embarcations au bout de la plage du lac Stukely, témoigne du souci aujourd'hui d'éviter les surfaces imperméables qui irradiant la chaleur <https://annecarrier.com/projets/centre-de-services-le-bonnallie-parc-national-du-mont-orford>:

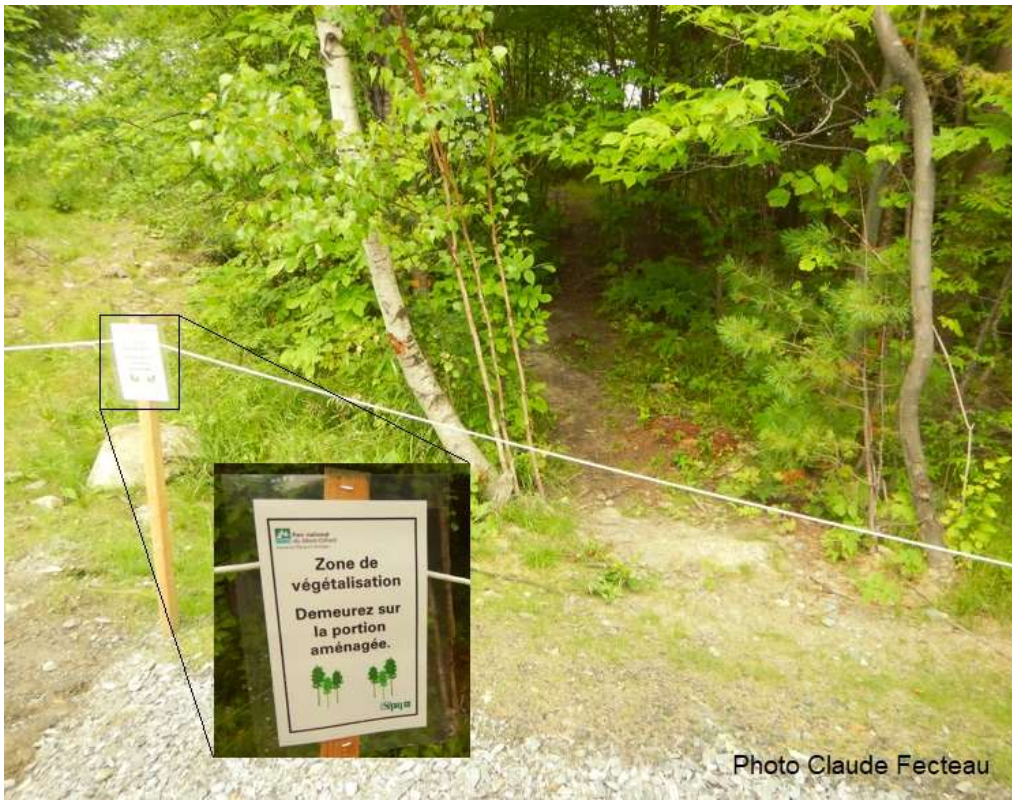
Sentier clandestin vers le lac derrière un emplacement de camping:
